**Fotodokumentation  
Machbarkeitsstudie  
Umbau Ulrich-von-Dürrenz Schule,  
Mühlacker  
Orientierende Erkundung der  
schadstoffhaltigen Bausubstanz**

**Anlage 4**

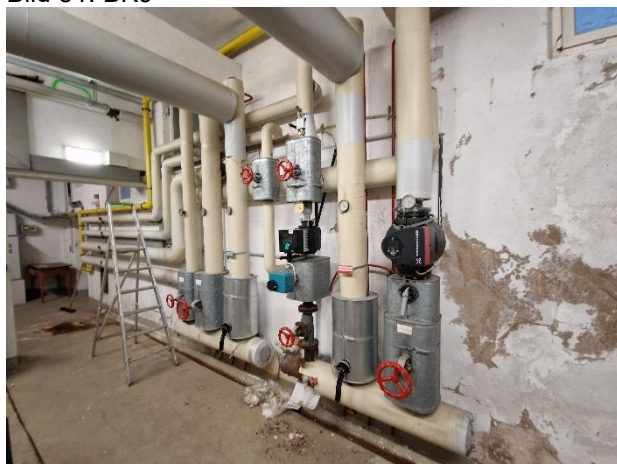
Bild 53: KMF-gedämmte Rohre

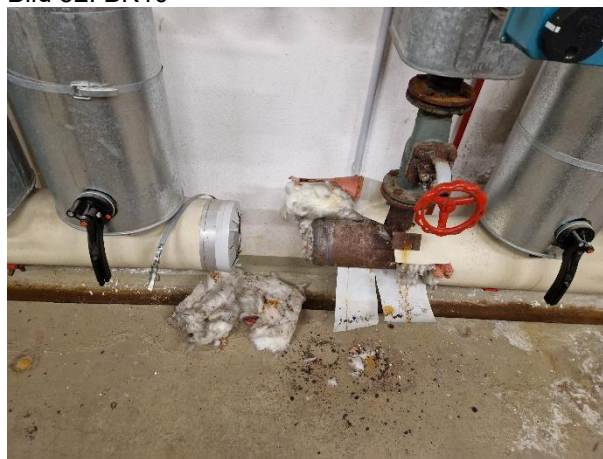
Bild 54: KMF-gedämmte Rohre

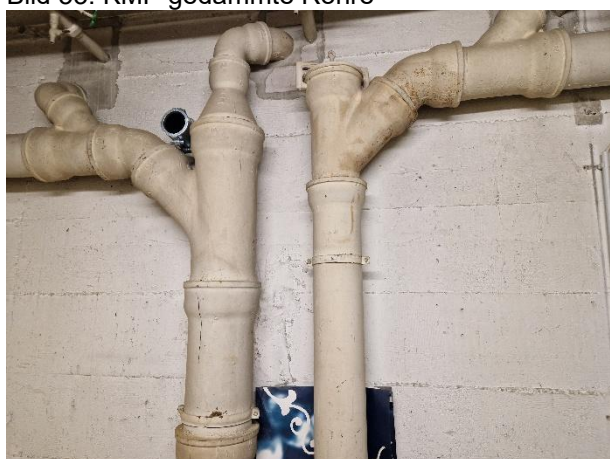
Bild 55: Teergestrichene Gussrohre

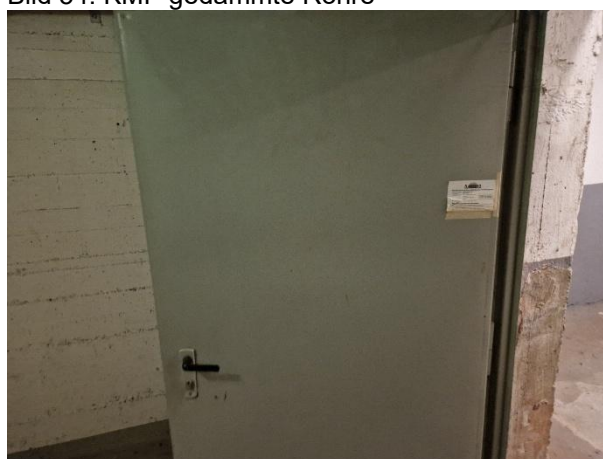
Bild 56: Brandschutztür

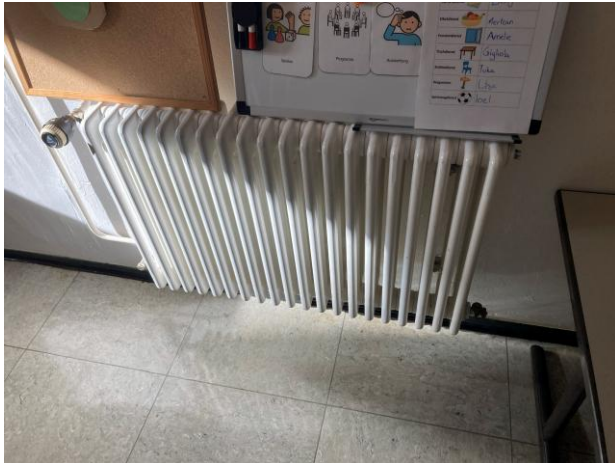
Bild 57 Rippenheizkörper

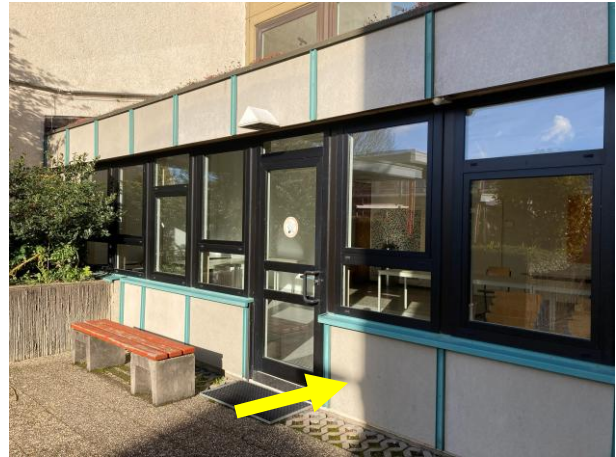
Bild 58: Faserzementplatten Fassade (eingestuft als Asbestzement)

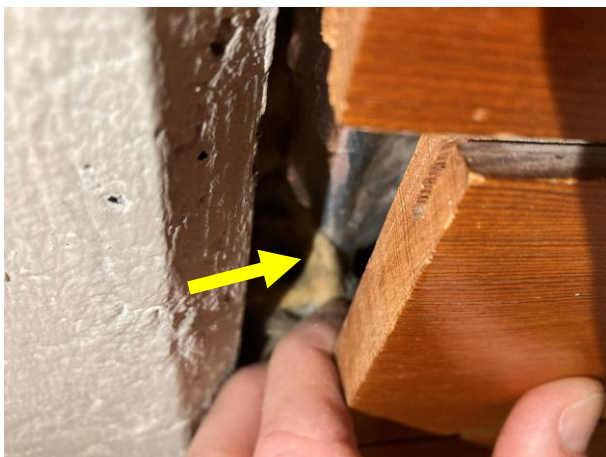
Bild 59: KMD-Dämmung hinter Holzpanellen  
 Turnhalle

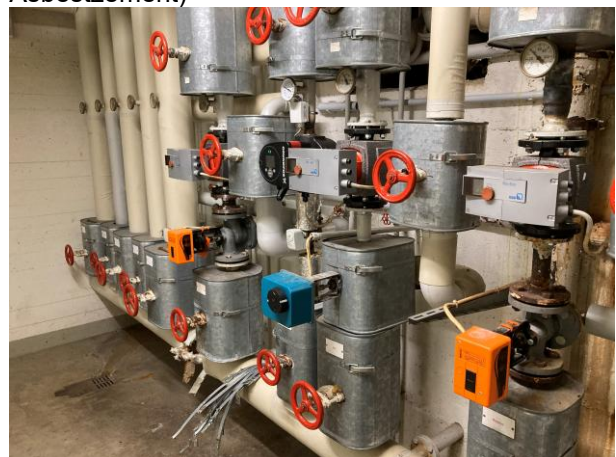
Bild 60: Flanschdichtungen Hizrohre

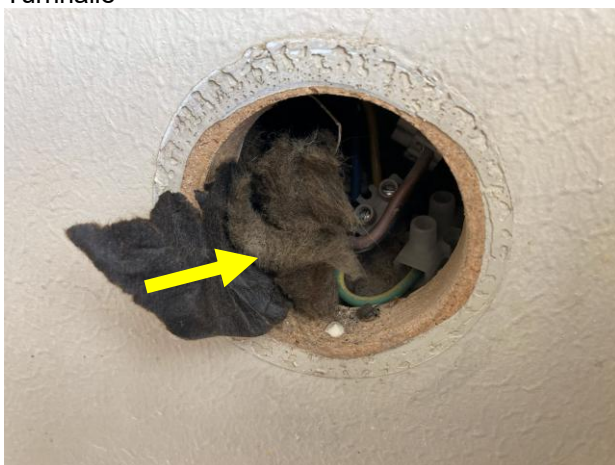
Bild 61: KMF-Wandfüllung Trockenbauwand Altbau

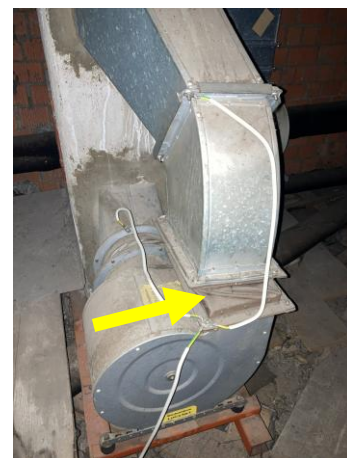
Bild 62: Kompensator-Textil (eingestuft als asbesthaltig), Lüftungseinheit Specker Altbau

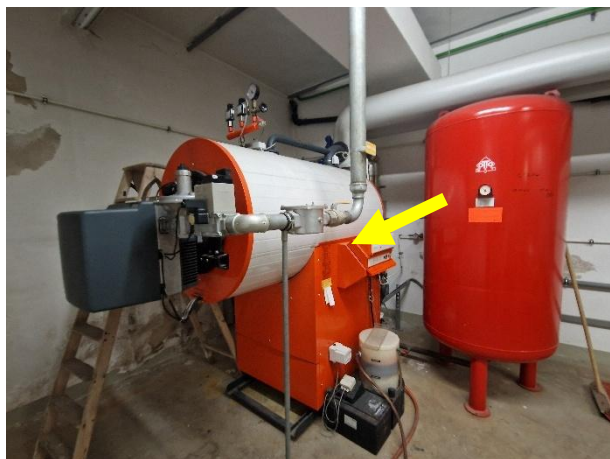
Bild 63: KMF-Behälterdämmung

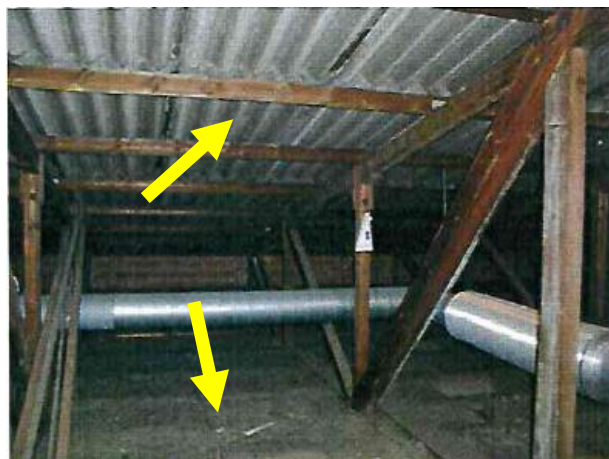
Bild 64: Asbestzement-Wellplatten Dach Altbau sowie KMF-Bodendämmung  
(Foto aus „Maßnahmenkatalog zum Sanierungskonzept für die Ulrich-von-Dürrenz-Schule, Mühlacker, 30.03.2009, Peter W. Schmidt Architekt BDA, Pforzheim“)
