BRÜCKNER - INGENIEURE

Bauvorhaben: **Klubhaus Saalfeld**

Bauherr: **Stadt Saalfeld, Hochbauamt, Markt 1, 07318 Saalfeld**

| Projekt-Nr.: | R A U M B U C H - K G | | | Raumbezeichnung: | Raumnummer: |

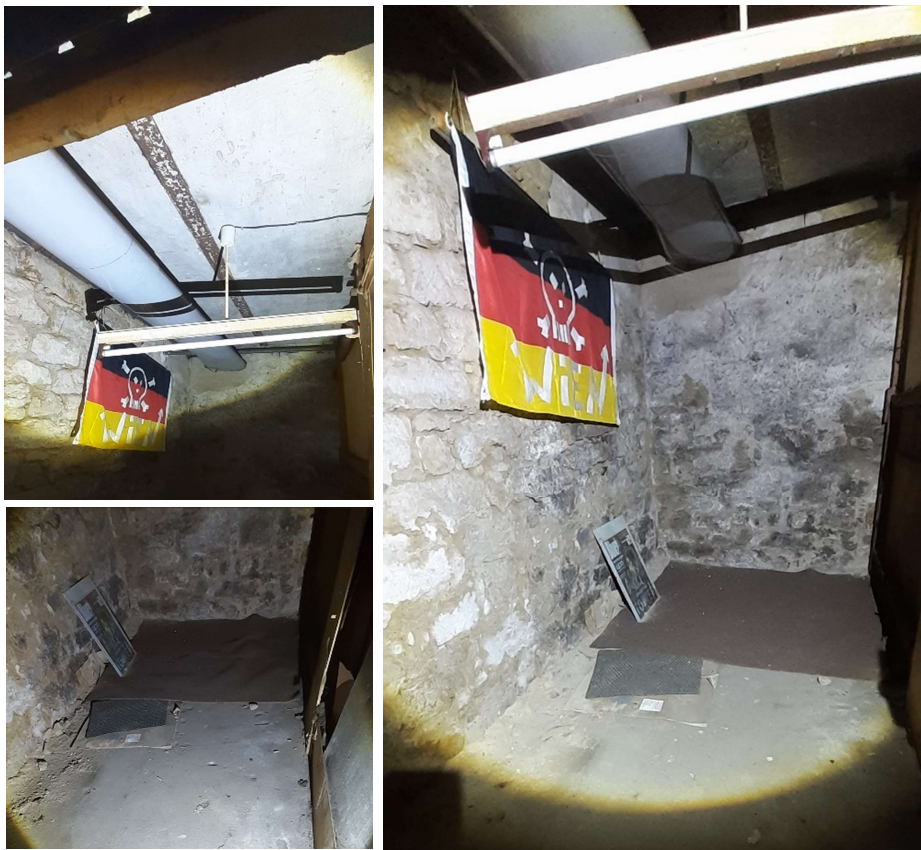
| 2223B | | | | | KG 02.b |

| Bauteil | | Bestand | | geplante Nutzung | | <div><div></div></div> | |
|---|--|---|--|---|--|---|--|
| Sonstiges | | Deckenstahlträger erheblich korrodiert | | | | | |
| | | Schäden durch aufsteigende Feuchtigkeit vor Allem an Wänden erkennbar | | | | | |
| | | (Verfärbungen, Ausblühungen etc, s. Fotos) | | | | | |

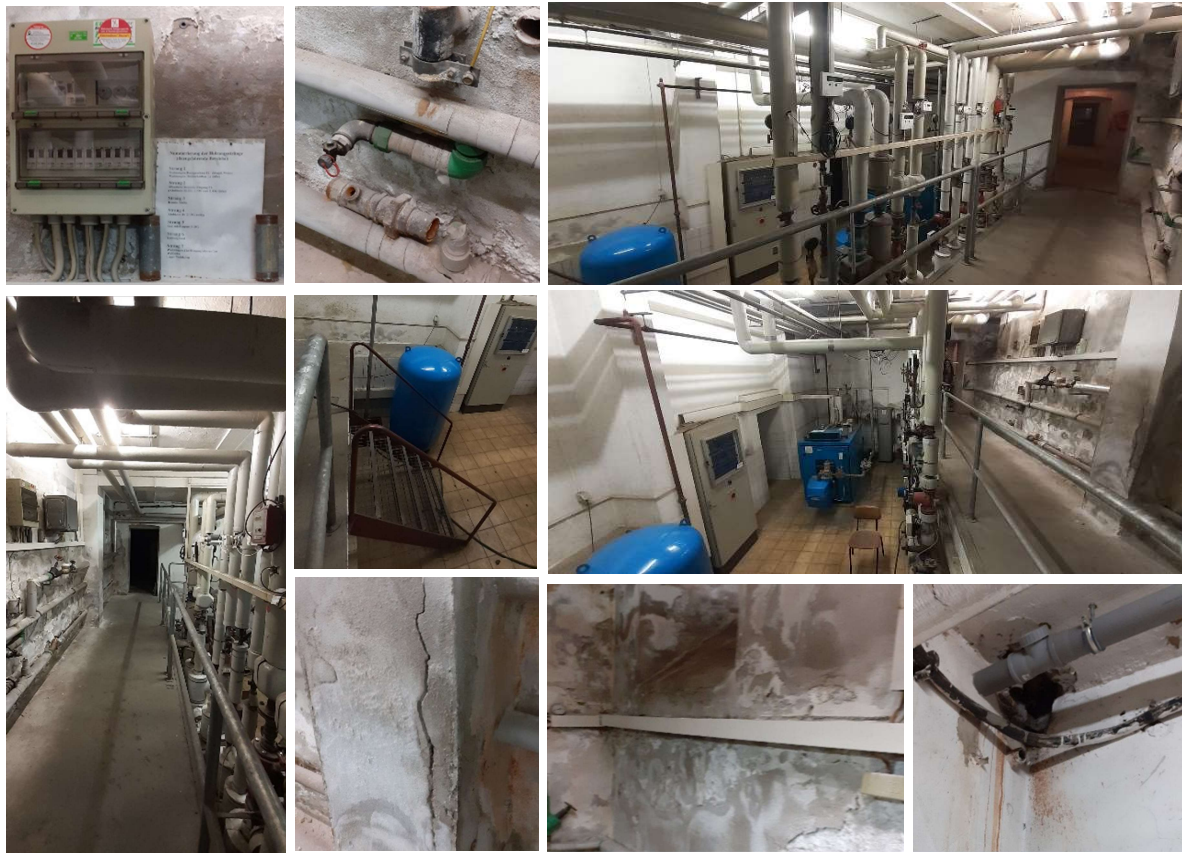
| 2223B | | | | | KG 04 |

| Bauteil | | Bestand | geplante Nutzung | | |
|---|--|---|---|---|--|
| Decke | | verputzt, Deckenstahlträger mit Promatverkleidung | | | |
| Wände | | verputzt, massive Schäden durch (aufsteigende) Feuchtigkeit im Mauerwerk, vor Allem an Außenwand (Salzausblühungen, Putzablösungen, Verfärb.) | | | |
| | | Fliesen im Bereich des Kessels stark verschmutzt/abgenutzt | | | |
| | | Risse im Wandbereich, Feuchteschäden (s. Fotos) | | | |

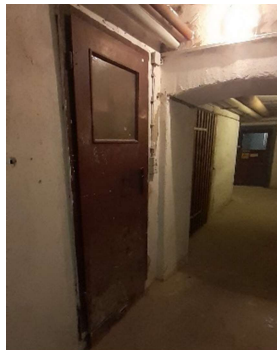
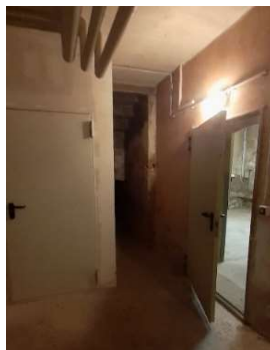
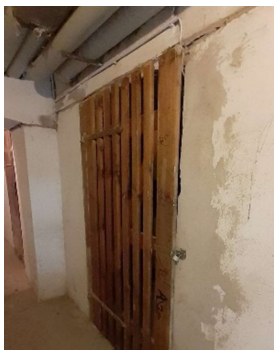
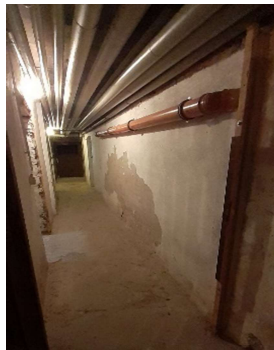
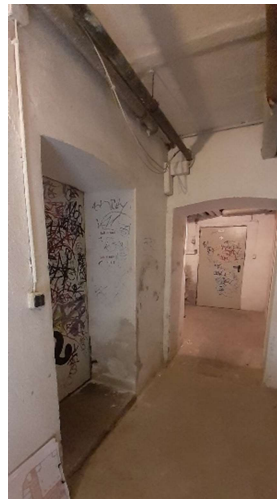
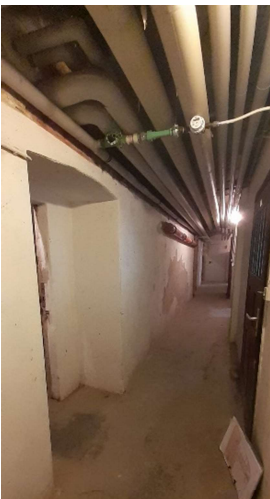
| 2223B | | | | | KG 06 |

| Bauteil | Bestand | geplante Nutzung | | | | |
|---|---|---|---|--|--|--|
| Wände | verputzt, Putzablösungen in vielen Bereichen, vor Allem im Sockelbereich | | | | | |
| Fußboden | Beton, stark abgenutzt | | | | | |
| Sonstiges | Feuchteschäden vor Allem im Sockelbereich | | AUSSCHNITT GRUNDRISS | | | |

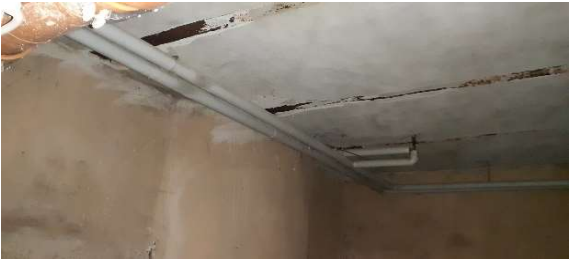
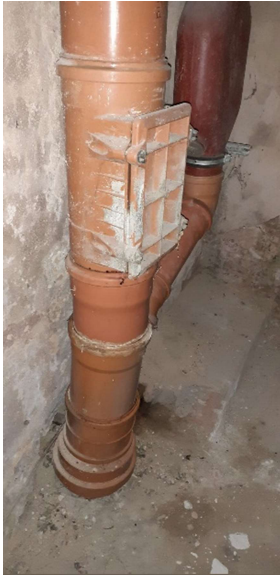
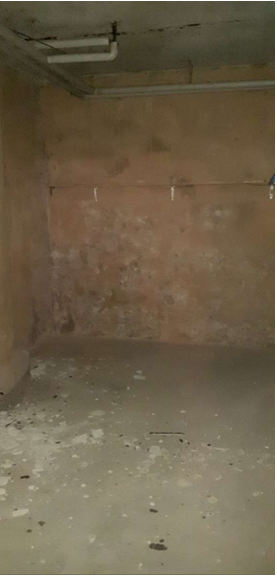
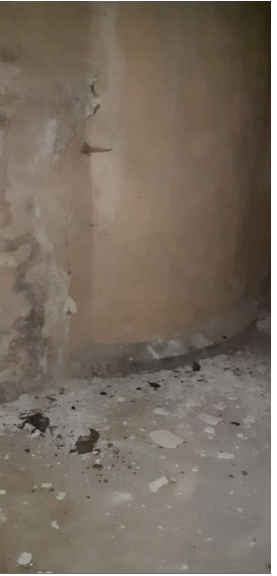
| 2223B | | | | | KG 10 |

| Bauteil | Bestand | | geplante Nutzung | | | | |
|---|---|---|---|---|--|--|--|
| Decke | verputzt, Stahlträger stark korrodiert (Putzablösungen vor Allem im Bereich der Stahlträger) | | | | | | |
| Wände | Lehmputz (?), Schäden durch aufsteigende Feuchtigkeit (vor Allem im Sockelbereich) | | | | | | |
| (Schäden) | Putzablösungen im Wandbereich (Schäden ziehen sich durch gesamtes KG durch) | | | | | | |

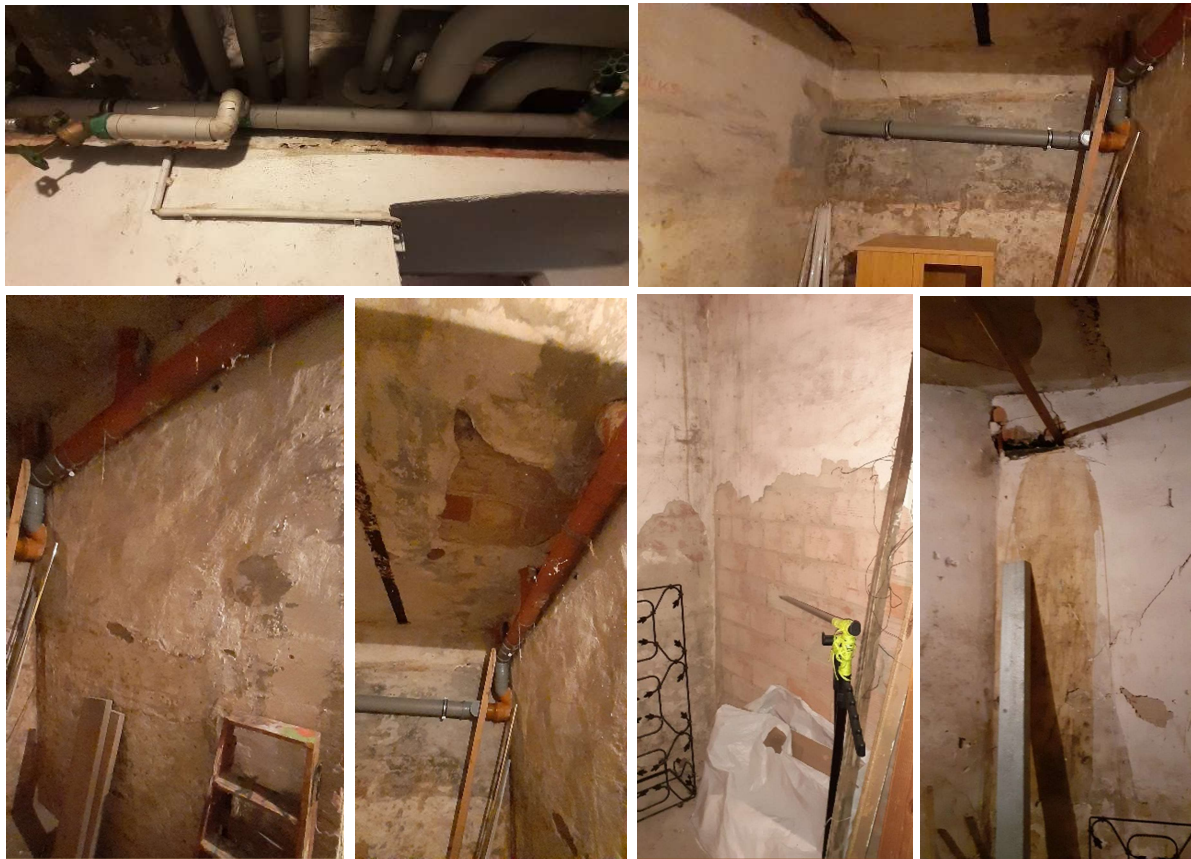
| 2223B | | | | | KG 11 |

| Bauteil | Bestand | | geplante Nutzung | | | |
|---|---|---|---|---|--|--|
| Sonstiges | Deckenstahlträger stark korrodiert | | | | | |
| (Schäden) | Feuchteschäden vor Allem im Sockelbereich sichtbar (Verfärbungen, Putzablösungen, etc.) | | | <div>AUSSCHNITT GRUNDRISS</div> | | |
| | diverse Schäden im Bereich der Türlaibung | | | | | |

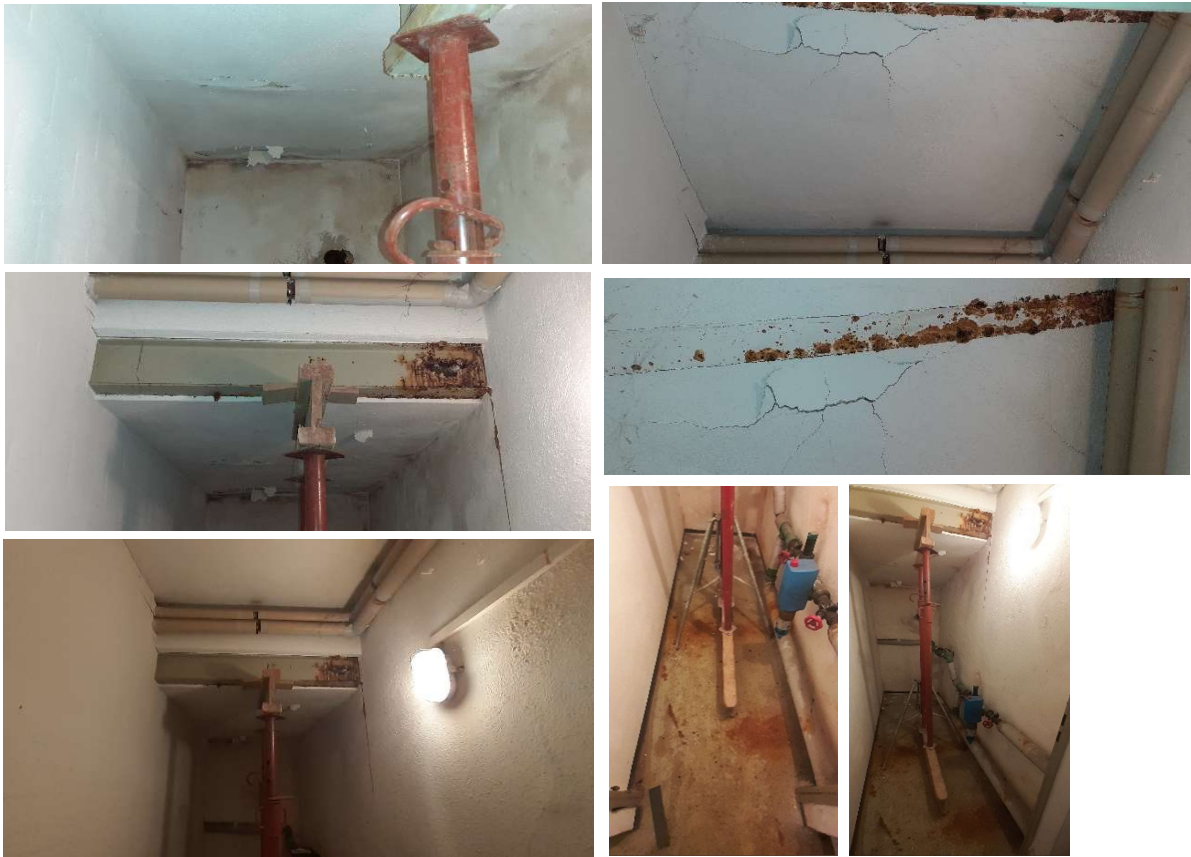
| 2223B | | | | | KG 14.a |

| Bauteil | Bestand | | geplante Nutzung | | |
|---|---|---|---|---|--|
| Sonstiges (Schäden) | Abstützung unterhalb des Deckenstahlträgers (Foto), Risse im Bereich der Deckenstahlträger | | | | |
| | Fußboden: Korrosionsflecken, Verschmutzungen | | | | |
| | Decke: Putzablösungen | | | | |

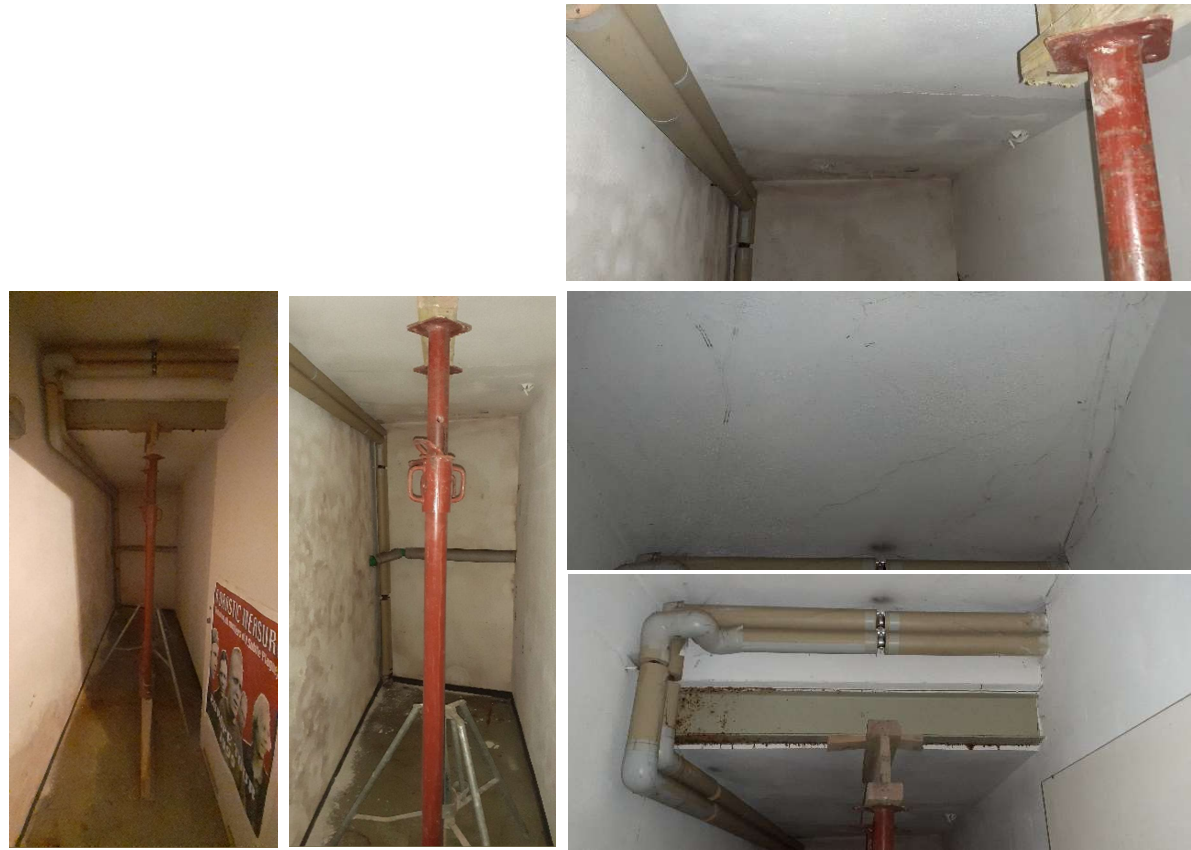
| 2223B | | | | | KG 14.b |

| Bauteil | Bestand | | | geplante Nutzung | | |
|---|---|---|---|---|---|---|
| Sonstiges (Schäden) | Abstützung unterhalb des Deckenstahlträgers (Foto), Risse im Bereich der Deckenstahlträger | | | | | |
| | Fußboden: Korrosionsflecken, Verschmutzungen | | | | AUSSCHNITT GRUNDRISS | GRUNDRISS GESAMT |
| | Decke: Putzablösungen | | | | | |

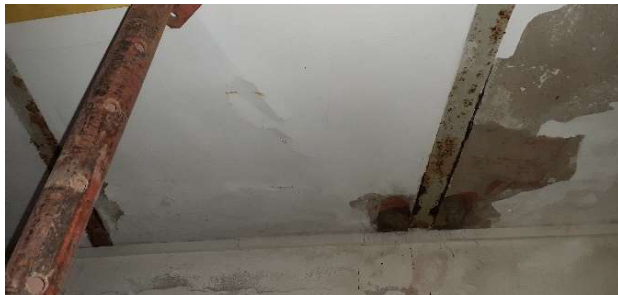
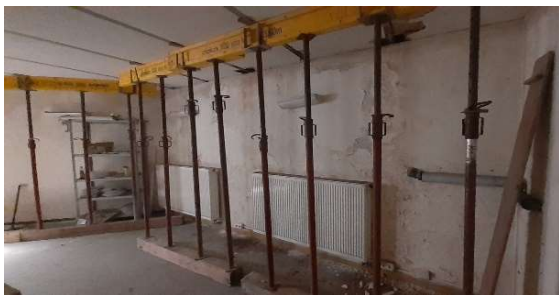
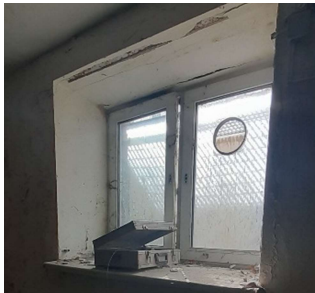
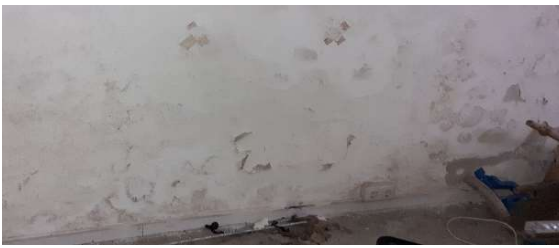
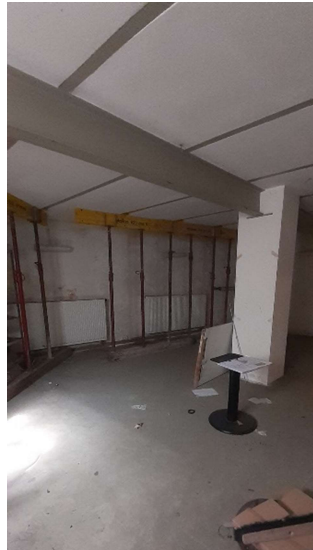
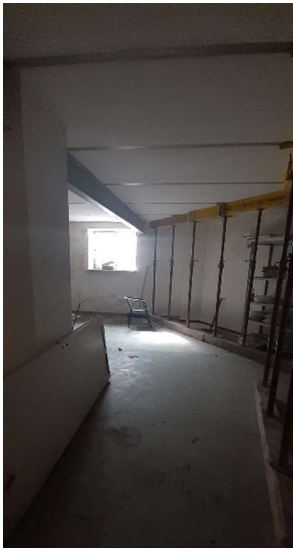
| 2223B | | | | | KG 15 |

| Bauteil | | Bestand | | geplante Nutzung | | | |
|---|--|---|---|---|--|---|--|
| | | Decke wird mit Jochträgern im Bereich der Deckenstahlträger abgestützt | | | | | |
| | | Deckenstahlträger im Auflagerbereich massiv korrodiert, Auflager teilweise freigelegt | | | | | |
| | | Stahlträger + Stahlunterzug nachträglich neu beschichtet | | | | | |
| | | Sturzbereich Fenster stark beschädigt | | | | | |
| | | Putzablösungen im Deckenbereich | | | | | |
| | | Ende des Stahlträgers der Räume 14.a+b freigelegt, stark korrodiert (Foto) | | | | | |

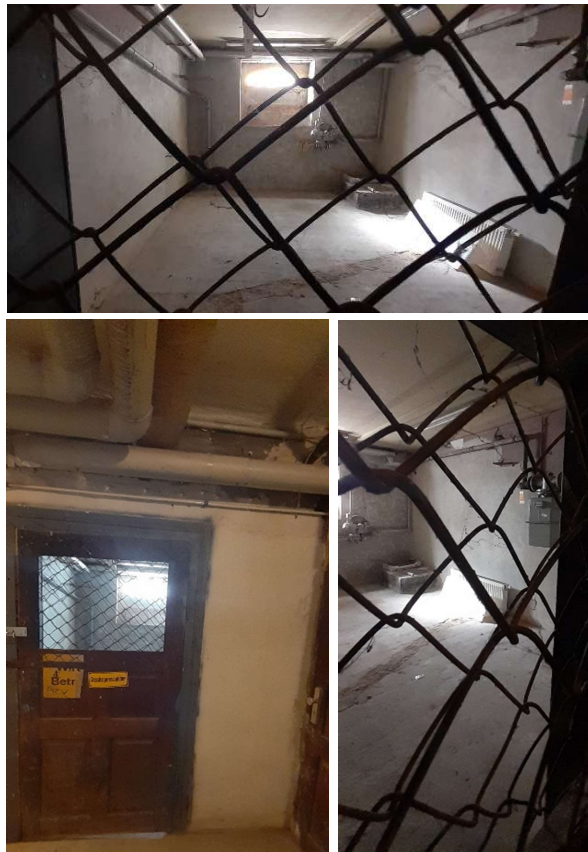
| 2223B | | | | Gasabsperrschieber | KG 17 |

| Bauteil | | Bestand | | geplante Nutzung | | <div><div></div></div> | |
|---|--|---|--|---|--|---|--|
| Wände | | verputzt, Putzablösungen durch Feuchtigkeit | | | | | |

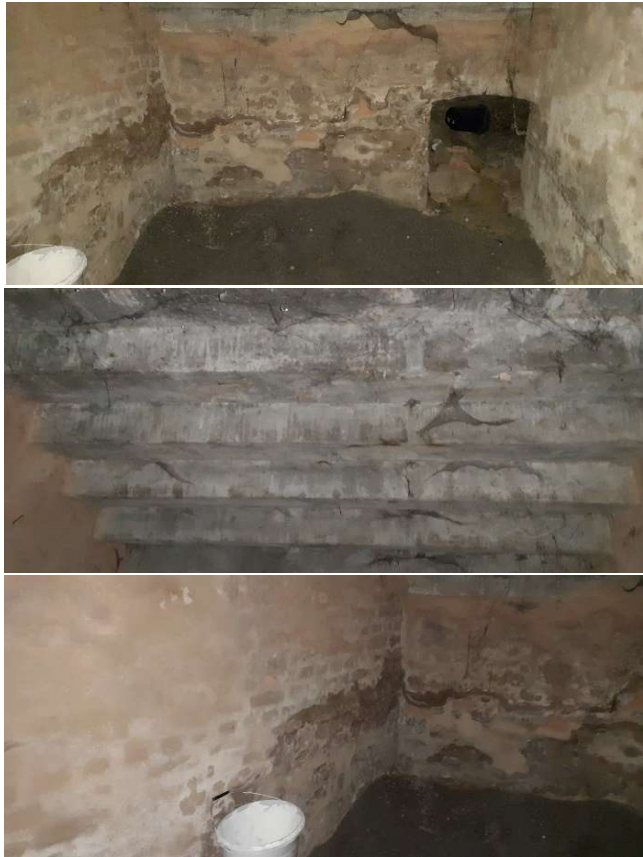
| 2223B | | | | | KG 20 |

| Bauteil | | Bestand | | geplante Nutzung | | <div><div></div></div> | |
|---|---|---|--|---|--|---|--|
| Decke | Unterseite Treppe TRH B (Beton, deutliche Feuchteschäden) | | | | | | |
| | deutliche Feuchteschäden (Ausblühungen, Verfärbu | | | | | | |
| | Feuchteschäden erkennbar (v.A. Sockelbereich und Unterseite Treppe) | | | | | | |
| | Putzabplatzungen, Risse, Verfärbungen | | | | | | |

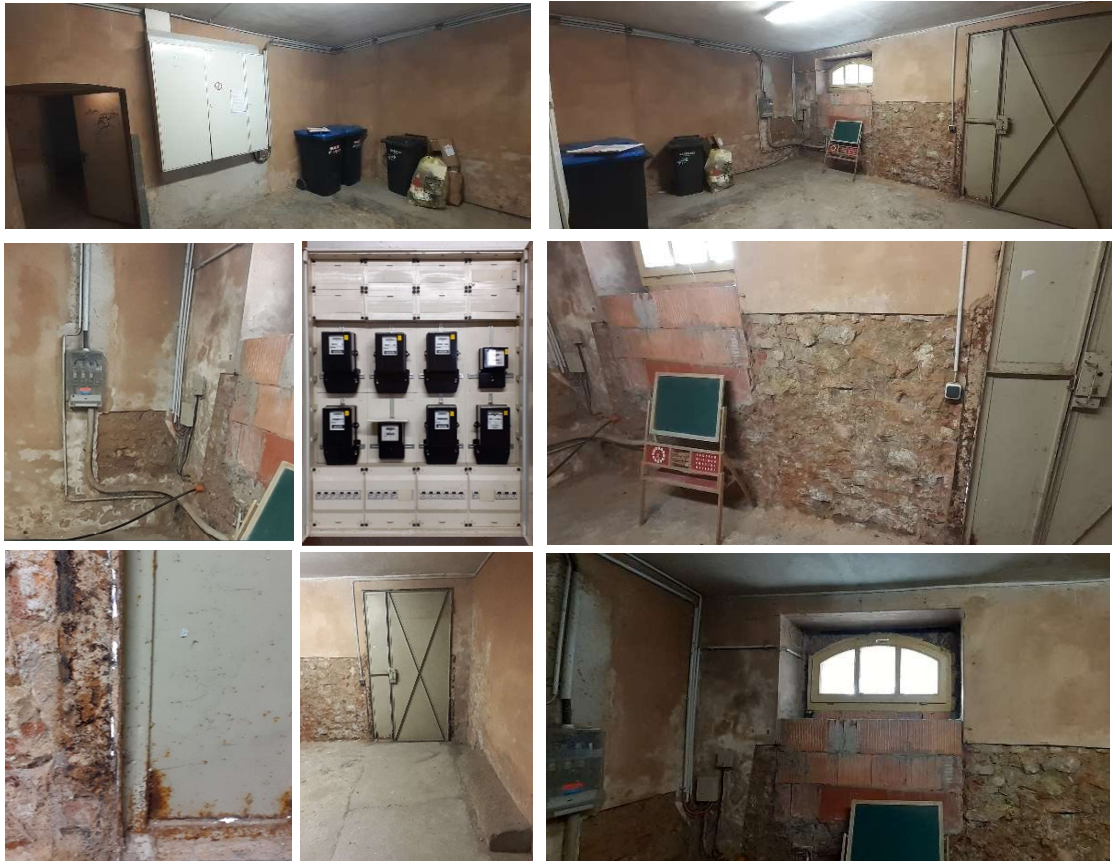
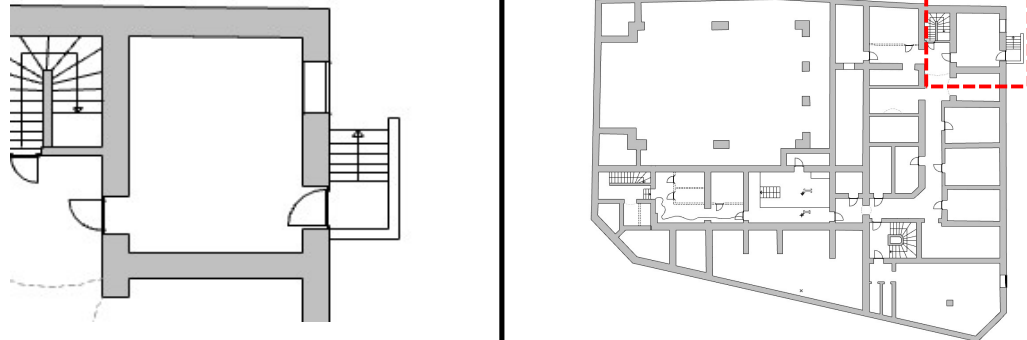
| 2223B | | | | | KG 21 |

| Bauteil | Bestand | | geplante Nutzung | | |
|---|---|---|---|---|--|
| Decke | verputzt (Spritzputz), Deckenstahlträger durch Putzrisse in diesen Bereichen erkennbar | | | | |
| Fußboden | Beton, stark beschädigt, teilweise nachträglich ausgebessert | | | | |
| Sonstiges | erhebliche Feuchteschäden (Ausblühungen, Abplatzungen, Verfärbungen...) | | | <div>AUSSCHNITT GRUNDRISS</div> | |
| (Schäden) | Putz teilweise komplett entfernt, Bruchsteinmauerwerk offengelegt | | | | |
| | Stahlzarge der Tür zum Treppenaufgang Breitscheidstr. erheblich korrodiert | | | | |
| | Putzrisse im Stahlträgerbereich der Decke | | | | |
| | diverse Risse im Fußboden | | | | |
