Prüfbericht 2025 H

nach DIN 1076

Bauwerksname **Steganlage Kornmarkt / Mönchenbrückstraße**
Teilbauwerksname **Fußgängersteg**
Kreis **Kreis Schleswig-Flensburg**
Ort **Schleswig**
Bauwerksrichtung
Bauwerksart **Plattenbalkenbrücke, Trägerrostbrücke**
Tragfähigkeit
Baujahr Überbau **1997** Baujahr Unterbau **1997**

Prüfrichtung **Süden nach Norden**
Prüfer **Wilhelm, M.Sc.**
Prüfung vom **12.08.2025** bis **12.08.2025**

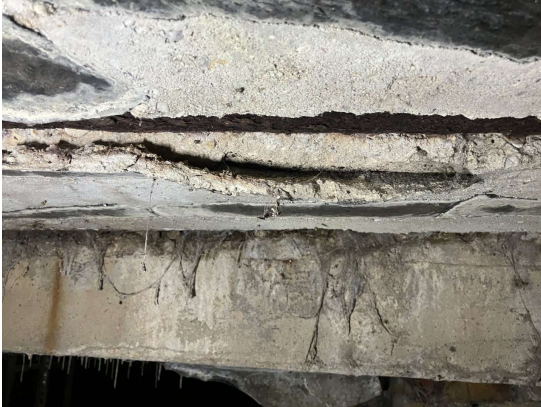
2025_ABBRÜCHE UNTERSEITE

[9] S=1, V=1, D=2 BSP-ID 002-03
 Platte, Beton, Stellenweise, Heraushängend, Hinten am
 Bauwerk, Unterseite, schollenartig gebrochen,
 Maßnahme {3}

Das Bauwerk ist umgehend für den allgemeinen Publikumsverkehr zu sperren. Ein Verkehr von Einzelpersonen entlang der westlichen Hauswand zu den Hauseingängen kann aufrechterhalten werden. Größere Gewichtslasten sollten entfernt werden.

Ergänzung: Die Sperrung ist zwischenzeitlich erfolgt und sollte solange aufrecht erhalten bleiben, bis anderweitige Sicherungs- oder Unterstützungsmaßnahmen bzw. eine (grundhafte) Instandsetzung erfolgt sind.

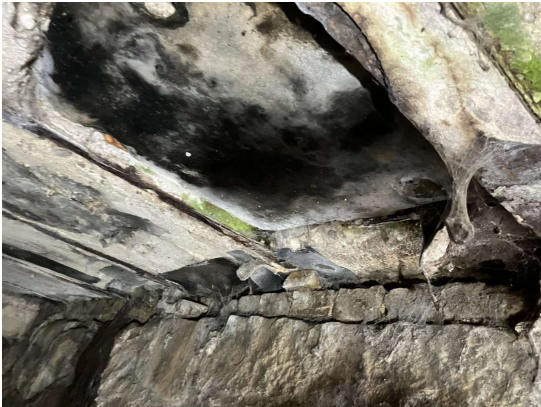
2025_UNTERSEITE HERAUSGEBROCHEN

[2] S=1, V=0, D=2 BSP-ID 002-02
 Platte, Beton, Eine Stelle, Herausgebrochen, Mitte
 längs am Bauwerk, Osten, Unterseite, 70 x 70 x 10 cm,
 Maßnahme {1}

Art der Leistung	Keine Maßnahmen erforderlich
Menge	Geschätzte Kosten
Dauer der Maßnahme	Ausführungsjahr
Dringlichkeit	Langfristig
Maßnahmenfixierung	Keine Maßnahme festgelegt
Projektbezeichnung	
Bemerkung	Zugeordnete Schäden: [2], [5], [7]

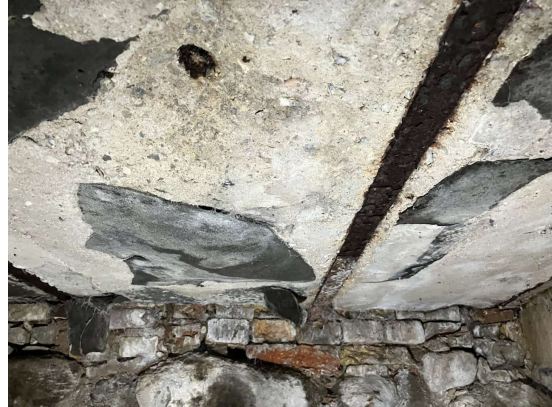
2025_TRÄGER BLATTRÖST

[1] S=2, V=0, D=4 EP BSP-ID 014-24
 Querträger des Trägerrostes, Doppel-T-Profil, Alle,
 Verrostet mit Blattrostbildung, Unterseite, ausgeprägte
 Blattrostbildung mit fortschreitender
 Querschnittsminderung, Maßnahme {3}

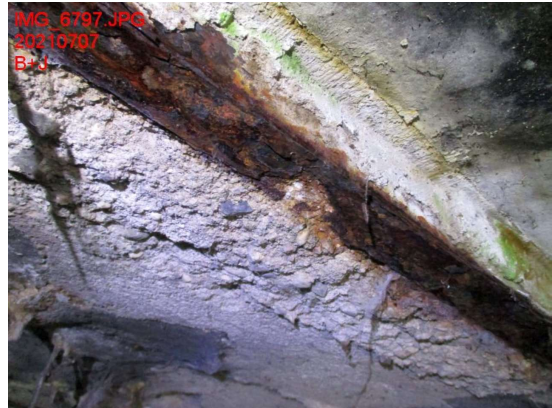
IMG_6797

[8] S=3, V=3, D=4 EP BSP-ID 014-25
 Querträger des Trägerrostes, Doppel-T-Profil, Ein
 Stück, Durchgerostet / Lochfraß, QT 5 von Nord
 Untergurtflansch durchgerostet, Maßnahme {3}

Anmerkung 2021H: Die Hauptprüfung 2021 wurde durch Böger + Jäckle Gesellschaft Beratender Ingenieure mbH & Co. KG durchgeführt. Im Zuge der Prüfung wurden u.a. Schäden an den Querträgern der Steganlage festgestellt. Ein Querträger (siehe auch Schaden [8]) weist dabei so starke Querschnittsminderungen auf, dass die Standsicherheit des Bauteils und des Bauwerks(teils) unter den möglichen auftretenden Verkehrslasten nicht mehr gegeben ist. Ergänzung: Das Bauwerk wurde im unmittelbaren Anschluss an die Prüfung 2021H durch den Fachbereich Bau - Fachdienst Tiefbau der Stadt Schleswig für den allgemeinen Publikumsverkehr gesperrt.

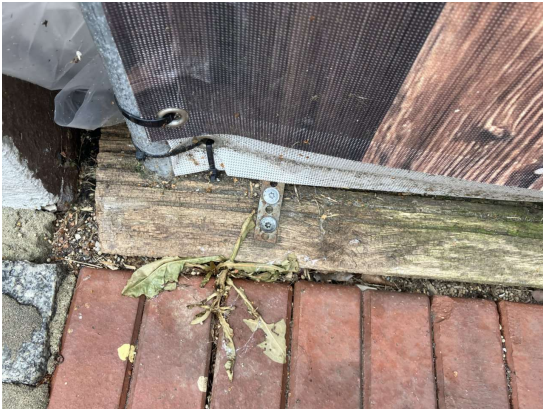
2025_BEWACHSEN GERINGFÜGIG

[7] S=0, V=0, D=1 BSP-ID 241-14
 Brücke, Gehwegbelag, Fugen quer, Gering,
 Schmutzablagerung, Norden, Oberseite, und geringer
 Bewuchs, Maßnahme {1}

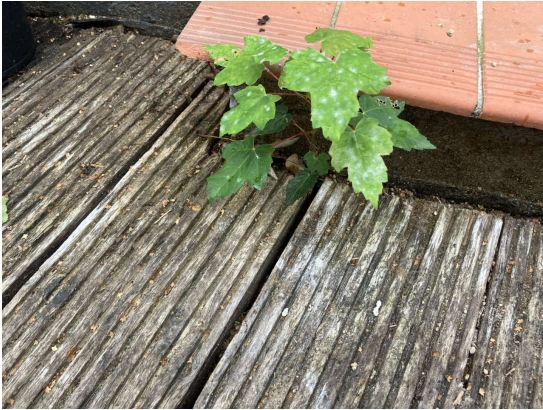
2025_BEWUCHS

[5] S=0, V=0, D=1 BSP-ID 241-14

Brücke, Gehwegbelag, Bohle, Gering, Bemoost, SO,
Oberseite, und geringer Bewuchs, Maßnahme {1}
