Fotodokumentation Bestandsbauwerk

Bildnachweis: Alle Bilder aus Brückenprüfung Prüfbericht 2025 H, LPI Ingenieurgesellschaft mbH Hamburg, 03.09.2025

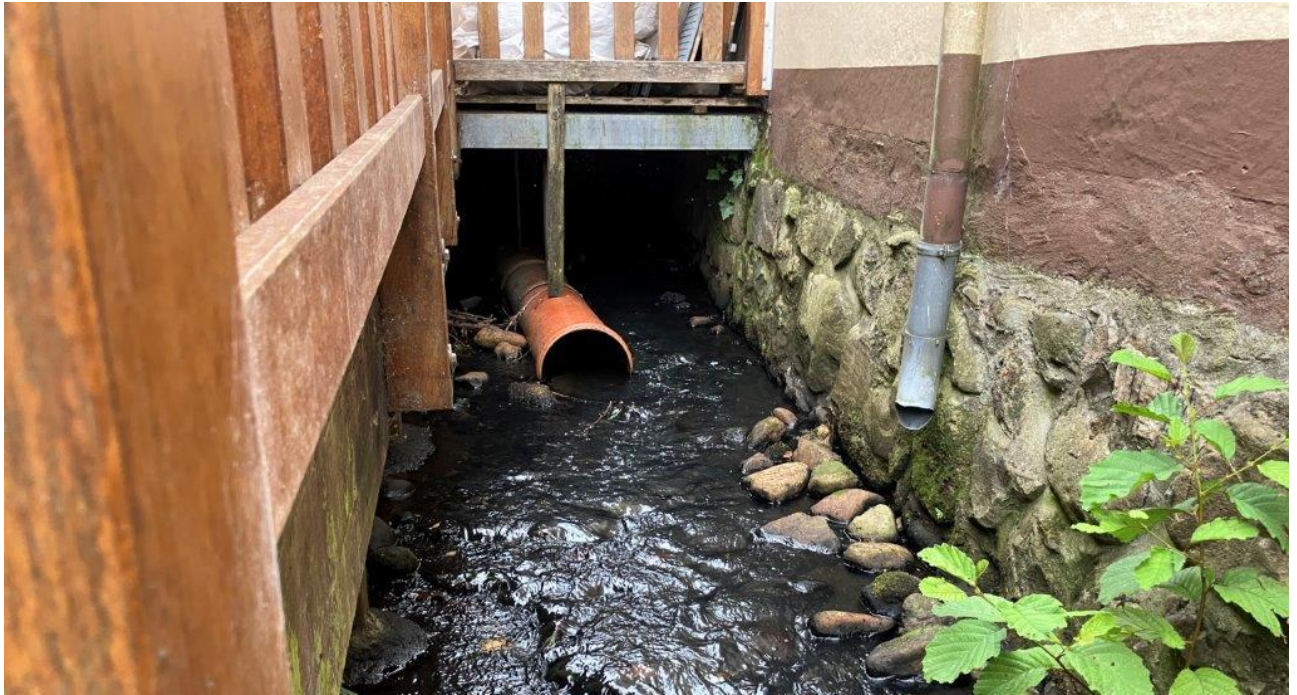
Abb. 1: südlicher Auslass mit Holzsteganlage und RW-Übergabebauwerk, Blickrichtung: Norden

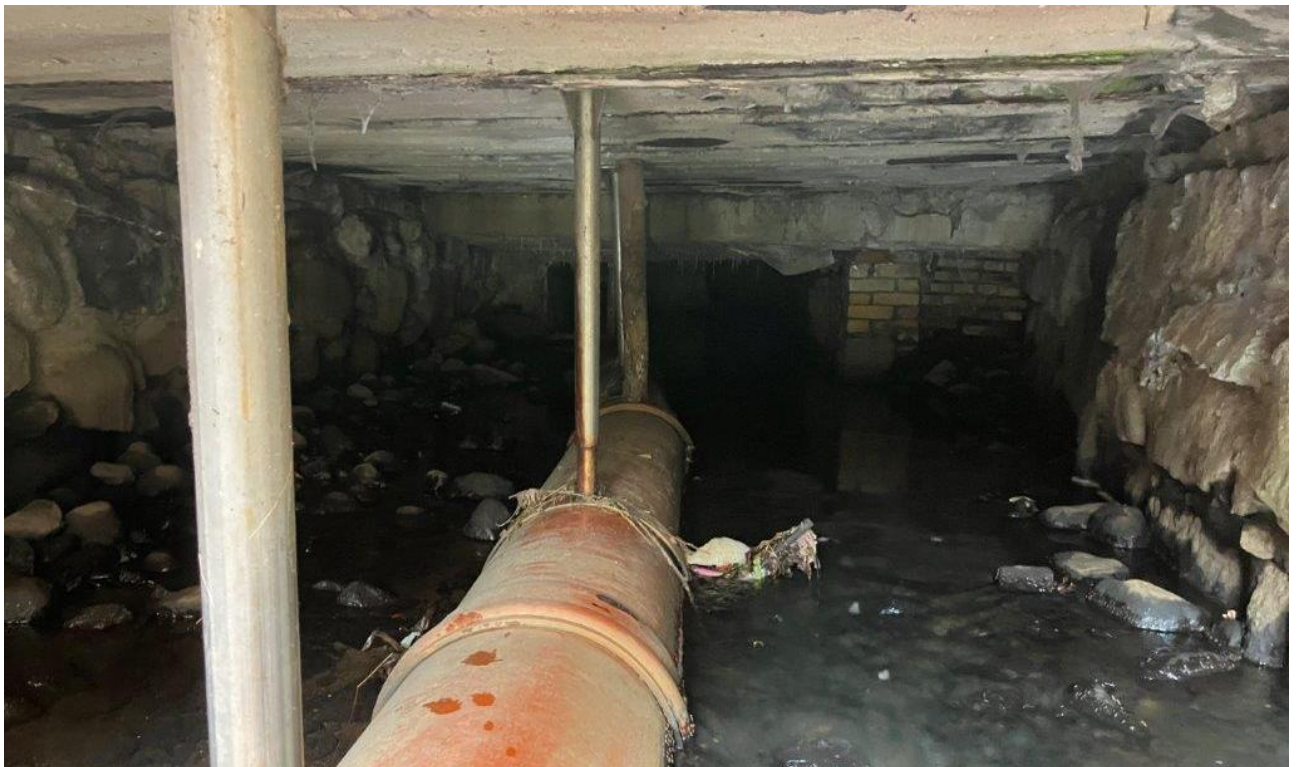
Abb. 2: Bereich unterhalb Holzdeckkonstruktion (Rückbau geplant) mit RW-Übergabebauwerk, im Hintergrund Übergang zu Stahlbeton-Brückenbauwerk, Blickrichtung: Norden

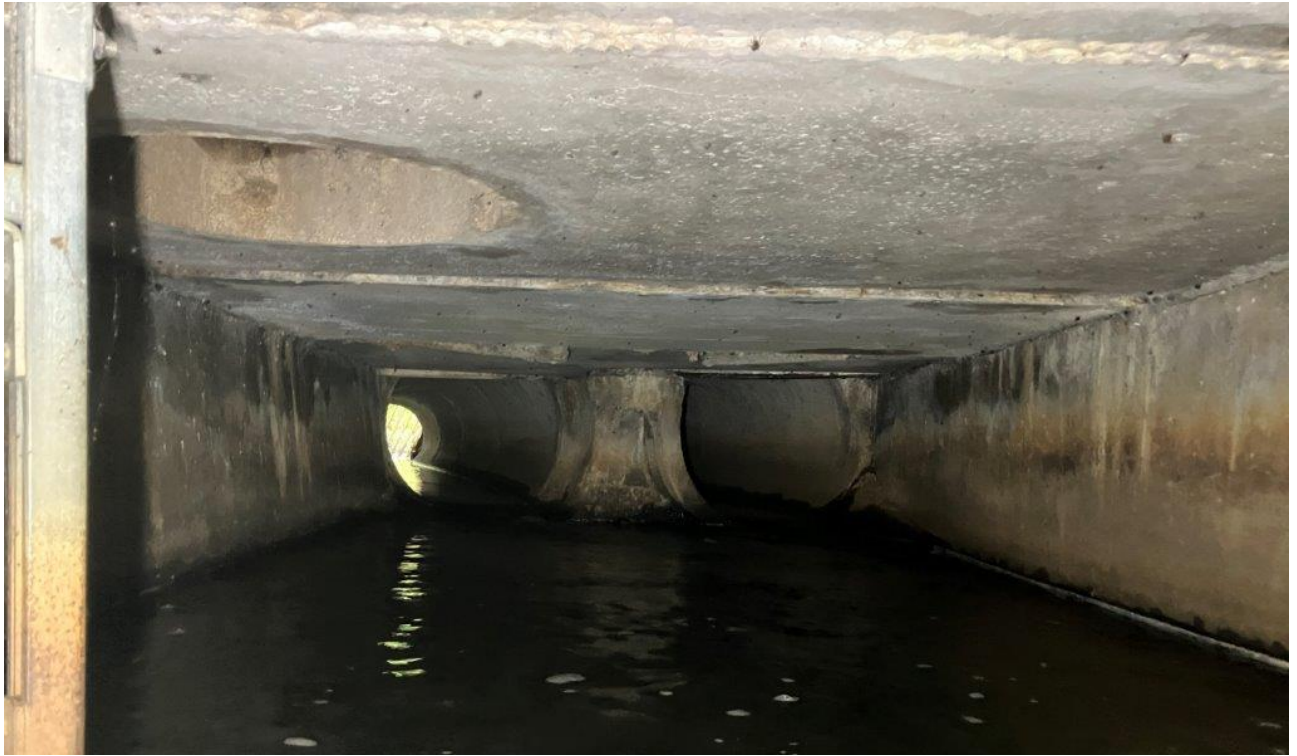
Abb. 3: Stahlbeton-Brückenbauwerk, im Hintergrund Doppel-Verrohrung, Blickrichtung: Norden

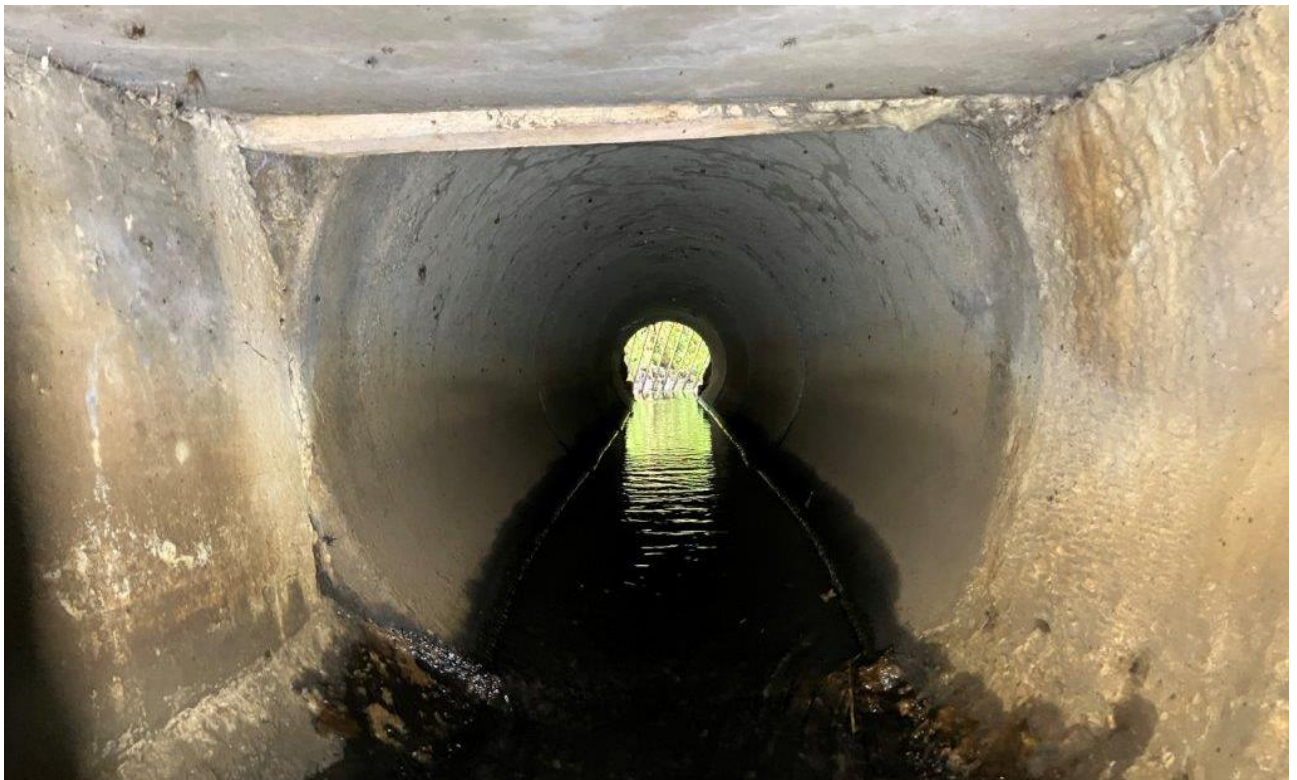
Abb. 4: Stahlbeton-Brückenbauwerk, Blick in westliche Verrohrung, Blickrichtung: Norden

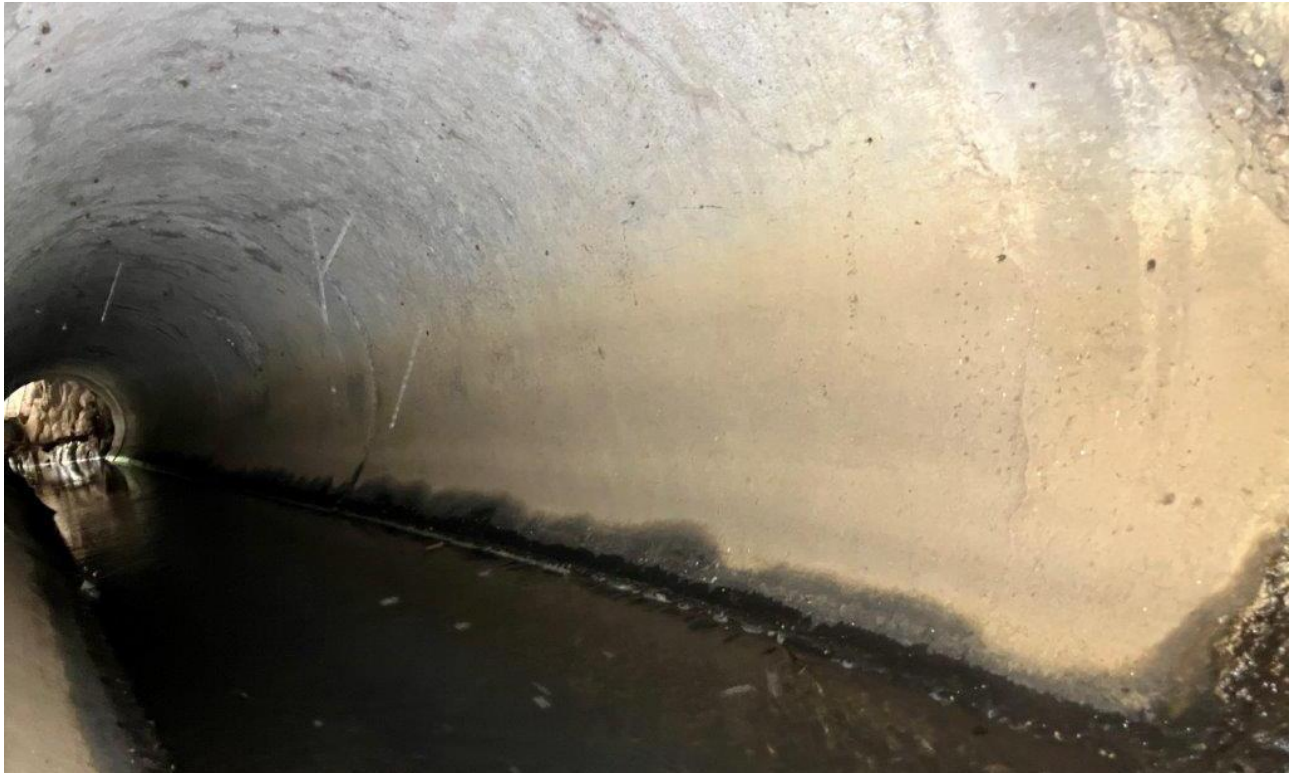
Abb. 5: Stahlbeton-Brückenbauwerk, Blick in östliche Verrohrung, Blickrichtung: Norden

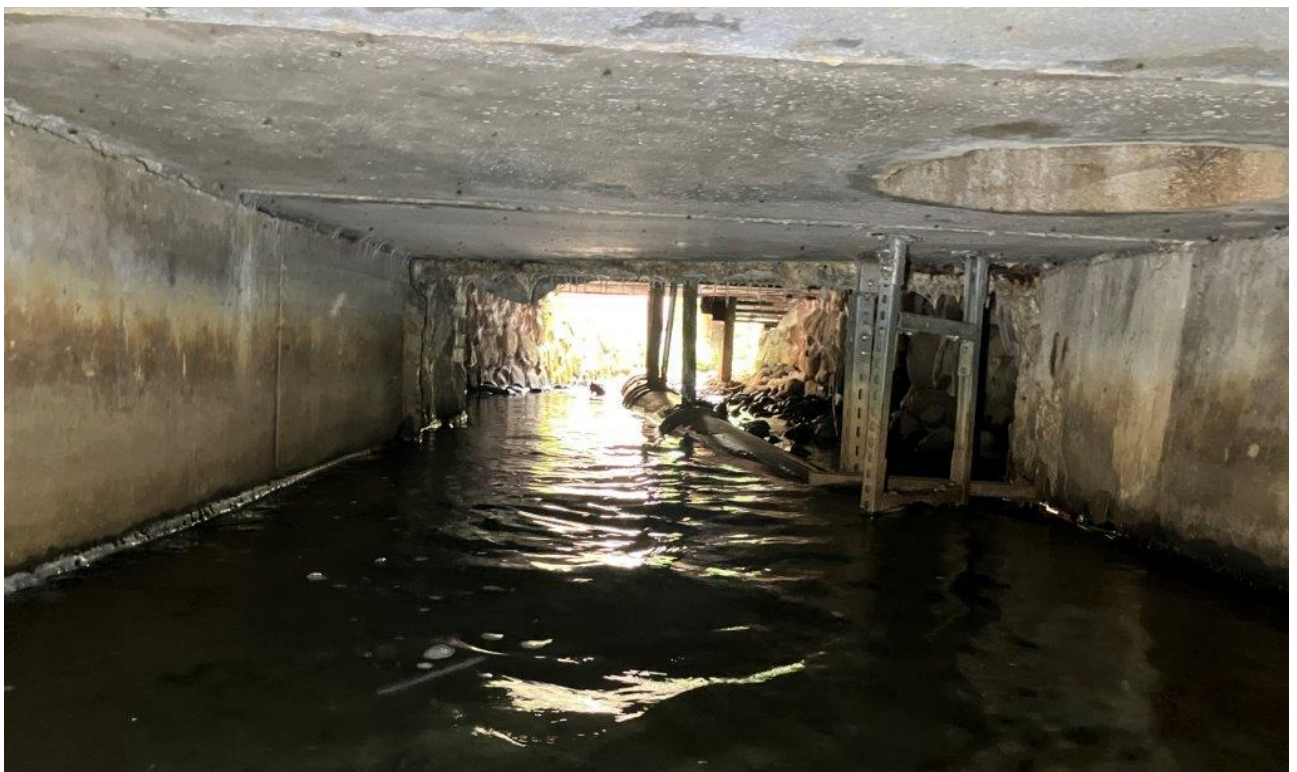
Abb. 6: Stahlbeton-Brückenbauwerk, im Hintergrund Holdeckkonstruktion, Blickrichtung: Süden

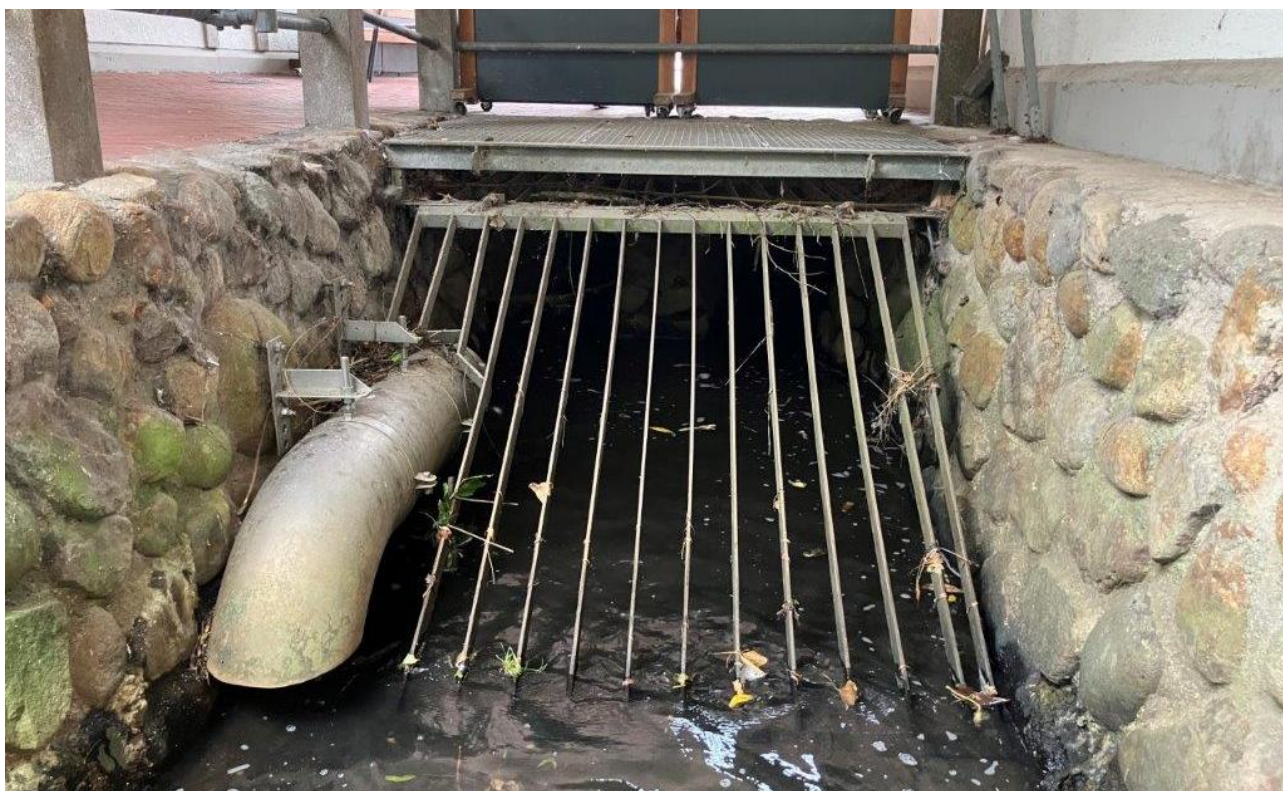
Abb. 7: Einlassbauwerk nördlich der Doppelverrohrung mit Stahlrechen, Blickrichtung: Süden

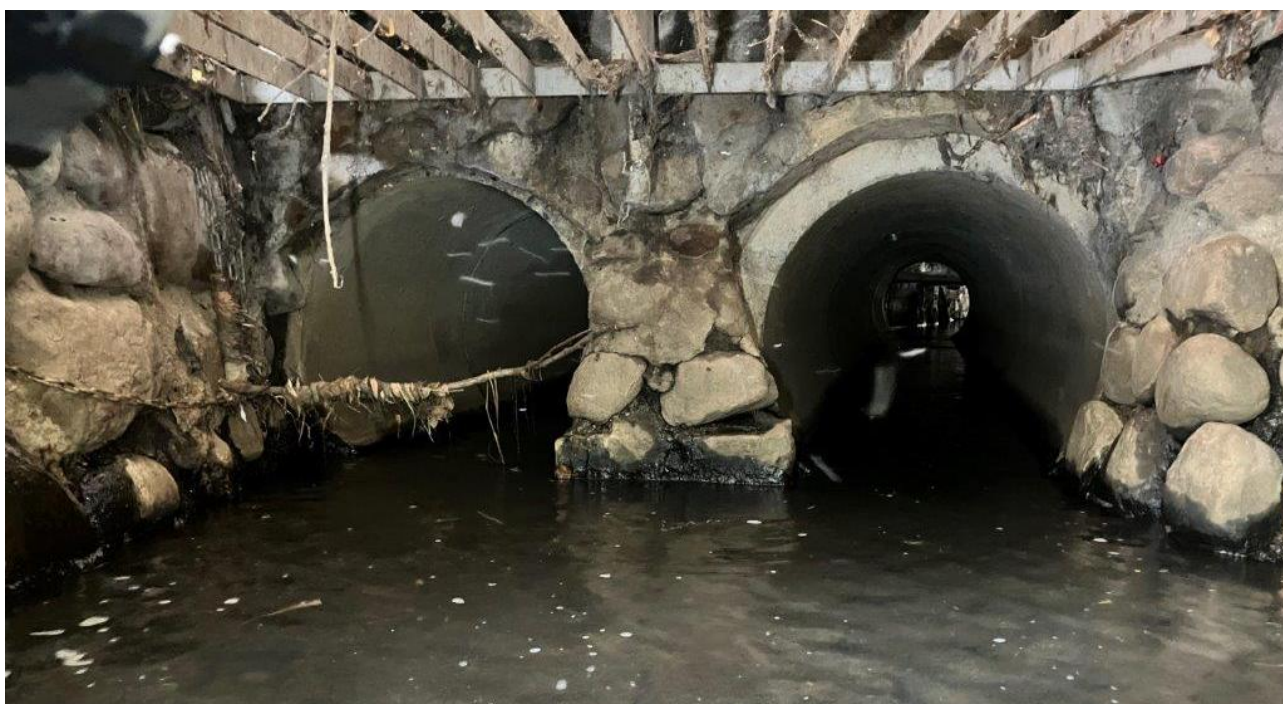
Abb. 8: nördliches Bauwerkende Doppel-Verrohrung, Blickrichtung: Süden
