## Stellungnahme Standsicherheit

Umnutzung ehem. Zementfabrik Alsen  
Alsen-West  
25524 Itzehoe

### Projektnummer IGSF 25077

aufgestellt in Kiel, 18. Oktober 2025

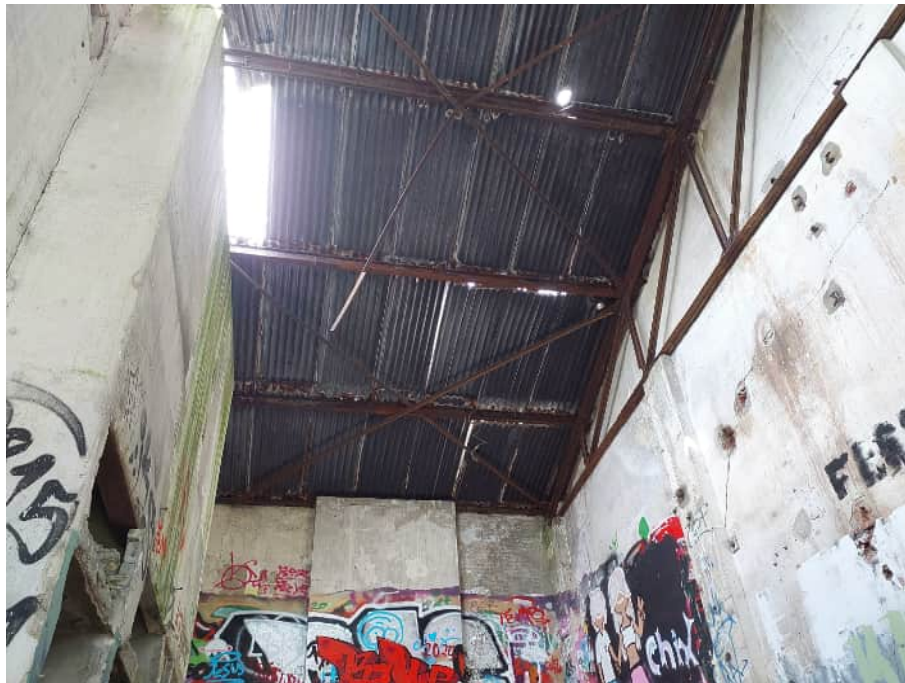
Die Dacheindeckung des Kesselhauses ist z.T. defekt und es fehlen einzelne Wellblechplatten. Das Stahlfachwerk der Dachkonstruktion ist korrodiert und Teile der Dachverbände sind bereits abgerissen (vgl. Abb. 4). Durch den dauerhaften Feuchtigkeitseintrag weisen die Wände Mauerwerksabplatzungen und starke Rissbildungen auf (Abb. 5). Zudem sind im Bereich der Wände und Stützen große Ausbrüche erkennbar.

Abb. 4: defekte Dachkonstruktion

1. Herstellen einer neuen leichten Dacheindeckung (z.B. Isopaneele) und Wiederherstellung der Dachentwässerung.
2. Die vorhandene Dachkonstruktion (Stahlfachwerkbinder) entrostet und beschichten. Beschädigte Verbände erneuern bzw. ergänzen.
3. Die Fehlstellen im Mauerwerk – insbesondere die Ausbrüche im Bereich der Stützen – ergänzen und ausmauern und die Risse im Mauerwerk sanieren. Bei den großen Rissen empfehle ich eine

Im Falle der Entscheidung, die Dacheindeckung nicht zu erneuern, sind die Stahlfachwerkträger zu entrostern und mit einem Korrosionsschutz als Außenbauteil zu versehen.

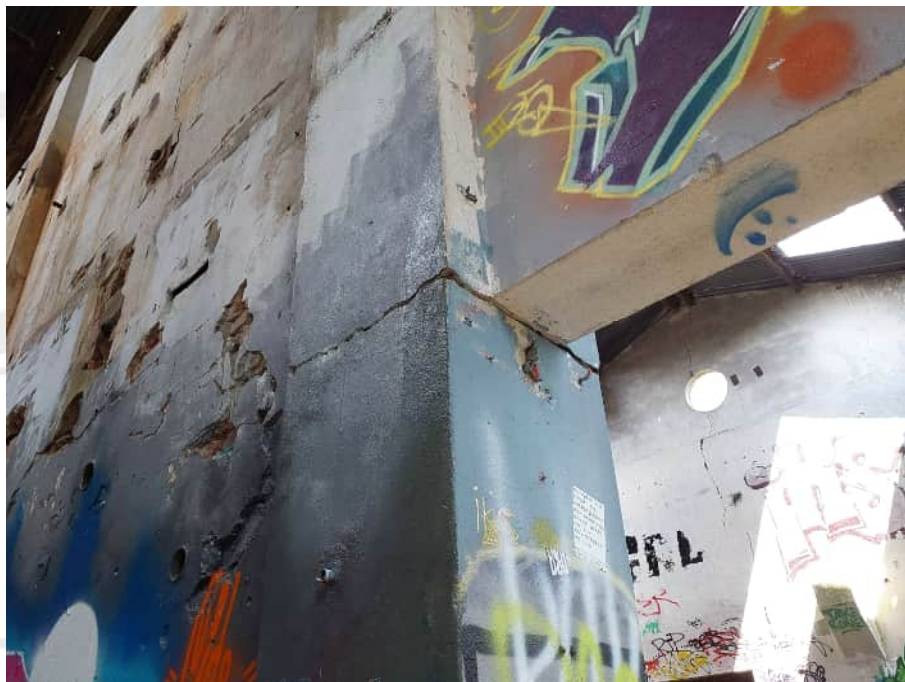
Abb. 5: Wand mit Rissen und Ausbrüchen

rissübergreifende Fugenbewehrung mit einzubauen. Für die Fugen im Außenbereich sollten Edelstahlstäbe eingesetzt werden.

4. Das Außenmauerwerk nachverfugen, um Feuchtigkeitseinträge aus Regen zu verringern. Dies gilt insbesondere für die Wetterseite.

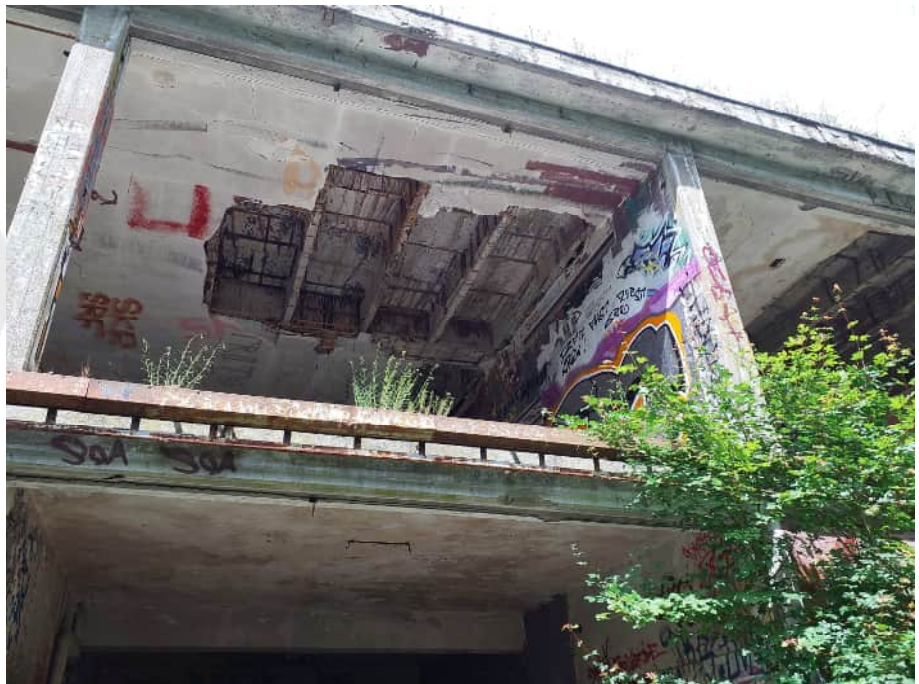
Das Gebäude war aufgrund von Absperungen nicht begehbar. Die Dachkonstruktion weist gravierende Schäden infolge Betonstahlkorrosion auf (vgl. Abb. 7). Die Geschossdecke macht einen vergleichsweise guten Eindruck. Schäden am Rahmentragwerk waren augenscheinlich nicht erkennbar, wurden in früheren Bewertungen<sup>1</sup> aber schon dokumentiert. Durch die abgebrochenen Wände ist die Aussteifung in Gebäudelängsrichtung nicht voll gegeben.

Abb. 7: Dachdecke mit korrodierter Bewehrung

1. Herstellen einer neuen Dacheindichtung und Wiederherstellung der Dachentwässerung.
2. Freiliegende Bewehrungsteile der Stahlbetonrahmenkonstruktion sowie der Längs- und Querträger der Deckensysteme entrostern, mit Korrosionsschutz versehen und sanieren – Risse in den Stahlbetonbauteilen schließen.
3. Die Fehlstellen in der Geschossdecke (Füllkörperrippendecke) verschließen.
4. Die abgebrochenen Aussteifungswände wieder aufmauern oder mittels Stahlrahmen ersetzen.
5. Risse im Mauerwerk sanieren. Bei den z.T. sehr großen Rissen empfehle ich dringend rissübergreifende Fugenbewehrung mit einzubauen. Für die Fugen im Außenbereich sollten Edelstahlstäbe eingesetzt werden.
6. Das Außenmauerwerk nachverfugen, um Feuchtigkeitseinträge aus Regen zu verringern. Dies gilt insbesondere für die Wetterseite.

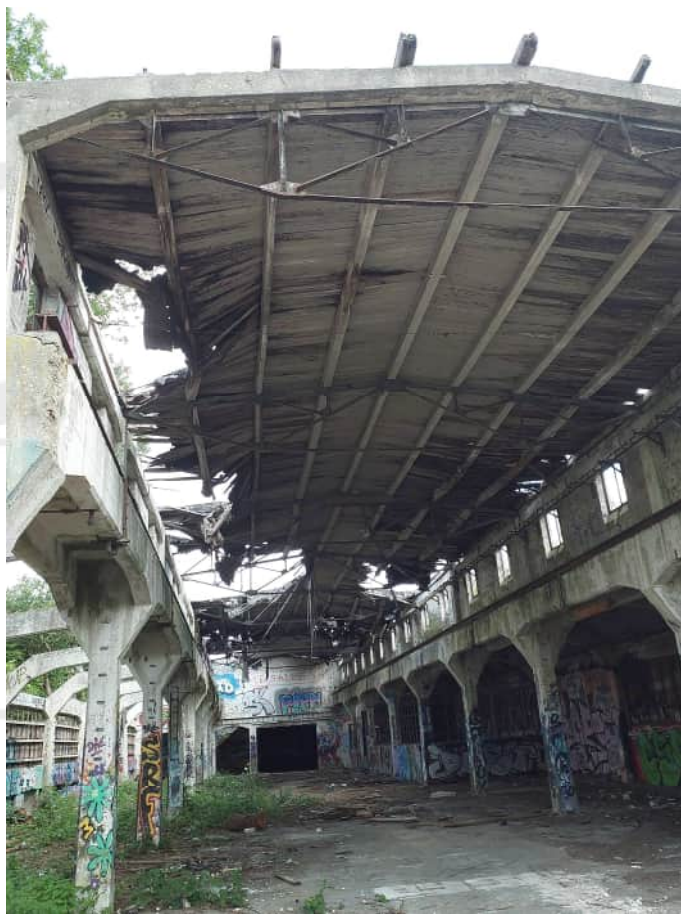
Die Dacheindeckung der Schmiede (Hallenbereich) inkl. Holzschalung und Pfetten ist defekt. Das Stahl-fachwerk der Dachkonstruktion ist korrodiert (Abb. 10). Durch den dauerhaften Feuchtigkeitseintrag weisen die Wände und das Stahlbetonrahmentragwerk Abplatzungen und Rissbildungen auf (Abb. 11). Zum Teil liegt die Bewehrung frei. Trotz der freien Bewitterung halten sich die Schadstellen in Grenzen. Gravierende Verformungen an Dachtragwerk und Stahlbetonrahmentragwerk konnten nicht festgestellt werden. Lediglich die Bodenplatte unterliegt starken Verwerfungen.

Abb. 10: defekte Dacheindeckung Hallenbereich

1. Herstellen einer neuen leichten Dacheindeckung (z.B. Isopaneele) auf Koppelpfetten, ggf. mit einem Zwischentragwerk zur Verkürzung der Stützweiten der Koppelpfetten und Wiederherstellung der Dachentwässerung im Hallenbereich.

2. Die vorhandene Dachkonstruktion (Stahlfachwerkbinder Hallenbereich) entrostet und beschichten. Beschädigte Bestandteile erneuern bzw. ergänzen.
3. Freiliegende Bewehrungsteile der Stahlbetonrahmenkonstruktion entrostet, mit Korrosionsschutz versehen und sanieren – Risse in den Stahlbetonbauteilen schließen.

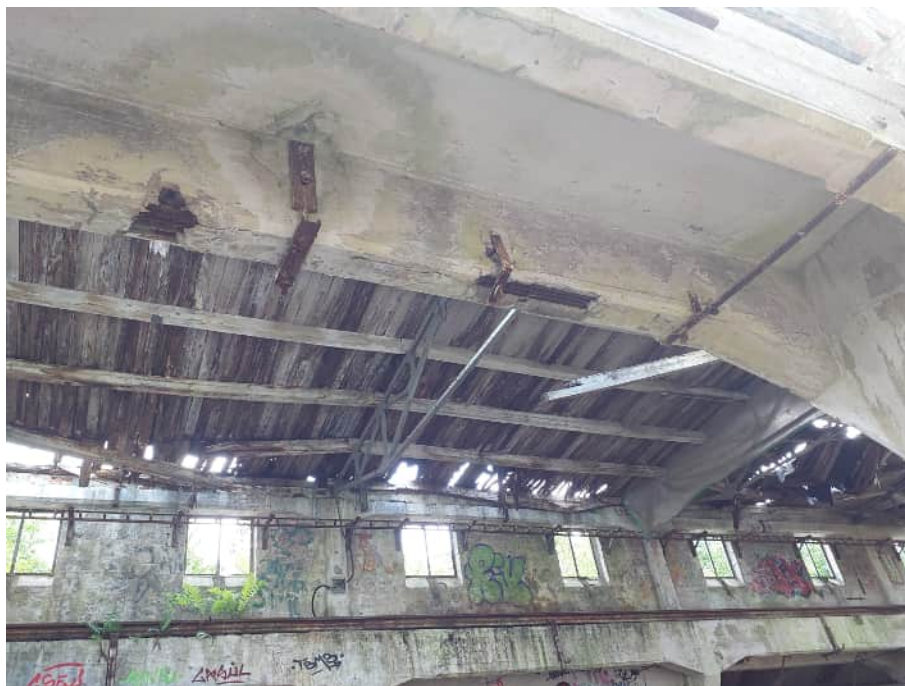
Abb. 11: Stahlbetonriegel (Längsrichtung) mit freiliegender Bewehrung

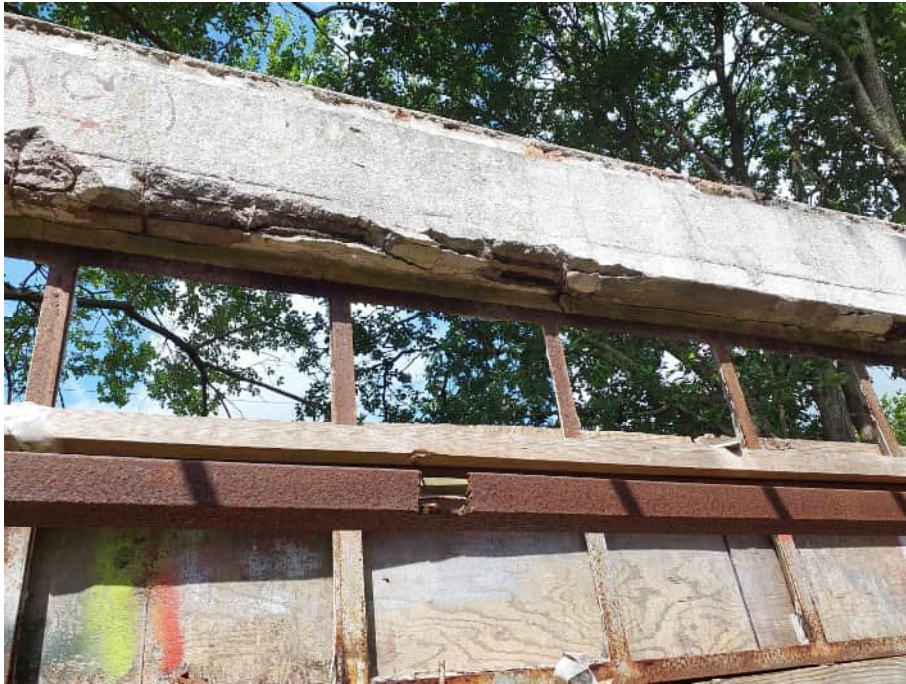
Auf der Bahnseite (Nordwesten) ist die ehemalige Hallenverkleidung durch Holzwerkstoffplatten ersetzt. Die Metallunterkonstruktion ist stark korrodiert (Abb. 12). Das Stahlbetontragwerk (Stützen und Längsbinder) weist z.T. Abplatzungen und Rissbildung auf. Zum Teil liegt die Bewehrung frei (Abb. 12 + 13).

Abb. 12: Stahlbetonbinder (Längsrichtung) mit freiliegender Bewehrung | korrodierte UK Fassade

4. Die Stahl-Unterkonstruktion der ehemaligen Fassade (Bahnseite) entrostet und korrosionsbeständig beschichten. Beschädigte Bestandteile erneuern bzw. ergänzen.

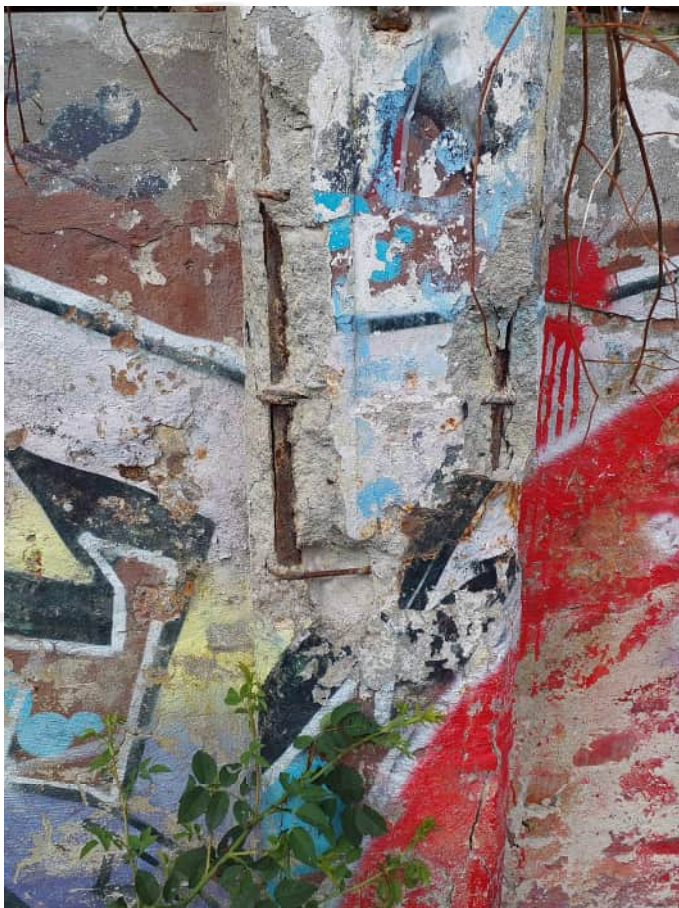
Abb. 13: Stahlbetonrahmenstütze mit freiliegender Bewehrung

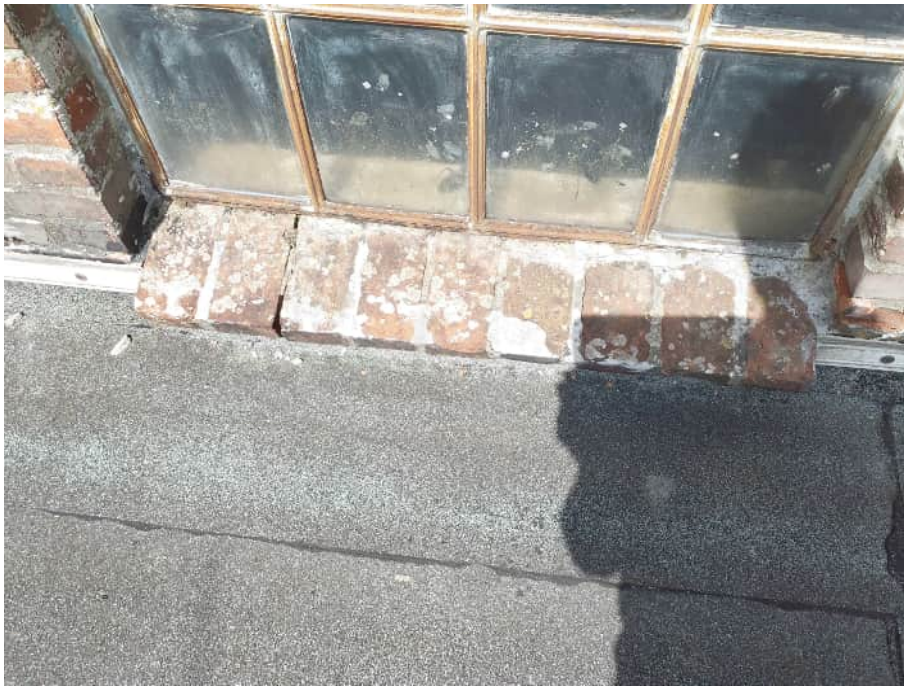
Die Dacheindeckung wurde erneuert und macht einen dichten Eindruck. Durchfeuchtungen infolge Undichtigkeiten im Dach sind nicht erkennbar. Jedoch sind die Anschlüsse im Versatz des Daches (zwischen Mittel- und Seitenschiff) auf der Bahnseite (Nordwesten) offensichtlich undicht (Abb. 15). Hier dringt Wasser durch die Fassade, was zu Abplatzungen an den Stahlbetonrahmenstützen führt (Abb. 16). Die Bewehrung liegt hier an fast allen Rahmenstützen der Bahnseite frei (Abb. 16). Die Längsträger der Dachdecke sind ebenfalls von Betonabplatzungen betroffen. Davon abgesehen ist das Gebäude in einem guten Zustand.

Abb. 15: Anschluss Dachabdichtung Gebäudeversprung

1. Sanierung der Dachentwässerung – Rinnen und Fallrohre zur Sicherstellung einer kontrollierten Wasserabführung.
2. Überarbeitung der Wandanschlüsse der Dacheindeckung unter Berücksichtigung des Spritzwasserbereichs.

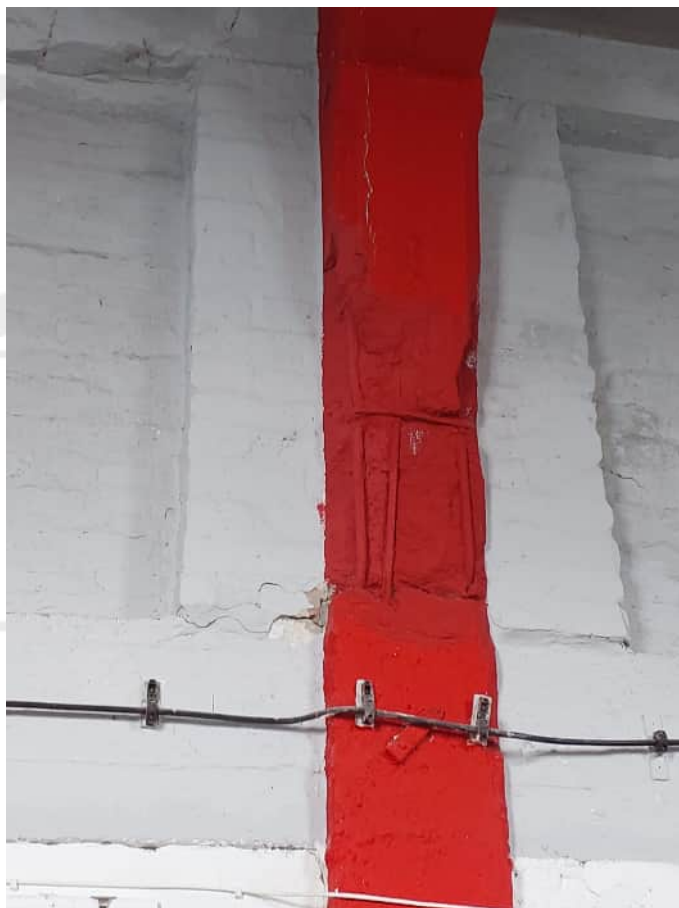
Abb. 16: Stahlbetonrahmenstütze mit freiliegender Bewehrung

3. Freiliegende Bewehrungsteile der Stahlbetonrahmenkonstruktion inkl. Stahlbetonlängsträger entrosteten, mit Korrosionsschutz versehen und sanieren – Risse in den tragenden Stahlbetonbauteilen schließen.
4. Risse im Mauerwerk sanieren. Bei den Rissen empfehle ich rissübergreifende Fugenbewehrung mit einzubauen.
5. Das Außenmauerwerk nachverfugen, um Feuchtigkeitseinträge aus Regen zu verringern. Dies gilt insbesondere für die Wetterseite.

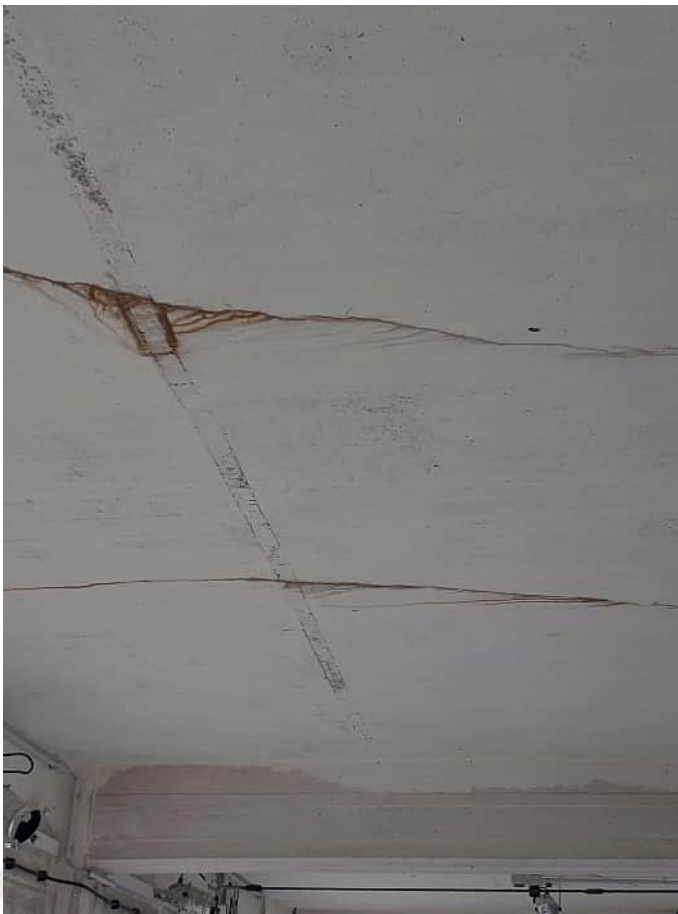
Die Dacheindeckung wurde erneuert und macht einen dichten Eindruck. Durchfeuchtungen infolge Undichtigkeiten im Dach sind nicht erkennbar. Jedoch sind infolge früherer Undichtigkeiten Risse – insbesondere in der Dachdecke – vorhanden (Abb. 19). An einigen Stahlbetonstützen liegt zudem die Bewehrung frei. Davon abgesehen ist das Gebäude in einem guten Zustand.

Abb. 19: Risse Dachdecke

1. Sanierung der Dachentwässerung – Rinnen und Fallrohre zur Sicherstellung einer kontrollierten Wasserabführung.
2. Freiliegende Bewehrungsteile der Stahlbetonkonstruktion (Stützen) entrosteten, mit Korrosionsschutz versehen und sanieren – Risse in den Stahlbetonbauteilen (Decken, Stützen und Unterzüge) schließen.
3. Risse im Mauerwerk sanieren. Bei den Rissen empfehle ich rissübergreifende Fugenbewehrung mit einzubauen.
4. Das Außenmauerwerk nachverfugen, um Feuchtigkeitseinträge aus Regen zu verringern. Dies gilt insbesondere für die Wetterseite.

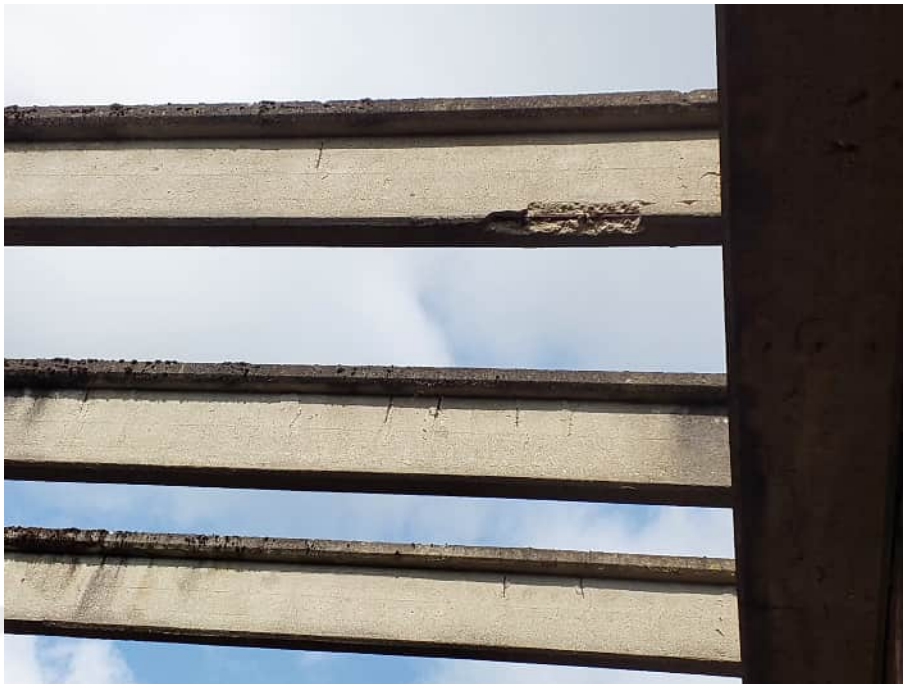
Durch das Fehlen der Dacheindeckung sind an einigen Stahlbetonbauteilen Abplatzungen erkennbar. Insbesondere die Dachbinder sind davon betroffen (Abb. 21). Zum Teil liegt die Bewehrung schon frei. Davon abgesehen ist das Tragwerk in einem guten Zustand. Verformungen der Stahlbetonbinder konnten nicht festgestellt werden.

Abb. 21: Stahlbetonbinder mit freiliegender Bewehrung

1. Freiliegende Bewehrungsteile der Stahlbetonkonstruktion (Stützen) entrosteten, mit Korrosionsschutz versehen und sanieren – Risse in den Stahlbetonbauteilen (Binder, Stützen und Unterzüge) schließen.
2. Die der Witterung frei ausgesetzten Bauteile empfehle ich mit Blechen abzudecken, um einer Bewehrungskorrosion durch eintretendes Wasser dauerhaft vorzubeugen.
3. Risse im Mauerwerk sanieren. Bei größeren Rissen empfehle ich rissübergreifende Fugenbewehrung mit einzubauen. Für die Fugen im Außenbereich sollten Edelstahlstäbe eingesetzt werden.
4. Das Außenmauerwerk nachverfugen, um Feuchtigkeitseinträge aus Regen zu verringern.

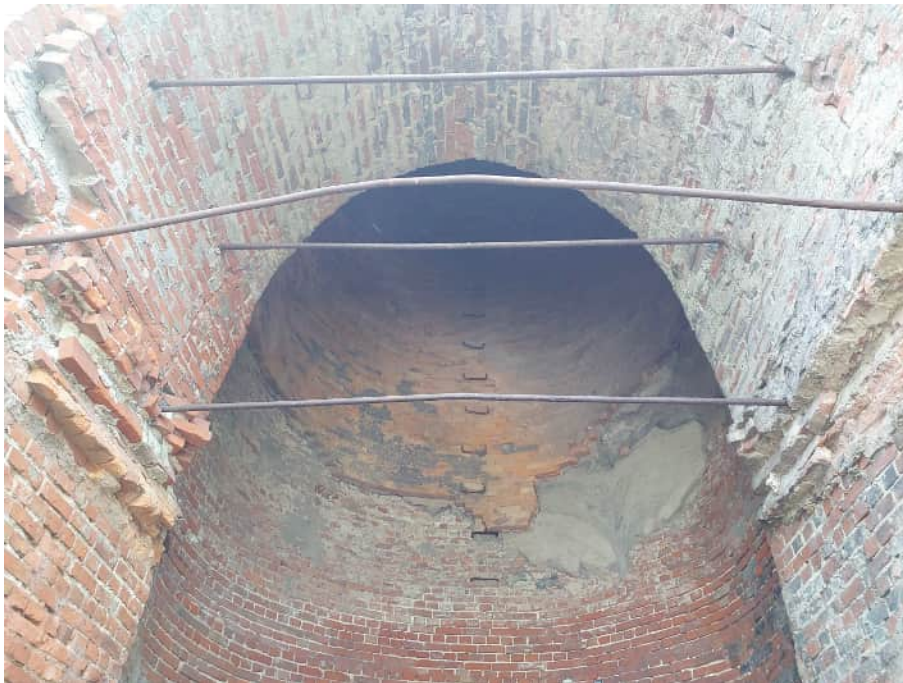
Der Schornstein hat eine Grundfläche von etwa 6,00x6,75 m und ist aus Ziegelmauerwerk errichtet. Im Sockelbereich ist das Mauerwerk ca. 1 m stark. Zum Teil weisen die Wände Mauerwerksabplatzungen und Rissbildungen auf. Zudem sind im Bereich der inneren Schamotte größere Ausbrüche erkennbar (Abb. 22). Davon abgesehen ist der Schornstein in einem guten Zustand.

Abb. 22: Schornstein mit ausgebrochener Schamottschicht

1. Die der Witterung frei ausgesetzten Vorsprünge empfehle ich mit Blechen abzudecken, um die Durchfeuchtung zu reduzieren.
2. Das Mauerwerk (Außenschale) nachverfugen, um Feuchtigkeitseinträge aus Regen zu verringern. Die Stahlringe im quadratischen Schornsteinsockel sind für die Standsicherheit nicht erforderlich. Der hier fehlende Ring muss nicht ersetzt werden.
