**Meiningen**  
**Ev.-Luth. St. Marienkirche**  
**Landkreis Schmalkalden-Meiningen, Thüringen**

**Bericht**

zur Schadensbegutachtung der Chorverglasung mit Glasmalereien von 1961,  
nach einem Brand am 31.12.2017

**Nicole Sterzing**

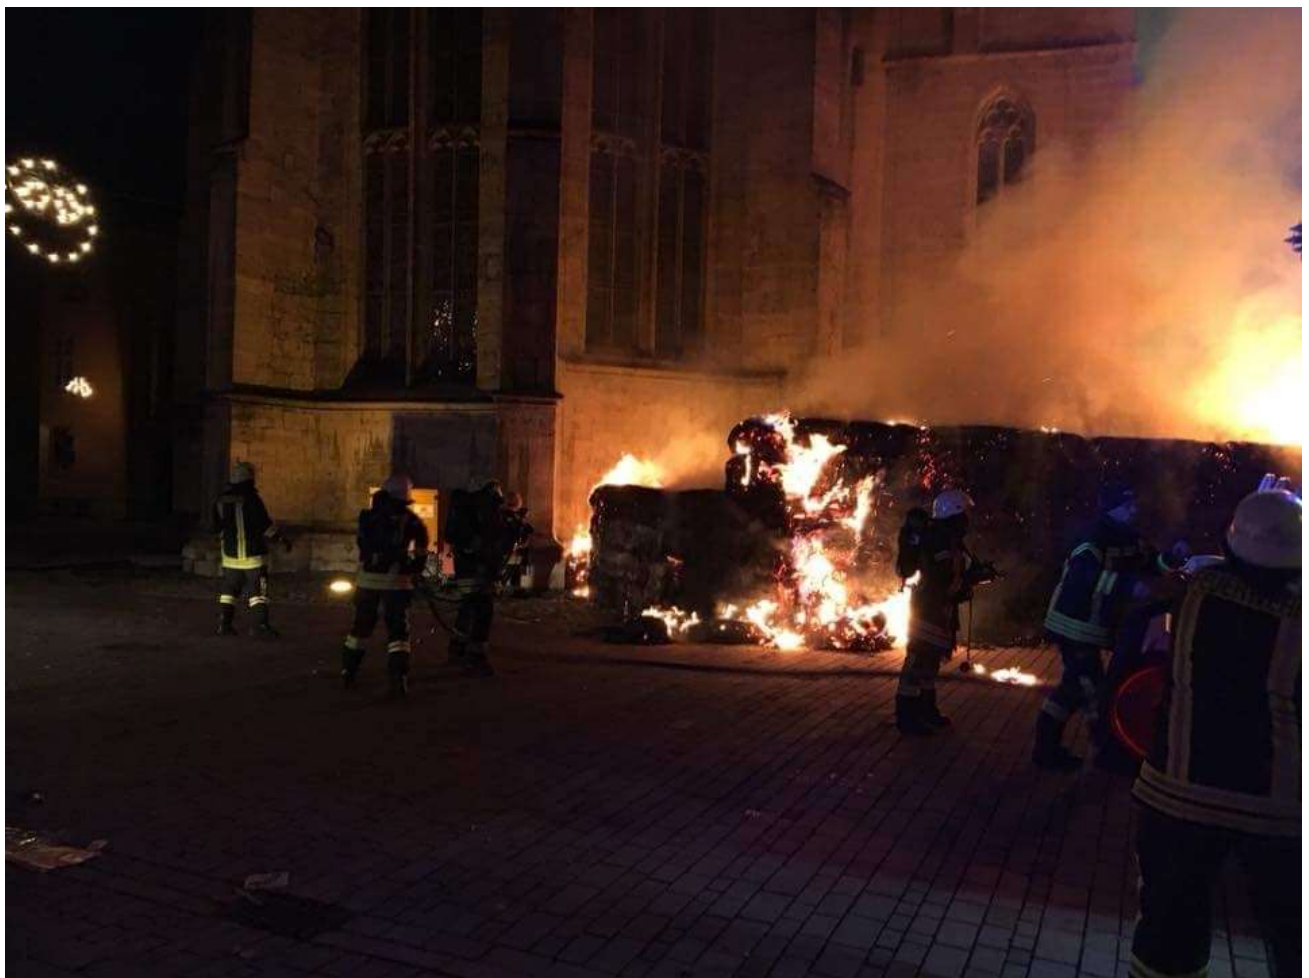
**Abb. 1** St. Marienkirche Meiningen, Chor, Heuballen am 31.12.2017 in Brand geraten  
Quelle Foto: K. Schneider, Kreiskirchenamt Meiningen

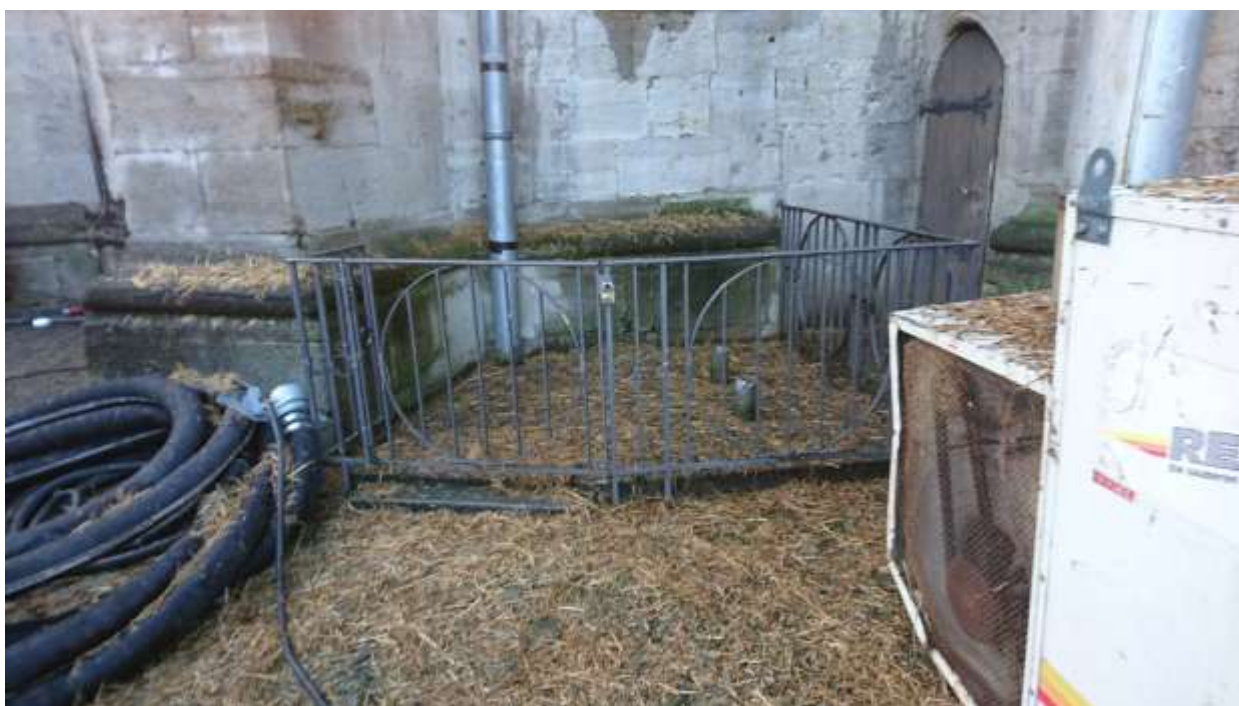
**Abb. 2** St. Marienkirche Meiningen, Chor, Fenster nIII, Zustand unterhalb des Fensters nach dem Brand am 31.12.2017

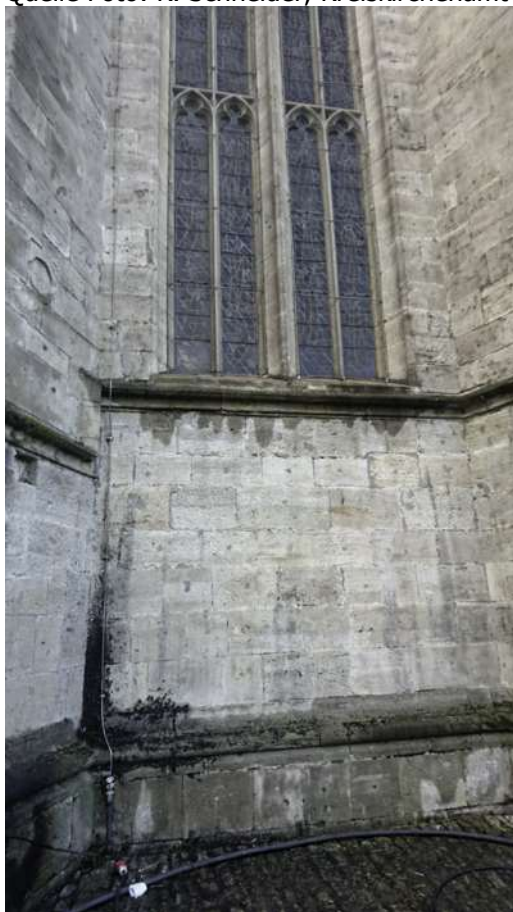
**Abb. 3** St. Marienkirche Meiningen, Chor, Fenster nII, Zustand des Fensters nach dem Brand am 31.12.2017, Ablaufspuren des eingesetzten Löschwassers
