**Anhang I**  
**Fotodokumentation**  
**St. Marienkirche Meiningen**

**Chorverglasung**

| <b>Meinigen, Lkr. Schmalkalden-Meiningen, Thüringen</b><br><b>Ev. Kirche St. Marien</b> | <b>Bericht zur Schadensbegutachtung der Chorverglasung nach Brandeinwirkungen Silvester 2017/18</b> | Bauherr:<br>Ev. Kirchengemeinde Meinigen<br>Neu-Ulmer-Str. 25b<br>98617 Meinigen | |
| <b>Nicole Sterzing</b><br>Dipl. Rest. (FH) für Glasmalerei und Glasfenster<br>Restaurierungswerkstatt<br>Hauptstrasse 130<br>99869 Drei Gleichen<br>Tel. 036256 / 33357, Mobil: 016094917433 | <b>Anhang I</b><br><b>Fotografien</b> | Januar 2018 | |

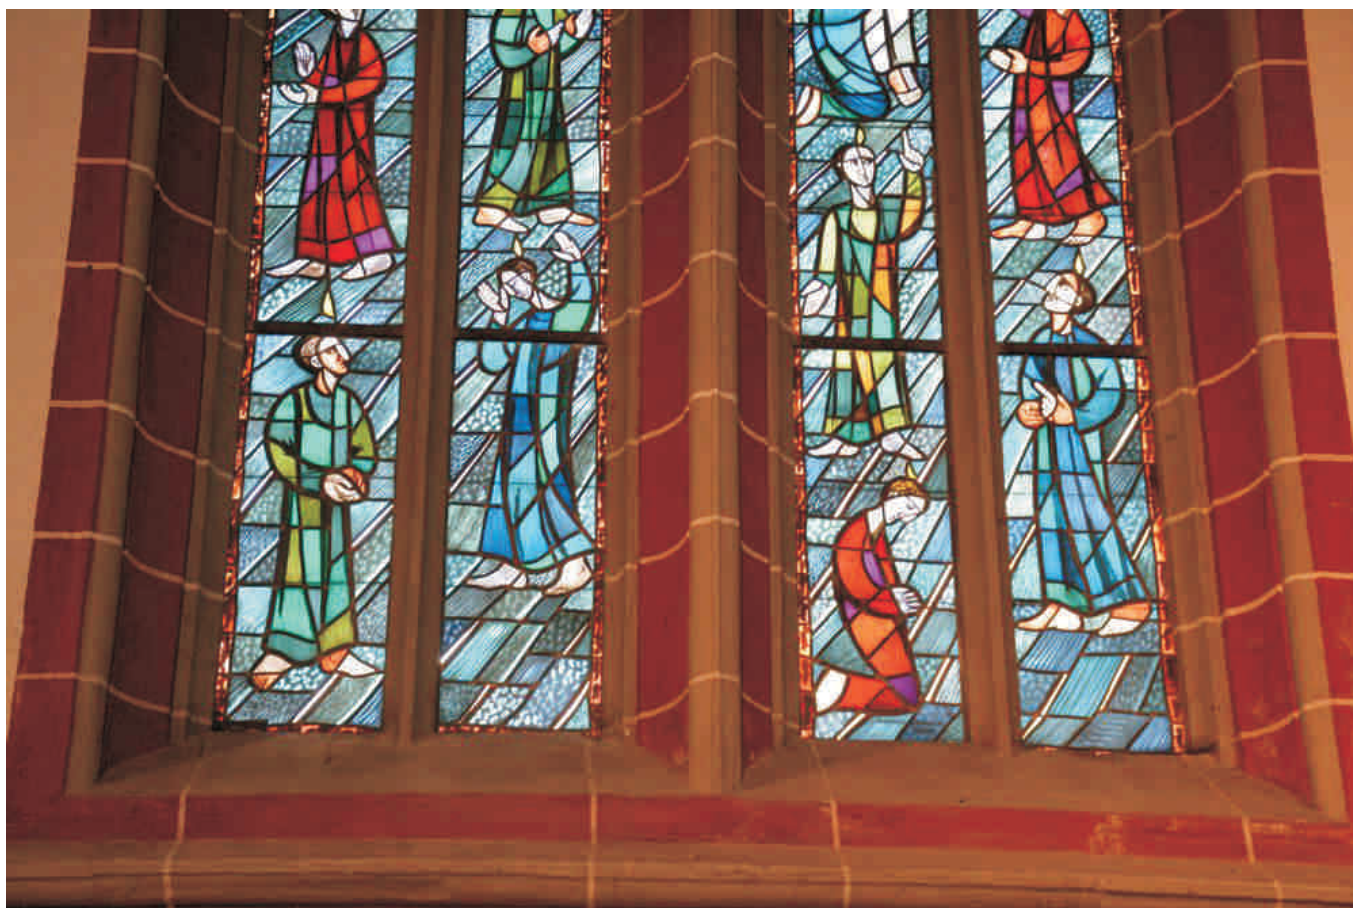
#### **Abb. 7**

**- Zustandsbewertung Januar 2018:** - keine Schäden durch Brandeinwirkungen eingetreten

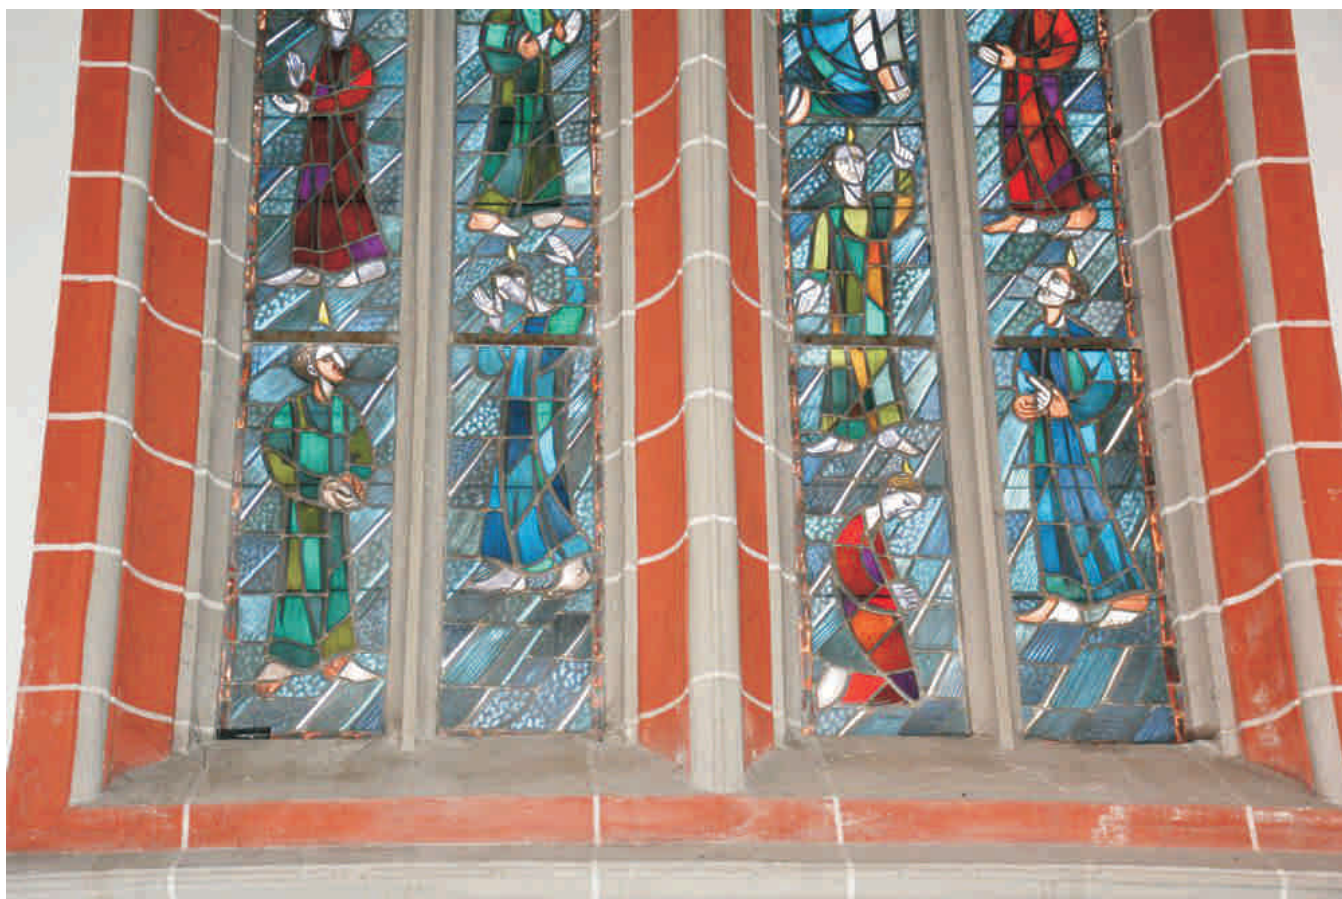
### **Abb. 8**

**- Zustandsbewertung Januar 2018:** - keine Schäden durch Brandeinwirkungen eingetreten

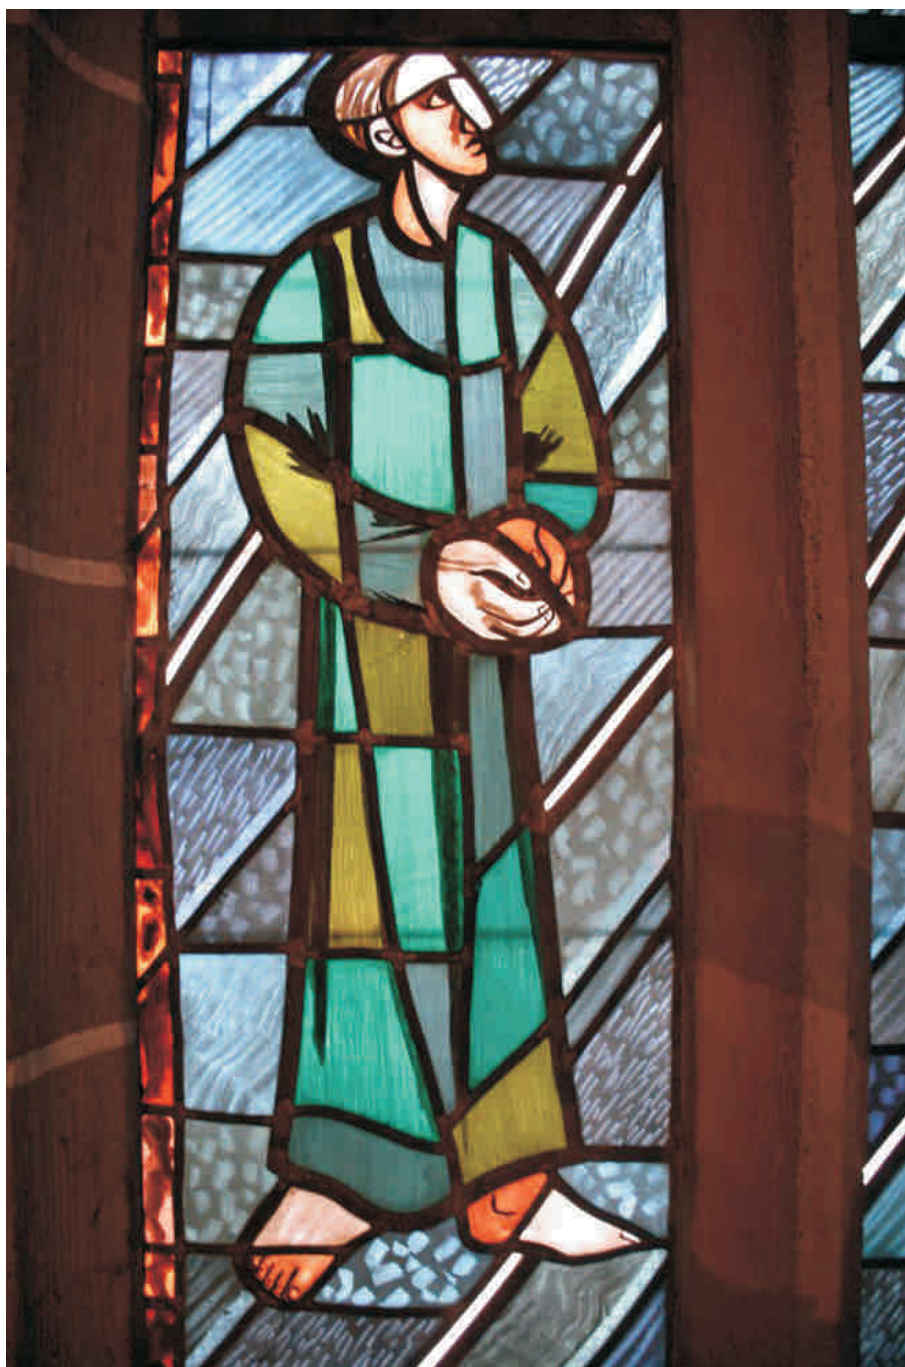
#### **Abb. 9**

- **Zustandsbewertung Januar 2018:** - keine Schäden durch Brandeinwirkungen eingetreten
- Malerei in gutem Zustand, keine Lockerungen erkennbar

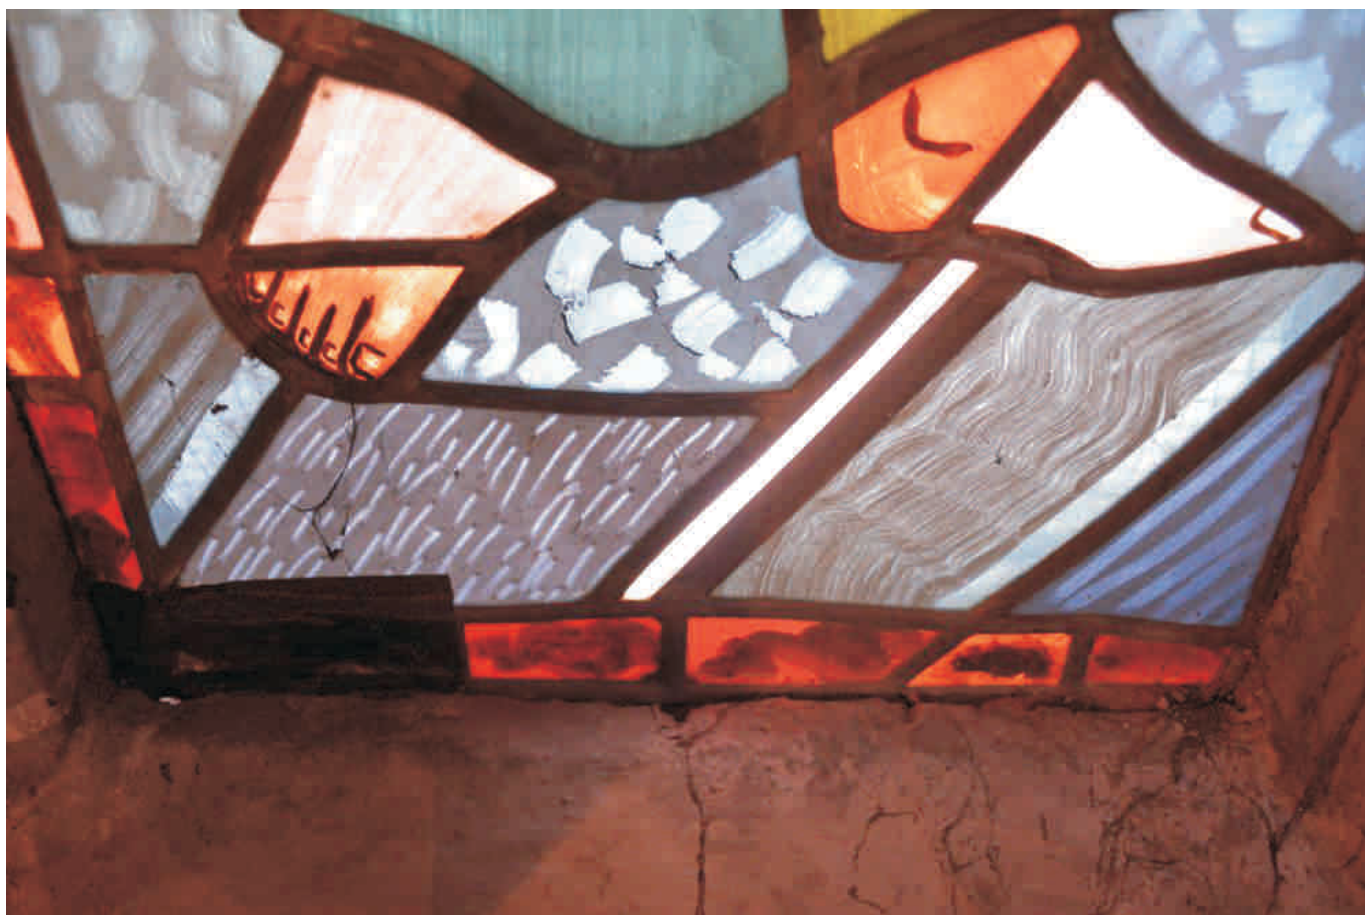
#### **Abb. 10**

- **Zustandsbewertung Januar 2018:**
  - keine Schäden durch Brandeinwirkungen eingetreten
  - Malerei in gutem Zustand, keine Lockerungen erkennbar
- **zusätzliche Befunde:**
  - Felder stehen direkt in Schwitzwasserablauf Rinne im Steingewände auf
  - gesprungene Gläser/Fehlstelle notdürftig mit Klebestreifen gesichert

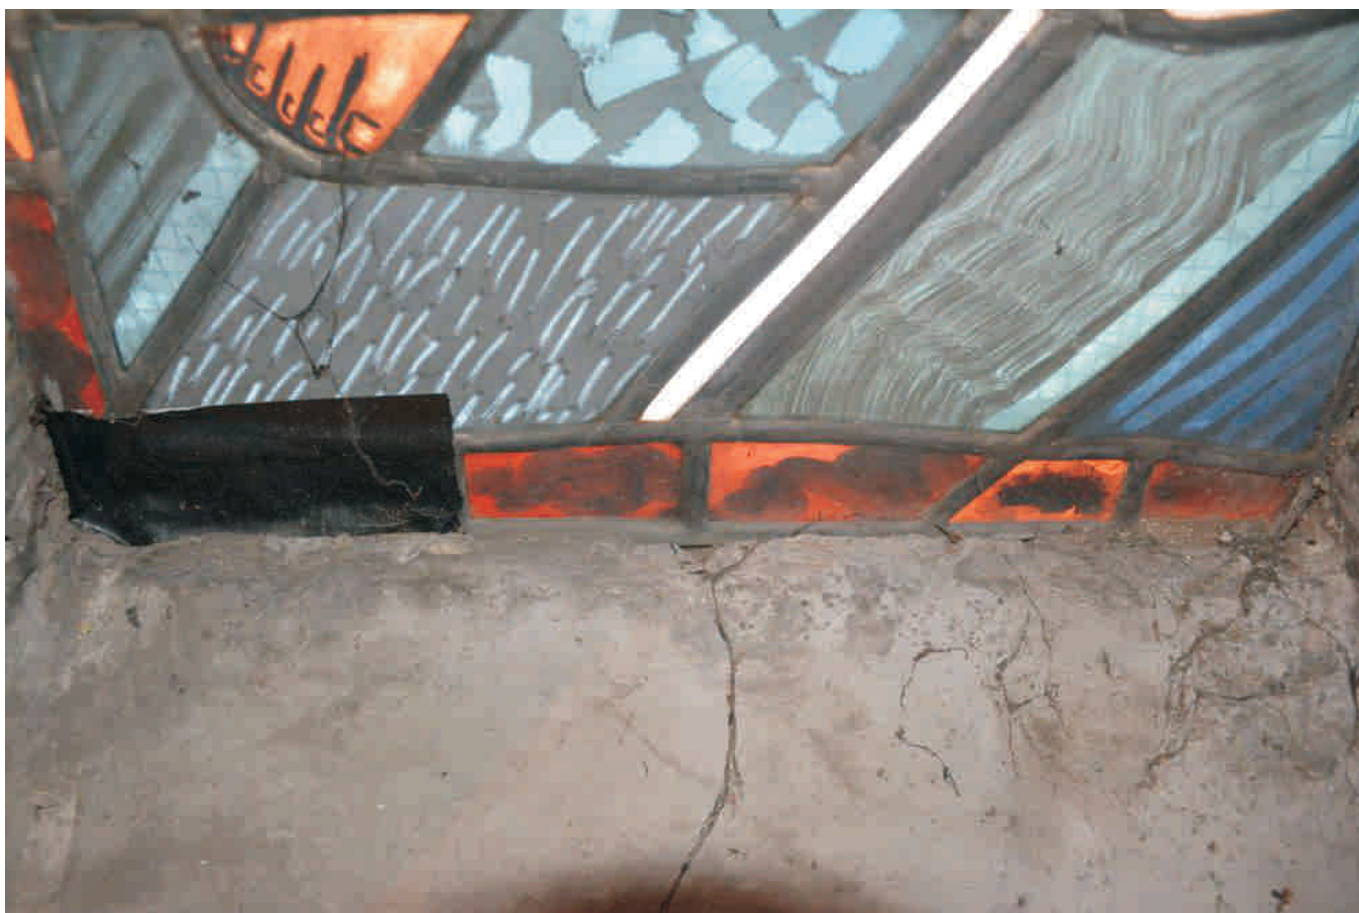
#### **Abb. 11**

- **Zustandsbewertung Januar 2018:**
  - keine Schäden durch Brandeinwirkungen eingetreten
  - Malerei in gutem Zustand, keine Lockerungen erkennbar
- **zusätzliche Befunde:**
  - Felder stehen direkt in Schwitzwasserablauf Rinne im Steingewände auf
  - gesprungene Gläser/Fehlstelle notdürftig mit Klebestreifen gesichert

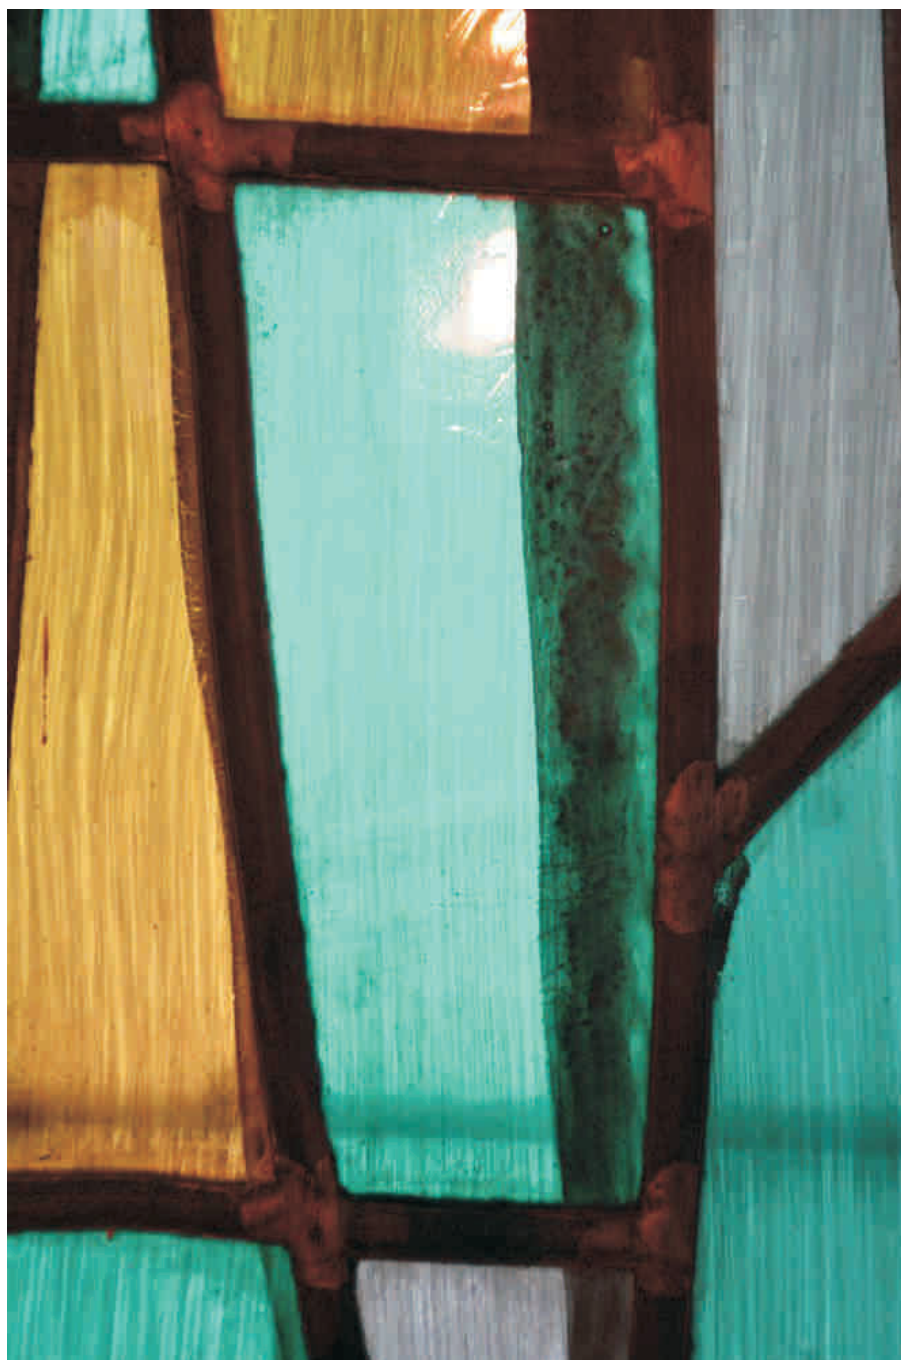
# **Abb. 12**

- **Zustandsbewertung Januar 2018:**
  - keine Schäden durch Brandeinwirkungen eingetreten
  - Malerei in gutem Zustand, keine Lockerungen erkennbar
- **zusätzliche Befunde:**
  - Bleinetz gut erhalten, keine Bleibrüche beobachtet

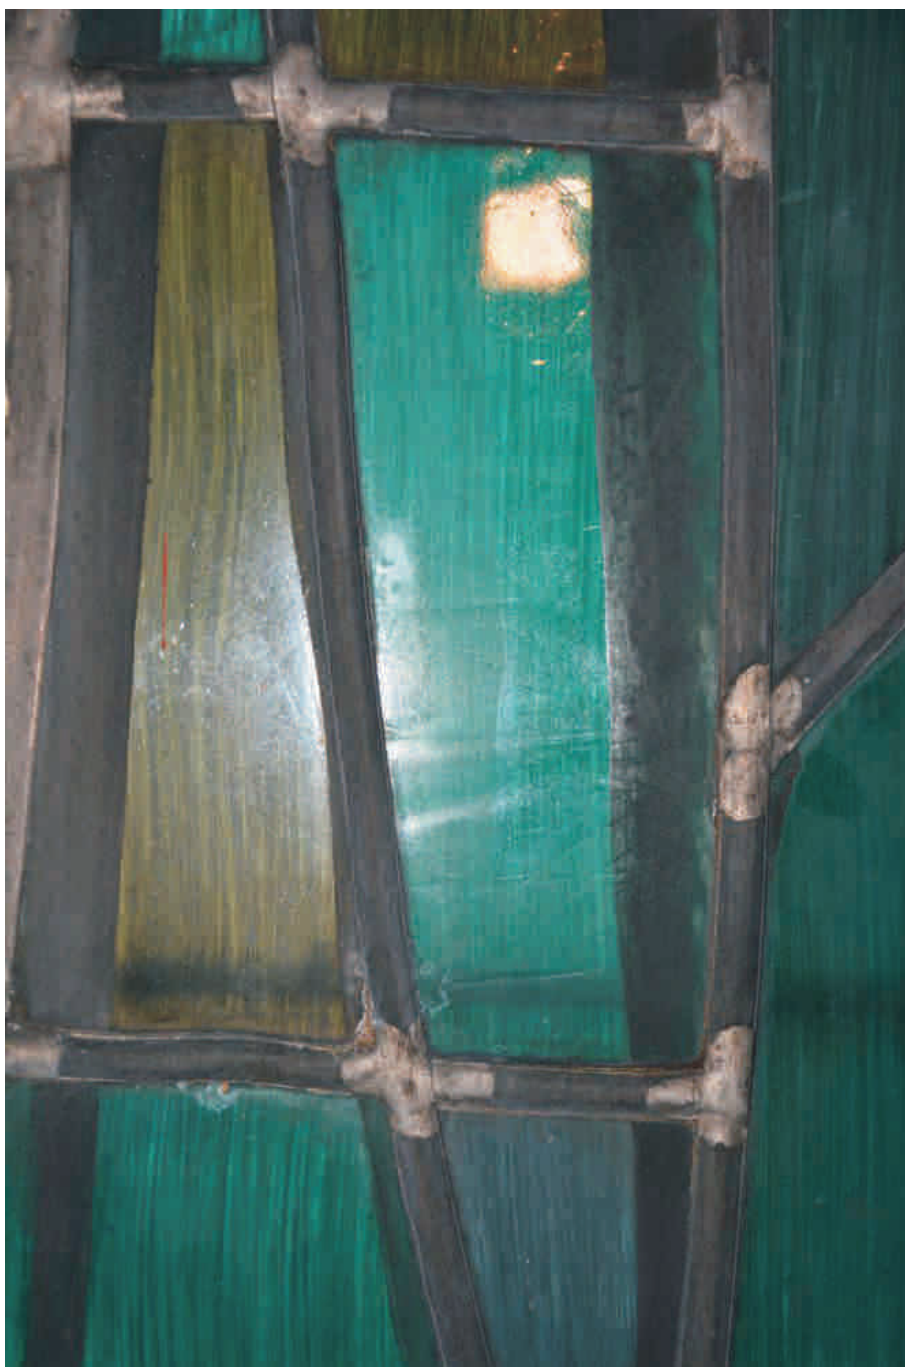
### **Abb. 13**

- **Zustandsbewertung Januar 2018:**
  - keine Schäden durch Brandeinwirkungen eingetreten
  - Malerei in gutem Zustand, keine Lockerungen erkennbar
- **zusätzliche Befunde:**
  - Bleinetz gut erhalten, keine Bleibrüche beobachtet

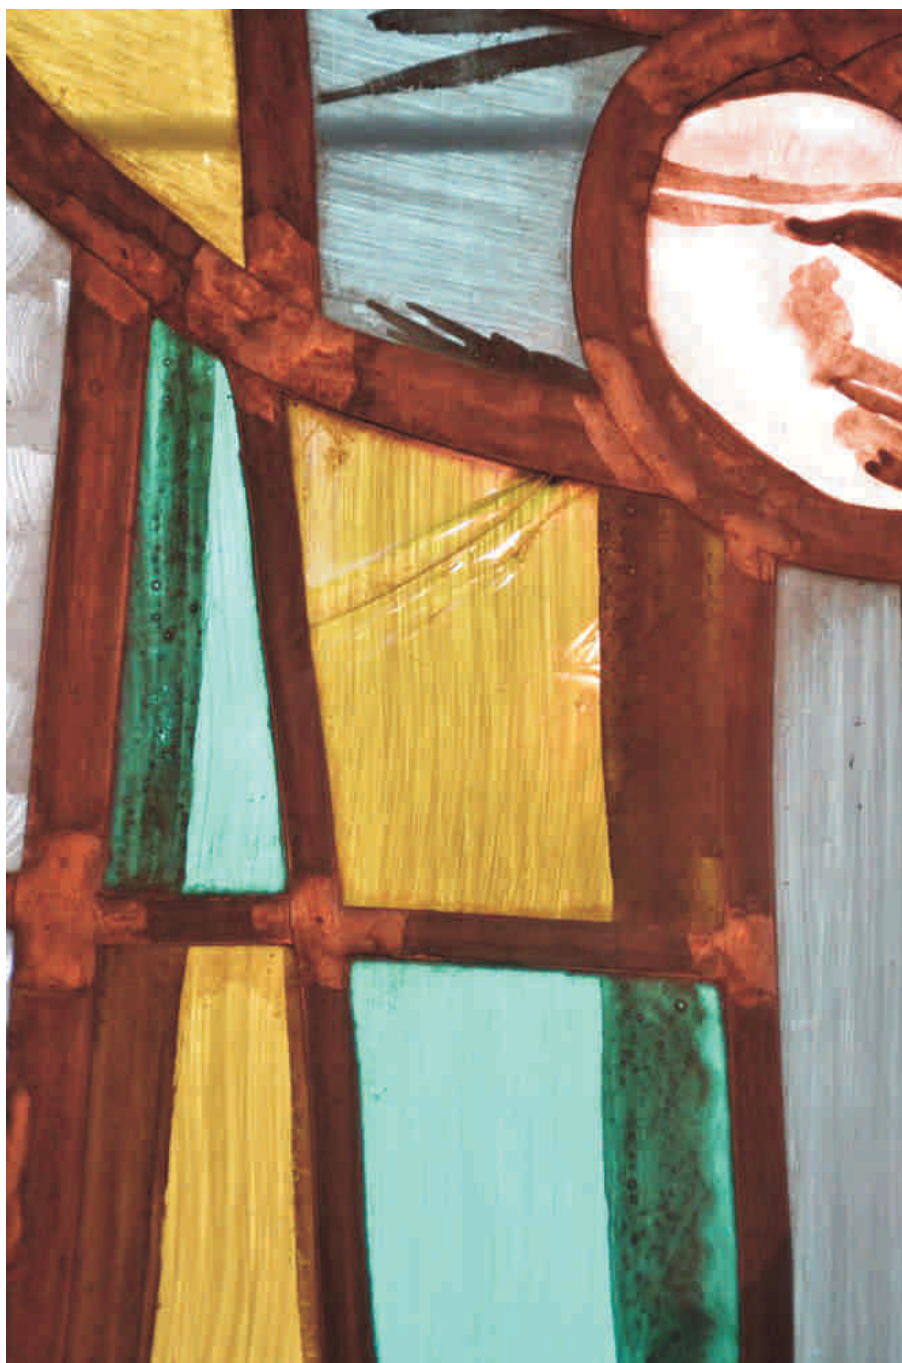
#### **Abb. 14**

- **Zustandsbewertung Januar 2018:**
  - keine Schäden durch Brandeinwirkungen eingetreten
  - Malerei in gutem Zustand, keine Lockerungen erkennbar
- **zusätzliche Befunde:**
  - vereinzelt Glassprünge - nicht durch Brandeinwirkungen entstanden

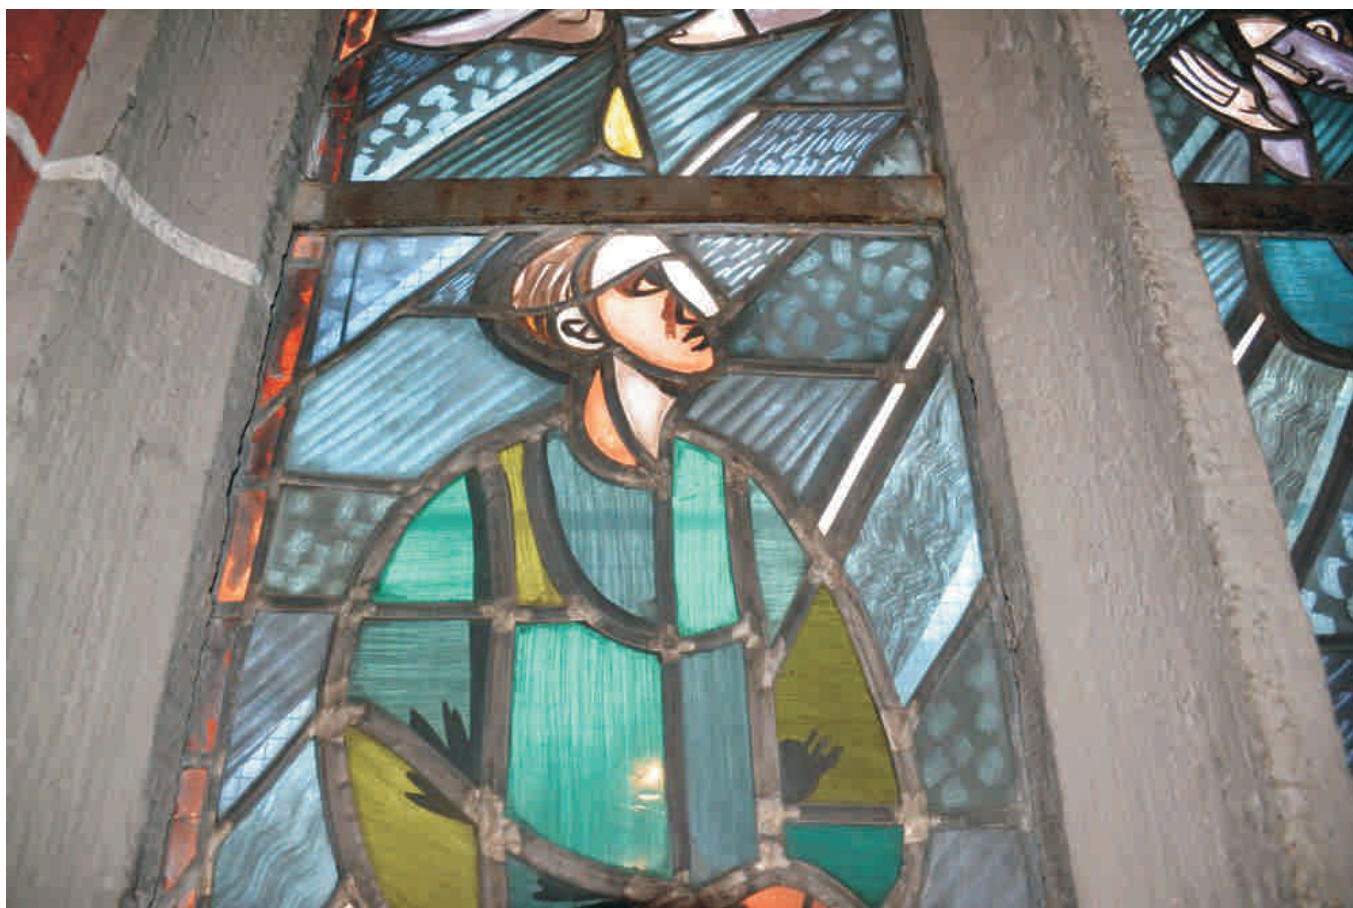
#### **Abb. 15**

- **Zustandsbewertung Januar 2018:**
  - keine Schäden durch Brandeinwirkungen eingetreten
  - Malerei in gutem Zustand, keine Lockerungen erkennbar
- **zusätzliche Befunde:**
  - Bleinetz gut erhalten
  - Quereisen oberflächlich verrostet

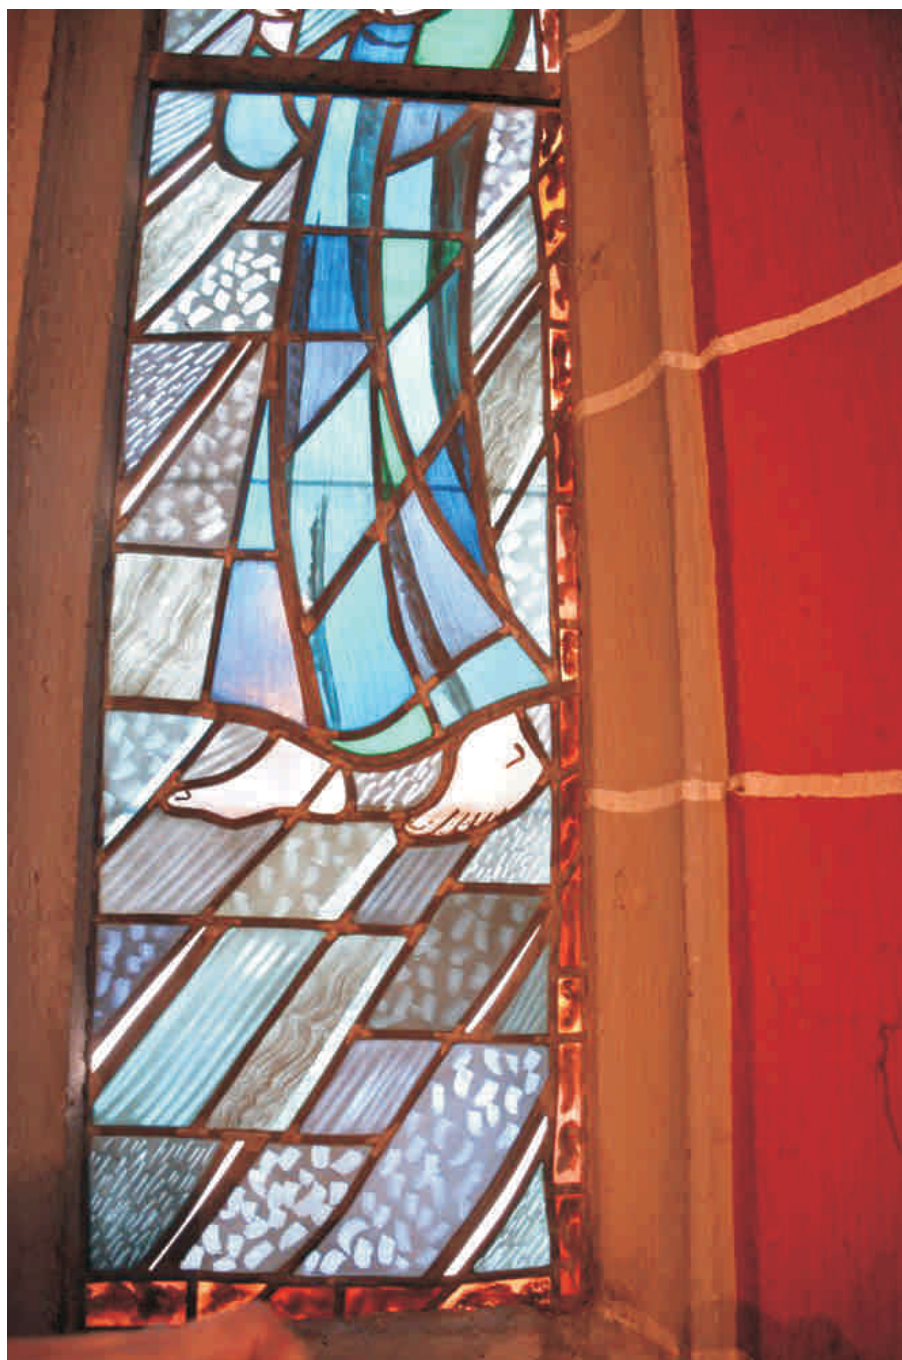
# **Abb. 16**

- **Zustandsbewertung Januar 2018:** - keine Schäden durch Brandeinwirkungen eingetreten
- Malerei in gutem Zustand, keine Lockerungen erkennbar

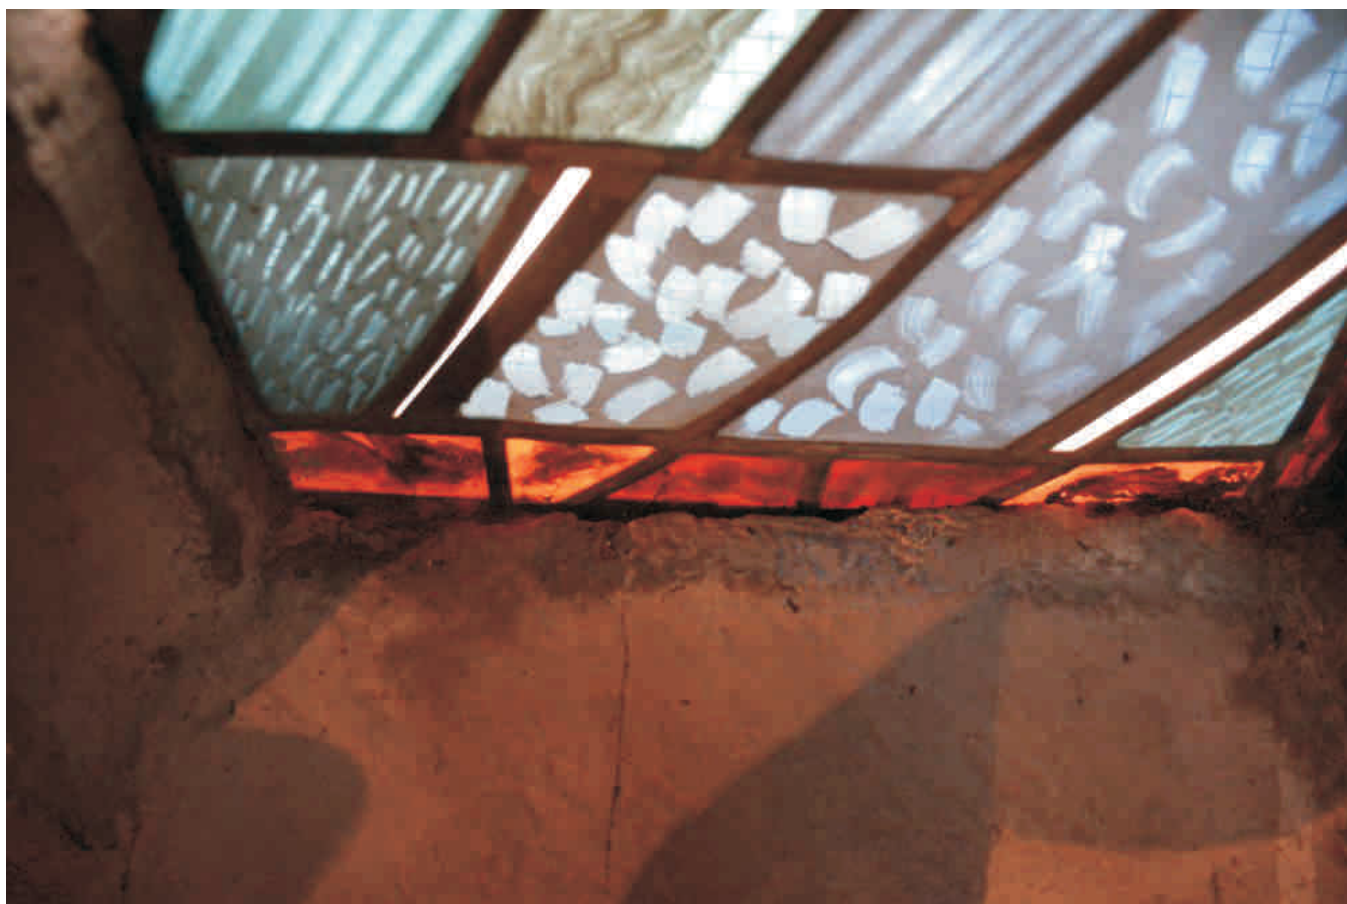
**Abb. 17**

- **Zustandsbewertung Januar 2018:**
  - keine Schäden durch Brandeinwirkungen eingetreten
  - Malerei in gutem Zustand, keine Lockerungen erkennbar
- **zusätzliche Befunde:**
  - Felder stehen direkt in Schwitzwasserablauftrinne im Steingewände auf

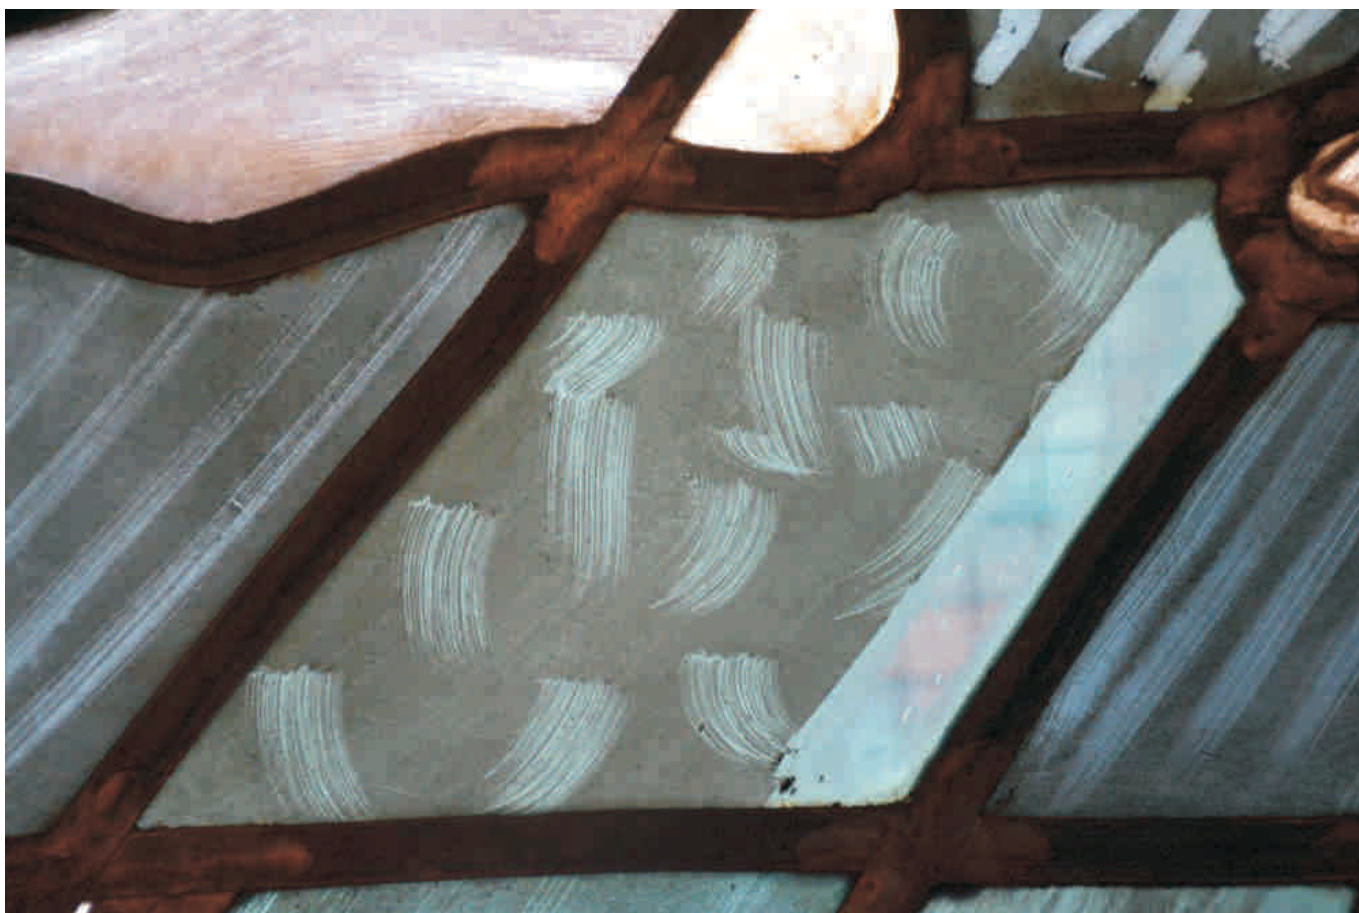
### **Abb. 18**

- **Zustandsbewertung Januar 2018:**
  - keine Schäden durch Brandeinwirkungen eingetreten
  - Malerei in gutem Zustand, keine Lockerungen erkennbar
- **zusätzliche Befunde:**
  - Bleinetz gut erhalten

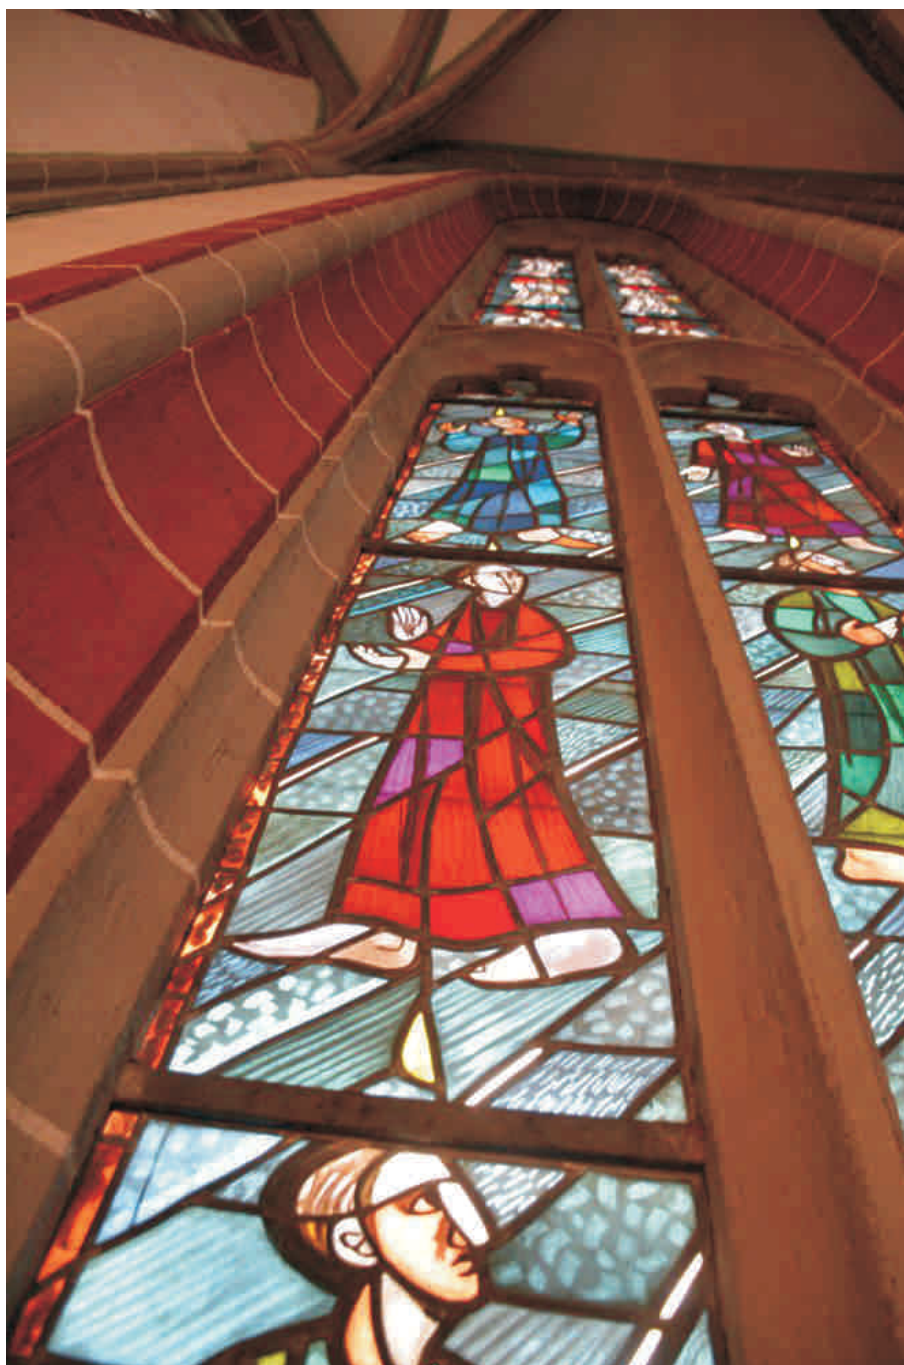
# **Abb. 19**

- **Zustandsbewertung Januar 2018:**
  - keine Schäden durch Brandeinwirkungen eingetreten
  - Malerei in gutem Zustand, keine Lockerungen erkennbar
- **zusätzliche Befunde:**
  - Quereisen oberflächlich verrostet

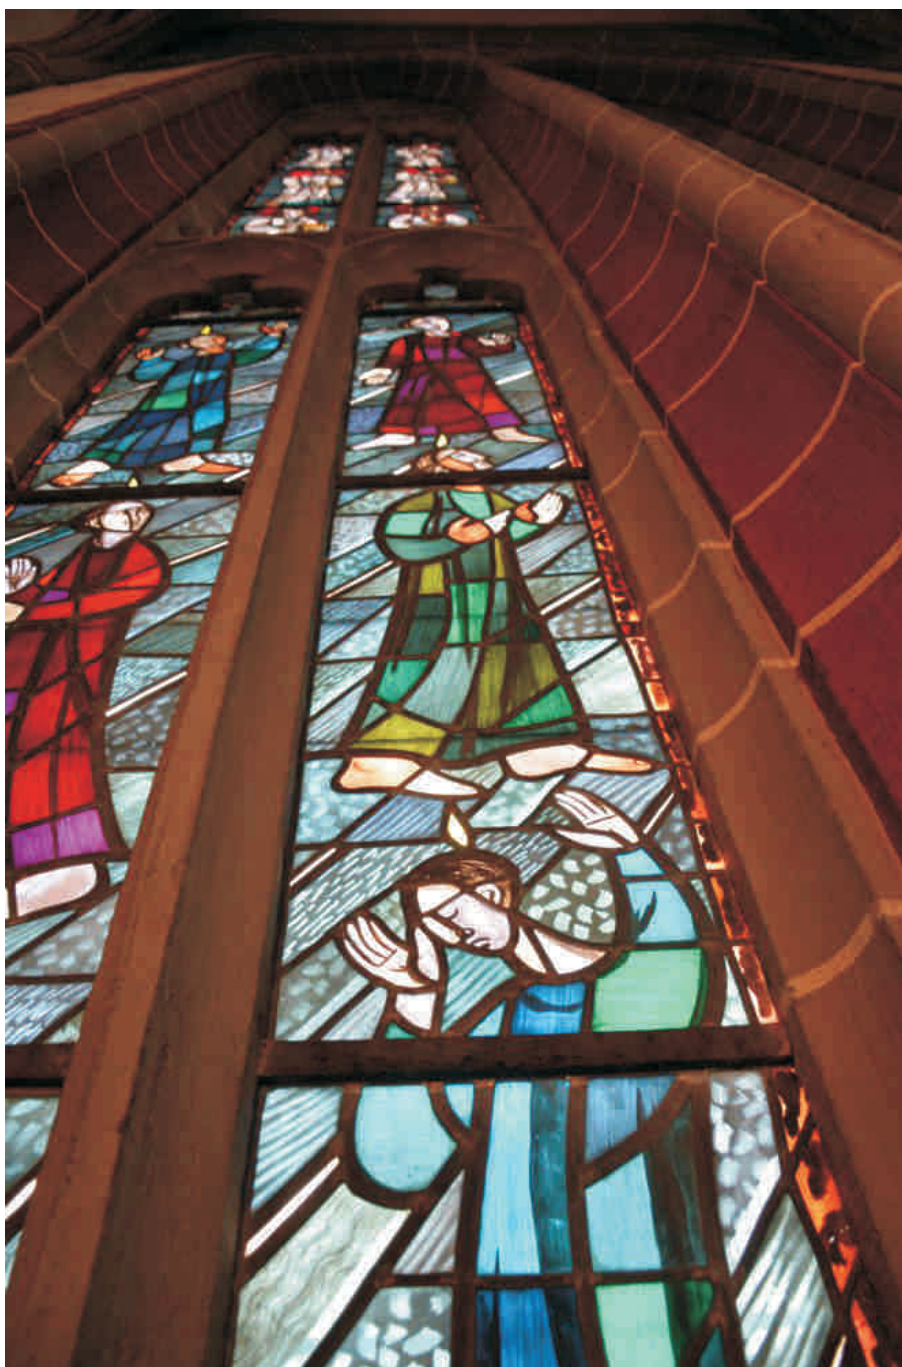
# **Abb. 20**

- **Zustandsbewertung Januar 2018:**
  - keine Schäden durch Brandeinwirkungen eingetreten
  - Malerei in gutem Zustand, keine Lockerungen erkennbar
- **zusätzliche Befunde:**
  - Quereisen oberflächlich verrostet

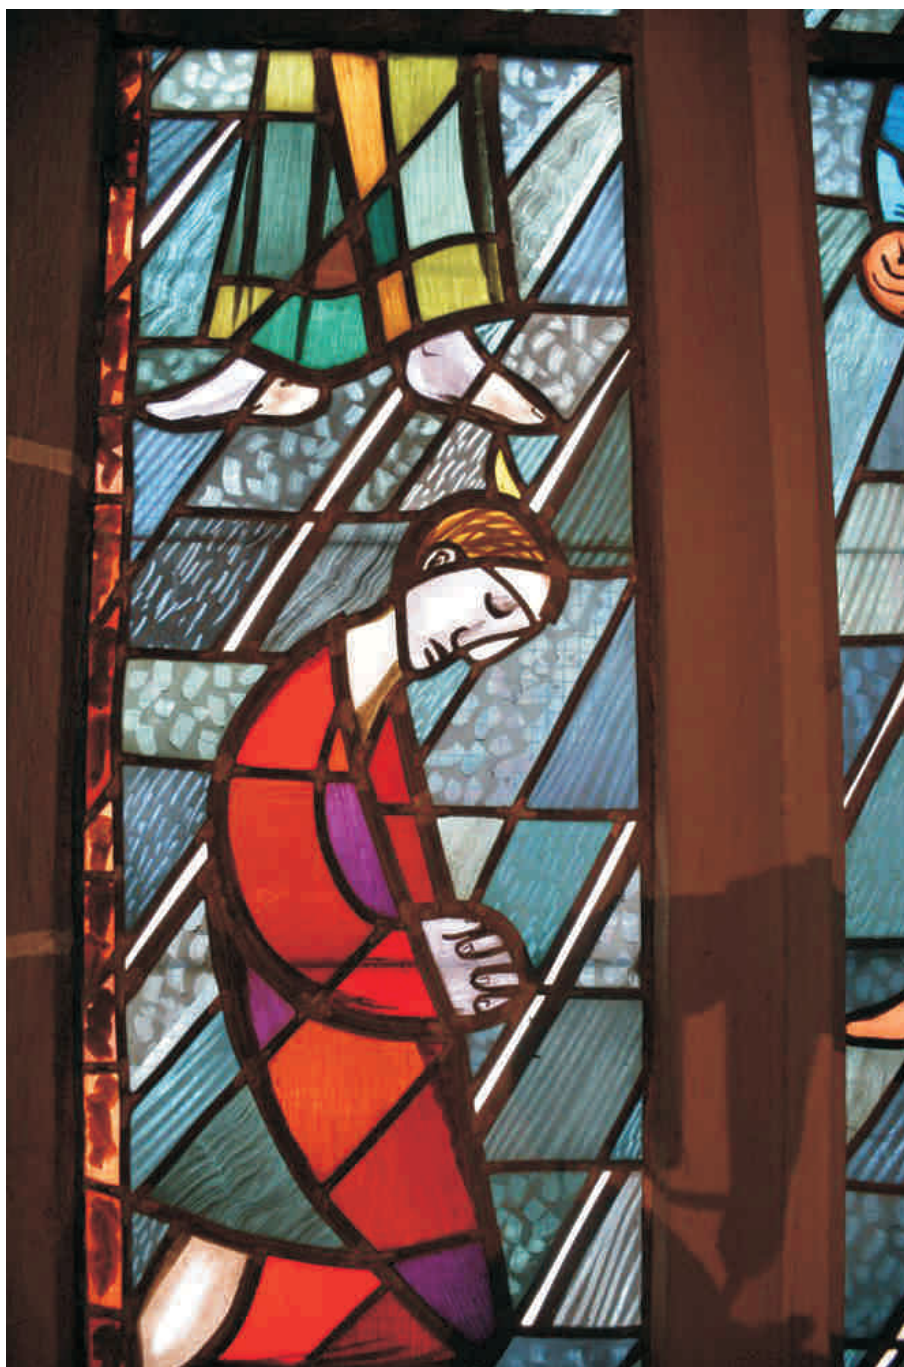
#### **Abb. 21**

- **Zustandsbewertung Januar 2018:** - keine Schäden durch Brandeinwirkungen eingetreten
- Malerei in gutem Zustand, keine Lockerungen erkennbar

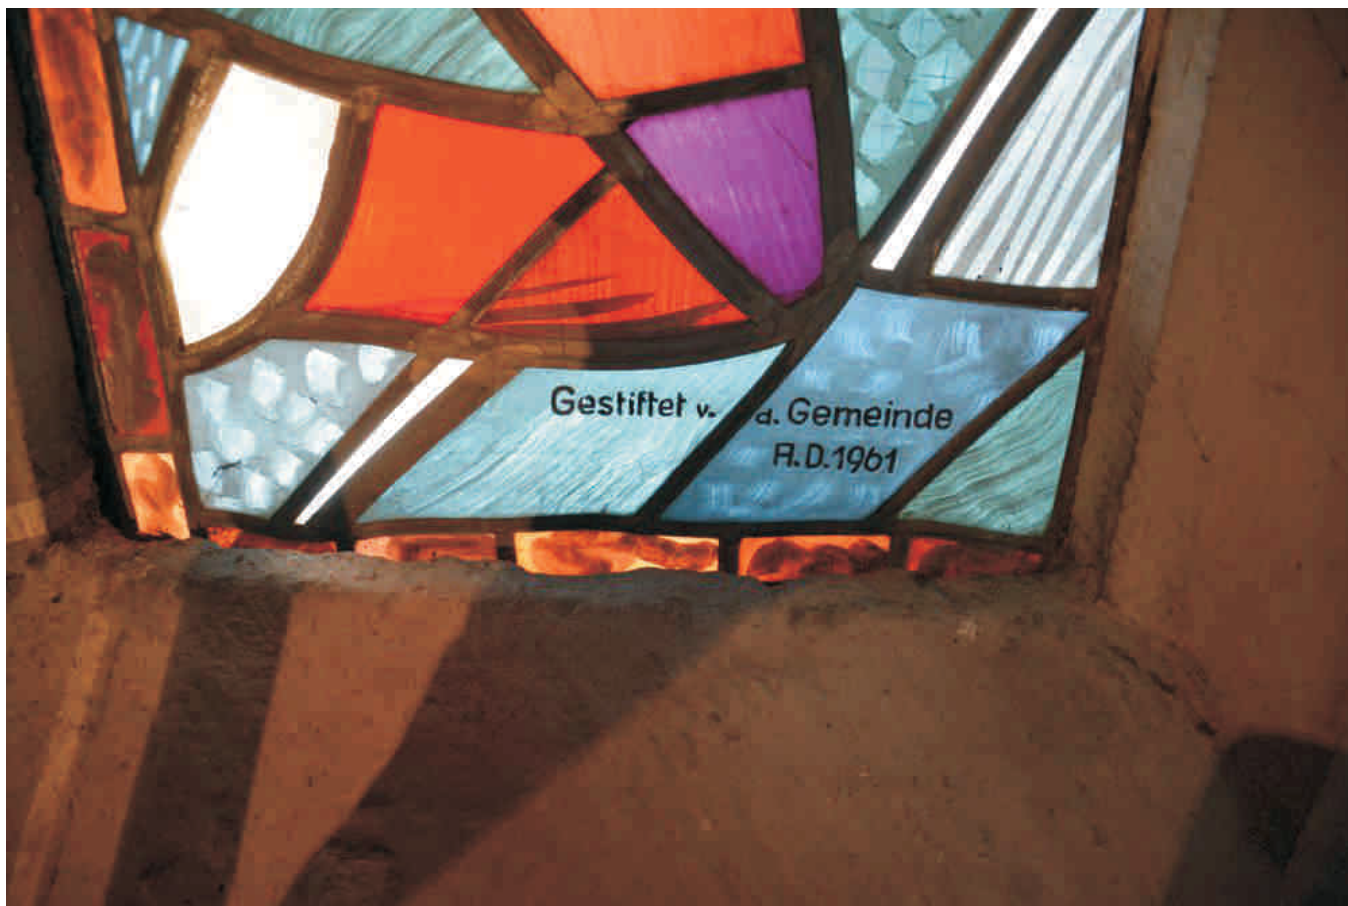
#### **Abb. 22**

- **Zustandsbewertung Januar 2018:**
  - keine Schäden durch Brandeinwirkungen eingetreten
  - Malerei in gutem Zustand, keine Lockerungen erkennbar
- **zusätzliche Befunde:**
  - aufgemalte Signatur der Stifter

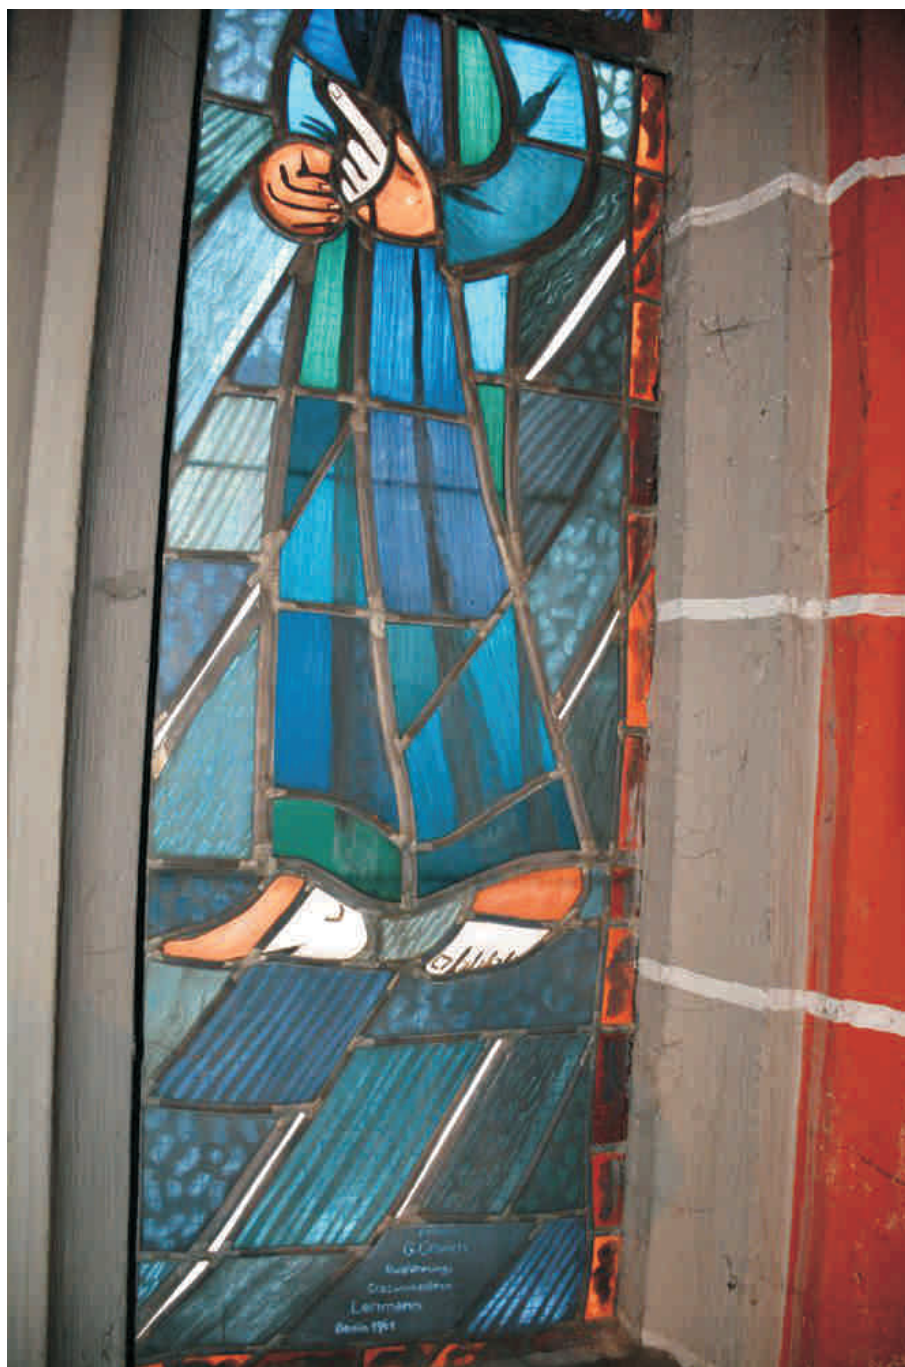
#### **Abb. 24**

- **Zustandsbewertung Januar 2018:** - keine Schäden durch Brandeinwirkungen eingetreten
- Malerei in gutem Zustand, keine Lockerungen erkennbar
