## **Sachverständigengutachten Nr. : 25-020**

| In Sachen : | Holzschutzgutachten Dachkonstruktion<br>über dem Kirchenschiff |
| Objekt : | Stadtkirche Meiningen<br>Marktplatz<br>98617 Meiningen |
| Datum : | 24.06.2025 |

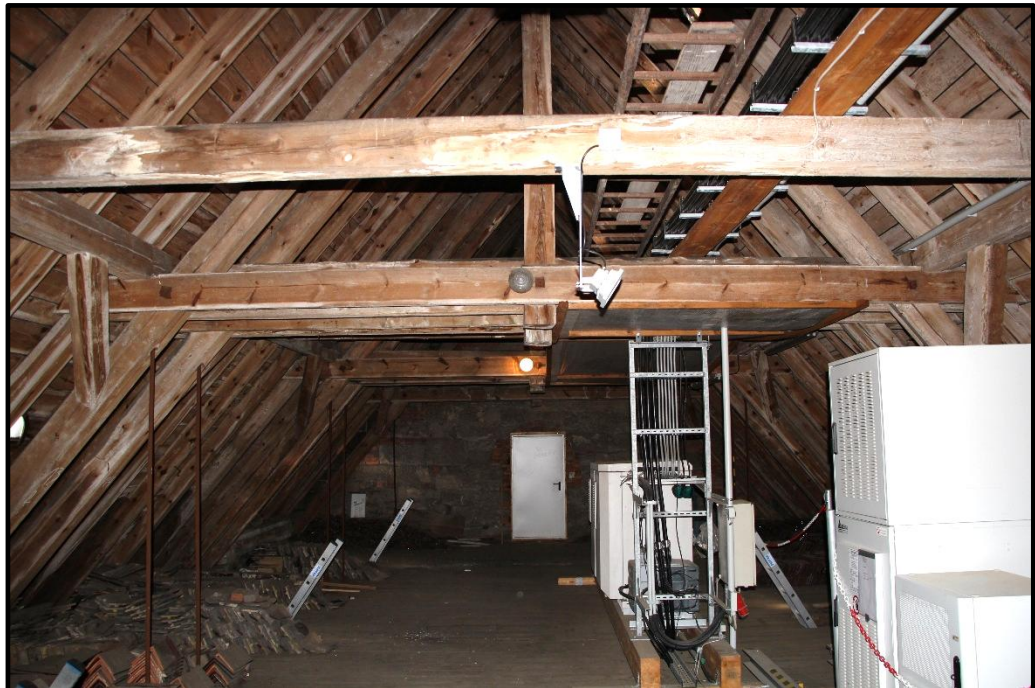
**Bild 1:** Blick in den Dachraum Richtung Osten (Chor) zur Übersicht. Im Dachraum werden unter anderem große Mengen Altziegel gelagert. Des Weiteren sind hier Telekommunikationsanlagen verschiedener Anbieter aufgestellt.

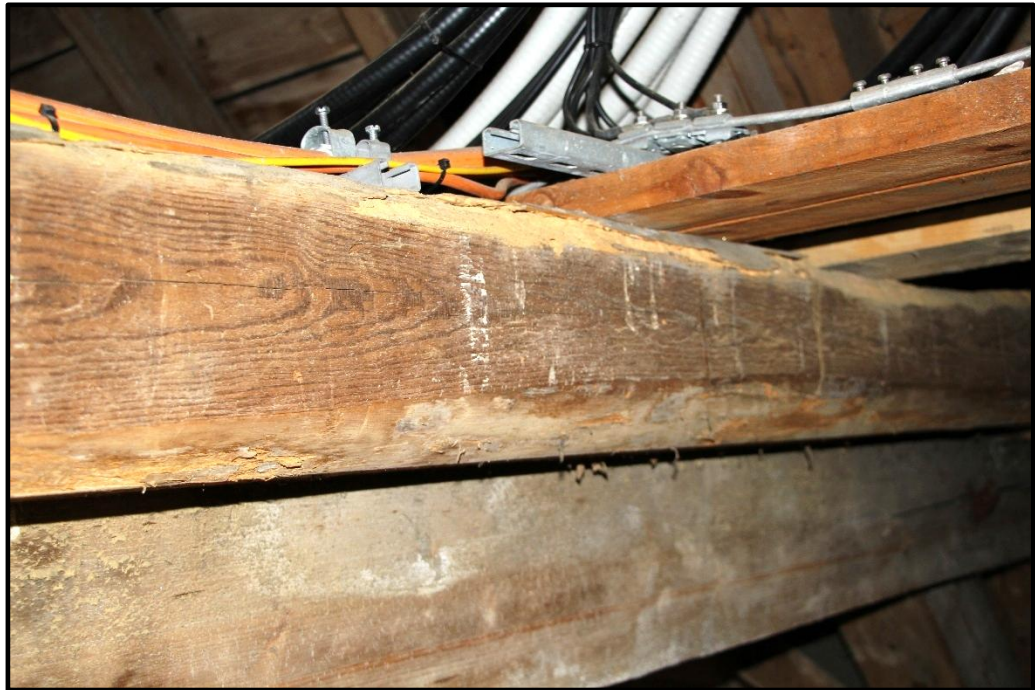
Am Gebinde 2 weist der Brustriegel des Hängewerks stärkere Fraßschäden durch den Hausbockkäfer auf. Hierbei handelt es sich um Altschäden, denn es konnten zum Zeitpunkt des Ortstermins keine Hinweise auf einen noch lebenden Befall festgestellt werden.

**Bild 2:** Am Gebinde 2 weist der Brustriegel des Hängewerks stärkere Fraßschäden durch den Hausbockkäfer auf. Hierbei handelt es sich um Altschäden ohne lebenden Befall.

Sollte im Zuge der Sanierungsarbeiten festgestellt werden, dass die in der Vergangenheit entstandenen Fraßschäden ein größeres Ausmaß haben, so sind die betroffenen Holzbauteile zu beheilen. Die durch den Hausbockkäfer oder andere holzerstörende Insekten zerstörte Holzsubstanz ist so weit zu entfernen, dass nur noch der tragfähige Restquerschnitt des entsprechenden Bauteils übrigbleibt. Nach Bearbeitung der Holzbauteile kann durch einen Statiker geprüft werden, ob der verbleibende Restquerschnitt noch ausreichend tragfähig ist. Wird dies bestätigt, sind keine weiteren Maßnahmen notwendig. Ist der Restquerschnitt zu gering, muss das Bauteil nach Vorgabe des Statikers verstärkt oder vollständig ausgetauscht werden.

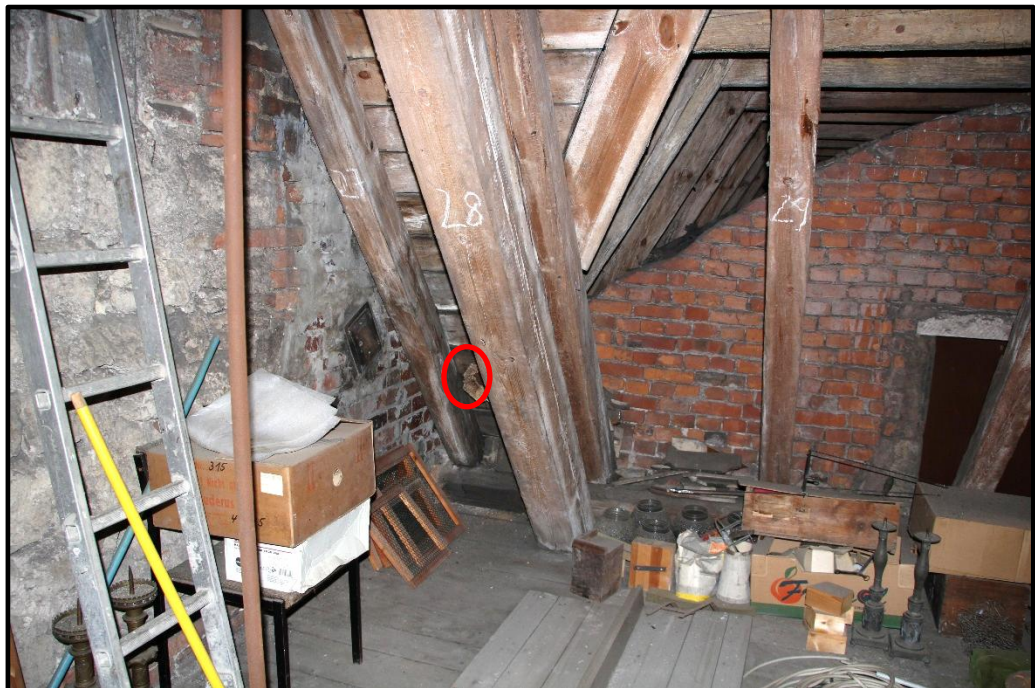
**Bild 3:** Gebinde 27 und 28 des Hauptdaches über dem Chor mit Blick Richtung Dachkonstruktion der Sakristei. Rot markiert ist die durch Nassfäulepilze geschädigte Fußpfette (Siehe auch nächstes Bild 03).

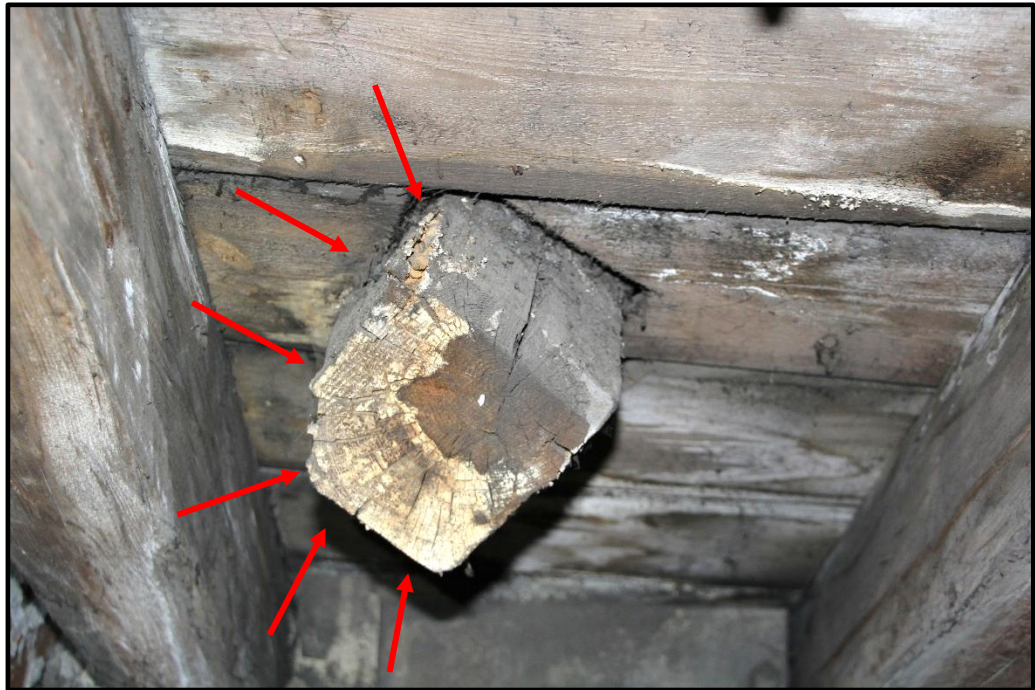
**Bild 4:** Durch Nassfäulepilze und Insektenfraß stark geschädigte Fußpfette auf der Westseite (Dach über der Sakristei).

Alle stark geschädigten Hölzer, die die Standsicherheit der Dach- und Deckenkonstruktion beeinflussen können, sind auszutauschen bzw. im Rahmen der Sanierungsarbeiten zu ertüchtigen. An der Dachkonstruktion über der Sakristei sind durch Nassfäulepilze verursachte Schäden an einer Fußpfette und an zwei Sparrenfüßen vorhanden.

Alle im Gutachten beschriebenen und aufgeführten Schäden sind zu entfernen und mit zimmermannsmäßigen Holzverbindungen mit der gleichen Holzart wie im Bestand zu erneuern. Entsprechend der DIN 68800, Teil 4 ist bei der Sanierung (Regelsanierung) von pilzbefallenem Holz ein Sicherheitsabstand von 30 cm über den sichtbaren Befall hinaus in Längsrichtung der Hölzer einzuhalten.

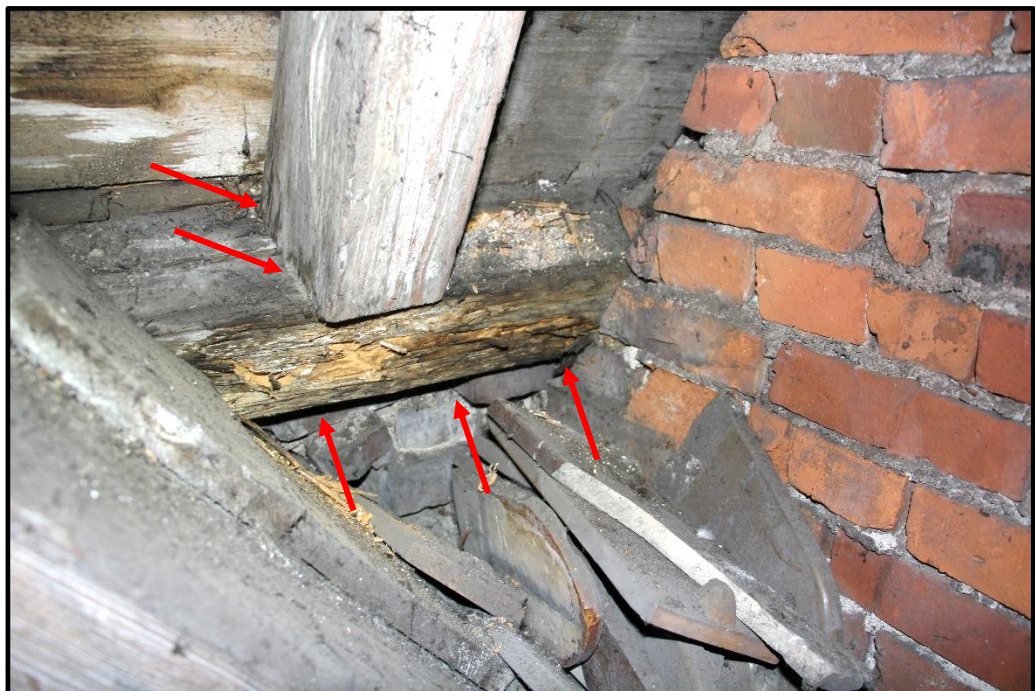
**Bild 5:** Die Fußpfette ist mindestens auf einer Länge von 100 cm durch Nassfäulepilze geschädigt. Der Sparrenfuß ist auf einer Länge von ca. 30 cm geschädigt. Das genaue Schadensausmaß wird erst im Zuge der Sanierung zu ermitteln sein.

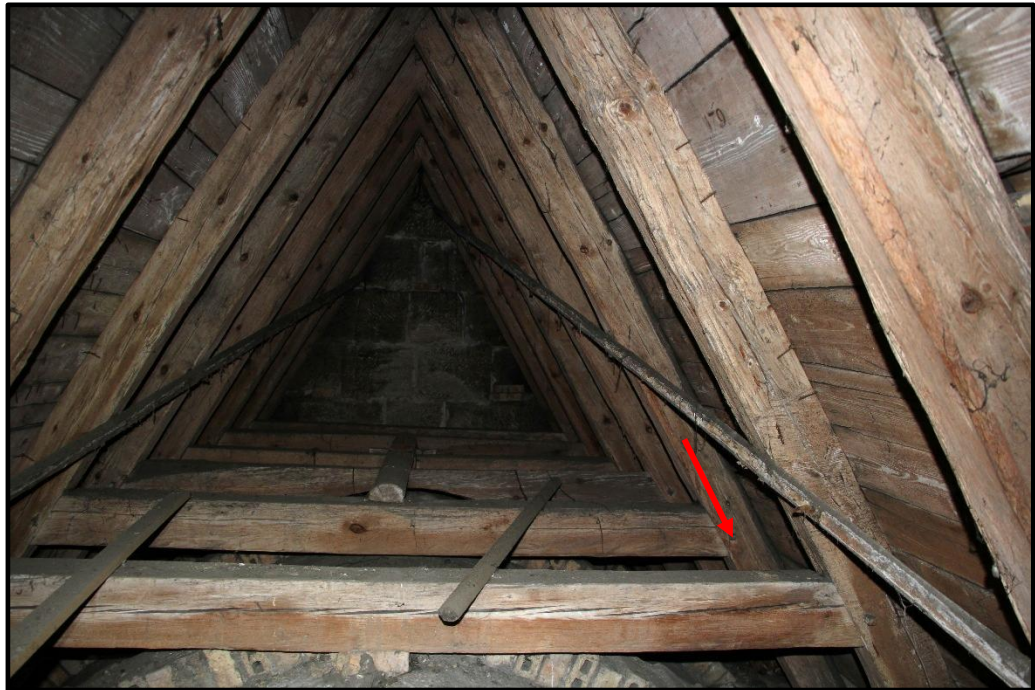
**Bild 6:** Blick in den Dachraum über der Sakristei Richtung Norden. Rot markiert ist der Sparren, an dessen Fußpunkt ein Fäuleschaden festgestellt werden konnte (siehe nächstes Bild).

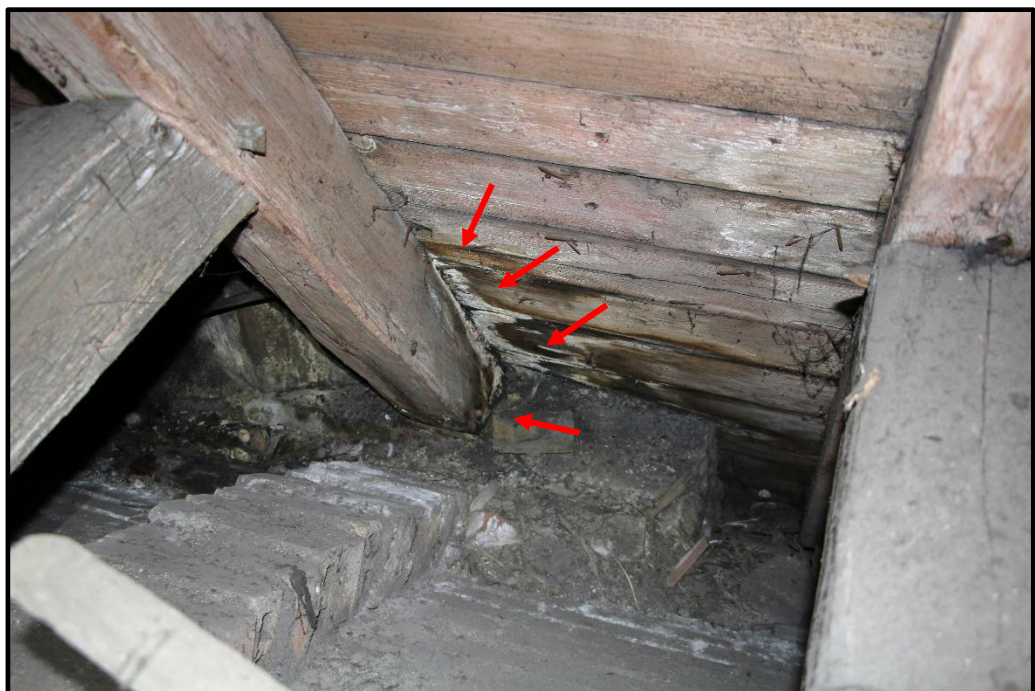
auf der Ostseite der Dachkonstruktion über der Sakristei. Es konnte festgestellt werden, dass der Sparrenfuß ebenfalls Schäden durch Nassfäulepilze aufweist. Das genaue Schadensausmaß wird sich auch hier erst im Rahmen der Sanierung ermitteln lassen, wenn die Dachkonstruktion eingerüstet ist und von außen geöffnet werden kann.

**Bild 7:** Am Fußpunkt des Sparrens konnte visuell ein Schaden durch Nassfäulepilze festgestellt werden. Eine Fußfette war nicht erkennbar bzw. mit Staub und Schutt überdeckt. Auch hier wird das gesamte Schadensausmaß erst im Zuge der Sanierung zu ermitteln sein.

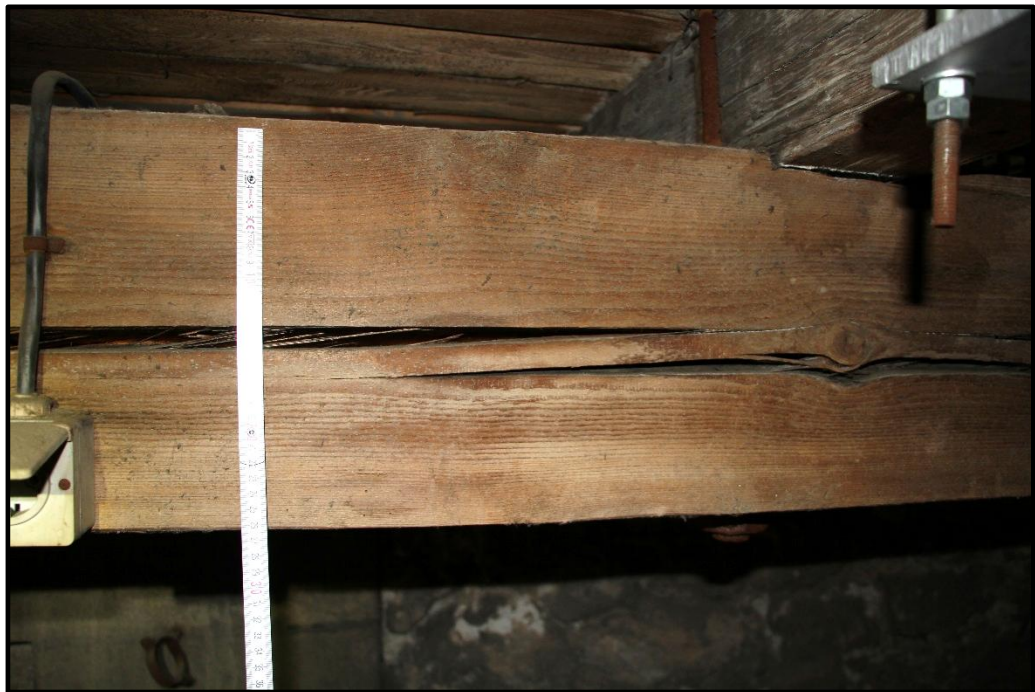
Die Streckbalken der Hängewerke, welche im Deckenzwischenraum von Nord nach Süd verlaufen, weisen nahezu alle starke Trocknungsrisse auf. An einzelnen Steckbalken konnten Rissbreiten von bis zu 25 mm und Ristiefen von bis zu 100 mm festgestellt werden. Die Streckbalken haben eine Breite von 220 - 240 mm und eine Höhe zwischen 260 und 260 mm.

**Bild 8:** Bis zu 25 mm breite Trockenrisse / Schwindrisse sind an nahezu allen Streckbalken der Hängewerke vorhanden. Es konnten Risstiefen bis zu 100mm festgestellt werden.

Des Weiteren muss durch einen Statiker beurteilt werden, in wie weit die starke Rissbildung in den Streckbalken der Hängewerke die Tragkraft dieser herabsetzt.

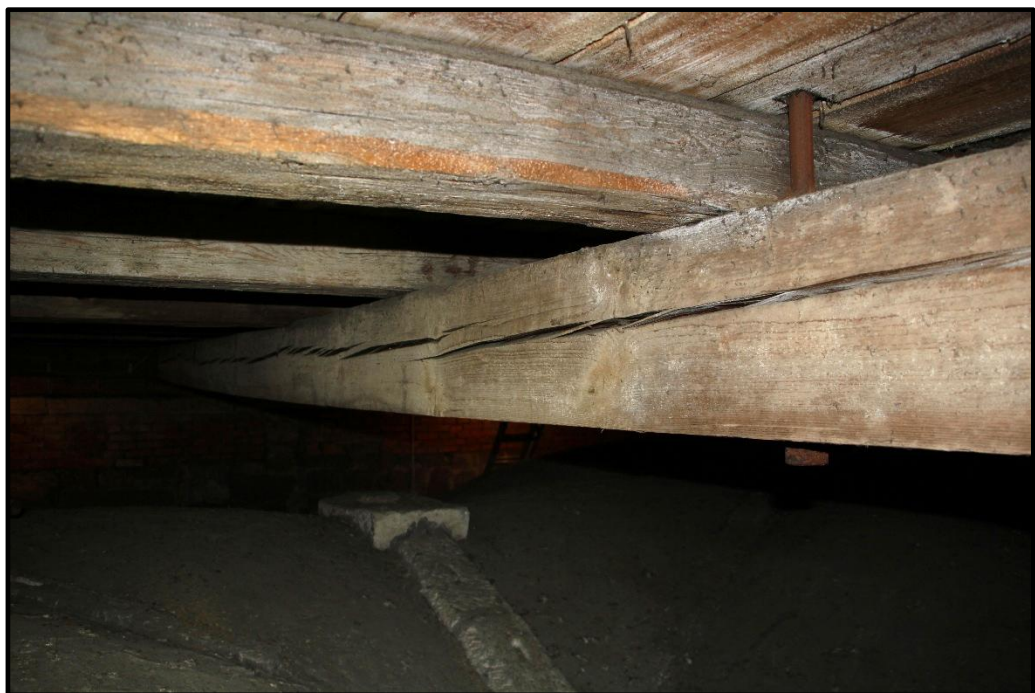
**Bild 9:** Die Trockenrisse / Schwindrisse sind meist auf ganzer Länge vorhanden.

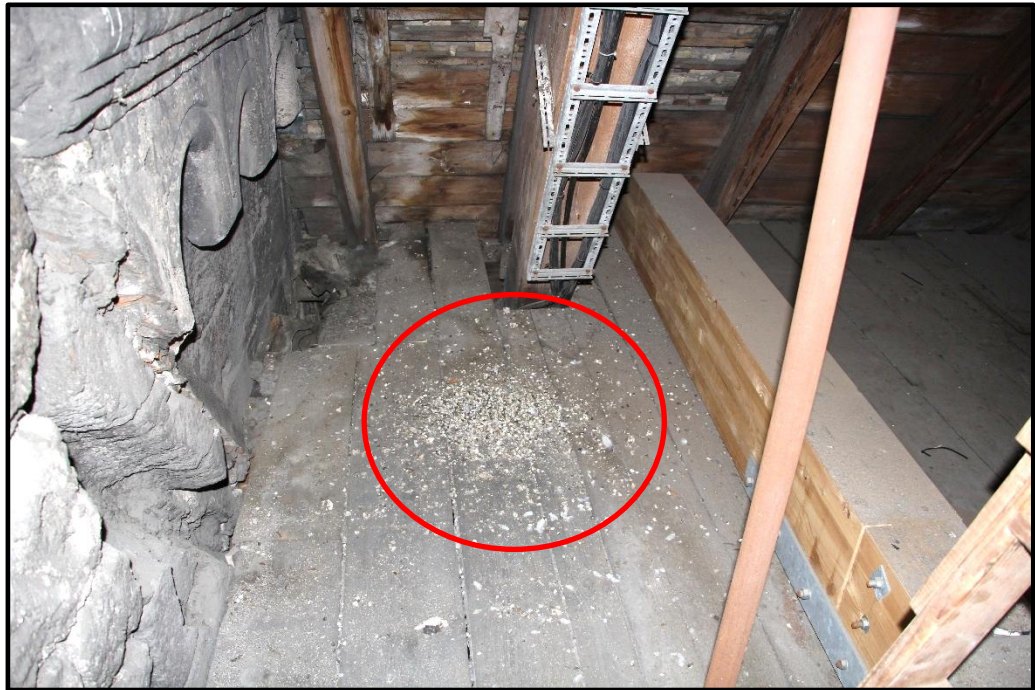
Im Dachstuhl und insbesondere im Bereich zwischen Holzbalkendecke und den gemauerten Gewölbekappen sowie im Bereich der Schwellen und Mauerwerkskronen konnten teils zentimeterdicke Verunreinigungen durch Taubenkot festgestellt werden.

**Bild 10:** Im gesamten Dachraum konnten immer wieder Ansammlungen von Taubenkot, wie hier zwischen den Gebinden 1 und 2 auf der Nordseite, vorgefunden werden.

**Fazit:** Zu Beginn der Sanierungsmaßnahme ist es daher erforderlich, den gesamten Dachraum von Verunreinigungen durch Taubenkot zu säubern und zu desinfizieren.

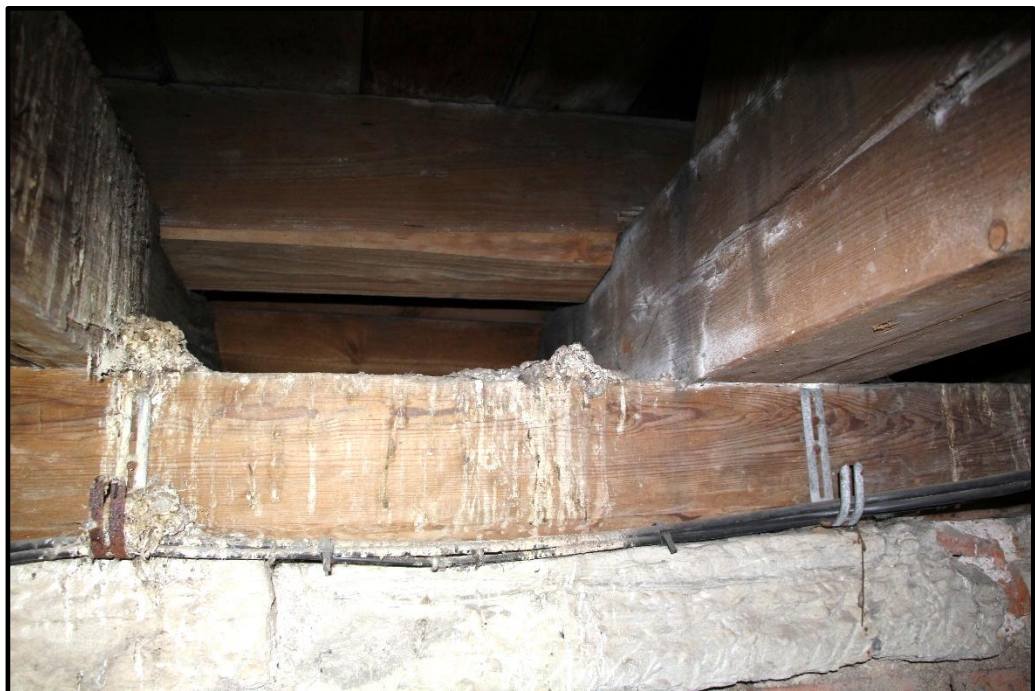
**Bild 11:** Die meisten Ansammlungen von Taubenkot befinden sich jedoch im Zwischenraum zwischen Holzbalkendecke und den Kreuzgewölbekappen. So wie hier im Bild sehen zahlreiche Schwellen und Deckenbalken aus.

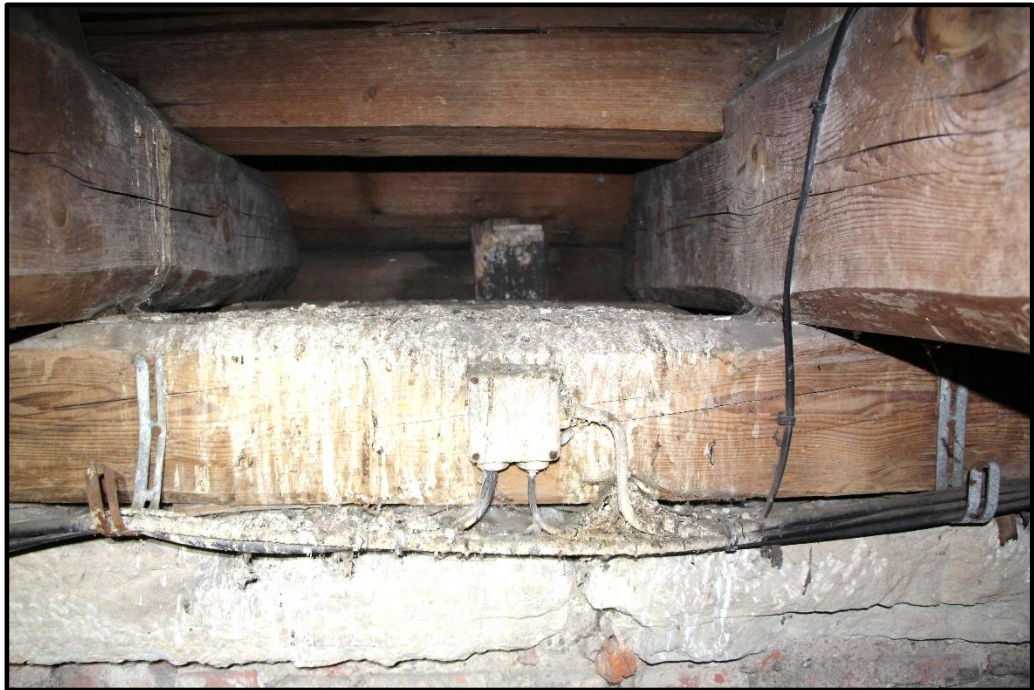
**Bild 12:** Weiteres Beispiel für eine vollständig mit Taubenkot verschmutzte Schwelle.

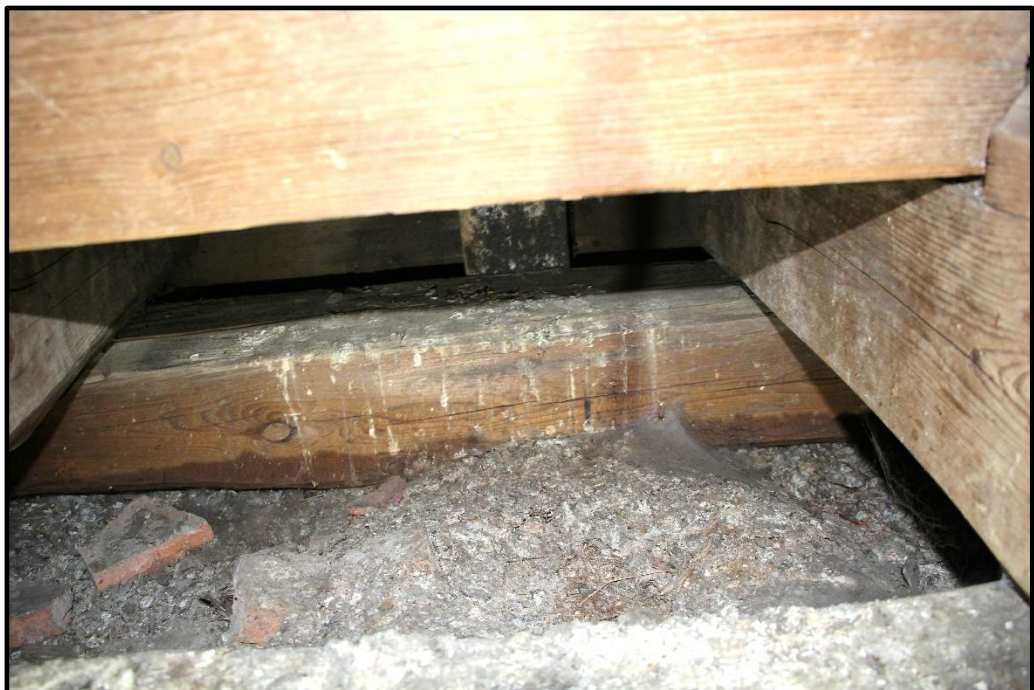
**Bild 13:** Häufig ist auch die Mauerwerkskrone zwischen der äußeren und inneren Schwelle stark mit Taubenkot und toten Tauben verschmutzt.
