Evangelisch-Lutherische Kirchgemeinde Meiningen  
Neu-Ulmer-Straße 25b  
98617 Meiningen

# SANIERUNGSKONZEPTION

## Stadtkirche „Sankt Marien“

Aufgestellt: Meiningen, den 30.11.2018

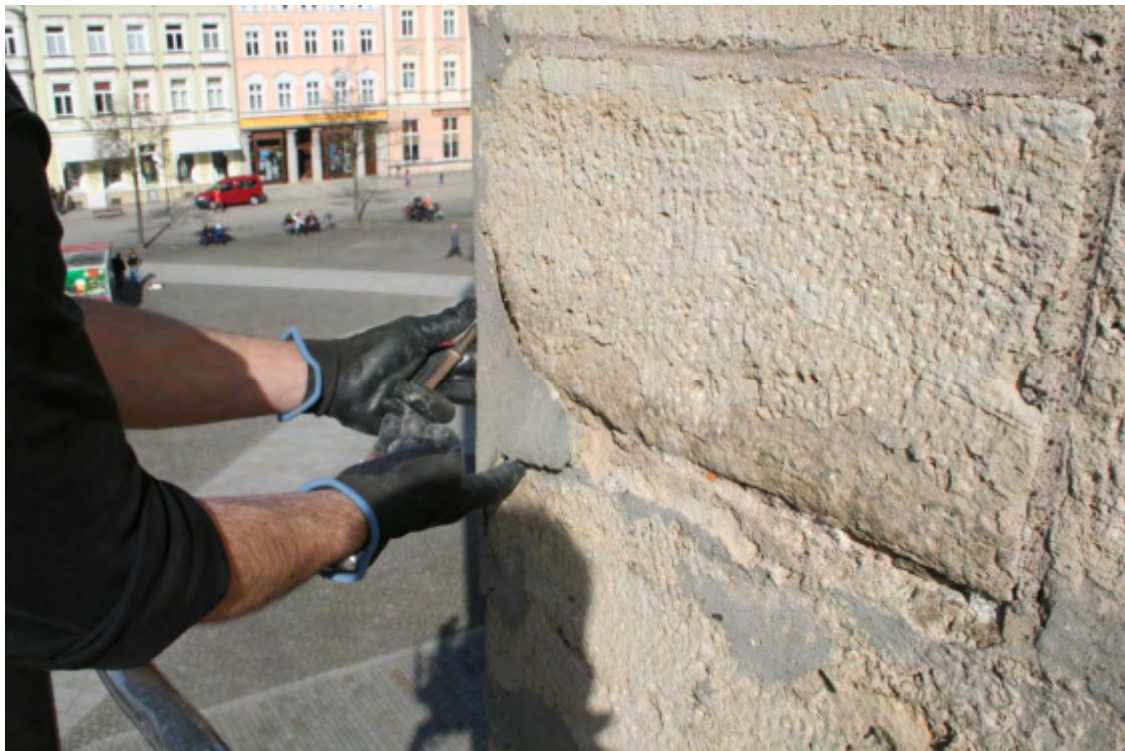
### 2.2 Befahrung und Gefahrensicherung Steinmetz Krieg + Architekt Gössinger lose Zementfugen und lose mineralische Anstragungen sowie lose Schalen wurden abgenommen

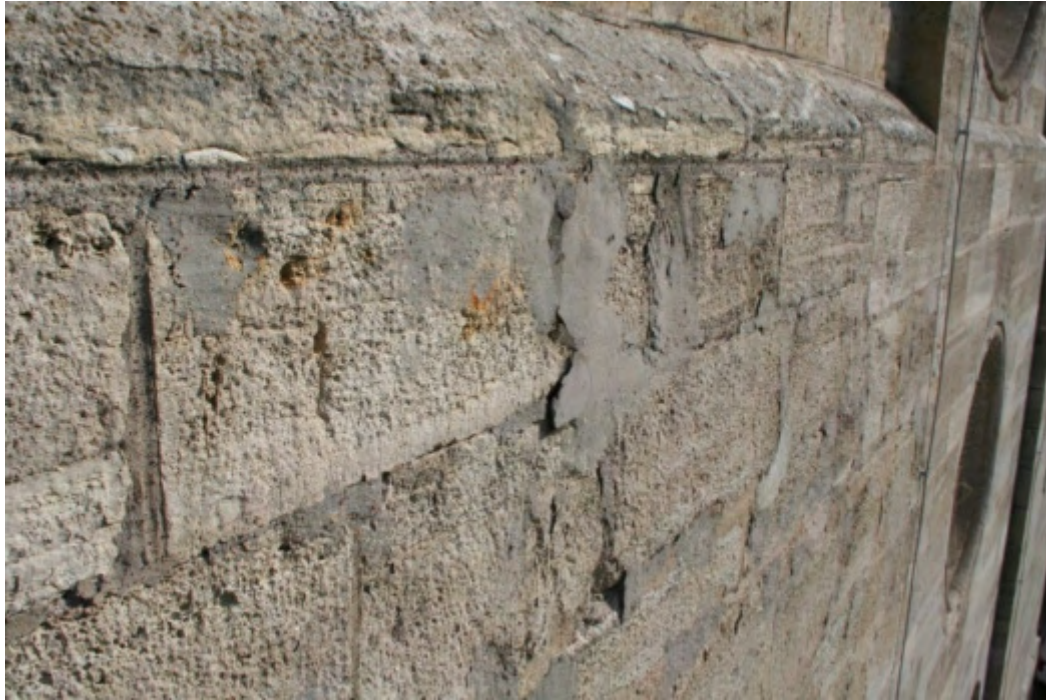
## 2.2. Befahrung und Gefahrensicherung Steinmetz Krieg + Architekt Gössinger hier lose mineralische Antragungen an der Westseite Nordturm

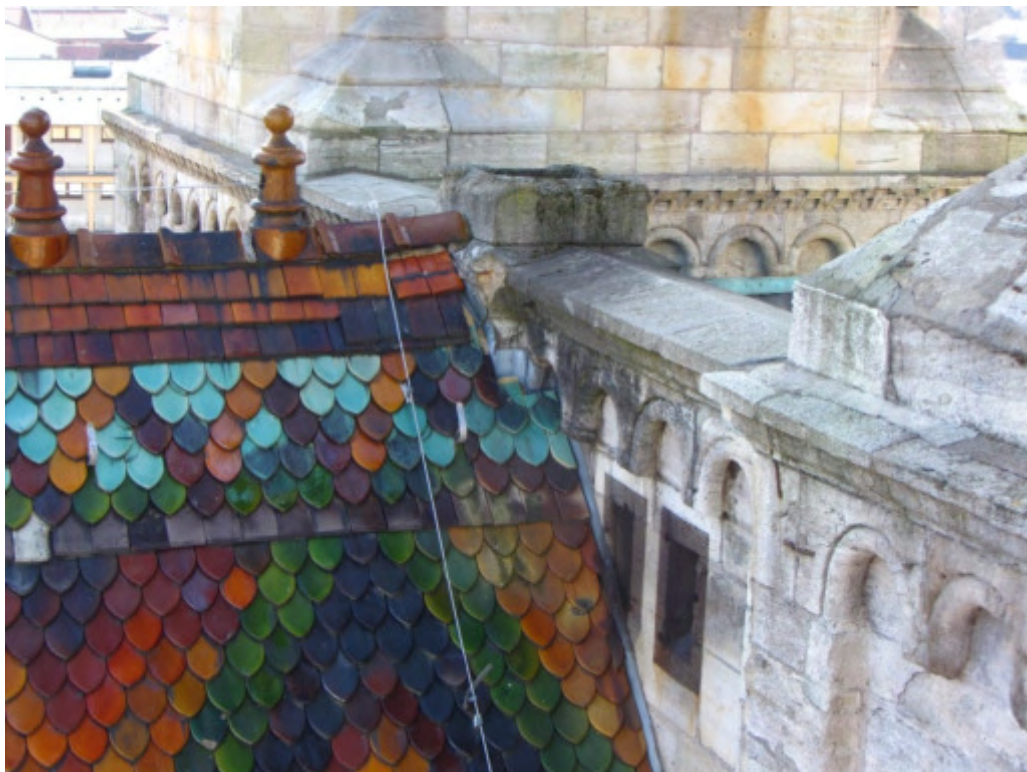
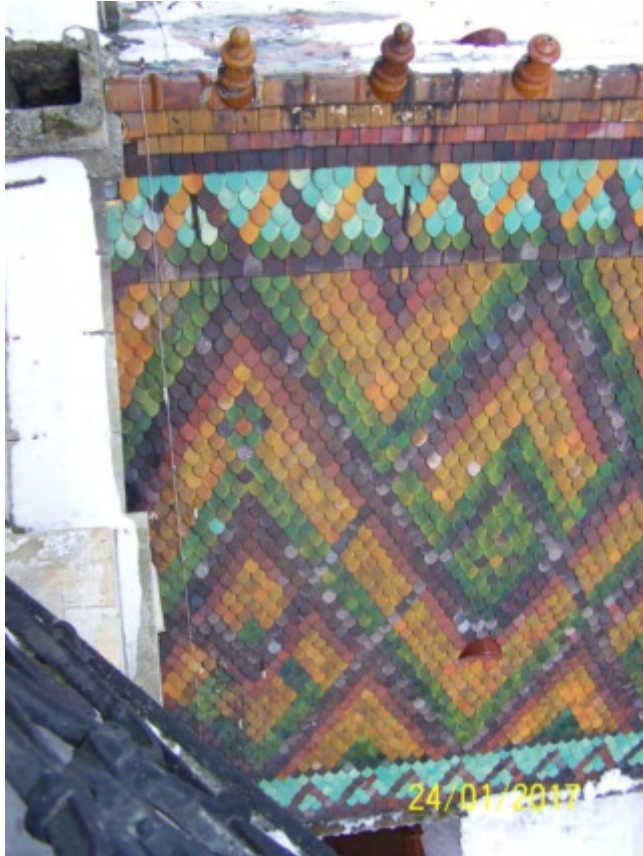
Anschluss Ziegeleindeckung Turmschaft, Verwerfungen, Format- und Farbabweichungen, Schornsteinöffnung fehlt Abdeckung, Blitzschutz lose, Höhe der Wandanschlussbleche zu gering dimensioniert

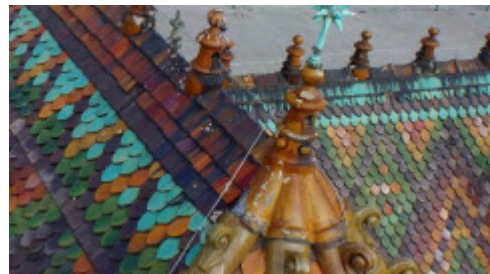
Beschädigte Zierspitzen der Firstziegel,  
Walmabschlussziegel gebrochen

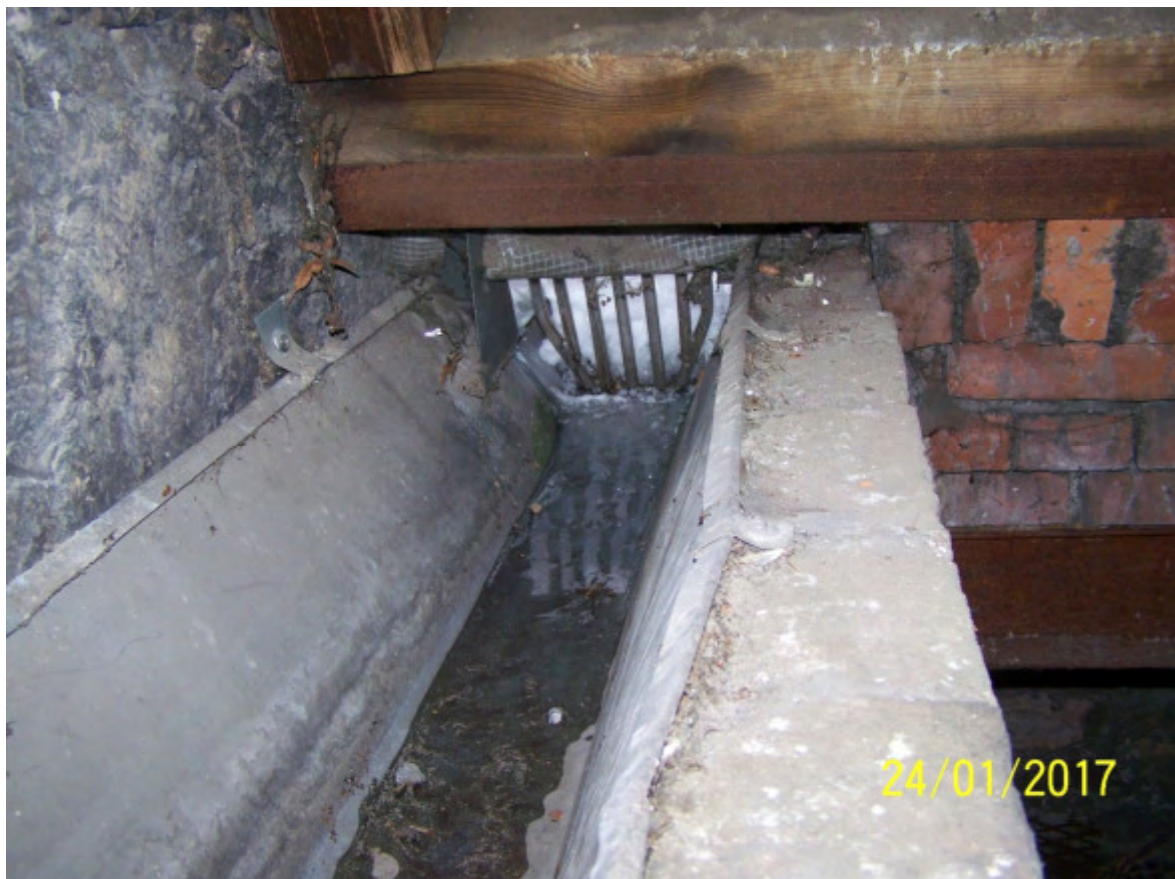
Offene Rinne unter den Satteldächern Seitenschiff

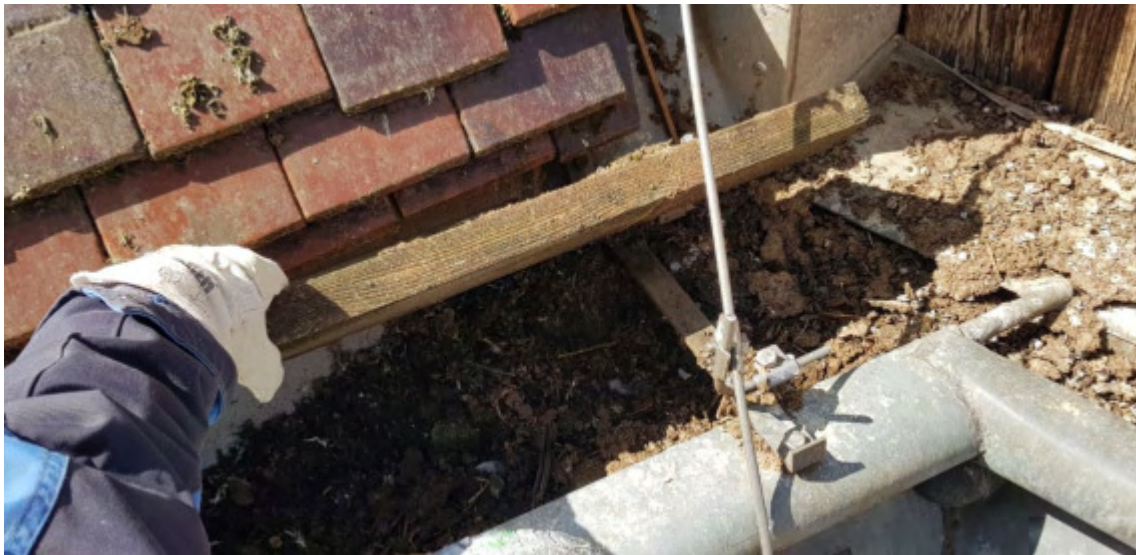
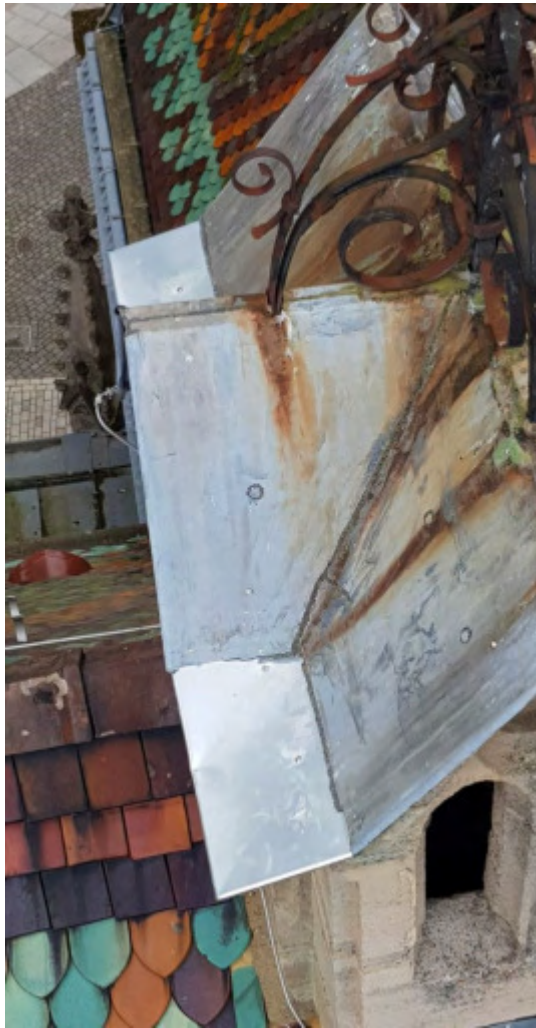
Die Dachflächen sind in Teilbereichen mit Taubenkot verschmutzt. Nistmöglichkeiten sind durch das Schließen von Öffnungen und wirksame Taubenabwehr auszuschließen. Die Rinnen wurden, zur Vermeidung von Nistplätzen, mit Bohlenabdeckungen konzipiert. Diese Abdeckungen stellen ein Verschleißteil dar und sind in Intervallen von 10-15 Jahren zu tauschen. (Fotos Außentür Wendeltreppe Sakristei)

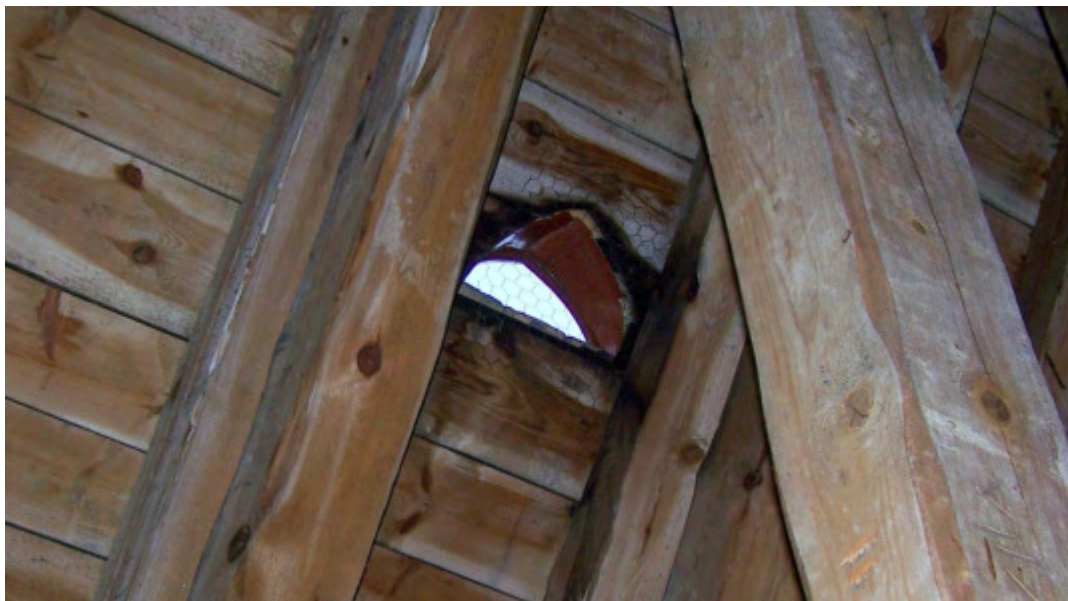
Rostspuren auf der Verblechung der Spitzhelme stammen von den eingebauten eisernen Dachhaken. Die Dachhaken sind auszubauen und die Fehlstellen fachgerecht zu verblechen.

Durch die Lüfterformziegel dringen Schlagregen, Treibschnee und Vögel in den Dachraum ein. Blecheinfassung, Lamellen und Vogelschutzgitter sind einzubauen.

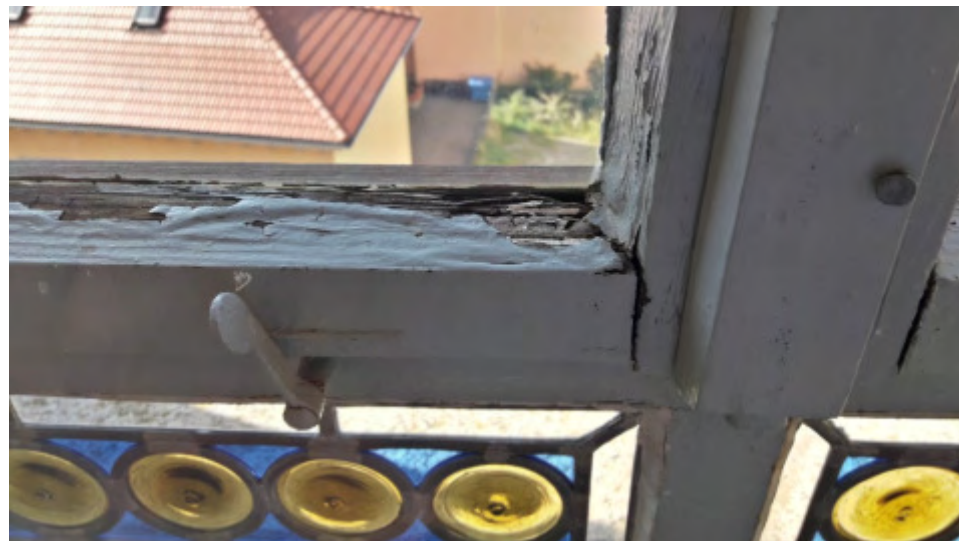
hier Beispiel Ebene S6  
(Turmcafe, Südturm,  
Südseite)

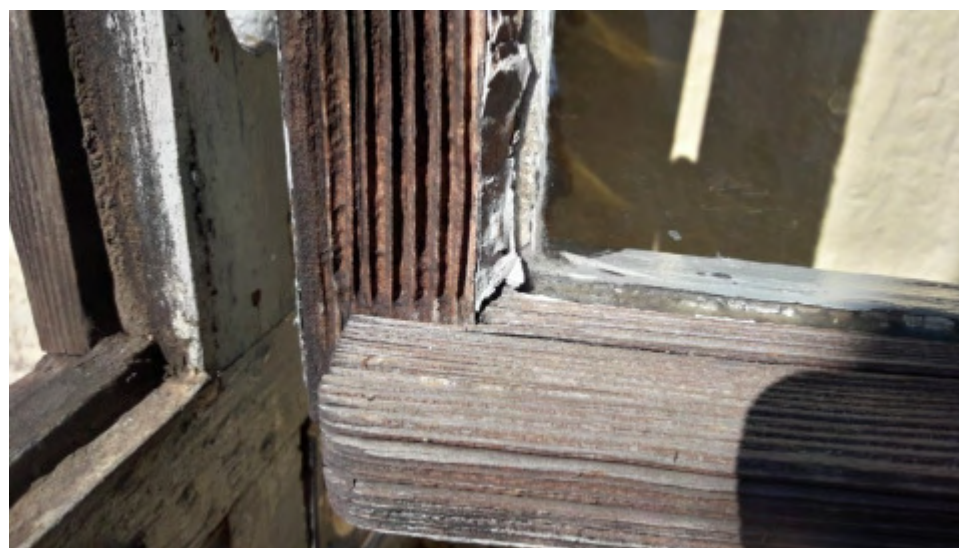
Innenansicht  
Standflügel, Farbanstrich  
defekt, Holz geschädigt

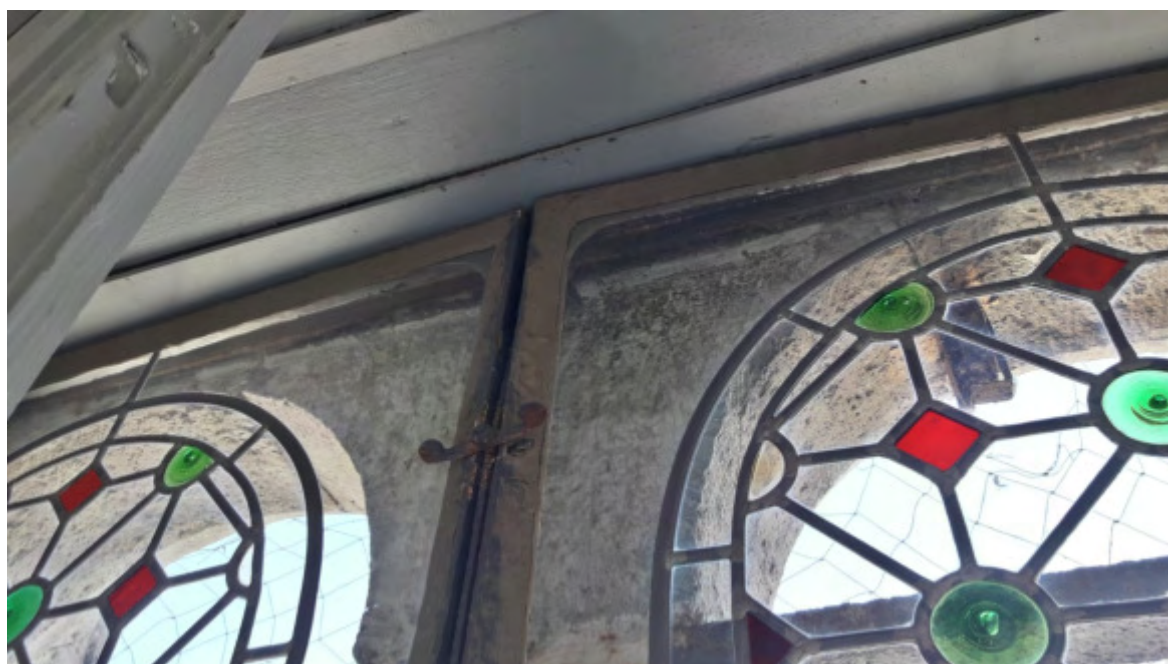
hier Beispiel Ebene N4 (Nordturm, Nordseite, Küche Turmcafe); Rahmen und Bänder korrodiert, Verriegelung defekt

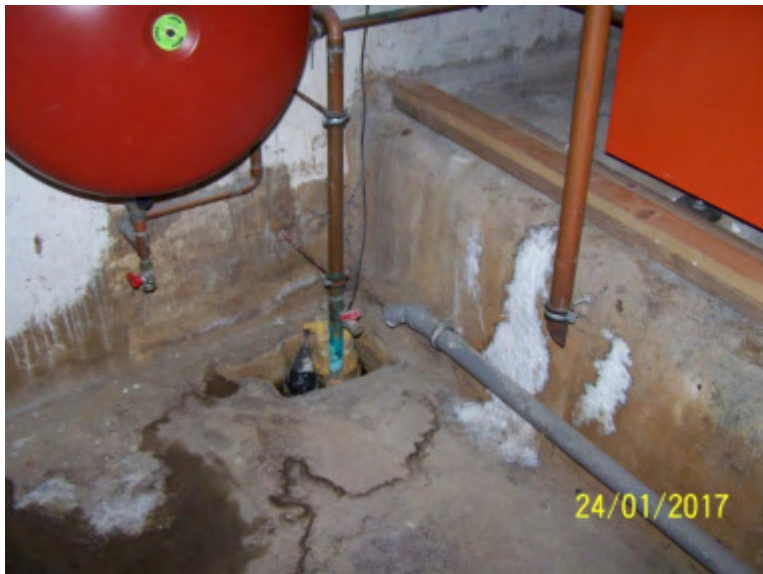
Durch die Konstruktion im Kellerzugang dringt Oberflächenwasser ein und führt langfristig zu deren Schädigung.

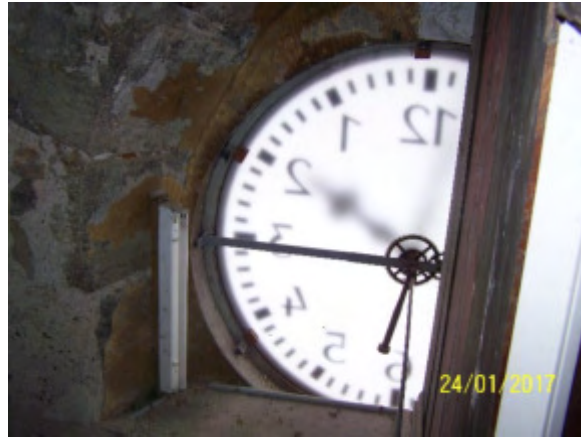
Das elektrische Uhrwerk befindet sich auf Ebene N5 im Nordturm. Es ersetzt das mechanische Uhrwerk. Die Betreibung und Wartung des Elektrischen Uhrwerkes liegt im Verantwortungsbereich der Stadt Meiningen. Die Wartung obliegt hier auch der Firma Willing aus Gräfenhain (siehe Glocken). Die Ziffernblattbeleuchtung (Leuchtstoffröhre) sollte dem Stand der Technik angepasst werden (LED).

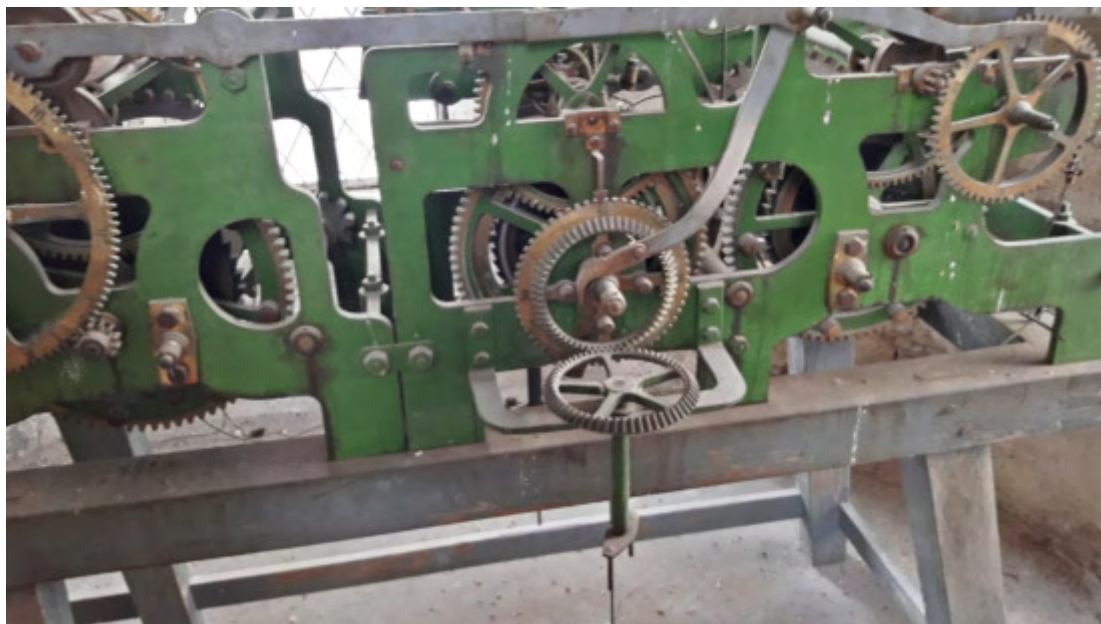
Das mechanische Uhrwerk befindet sich auf Ebene N6 im Nordturm. Es ist stillgelegt und stark verschmutzt. Als Zeitzeuge des Turmuhrmacherhandwerks soll das Uhrwerk konserviert und erhalten werden. Eine Einhausung soll es vor Schmutz und Feuchtigkeit schützen.

| Pos. -<br>Nr. | Definition | Menge | Einheit | EP (netto)<br>€ | GP (netto)<br>€ |
|---|---|---|---|---|---|
| 12.2.1. | Erhalt<br>Konservierung und Erhalt des mechanischen Uhrwerkes als Zeitzeuge, Einhausung als Schutz vor Schmutz und Feuchtigkeit | 1,00 | psch | 2.000,00 | 2.000,00 |

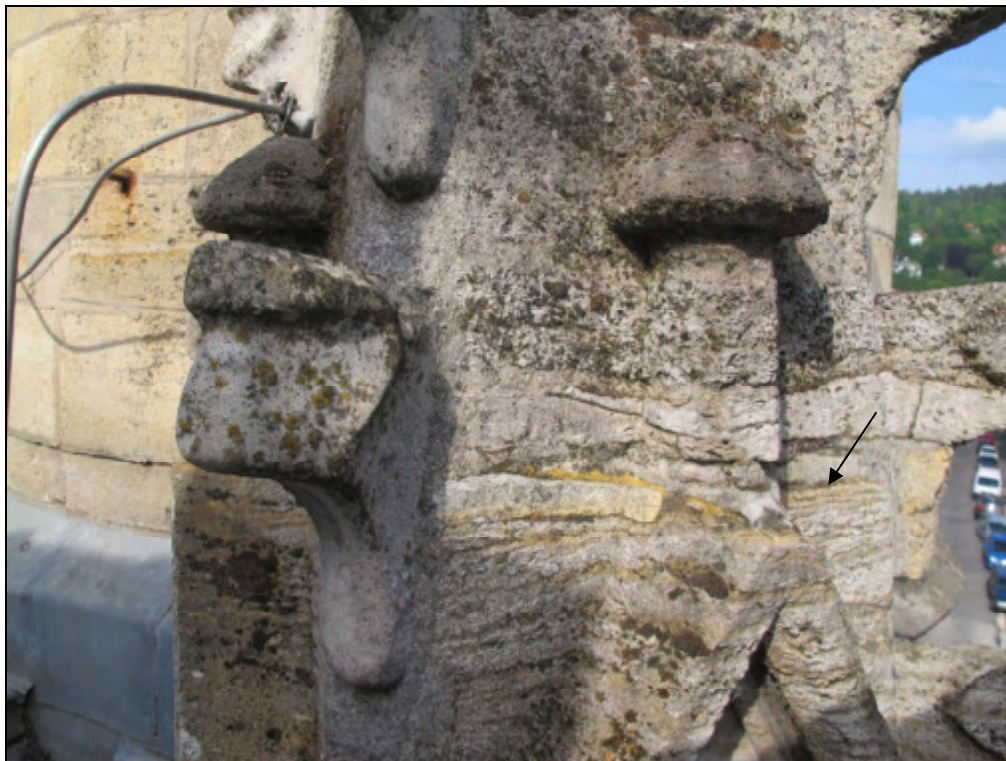
Schaumkalk neigt auf Grund seiner porösen Ausbildung zu etwas stärkeren Verwitterungserscheinungen an feuchtigkeitsbelasteten Oberflächen. Für ihn ist neben der deutlichen Dickenreduzierung das Herauswittern von Schichtungselementen in Bereichen stärkerer Wasserbelastung typisch (Abb. 6).

**Abb. 6: Auswittern von Schichtungselementen an einer Bekrönung**

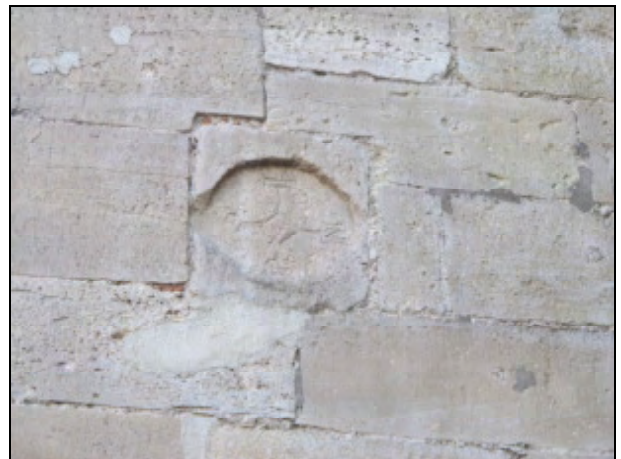
**Abb. 11: Fugung am Chor (hier auch Stein des romanischen Vorgängerbaus - sog. Kreuzpfennig)**

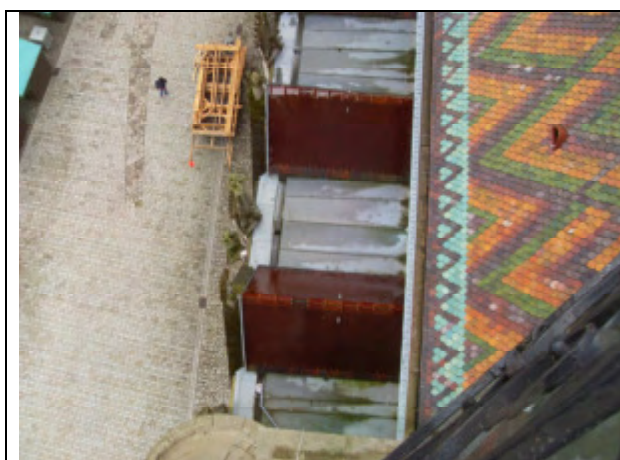
**Nordseite Kirchenschiff, Blick auf die Verblechung des Seitenschiffs**

**Wir empfehlen dringend die Verblechungen und Verwahrungen durch einen Spengler überprüfen und reparieren zu lassen!**

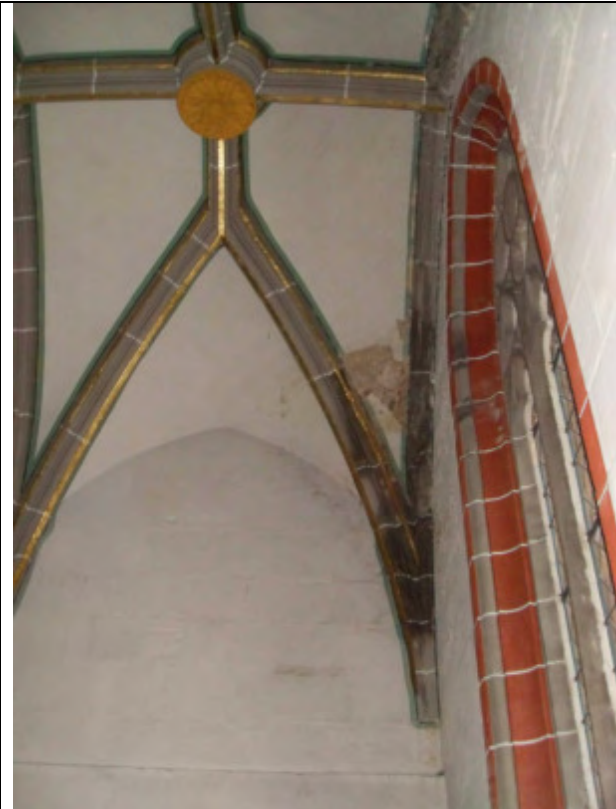
Innenraum nördliches Seitenschiff, Feuchteschäden im Wandanschluss

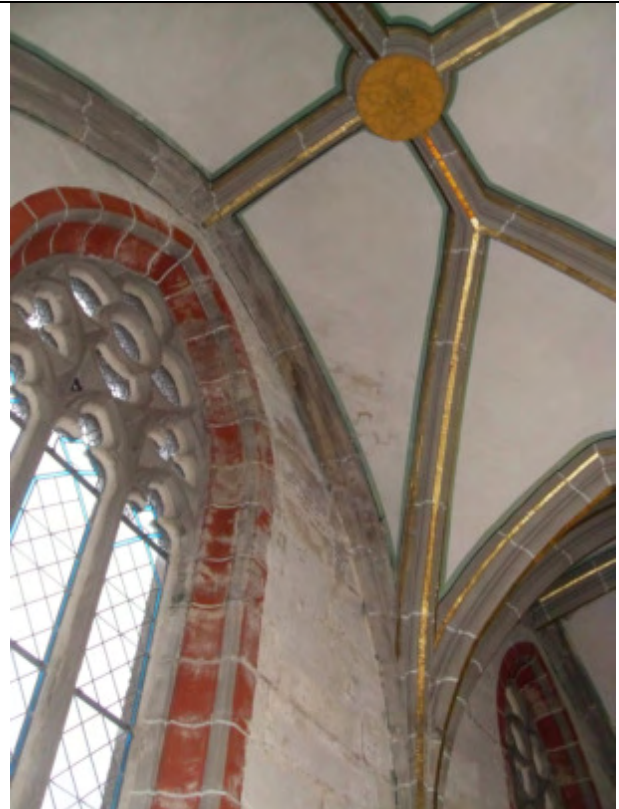
Innenraum nördliches Seitenschiff, Feuchteschäden an der Außenwand

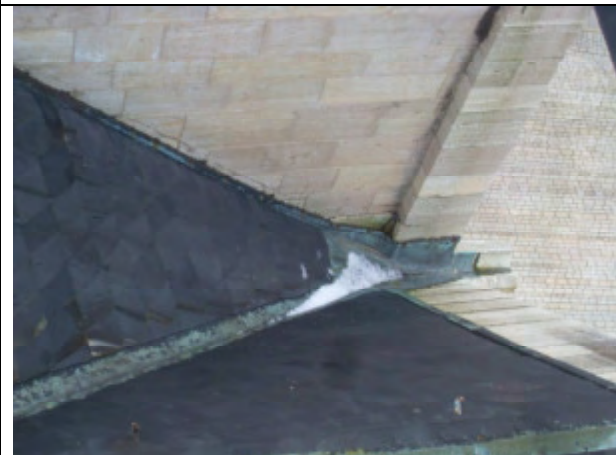
Südturm, Blick zum Wasserspeier auf der Westseite, Dachanschluss ist nicht hoch genug eingebaut

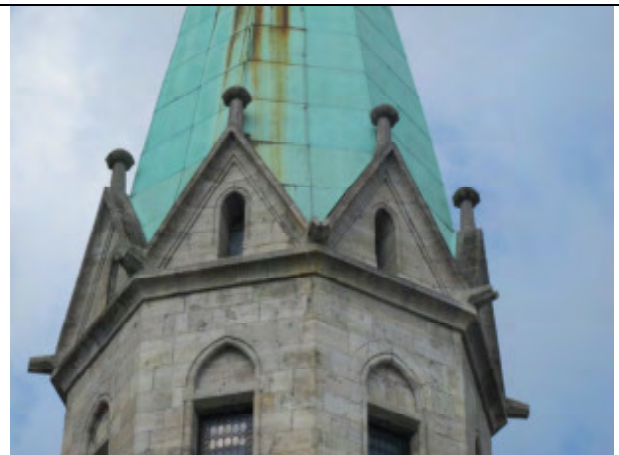
Nordturm, Kupferabblechung mit Korrosionsfahnen

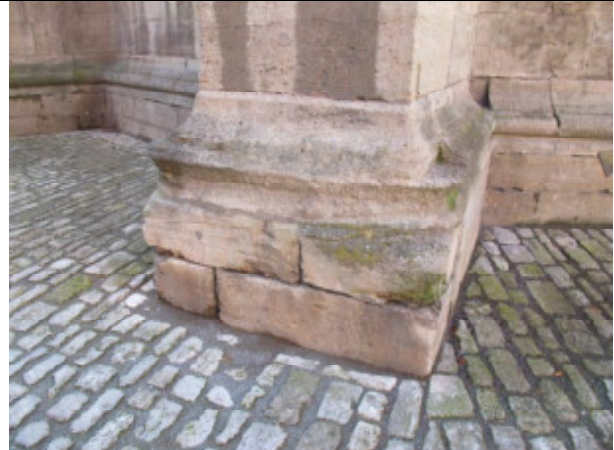
| <b>Ostseite Chor, offene Fugen am Sockel des Pfeilers</b> | <b>Südseite Kirchenschiff, offene Fugen an der Pfeilerflanke unterhalb des Wimpergs</b> |

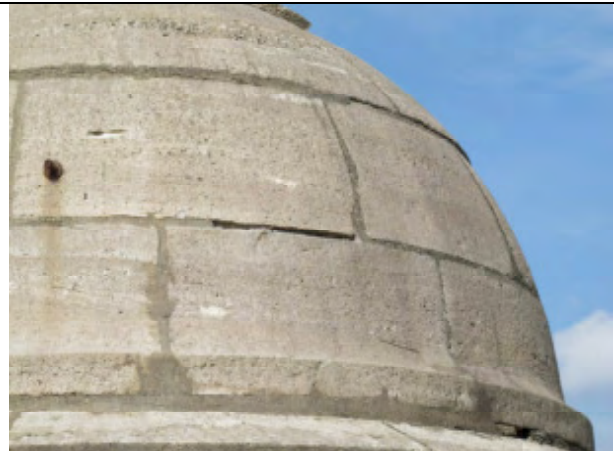
| <b>Nordseite, Turmhelm Treppenturm, offene Fuge</b> | <b>Südseite Chor, zwischen Pfeiler 10 und 11, Desolater Fensteranschlussfuge, Ausbruch Gesims</b> |

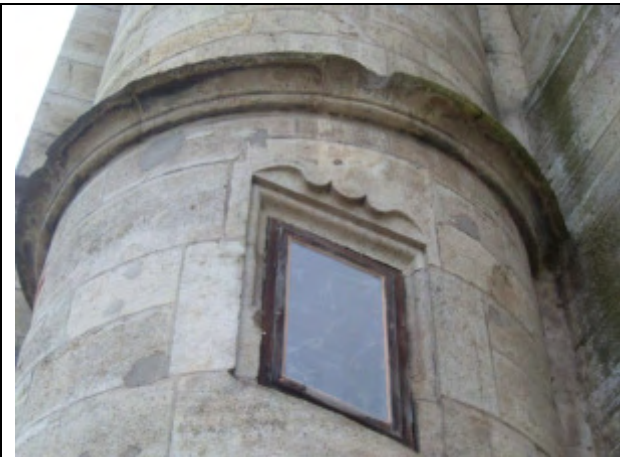
| <b>Nordseite, Treppenturm, Ausbrüche an der Vorderkante des Gesims</b> | <b>Südseite Chor, Ausbruch an der Vorderkante der Pfeilerabdeckung</b> |

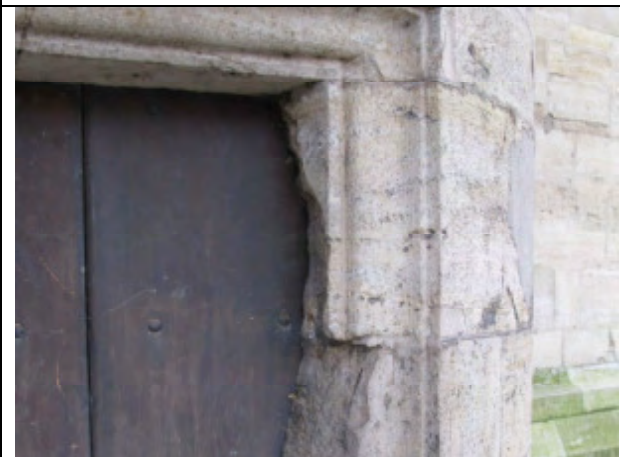
| <b>Nordseite, Treppenturm, Ausbruch an der Innenkante des Portals</b> | <b>Südseite Kirchenschiff, Ausbruch/ Ausklingung links an der Körperkante der Fiale</b> |

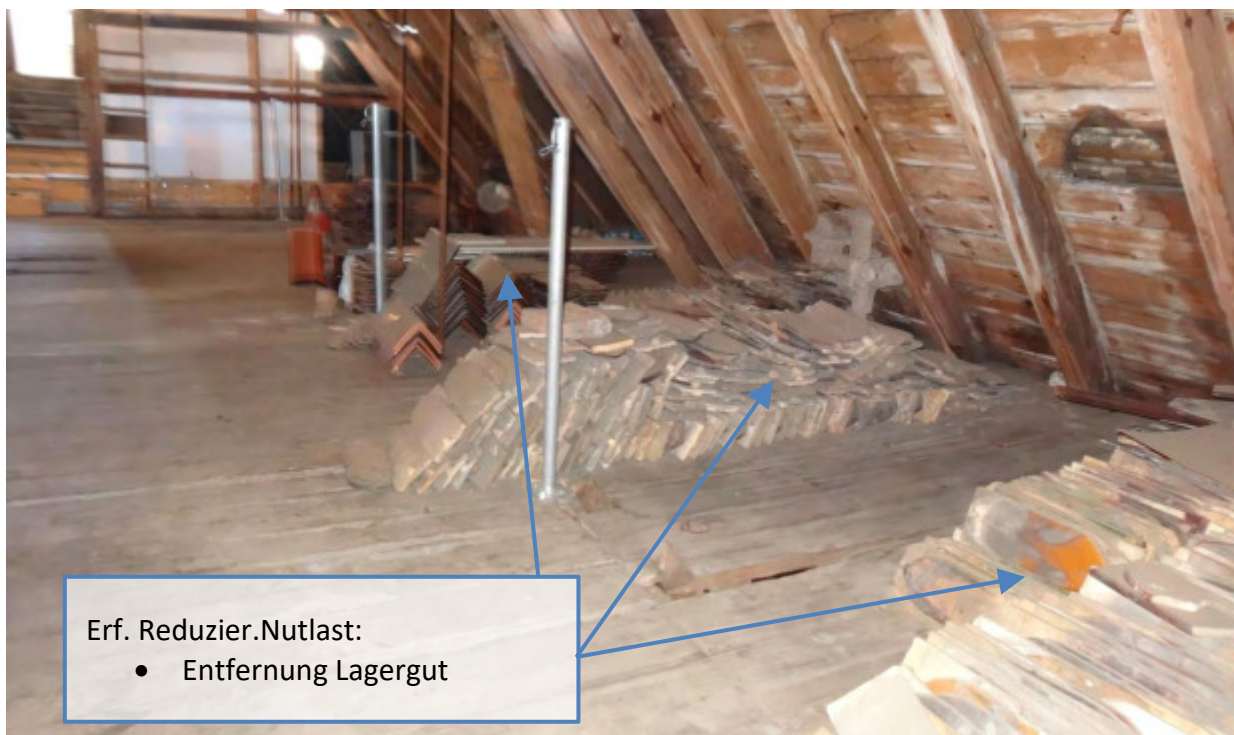
- Entspr. stat. Berechnungen Verstärk.maßnahmen Reduzierung Nutzlast erforderlich

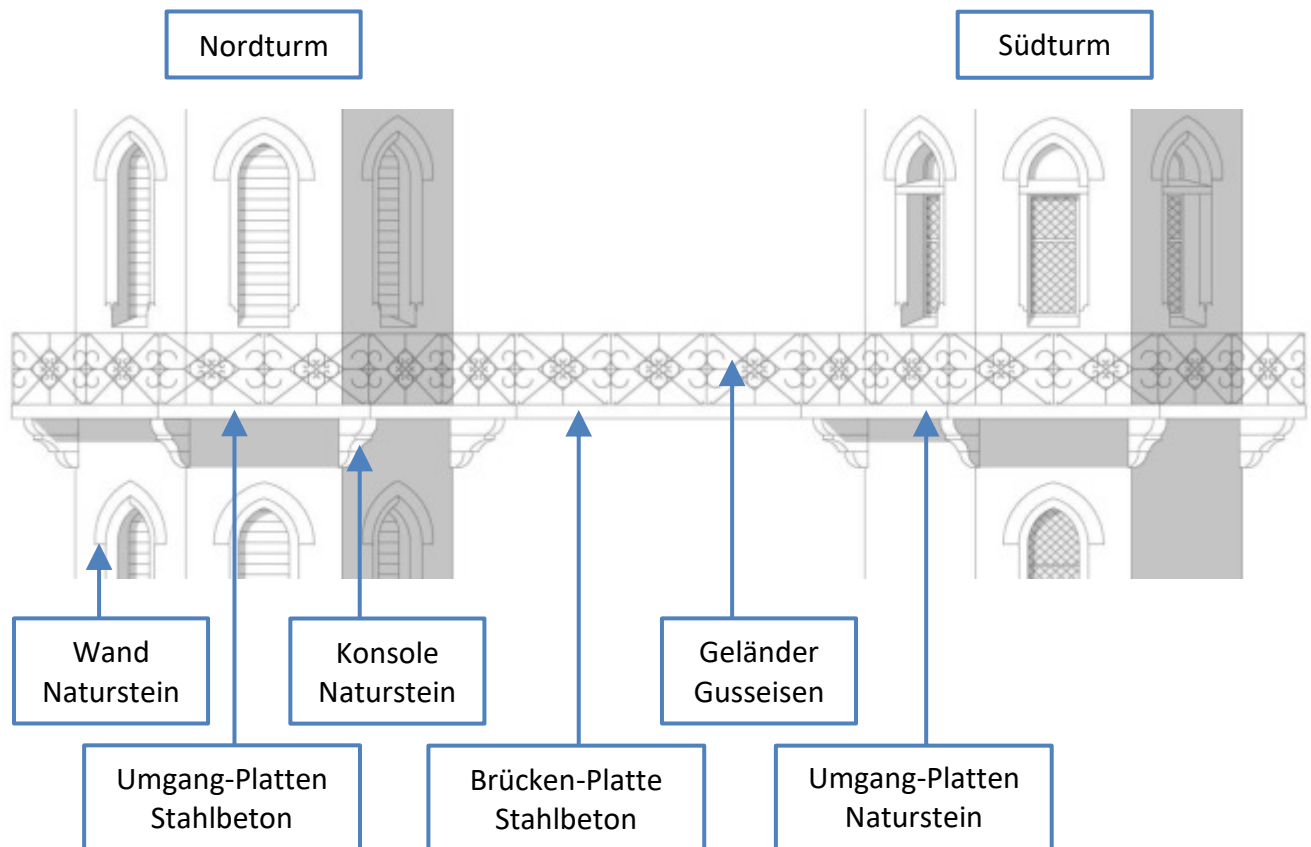
- Frei spannende Naturstein-Konstruktion als geregelte Bauweise statisch nicht nachweisbar
- Stahlbetonkonstruktion als geregelte Bauweise statisch nachweisbar
- Geländerkonstruktion aus Gusseisen statisch überlastet, Tragsicherheit nicht gegeben
