## Schloss Marienburg: Bauabschnitt 2.2 Sanierung Terrasse Süd

Fotodokumentation (Stand: April 2026) - Bereich Sanierung Terrasse Süd

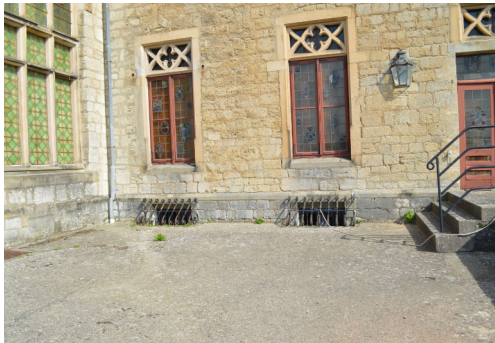
Ornamentale gerade Lichtschachtvergitterung am Südostflügel Südseite oberhalb des Entwässerungsgangs

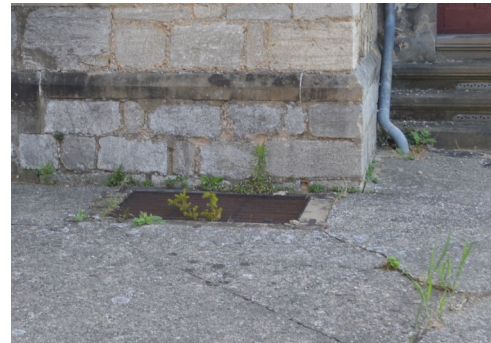
Horizontale Lichtschachtvergitterung und -einfassung am Rittersaal

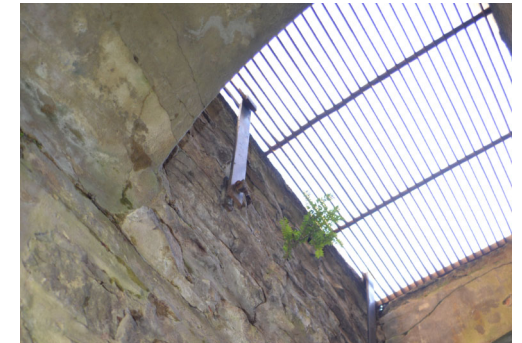
Horizontale Lichtschachtvergitterung und -einfassung am Rittersaal vom Entwässerungsgang aus betrachtet

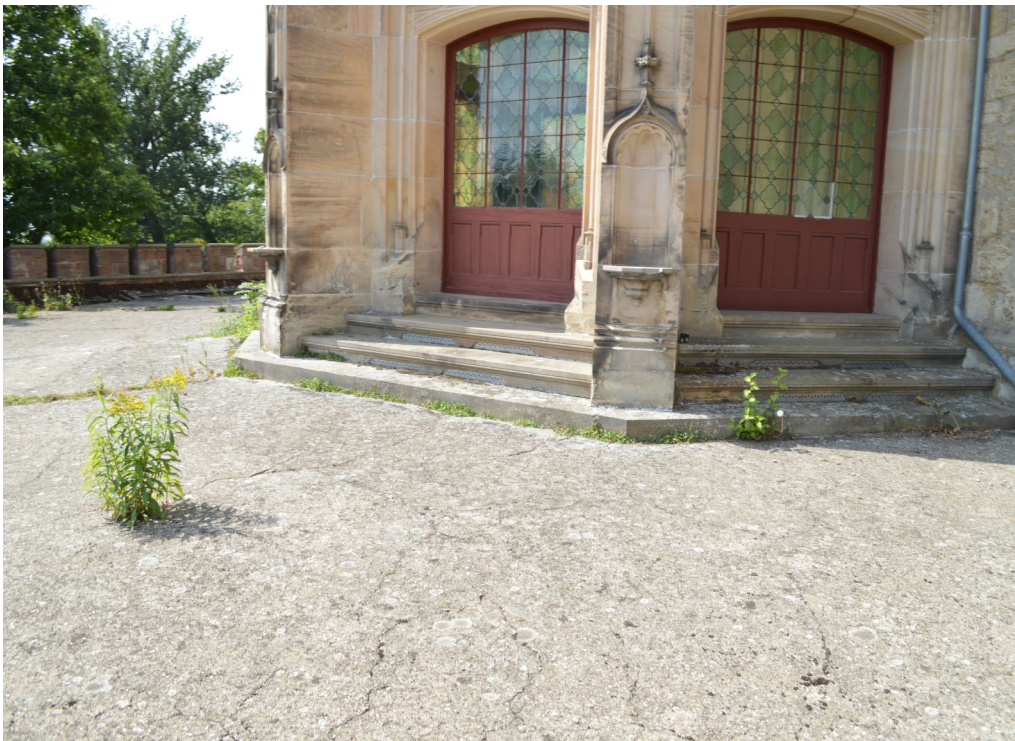
Beton-schicht über dem Entwässerungsgang, die der Polygonform des Gebäudes folgt

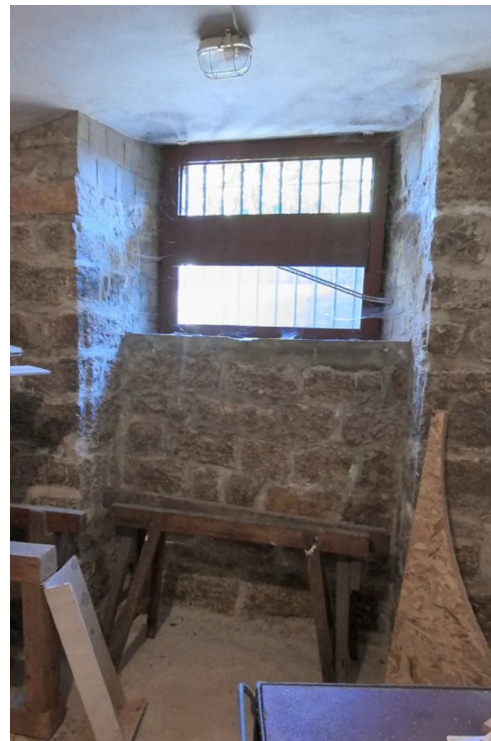
F\_C-K.30, zukünftiger Zugang zum Entwässerungsgang

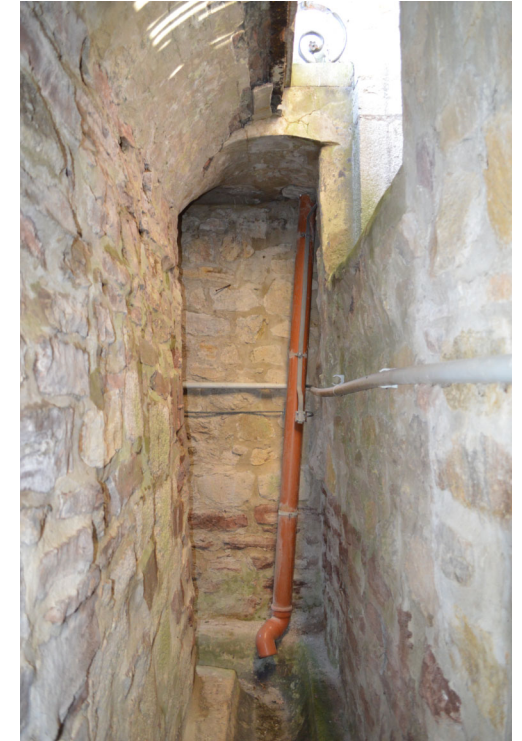
Entwässerungsgang mit Sandsteinrinne und Stahlträger Lichtschachteinfassung

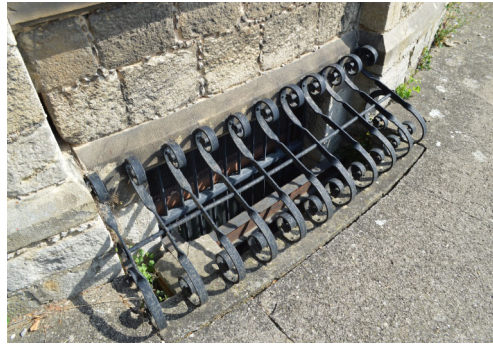
Ornamentale gebogene  
Lichtschachtvergitterung und -einfassung

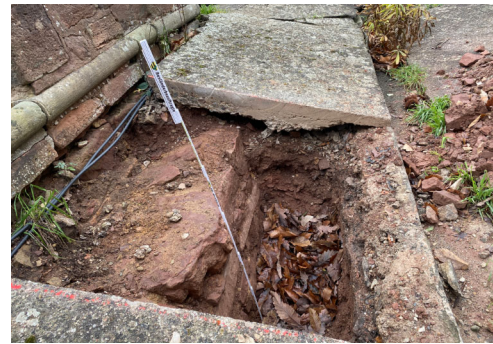
Erkundungsöffnung Betonschicht und Leitung  
aus mineralischen Baustoffen

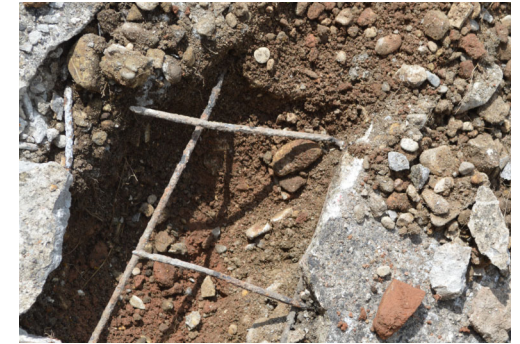
Erkundungsöffnung Betonschicht

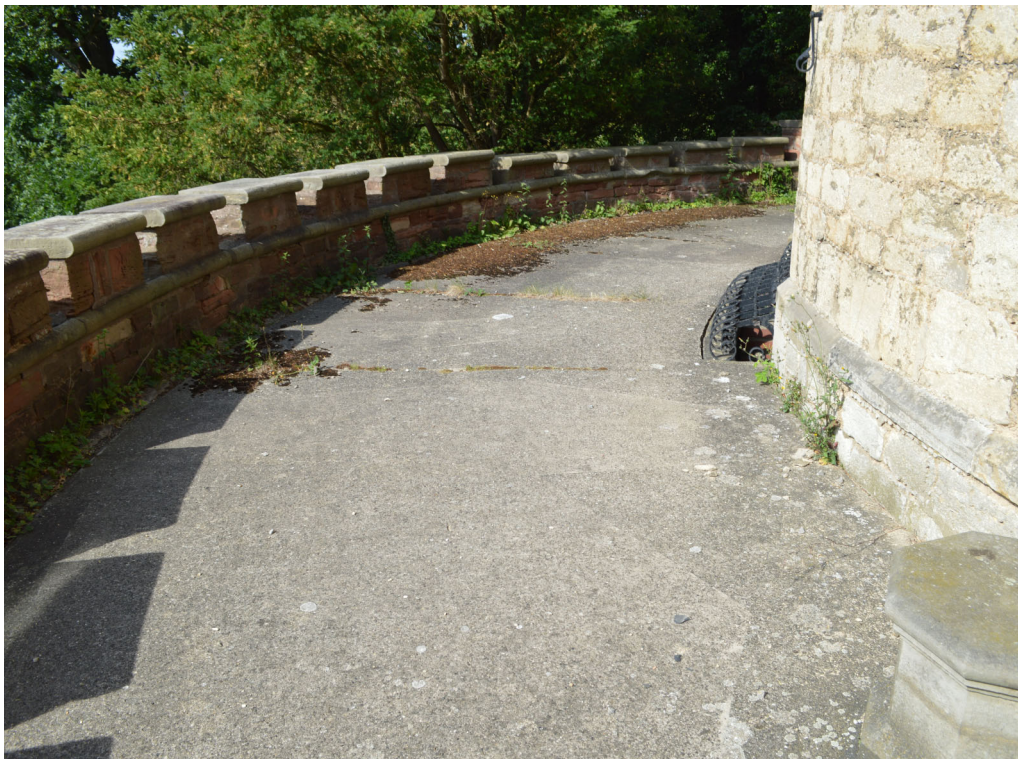
Kappendecke mit Betonschicht über dem vorgelagerten Kellerraum

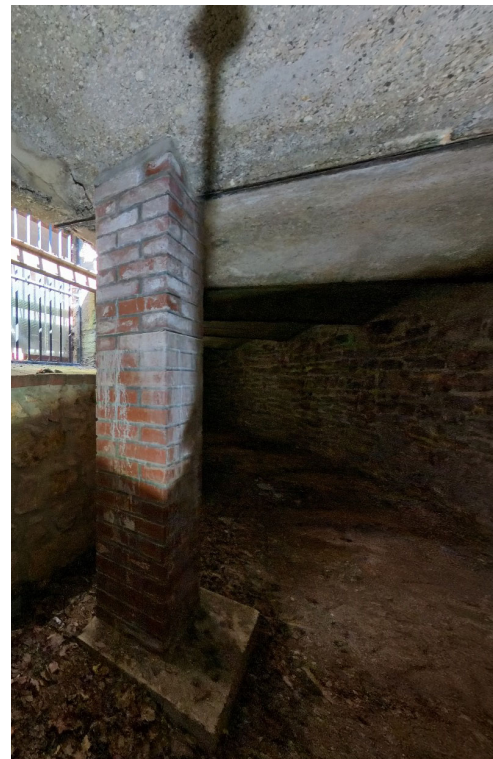
Ziegelpfeiler und Kappendecke im  
vorgelagerten Kellerraum

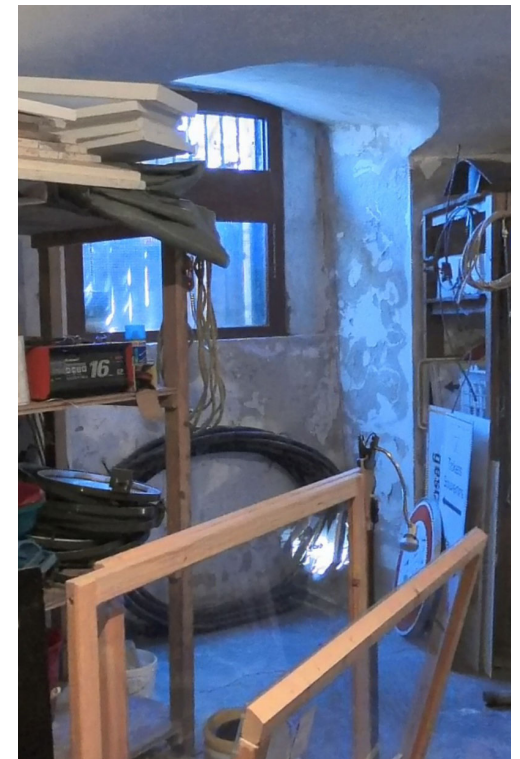
F\_C-K.33/1, zukünftiger Zugang zum  
vorgelagerten Kellerraum

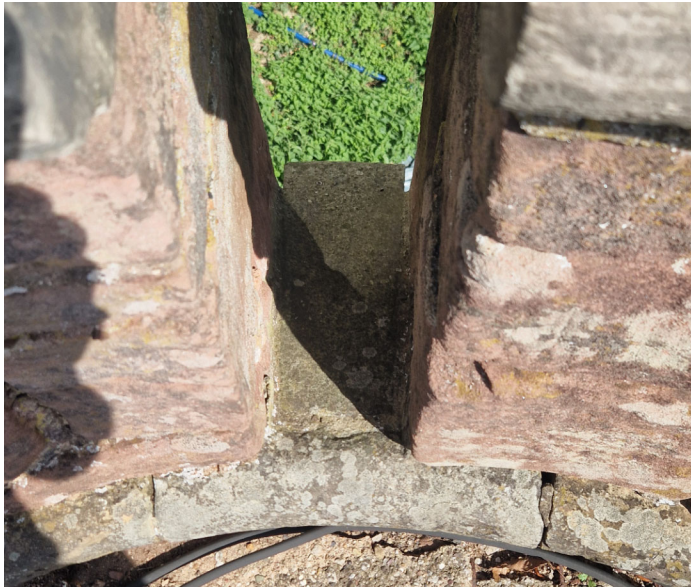
Schrägensicht Zinnenzwischenraumplatte aus Sandstein

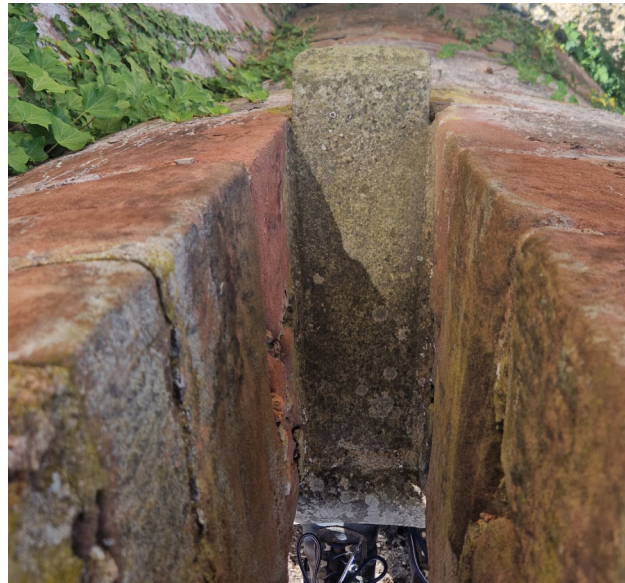
Aufsicht Zinnenzwischenraumplatte aus Sandstein

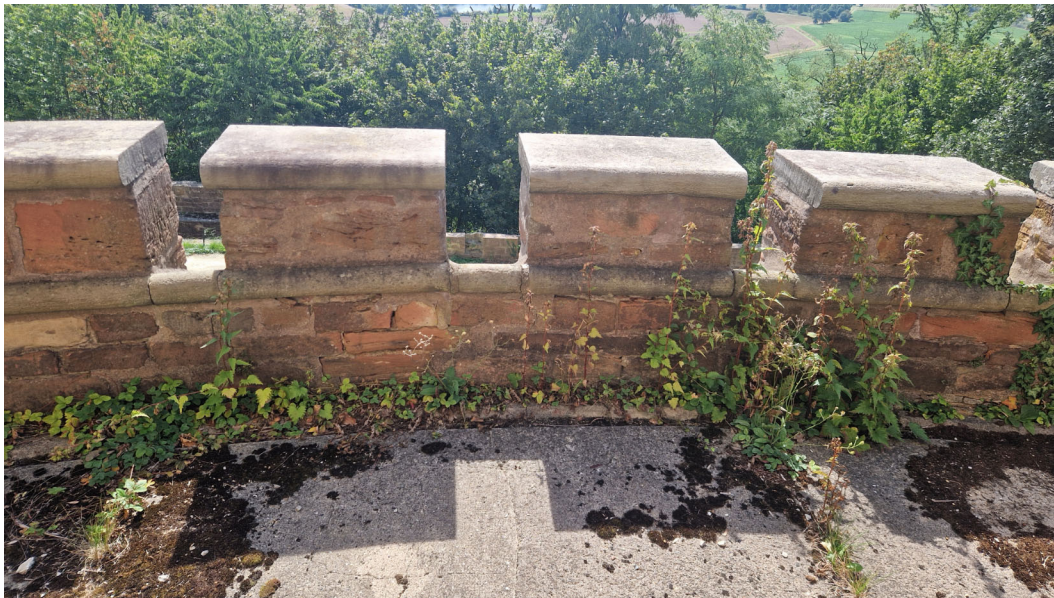
Ansicht der zu vernadelnden Zinnen
