## Schloss Marienburg: Bauabschnitt 2.1 Hangsicherung

Blatt 1/2

Fotodokumentation (Stand: April 2026) - Bereich Hangsicherung

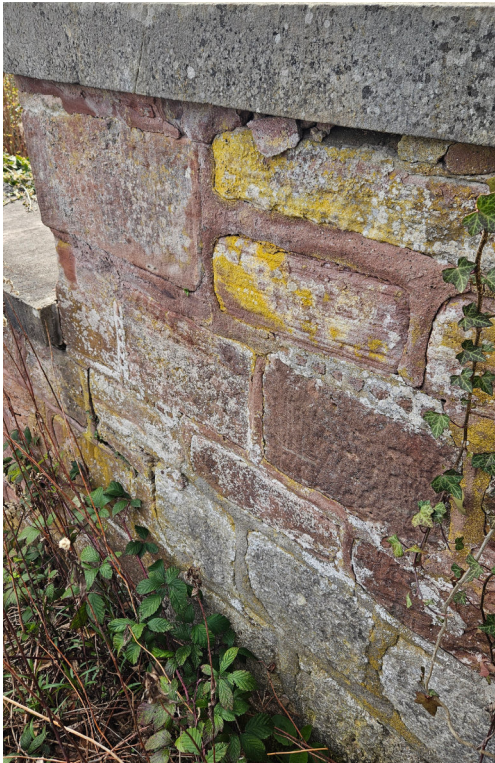
Nahaufnahme Rotes Sandsteinmauerwerk, Fugen mit Besatzsteinen

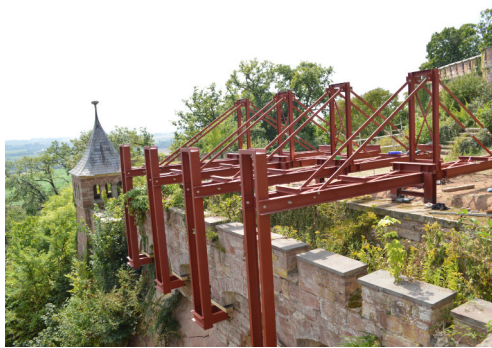
Blick auf die Notkonstruktion Laubengang

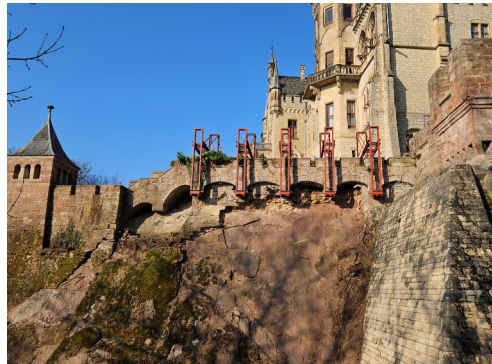
Blick auf die Notkonstruktion Laubengang

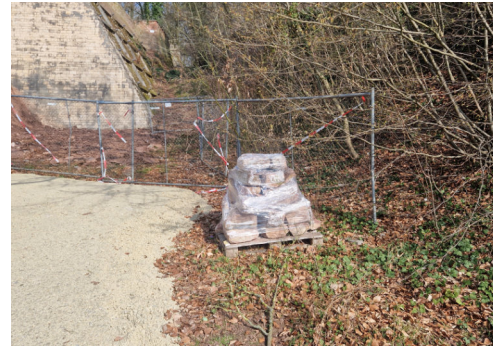
Vorhandene Mauersteine für Wiedereinbau

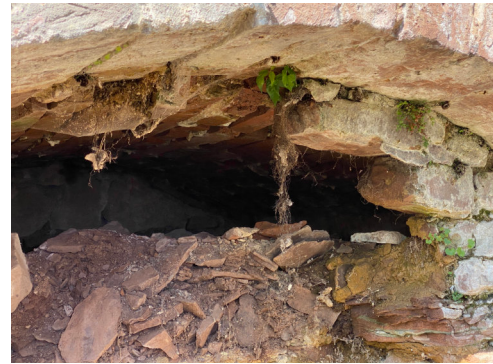
Gewölbevorderkante aus Rotem Sandstein, dahinter Ziegel

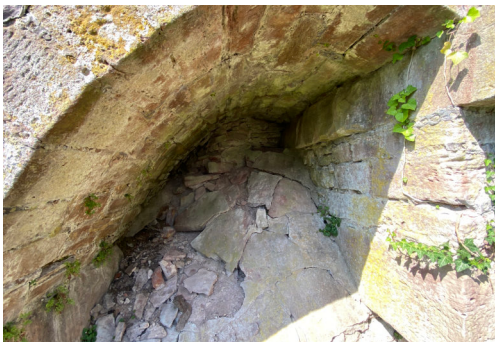
Gewölbe aus Rotem Sandstein

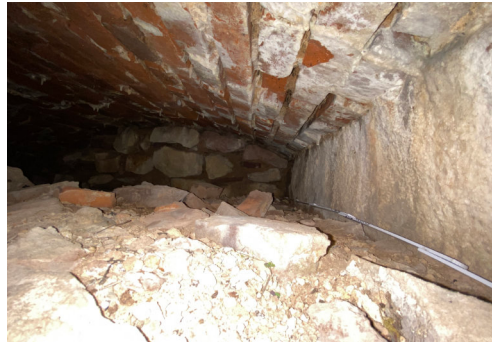
Gewölbe aus Ziegeln

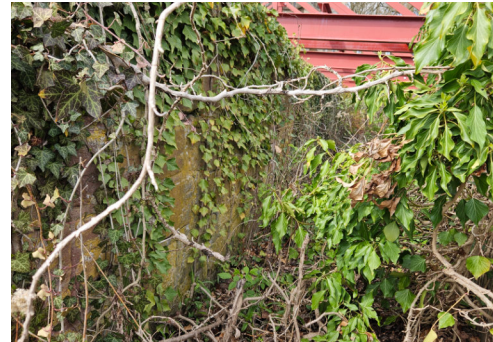
Bewuchs auf dem Laubengang

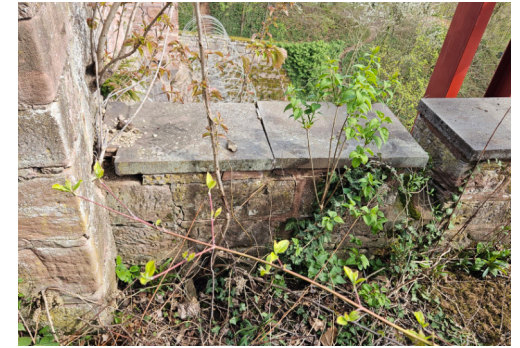
Beispiel für Zinnenabdeckplatte

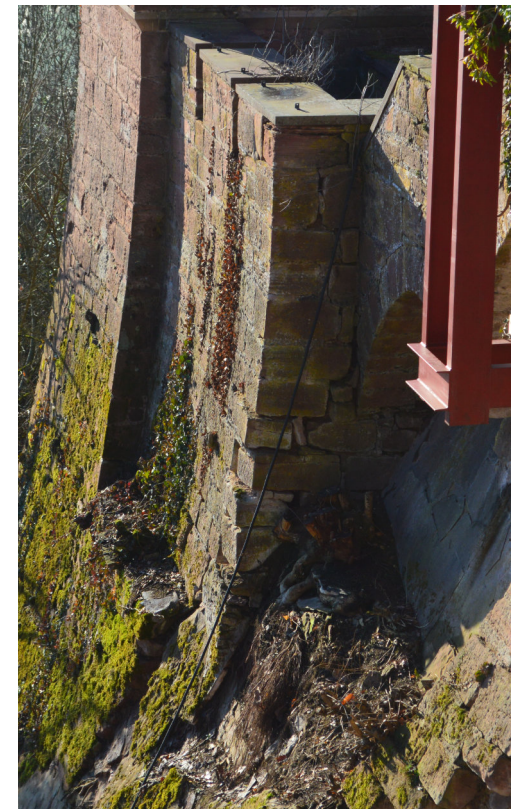
Risse in Mauerwerksecke

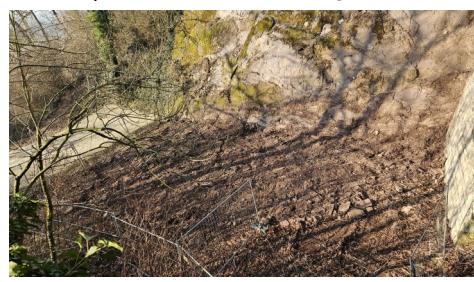
Fläche vor dem zu sichernden Felshang

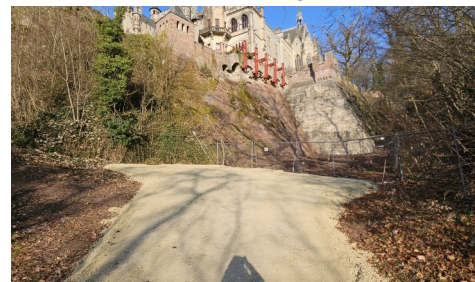
Bereich der Hangsicherung
