## **Untersuchungsbericht**

**Nr. 020092-23**

**Objekt:** Hallenbad Greven

**Gegenstand der Untersuchung:** Betonuntersuchungen der Schäden im Untergeschoß, für die Beurteilung der geschädigten Bausubstanz und als Grundlage für Instandsetzungsarbeiten

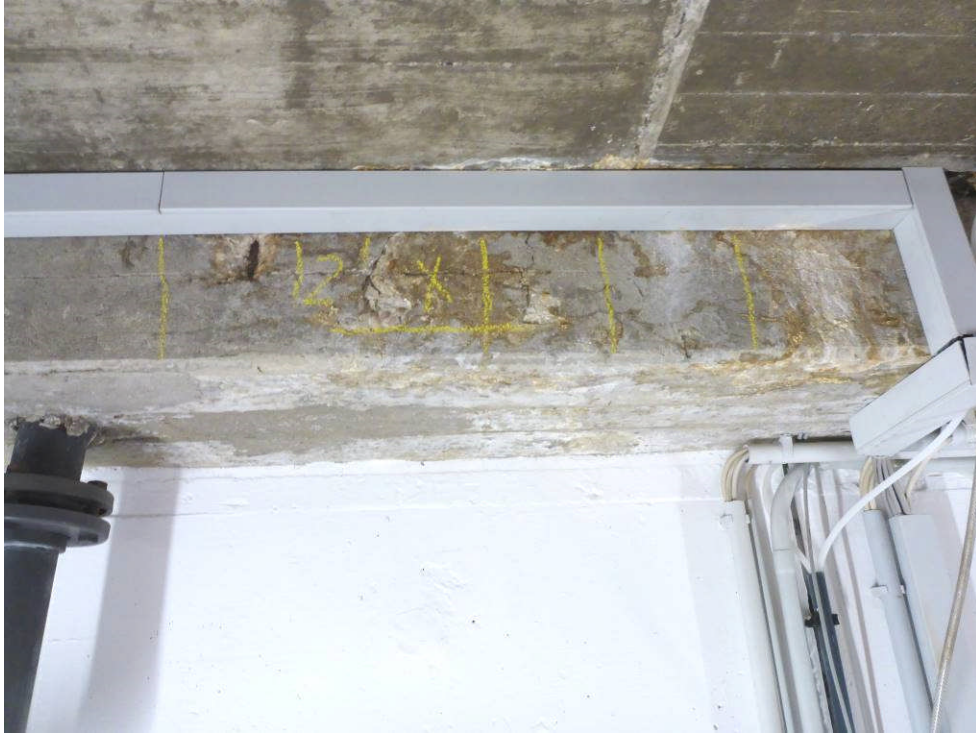
Prüfstelle 1

An der Rinne mit beckenseitigen Deckenaufleger des Sprungbeckens sind Kalkablagerungen, Betonabplatzungen und Hohlstellen auf einer Länge von ca. 1,0 m vorhanden.

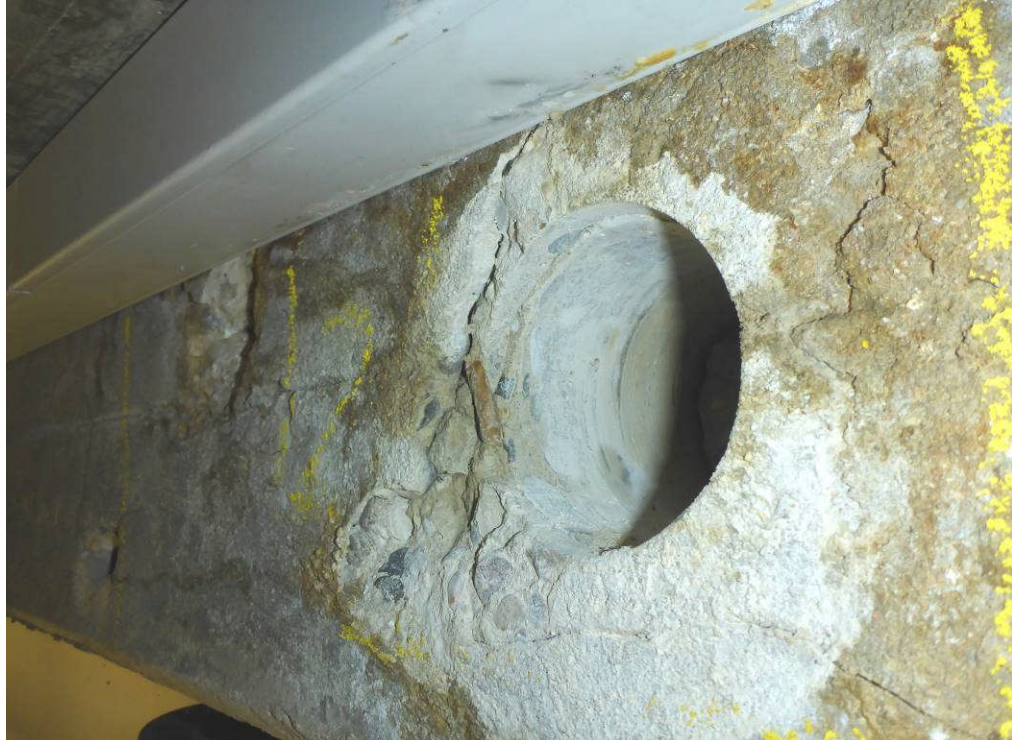
Prüfstelle 1

Bohrloch BK P1 zeigt Gefügeschäden bis 30 mm Tiefe

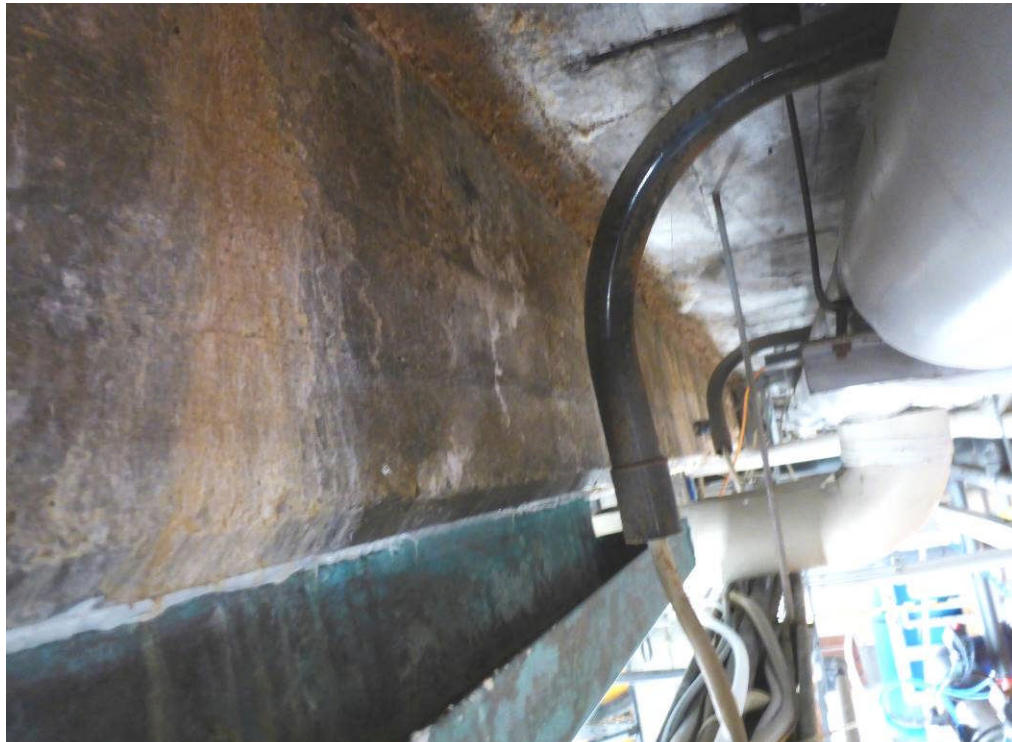
Prüfbereich 2

Starke Kalkablagerungen an der Seitenfläche des Unterzugs und am angrenzenden Deckenstreifen. An der unteren Kante des Unterzugs wurde eine Blechrinne angeordnet um das durchtre-  
tende Wasser aufzufangen.

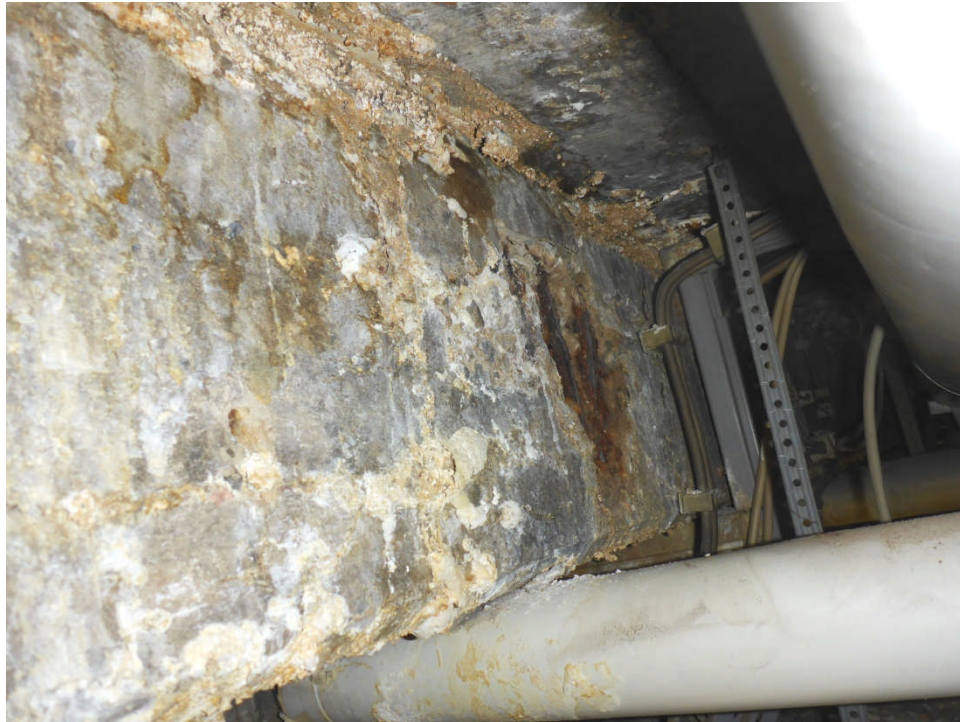
Prüfbereich 3

In diesem Bereich sind starke Schäden mit Betonabplatzungen und Gefügeschäden bis zur Bewehrung auf ca. 4 m vorhanden. Im Bereich der Betonabplatzungen sind stark korrodierte Bewehrungsstäbe mit erheblichen Querschnittsverlusten sichtbar.

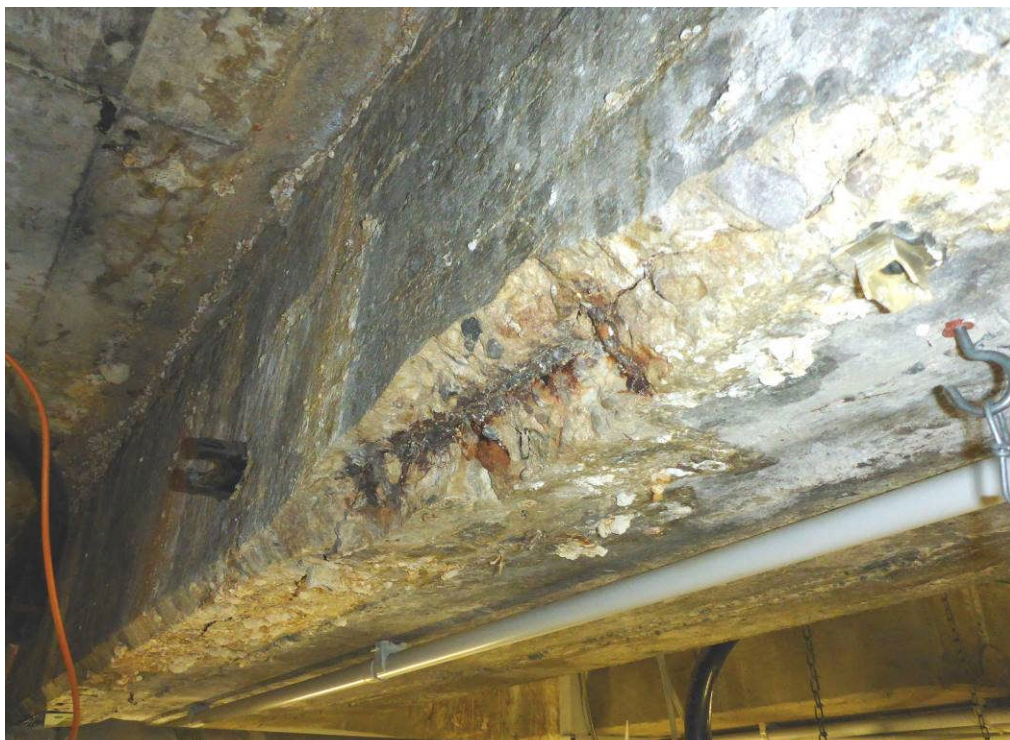
Prüfbereich 3

Die Betonflächen im weiteren Verlauf liegen hohl.

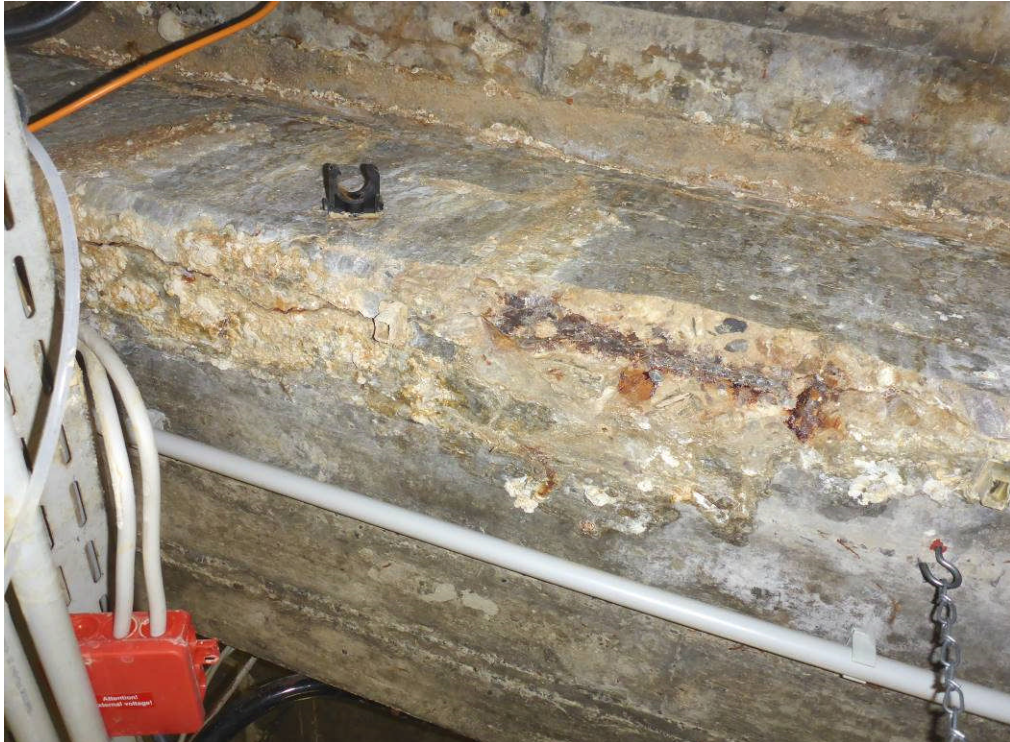
Prüfbereich 3

wie vor

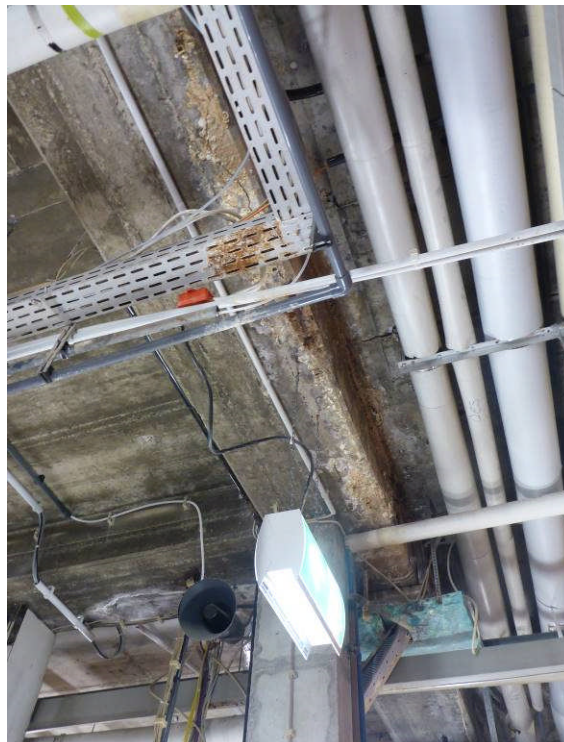
Prüfbereich 3

Übersichtsfoto des geschädigten Bereichs

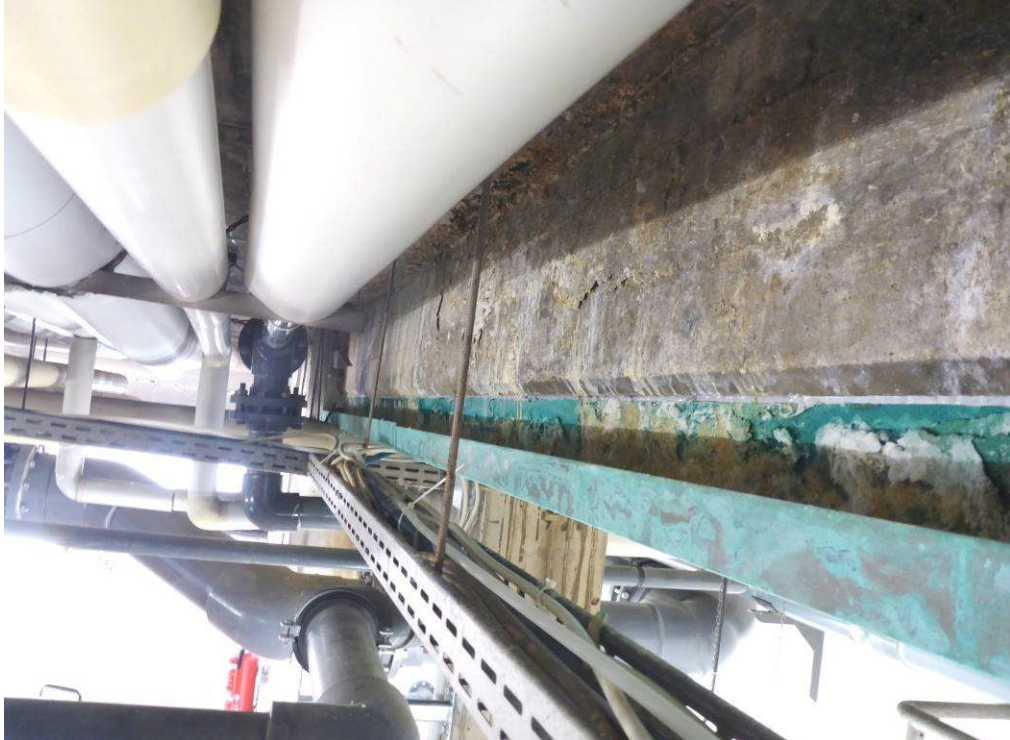
Prüfbereich 4

Hier ist ebenfalls ein hoher Schadensgrad wie in P3 beschrieben vorhanden.

Hohllagen an der Seitenfläche und der unteren Betonkante bis 30 mm Tiefe auf ca. 2,50 m.

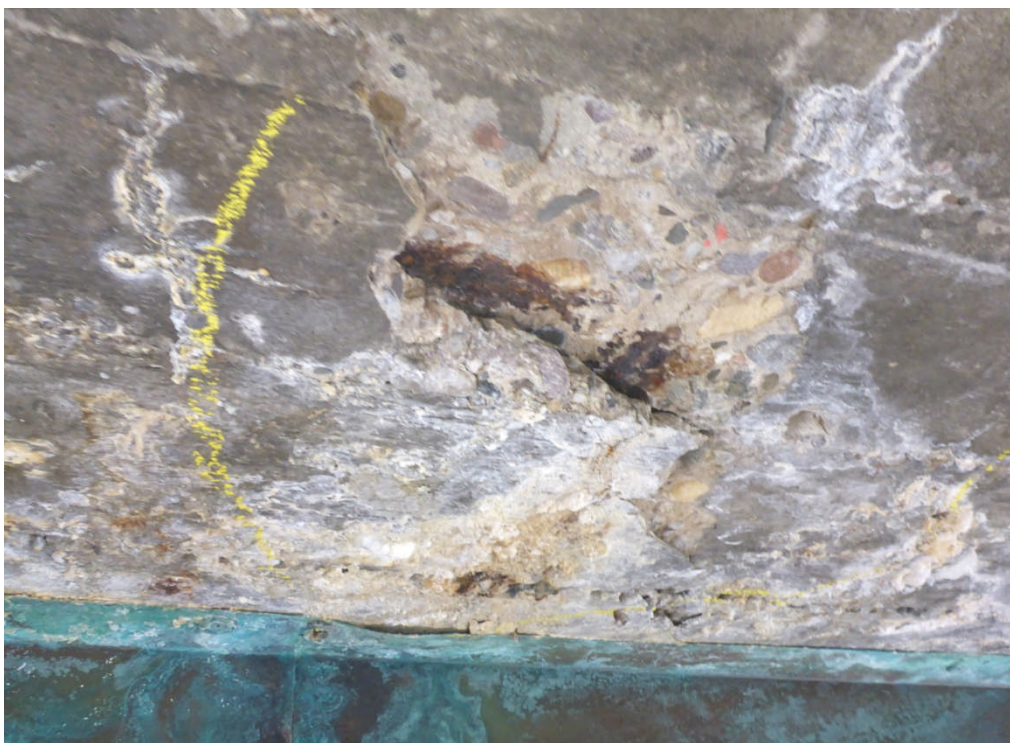
Prüfbereich 4

Detailbild Betonabplatzung mit stark korrodiertter Bewehrung und Blattrostauflagen an der Unterseite.

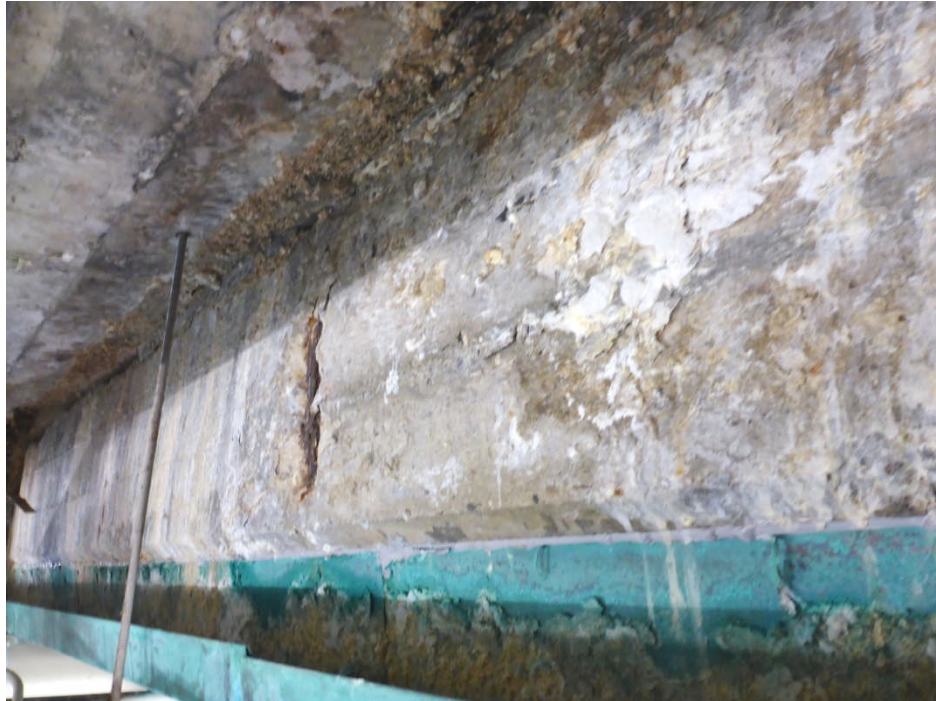
1,50 m vor Stütze 4

.Schadensbild mit starken Ablagerungen, Betonabplatzungen und Hohllagen.

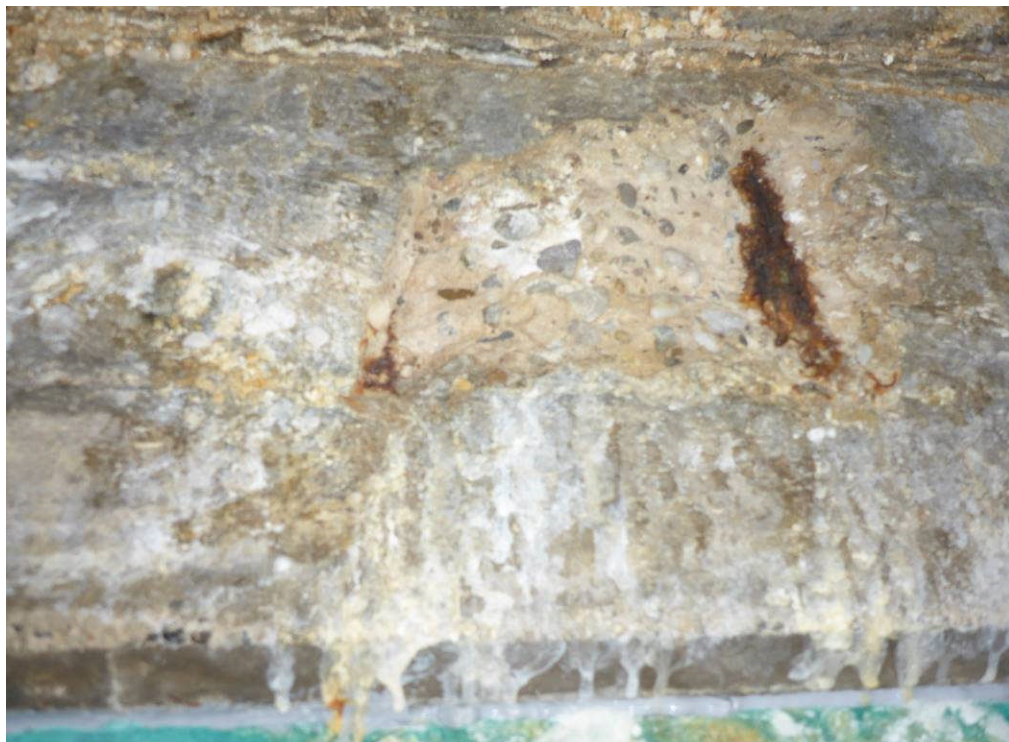
ca. 1,50 m vor Stütze 4

Detailbild mit Betonabplatzung oberhalb von stark korrodierter Bewehrung und Hohlstellen im umliegenden Bauteilbereich

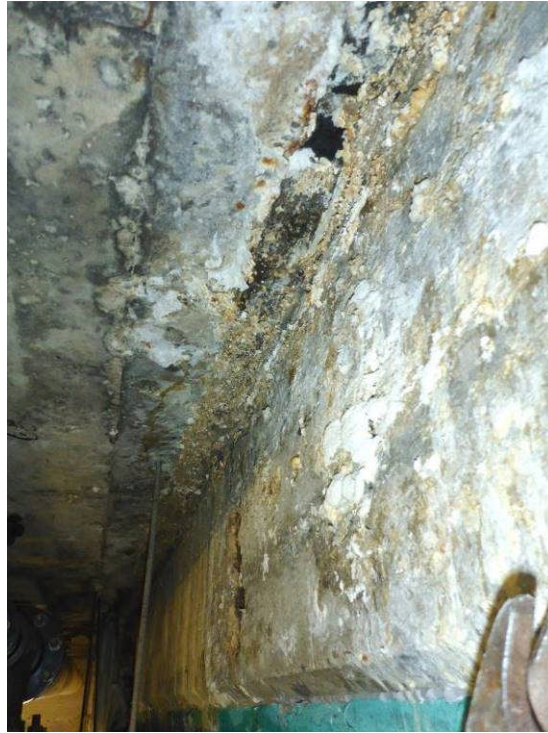
ca. 1,50 m vor Stütze 4 wie vor, jedoch zeigt auch der oben angrenzende Deckenbereich auf einer Breite von ca. 20 cm das vor beschriebene Schadensbild.

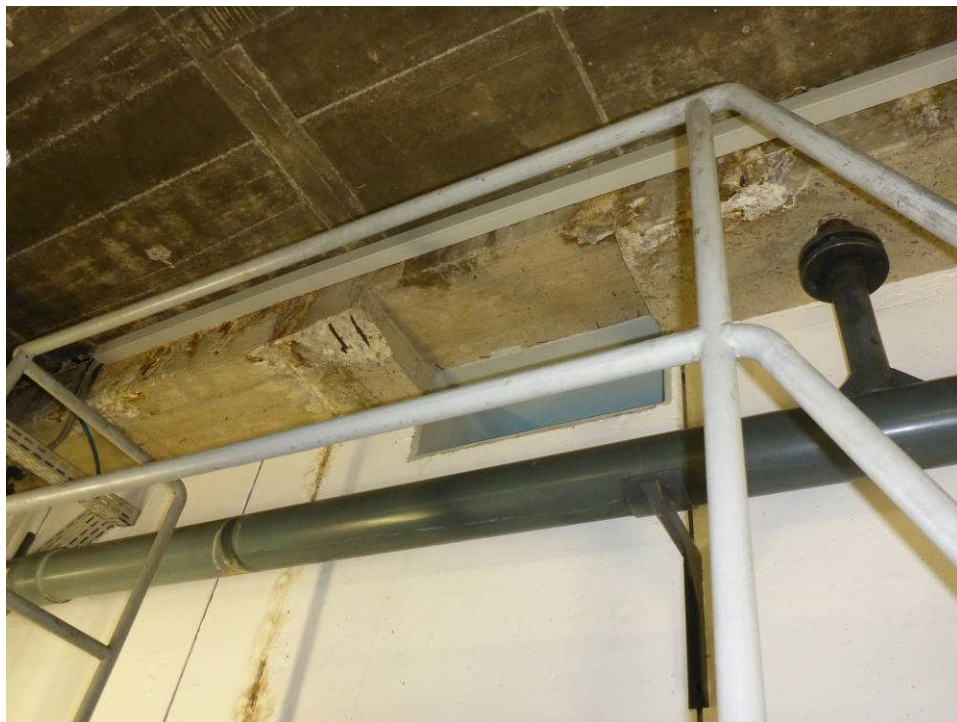
Prüfstelle 5 Sprungbecken

Beidseitig des Fensters sind an den Rinnenflächen mehrere Betonabplatzungen oberhalb von stark korrodierter Bewehrung vorhanden. Die Kante vor dem Fenster liegt auf der gesamten Fläche hohl.

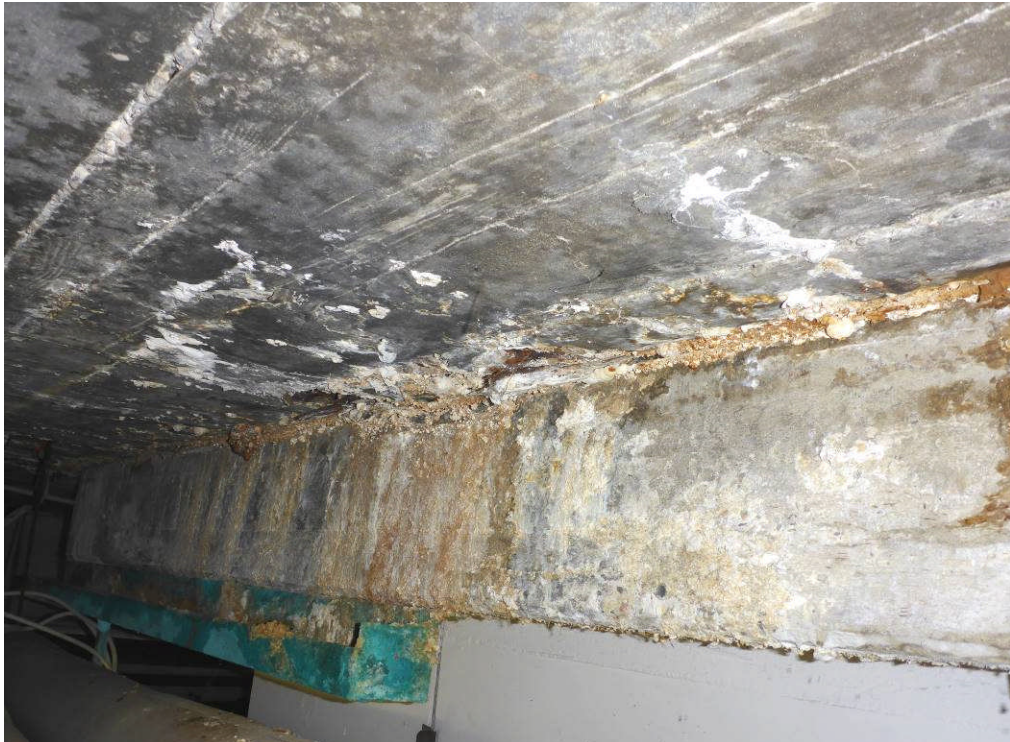
P5 bis Außenwand  
Nord

Im weiteren Verlauf der Rinne zeigen sich starke Undichtigkeiten der Fuge mit massiven Kalkablagerungen auch am angrenzenden Deckenbereich.

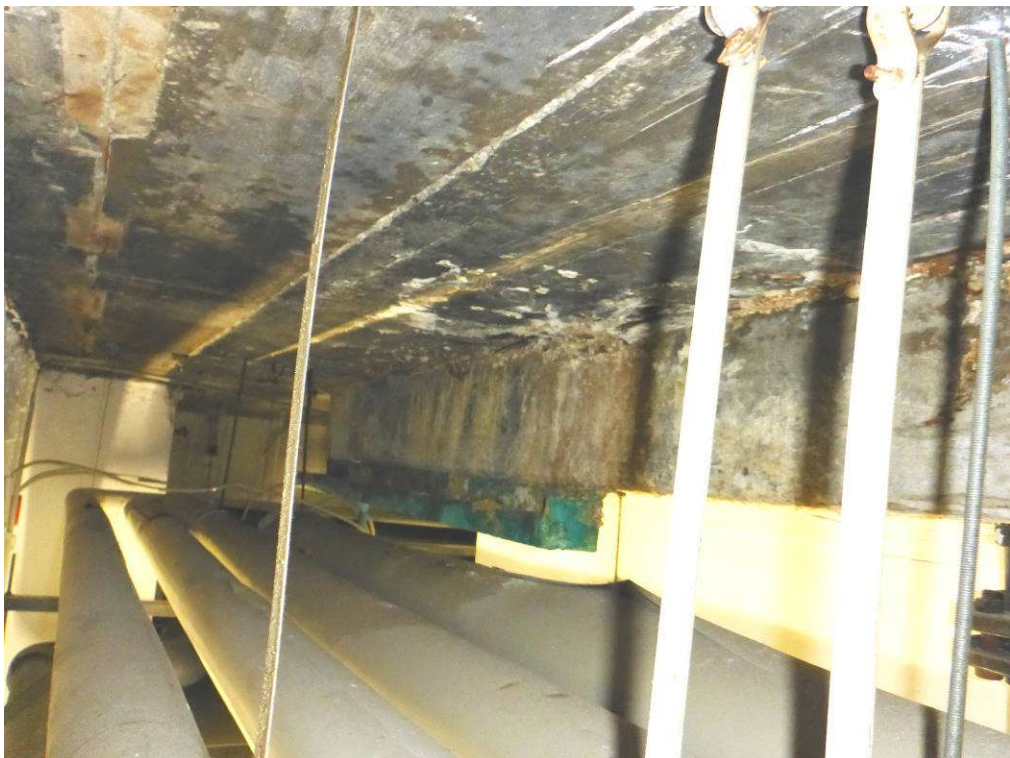
P5 bis Außenwand  
Nord

Rinnen- und Deckenbereich bis zur nördlichen Außenwand

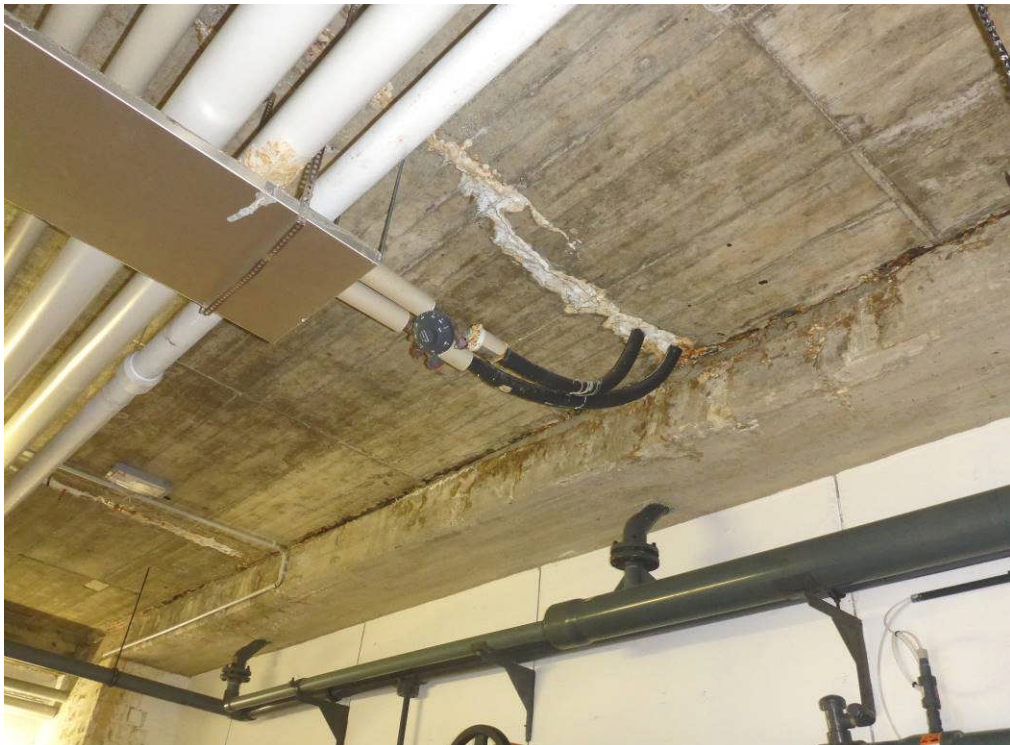
Prüfbereich 6

Kalkablagerungen unterhalb der Fuge auf der Seitenfläche des Unterzuges

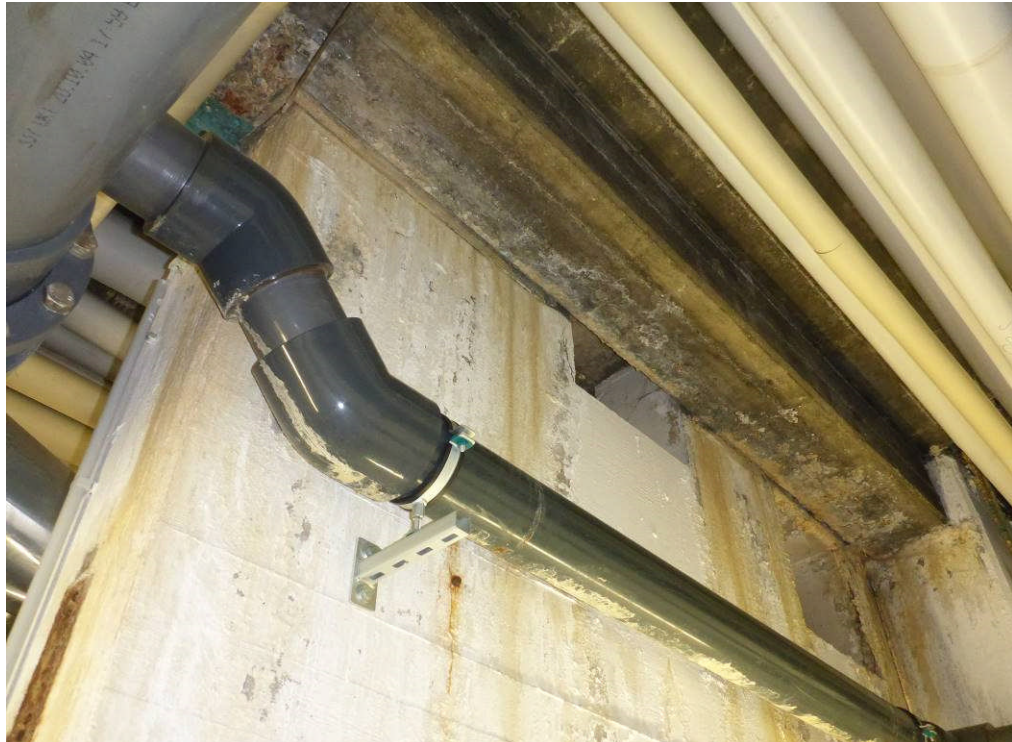
Prüfbereich 7

Ausgehend von der Fuge sind massive Undichtigkeiten mit Kalkablagerungen am Unterzug und der Wandoberfläche vorhanden.

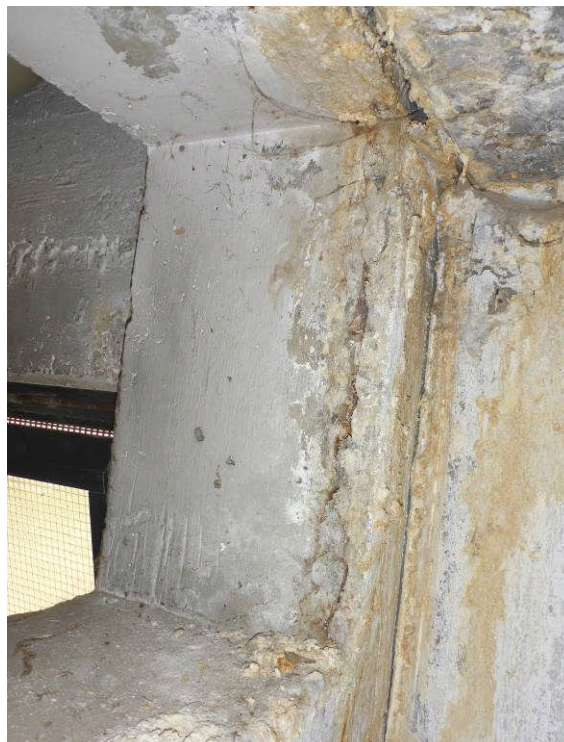
Prüfbereich 7

Im Bereich der hinteren Aussparung zeigen sich starke Kalkablagerungen und losen Betonschollen

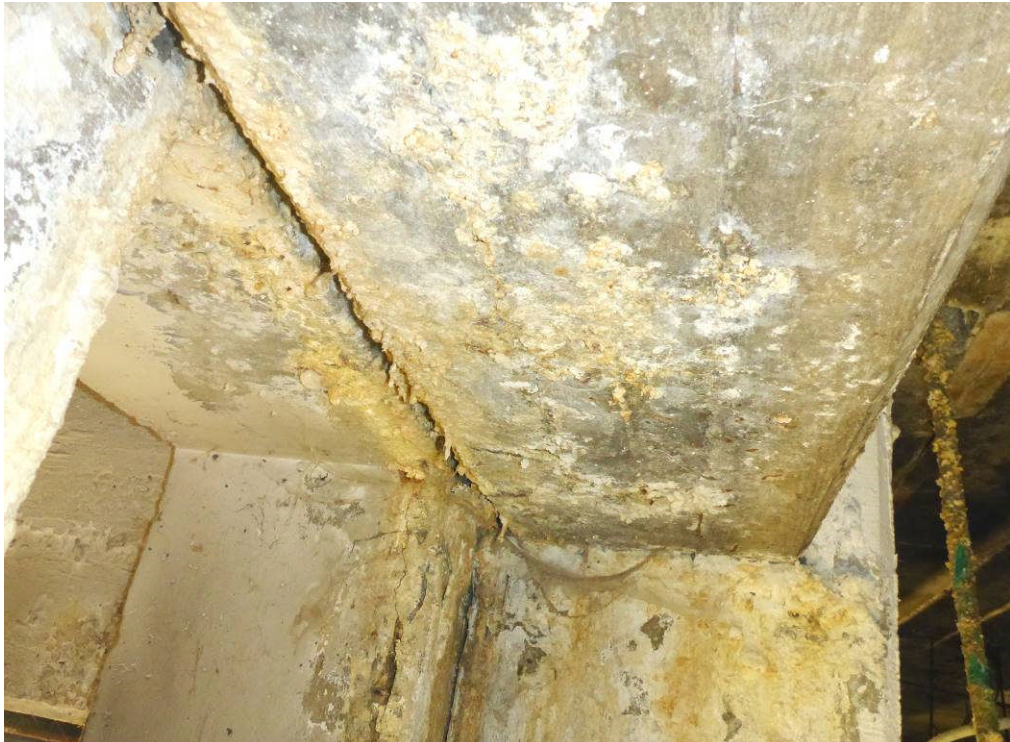
Prüfbereich 7

Detailbild am nördlichen Auflager des Unterzugs

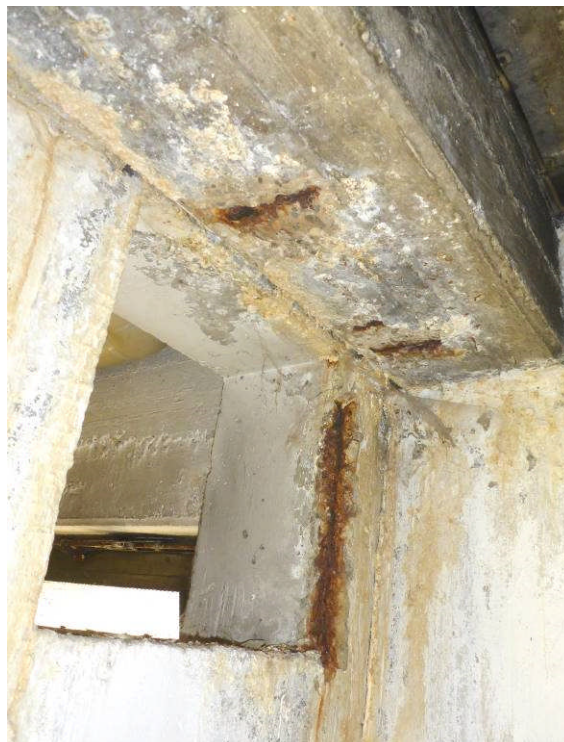
Prüfbereich 7

Bauteile nach dem Abschlagen loser Betonschollen mit stark korrodiertem Bewehrung.

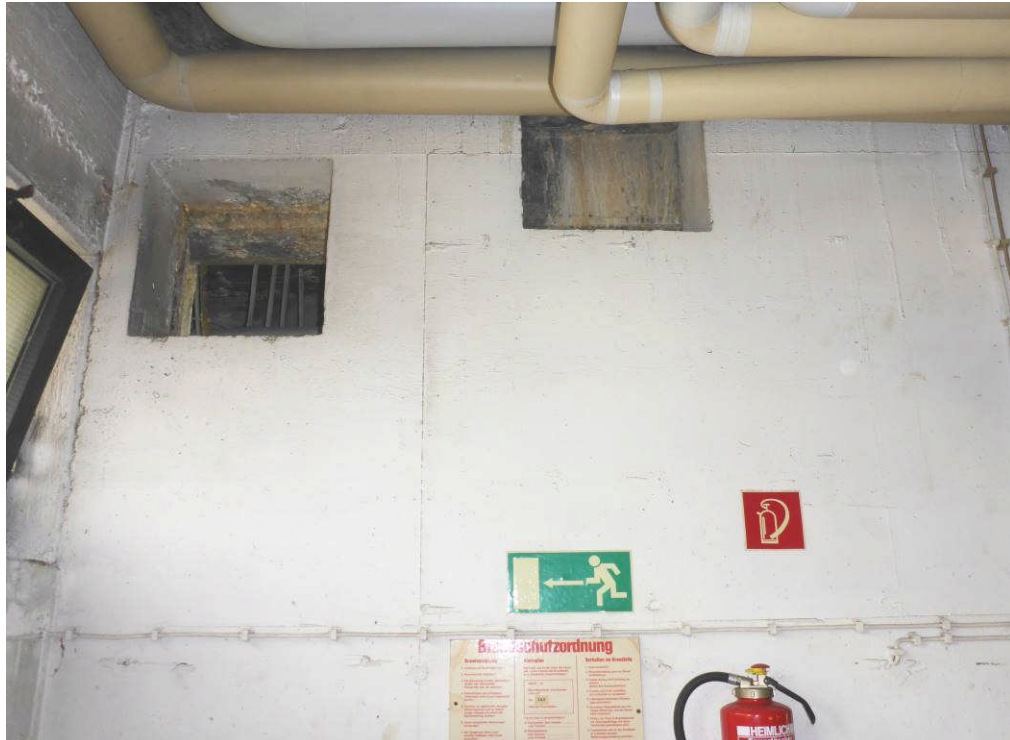
Prüfbereich 7 Gang  
Schwimmerbecken

In der rechten Aussparungen der Wand sind starke Kalkablagerungen an der Balkenseitenfläche sichtbar

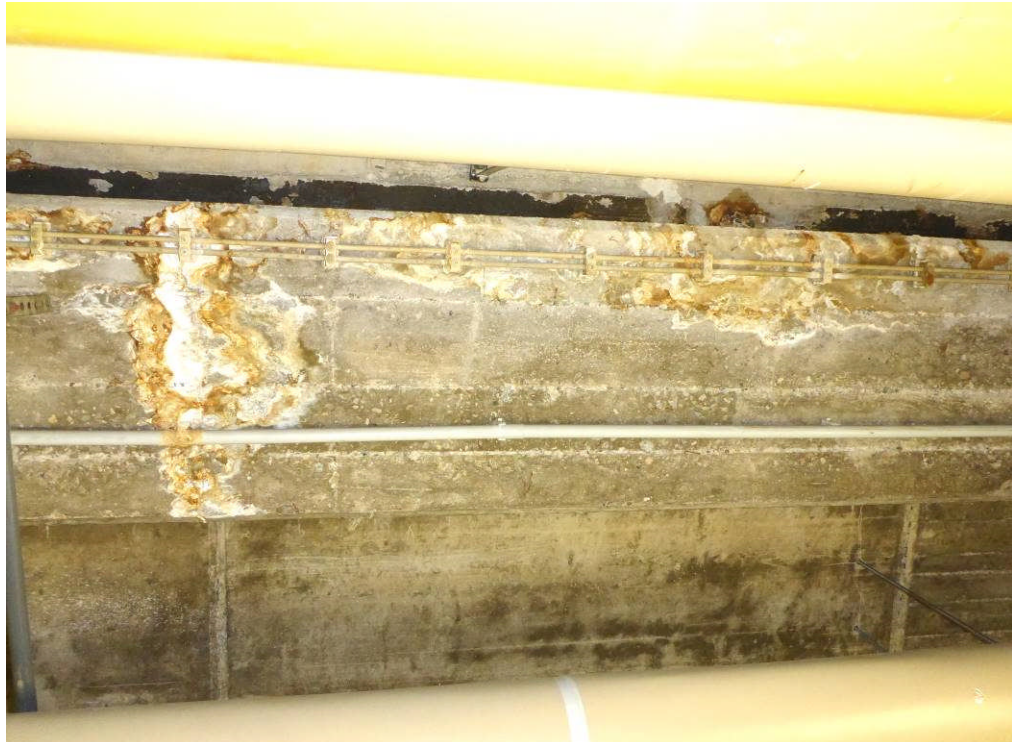
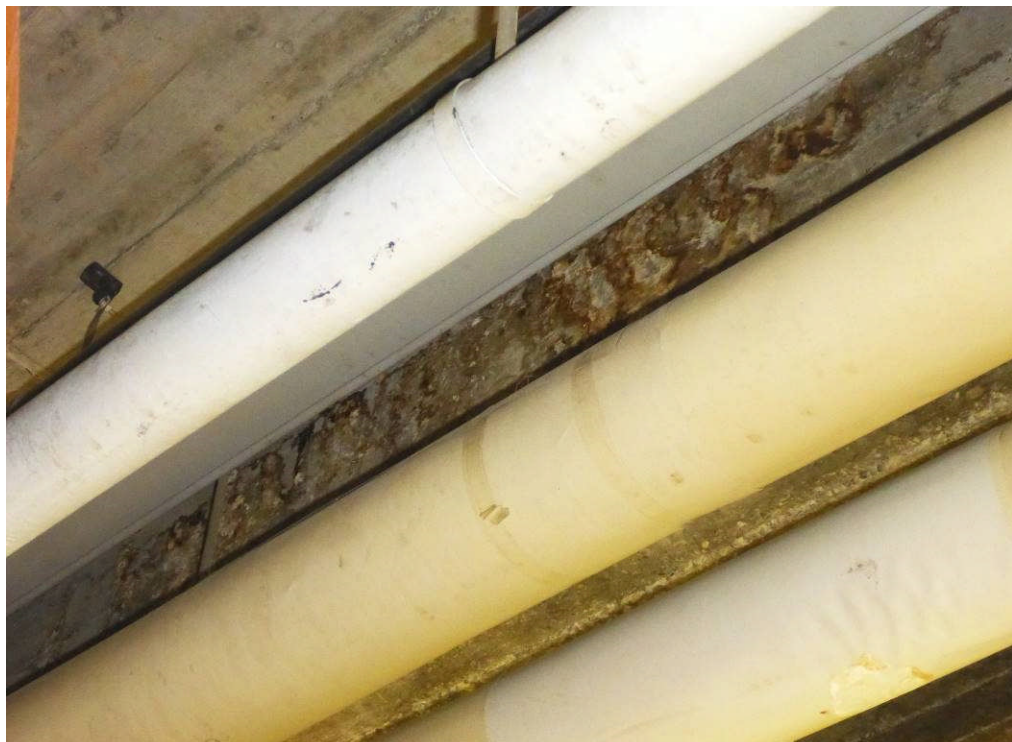
weiterer Kellerbereich

Auch die übrigen Fugen zeigen Undichtigkeiten in Form von Kalkablagerungen an Unterzug- und Rinnenseitenflächen

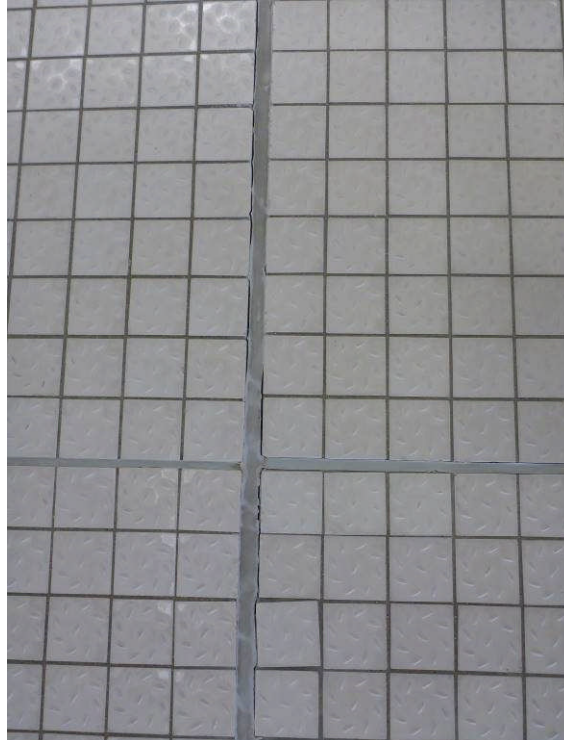
Badbereich EG

Sämtliche dauerelastische Fugenmaterialien haben sich von den Flanken abgelöst.

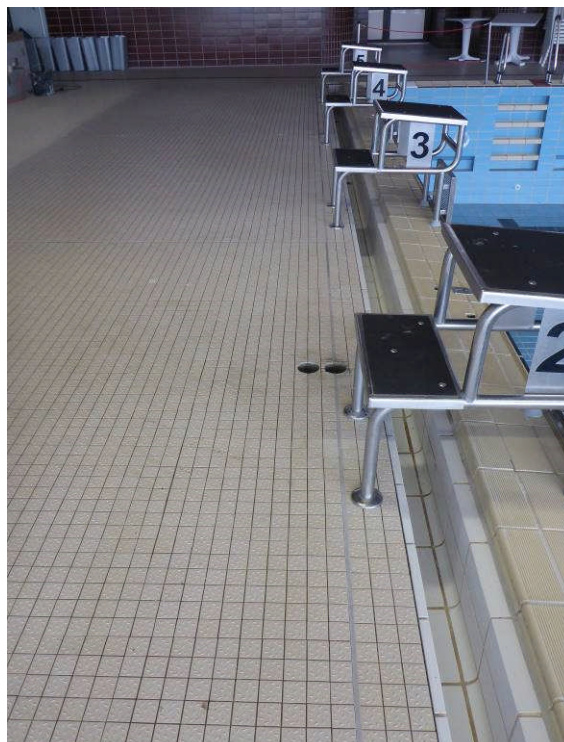
Badbereich EG

Fuge 2 mit Bohrkernentnahmestellen 6 und 6a

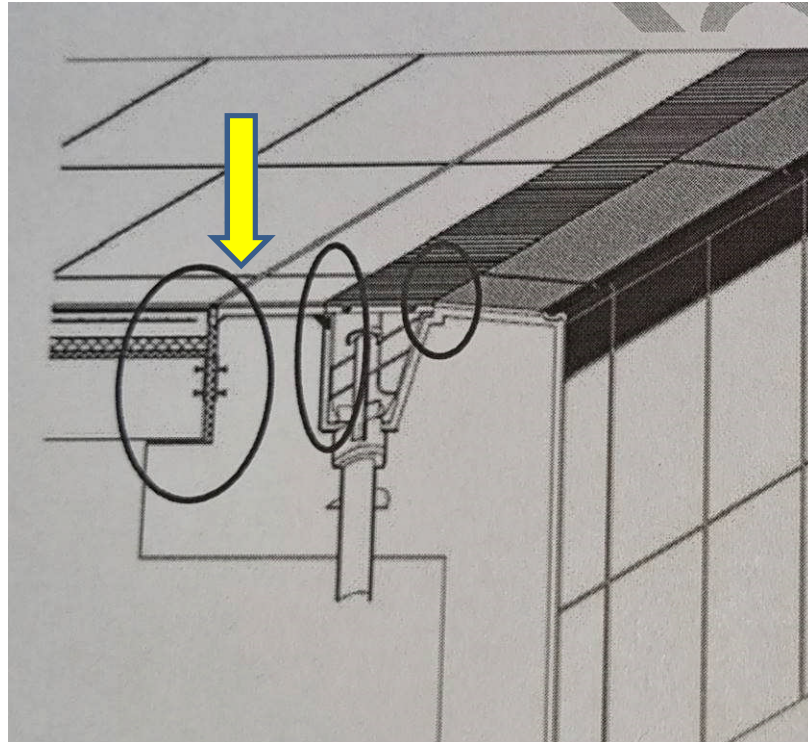
Fuge 2

Im Bohrloch 6a oberhalb der Fuge wurde ein Fugenverlauf entsprechend der Schemaskizze Rinnenkonstruktion „Finnland“ festgestellt.

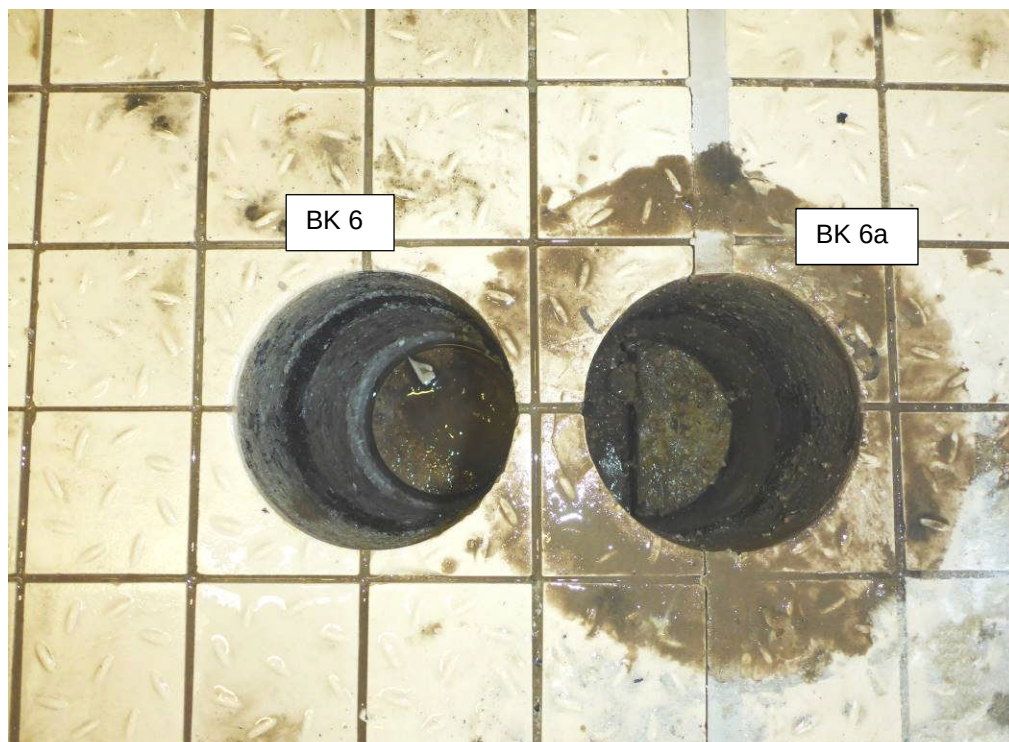
Fuge 2

Bohrlöcher Bohrkerne 6 und 6a

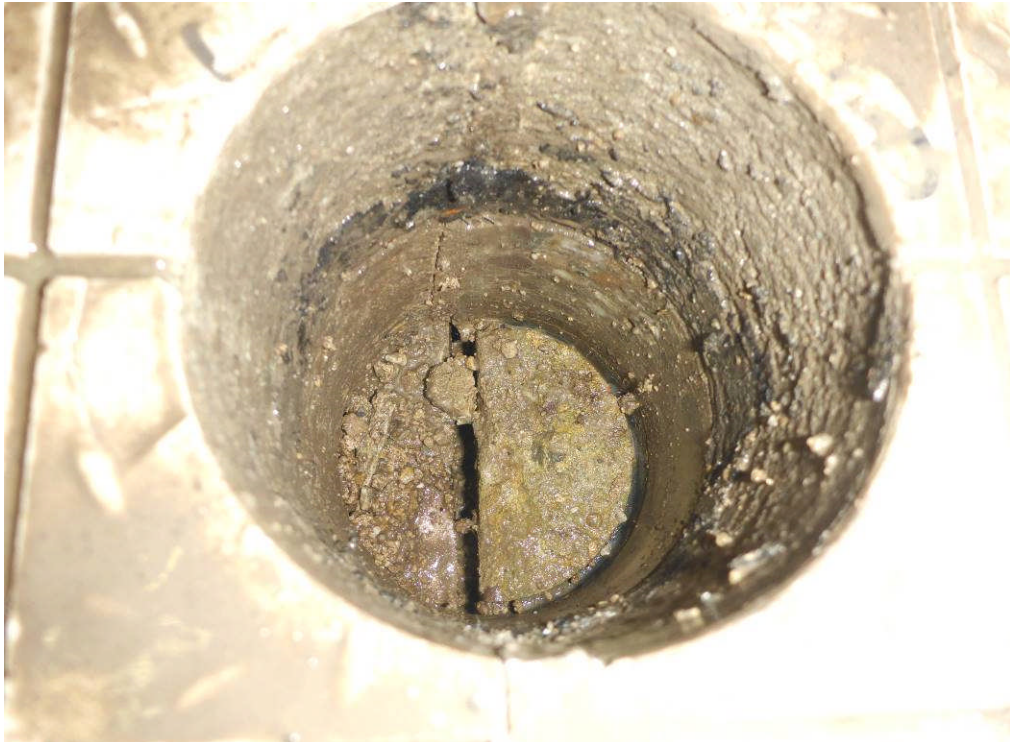
Bohrloch 6a

Fugenverlauf im Bohrloch

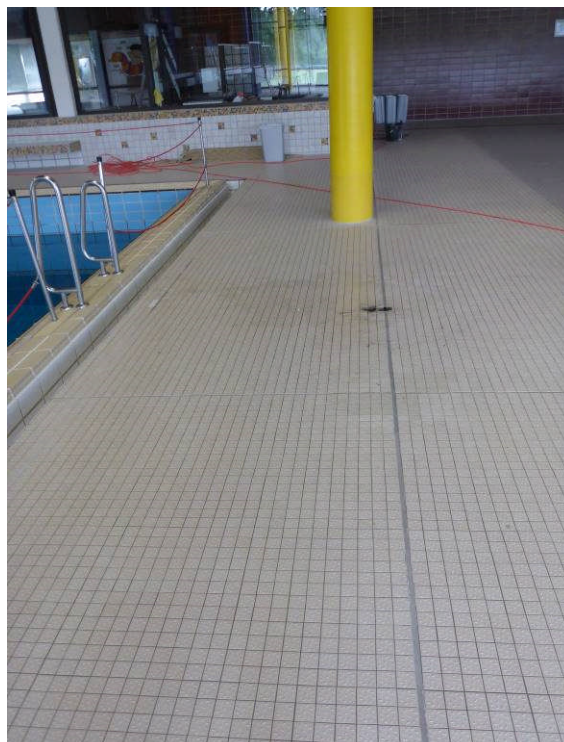
Fuge 1

Fugenverlauf mit Bohrkernentnahmestellen 7 und 7a

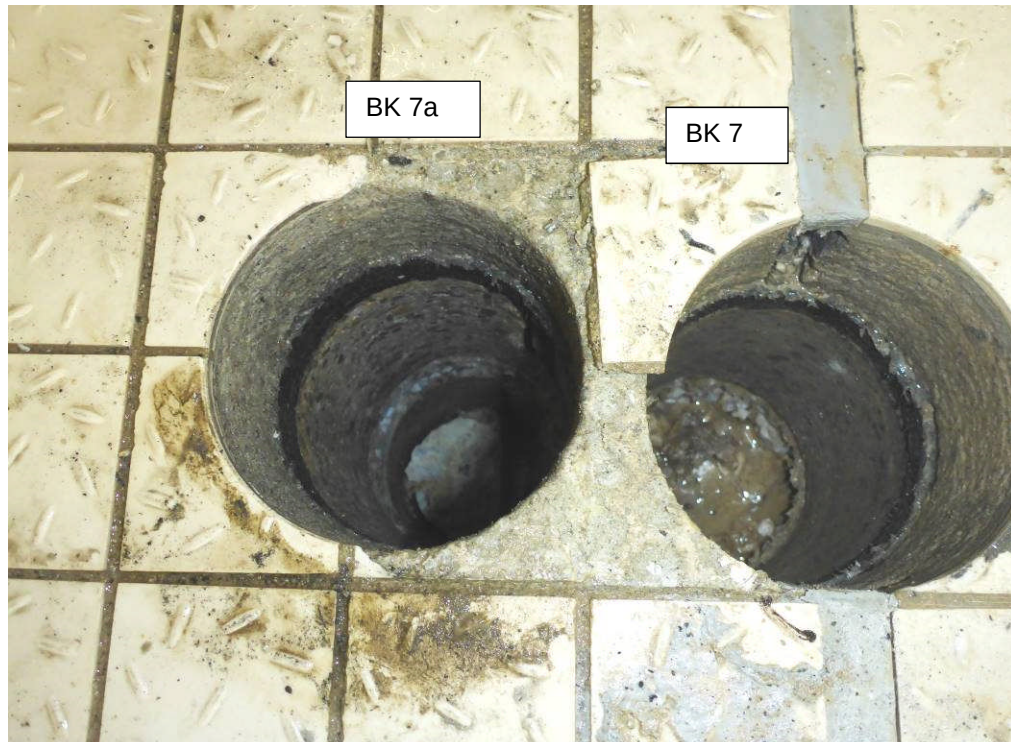
Fuge 1

Bohrkernentnahmestellen 7 und 7a. Die durchgehenden Fuge ist in Bohrloch 7a sichtbar, ca. 10 cm links der dauerelastisch ausgebildeten Fuge

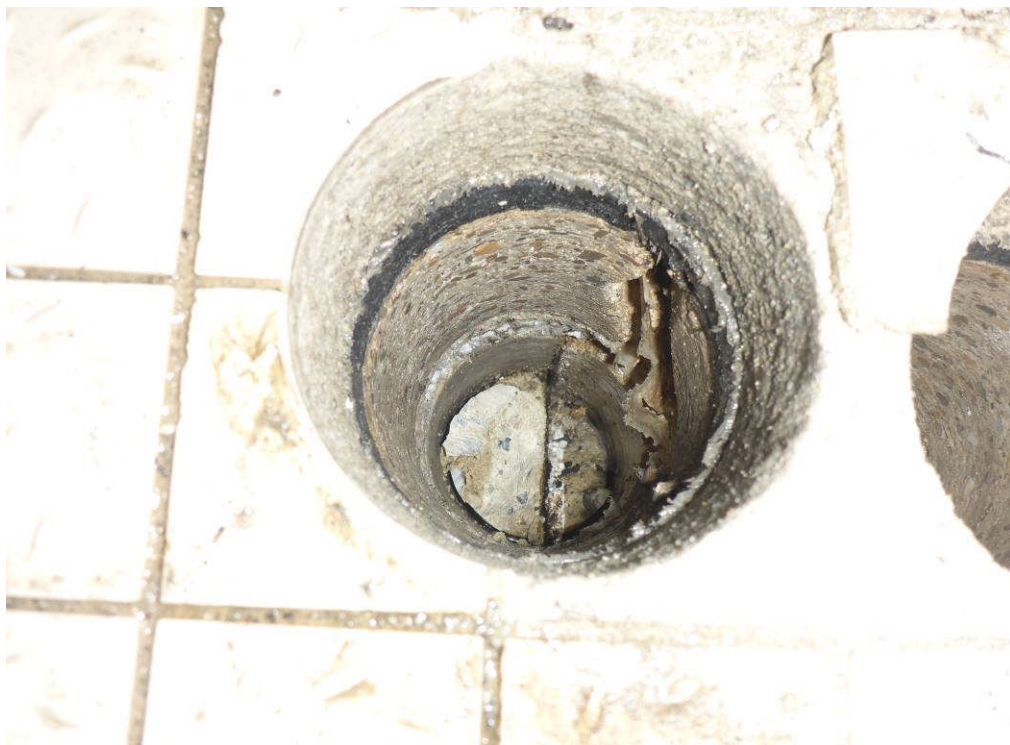
Fuge 1

Detailfoto Bohrloch 7a

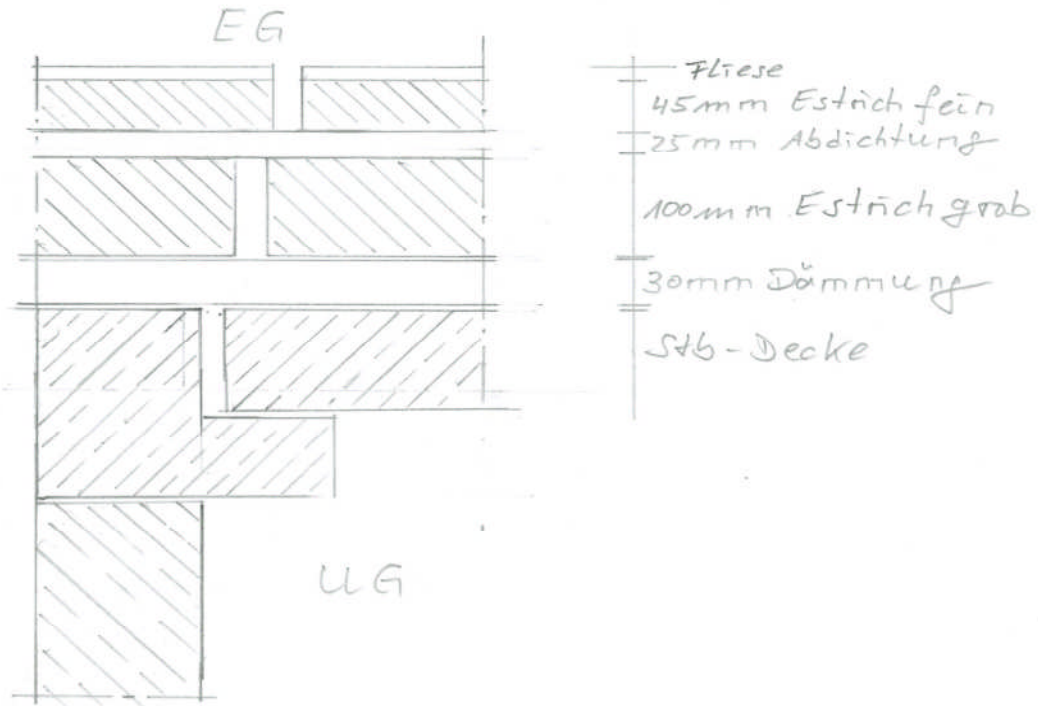
Fuge 2

In Bohrloch 7a wurde der unten skizzierte Fugenverlauf festgestellt. Die Bauwerksfuge ist je Schicht um ca. 6 mm versetzt angeordnet. Die Fugenflanken weisen stellenweise starke Kalkablagerungen auf.
