**GWD mbH**

**file:** DWG-01  
**Datum:** 29.04.2026  
**Objekt:** Abwasserkanal

## **Beprobung eines Abwasserkanals in Grevenbroich – Graf-Kessel-Straße**

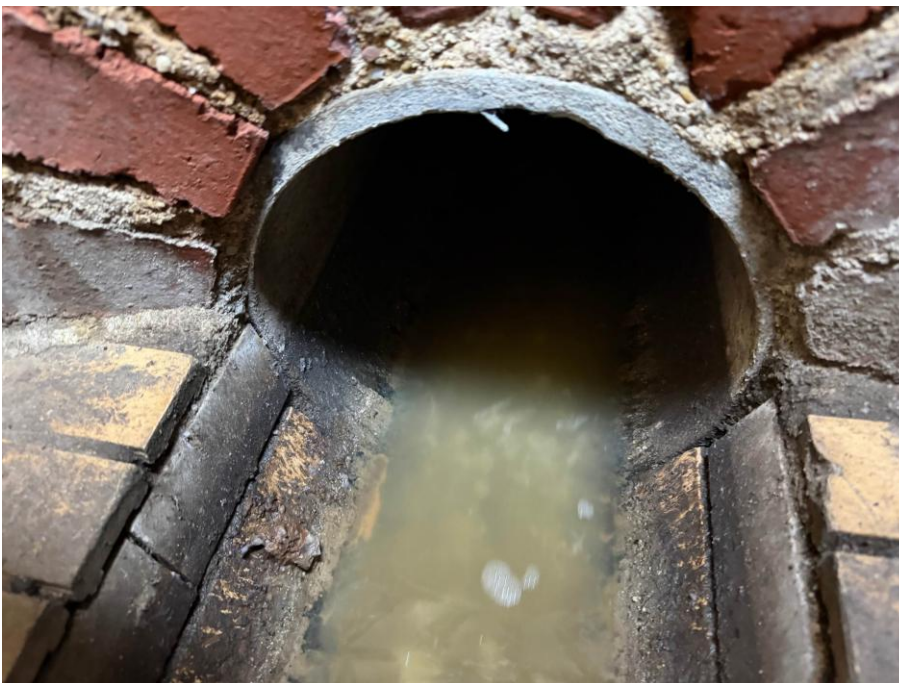
**Bild 1: Kanal auf Höhe der Hausnummer 64.**

Auf Höhe der Hausnummer 64 wurde das Abwasserrohr beprobt (GWD-GKS-01). Ein Faserzementrohr setzt sich vom Einstieg aus in beide Richtungen fort.

**Gemäß beiliegender Analytik handelt es sich um Asbestzementrohre. Für deren Bearbeitung ist die TRGS 519 zu beachten.**

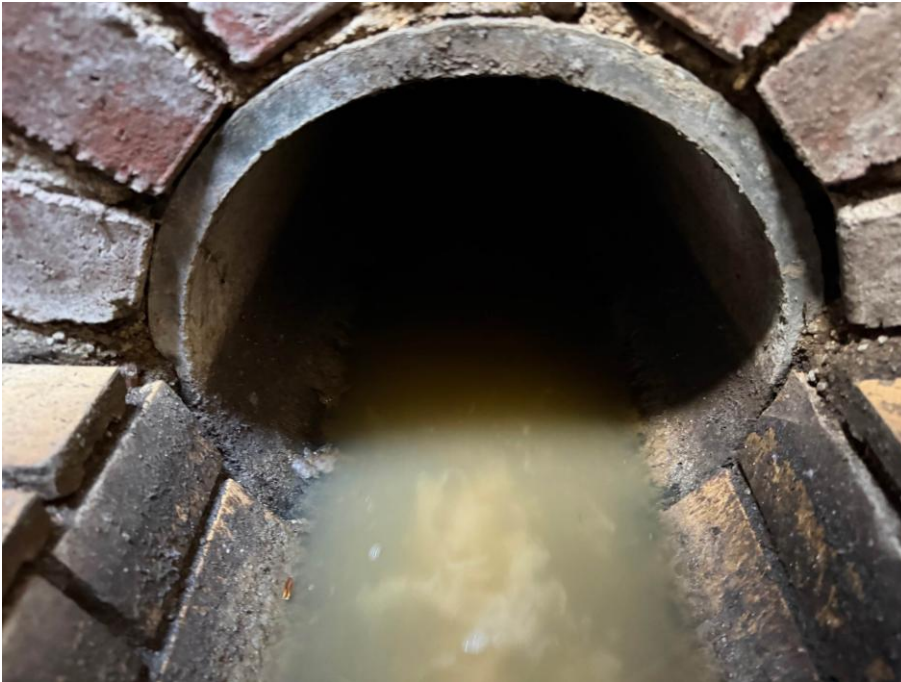
**Bild 2: Kanal auf Höhe der Hausnummer 64.**

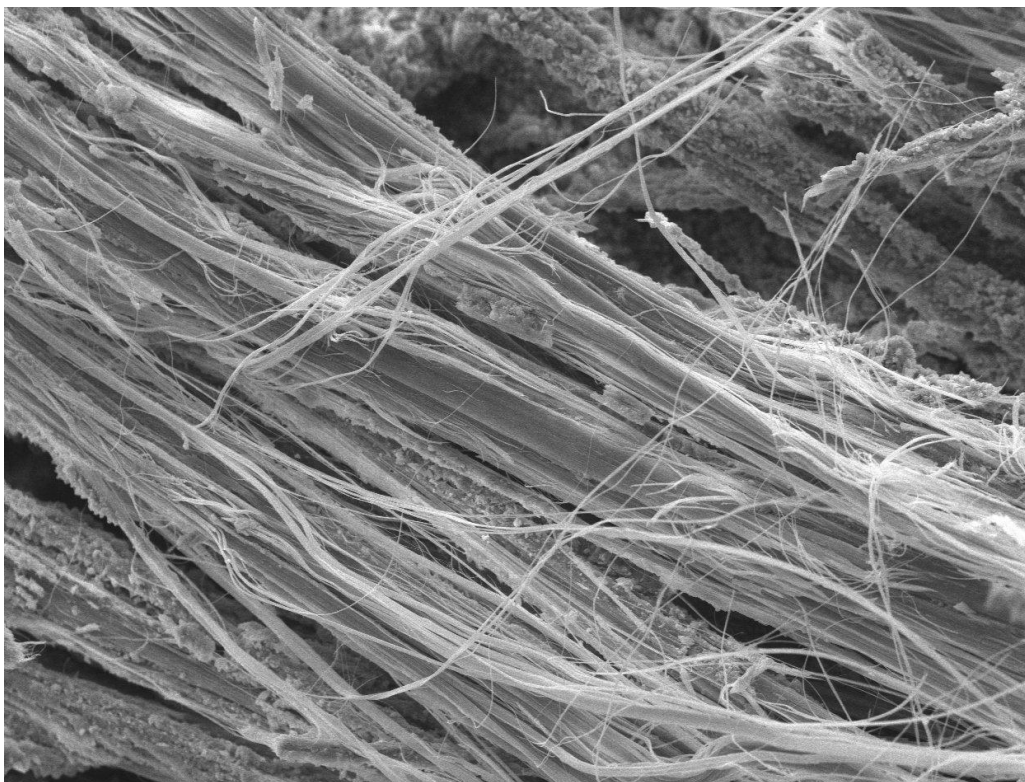
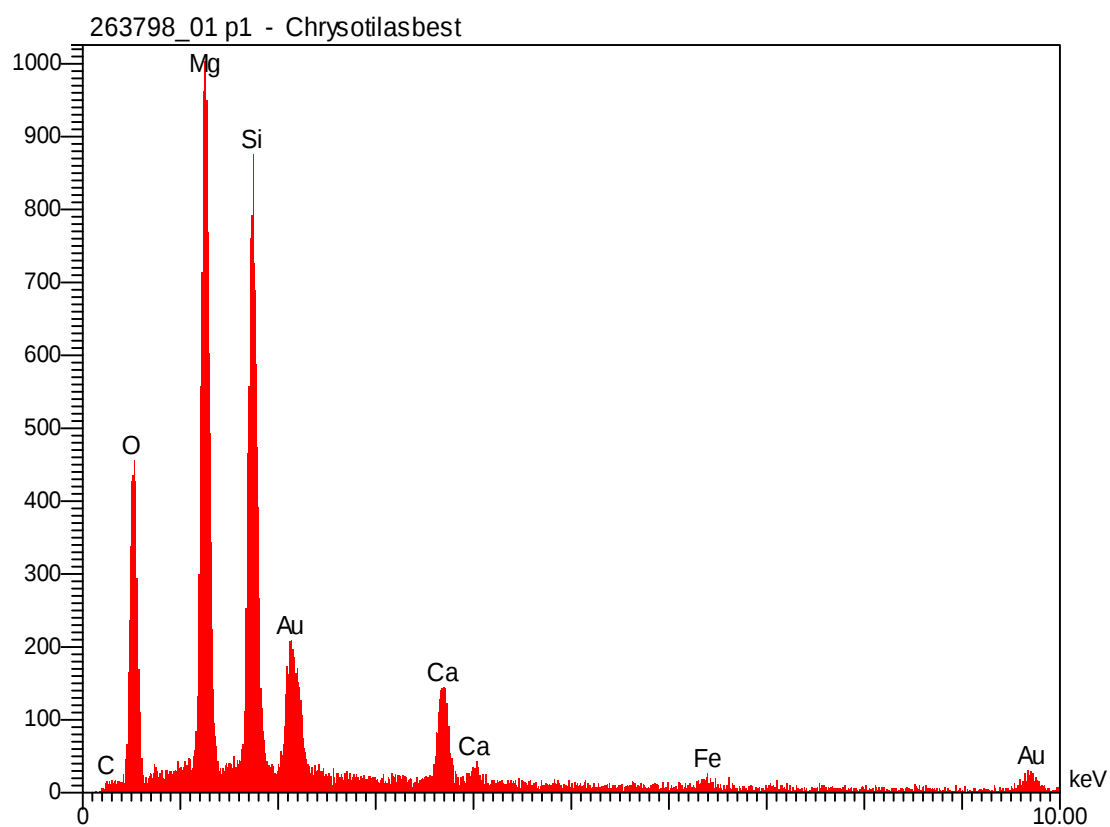
263798\_01

Probenbezeichnung : GWD-GKS-01, Asbestzementrohr  
Labornummer : 3798  
Befund : Die Probe enthält Chrysotil- und Amphibolasbest (Krokydolith) in einer Zementmatrix.  
Asbestzement enthält in der Regel 10-15 M% Asbest.
