# Nordbad Neuss

## Bestandsanalyse

22.06.2026

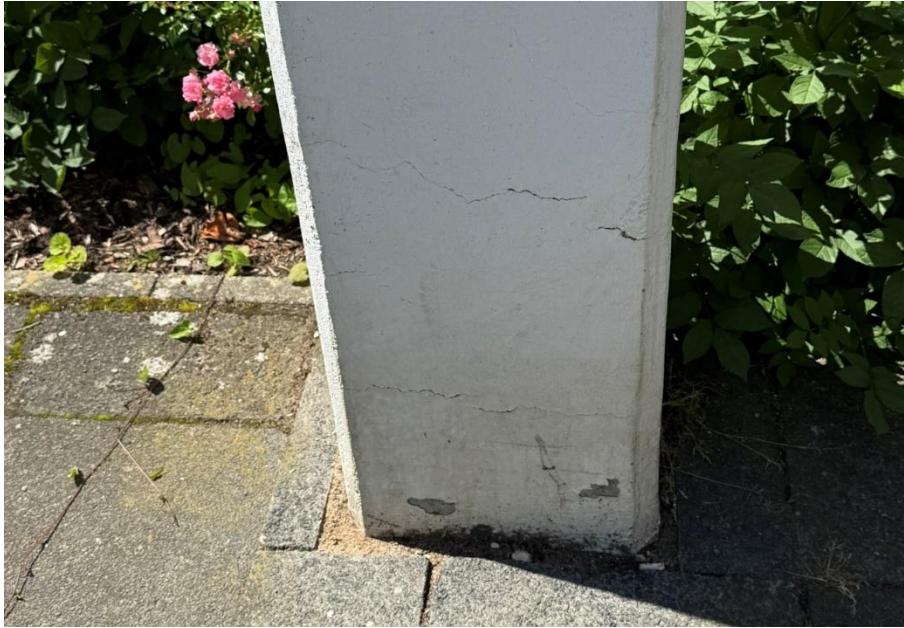
Die Stützen im Außenbereich für das Variodach weisen feine horizontale Risse auf. Weiterhin wurden die Stützenköpfe offensichtlich nachträglich erhöht. Beide Punkte lassen vermuten, dass die Gründung dieser Stützen unzureichend ist. Hier sollten vor einer Sanierung weitere Untersuchungen durchgeführt werden.

Abbildung 1: Stütze Variodach

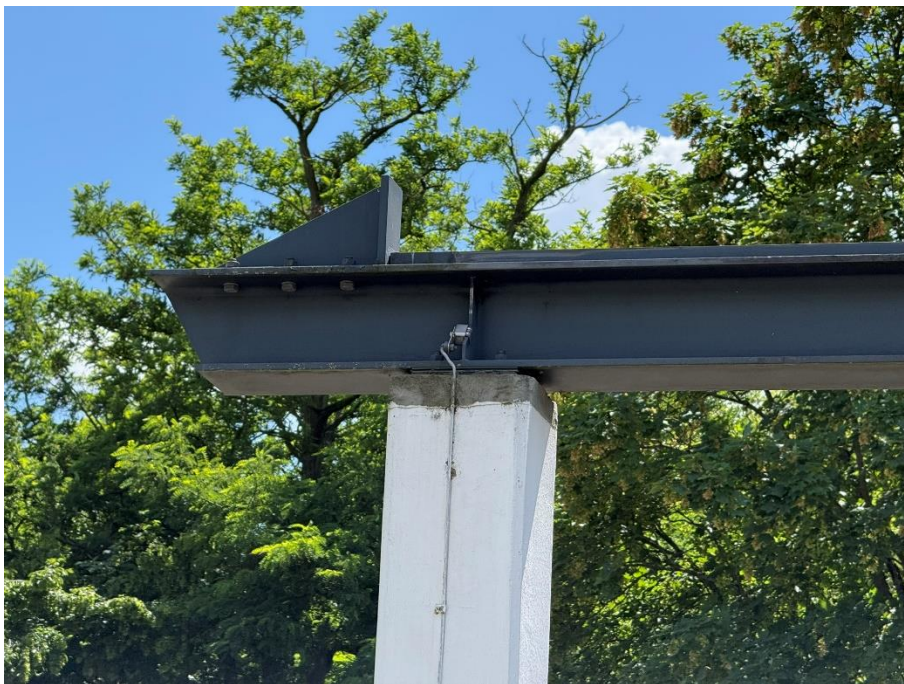
Abbildung 2: verlängerter Stützenkopf

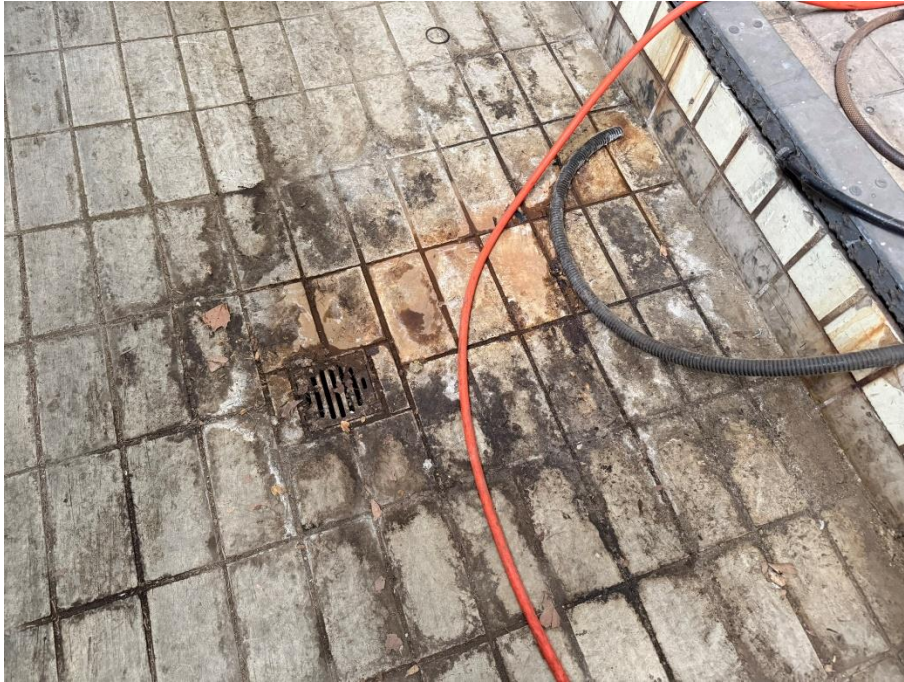
Der Fliesenboden im Technikeller ist abgängig. Neben dem optischen Mangel kann angenommen werden, dass die erforderliche Rutschfestigkeit für die Arbeitssicherheit nicht mehr gegeben ist.

Abbildung 3: Fliesenboden im Technikkeller

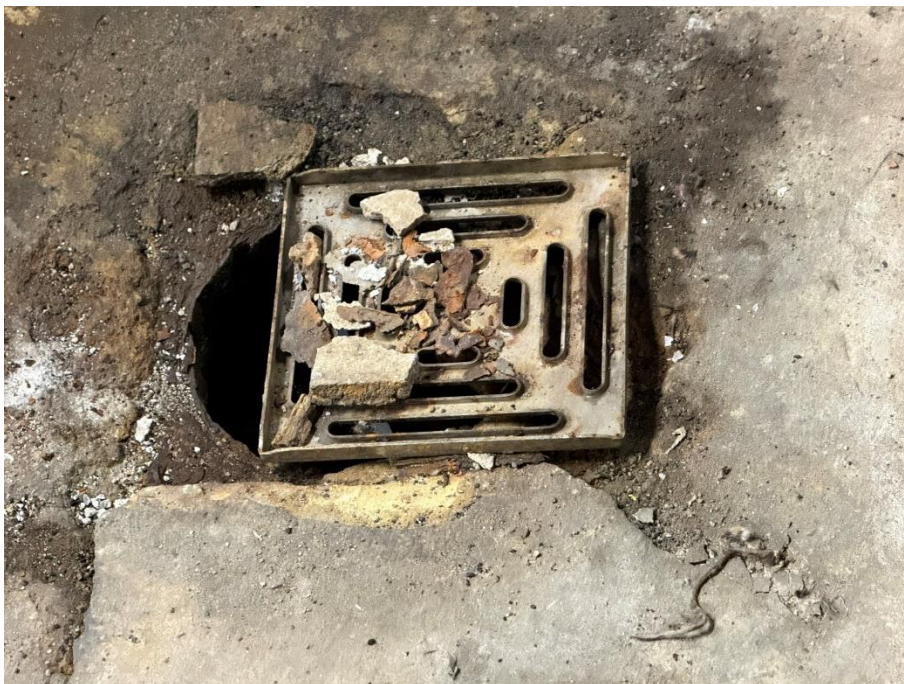
Die Bodenabläufe im Technikkeller sind stark korrodiert und die zugehörigen Gitter haben sich vom Grundkörper gelöst. Die Bodenabläufe sind zu erneuern und es empfiehlt sich, die Grundleitungen mit der Kamera zu befahren, um den Zustand vor der Sanierung festzustellen.

Abbildung 4: Bodenablauf Technikkeller

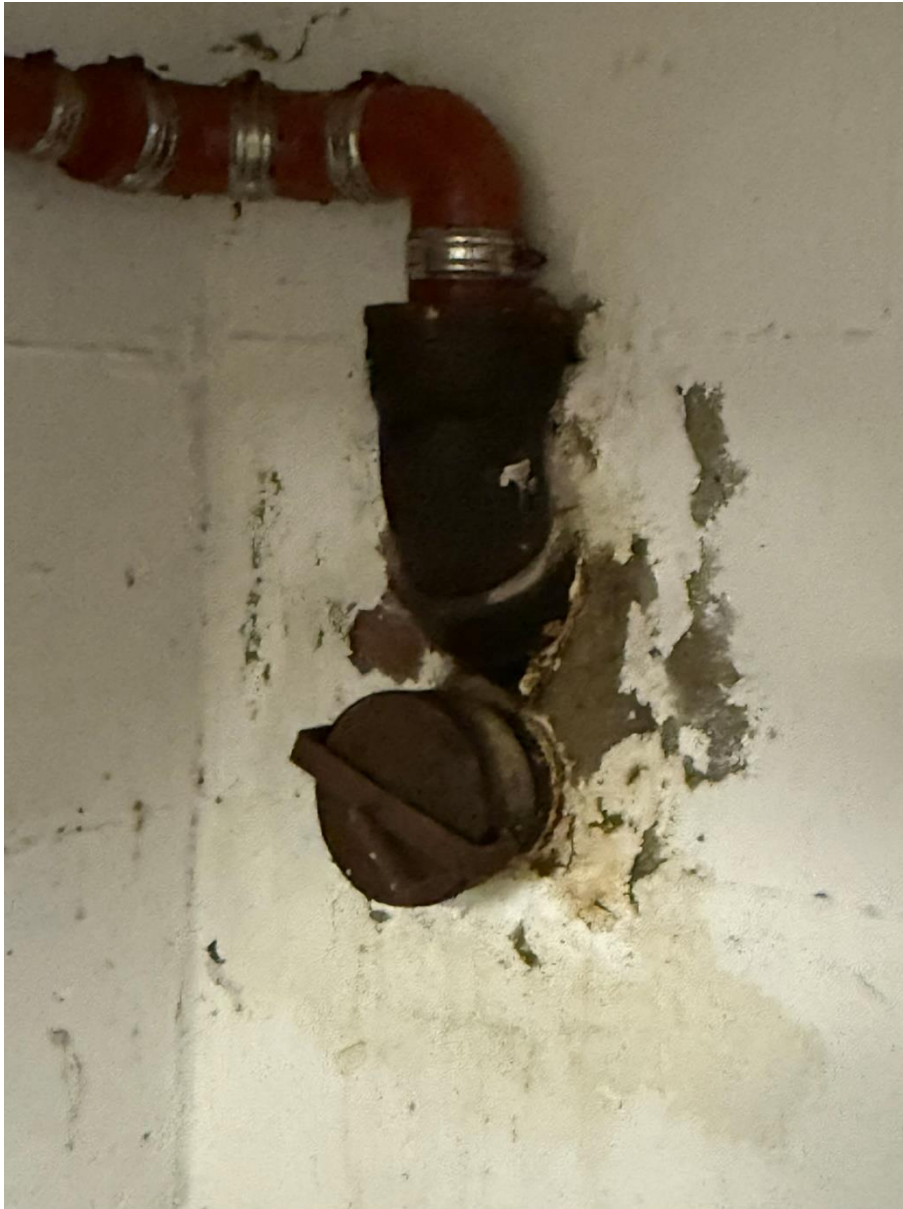
Diverse Kelleraußenwände sind feucht. Zum einen kann es sich hierbei um eindringendes Wasser von außen handeln, zum anderen besteht aber auch die Möglichkeit, dass sich an kalten Oberflächen Kondensat absetzt. Bei Betonaußenwände wäre es möglich, diese zu verpressen, um potenzielle Leckagen abzustellen. Sollte es sich um Mauerwerkswände handeln, wären diese von außen freizulegen und abzudichten.

Abbildung 5: Undichte Wanddurchführung im Technikkeller

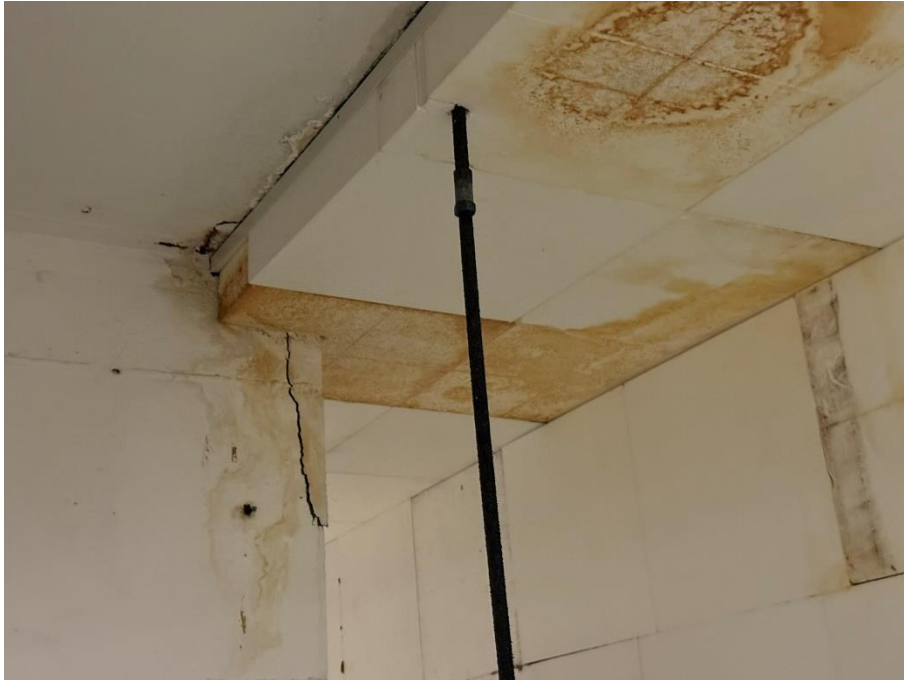
Abbildung 6: Innendämmung

Sollte Innendämmung zum Einsatz kommen, ist diese korrekt zu verbauen. Auf der warmen Seite der Wand muss die Dämmung dampfdicht verschlossen werden, damit keine Feuchtigkeit eindiffundiert und hinter der Dämmung kondensiert.

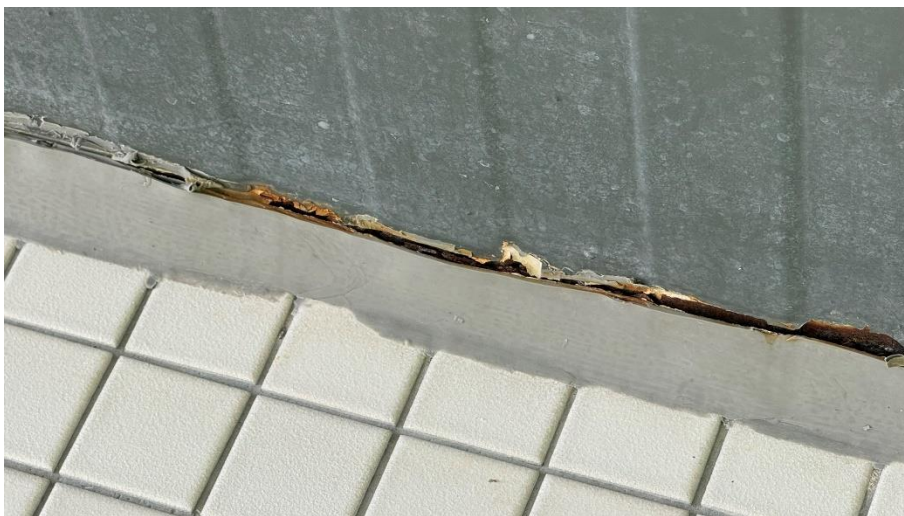
Die Sandwichpaneelwand am Rutschenturm ist abgängig. Der Fußpunkt ist korrodiert und kann auch durch eine breite dauerelastische Fuge nicht saniert werden.

Abbildung 7: Fußpunkt Sandwichpaneel

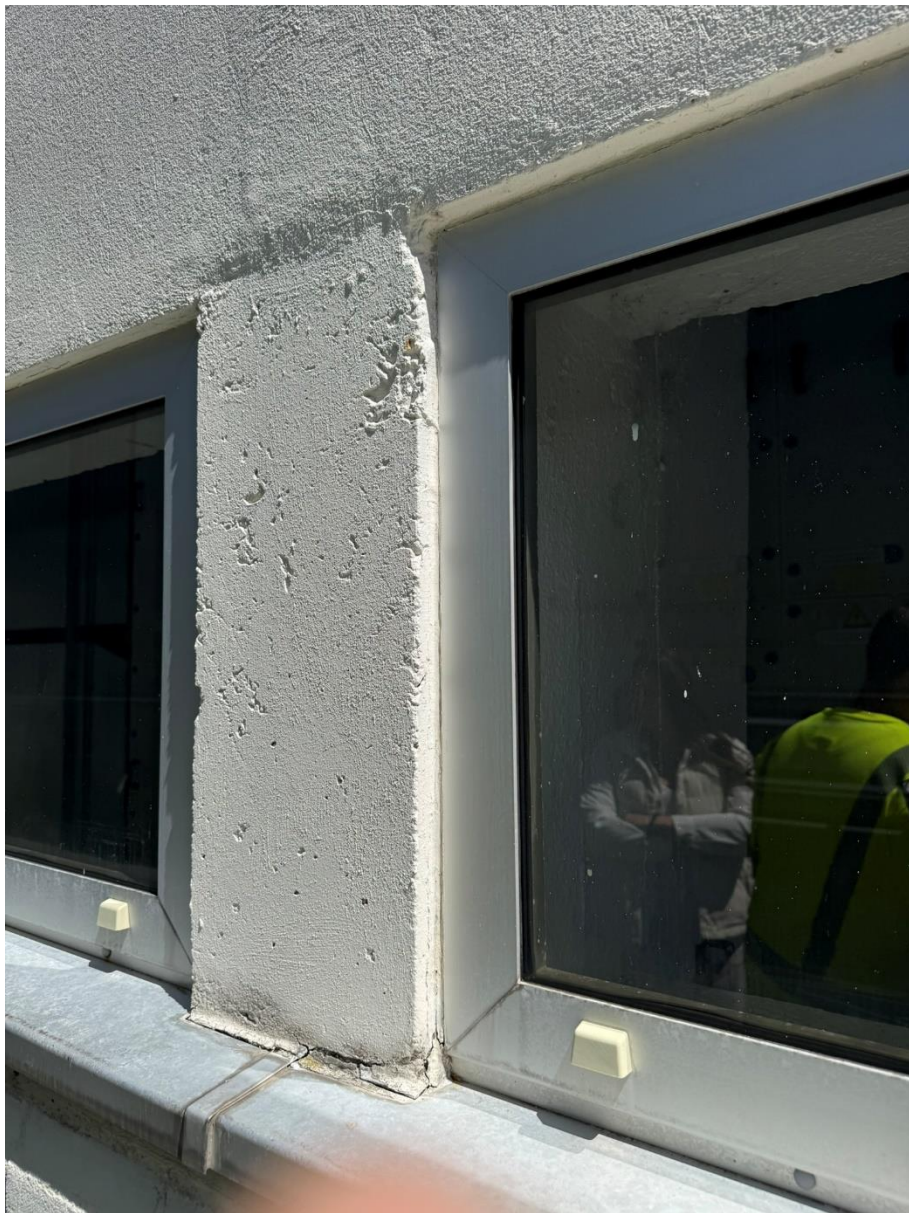
Die Außenwand des Technikgebäudes ist ungedämmt. Im Rahmen der Sanierung 2008 wurde der Gebäudeteil als nicht beheizt ausgewiesen. Sicherlich wird er nicht in Form von Heizkörpern beheizt, aber die hier aufgestellten ungedämmten Filter und der offene Anschluss zum weiteren Technikkeller führen dazu, dass der Raum die Beckentemperatur annimmt. Die Wärme fließt über die Außenwände und die einfachverglasten Aluminiumfenster ab. Die Fenster sollten ausgetauscht und die Außenwand mit einem Wärmedämmverbundsystem gedämmt werden. Da der Außenputz der Wand abgängig ist, wird er durch das neue WDVS ersetzt.

*Abbildung 8: ungedämmte Außenwand mit einfachverglasten Fenstern*

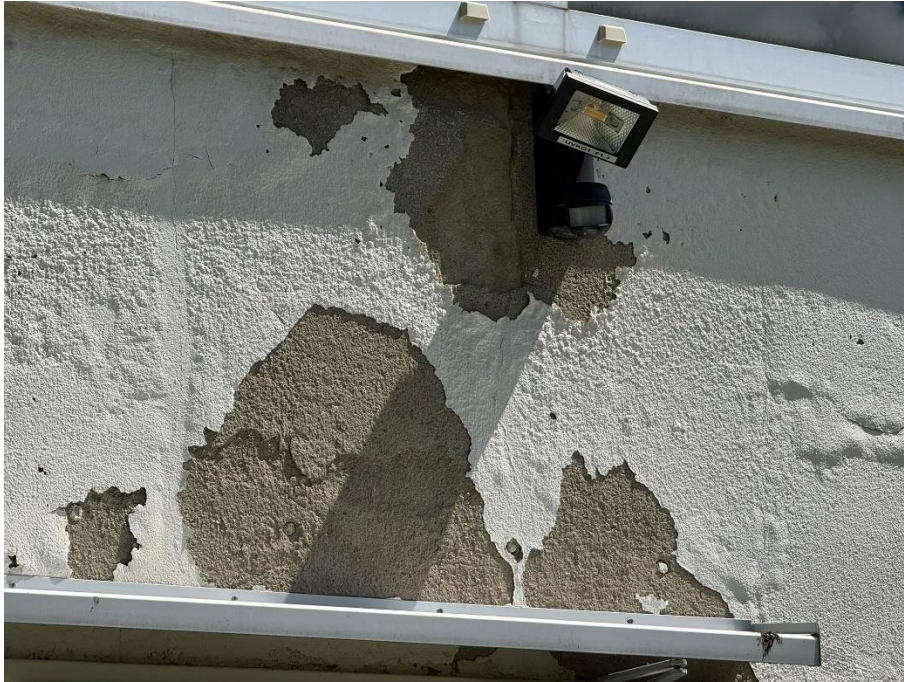
Abbildung 9: Putzschäden an Außenwand Technikgebäude

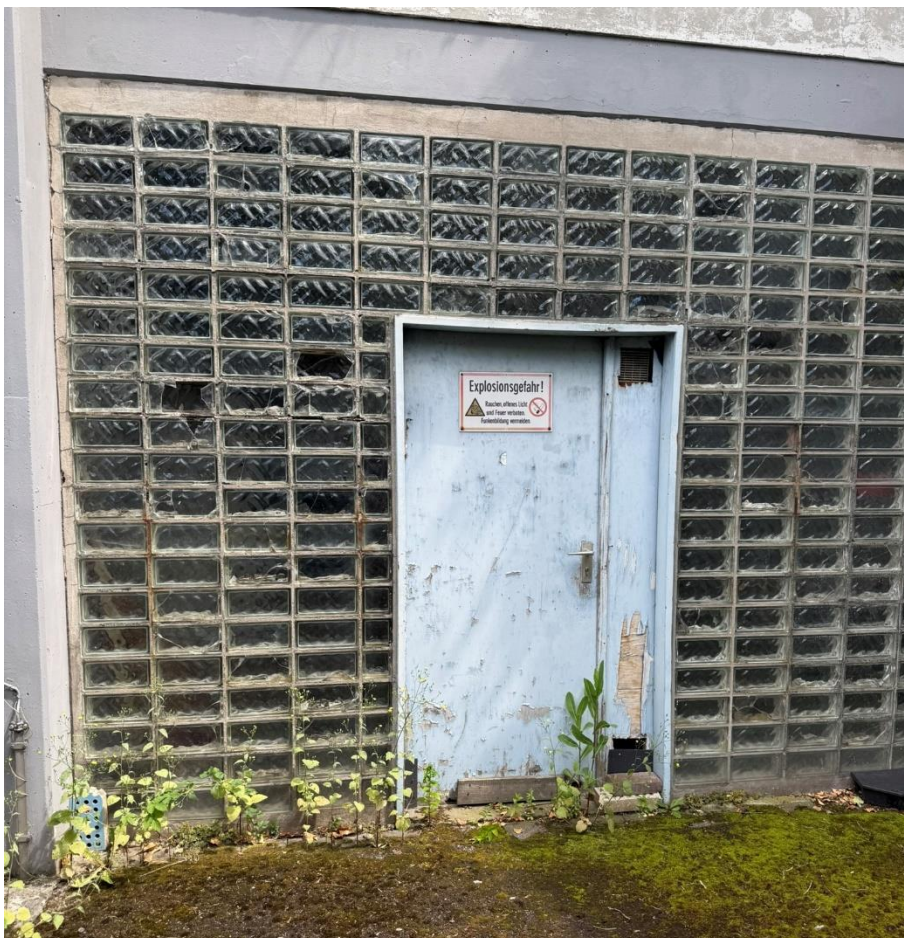
Abbildung 10: Glasbausteinwand am Hausanschlussraum

Im Rahmen der Sanierung der Außenwand des Technikgebäudes sollten auch die Glasbausteine entfernt und durch ein geschlossenes Mauerwerk mit WDVS ersetzt werden.

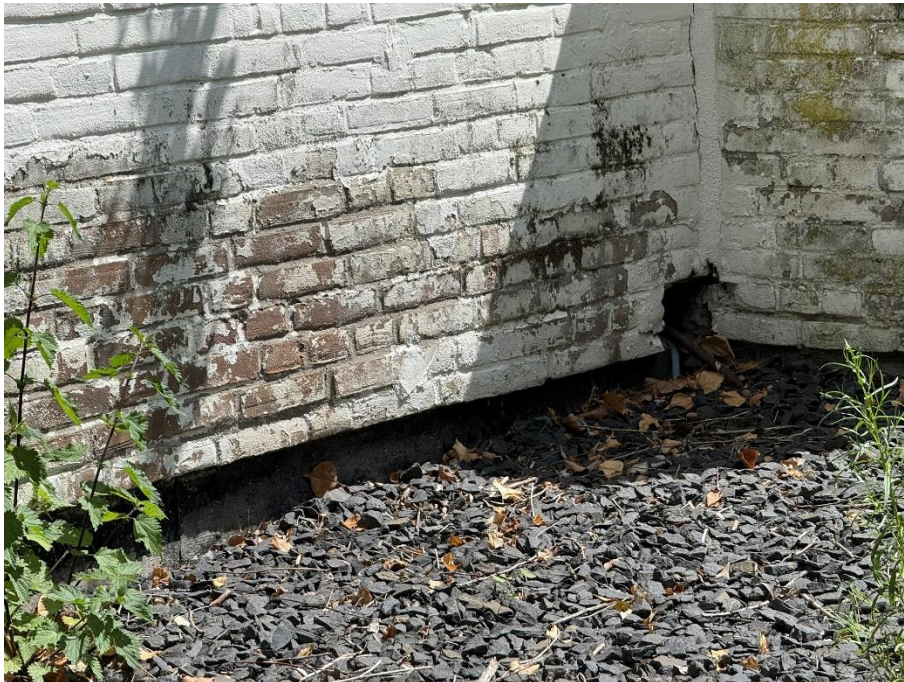
Abbildung 11: Außenverblendung Technikgebäude

Sollte es sich bei der Verblendung des Technikgebäudes um ein zweischaliges Mauerwerk handeln, wäre vor dem Aufbringen des WDVS die Verblendung zurückzubauen.

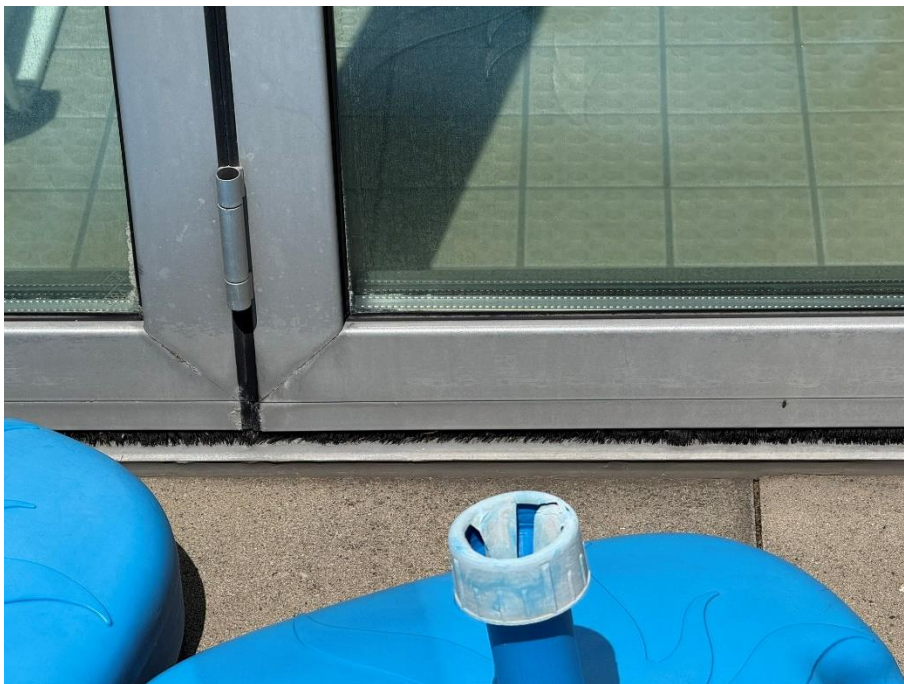
Die Faltschiebeelemente in der Glasfassade sind aktuell nicht mehr nutzbar. Die verbaute Bürstendichtung ist nicht winddicht und kann zu Zugerscheinungen im Hallenbad führen.

Abbildung 12: Faltschiebeelement Glasfassade Hallenbad

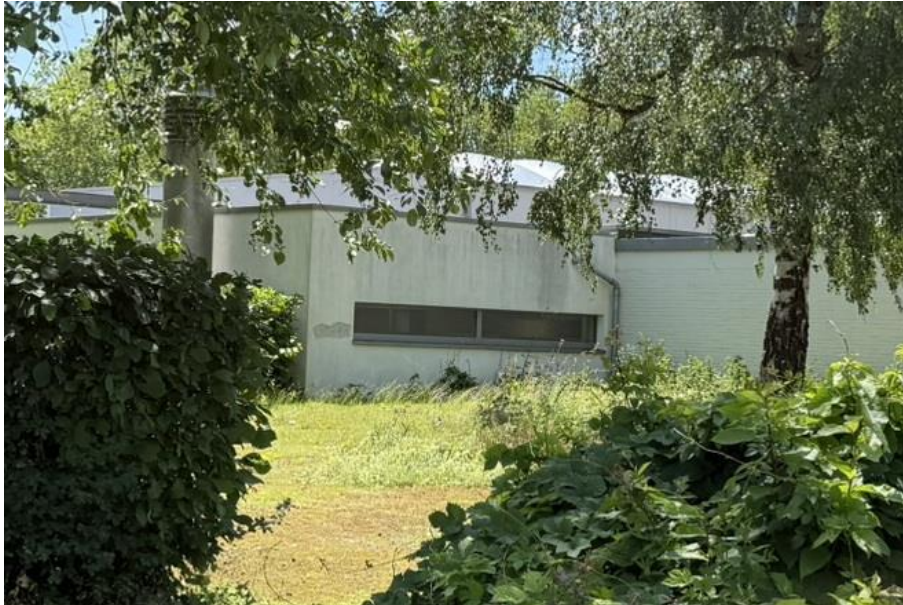
Das vorhandene Wärmedämmverbundsystem sollte stelleweise überarbeitet und komplett gestrichen werden. Hier gibt es diverse Beschädigungen der Oberfläche und die Wand wirkt verschmutzt.

Abbildung 13: Schäden am Wärmedämmverbundsystem

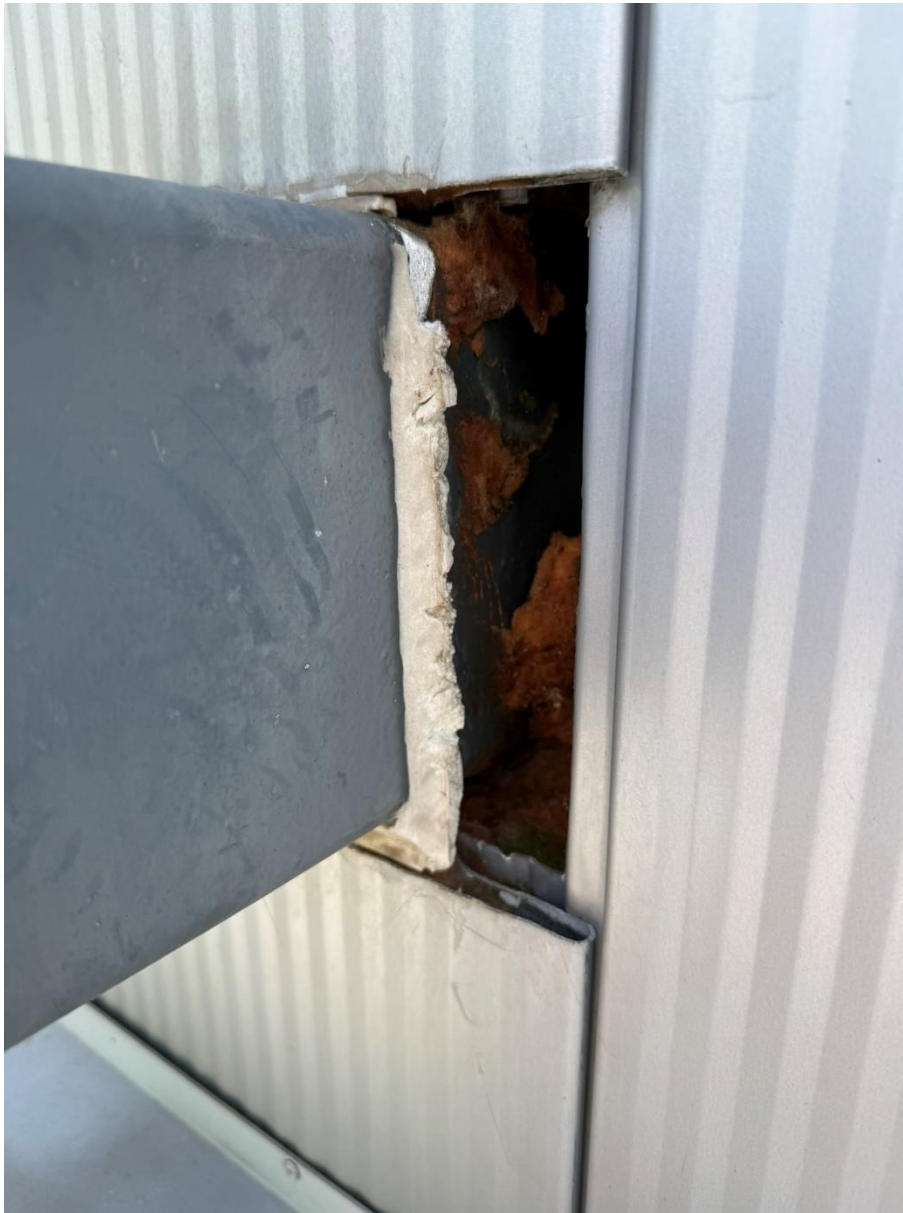
Das Sandwichpaneel am Variodach ist nicht geschlossen. Durch die Öffnung kann Wasser eindringen und die Konstruktion beschädigen.

*Abbildung 14: Loch im Sandwichpaneel am Variodach*

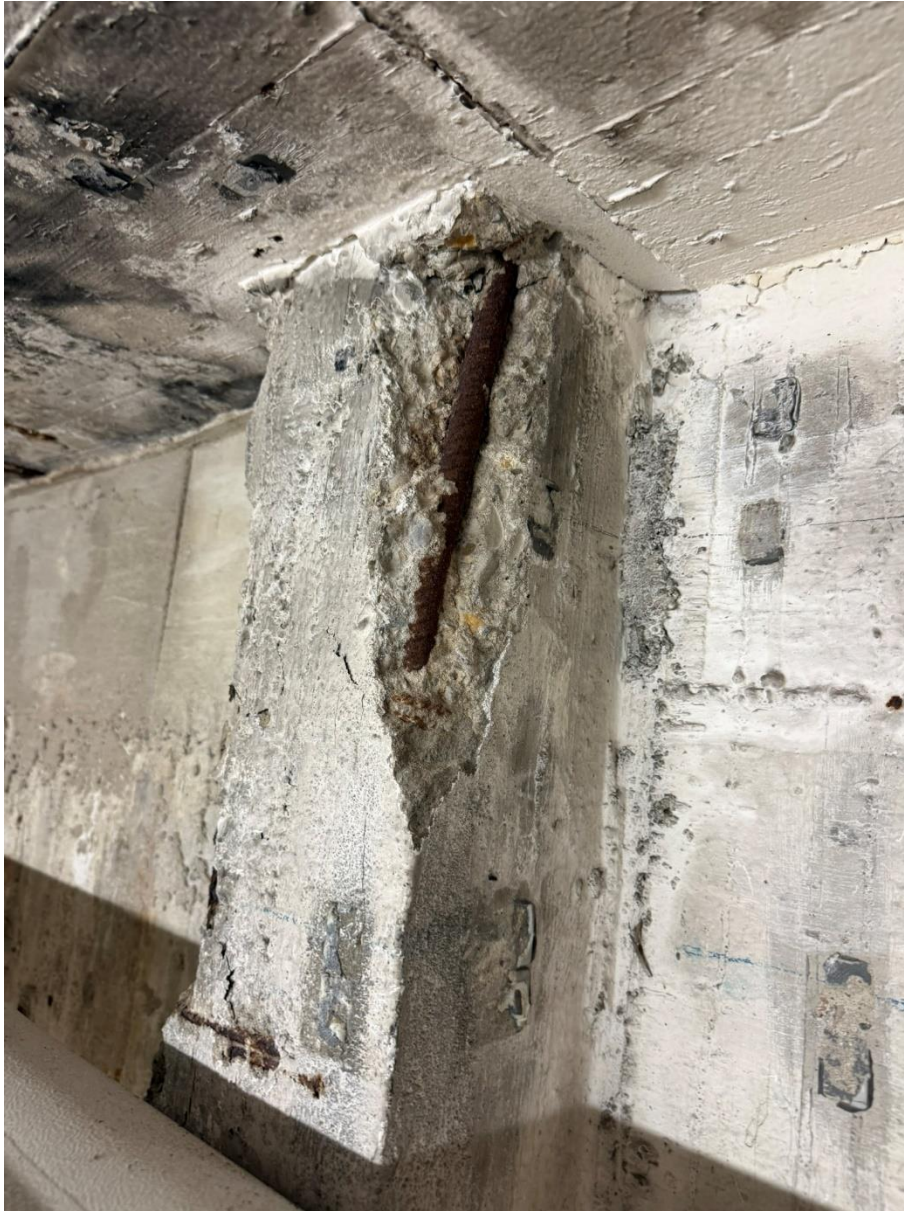
Die Stahlbetoninnenwände und Stahlbetoninnenstützen sind stark durch die Feuchtigkeit angegriffen. Es ist zu untersuchen, welche Karbonatisierungstiefe gegeben ist und wie der Beton zu sanieren wäre.

Abbildung 15: Freiliegende Bewehrung und schimmelige Oberflächen

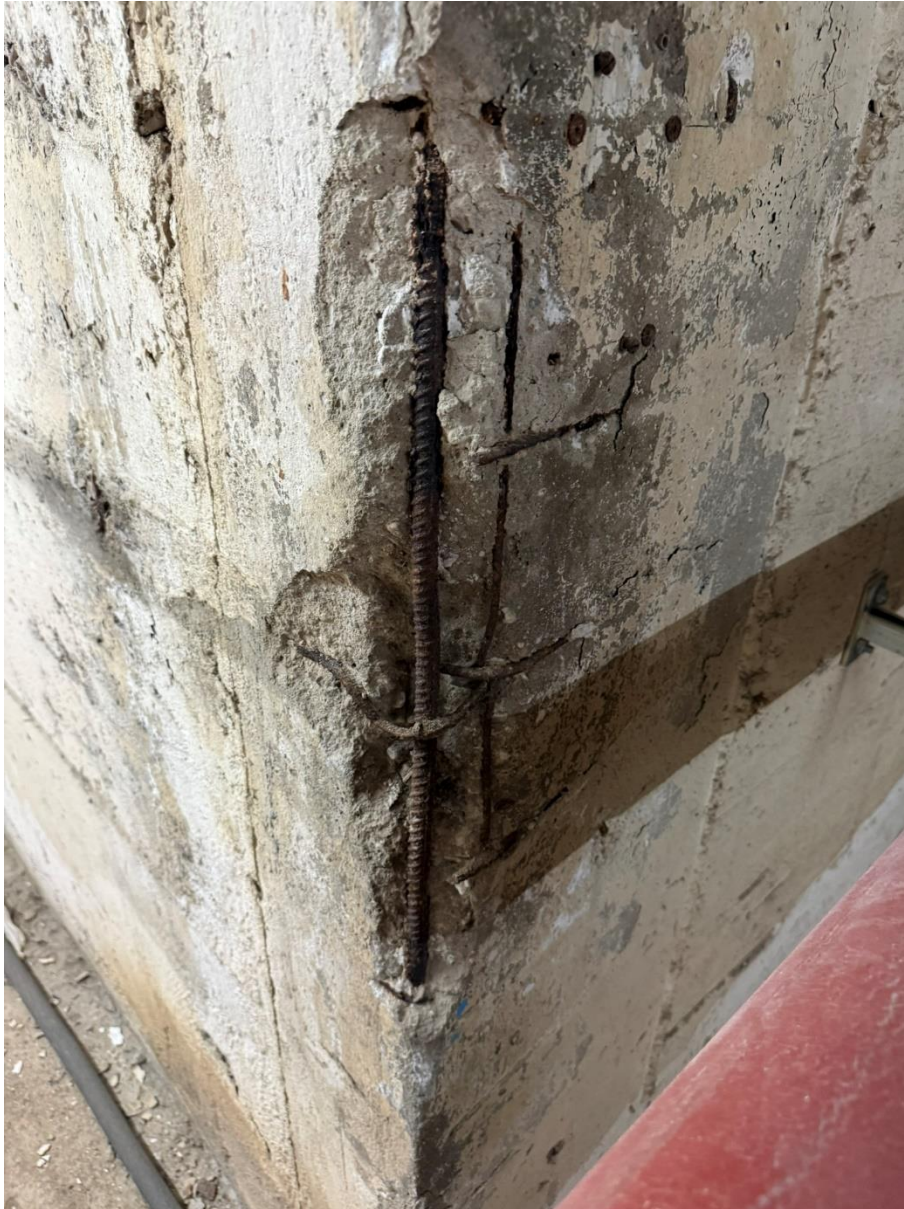
Abbildung 16: Freiliegende Bewehrung an einer Innenwandecke

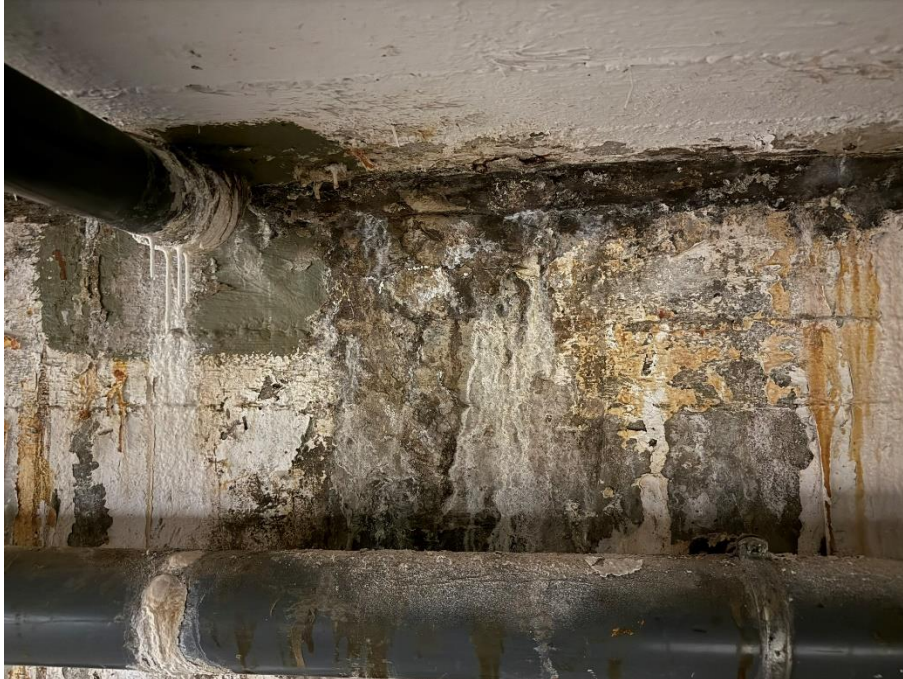
Die Fuge zwischen Beckenkopf und Beckenumgang scheint nicht mehr dicht zu sein, so dass Wasser vom Beckenumgang und der überlaufenden Wiesbadener Rinne durch die Fuge in den Technikkeller dringt. Die bräunlichen Verfärbungen lassen annehmen, dass die Bewehrung in diesem Bereich angegriffen ist.

Abbildung 17: Leckage an der Fuge Beckenkopf und Beckenumgang

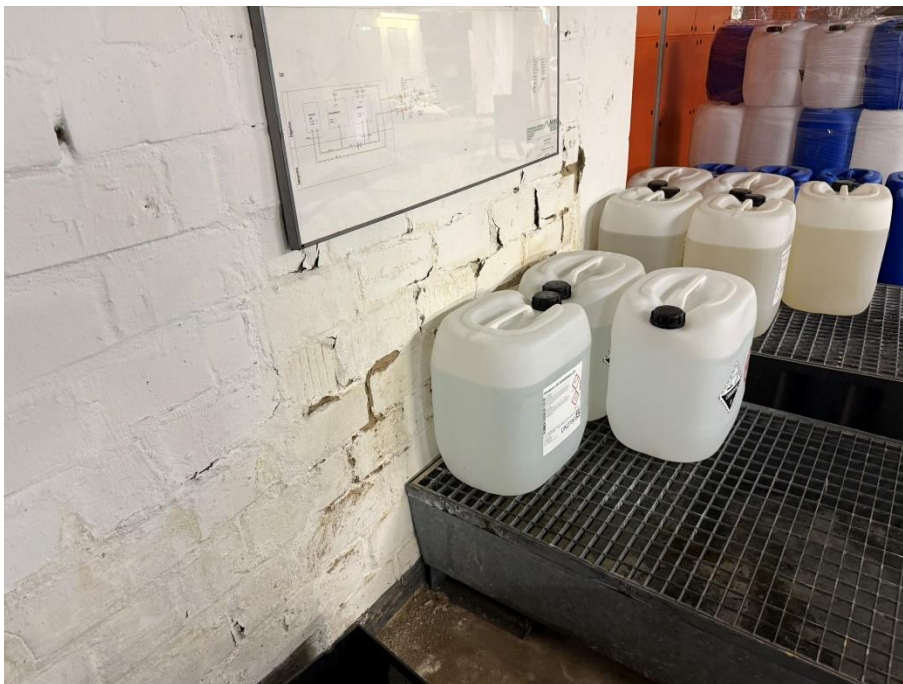
Durch fehlende Horizontalsperren unterhalb der Mauerwerkswände steigt Kapillarwasser in den Mauerwerkswänden auf und führt zu Abplatzung der Beschichtung.

Abbildung 18: Schäden durch aufsteigende Feuchtigkeit

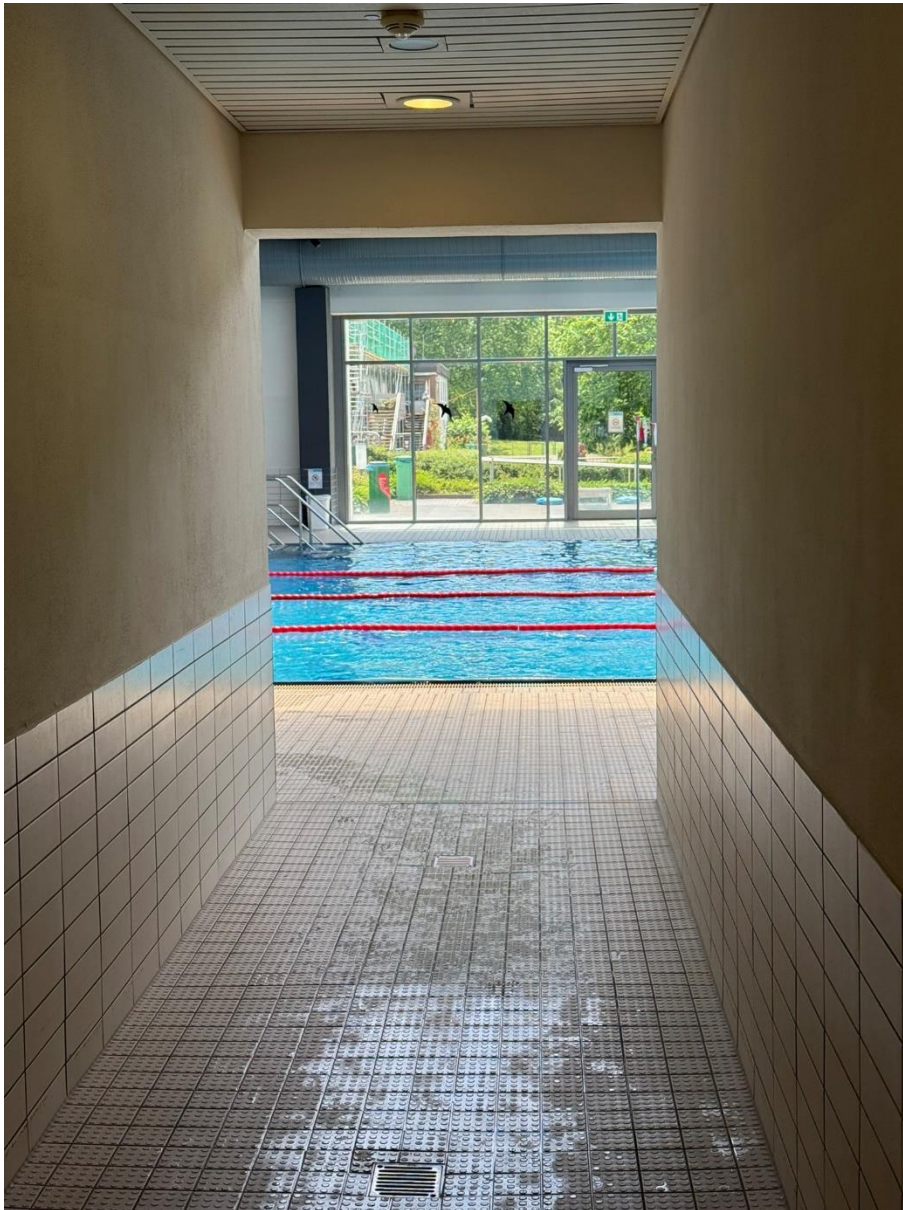
Eine fehlende Innentür zwischen Umkleidebereich und Beckenumgang führt dazu, dass die warmfeuchte Luft aus der Badehalle in den Umkleidebereich gelangt und hier zu einer erhöhten Luftfeuchtigkeit führt. Die erhöhte Luftfeuchtigkeit belastet Gäste und Baukonstruktion.

*Abbildung 19: Fehlende Tür zwischen Beckenumgang und Umkleide*

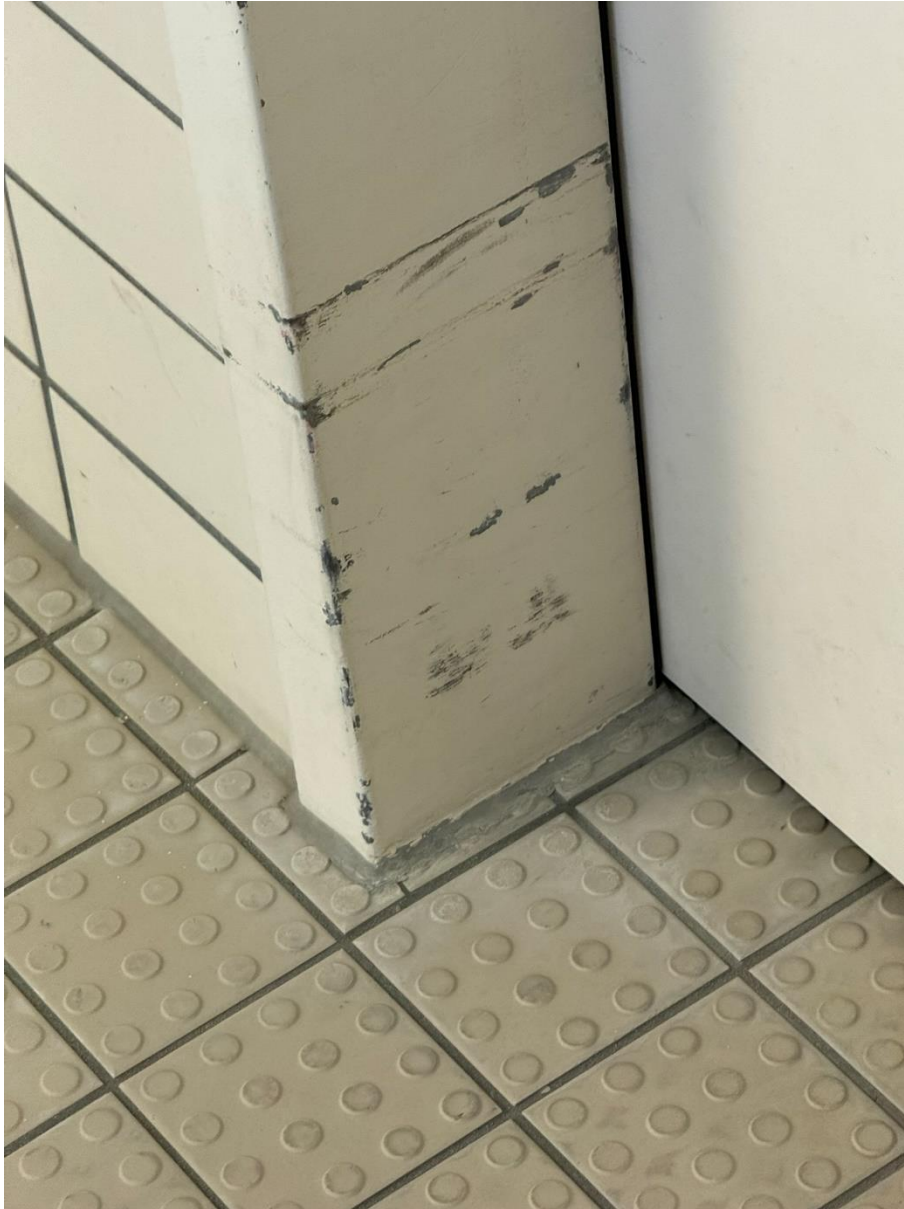
Die verwendeten Reinigungsmaschinen scheinen die Oberflächen von Türzargen und Wandfliesen zu beschädigen. Nach der Sanierung der Türen und Wandfliesen, sollten schonendere Geräte zum Einsatz kommen.

Abbildung 20: Durch Reinigungsmaschinen geschädigte Türzarge

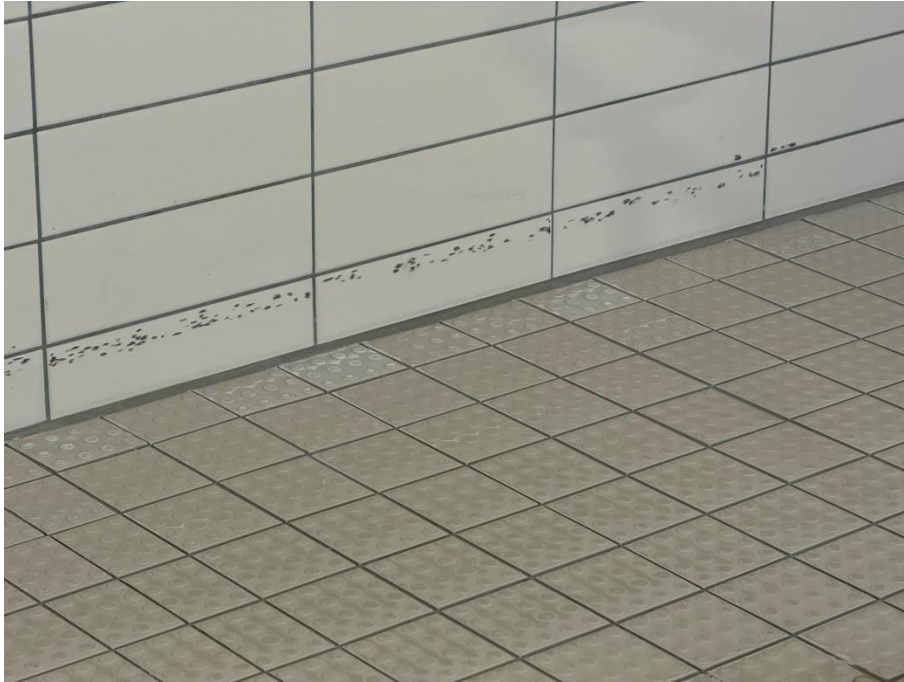
Abbildung 21: Durch Reinigungsgerät beschädigte Wandfliesen

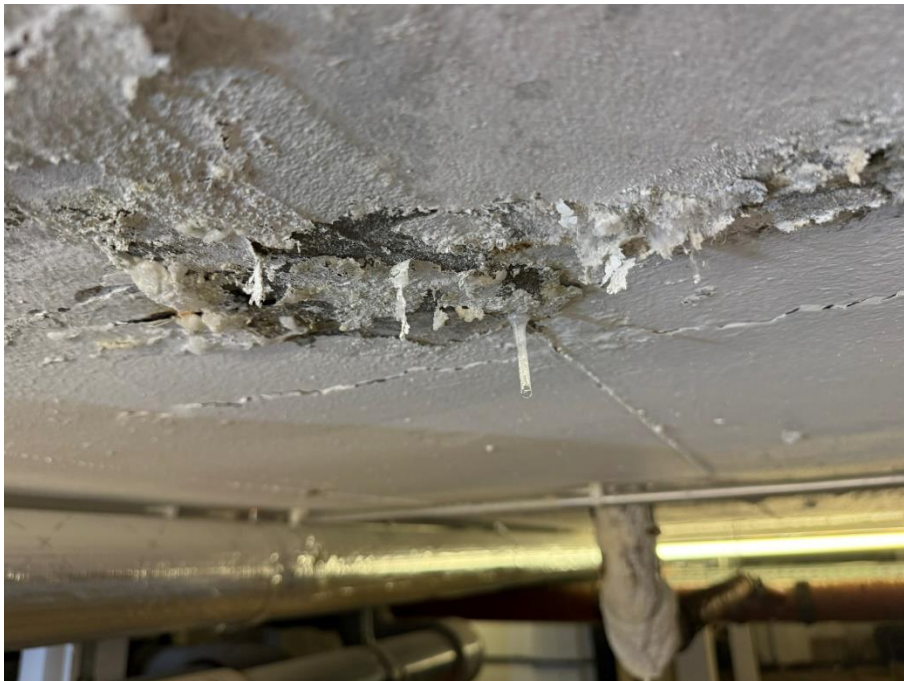
Die Stahlbetondecke oberhalb des Technikellers weist diverse Leckagen auf. Hier scheint sich Feuchtigkeit unter dem Estrich auszubreiten und an ehemaligen Deckendurchbrüchen abzutropfen.

Abbildung 22: Leckage in Stahlbetondecke

Ein Verschließen der Leckagen von unten wird das Problem nicht dauerhaft lösen, da sich das Wasser aufstaut und neue Wege finden wird. Zur Behebung des Problems wären im Erdgeschoss nicht nur die Fliesen zu entfernen, sondern auch der Estrich. Anschließend müsste die Stahlbetondecke von oben abgedichtet und ein neuer Estrich mit Abdichtung und Fliesen aufgebracht werden.

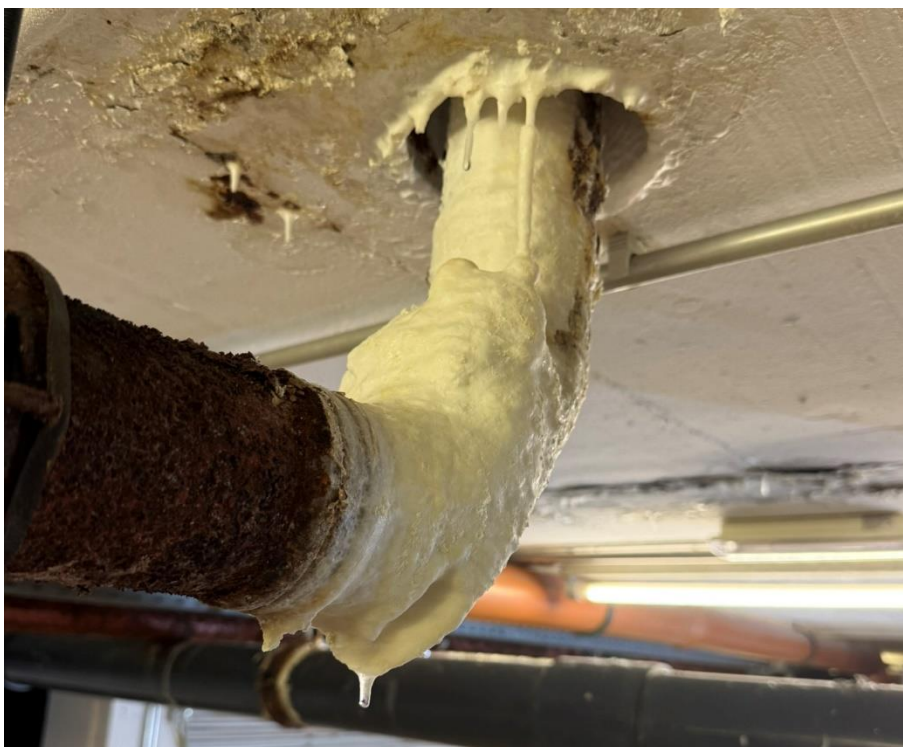
Das Problem der Undichtigkeit setzt sich an den Bodenabläufen fort. Hier müssen nicht unbedingt die Abwasserleitungen undicht sein. Auch hier kann es sich um Wasser handeln, das auf der Deckenplatte steht und durch die Fuge zwischen Bodenablauf und Decke abtropft. Bei einer Sanierung wären Stufengullys zu verwenden, die nicht nur die obere Ebene, sondern auch die Oberfläche der Decke entwässern.

Abbildung 23: Leckage am Bodeneinflauf

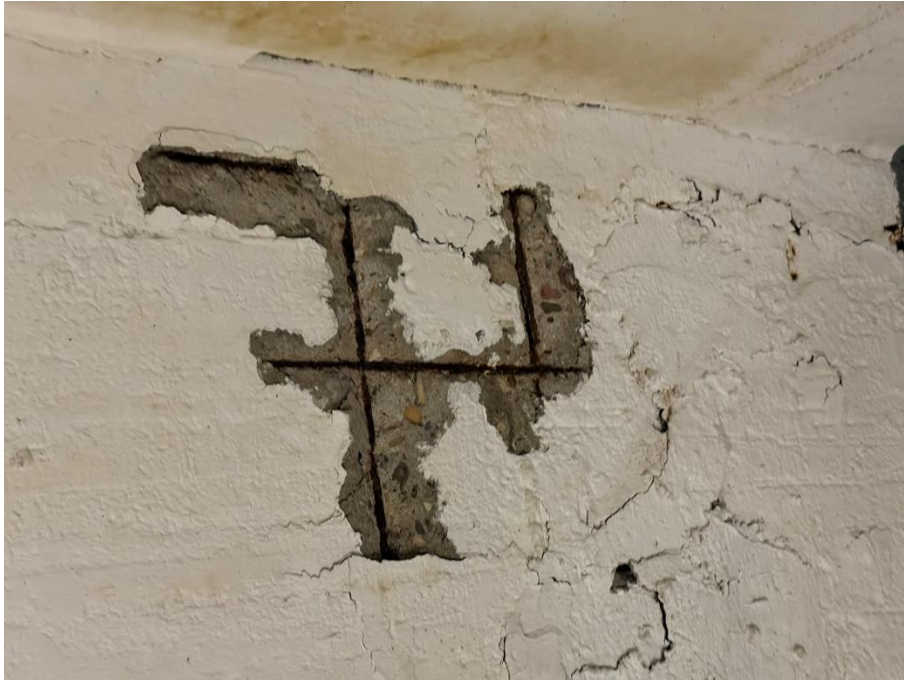
Die hohe Luftfeuchtigkeit und das von oben eindringende Wasser haben stellenweise zur Korrosion der Bewehrung in der Decke geführt. Durch die Korrosion platzt die Betonüberdeckung ab und legt den Bewehrungsstahl frei. Die Korrosion ist nicht nur an dem Bewehrungsstahl erkennbar. Auch die technischen Einbauten korrodieren. Neben der Feuchtigkeit von oben muss die Luftfeuchtigkeit im Keller reduziert werden. Wasserbehälter und Pumpensämpfe sind so zu verschließen, dass kein Wasser durch Verdunstung austreten kann.

Abbildung 24: Abplatzung der Betonüberdeckung

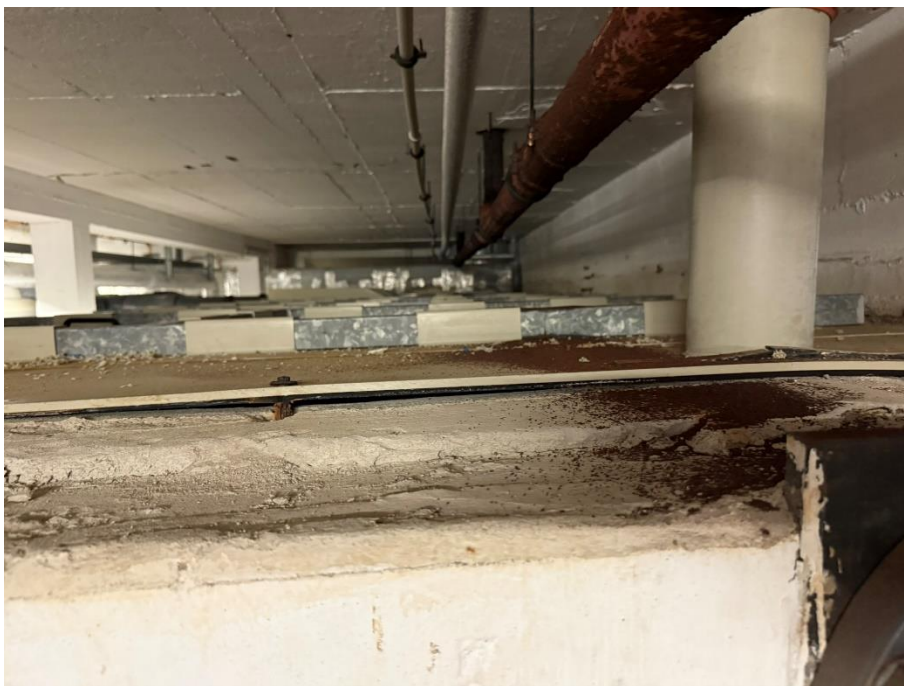
Abbildung 25: Undichter Wasserbehälter und korrodierende Abwasserleitung

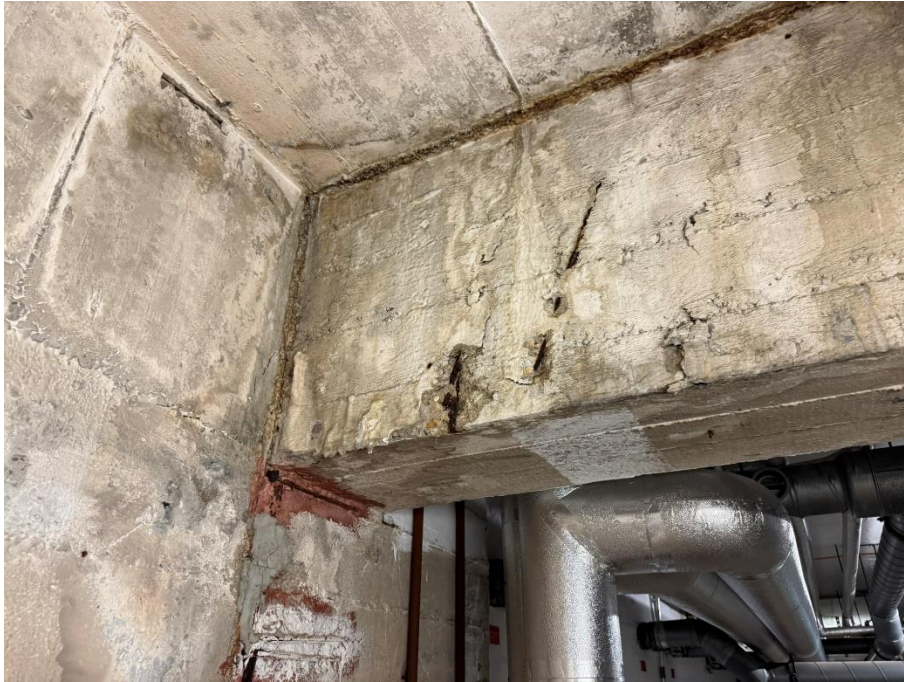
*Abbildung 26: Abplatzungen am Unterzug*

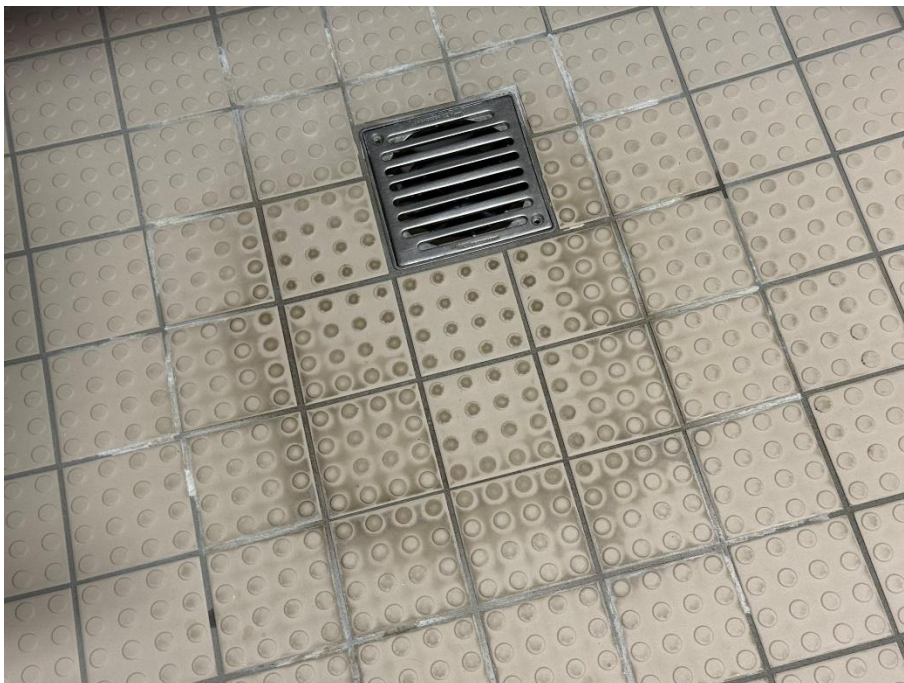
Die Bodenfliesen in den nassbelasteten Bereichen des Hallenbades sind optisch nicht mehr ansprechend und sollten ausgetauscht werden. Die Ausblühungen in den Fugen sind ein weiteres Indiz dafür, dass sich Feuchtigkeit unter der dem Estrich befindet.

*Abbildung 27: Unschöne Fliesen mit Ausblühungen in den Fugen*

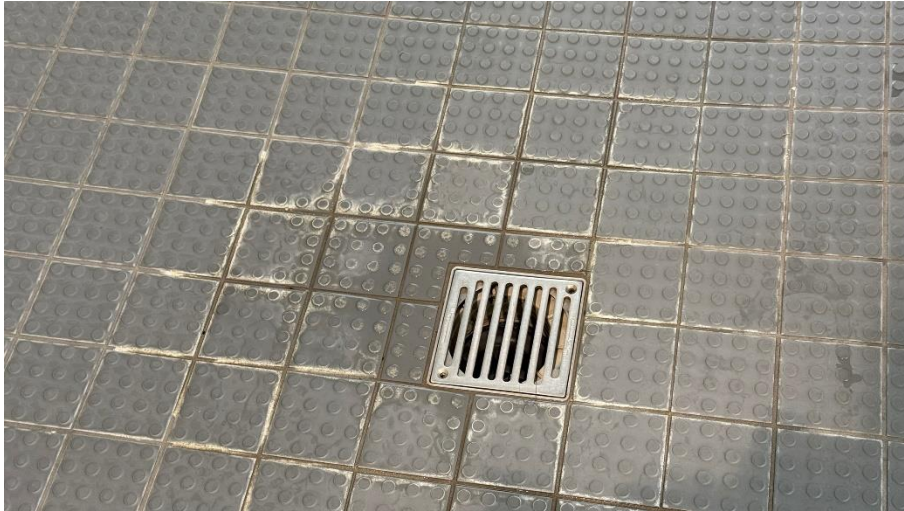
Leider beschränkt sich die optische Beeinträchtigung der Fliesenoberflächen nicht nur auf die hellen Fliesen. Auf den dunklen Fliesen gibt es Kalkablagerungen und ebenfalls Ausblühungen, so dass die Verwendung von dunklen Fliesen langfristig keine Lösung darstellt.

Abbildung 28: Unschöne Fliesen mit Ausblühungen in den Fugen bei dunklen Fliesen

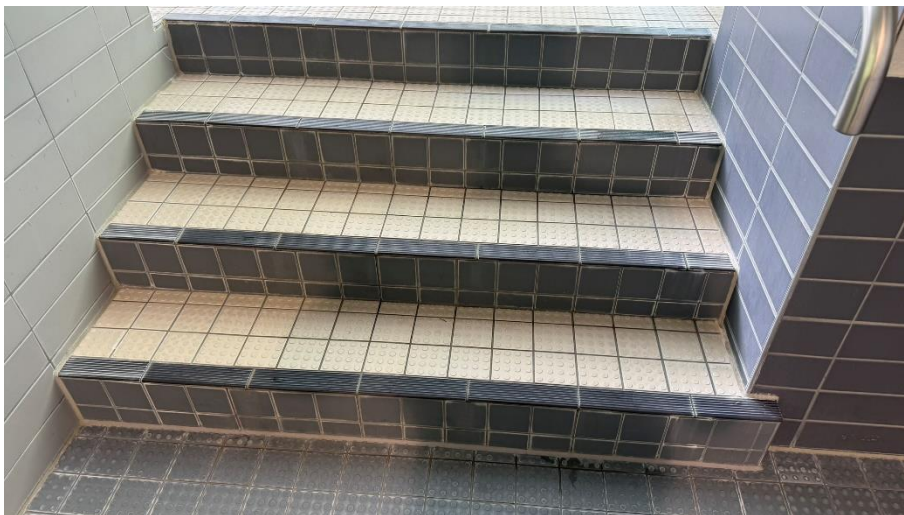
Die Treppen im Beckenumgangsbereich sollten ebenfalls neu gefliest werden. Auch hier gibt es Ausblühungen und Verfärbungen.

Abbildung 29: Ausblühungen an der Treppe
