# Nordbad Neuss

## Bestandsanalyse

22.06.2026

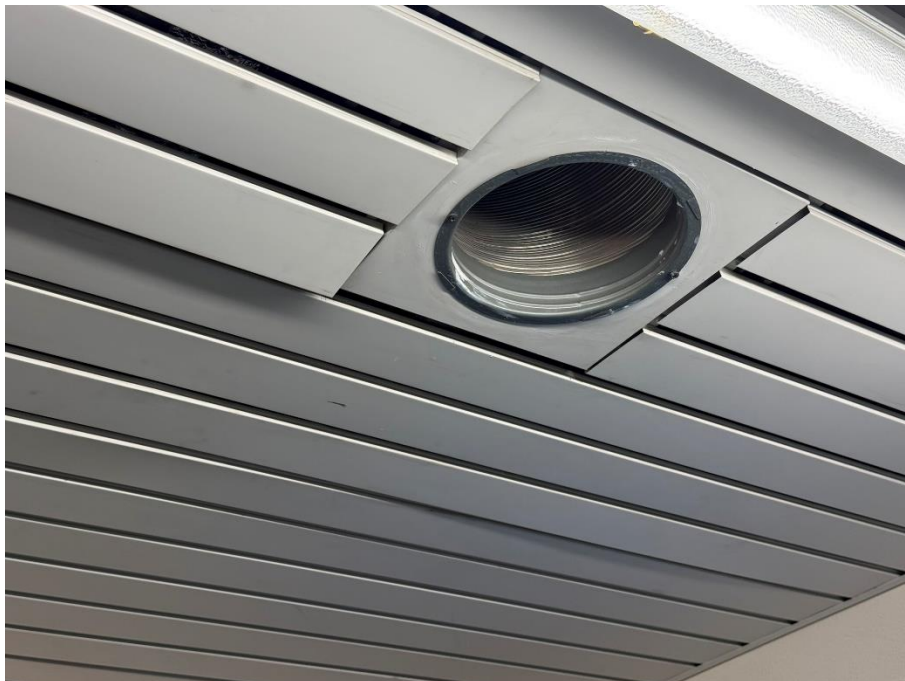
Die Abhangdecken in den Duschen und Toiletten sind in vielen Bereichen defekt und sollten durch eine geeignete Abhangdecke ersetzt werden. Es bieten sich hier geschlossene Decken aus zementgebundenen Platten an. Diese sind zwar akustisch unwirksam, dafür aber beständig.

Abbildung 30: Beschädigte Alupaneeldecke

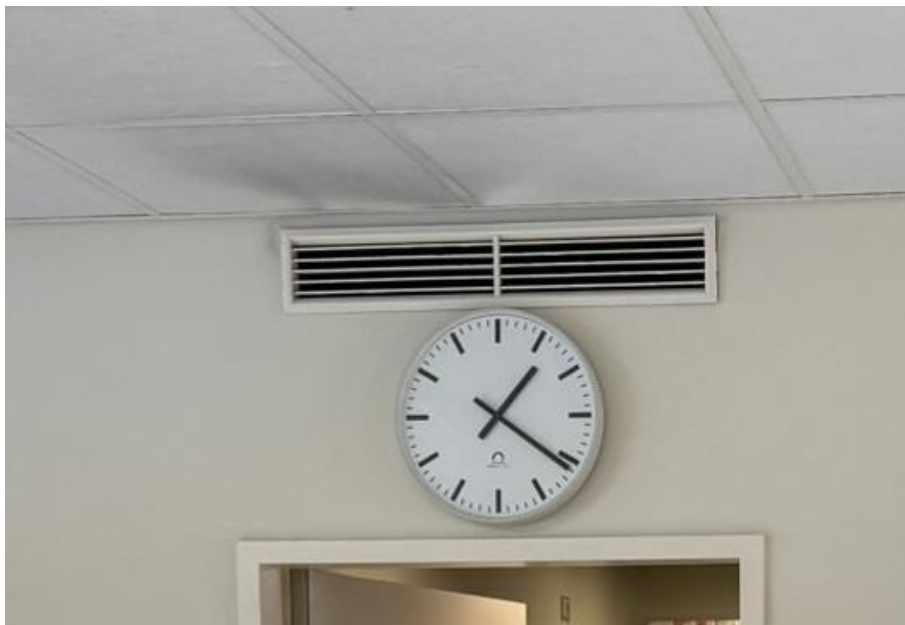
Einige Platten in Rasterdecken sind durch Zuluftauslässe verschmutzt. Hier sollte das Gitter gewechselt und die Rasterdeckenplatten ausgetauscht werden.

Abbildung 31: Verschmutzung der Rasterdecke

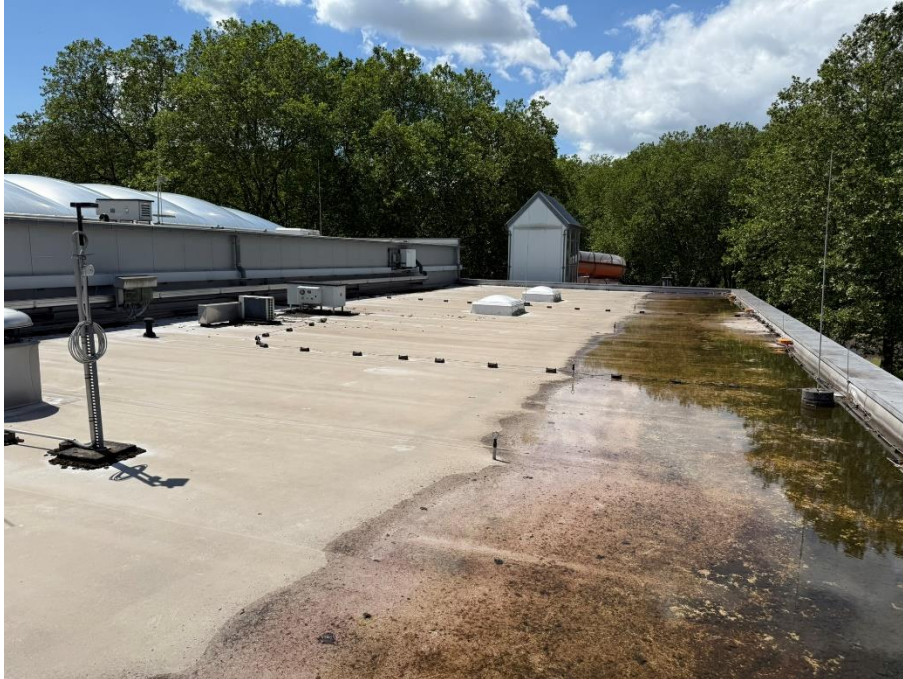
Bei den Dächern gibt es offensichtlich keine Leckagen. Lediglich die Dachabläufe sollten mindestens zweimal im Jahr gewartet werden, damit das Regenwasser ablaufen kann. Stehendes Wasser auf Flachdächern ist langfristig schädigend.

Abbildung 32: Stehendes Wasser auf den Flachdachflächen

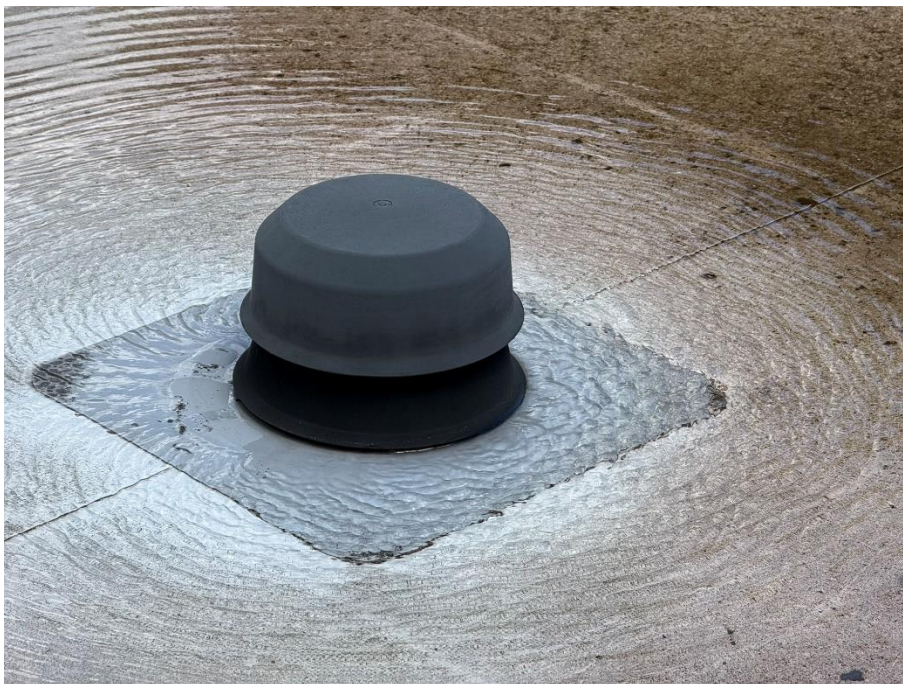
Abbildung 33: Lüfteraufsatz zu niedrig

Ein Lüfteraufsatz scheint zu niedrig montiert zu sein. Zwar fließt darüber kein Wasser in die Konstruktion, aber im Falle von Schneefall und Schneeverwehungen könnte die Funktion beeinträchtigt werden.

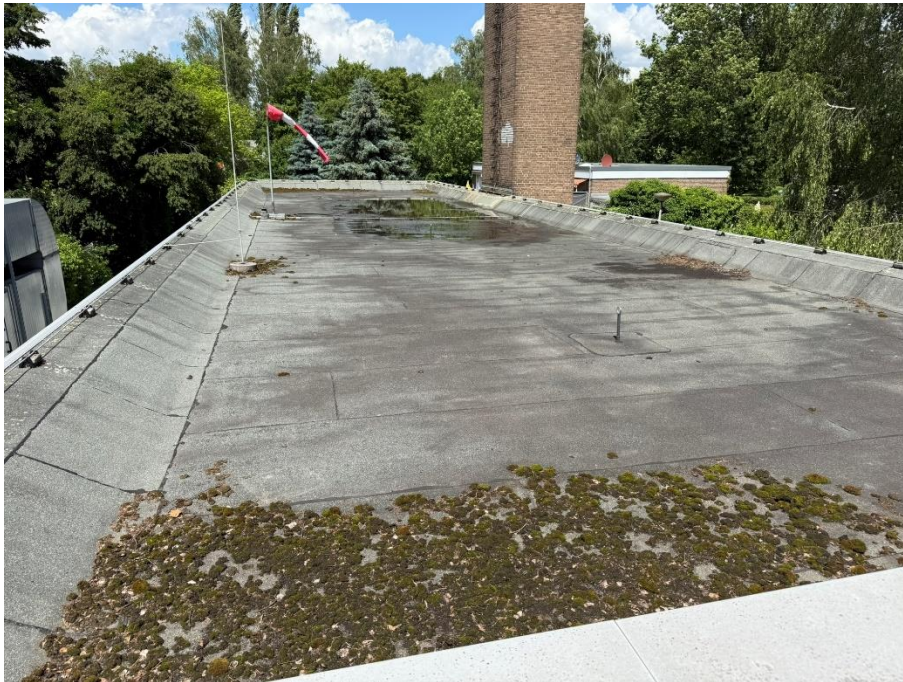
*Abbildung 34: Flachdach Technikgebäude*

Das Flachdach des Technikgebäudes sollte fachgerecht saniert werden. Es wäre komplett zurückzubauen und mit einer Dampfsperre, Gefälledämmung und neuer Abdichtung aufzubauen.

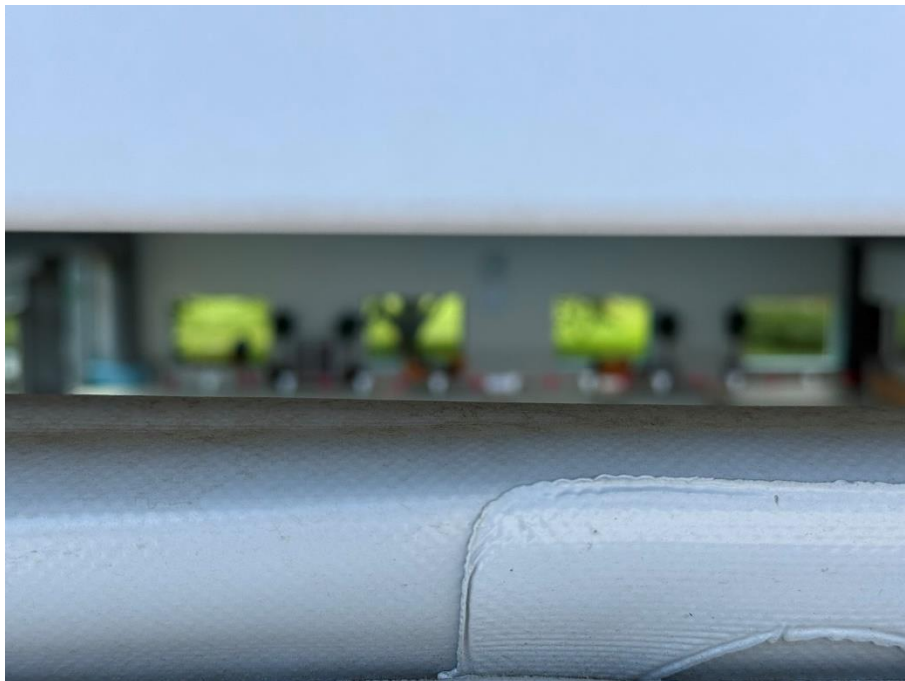
Bei der Begehung war der Dichtschauch nicht aufgeblasen, so dass ein Spalt von ca. 5 cm Höhe über die volle Breite der Konstruktion offen war. Die fehlende Dichtigkeit der Konstruktion verstärkt den Wärmeverlust und kann durch das Eindringen kalter Luft zu Kondensat an der Konstruktion führen.

Abbildung 35: Offener Spalt an der verschiebbaren Dachkonstruktion

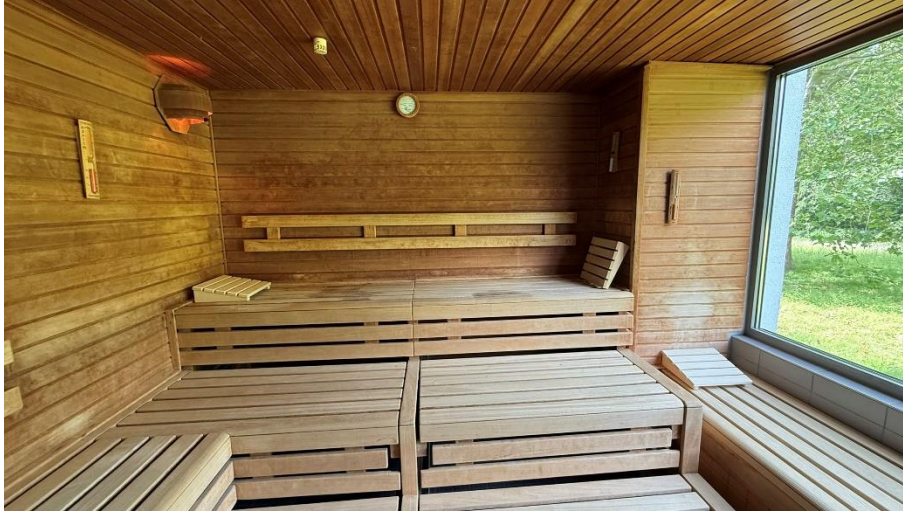
Auch wenn die Restnutzungszeit der Textilsauna noch drei Jahre sind, macht die Holzoberfläche mit den vielen Feuchtflecken keinen guten Eindruck. Es ist im Falle einer großen Sanierung darüber nachzudenken, die Textilsauna zu erneuern.

Abbildung 37: Textilsauna mit Feuchtflecken

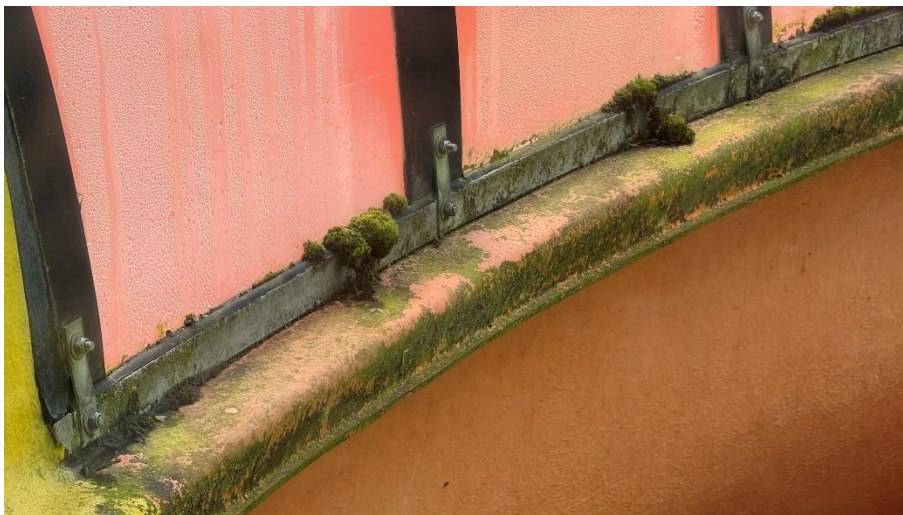
Die Nutzungszeit der ungedämmten Röhrenrutsche und des zugehörigen Rutschenturms ist weit überschritten. Entweder wird die Rutsche mit dem Rutschenturm komplett erneuert oder komplett zurückgebaut. Als Alternative zur Röhrenrutsche könnte eine Breitrutsche oder eine Trio Slide im Freibad zum Einsatz kommen. Es ist allerdings zu bedenken, dass bei dieser Variante eine ganzjährig nutzbare Attraktion fehlt.

Abbildung 38: Bestehende Röhrenrutsche

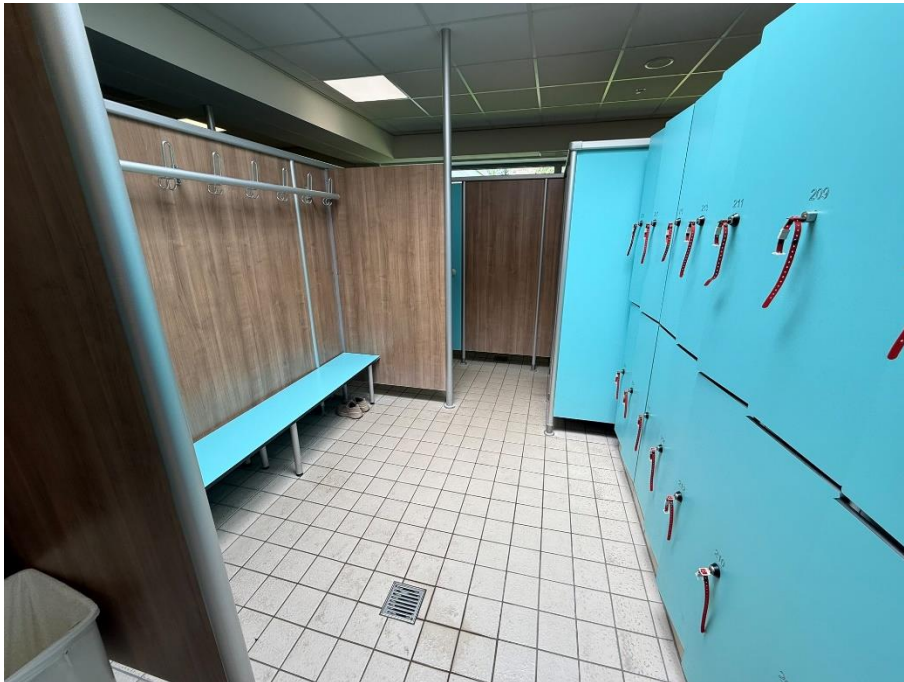
Auch wenn die Garderobenschränke von außen einen optisch einwandfreien Eindruck hinterlassen, liegt das Problem am Schrankkorpus. Der Korpus wurde seinerzeit aus beschichtetem Stahlblech gefertigt und ist im Bodenbereich des Schrankes durch Korrosion

*Abbildung 39: Gruppenumkleide mit Garderobenschränken*

geschädigt. Hier sollten neue Schränke verbaut werden, die komplett aus HPL gefertigt werden. Neben den Schränken sollten dann auch die Schlösser getauscht werden.

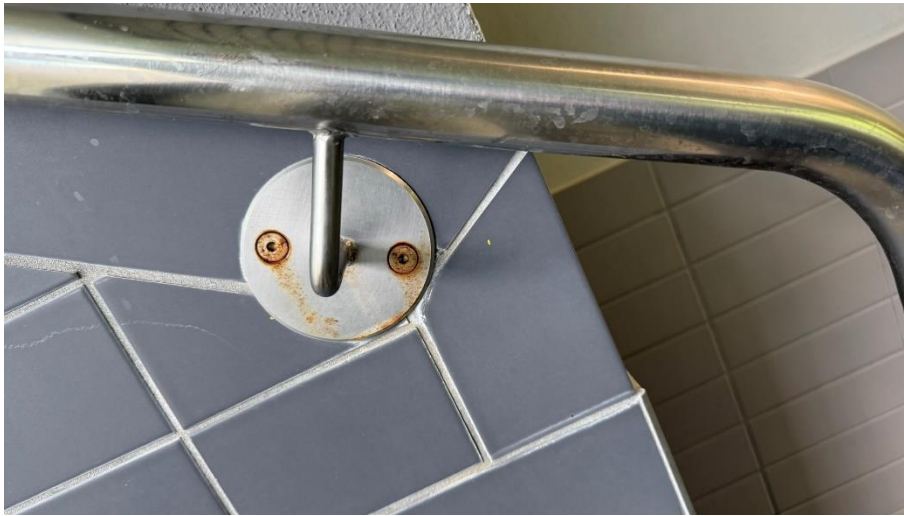
Abbildung 41; Rostende Schrauben an Handlaufbefestigungen

Die Schrauben, mit denen die Edelstahlhandläufe an den Wänden befestigt sind, sollten durch ausreichend legierte Schrauben, die nicht rosten ausgetauscht werden.

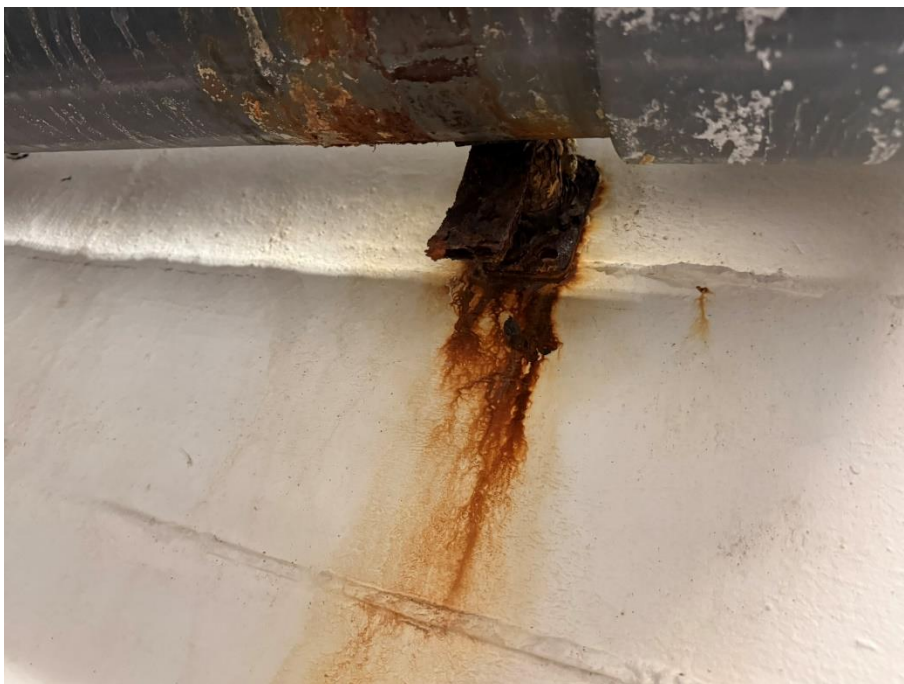
Die hohe Luftfeuchtigkeit und die chlorbelastete Luft im Technikkeller führen zu starken Korrosionen an den Einbauten. Rohrschellen sind teilweise aufgelöst und die zu haltenden Rohre nicht mehr befestigt.

Abbildung 42: Aufgelöste Rohrschelle

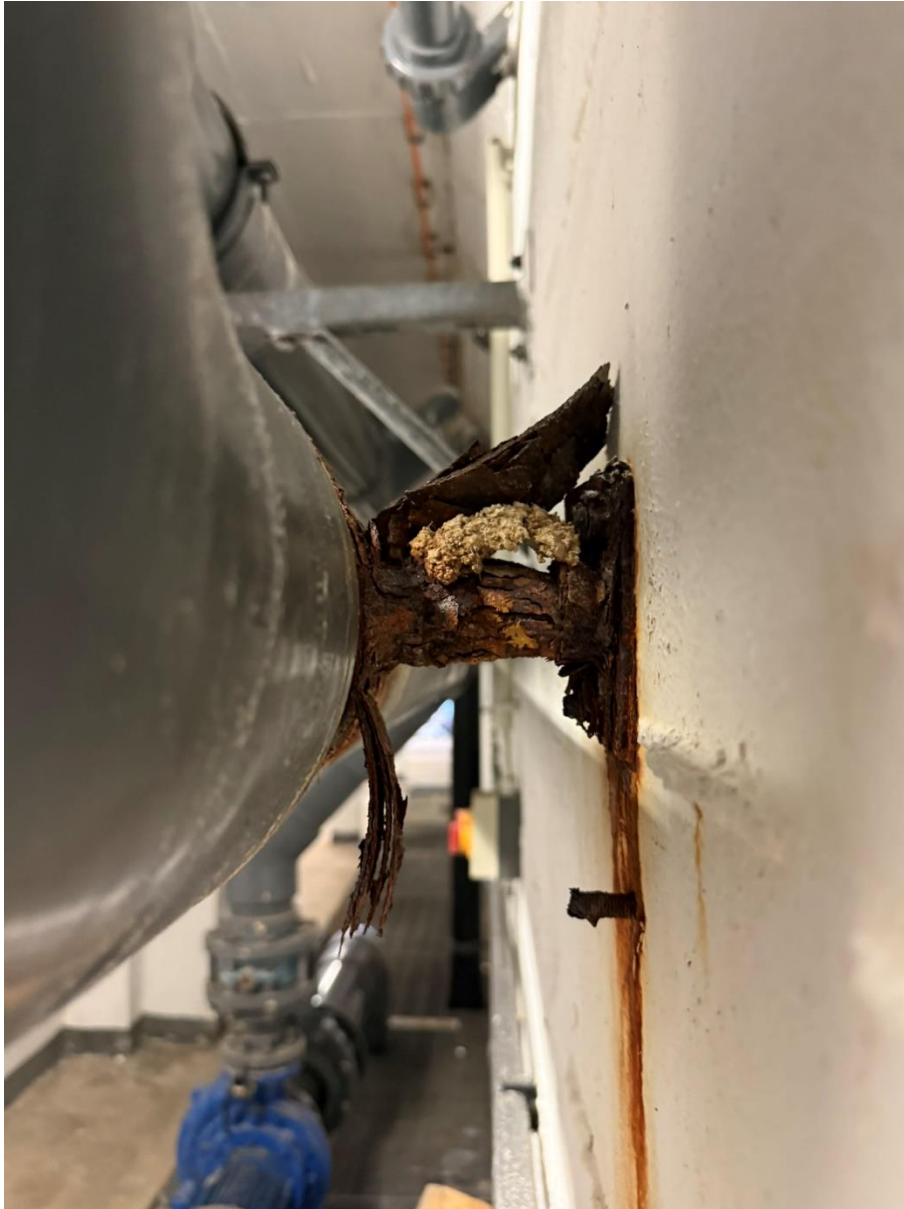
Abbildung 43: Korrodierte Wandhalterung

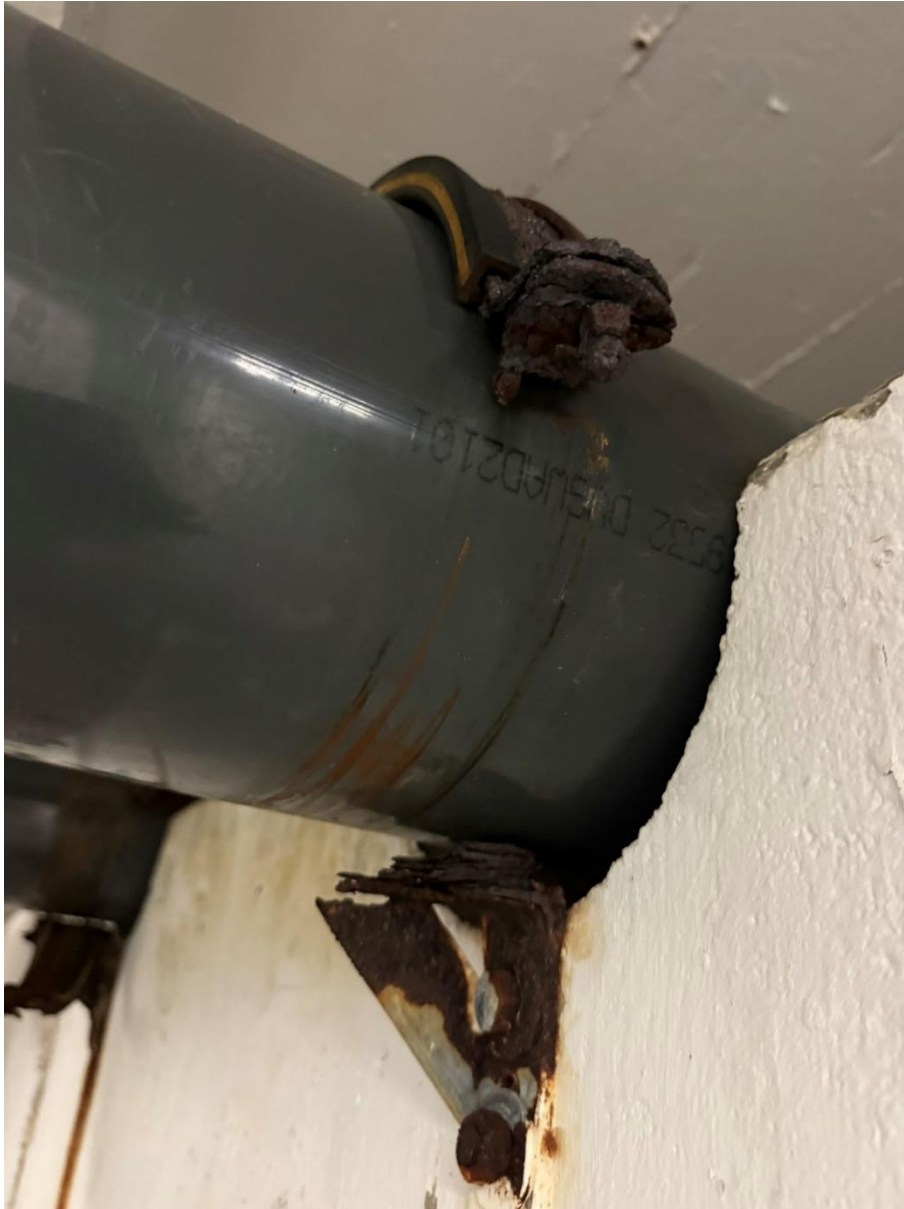
Abbildung 44: Korrodierte Rohrschelle
