Gemeinde Rommerskirchen

Neuss, 2. Februar 2026

**BV Rückbau Pausenhalle Gillbachschule, Nettersheimer Weg 44, Rommerskirchen**

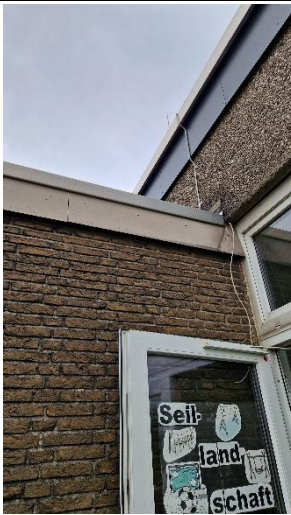
Die Laboruntersuchungen ergaben eine Asbestbelastung in den Platten der Attikaverkleidung auf der Rückseite der WCs (P 02).

| <p>Rückseite WCs, Attikaverkleidung<br/>(asbesthaltig)</p> | <p>Rückseite Pausenhalle, Fuge<br/>(PCB-haltig)</p> | <p>Jungen-WC</p> |

**Bei allen Arbeiten mit Asbestverdacht sind die Vorgaben der TRGS 519 zu beachten.**

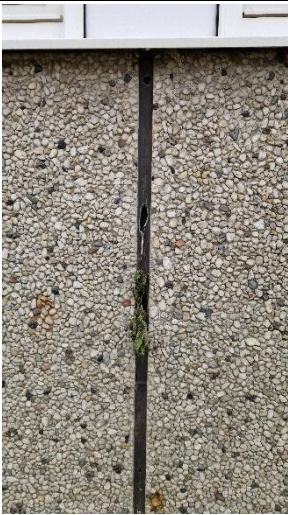
Die Fugendichtung im Außenbereich auf der Rückseite der WCs (P 01) stellte sich als PCB-belastet heraus. Der nachgewiesene PCB-Gehalt übersteigt den Grenzwert von 50 mg/kg

**Bei der Entfernung bzw. dem Umgang mit PCB-haltigen Materialien sind die Vorgaben der TRGS 551 zu beachten.**

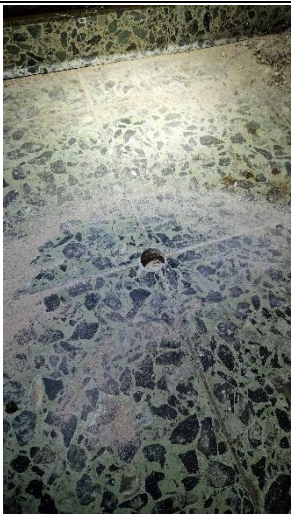
Um Kenntnisse über den genauen Fussbodenaufbau zu erlangen, wurde an einer Stelle der Pausenhalle eine Kernbohrung durchgeführt. Die Ergebnisse sind in der folgenden Tabelle dargestellt:

| <p>WC, Veranstaltungen</p> | <p>Raum Spielgeräte</p> | <p>Raum Spielgeräte,<br/>Kernbohrung</p> |

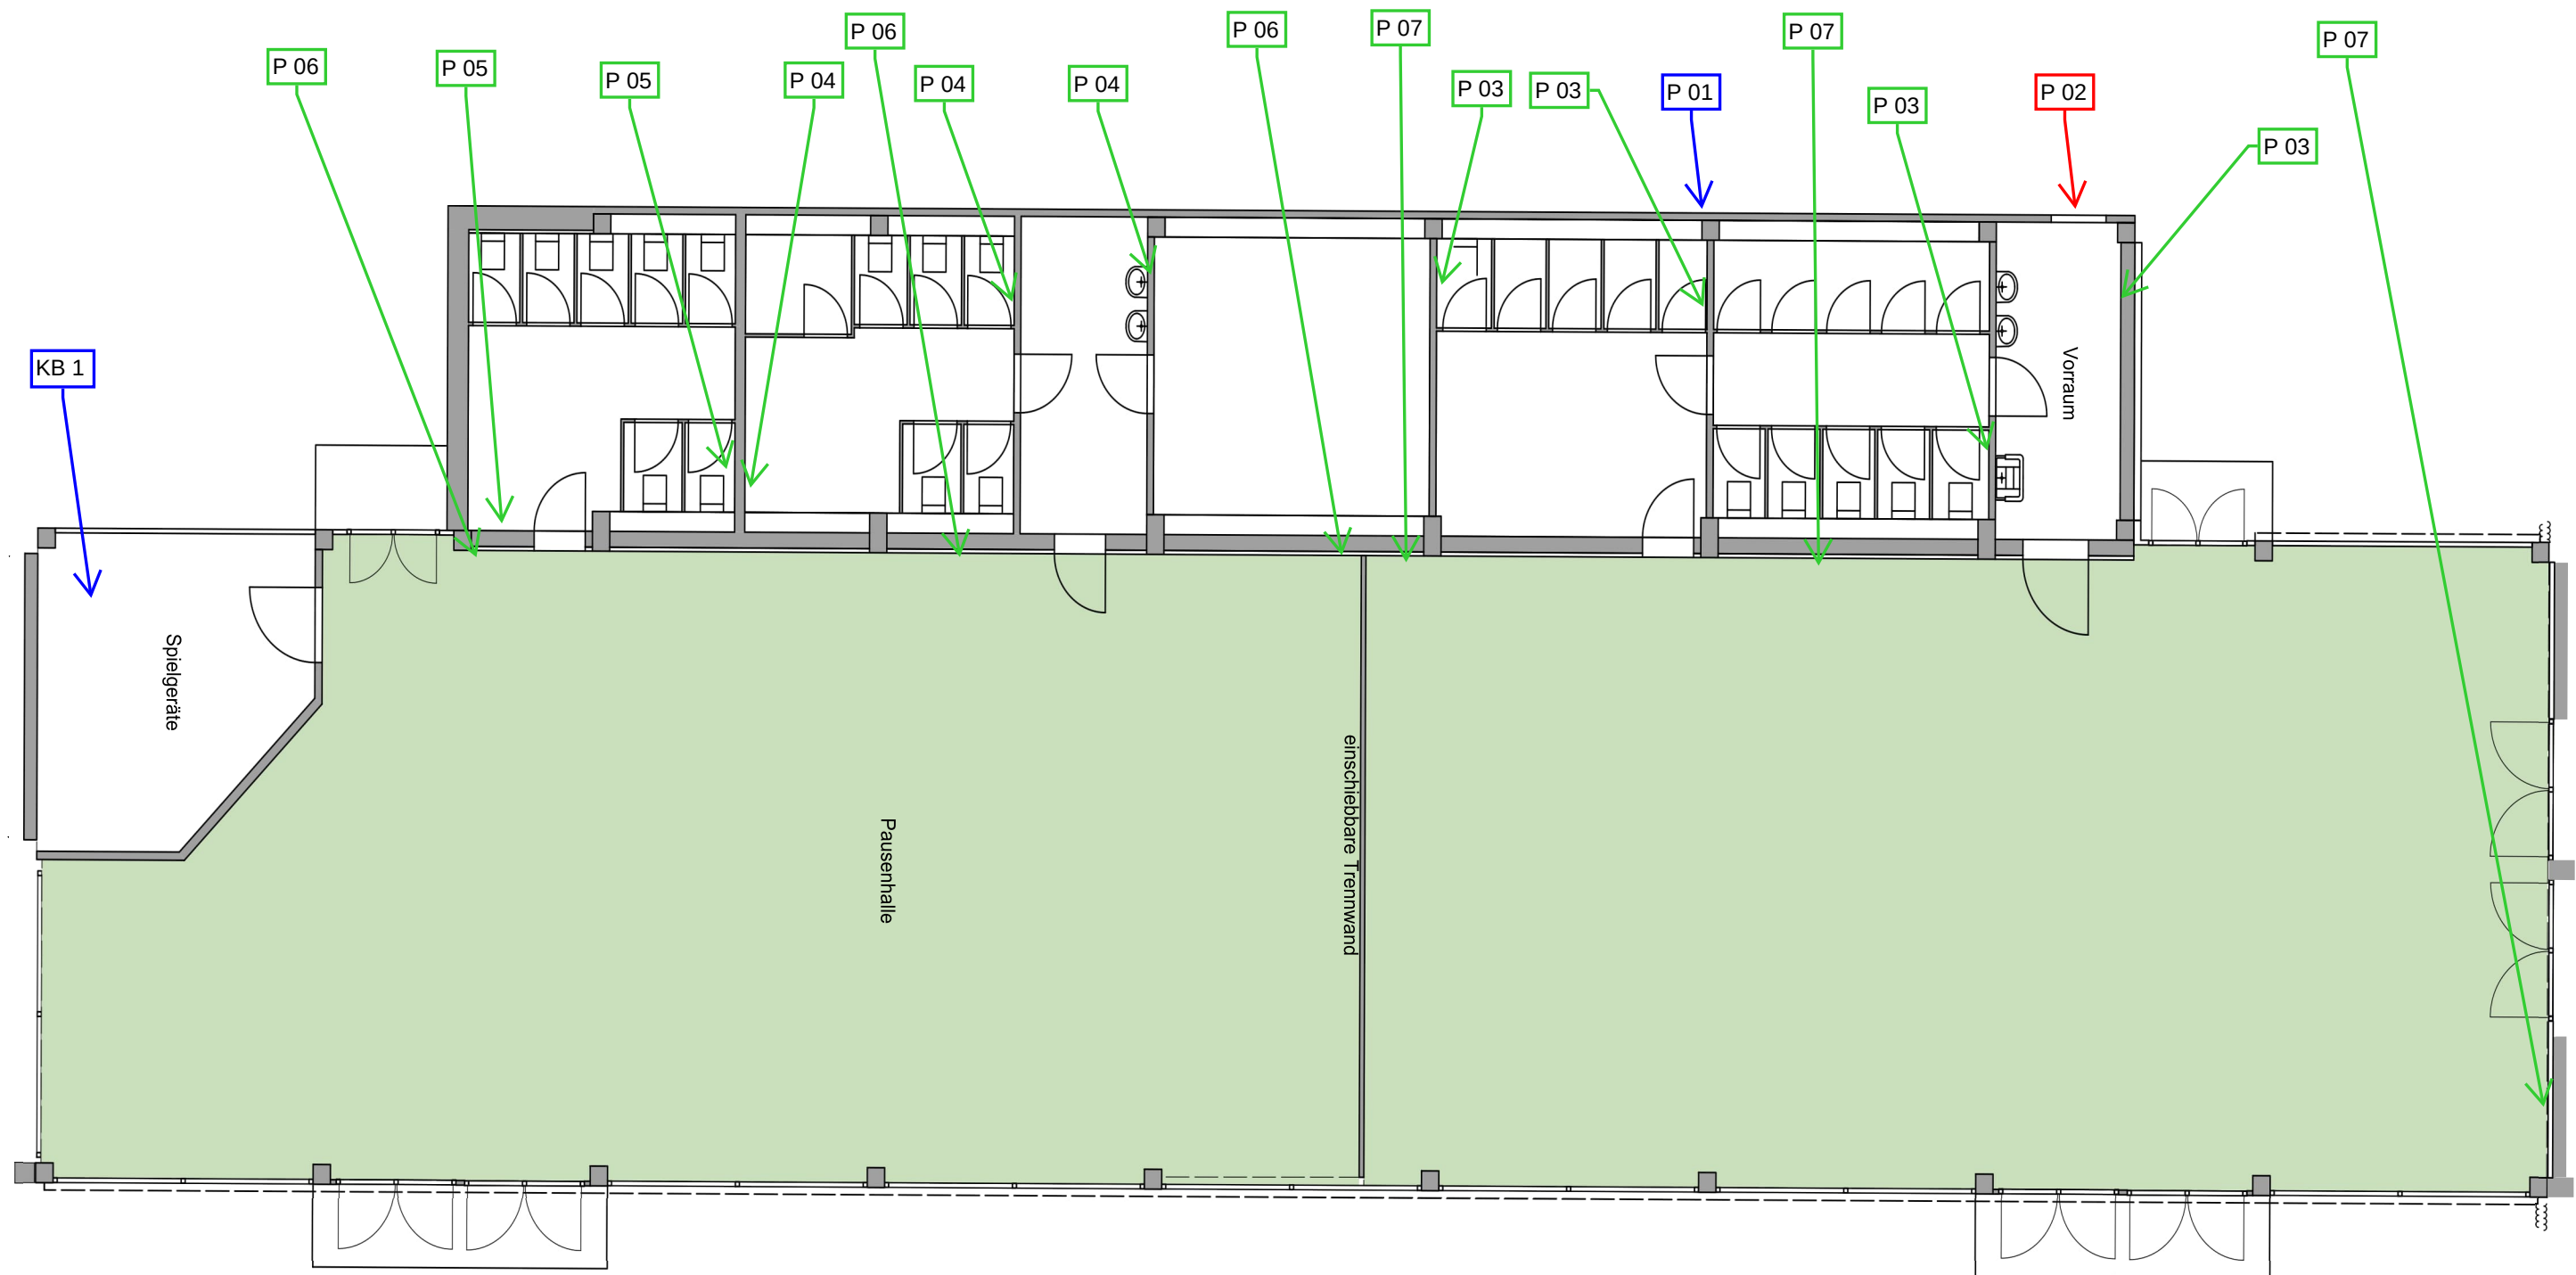
| Titel: <b>Grundriss Erdgeschoss inkl. Probenahmepunkten</b> | |

Probenahmepunkt  
asbesthaltig

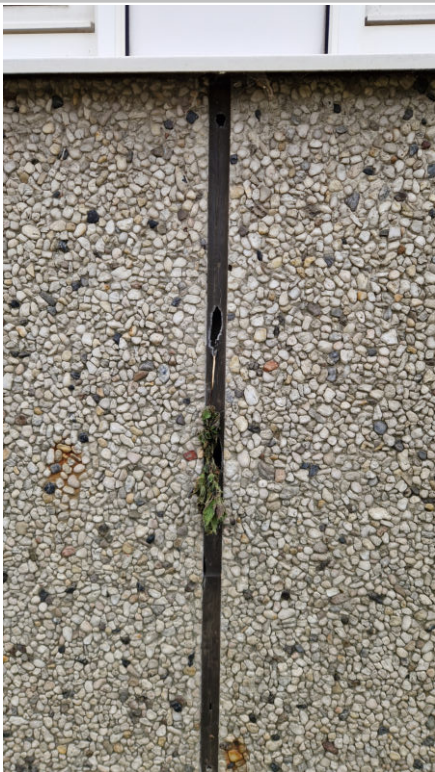
| Probe | Entnahmeort | Material | PCB-Gehalt [mg / kg] |
|---|---|---|---|
| P 01 | Außenwand Rückseite WCs | Fugendichtung | 133,50 |

| Entnahmeort: | Außenwand Rückseite WCs | Attikaverkleidung, Außenwand Rückseite WCs |
| Material: | Fugendichtung | Platte |

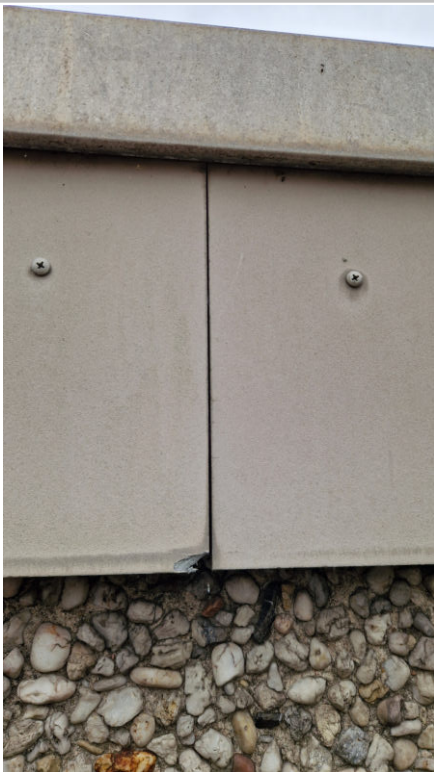
| Probe | Entnahmeort | Material | Asbest nachgewiesen |
|---|---|---|---|
| <b>P 02</b> | <b>Attikaverkleidung, Außenwand Rückseite WCs</b> | <b>Platte</b> | <b>Ja</b> |

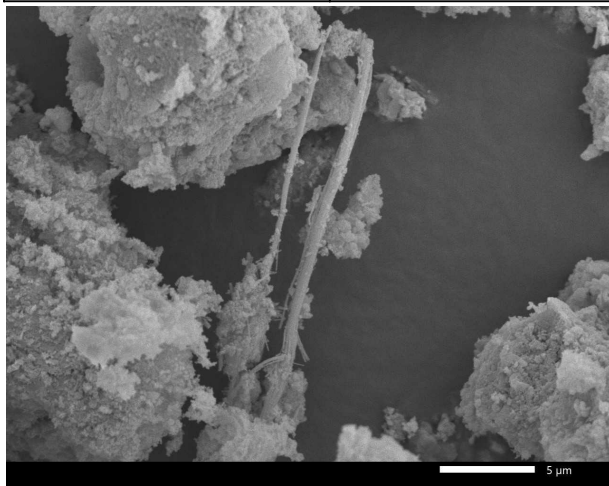
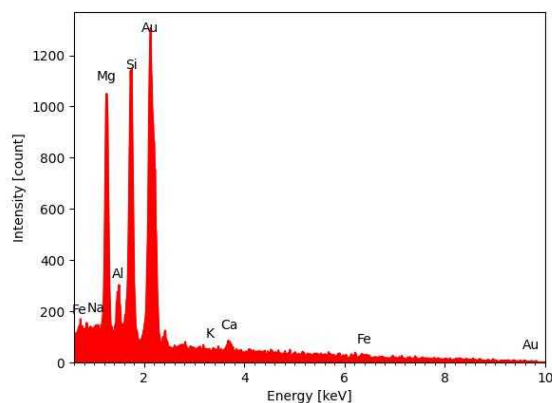
| 25916870-003 | |
|---|---|
| Angaben des Kunden: | P02, Platte |

| Analyse | Befund | NWG* |
|---|---|---|
| Asbestnachweis (3866-5+) | Chrysotilasbest nachgewiesen | 0,1 % |
| Asbestgehalt (Schätz.) | Spuren | |
