**BV: St. Marien Hospital Lüdinghausen
hier: Rückbau Isolierstation inkl. Verbindungsgang
Rückbau-, Sanierungs- und Entsorgungskonzept**

Auftraggeber: St. Marien Hospital Lüdinghausen GmbH
Neustraße 1
58348 Lüdinghausen

Auftragnehmer: HINZ Ingenieure GmbH
NL Rhein-Ruhr
Wiesenstraße 35
45473 Mülheim an der Ruhr

Datum: 11.06.2026

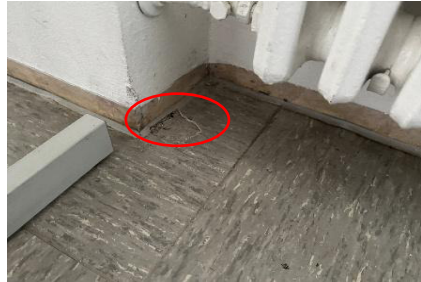
Asbest Anhang B (NWG 0,001%)	kein Asbest nachgewiesen
P	7a	Anbau	EG / Stadion EA R035	Fußboden	Bodenbelag (PVC)

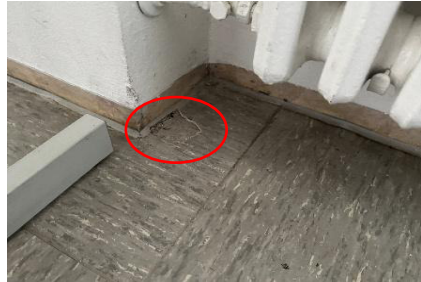
Asbest HV (NWG 0,01%)	kein Asbest nachgewiesen
P	7b	Anbau	EG / Stadion EA R035	Fußboden	Bodenbelag (PVC)

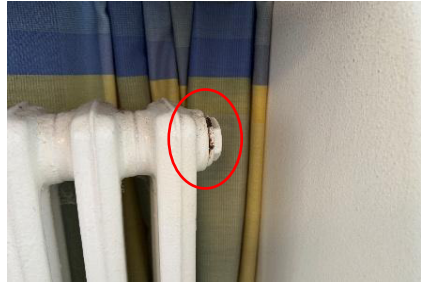
PCB	270,0
P	20	Anbau	EG / Stadion EA Flur	Rippenheizkörper	Flanschdichtung

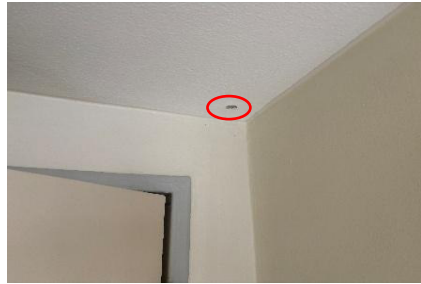
Asbest Anhang B (NWG 0,001%)	Asbest nachgewiesen
MP (5:1)	24	Bauteil A / 3	EG / Stadion EA	Decke (MB)	Putz und Spachtelmasse	exemplarisches Probenahmefoto

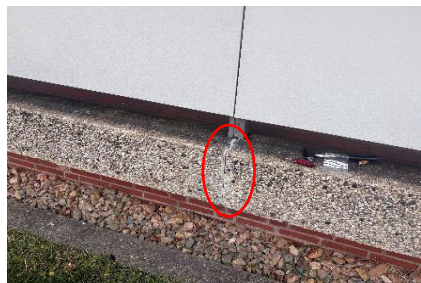
Asbest VDI Standard (NWG ca. 1%)	Asbest nachgewiesen
P	43	Anbau	EG / Fassade	Waschbetonplatten	Fugenmaterial.

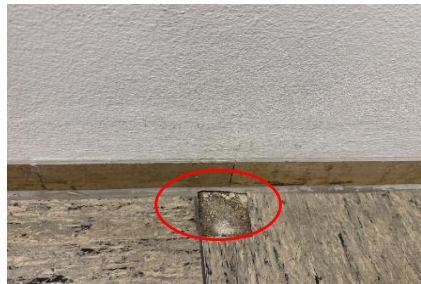
Probenbez.		Entnahmestelle			Material	Bild	Untersuchungsparameter	Ergebnis [mg/kg bzw. Fasernachweis]
		Geb.	Etage / Raum	Lagedetail				
P	50	Bauteil A / 3	1.OG / Station 1A R125	Fußboden	Kleber + Ausgleichsschicht

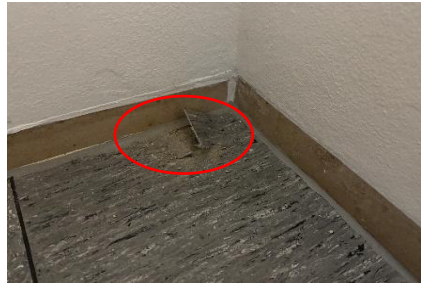
Asbest Anhang B (NWG 0,001%)	Asbest nachgewiesen
P	51	Bauteil A / 3	1.OG / Station 1A R142	Fußboden	Kleber + Ausgleichsschicht

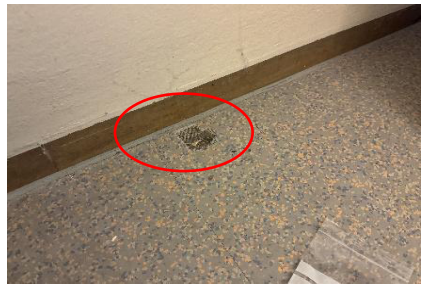
Asbest Anhang B (NWG 0,001%)	Asbest nachgewiesen
P	52	Bauteil A / 3	1.OG / Station 1A R105	Fußboden	Kleber + Ausgleichsschicht

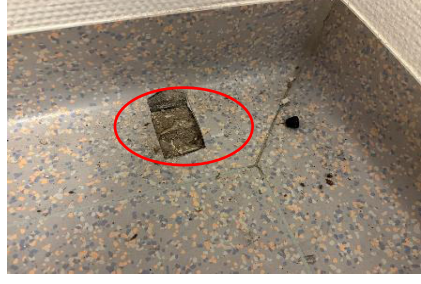
Asbest Anhang B (NWG 0,001%)	Asbest nachgewiesen
P	54	Bauteil A / 3	1.OG / Station 1A R108	Fußboden	Kleber + Ausgleichsschicht

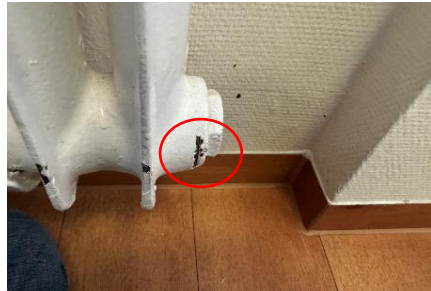
Asbest Anhang B (NWG 0,001%)	kein Asbest nachgewiesen
P	56	Bauteil A / 3	1.OG / Station 1A R119	Rippenheizkörper	Flanschdichtung

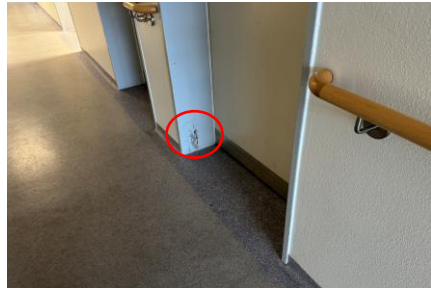
Asbest VDI Standard (NWG ca. 1%)	Asbest nachgewiesen
P	57	Bauteil A / 3	1.OG / Station 1A	Türzarge	Farbanstrich (grau)

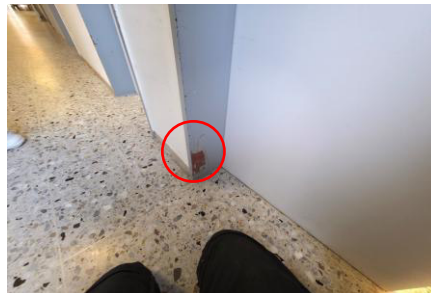
PCB	34,0
P	59	Anbau	EG / Stadion EA Flur	Türzarge	Farbanstrich (grau)

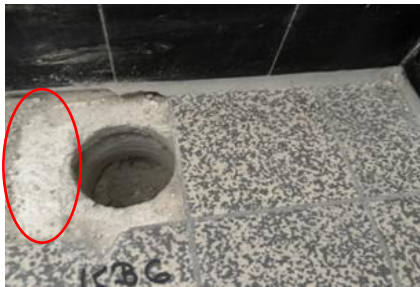
Asbest HV (NWG 0,01%)	kein Asbest nachgewiesen
P	69b	Bauteil A / 3	1.OG / Station 1A R117	Fußbodenaufbau (KB6)	Bitumenbahn		PAK	595,0
P	70	Bauteil A / 3	1.OG / Station 1A R117	Fußbodenaufbau (KB6)	Dickbettmörtel
