# Bericht

## über eine Gebäudeuntersuchung

Berichtsnummer: 26-03-15

Beprobungsort: Maria-Sibylla-Merian-Grundschule Fuhrberg  
Sporthalle  
An der Schule 13  
30938 Burgwedel

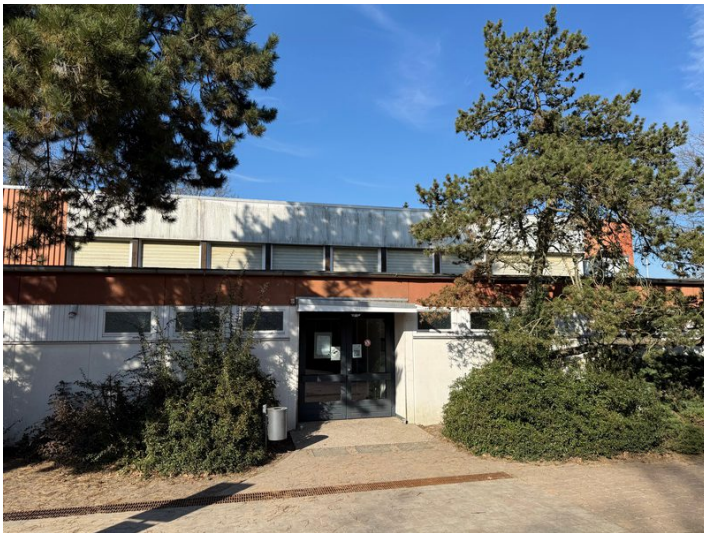
**Abb. 1:**  
Eingangsbereich, Blick nach Norden

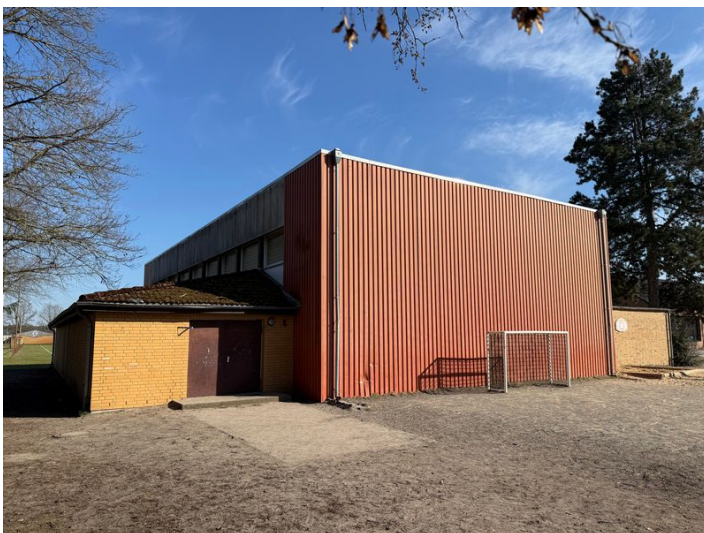
**Abb. 2:**  
West- und Rückseite, Blick nach Osten

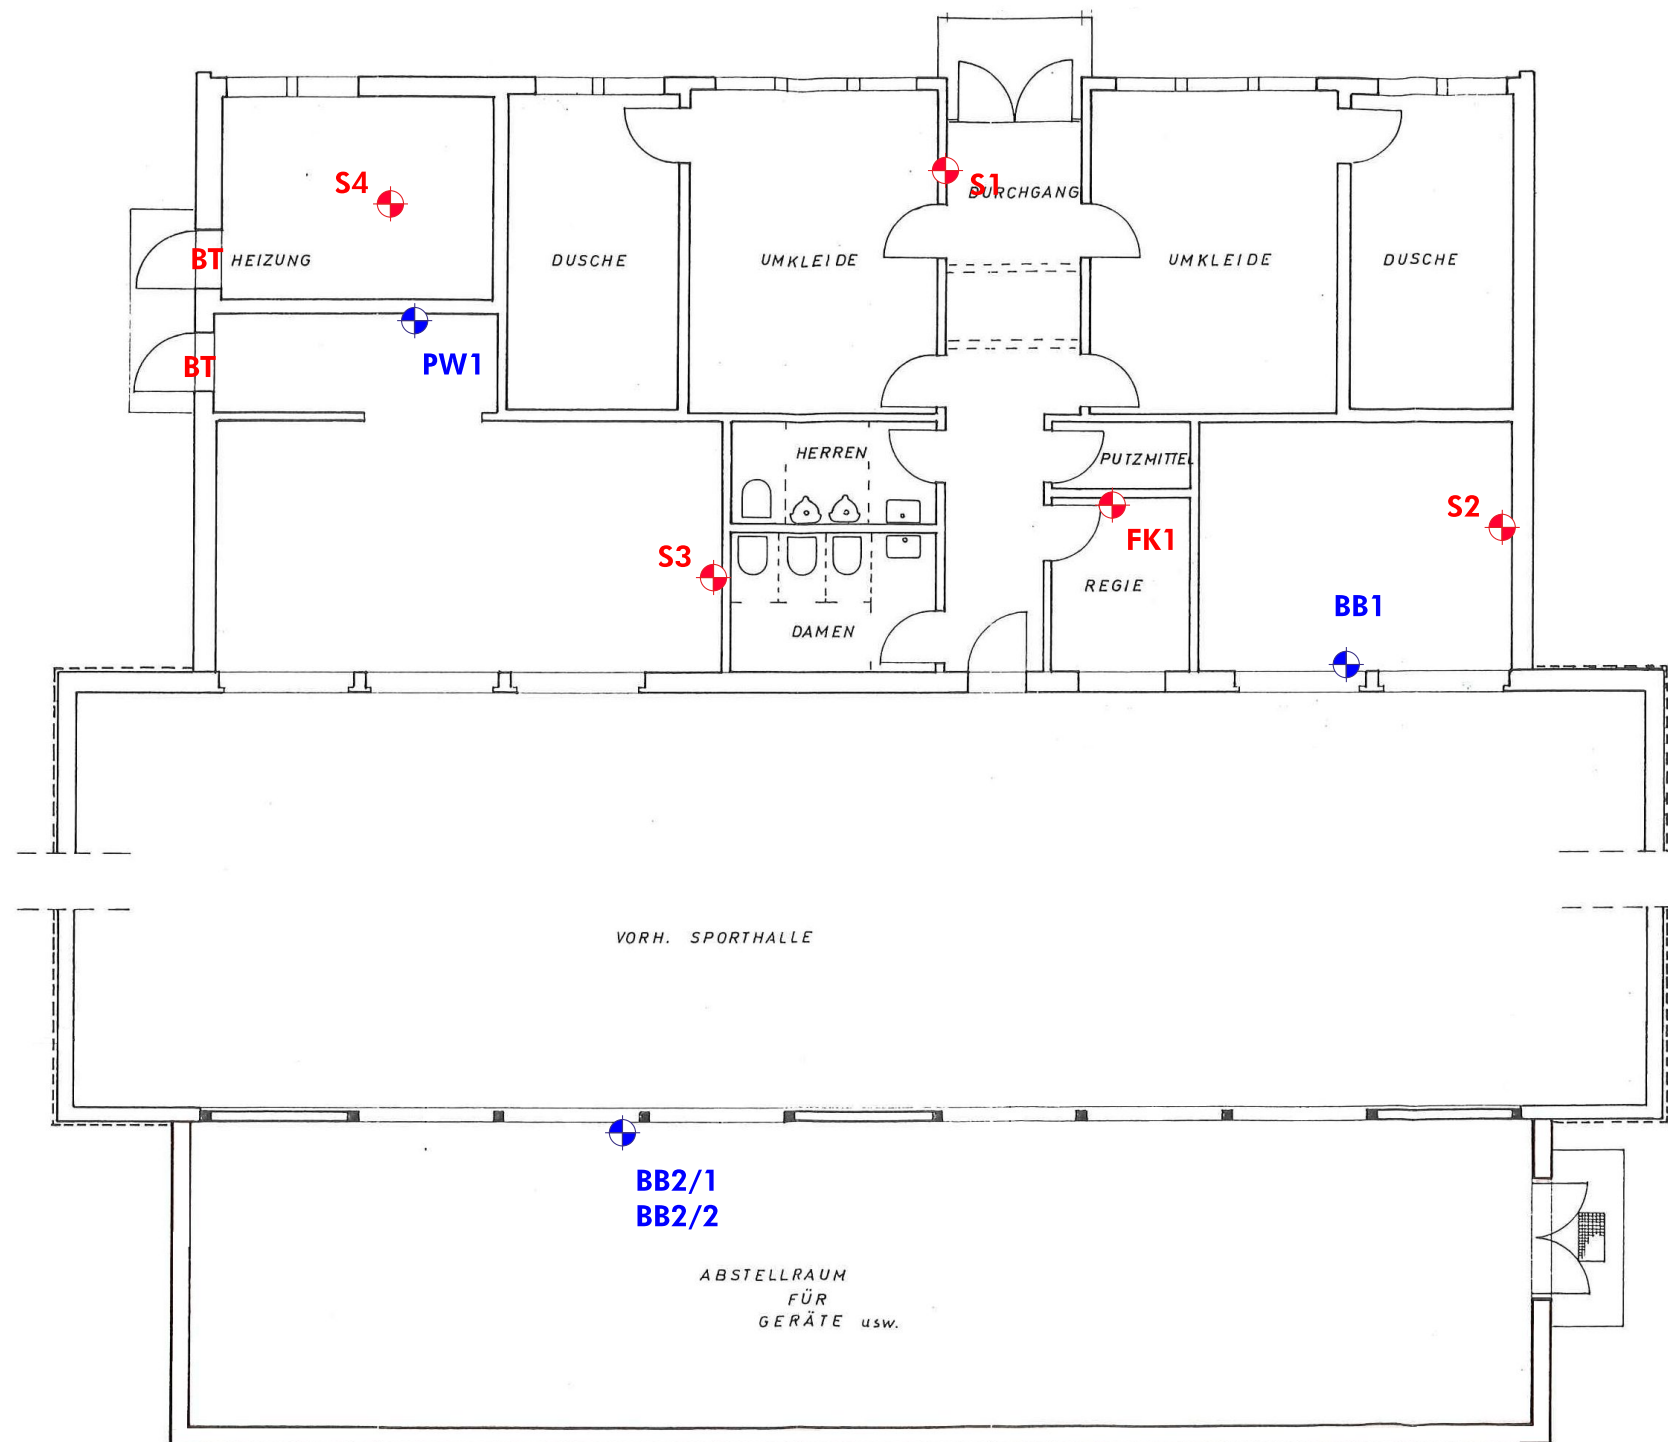
Anlage:	
Projekt:	Sporthalle Fuhrberg
Ort:	Burgwedel
Datum:	03.03.2026
Bearbeiter:	Ramm
Massstab:	unmassstaeblich

Zu den Laborbefunden dieser Untersuchung siehe auch die Prüfberichte auf Seite 19 ff und die Skizze zur Probenahme auf Seite 18.

Probe mit negativem Asbestbefund

Probe mit positivem Asbestbefund
