Prüfbericht Nr.: 2026P907421 / 1

Auftraggeber:	Wessling Consulting Engineering GmbH & Co.KG (WCE)
Prüfgegenstand:	1 x Spachtelmasse, 1 x Fugenmasse/Fliesenkleber/Estrich, 2 x Mörtel, 1 x Fugenmasse, 1 x Ausgleichsmasse
Projekt:	EHA-26-5063, Auftrag EHA-50111-26, Umbau Betriebsgebäude /Neubau Sozialgebäude, Kläranlage Wolfsburg
Probeneingang:	16.03.26
Prüfbeginn / -ende:	25.03.26 / 25.03.26
int. Auftrags-Nr.:	26903829
Methoden:	siehe letzte Seite
Probenahme:	Auftraggeber: Kempa, 12.03.2026
Probentransport:	Kurier (GO)

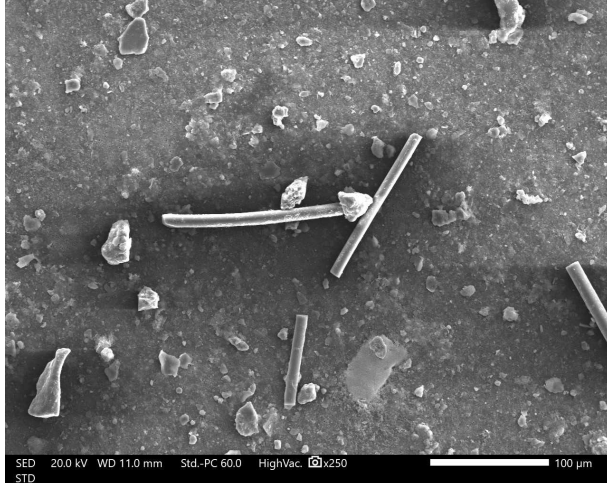
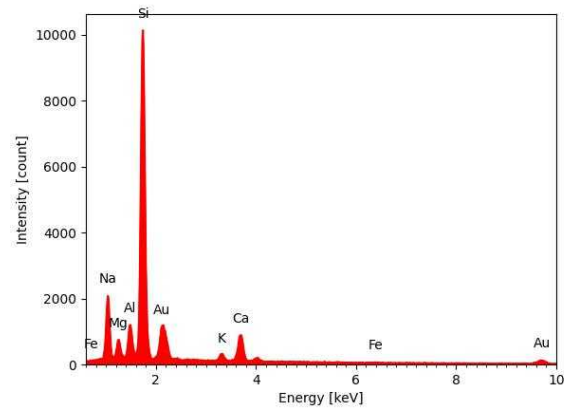
REM-Bild

26903829-001	
Angaben des Kunden:	MP 1: OG, Raum 115, Spachtelmasse
Probenvorbereitung Asbest:	VDI 3866 Blatt 5: 2017-06 (Anh. B) ^a : Heißveraschung, Zerkleinerung, Säurebehandlung, Goldbeschichtung

Analyse	Befund	NWG*
Asbestnachweis (Anh.B)	Asbest nicht nachgewiesen	0,001 %

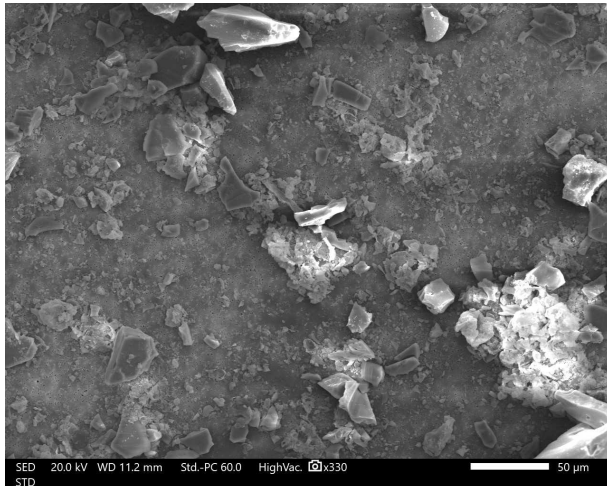
REM-Bild

26903829-002	
Angaben des Kunden:	MP2: OG, div. WC, Fliesenfugenmasse (Wandfliesen)
Probenvorbereitung Asbest:	VDI 3866 Blatt 5: 2017-06 (Anh. B) ^a : Heißveraschung, Zerkleinerung, Säurebehandlung, Goldbeschichtung

Analyse	Befund	NWG*
Asbestnachweis (Anh.B)	Asbest nicht nachgewiesen	0,001 %

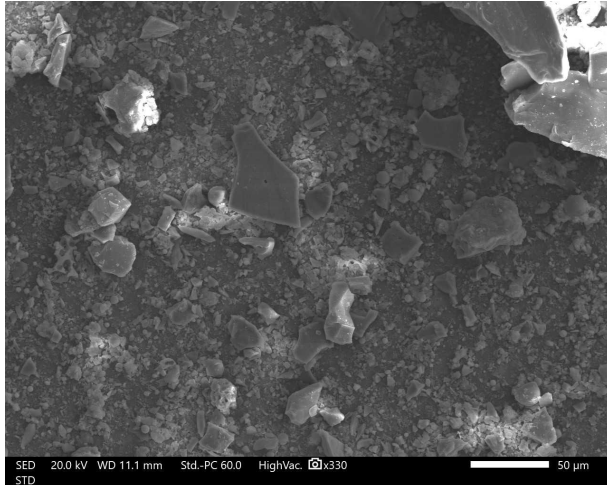
REM-Bild

26903829-003	
Angaben des Kunden:	MP 3: EG/OG Mörtel zwischen Ziegelwand
Probenvorbereitung	VDI 3866 Blatt 5: 2017-06 (Anh. B) ^a :
Asbest:	Heißveraschung, Zerkleinerung, Säurebehandlung, Goldbeschichtung

Analyse	Befund	NWG*
Asbestnachweis (Anh.B)	Asbest nicht nachgewiesen	0,001 %

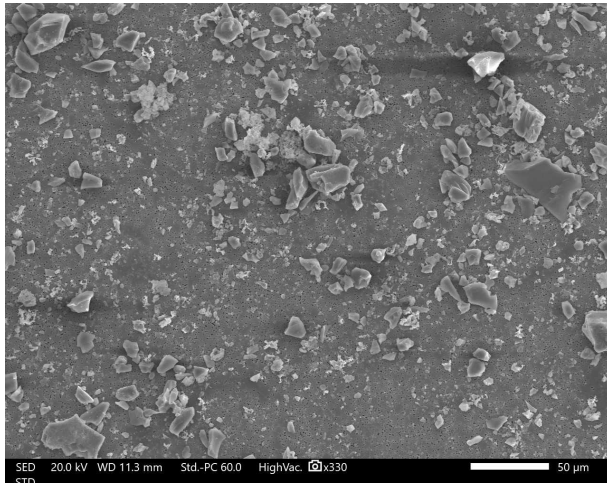
REM-Bild

26903829-004	
Angaben des Kunden:	EP 1: OG, Raum 115, Ausgleichsmasse unter Teppich (6)
Probenvorbereitung	VDI 3866 Blatt 5: 2017-06 (Anh. B) ^a :
Asbest:	Heißveraschung, Zerkleinerung, Säurebehandlung, Goldbeschichtung

Analyse	Befund	NWG*
Asbestnachweis (Anh.B)	Asbest nicht nachgewiesen	0,001 %

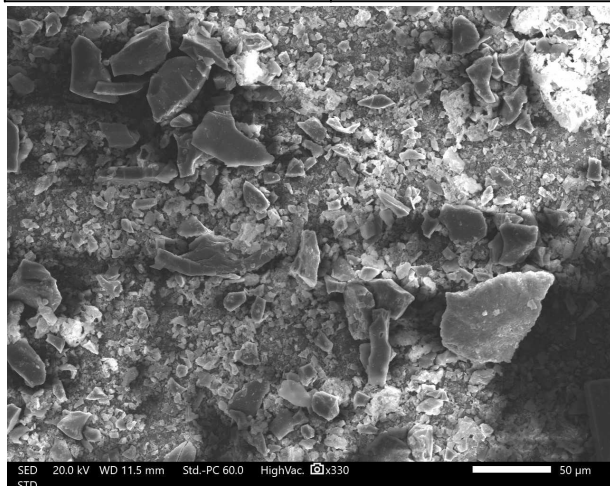
REM-Bild

26903829-005	
Angaben des Kunden:	EP 2: OG, Raum 115, Mörtel zwischen Leichtbauwand und Massive Wand (3)
Probenvorbereitung	VDI 3866 Blatt 5: 2017-06 (Anh. B) ^a :
Asbest:	Heißveraschung, Zerkleinerung, Säurebehandlung, Goldbeschichtung

Analyse	Befund	NWG*
Asbestnachweis (Anh.B)	Asbest nicht nachgewiesen	0,001 %

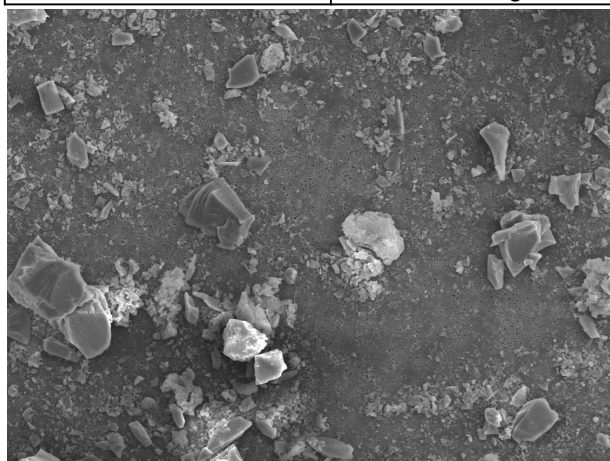
REM-Bild

26903829-006	
Angaben des Kunden:	EP 3: OG, Herren WC, Fliesenfugenmasse, Kleber und Estrich (Bodenfliesen) (8)
Probenvorbereitung	VDI 3866 Blatt 5: 2017-06 (Anh. B) ^a :
Asbest:	Heißveraschung, Zerkleinerung, Säurebehandlung, Goldbeschichtung

Analyse	Befund	NWG*
Asbestnachweis (Anh.B)	Asbest nicht nachgewiesen	0,001 %
