Gutachten „3.Aktualisierung“

**Weitergehende Schadstoffuntersuchung, Neubau
Hauptgebäude Ratsgymnasium Wolfsburg gem. RV
21-0076**

Projekt-Nr:	CHA-14-0271
Auftrags-Nr:	CHA-05543-21
Auftraggeber:	Stadt Wolfsburg Porschestraße 49 38440 Wolfsburg
Auftragsdatum:	16.12.2021

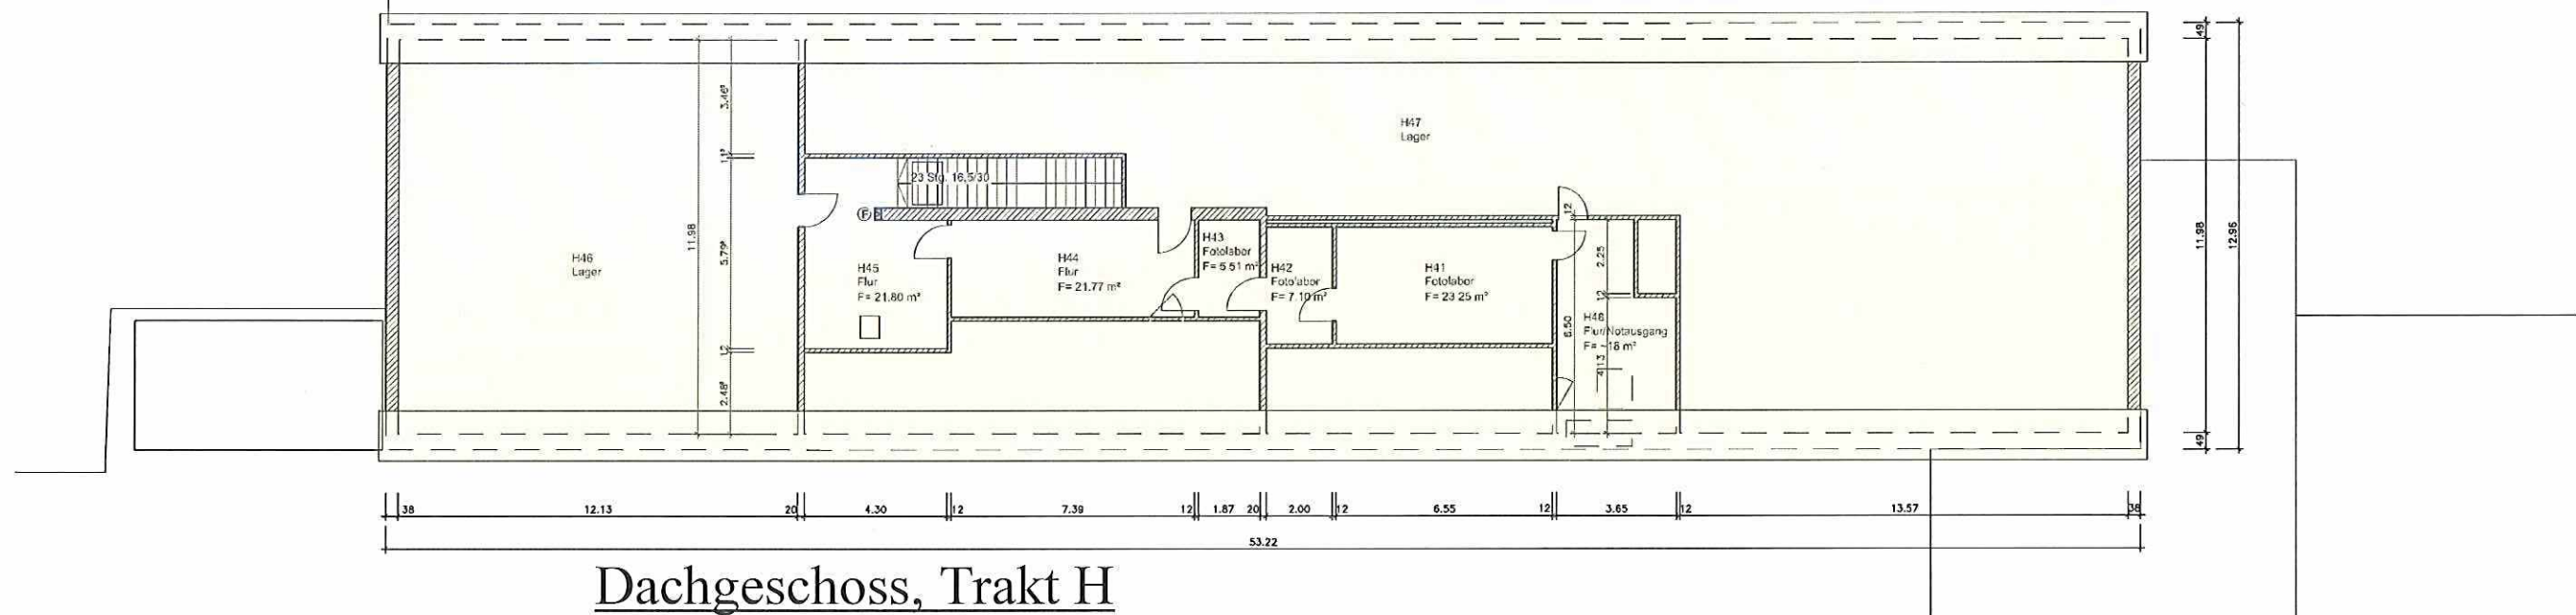
Untersuchungsbereiche Schadstoffuntersuchung Dachgeschoss

Asbest:

- Asbestzementrohre
- Asbestzement-Lüftungskanäle
- Ausgleichsschicht inkl. Kleber

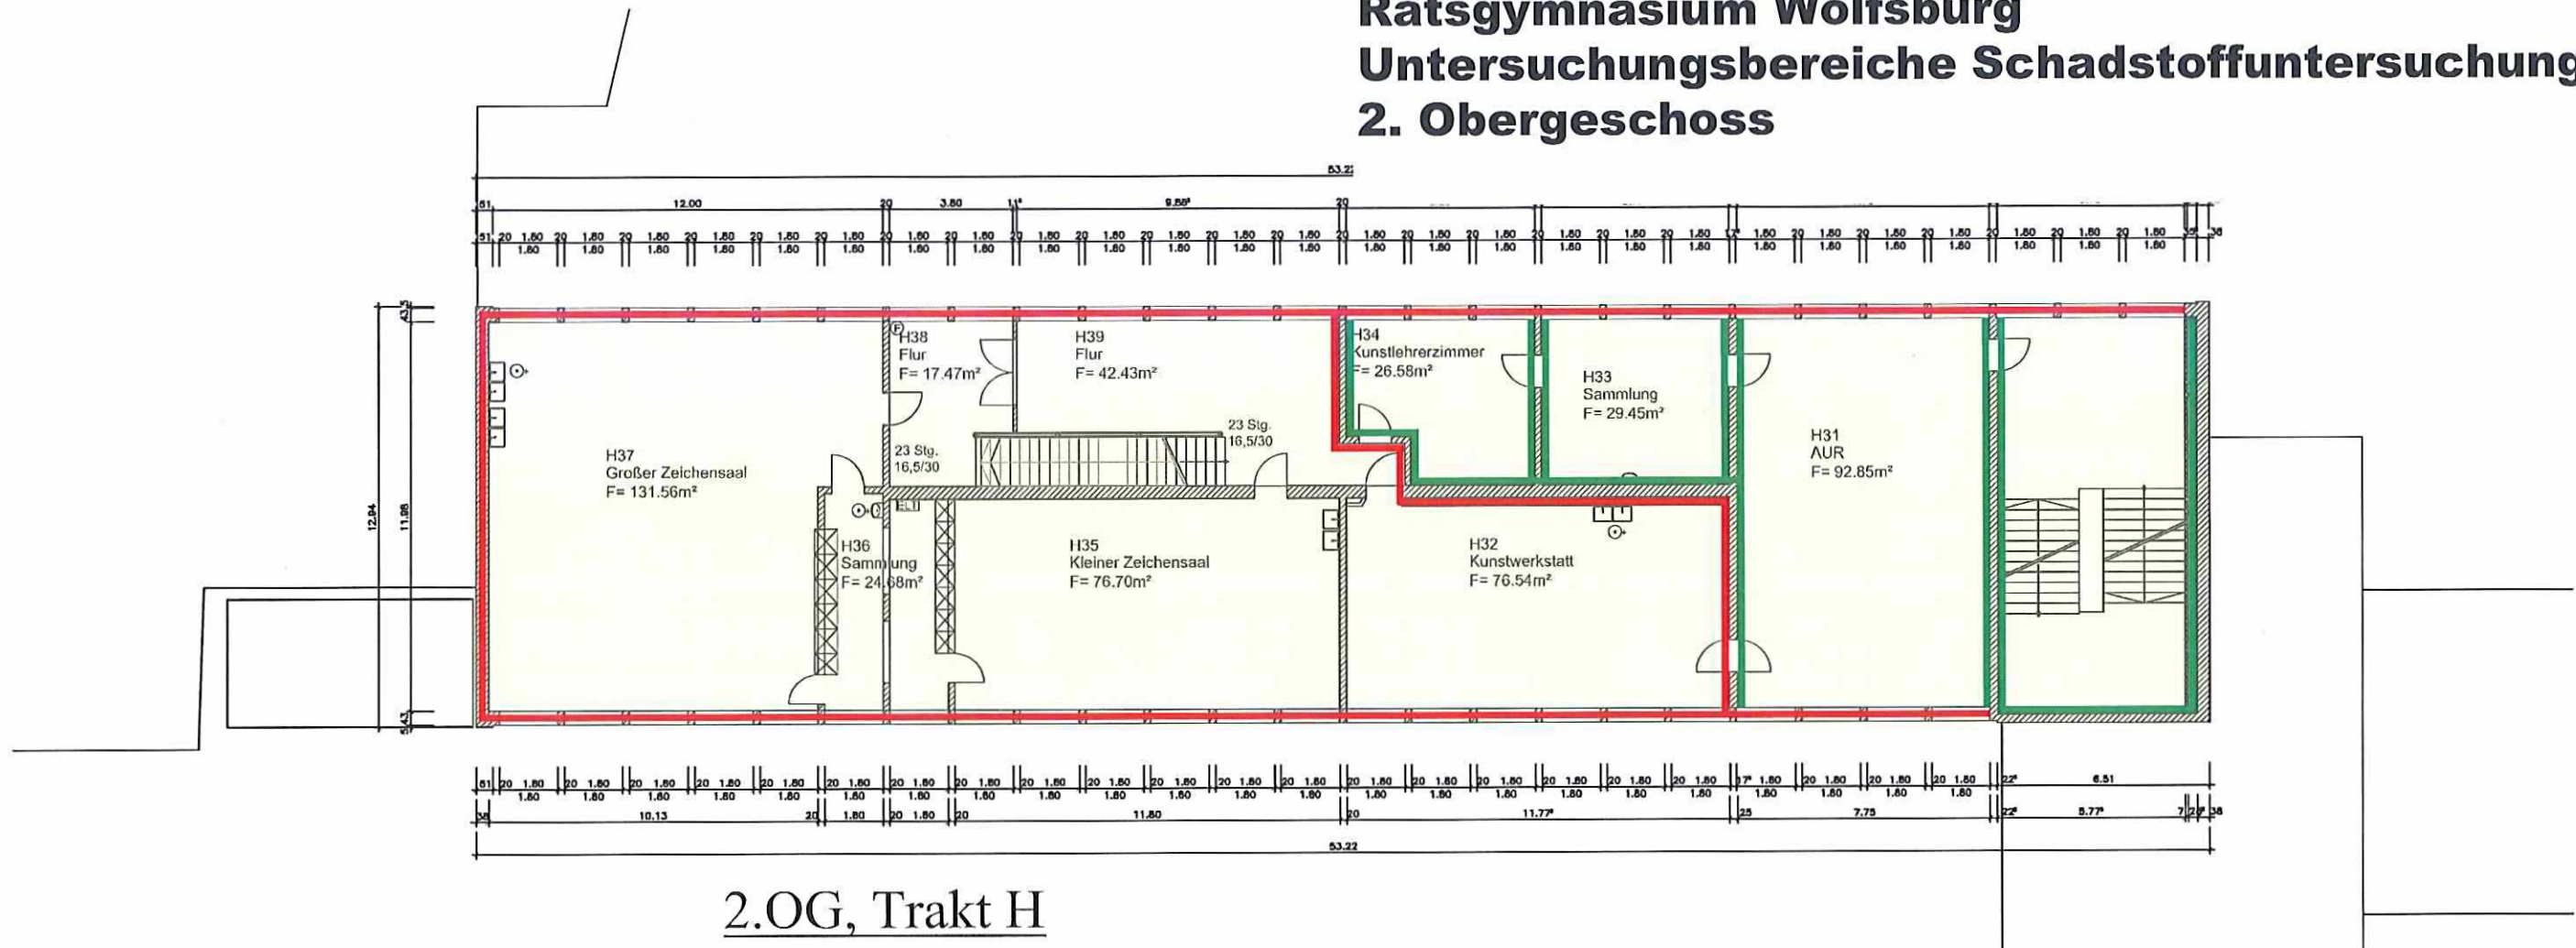
Ratsgymnasium Wolfsburg Untersuchungsbereiche Schadstoffuntersuchung 2. Obergeschoss

Asbest:

- Asbestzementrohre
- Rippenheizkörper
- Demontage Deckenputz + Spachtel
- Wandputze/-Spachtelmassen auf Massivwänden
- Fassadenplatten
- Fassadenputz

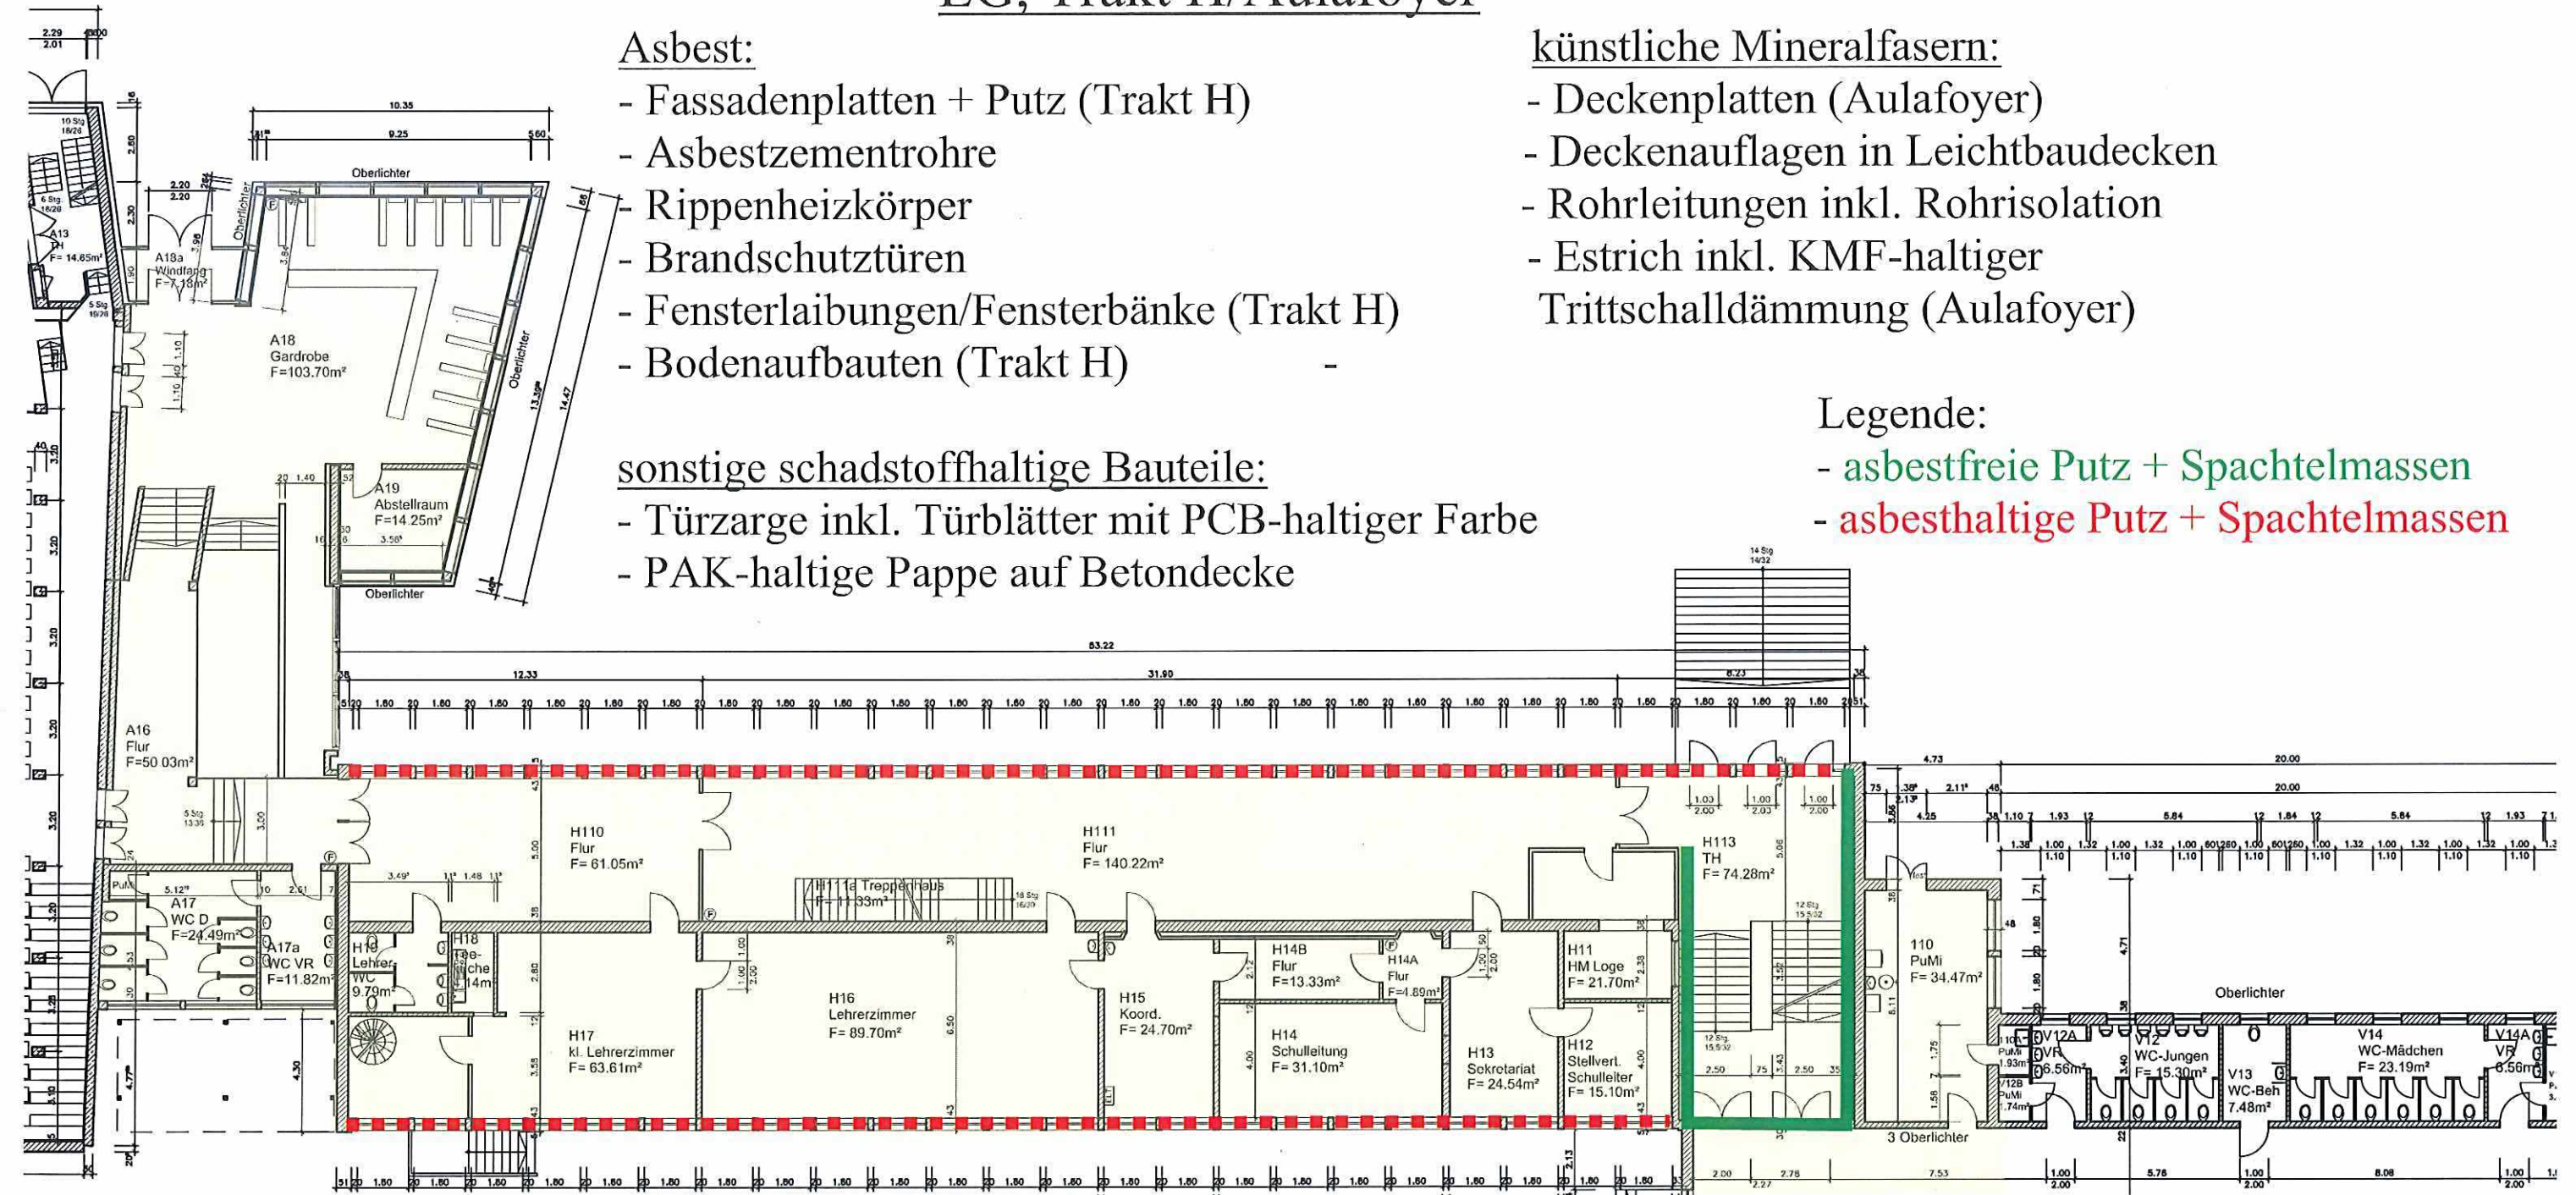
EG, Trakt H/Aulafoyer

Asbest:

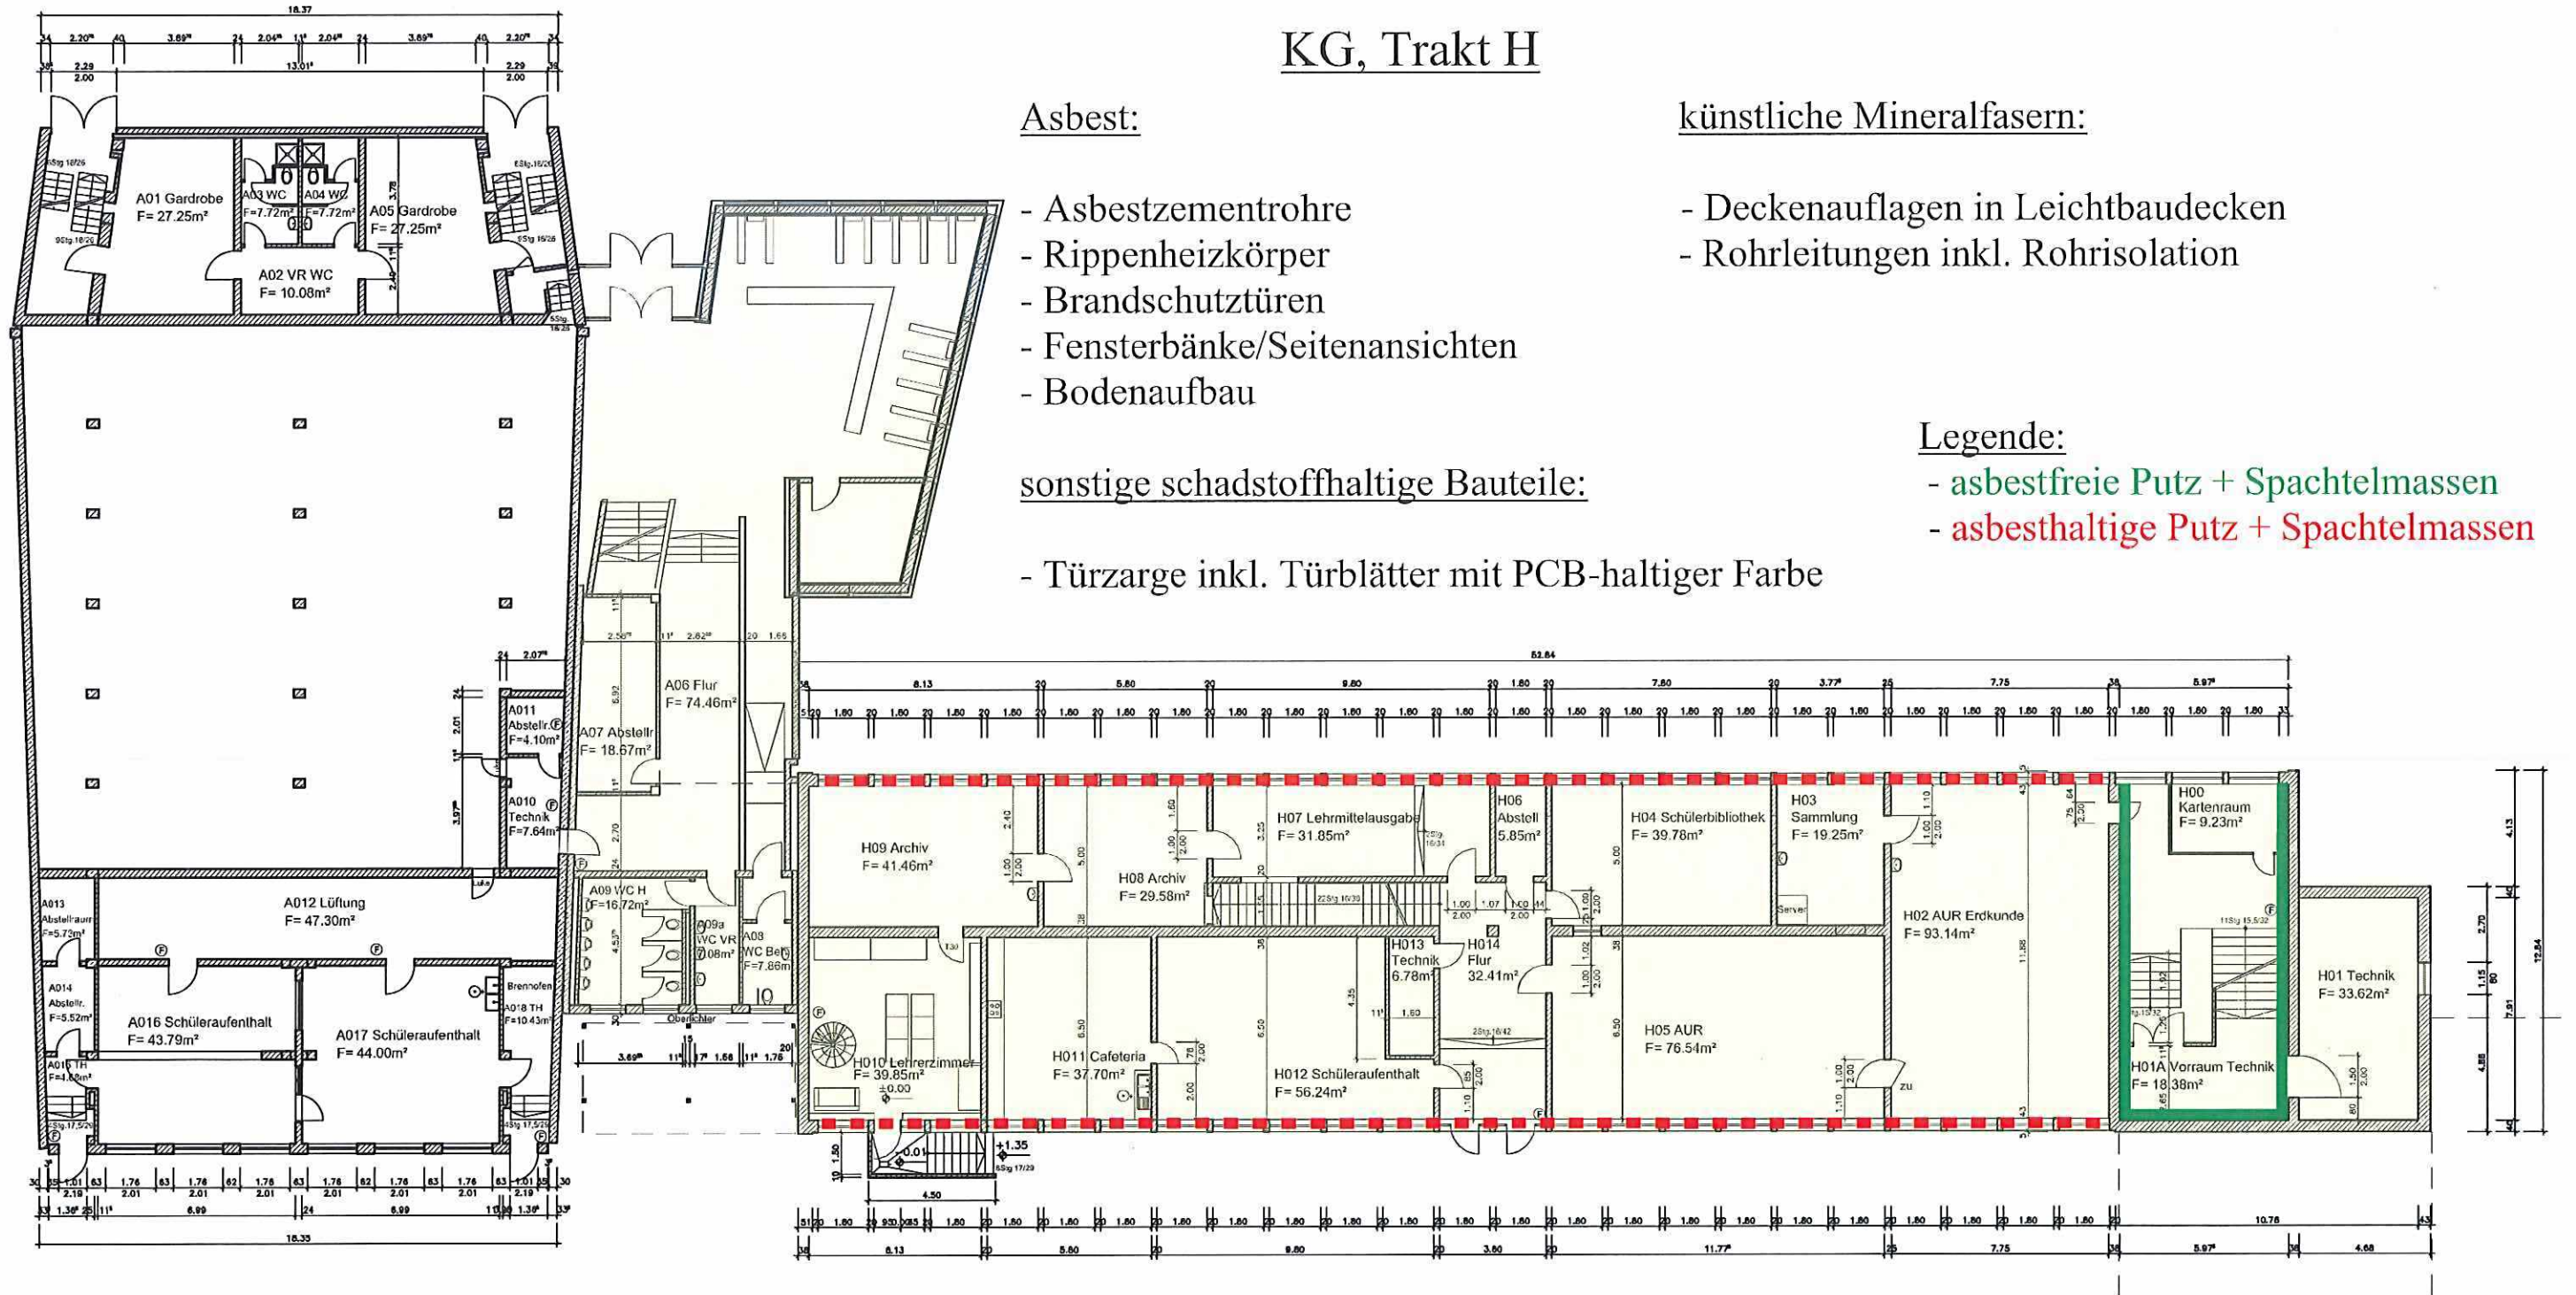
KG, Trakt H

Asbest:

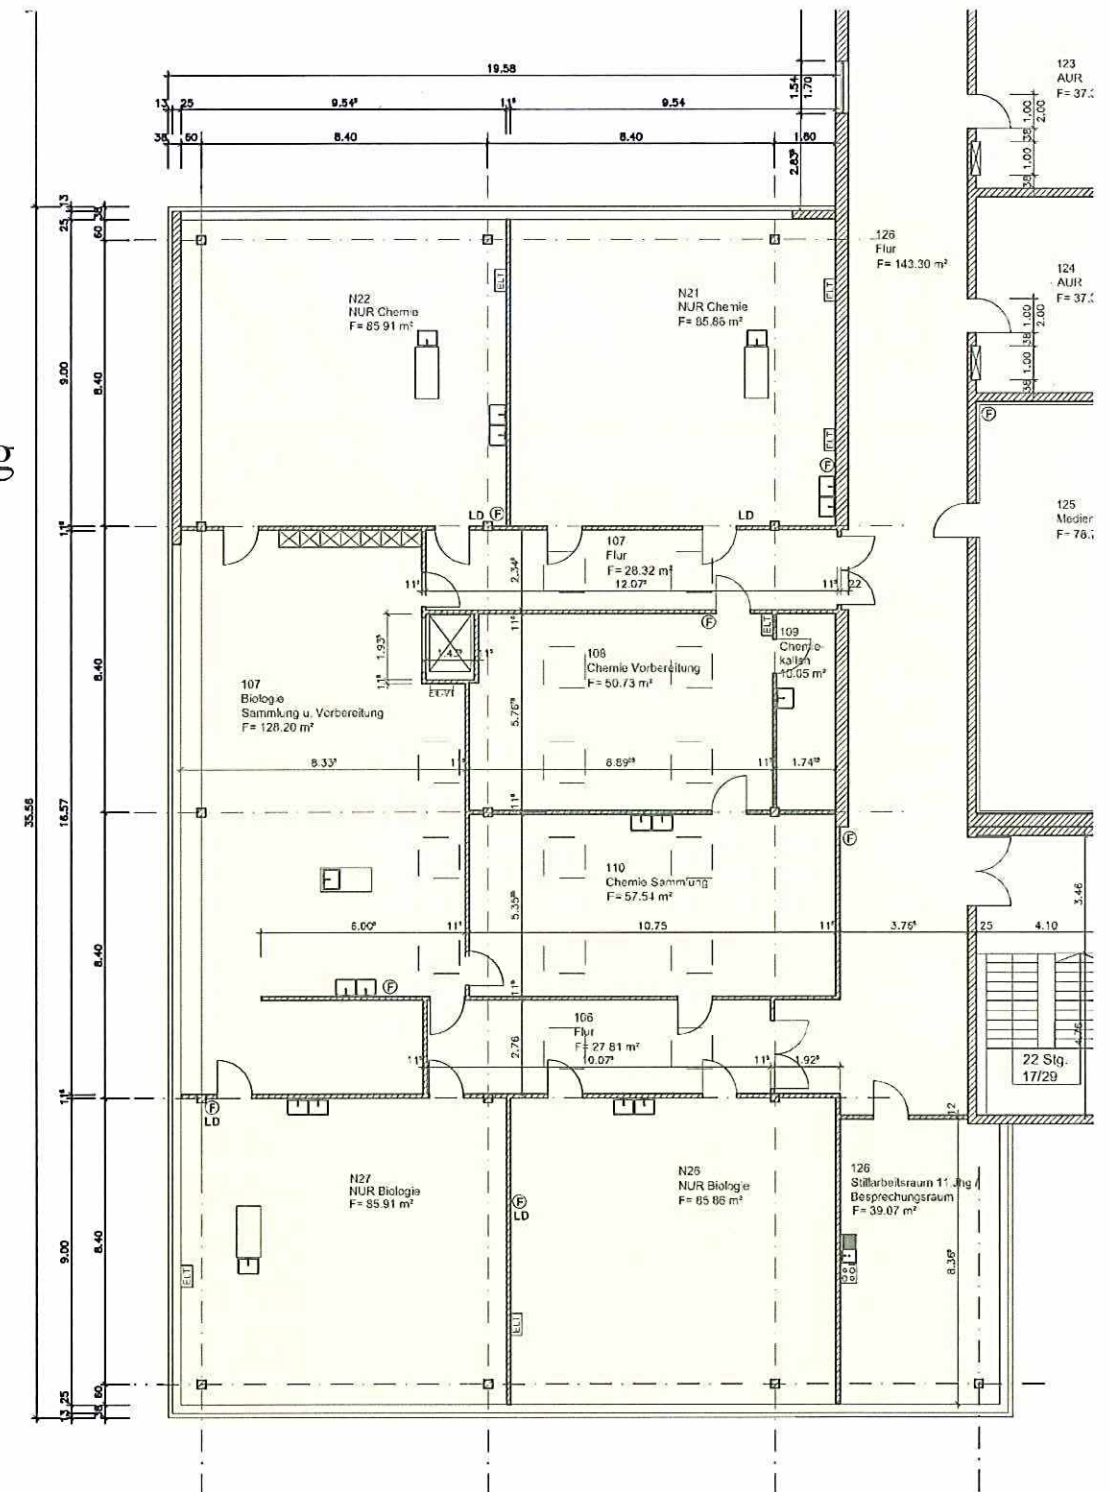
1.OG, Trakt N

Asbest:

künstliche Mineralfasern:

- Systemtrennwände
- Deckenauflagen in Leichtbaudecken
- Rohrleitungen inkl. KMF-Rohrisolierung

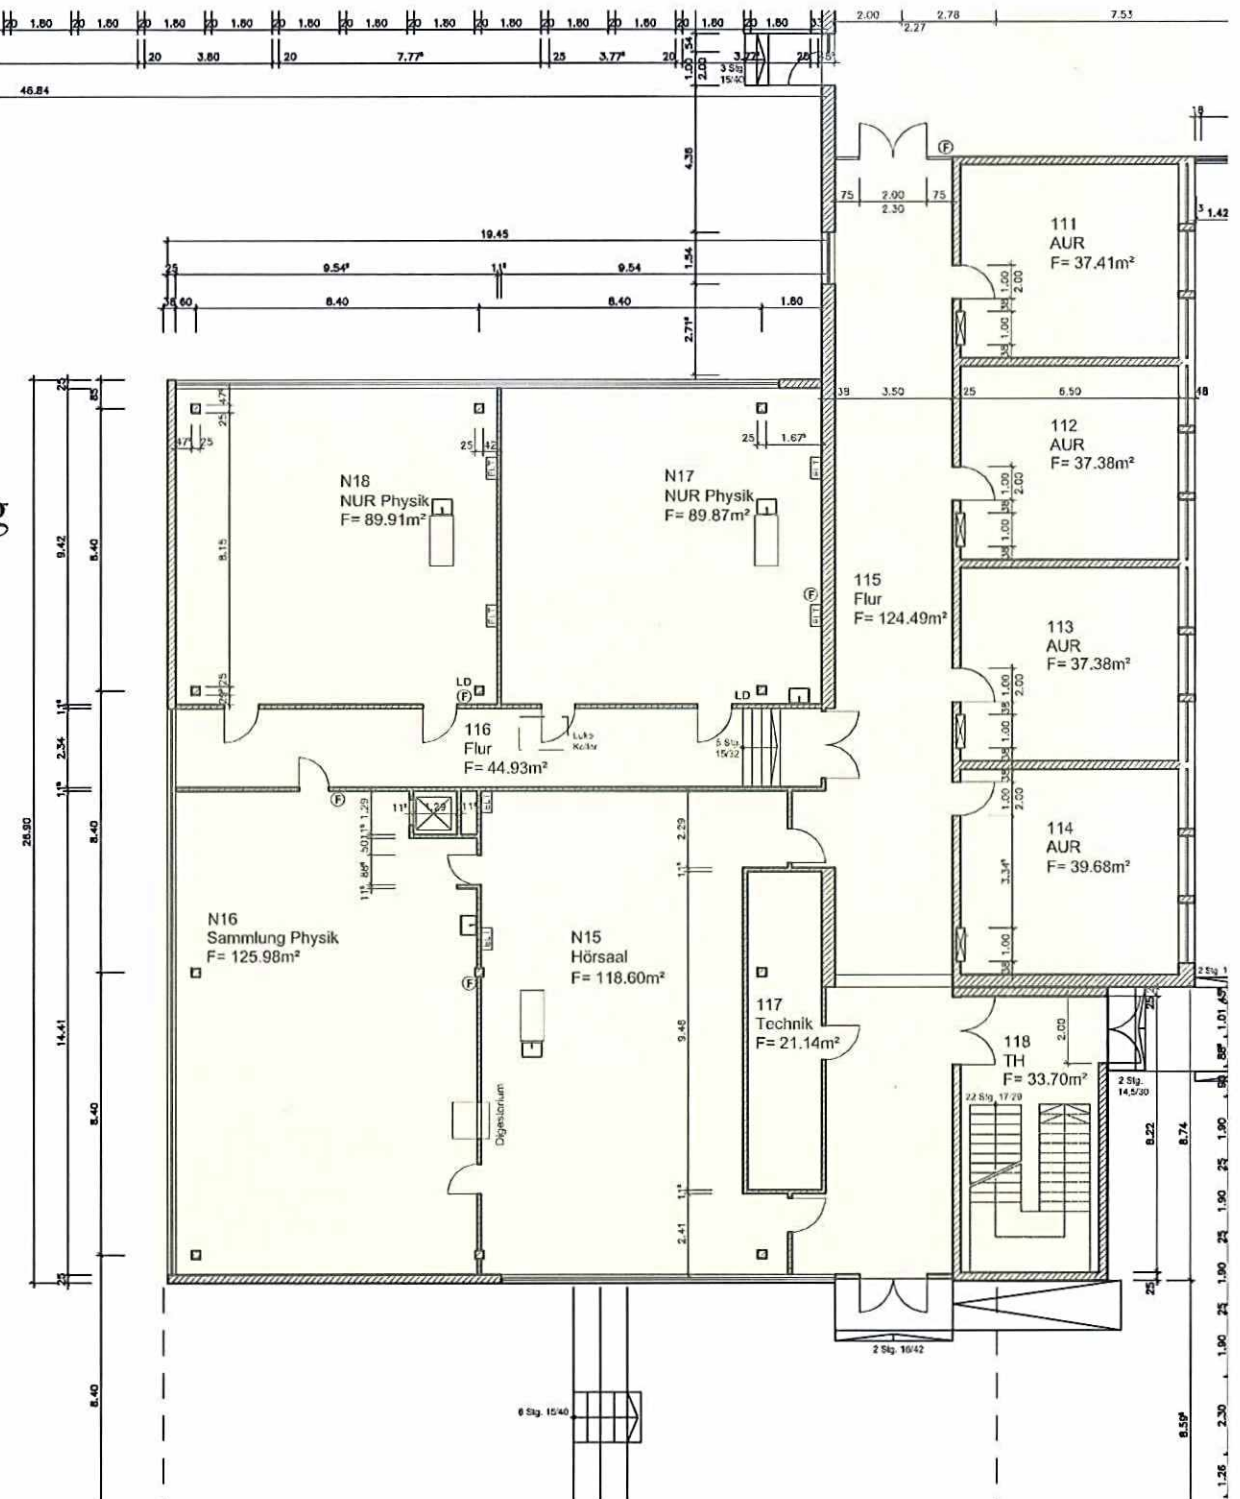
EG, Trakt N

Asbest:

künstliche Mineralfasern:

- Systemtrennwände
- Deckenauflagen in Leichtbaudecken
- Rohrleitungen inkl. KMF-Rohrisolierung
