## FOTODOKUMENTATION FÜR DIE DACHSANIERUNG DER INTENSIVROTTE UND DER ANLIEFERUNGSHALLE

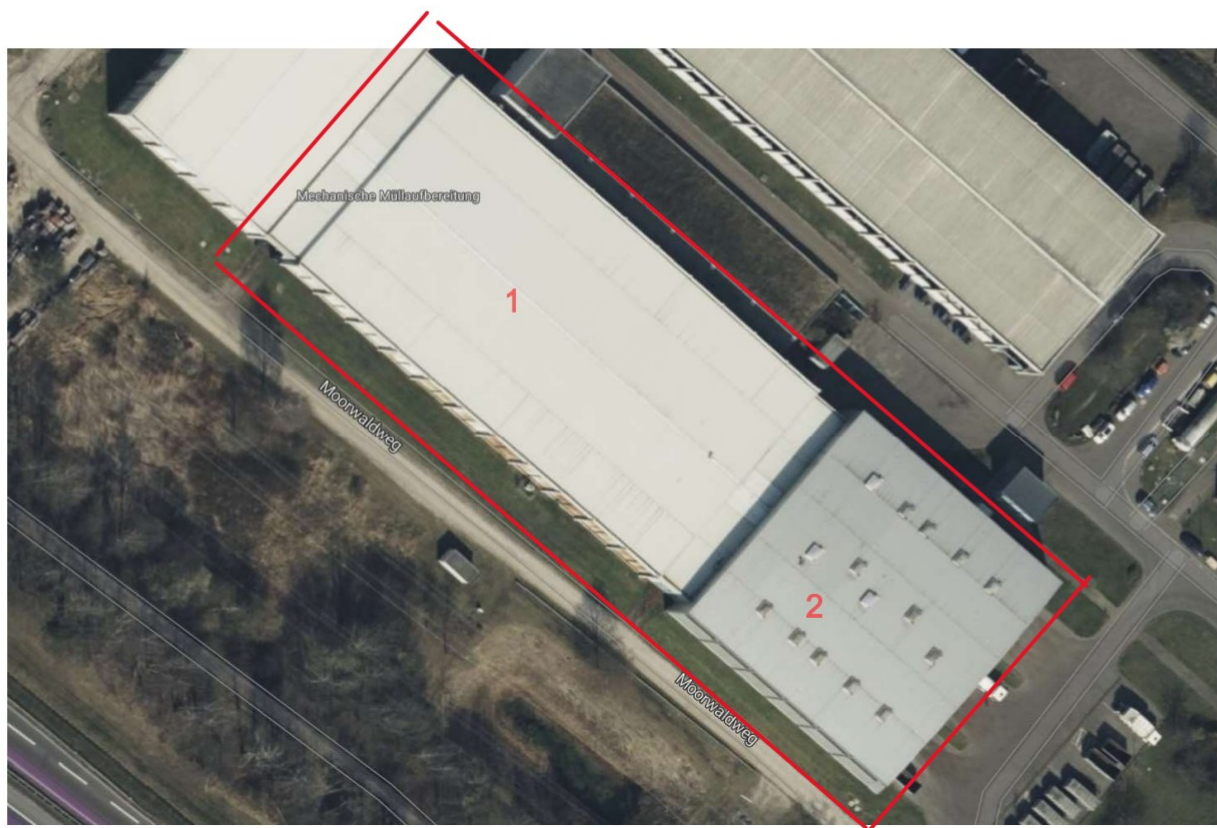
Sanierungsbereich: oben links Intensivrotte **1**  
unten rechts Anlieferungshalle **2**

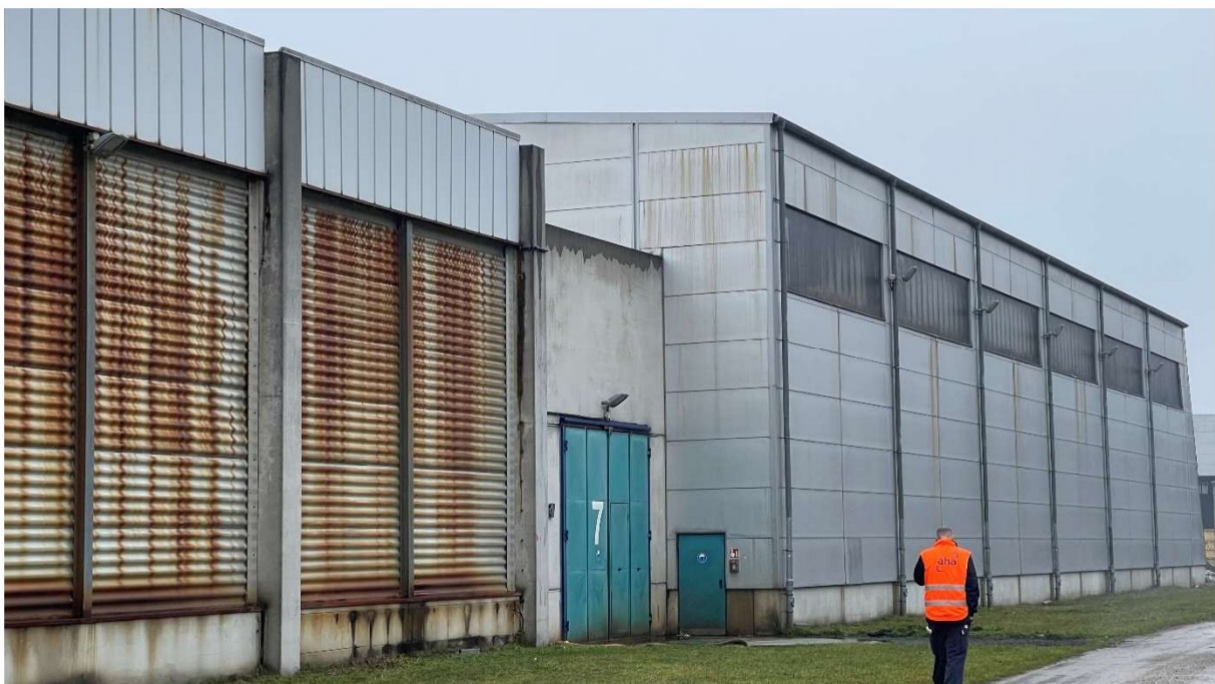
Zu sanierende Fassade in Achse AG

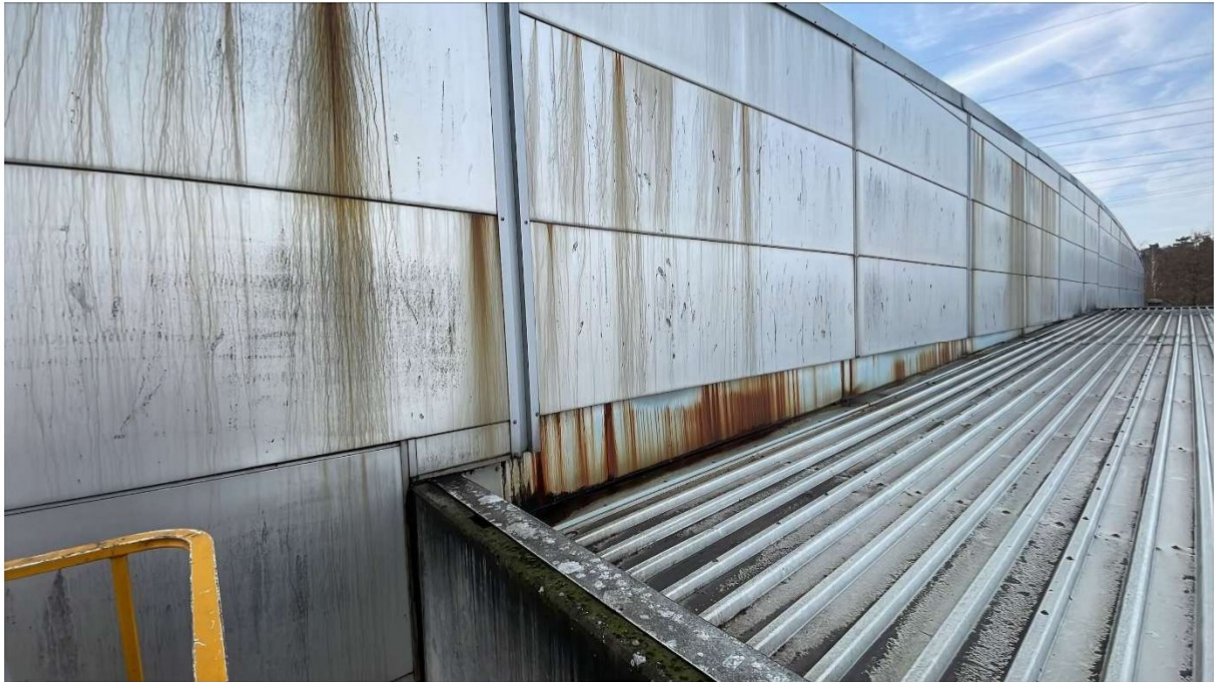
Rinne Zwischendach

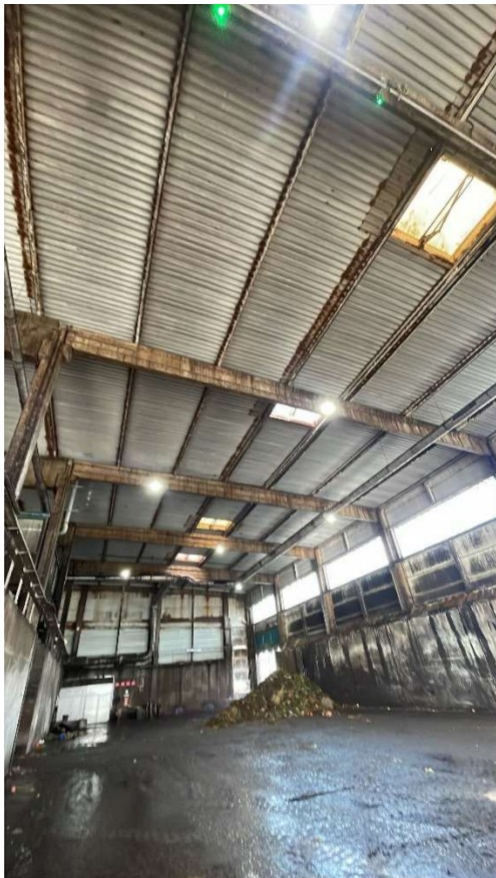
Vorhandene RWA-Lichtkuppel

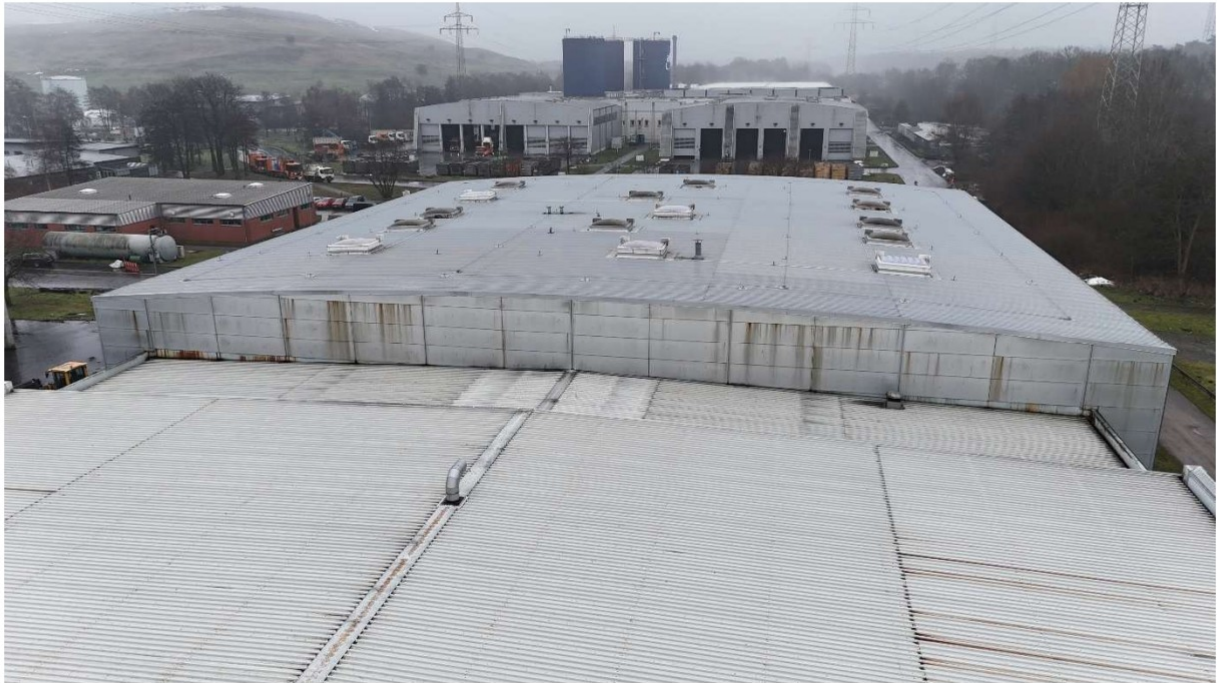
Dachaufsicht:

vorne Intensivrotte, hinten Anlieferungshalle, in der Mitte die zu sanierende Außenwand

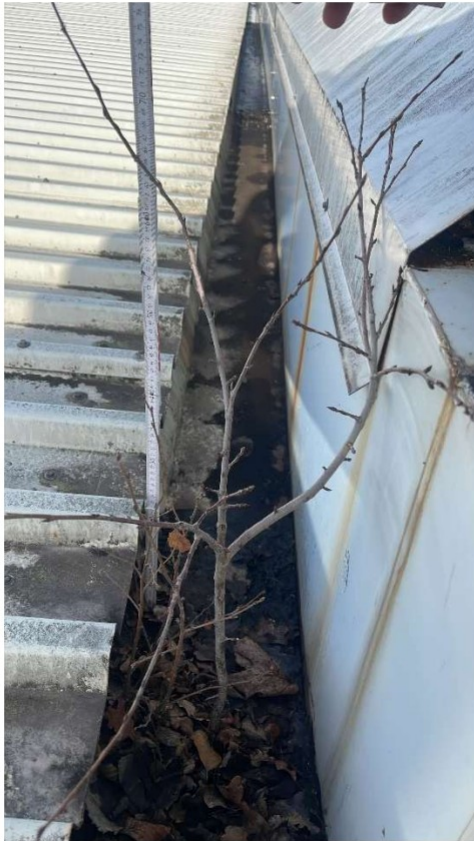
Rinne Intensivrotte

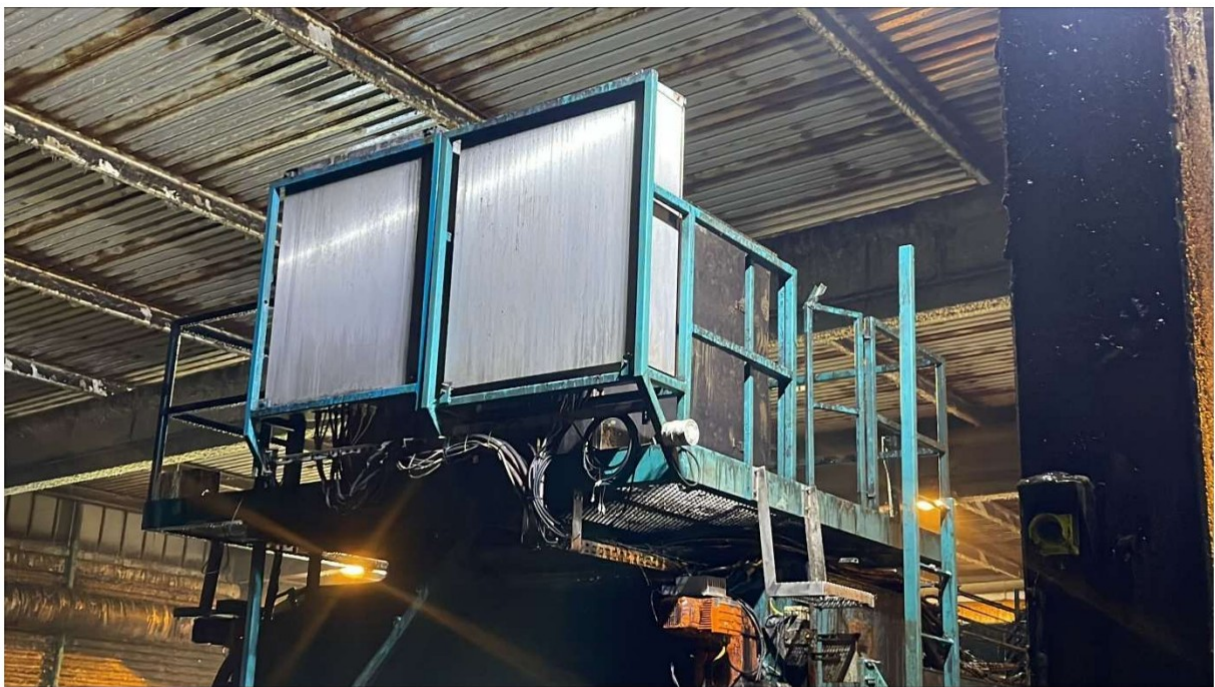
Podest auf dem die Gerüstplattform zum Einnetzen montiert werden soll

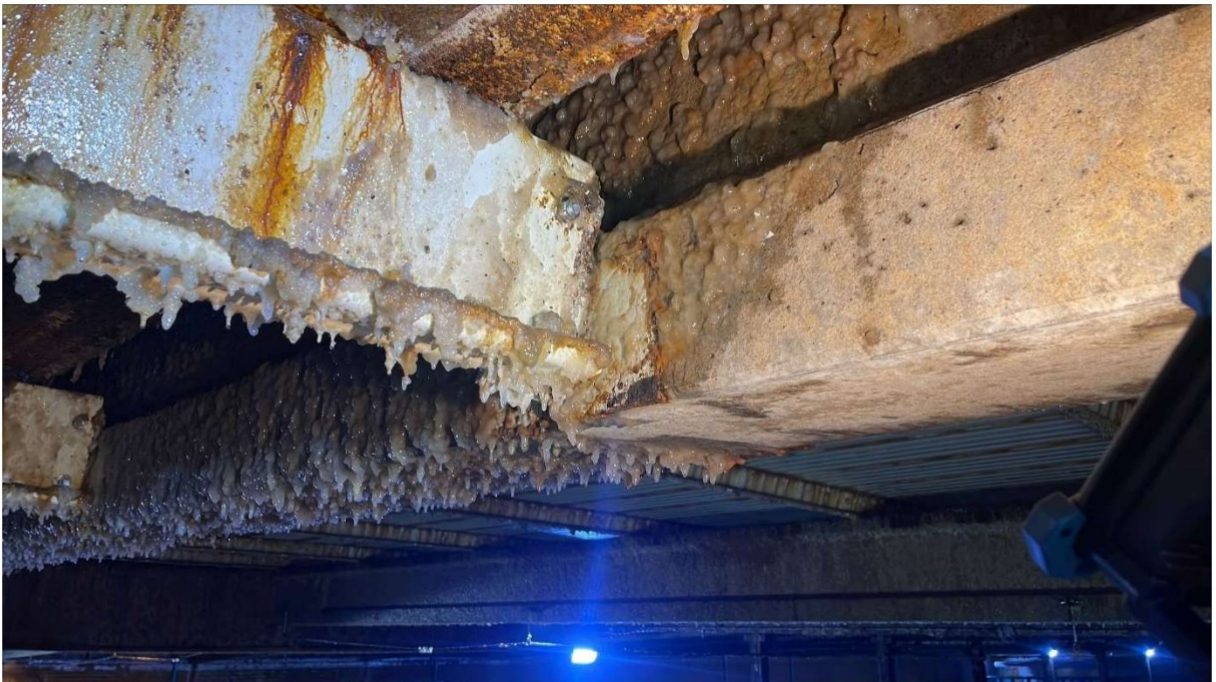
Bereich, wo in Achse IA und IL neue Fahnenbelche senkrecht für IPE-Träger angeschweißt werden müssen, die Stb.-Träger sind ungereinigt wie links auf dem Foto
