Fotodokumentation

Projekt: Dachsanierung der Flachdächer von zwei Gebäuden einer Behinderteneinrichtung

Ort: Rahel-Varnhagen-Weg 39, 21035 Hamburg-Bergedorf

Bauherr/Nutzer: Elbe-Werkstätten GmbH, Nymphenweg 22, 21077 Hamburg

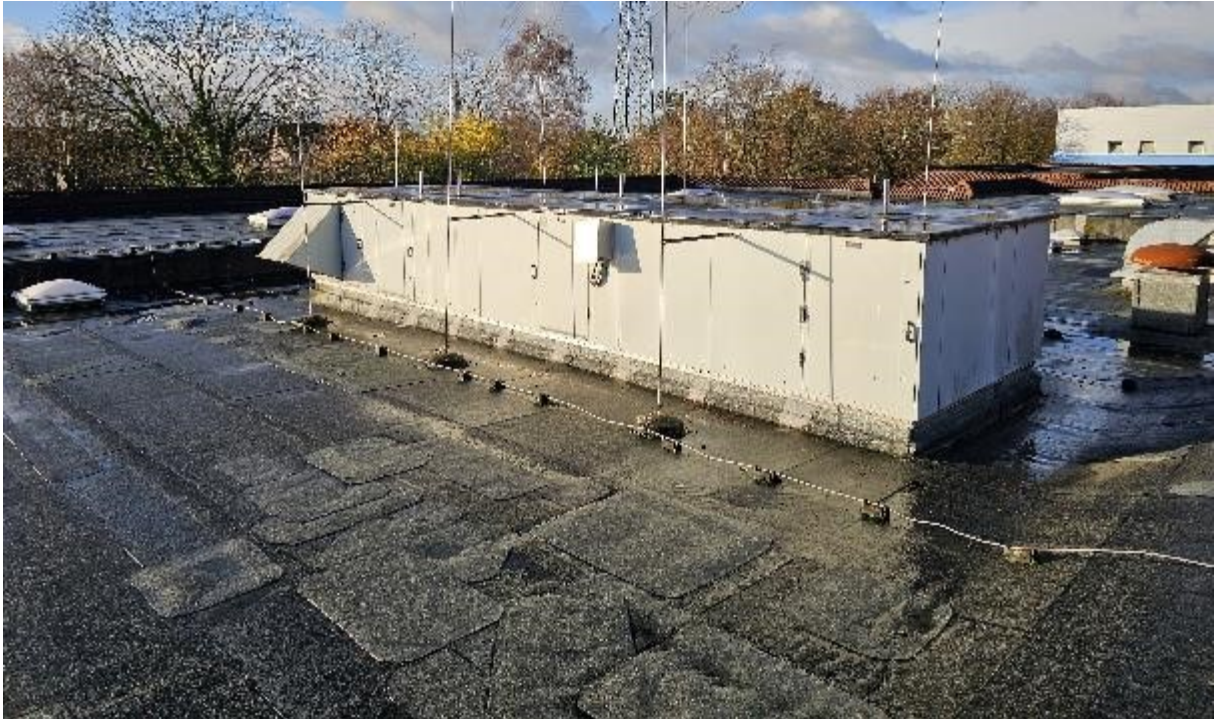
Abb. oben: bauseits abzubrechendes Lüftungsgerät in Teilbauabschnitt 02, links hinter dem Versatz wieder Teilbauabschnitt 01

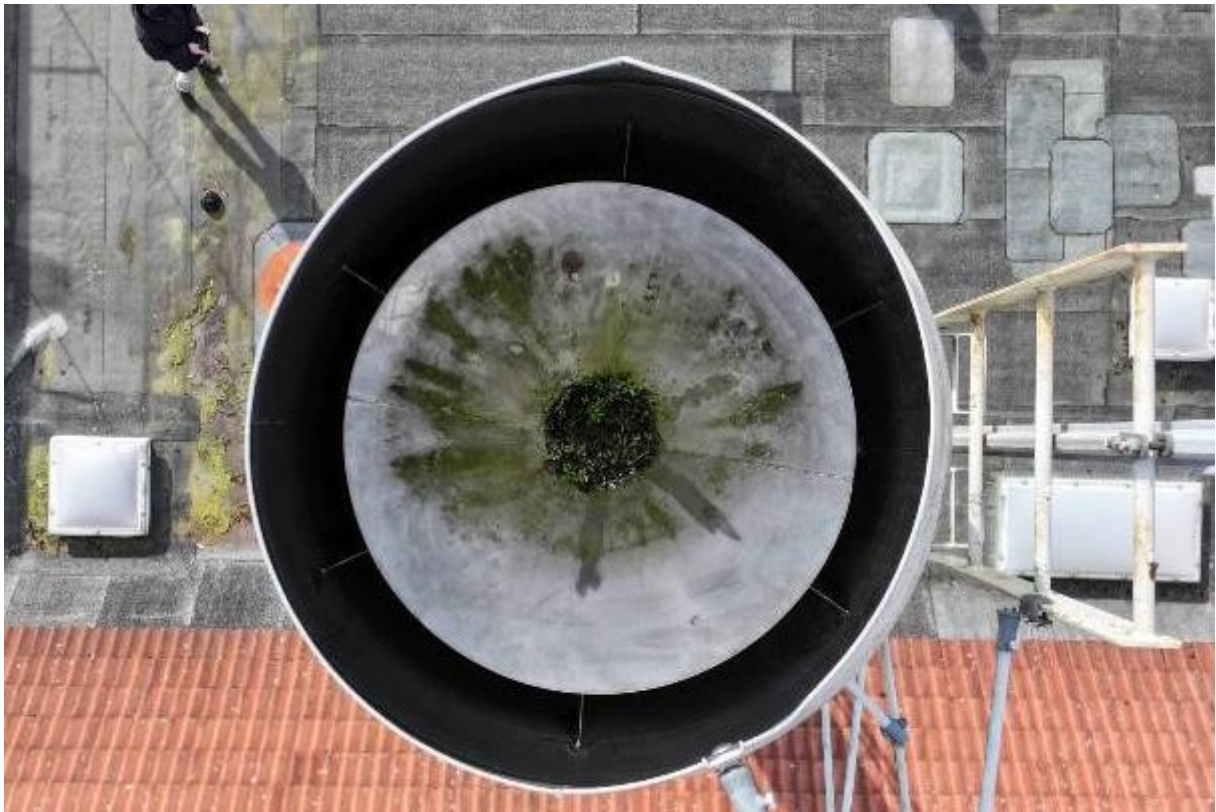
Abbruch Schornstein

Abb. oben/unten: abzubrechender Schornstein von oben/schrägober mit Aufsteigeleiter, Scruton-Wendel, Haube, Blitzableitungen

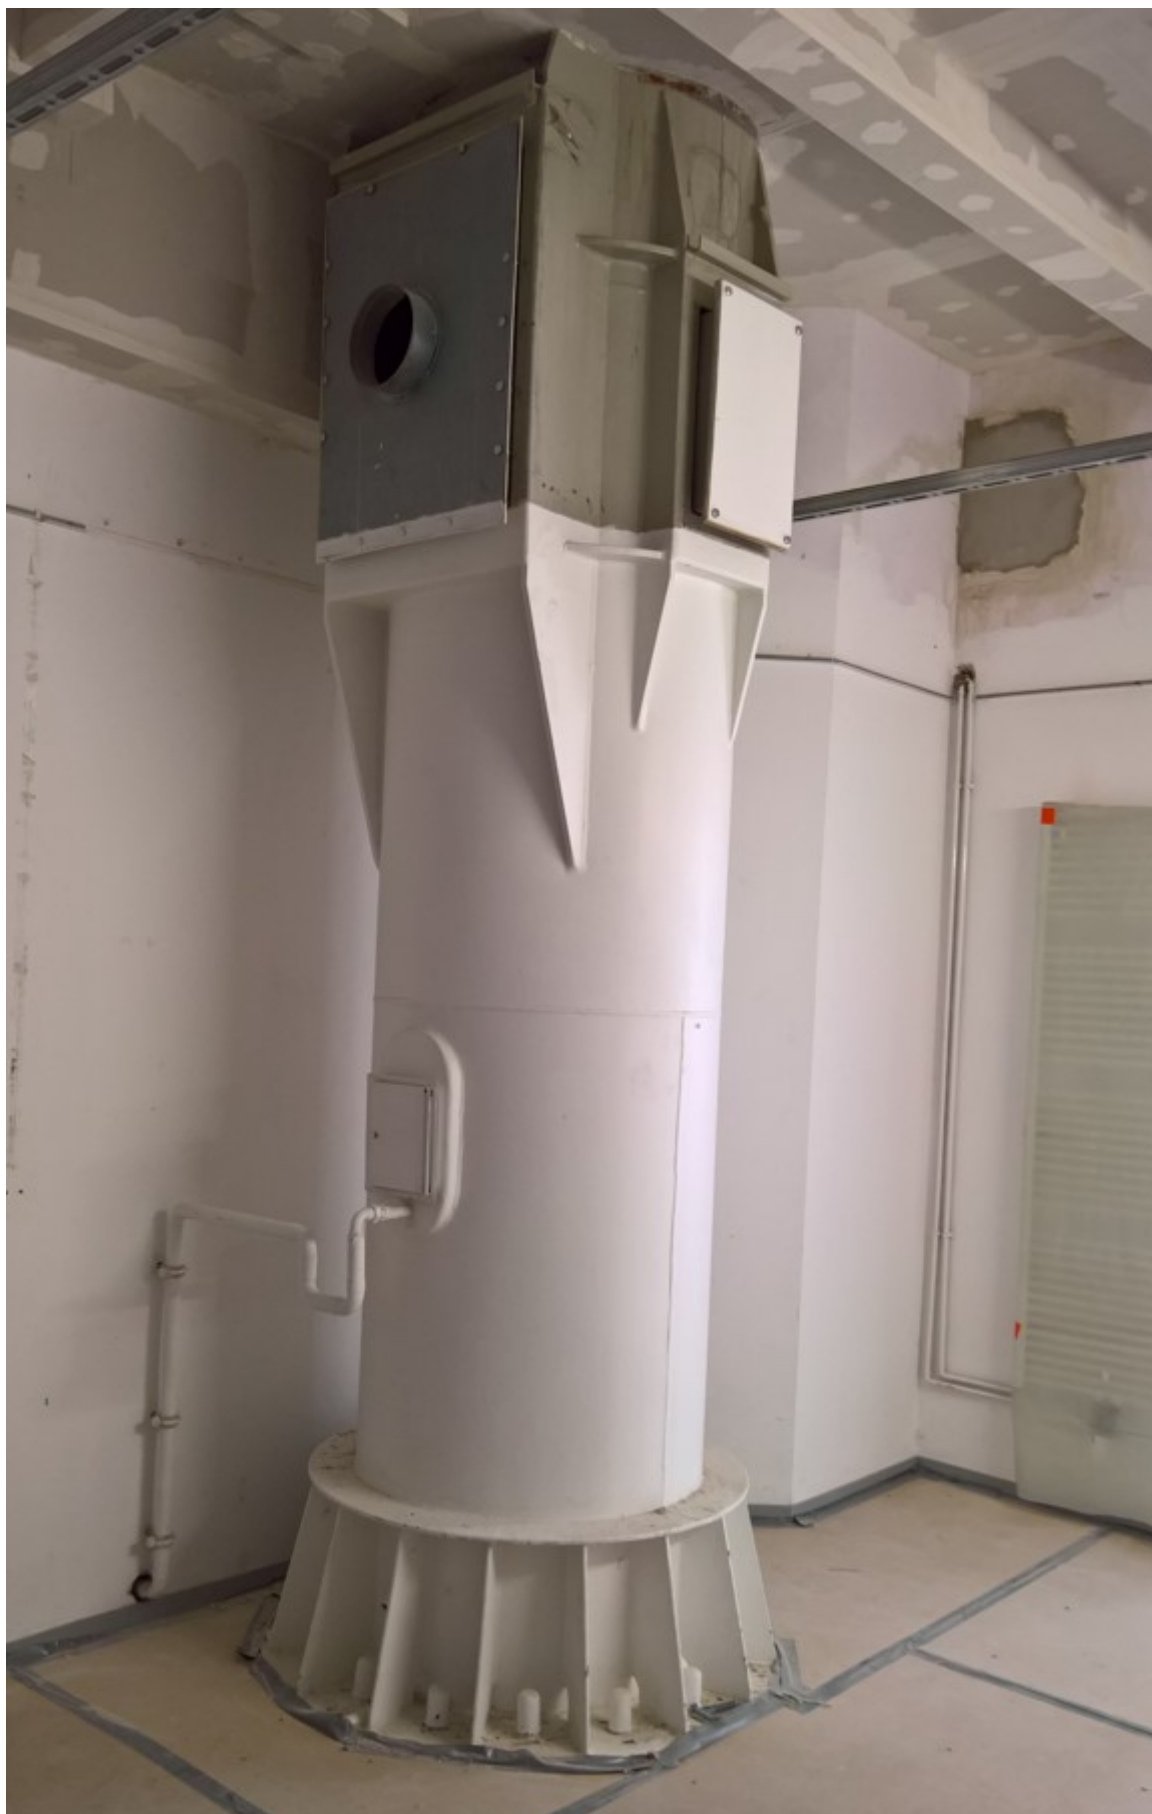
Abb. oben: abzubrechender Schornstein im Gebäude, Bild zeigt den damaligen Zustand vor dem Einbau einer Brandschutzeinhausung

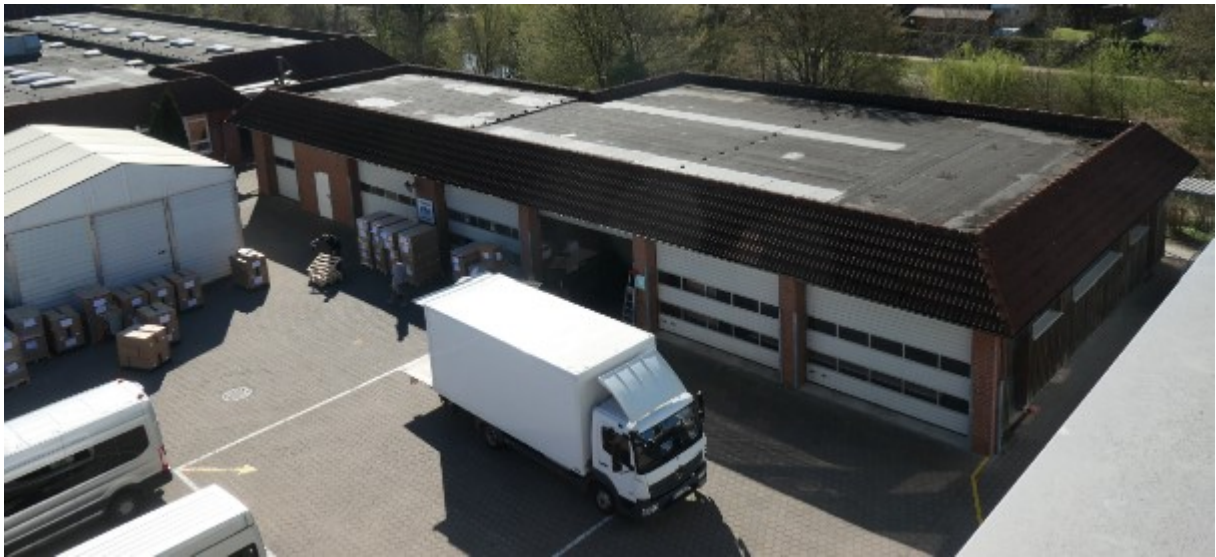
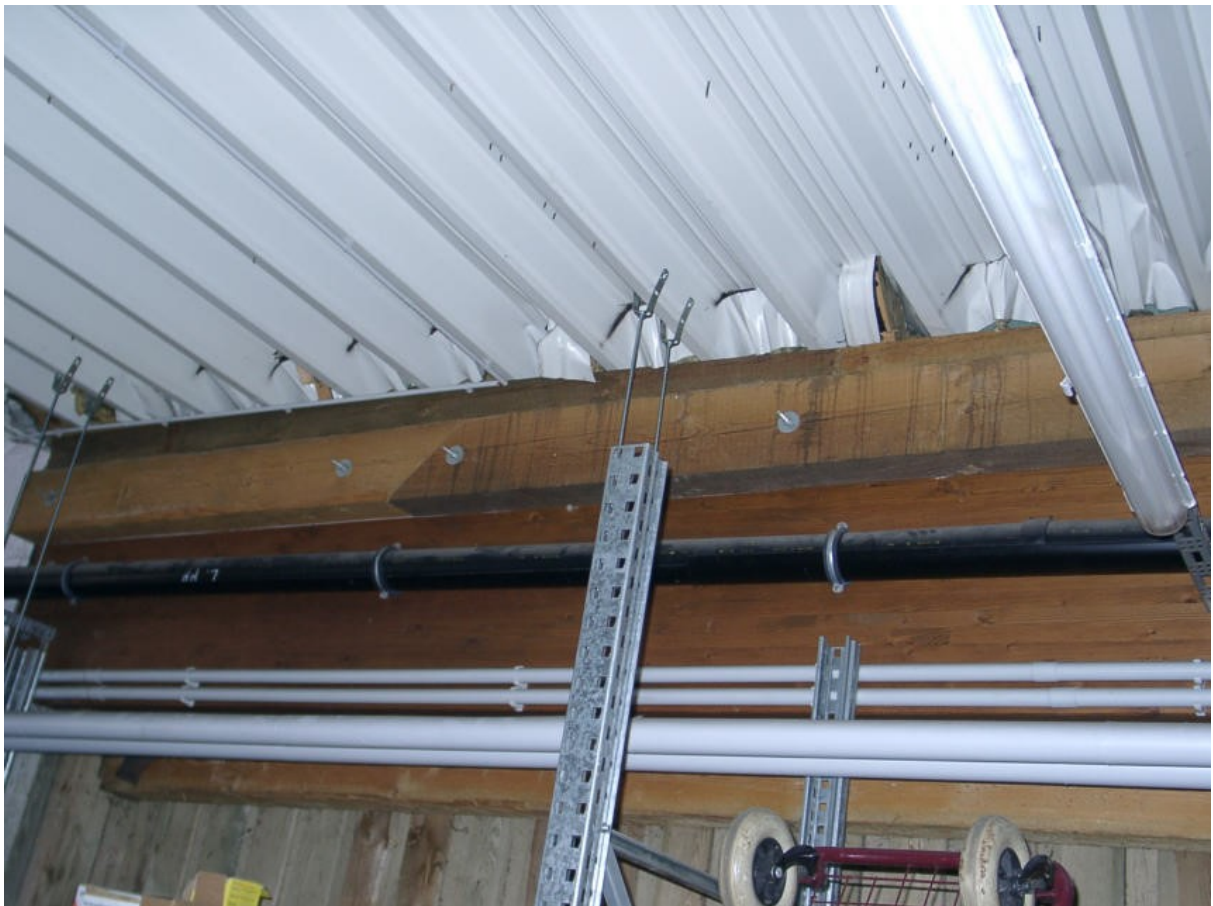
Abb. oben/unten: festgestellte mangelhafte Altausführung des Trapezbleches im Auflagerbereich

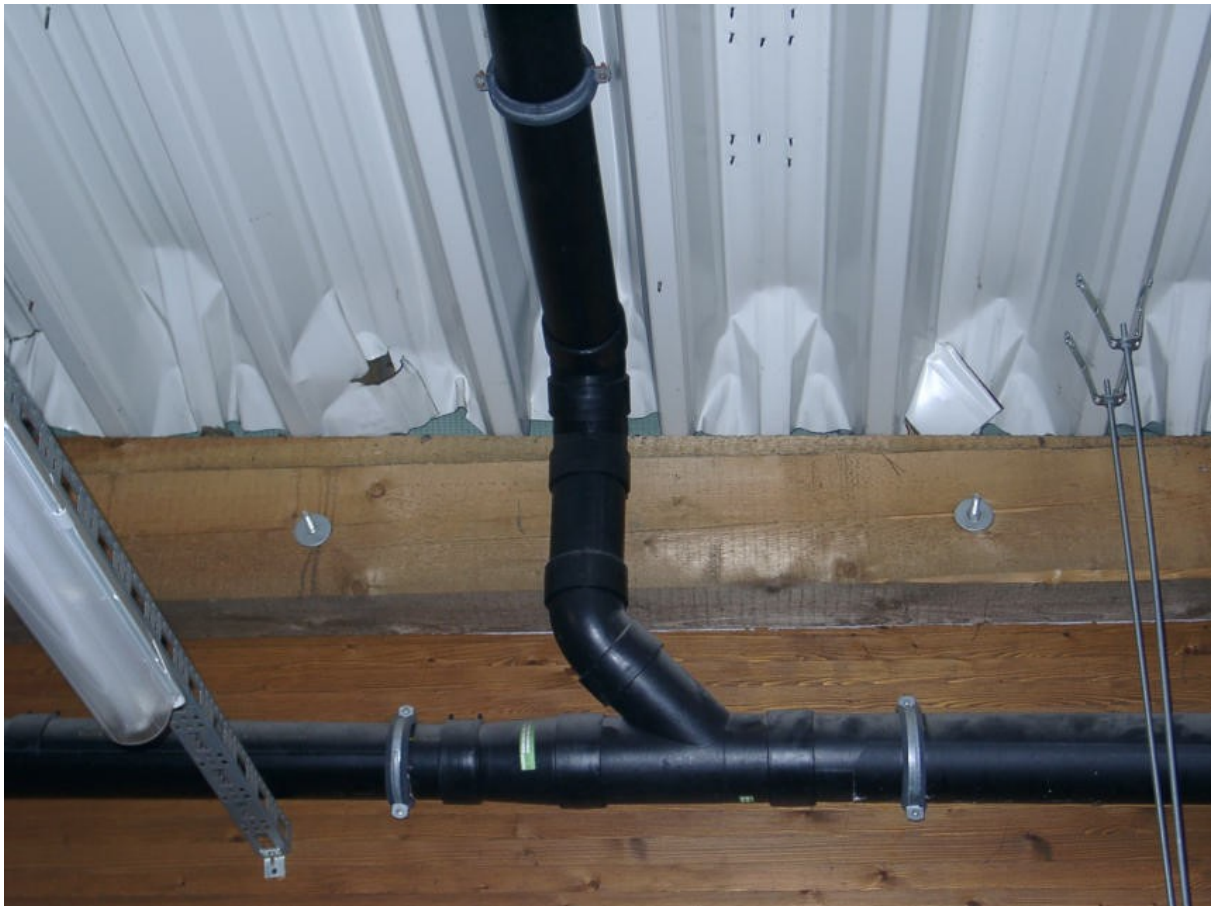
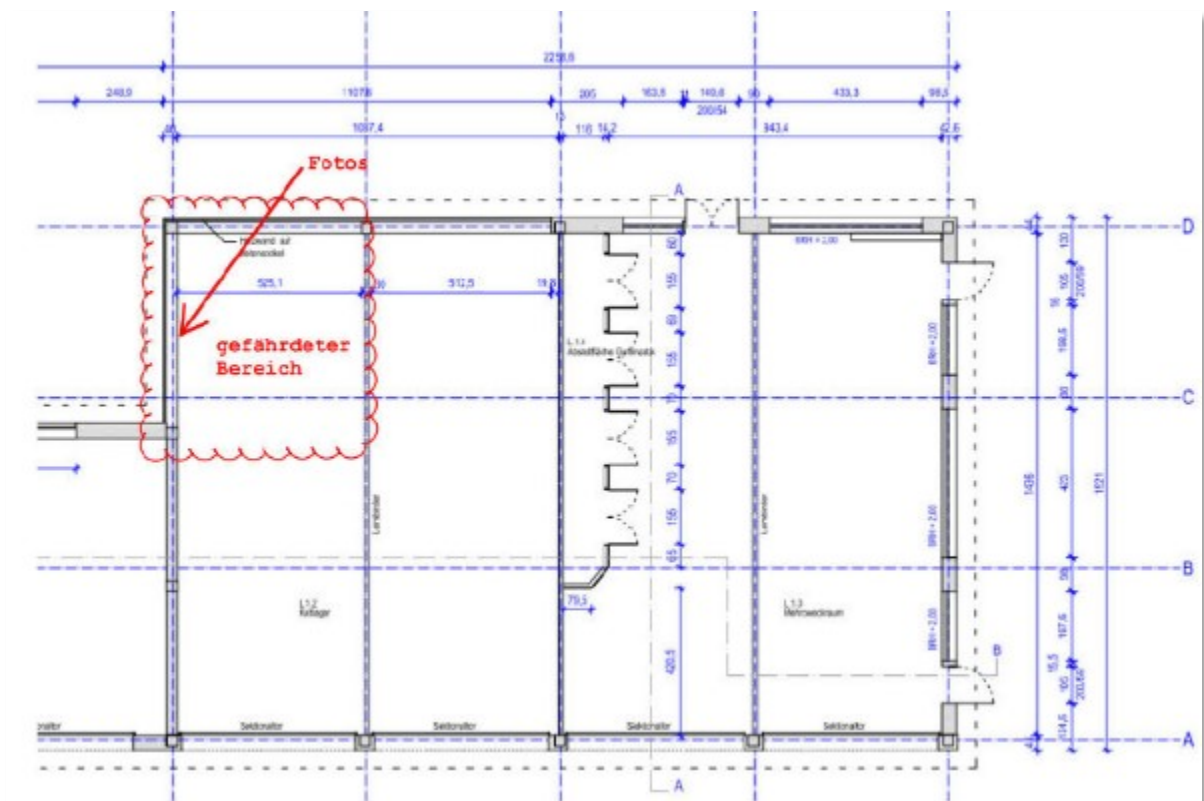
Abb. oben: festgestellte mangelhafte Altausführung des Trapezbleches im Auflagerbereich des Kaltlagers
