Bauwerk: A(005) Tunnel Schlachthofgelände

Bauteil: Querträger 284 (283)

Station: km 0,9+89,5

Datum: 23.04.2025

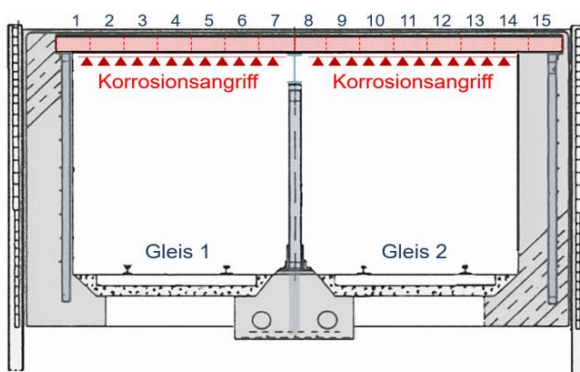
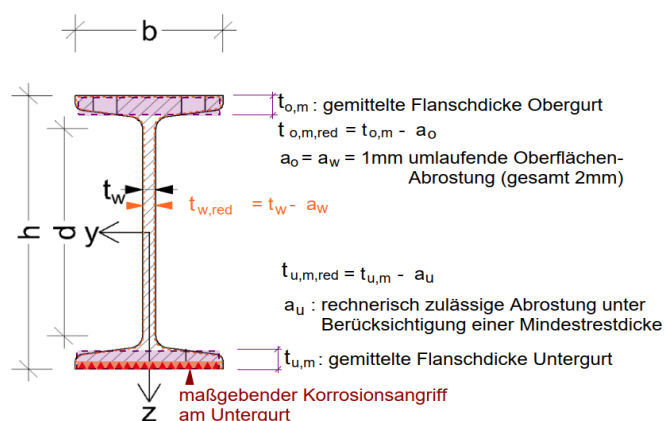
Messstelle 103 (s. Gutachten EB Ingenieure - Dokumentennummer EB211096_Rev(-))

Gleis 1 Ri Feldstraße							Gleis 2 Ri Sternschanze								
Bereich-Nr.	1	2	3	4	5	6	7	8	9	10	11	12	13	14	15	
Obergurt																
zul. mittlere Abrostung	2,0 mm															
gemessene Abrostung a_o	nicht untersucht															
Steg																
zulässige Abrostung	2,0 mm															
gemessene Abrostung a_w											0,8					
Untergurt																
zul. mittlere Abrostung	12,6 mm															
gemessene Abrostung a_u											0,6

Alle gemessenen Querschnittsverluste liegen im zulässigen Bereich:

ja

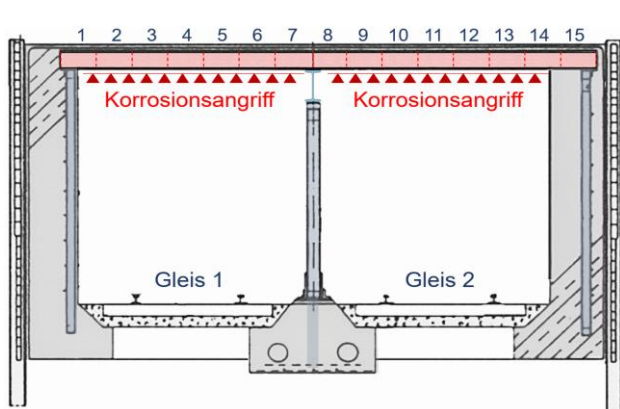
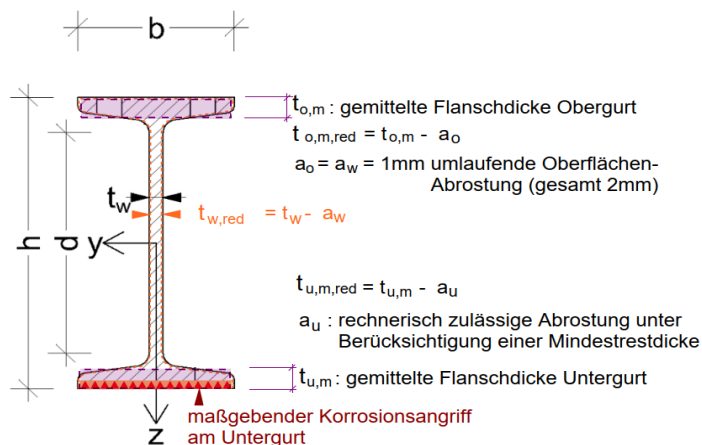
Messstelle 101 u. 102 (s. Gutachten EB Ingenieure - Dokumentennummer EB211096_Rev(-))

Gleis 1 Ri Feldstraße							Gleis 2 Ri Sternschanze								
Bereich-Nr.	1	2	3	4	5	6	7	8	9	10	11	12	13	14	15	
Obergurt																
zul. mittlere Abrostung	2,0 mm															
gemessene Abrostung a_o	nicht untersucht															
Steg																
zulässige Abrostung	2,0 mm															
gemessene Abrostung a_w											1,3			1,3		
Untergurt																
zul. mittlere Abrostung	12,6 mm															
gemessene Abrostung a_u											0,45			2,2

Alle gemessenen Querschnittsverluste liegen im zulässigen Bereich:

ja

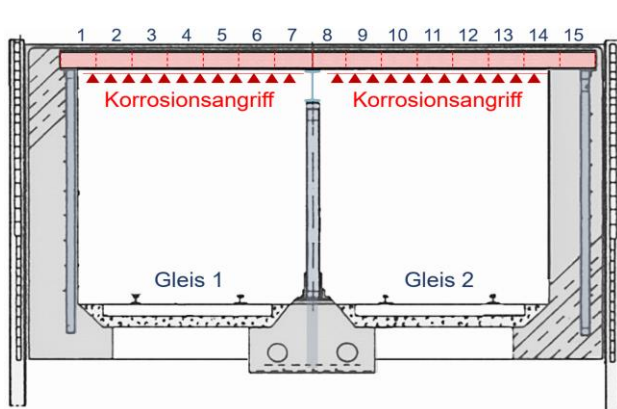
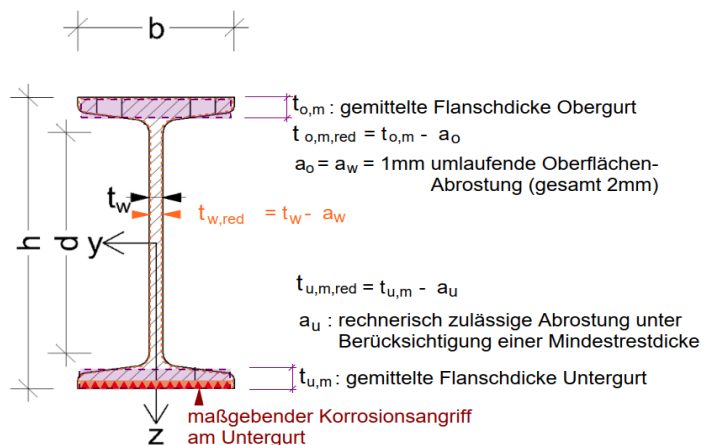
Messstelle 104 (s. Gutachten EB Ingenieure - Dokumentennummer EB211096_Rev(-))

Gleis 1 Ri Feldstraße							Gleis 2 Ri Sternschanze								
Bereich-Nr.	1	2	3	4	5	6	7	8	9	10	11	12	13	14	15	
Obergurt																
zul. mittlere Abrostung	2,0 mm															
gemessene Abrostung a_o	nicht untersucht															
Steg																
zulässige Abrostung	2,0 mm															
gemessene Abrostung a_w				0,3												
Untergurt																
zul. mittlere Abrostung	12,6 mm															
gemessene Abrostung a_u				0,7

Alle gemessenen Querschnittsverluste liegen im zulässigen Bereich:

ja
