PRÜFBERICHT

B-211096 HH TUNNEL SCHLACHTHOF BWK A005

**Ergänzende und Orientierende Untersuchungen zur Bestimmung
relevanter Zustandskennwerte des U-Bahntunnels Schlachthof
Bwk A005**

Datum: 16.12.2025

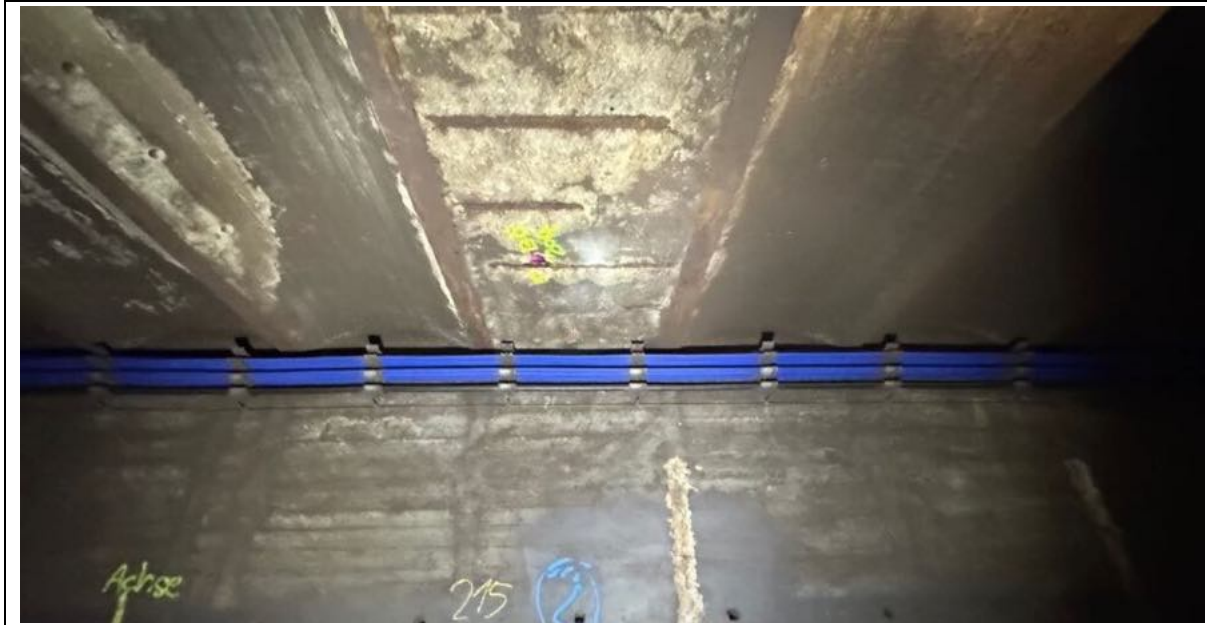
RWD204 – QT 214-215 Feld West

Anlage RWD Bild 3: Übersicht – Blick Richtung Tunnelaußenwand (Gleisseite Richtung Feldstraße), untersuchter Träger im Bereich in welchem die Kappendecke aussetzt, beide Trägerarten wie auch Stütze in der Wand mit Abrostungserscheinungen

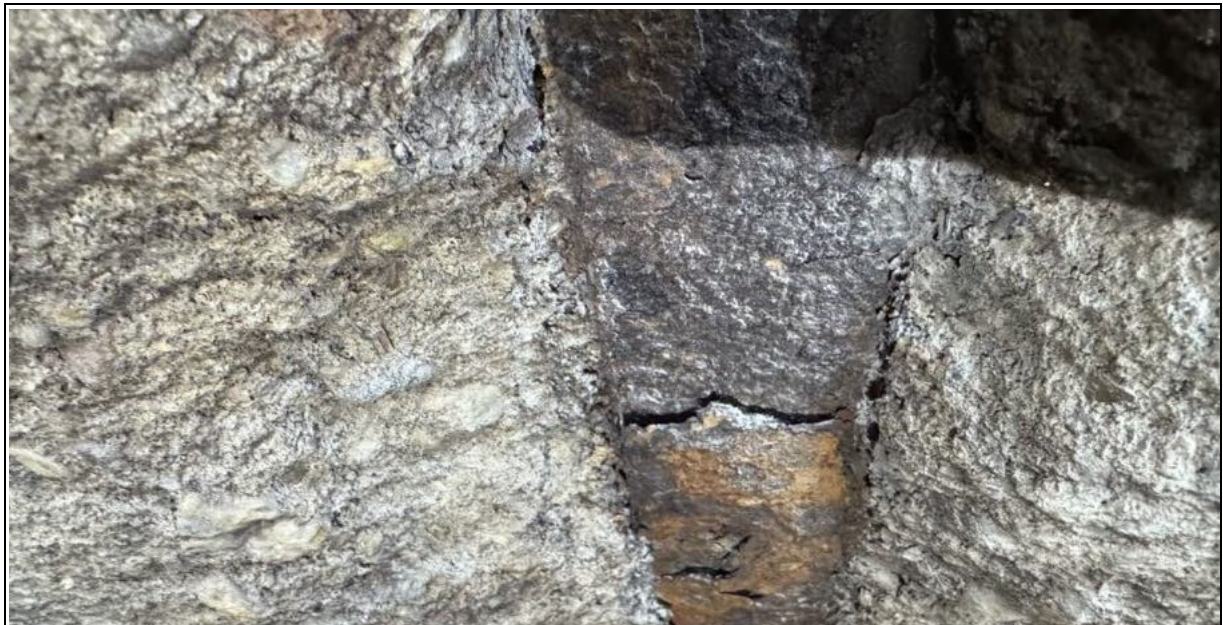
1. Der untersuchte I-Träger wies am unterseitig freiliegenden Flansch ausgeprägten Blattrost auf, was auf einen bereits eingetretenen Querschnittsverlust hindeutet.
2. Der Steg zeigte im Vergleich dazu geringere Korrosionsschäden.
3. Der Beton um die I-Träger weist einen kritisch erhöhten Chloridgehalt auf, wodurch die Korrosion des Stahlträgers begünstigt wird. Das festgestellte Chloridprofil über die Tiefe lässt aber noch keine Rückschlüsse auf die Quelle der Chloride zu (höchster Wert in der mittleren Entnahmetiefe).
4. Die Carbonatisierungstiefe beträgt in diesem Bereich rund 20 mm. Dies ist im Vergleich zu den anderen untersuchten Betonen eine geringe Carbonatisierungstiefe. Gründe sind mutmaßlich eine höhere Betongüte (Stemmwiderstand wurde als „hoch“ angegeben) und ein höherer Feuchtegehalt im Beton.
5. Zum Sulfatgehalt siehe Abschnitt 4.

Anlage RWD Bild 4: Detailaufnahme – Flanschunterseite flächig mit Korrosion und sichtbarem Querschnittsverlust in Form von Blattrost,

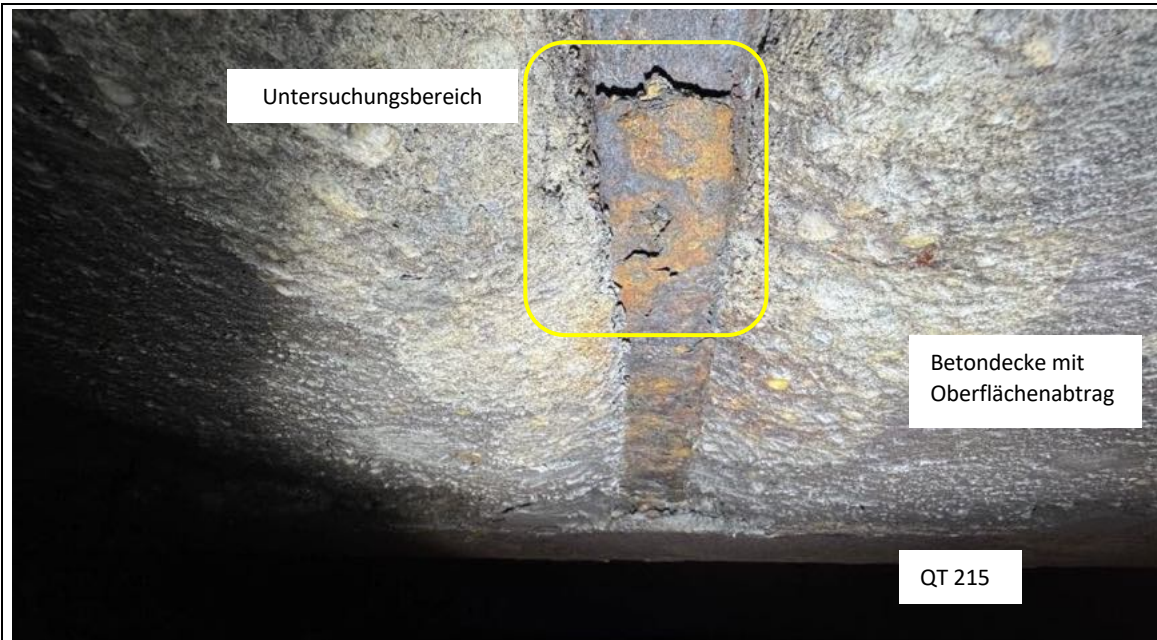
RWD204 – QT 215-216 Feld West

Anlage RWD Bild 5: Der untere Flansch des Stahlträgers zeigt flächige Korrosion und sichtbaren Querschnittsverlust in Form von Blattrrost, an der Betondecke ist ebenfalls Oberflächenabtrag zu sehen.

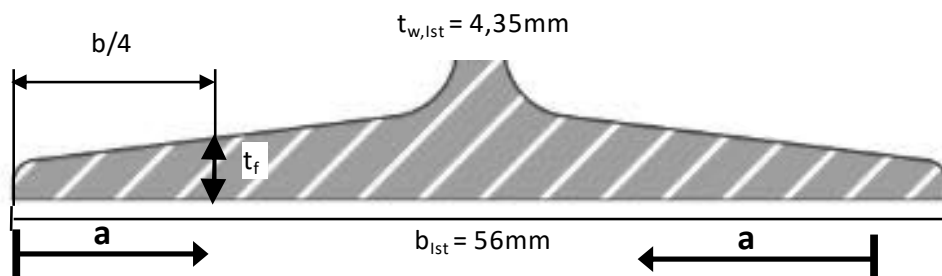
a [mm]	10	20	b [mm]	tw [mm]	20	10	a [mm]
t _{ist} [mm]	4,6	5,6	56	4,35	6,6	5,2	t _{ist} [mm]

Anlage RWD Bild 9: Messergebnis RWD204. Messung an der geraden Flanschaußenseite (unten). Unterhalb der Messwerte (t_{ist}) Aufgrund der großen Abweichungen gegenüber dem vermuteten Profil INP 8 gibt EB die aufgenommenen Maße nur als Bestandsaufnahme und Rechengrundlage für den Tragwerksplaner heraus.

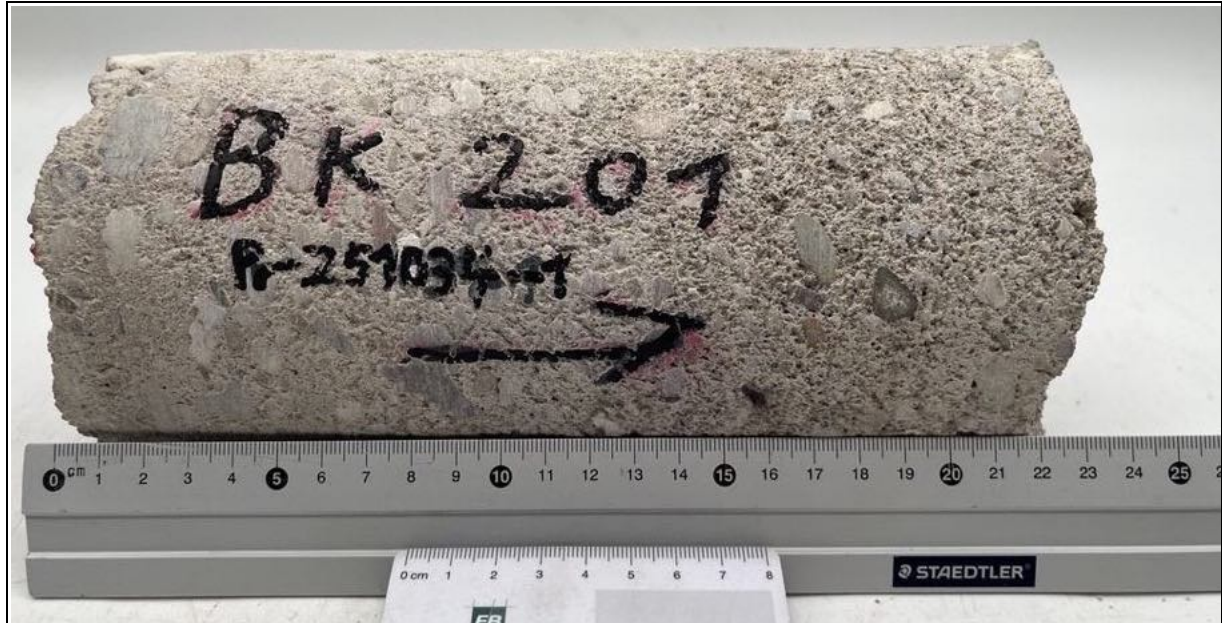
BK201 – QT284

Protokoll ProAn Bild 4: Übersichtsbild nach Anlieferung, hoher Sandgehalt, Haufwerksporen, Porosität ab BK-Mitte bis -Ende erhöht

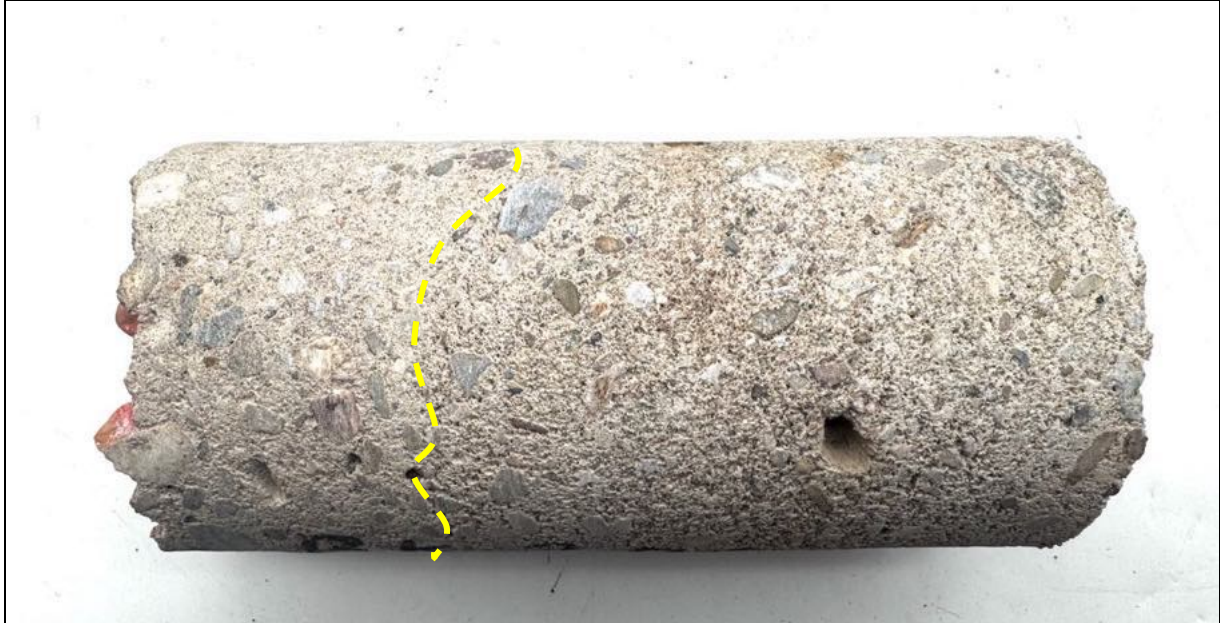
BK201 – QT284

Protokoll ProAn Bild 6: Mantelfläche nach Anlieferung, Tiefe bezogen auf BK Oberseite = 6-5 cm, Gefügewechsel von mehr zu weniger Dichte (mehr verichtungsporen)

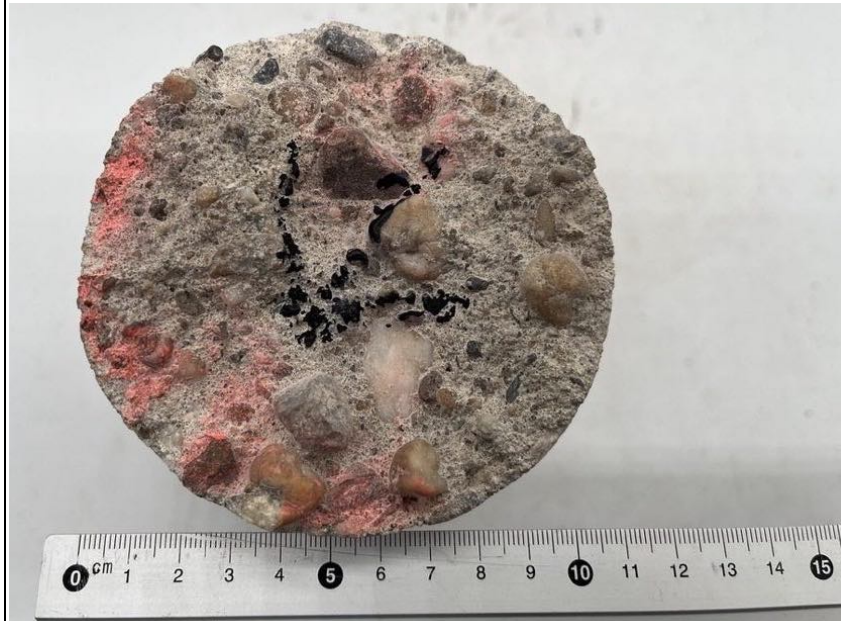
Protokoll ProAn Bild 8: Bohrkernoberseite nach Anlieferung , Gesteinskörnung liegt frei (Abwitterung des Zementleims)

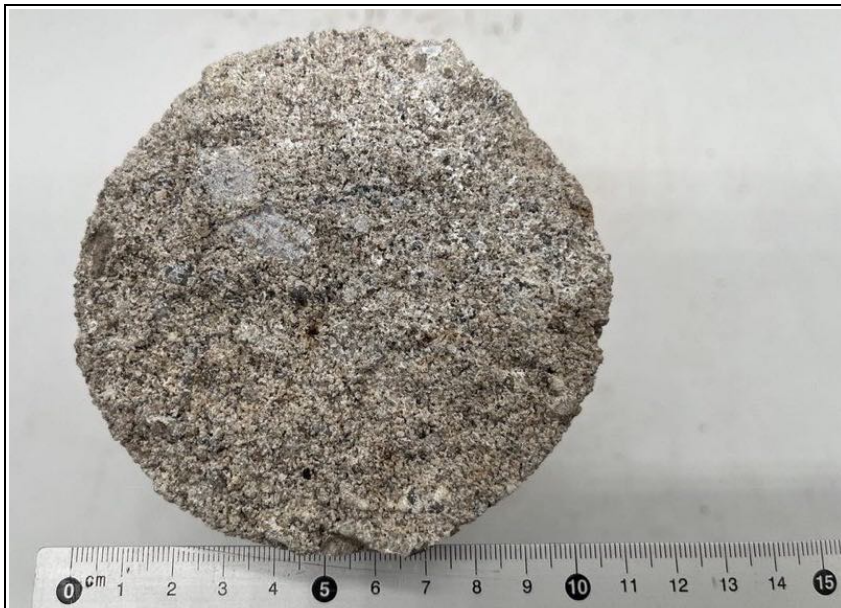
Protokoll ProAn Bild 9: Bruchfläche am Bohrkernende nach Anlieferung, der Bruch verläuft mehrheitlich durch den Feinmörtel

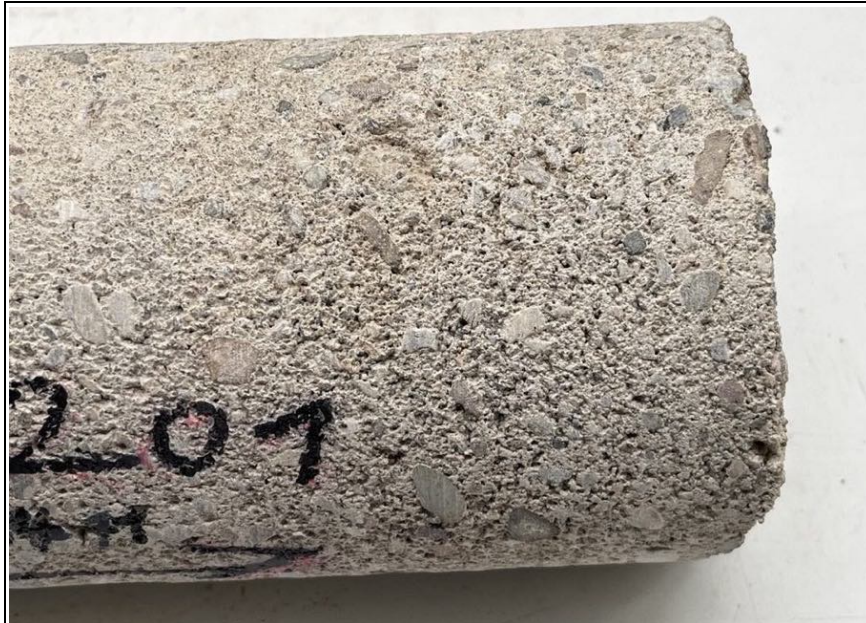
BK201 – QT284

Protokoll ProAn Bild 10: Mantelfläche nach Anlieferung, Tiefe bezogen auf BK Oberseite = 16cm, Hohe Porosität

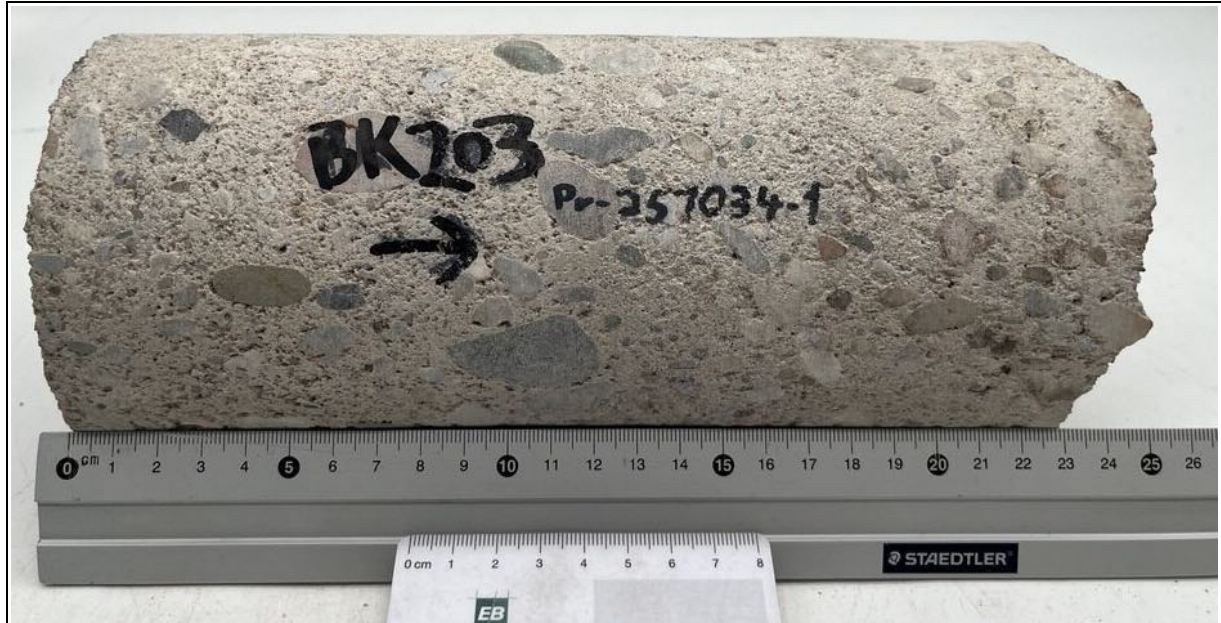
BK203

7. Zum Sulfatgehalt siehe Abschnitt 4.
8. Der nördlich von der Bauteilfuge entnommene Bohrkern (BK203) zeigt vom Bohrkernanfang bis zur Bohrkernmitte eine höhere Verdichtungsporosität. Hinweise auf ausgeprägte Gefügeschädigungen oder chemische Zersetzungerscheinungen liegen jedoch nicht vor.

Protokoll ProAn Bild 15: Übersichtsbild nach Anlieferung. hoher Sandgehalt, Haufwerksporen, Porosität am BK-Anfang erhöht

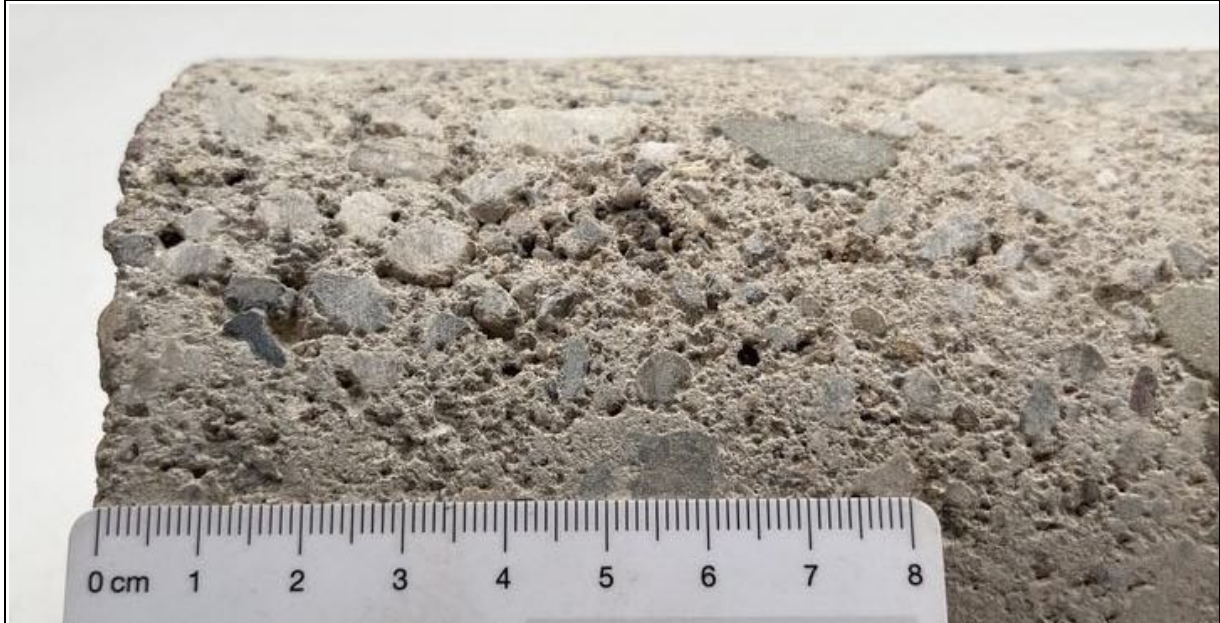
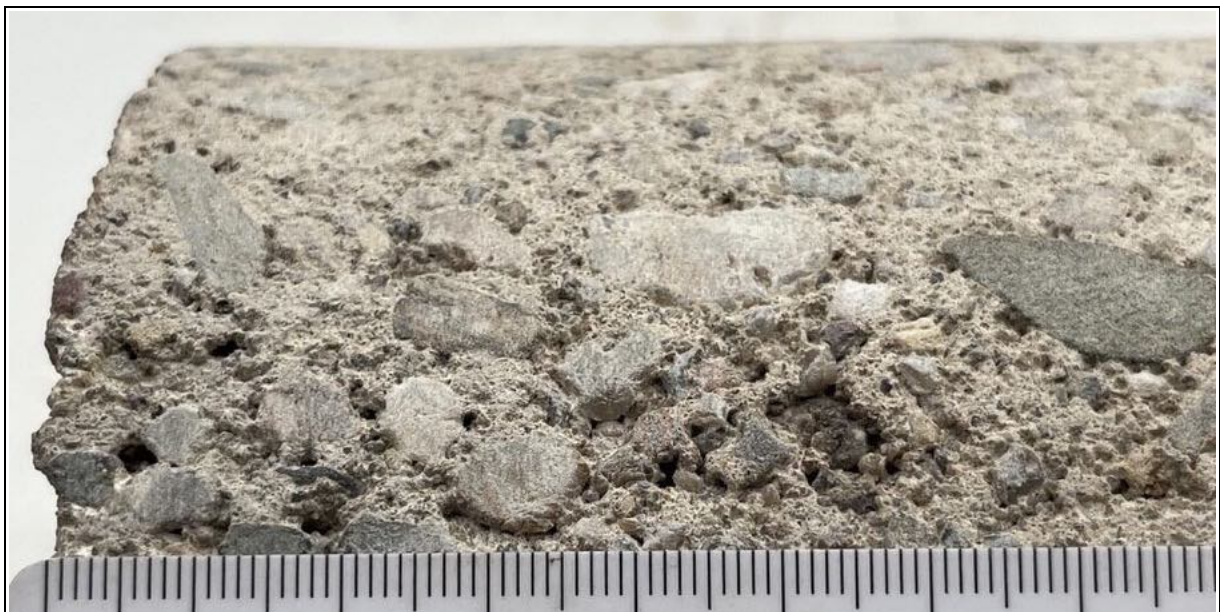
BK203

Protokoll ProAn Bild 19: Mantelfläche Detailaufnahme. Hohe Porosität an der Mantelfläche nahe an der Oberseite.

Protokoll ProAn Bild 20: Mantelfläche Detailaufnahme. Hohe Porosität an der Mantelfläche nahe an der Oberseite.

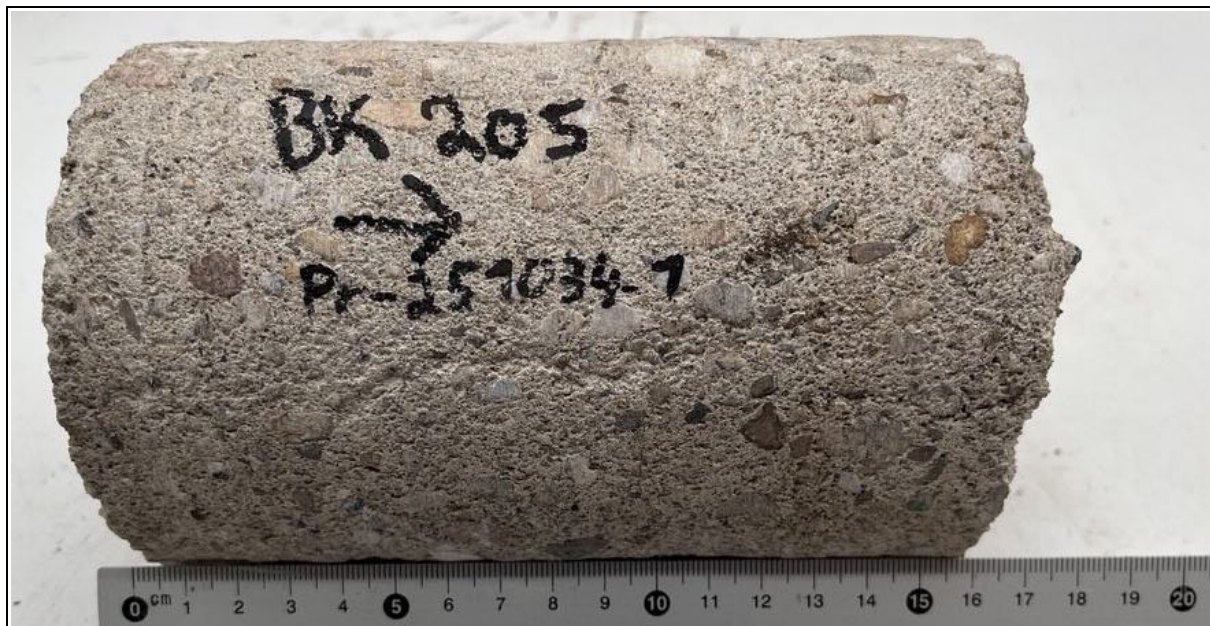
BK205

Protokoll ProAn Bild 25: Übersichtsbild nach Anlieferung, hoher Sandgehalt, Haufwerksporen, Porosität konstant über BK-Tiefe

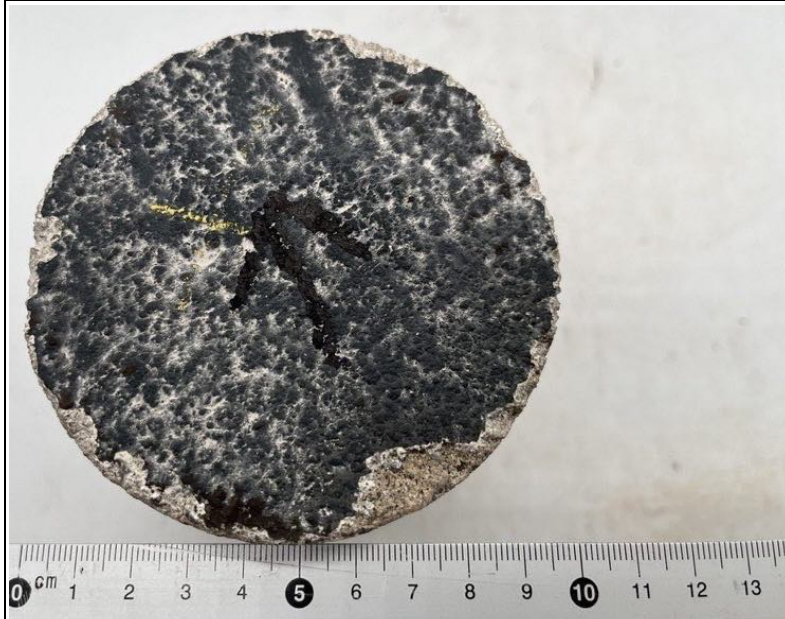
Protokoll ProAn Bild 27: Bohrkernoberseite nach Anlieferung, Pfeilrichtung zeigt bauteilbezogen nach oben, Oberfläche schwarz verfärbt

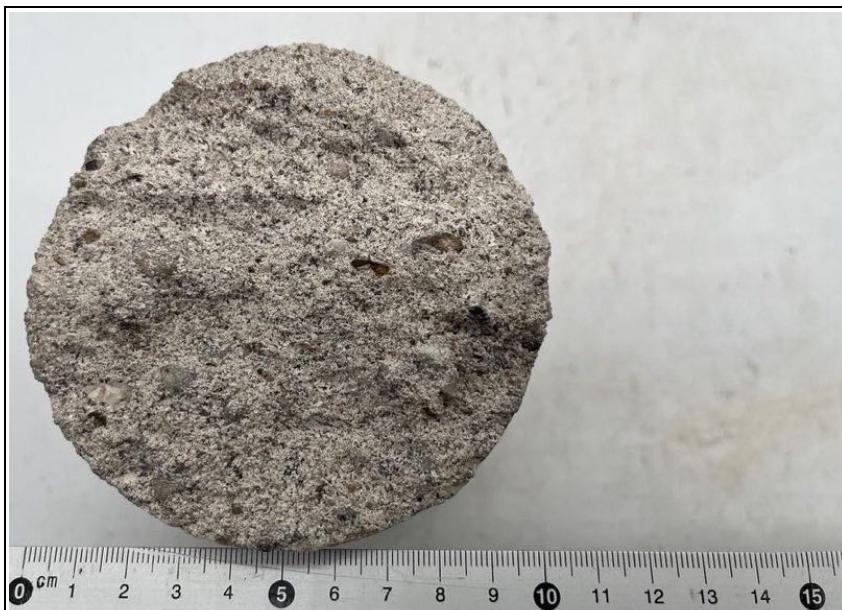
Protokoll ProAn Bild 28: Bruchfläche am Bohrkernende nach Anlieferung, der Bruch verläuft mehrheitlich durch den Feinmörtel

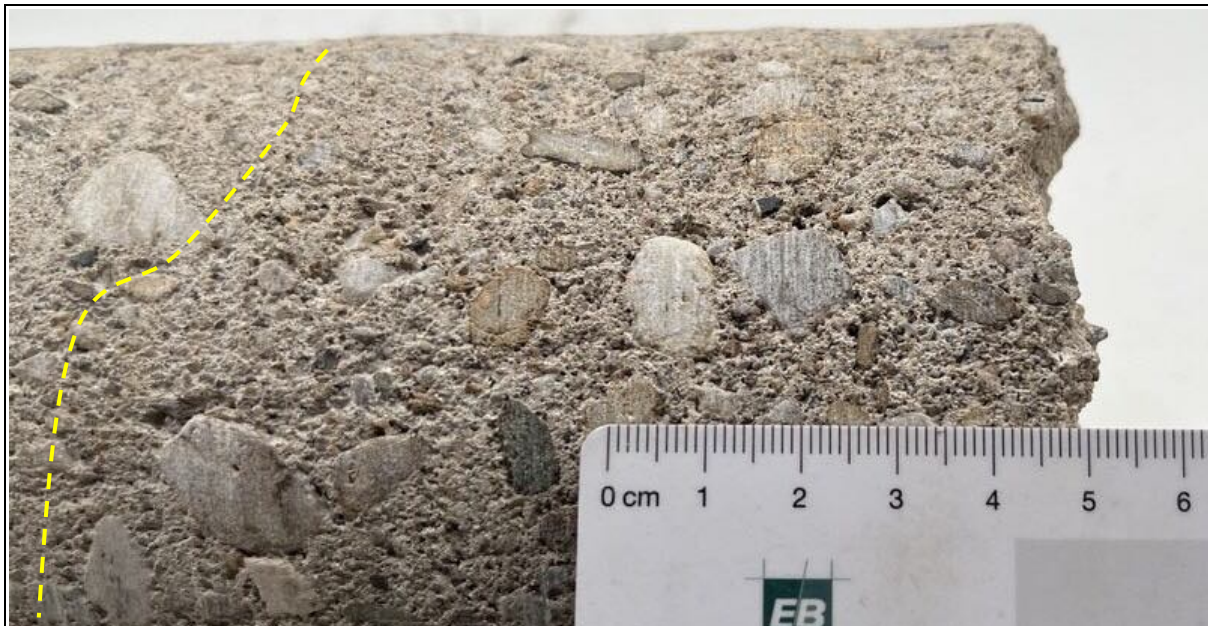
BK205

Protokoll ProAn Bild 29: Mantelfläche Detailaufnahme, Tiefe bezogen auf BK Oberseite = 7cm, höhere Porosität

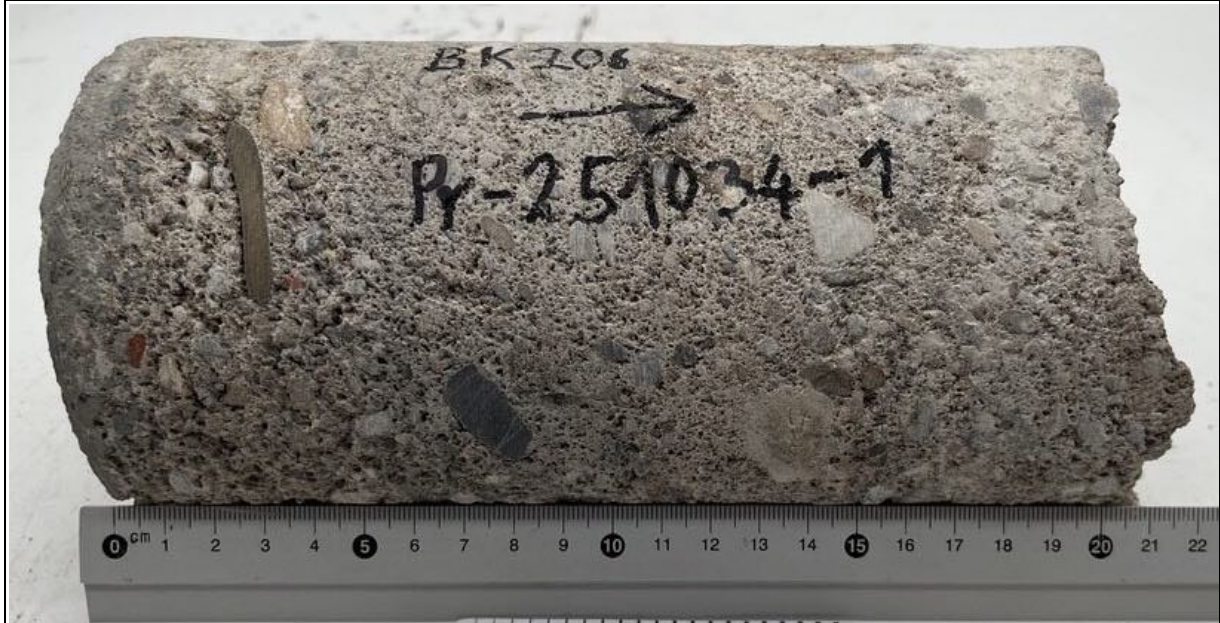
QT78 - BK206

Protokoll ProAn Bild 34: Übersichtsbild nach Anlieferung, hoher Sandgehalt, Haufwerksporen, Porosität am BK-Anfang erhöht

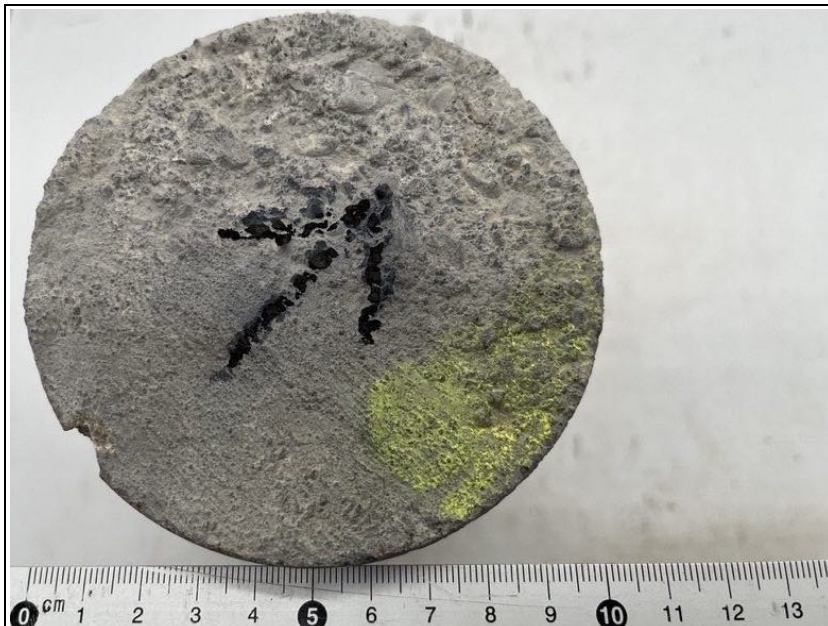
Protokoll ProAn Bild 36: Bohrkernoberseite nach Anlieferung, Pfeilrichtung zeigt bauteilbezogen nach oben, Oberfläche dunkelgrau verfärbt

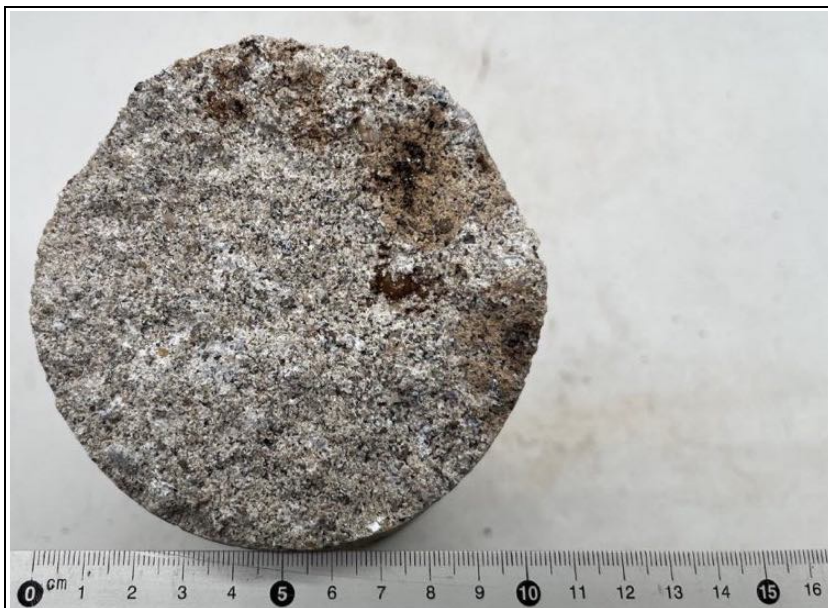
Protokoll ProAn Bild 37: Bruchfläche am Bohrkernende nach Anlieferung, der Bruch verläuft mehrheitlich durch den Feinmörtel mit braunen Verfärbungen

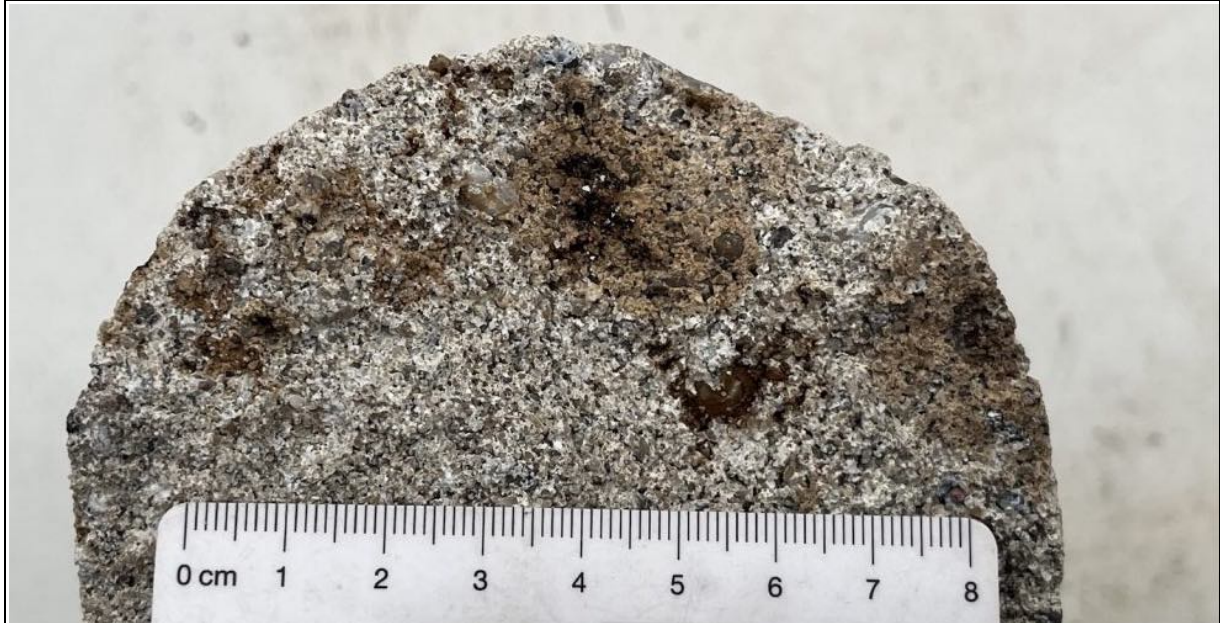
Protokoll ProAn Bild 38: Bruchfläche am Bohrkernende , braune Verfärbungen, vermutlich organischer Herkunft

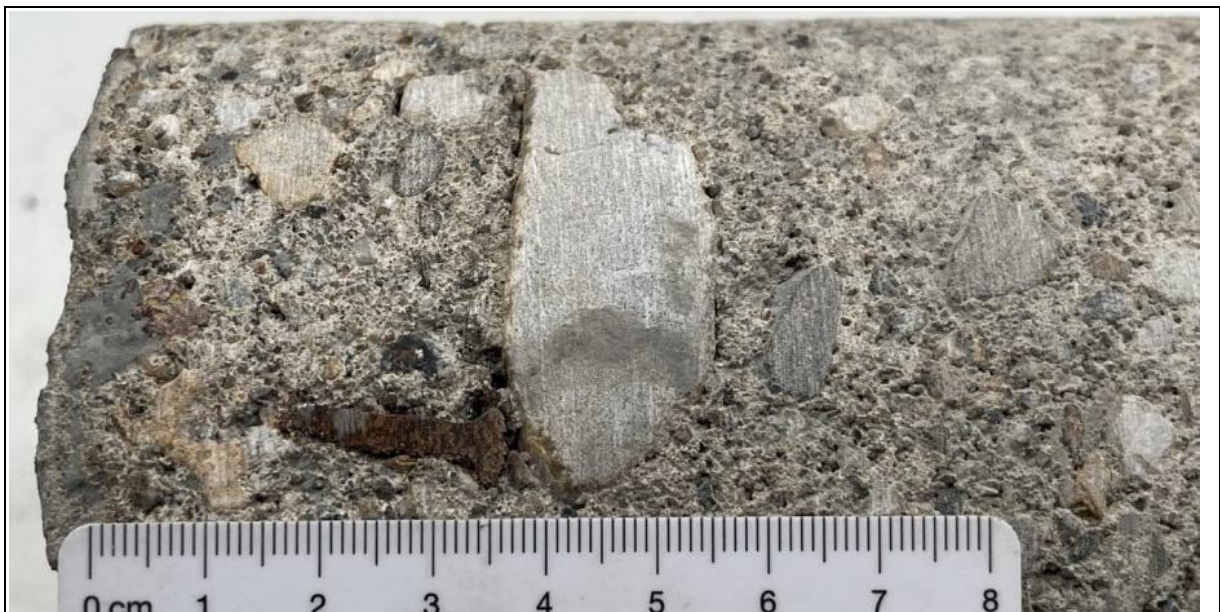
Protokoll ProAn Bild 39: Mantelfläche, Tiefe bezogen auf BK Oberseite = 14cm, Schraube

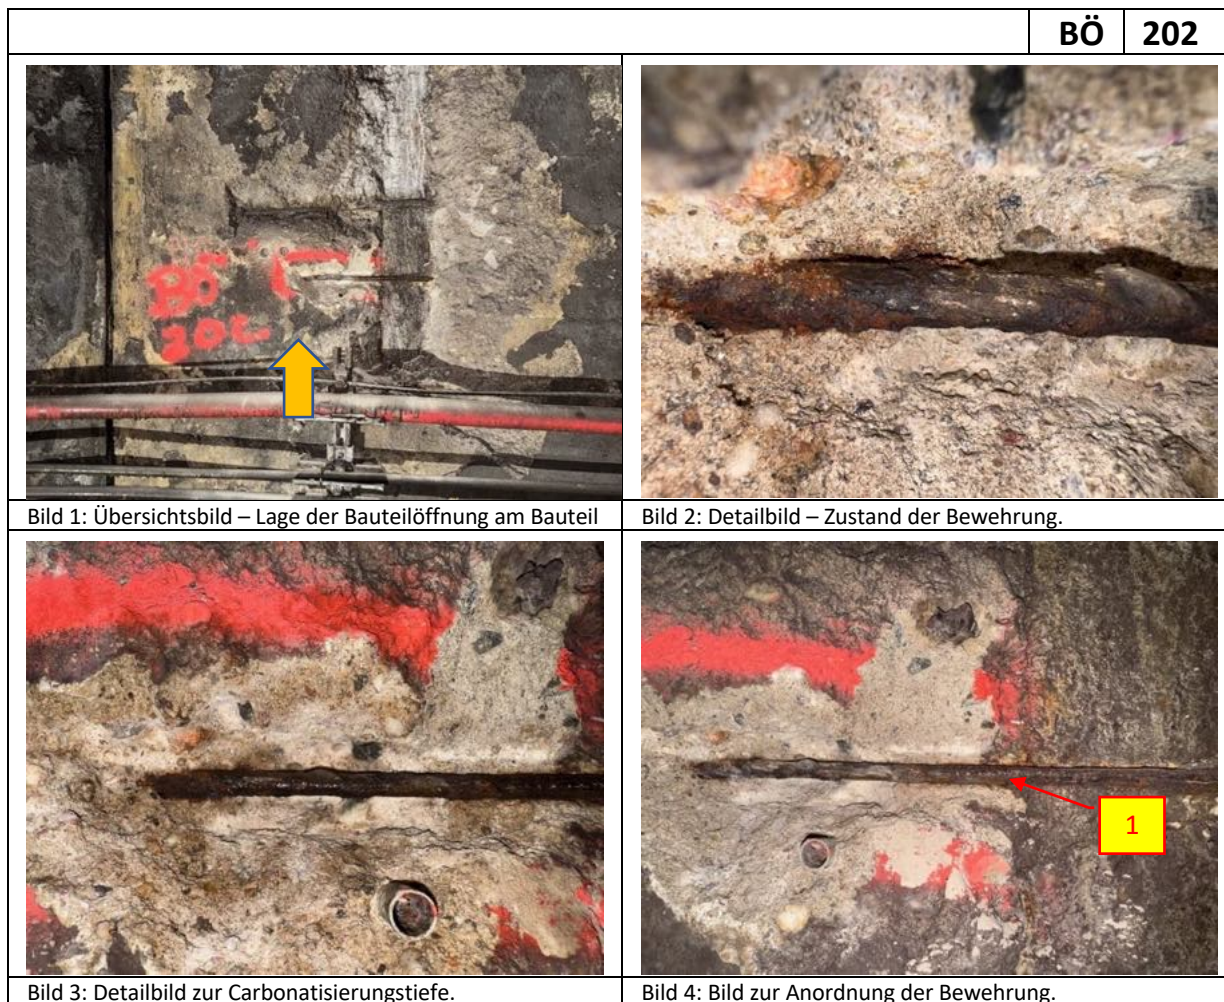
1. Die in der Bauteilöffnung (202) freigelegte Bewehrung weist, wie die schon freiliegende Bewehrung einen fortgeschrittenen Korrosionszustand auf (Korrosionsgrad 4)

2. Die Bauteiloberfläche zeigt Anzeichen von Durchfeuchtungsschäden und Abwitterungen von der Betonoberfläche.
3. Es sind Querschnittsverluste von zuvor 12 mm (Annahme) auf 10 mm (IST-Wert) festzustellen.
Hinweis: Der Solldurchmesser von 12 mm wurde anhand der Planunterlagen angenommen. Da an allen bisher untersuchten Stellen eine starke Korrosion festgestellt wurde, kann der Solldurchmesser bislang noch nicht sicher verifiziert werden.

4. Die Bewehrung liegt voll im carbonatisierten Beton.
5. Der Feuchtigkeitsgehalt des Betons lag zum Zeitpunkt der Beprobung über die gesamte Entnahmetiefe konstant bei ca. 1,5 M.%. Das ist ein recht geringer Wert. Die bisherigen Erfahrungen zeigen, dass bei einem Stampfbeton mit 1,5 M.% Feuchtigkeitsgehalt eher mit geringerer Korrosionsaktivität zu rechnen ist. Da dennoch hohe Korrosionsschäden an der Bewehrung zu

verzeichnen sind, ist davon auszugehen, dass entweder ein Wechsel zwischen Durchfeuchtung und Trocknung stattfindet oder aktuell keine aktiven Durchfeuchtungen mehr vorliegen.

BÖ202	1	2	3	4	5	6	7
Bewehrungsdurchmesser Ø [mm]	12						
Korrosionsgrad (KG) ¹⁾	4						
Restdurchmesser ØRest [mm]	10						
Betondeckung [mm]	55						
Carbonatisierungstiefe [mm]	> 50						
Feuchtigkeitsgehalt [M.-%]	1,5

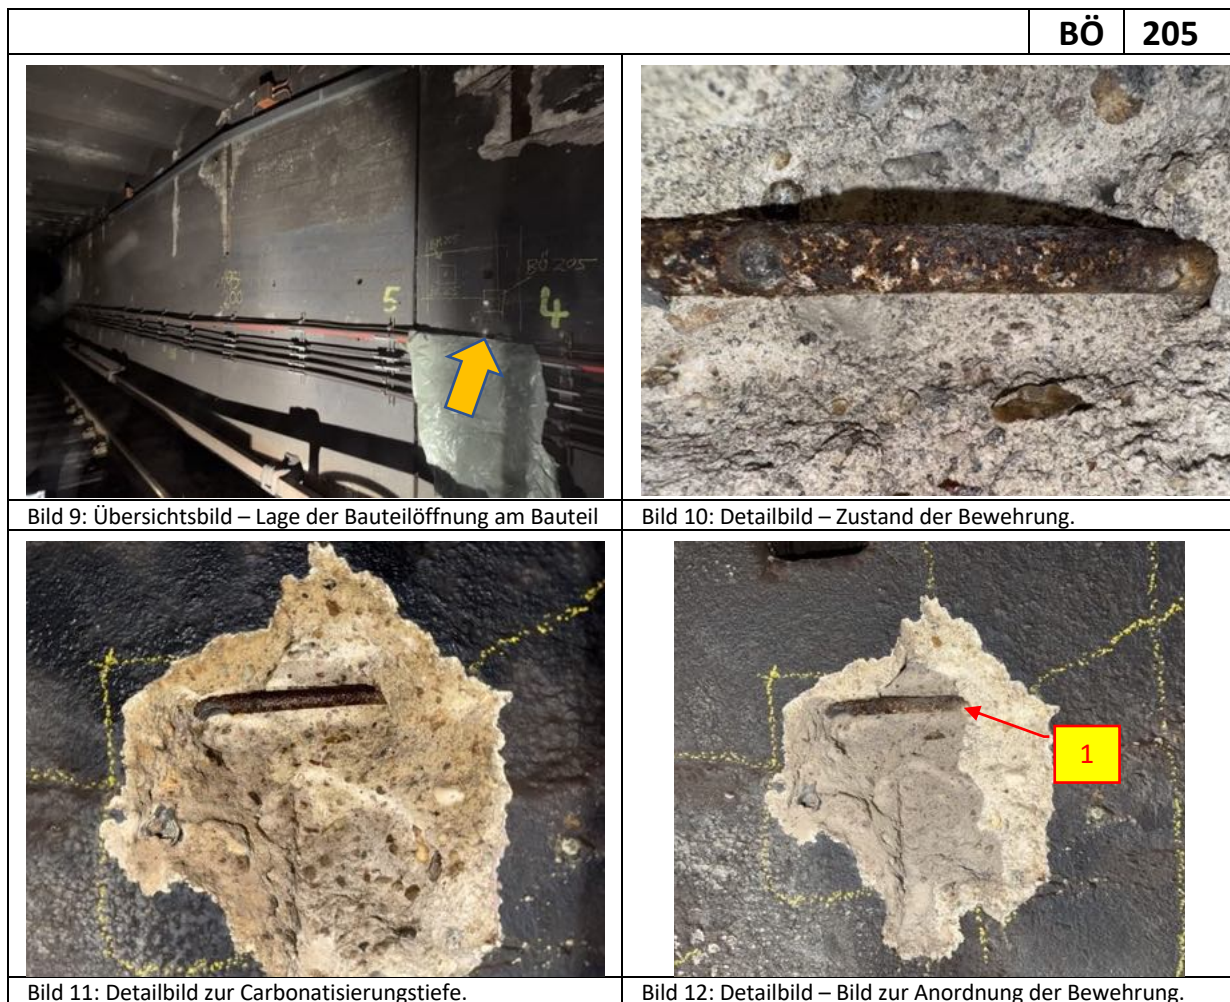
3. Die Bewehrung liegt im carbonatisierten Bereich (Betondeckung ca. 48 mm, Carbonisierungstiefe > 50 mm).
4. Obwohl der Feuchtigkeitsgehalt im Beton ca. 1 M.-% beträgt, zeigt die Bewehrung deutliche Korrosionsschäden. Es sind Querschnittsverluste von zuvor 12 mm (Annahme) auf 10 mm (IST-Wert) festzustellen. Auffällig ist, dass es trotz der deutlichen Korrosion nicht zu einem Abplatzen der Betonrandzone gekommen ist. **Hinweis:** Der Solldurchmesser von 12 mm wurde anhand der Planunterlagen angenommen. Da an allen bisher untersuchten Stellen eine starke Korrosion festgestellt wurde, kann der Solldurchmesser bislang noch nicht sicher verifiziert werden.

5. Ein Feuchtigkeitsgehalt im Beton von 1,0 M.-% und eine gleichzeitig deutliche Korrosionsschädigung der Bewehrung stehen widersprüchlich zueinander (Vgl. dazu auch Abschnitt 3.2.1)

BÖ205	1	2	3	4	5	6	7
Bewehrungsdurchmesser Ø [mm]	12						
Korrosionsgrad (KG) ¹⁾	4						
Restdurchmesser ØRest [mm]	10						
Betondeckung [mm]	48						
Carbonatisierungstiefe [mm]	> 50						
Feuchtigkeitsgehalt [M.-%]	1
