# Messstellenbeschreibung

Interne Auftragsnummer: B-211096-H01-04  
 Nummer des/ der OT's 4  
 Bearbeiter: AS, LV, YB, US  
 Datum der Untersuchungen: 04.02 – 05.02.2026  
 Messstellen 301 - 316

## Gleis Richtung Sternschanze

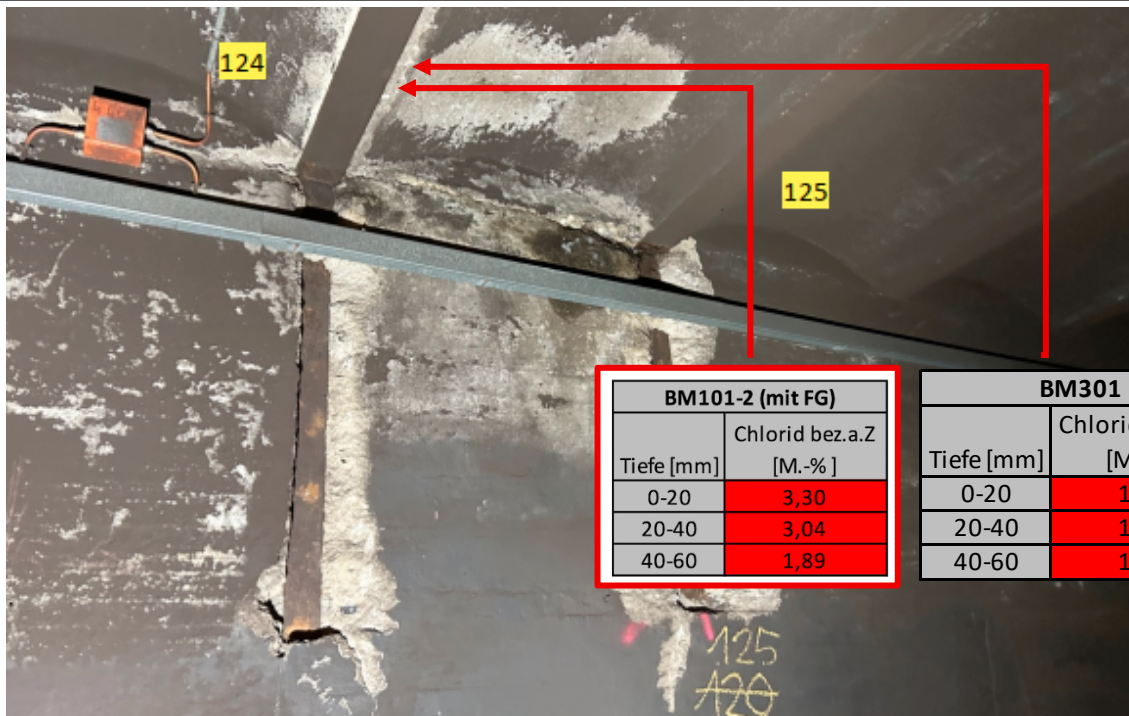
Von Achse Querträger	Zu Achse Querträger
124	125

BM101-2 (mit FG)	
Tiefe [mm]	Chlorid bez.a.Z [M.-%]
0-20	3,30
20-40	3,04
40-60	1,89

BM301	
Tiefe [mm]	Chlorid bez.a.Z [M.-%]
0-20	1,71
20-40	1,67
40-60	1,51

Messstelle		Untersuchungen (Eintragungen vor Ort)								Besonderheiten / Auffälligkeiten (vor Ort auszufüllen)  HINWEIS: BM101-Entnahmestelle fraglich, da vor Ort an der Achse vom Querträger 124 nicht gesichtet
		Oberflächenzustand				Korrosion der Träger				
	Querträger	Abwitterung	Durchfeuchtung	Waschbetonähnlich	Tropfende Nässe	Gering	Stark	Sehr stark	Blattrost	
301		✗	(□)	□	□					Ehemalige Durchfeuchtung Oberfläche mit Carbonaten In Tunnelrichtung verlaufen Risse mit ca. 1-3 mm Breite, mit austretendem, gelblichen und kompakten Material 2x lokale Schädigungen (wandseitig + feldmittig – gesamte Gewölbetiefe)
	124					✗	✗	✗	✗	Korrosion feldmittig
	125					✗	✗	✗	✗	Korrosion feldmittig, Blattrost im Auflager

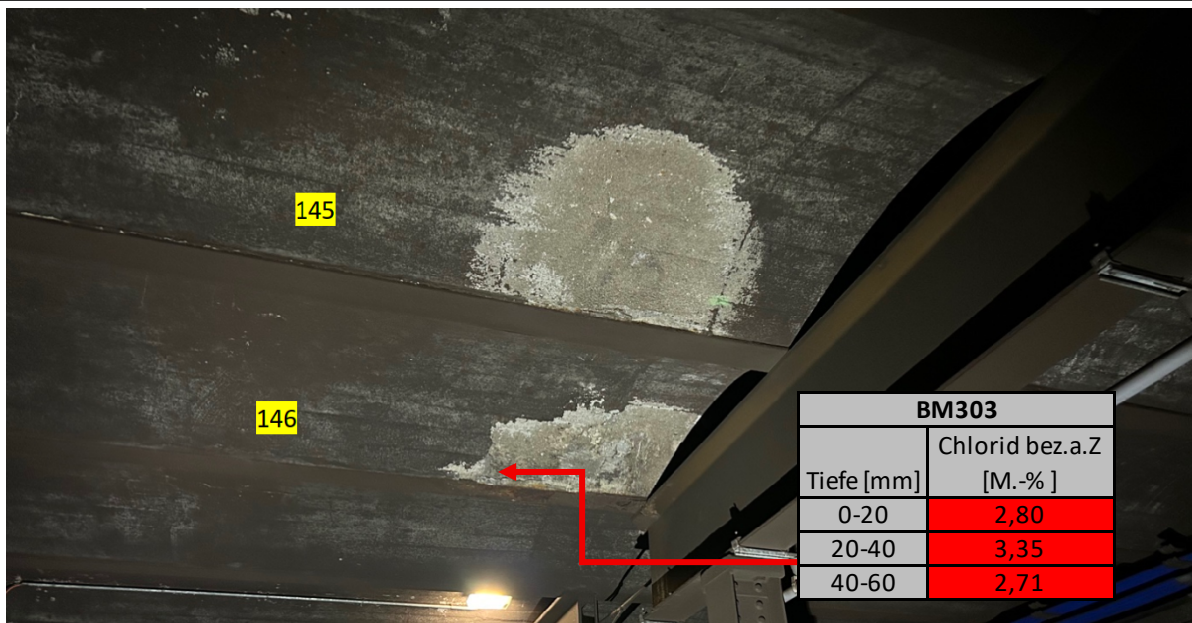
Von Achse Querträger	Zu Achse Querträger
145	146

Messstelle		Untersuchungen (Eintragungen vor Ort)								Besonderheiten / Auffälligkeiten (vor Ort auszufüllen)
		Oberflächenzustand				Korrosion der Träger				
	Querträger	Abwitterung	Durchfeuchtung	Waschbetonähnlich	Tropfende Nässe	Gering	Stark	Sehr stark	Blattro	
303		✗	(□)	□	□					
	145					□	□	□	□	Flanschunterseiten kein Rost, aber an Flanschkanten Rost vorhanden
	146					□	□	✗	✗	In Tunnelmitte lokale Ausbrüche mit Rissstruktur

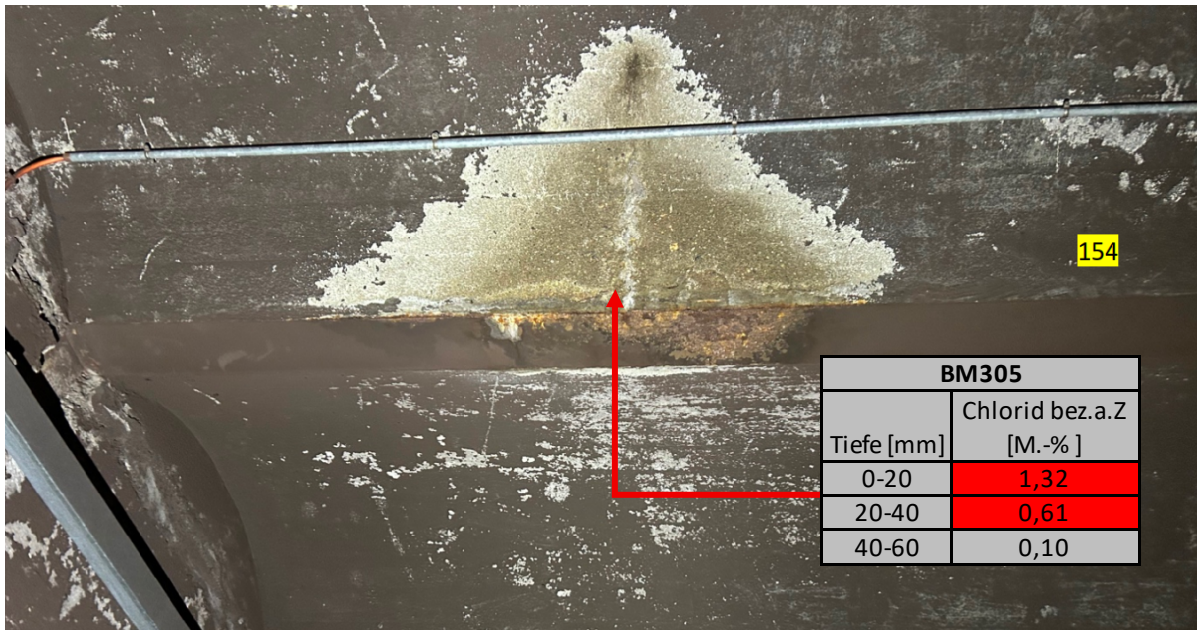
Von Achse Querträger	Zu Achse Querträger
153	154

BM305	
Tiefe [mm]	Chlorid bez.a.Z [M.-%]
0-20	1,32
20-40	0,61
40-60	0,10

Messstelle		Untersuchungen (Eintragungen vor Ort)								Besonderheiten / Auffälligkeiten (vor Ort auszufüllen)
		Oberflächenzustand				Korrosion der Träger				
	Querträger	Abwitterung	Durchfeuchtung	Waschbetonähnlich	Tropfende Nässe	Gering	Stark	Sehr stark	Blattrost	
305		✗	☐	☐	☐					Abwitterung, gelbliche und weisse Oberflächenansätze bzw. -beläge Riss mit weißer Aussinterung Rissbreite > 1mm
	153					☐	☐	☐	☐	
	154					☐	☐	✗	☐	Trägermitte, keine Schadenserweiterung

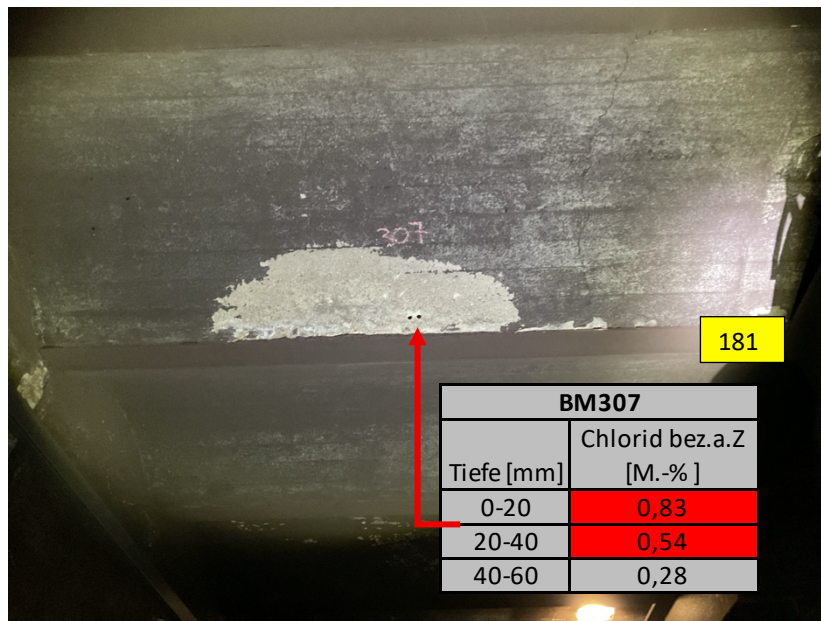
Von Achse Querträger	Zu Achse Querträger
180	181

Messstelle		Untersuchungen (Eintragungen vor Ort)								Besonderheiten / Auffälligkeiten (vor Ort auszufüllen)
		Oberflächenzustand				Korrosion der Träger				
	Querträger	Abwitterung	Durchfeuchtung	Waschbetonähnlich	Tropfende Nässe	Gering	Stark	Sehr stark	Blattrost	
307		✗	(□)	✗	□					Riss außerhalb der Betonabwitterung (Rissbreite ca. 5mm) Korrosion und Blattrost an den Flanschflauten Beim Bohren porös punktuelle Ausblühungen Schadensbild nimmt zur Wand zu
	180					□	□	□	□	
	181					□	✗	□	✗	Trägermitte, keine Schadenserweiterung; an den Trägerkanten Blattrost

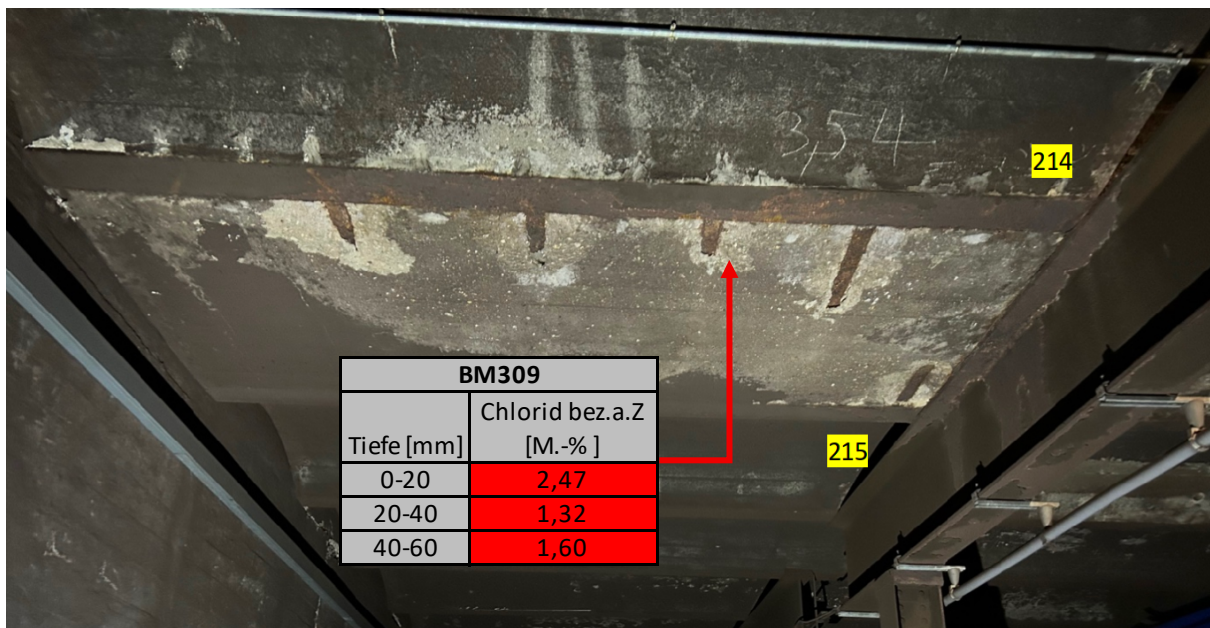
Von Achse Querträger	Zu Achse Querträger
214	215

Messstelle		Untersuchungen (Eintragungen vor Ort)								Besonderheiten / Auffälligkeiten (vor Ort auszufüllen)
		Oberflächenzustand				Korrosion der Träger				
	Querträger	Abwitterung	Durchfeuchtung	Waschbetonähnlich	Tropfende Nässe	Gering	Stark	Sehr stark	Blattrost	
309		✗	(✗)	✗	□					Korrosion zu Flachdecke orientiert Leitungsführende Decke mit stärkeren Abplatzungen
	214					□	□	✗	□	lokal in Trägermitte
	215					✗	□	□	□	lokal in Trägermitte

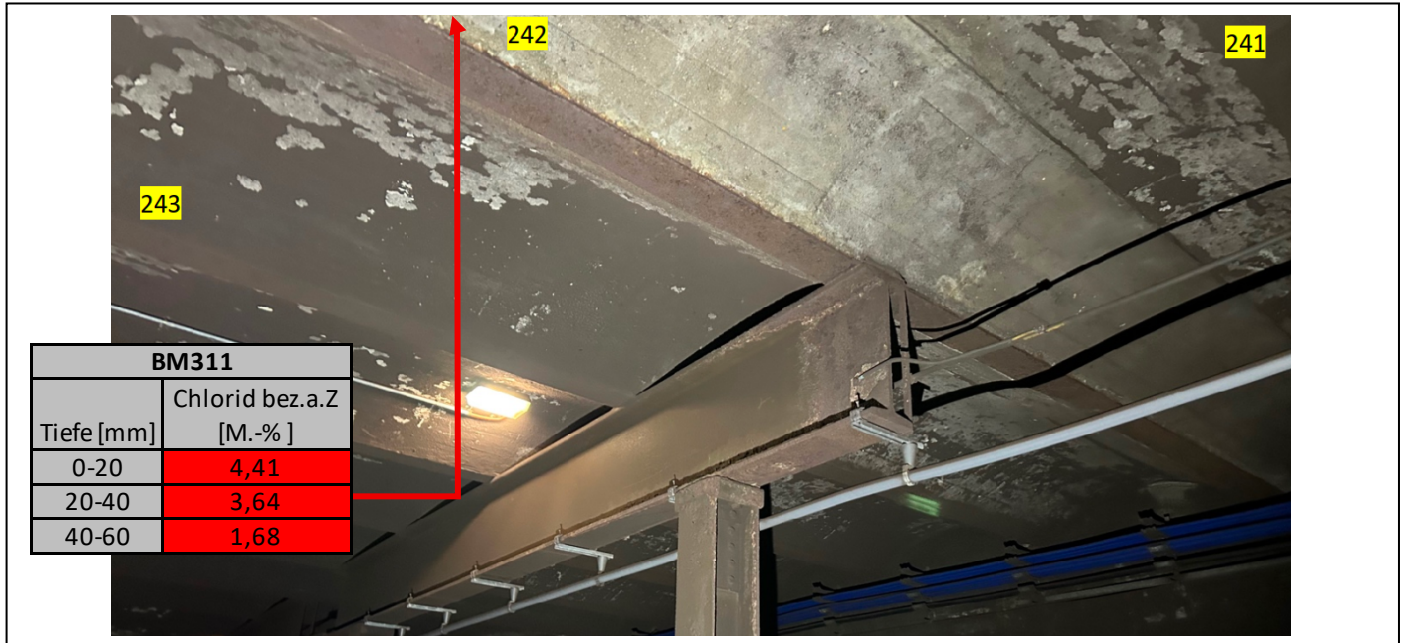
Von Achse Querträger	Zu Achse Querträger
241	242

Messstelle		Untersuchungen (Eintragungen vor Ort)								Besonderheiten / Auffälligkeiten (vor Ort auszufüllen)
		Oberflächenzustand				Korrosion der Träger				
	Querträger	Abwitterung	Durchfeuchtung	Waschbetonähnlich	Tropfende Nässe	Gering	Stark	Sehr stark	Blattrostr	
311		✗	(□)	✗	□					Teilweise Waschbetonoptik Hohlstelle in Betondecke, sehr „weiches“ Gewölbe Querriss 0,5 mm Ausbrüche an Flanschseite Starke Ausbrüche an den Fugen
	241					□	□	□	□	
	242					□	✗	□	✗	Blattrostr und Korrosion an Kanten

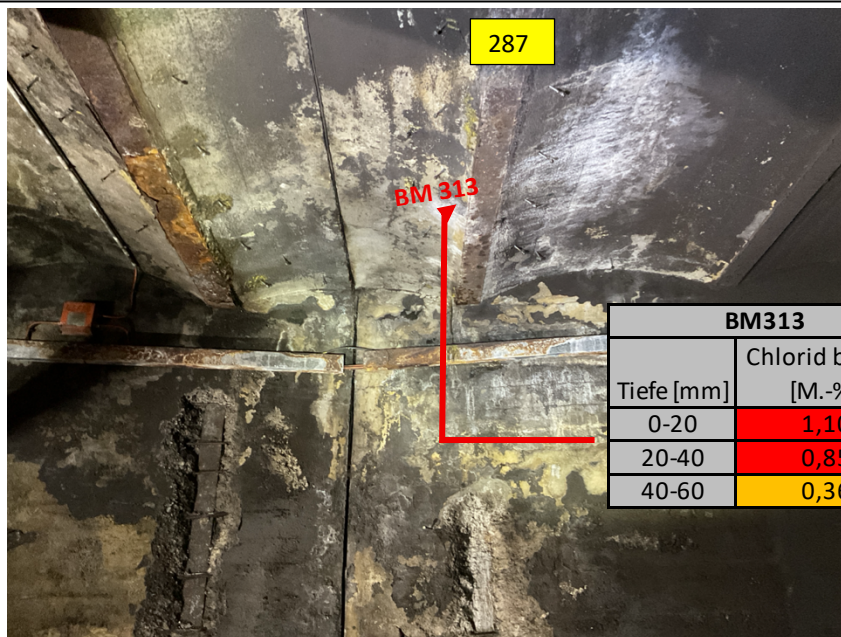
Von Achse Querträger	Zu Achse Querträger
283	287

BM313	
Tiefe [mm]	Chlorid bez.a.Z [M.-%]
0-20	1,10
20-40	0,85
40-60	0,36

Messstelle		Untersuchungen (Eintragungen vor Ort)								Besonderheiten / Auffälligkeiten (vor Ort auszufüllen)
		Oberflächenzustand				Korrosion der Träger				
	Querträger	Abwitterung	Durchfeuchtung	Waschbetonähnlich	Tropfende Nässe	Gering	Stark	Sehr stark	Blattroost	
313		✗	(✗)	□	(✗)					Starke Durchfeuchtung mit Verfärbung im Bereich der Fuge
	287					□	□	✗	✗	Ganzer Träger sehr stark korrodiert, Blattroost an den Trägerkanten
						□	□	□	□

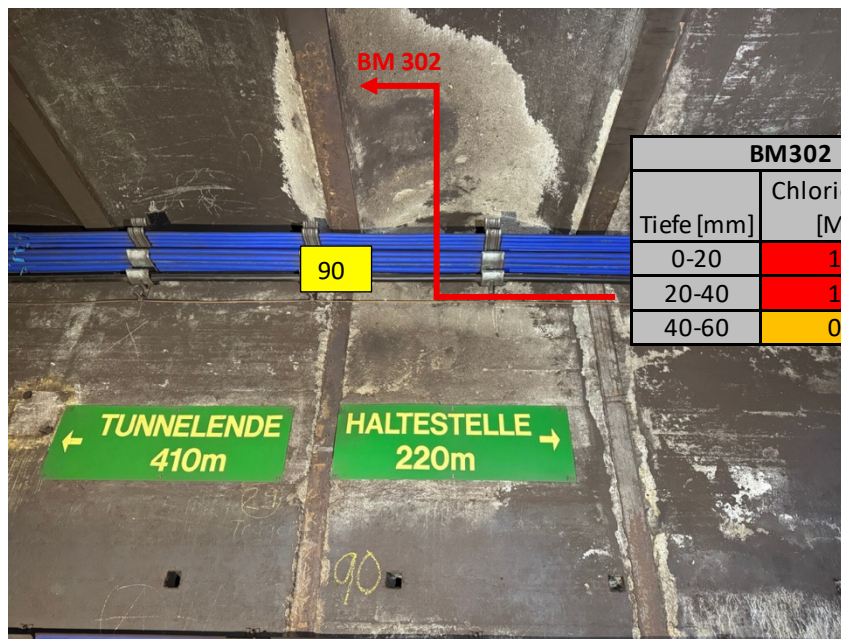
Von Achse Querträger	Zu Achse Querträger
89	91

BM302	
Tiefe [mm]	Chlorid bez.a.Z [M.-%]
0-20	1,74
20-40	1,44
40-60	0,40

Messstelle		Untersuchungen (Eintragungen vor Ort)								Besonderheiten / Auffälligkeiten (vor Ort auszufüllen)
		Oberflächenzustand				Korrosion der Träger				
	Querträger	Abwitterung	Durchfeuchtung	Waschbetonähnlich	Tropfende Nässe	Gering	Stark	Sehr stark	Blattrost	
302		✗	(□)	✗	□					Durchfeuchtung nicht aktiv Blattrost leicht Hohllagen Rost halbseitig in Wandrichtung 1/3 Abwitterung wandseitig
	90					□	✗	□	✗	Tunnelwand bis Tunnelmitte
						□	□	□	□

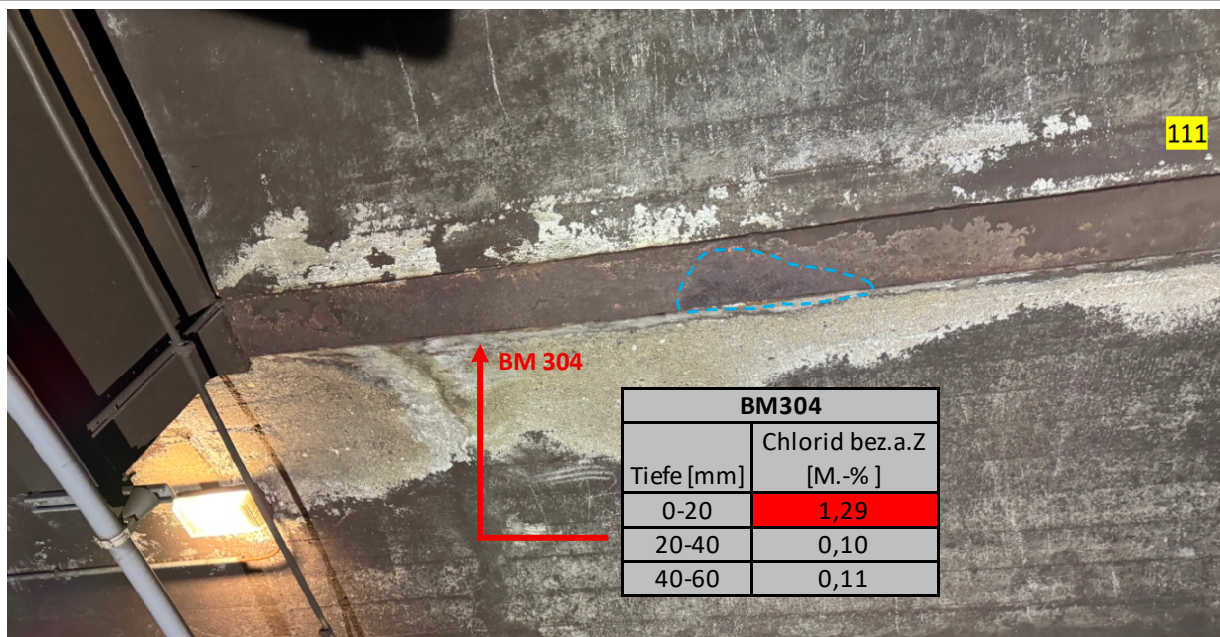
Von Achse Querträger	Zu Achse Querträger
110	111/112

Messstelle		Untersuchungen (Eintragungen vor Ort)								Besonderheiten / Auffälligkeiten (vor Ort auszufüllen)
		Oberflächenzustand				Korrosion der Träger				
	Querträger	Abwitterung	Durchfeuchtung	Waschbetonähnlich	Tropfende Nässe	Gering	Stark	Sehr stark	Blattrost	
304		✗	(□)	✗	□					Durchfeuchtung nicht aktiv Abwitterung in Tunnelmitte Ausbesserungsstelle Korrosionsprodukte in die Feinmörtelmatrix eingedrungen
	111					□	□	✗	✗	Bereich Tunnelmitte; Blattrost an Trägerkante
						□	□	□	□

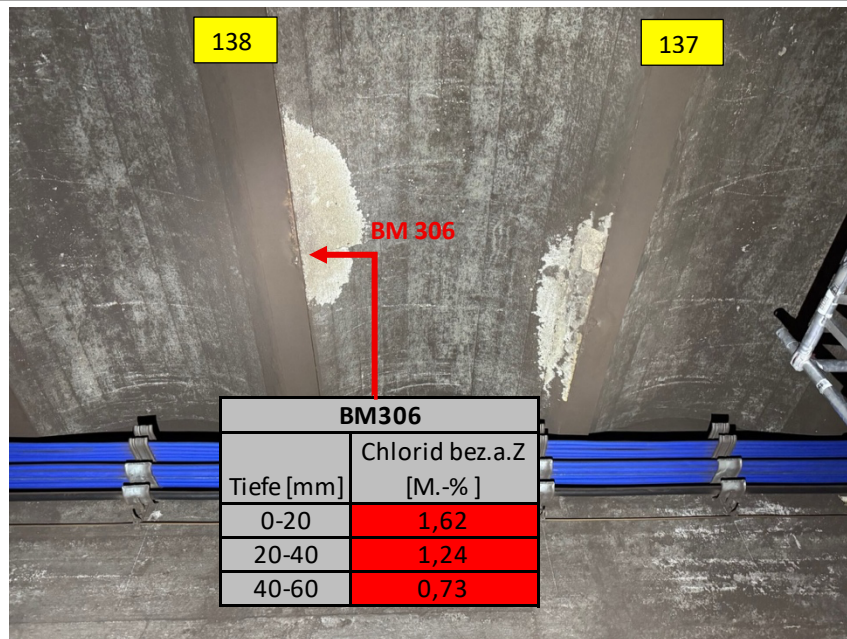
Von Achse Querträger	Zu Achse Querträger
137	138

Messstelle		Untersuchungen (Eintragungen vor Ort)								Besonderheiten / Auffälligkeiten (vor Ort auszufüllen)
		Oberflächenzustand				Korrosion der Träger				
	Querträger	Abwitterung	Durchfeuchtung	Waschbetonähnlich	Tropfende Nässe	Gering	Stark	Sehr stark	Blattro	
306		✗	□	✗	□					Tiefgehender Riss BM auf dem Riss Keine aktive Durchfeuchtung Leichte Waschbetonstruktur Risstiefe > 60 mm
	138					✗	□	□	□	lokal ca. in Tunnelmitte
						□	□	□	□

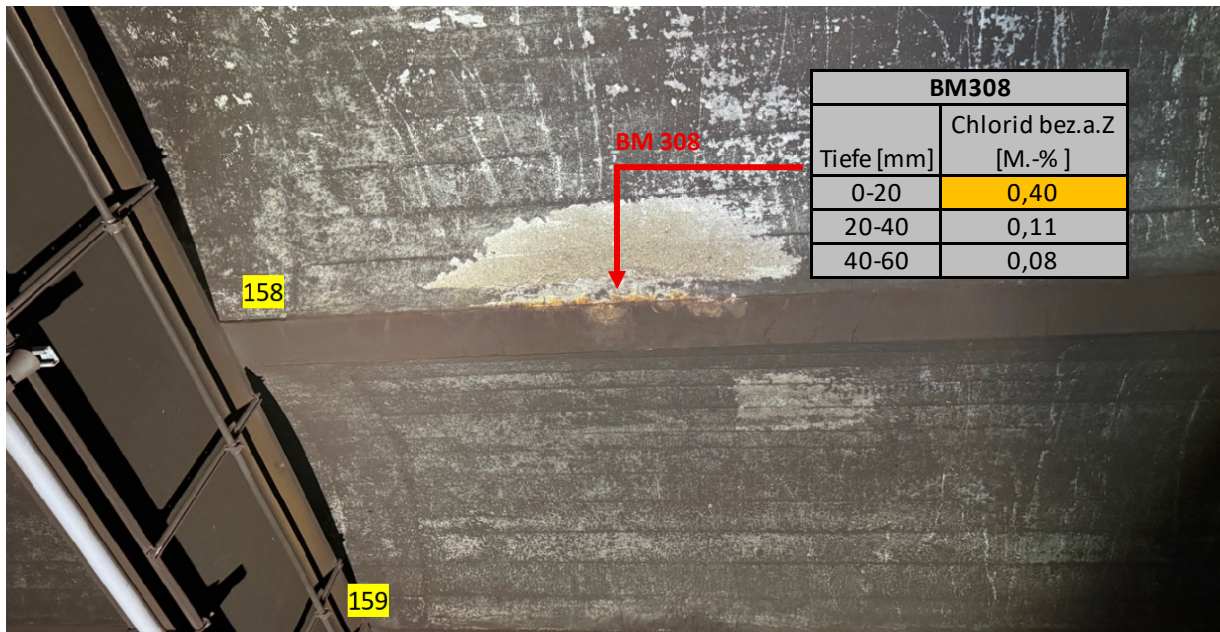
Von Achse Querträger	Zu Achse Querträger
158	159

Messstelle		Untersuchungen (Eintragungen vor Ort)								Besonderheiten / Auffälligkeiten (vor Ort auszufüllen)
		Oberflächenzustand				Korrosion der Träger				
	Querträger	Abwitterung	Durchfeuchtung	Waschbetonähnlich	Tropfende Nässe	Gering	Stark	Sehr stark	Blattrost	
308		✗	(□)	✗	□					Hohlage und Bruchstücke Leichte Waschbetonstruktur Alte nicht aktive Durchfeuchtung
	158					✗	□	□	□	lokal ca. in Tunnelmitte
						□	□	□	□

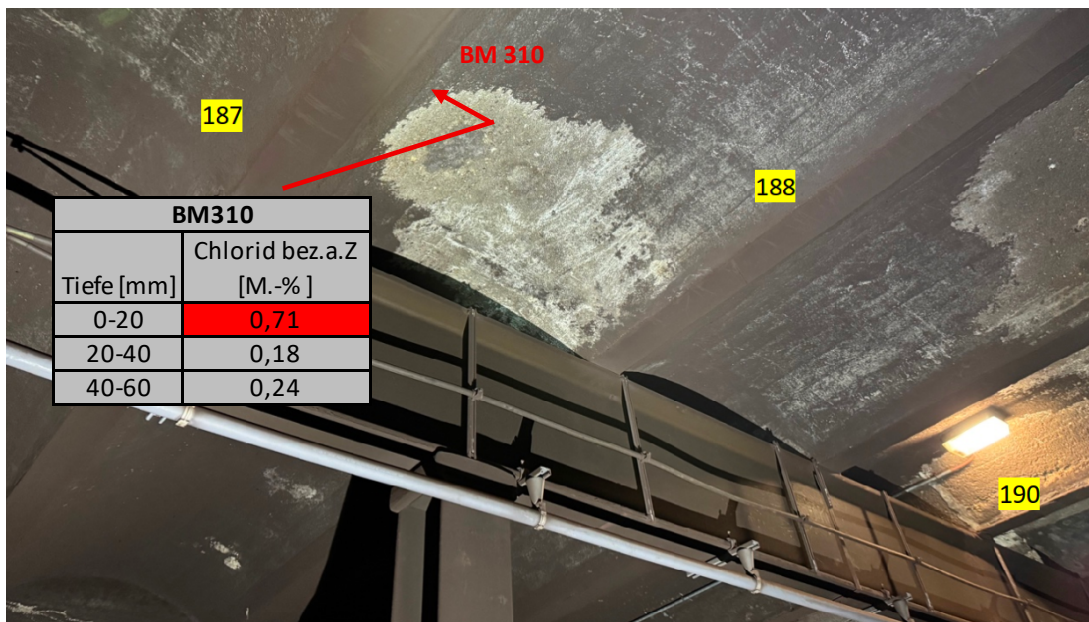
Von Achse Querträger	Zu Achse Querträger
187	190

Messstelle		Untersuchungen (Eintragungen vor Ort)								Besonderheiten / Auffälligkeiten (vor Ort auszufüllen)
		Oberflächenzustand				Korrosion der Träger				
	Querträger	Abwitterung	Durchfeuchtung	Waschbetonähnlich	Tropfende Nässe	Gering	Stark	Sehr stark	Blattrost	
310		✗	☐	✗	☐					Im unbeschädigten Bereich nahe Schadstelle BM-Bereich intakter Beton
	187					✗	☐	☐	☐	
						☐	☐	☐	☐

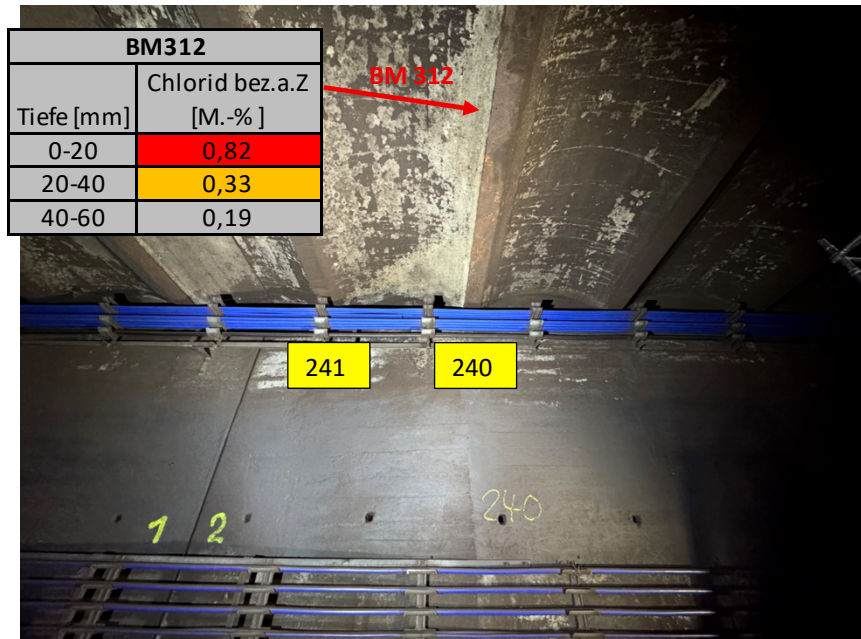
Von Achse Querträger	Zu Achse Querträger
240	243

Messstelle		Untersuchungen (Eintragungen vor Ort)								Besonderheiten / Auffälligkeiten (vor Ort auszufüllen)
		Oberflächenzustand				Korrosion der Träger				
	Querträger	Abwitterung	Durchfeuchtung	Waschbetonähnlich	Tropfende Nässe	Gering	Stark	Sehr stark	Blattroost	
312		✗	(□)	✗	□					Bröckeliger Beton Rostprodukte in Mörtel eingedrungen Blattroost an den Ecken Leichte Waschbetonstruktur
	240					□	□	✗	✗	Ab Tunnelwand bis Tunnelmitte, Blattroost an der Trägerkante
						□	□	□	□

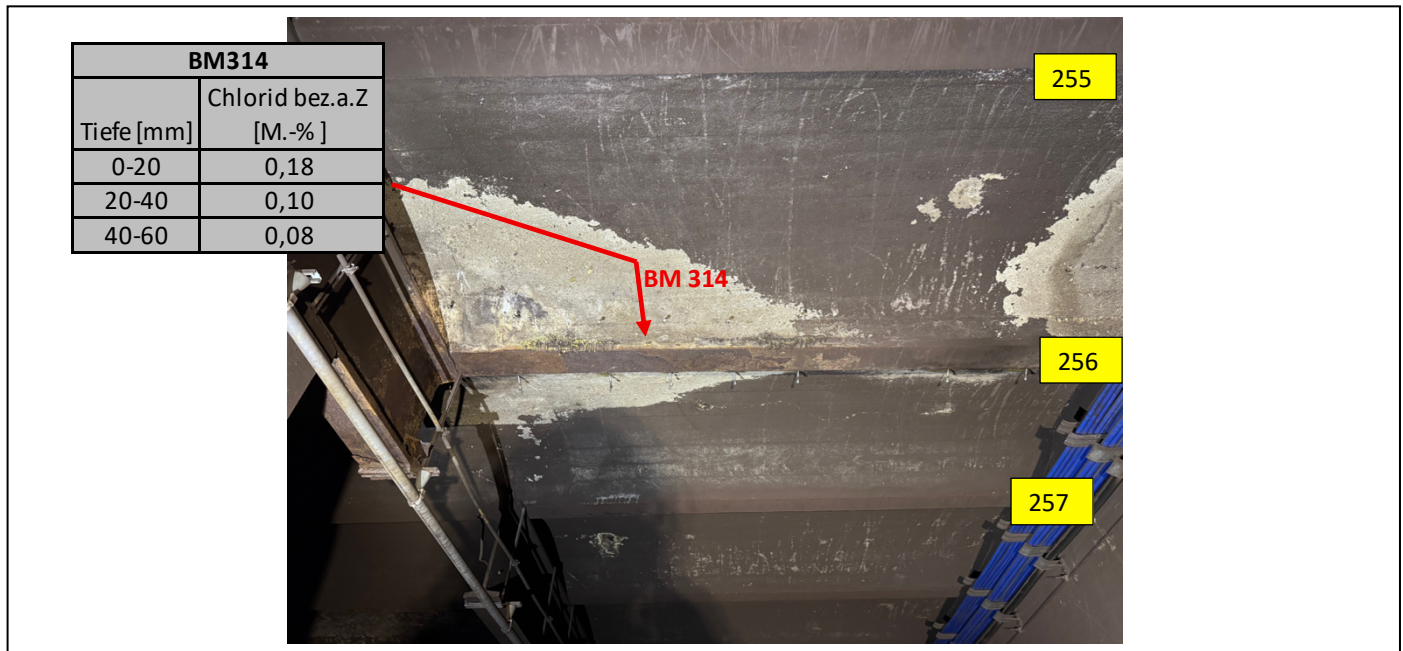
Von Achse Querträger	Zu Achse Querträger
255	256

BM314	
Tiefe [mm]	Chlorid bez.a.Z [M.-%]
0-20	0,18
20-40	0,10
40-60	0,08

Messstelle		Untersuchungen (Eintragungen vor Ort)								Besonderheiten / Auffälligkeiten (vor Ort auszufüllen)
		Oberflächenzustand				Korrosion der Träger				
	Querträger	Abwitterung	Durchfeuchtung	Waschbetonähnlich	Tropfende Nässe	Gering	Stark	Sehr stark	Blattroost	
314		✗	(□)	✗	□					Großflächige Abwitterung Wurde verpresst mit Packern Hohllagen Feldmitte Waschbetonoptik BM Tunnelmittig
	256					□	□	✗	✗	Tunnelmittenbereich, Blattroost an den Kanten
						□	□	□	□

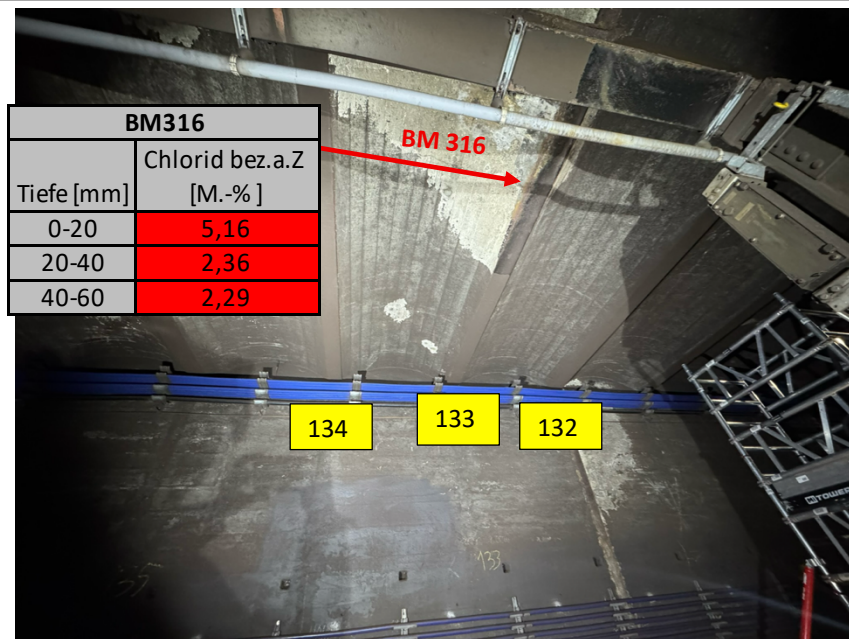
Von Achse Querträger	Zu Achse Querträger
133	134

Messstelle		Untersuchungen (Eintragungen vor Ort)								Besonderheiten / Auffälligkeiten (vor Ort auszufüllen)
		Oberflächenzustand				Korrosion der Träger				
	Querträger	Abwitterung	Durchfeuchtung	Waschbetonähnlich	Tropfende Nässe	Gering	Stark	Sehr stark	Blattrost	
316		✗	(□)	✗	□					Großflächige Abwitterung Wurde verpresst mit Packern Hohllagen Feldmitte Waschbetonoptik BM Tunnelmittig
	133					□	□	✗	✗	
						□	□	□	□
