EB_211096_017_Rev(-)_BL_P_Bauteilöffnung

Bestimmung der Korrosionszustandes der Bewehrung und Ermittlung der Carbonatisierungstiefe

Projektnummer: 211096 **Dokumentennummer** EB_211096_017_Rev(-)_BL_P
Projektname: HH Tunnel Schlachthof Bwk A005
Bearbeiter: Schulz, Sun **interne Auftragsnummer** A-211096-H01-04
Datum der Untersuchung: Okt. 2025

1.1 Auftraggeber:	Hamburger Hochbahn AG
1.2 Bauwerk:	Tunnel Schlachthof Bwk A005
1.3 Bauteil(e):	Kappendecke, Wand

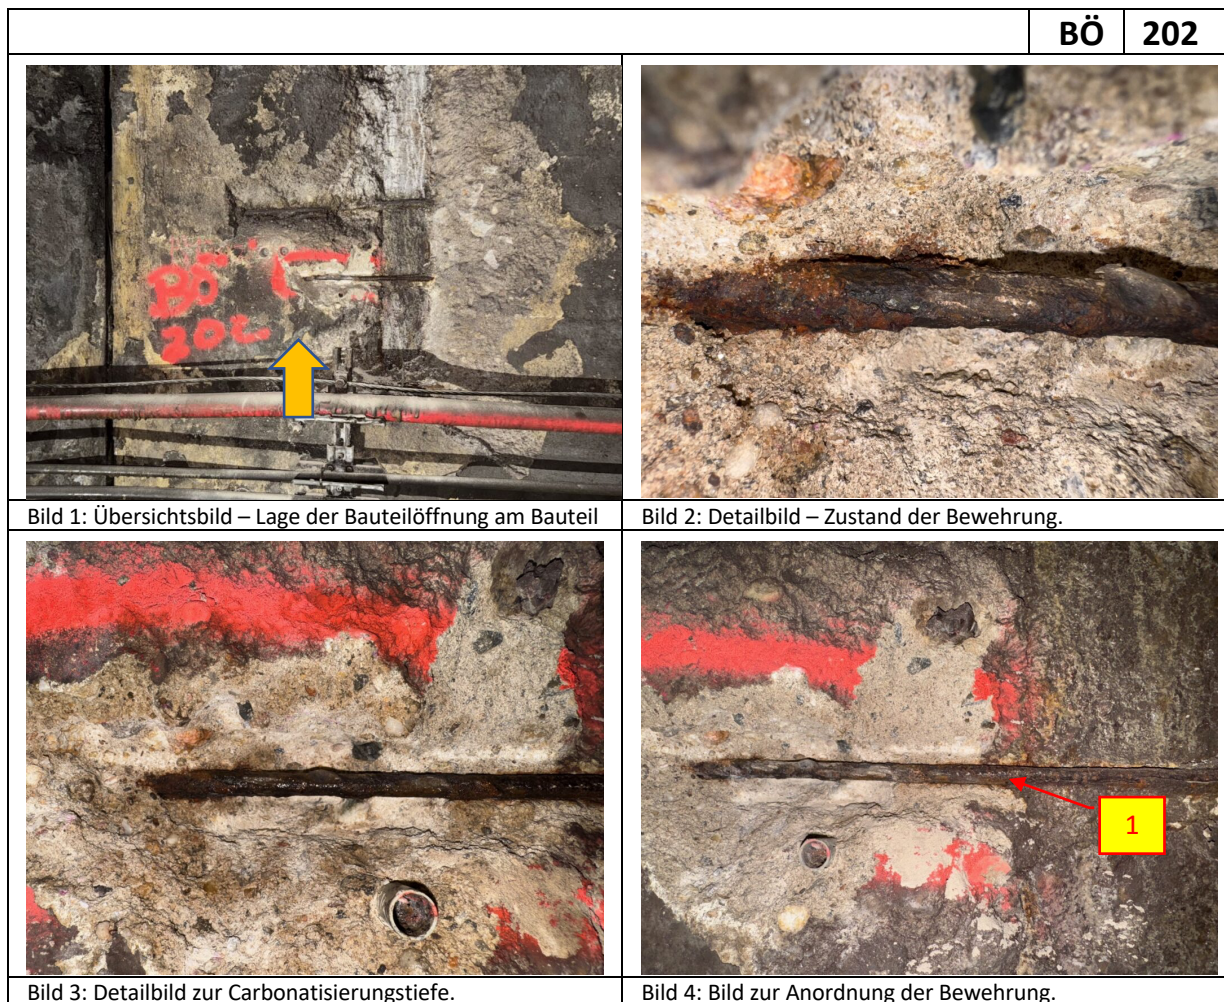
Tunnel - Stb.-Wand

> 50 cm über OKF

BÖ202	1	2	3	4	5	6	7
Bewehrungsdurchmesser Ø [mm]	12						
Korrosionsgrad (KG) ¹⁾	4						
Restdurchmesser ØRest [mm]	10						
Betondeckung [mm]	55						
Carbonatisierungstiefe [mm]	> 50						
Feuchtigkeitsgehalt [M.-%]	1,5

geringer Stemmwiderstand, Bauteiloberfläche = Beton, Abplatzungen und Risse durch Bewehrungskorrosion vorhanden, Korrosionsprodukte in Feinmörtelmatrix eingedrungen - Hinweis auf chloridinduzierte Korrosion

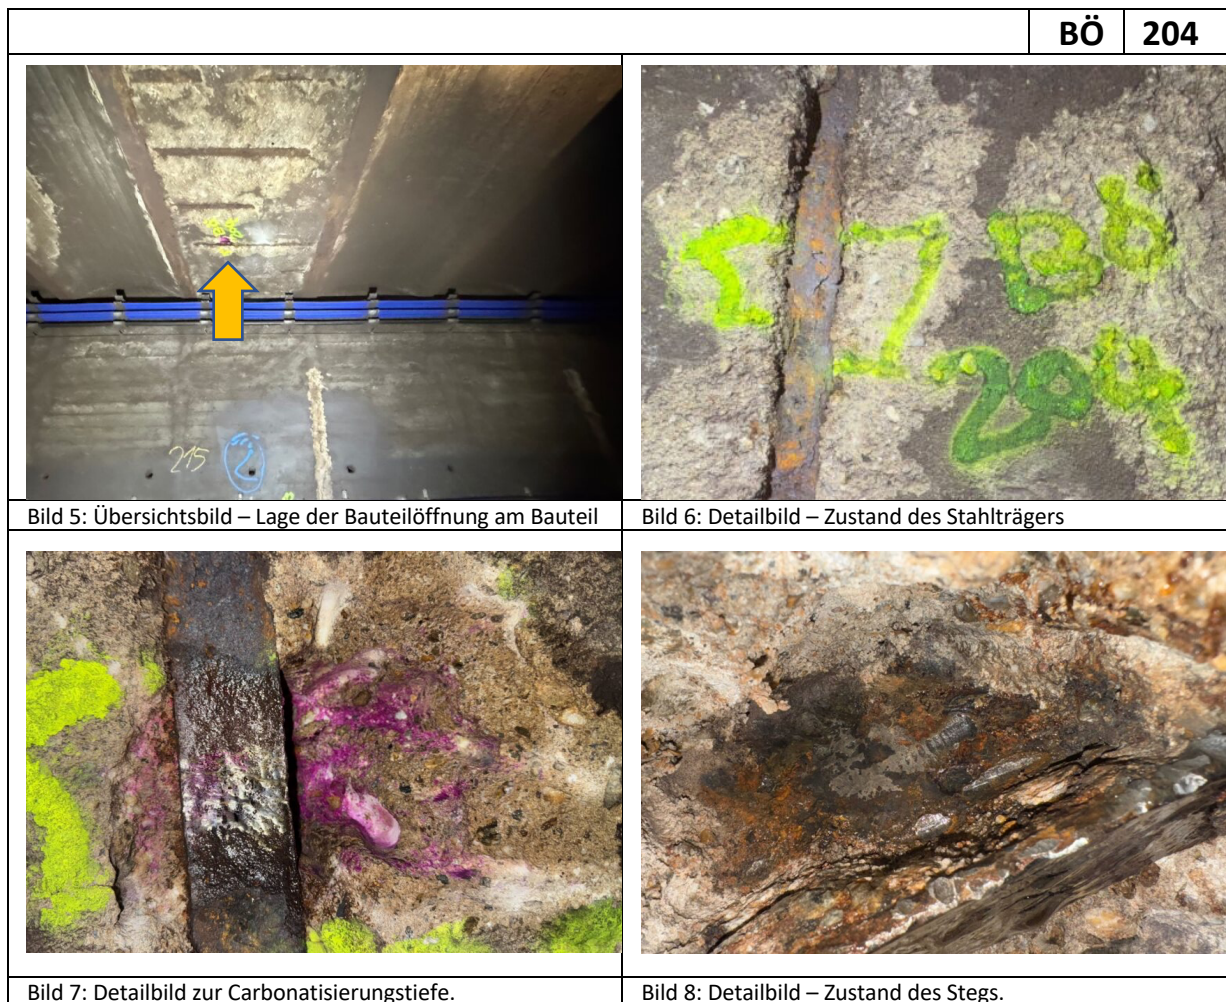
Bauteil Tunnel - Stb.-Decke
Lage am Bauteil unten

BÖ204	1	2	3	4	5	6	7
Bewehrungsdurchmesser Ø [mm]							
Korrosionsgrad (KG) ¹⁾							
Restdurchmesser ØRest [mm]							
Betondeckung [mm]							
Carbonatisierungstiefe [mm]	20						
Feuchtigkeitsgehalt [M.-%]	1,9

hoher Stemmwiderstand, Bauteiloberfläche = Beton, Abplatzungen und Risse durch Bewehrungskorrosion vorhanden

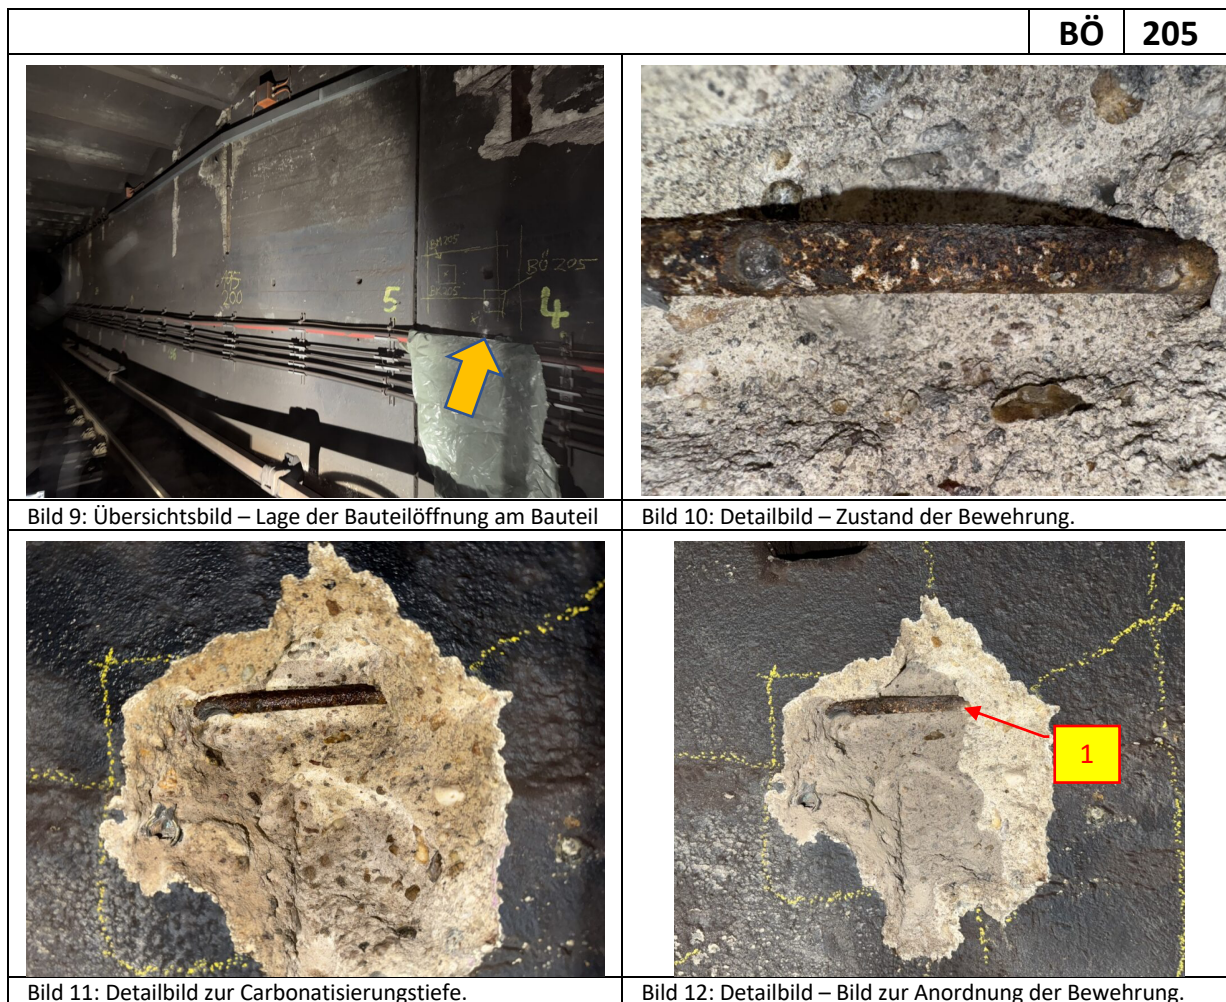
Bauteil Tunnel - Stb.-Wand
 Lage am Bauteil > 50 cm über OKF

BÖ205	1	2	3	4	5	6	7
Bewehrungsdurchmesser Ø [mm]	12						
Korrosionsgrad (KG) ¹⁾	4						
Restdurchmesser ØRest [mm]	10						
Betondeckung [mm]	48						
Carbonatisierungstiefe [mm]	> 50						
Feuchtigkeitsgehalt [M.-%]	1

geringer Stemmwiderstand, Bauteiloberfläche = Beton
