Fachbereich Ingenieurbauwerke

**Bauwerk:** A (005)  
Tunnel  
Schlachthofgelände

**Anlage Nr. 4**

**Prüfart:** Hauptprüfung  
**Prüfjahr:** 2023

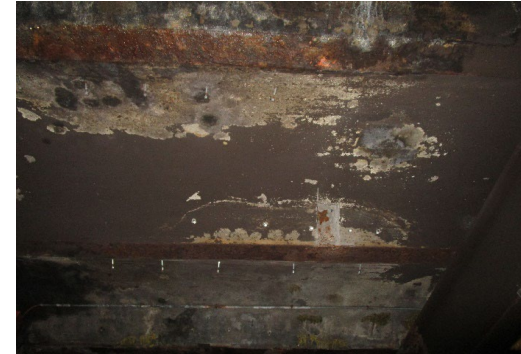
**648**

632	632	2. Tu		DE	Decke Feld 268 Wand 2-seitig	AD	Decke durchfeuchtet. Siehe Foto.		D	2023-01-31	Ko	TIB1
648	648	2. Tu		DE	Decke Feld 283 bis Feld 287	AD BS KS	Decke teilweise durchfeuchtet. Waschbetonstruktur. Querträger korrodiert. 1 Ausbruch für Beprobung. Nicht verschlossen. Siehe Foto.	S B V	D	2023-01-30	Ko	TIB1
