Bauwerk: **A (005)**
 Tunnel
 Schlachthofgelände

Prüfart: Sonderprüfung

Prüfjahr: 2024

Bauwerks-Nr.	A (005)	Bezeichnung	Schlachthofgelände
Teilbauwerk		Feld (Öffnung)	
Bauwerksart	Tunnel	Bauweise	Rechteck
Konstruktion	Sonstiges	Material	Beton + Stahl
Linie	U 3	Baujahr	1912

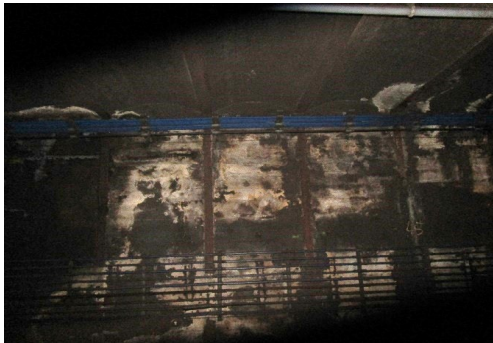
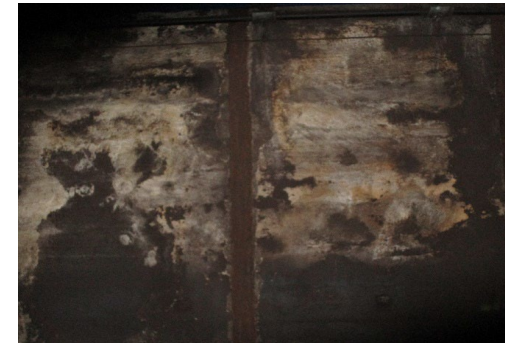
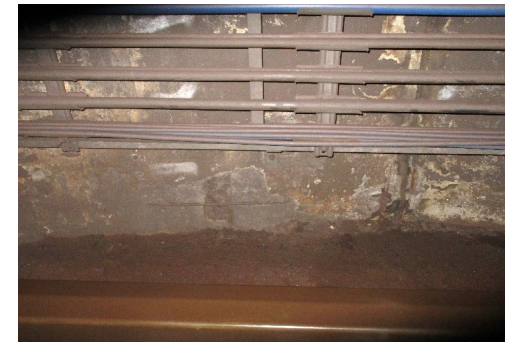
Lfd.- Nummer	Schaden nummer	Ort + Lage + Gewerk					Schaden- / Mangelart	Schadeneinstufung		
								Stand- sicherheit	Betrieb- sicherheit	Verkehr- sicherheit
50	50	2. Tu		W2	Wand 2 Stütze 39 bis Stütze 49	AD BS KS	Wand durchfeuchtet. Mit Aussinterungen. Mit Ausbrüchen, Abplatzungen, Waschbetonstruktur und freiliegendem Korngerüst. Stützen liegen teilweise frei und sind korrodiert. Freiliegende und korrodierte Bewehrung. Siehe Foto.		S B V	D
50	50.1	2. Tu		W2	Wand 2 Stütze 39 bis Stütze 49	AD BS KS	Zum Zeitpunkt der Prüfung trocken. Mit Aussinterungen. Mit Ausbrüchen, Abplatzungen, Waschbetonstruktur und freiliegendem Korngerüst. Stützen liegen teilweise frei und sind korrodiert. Freiliegende und korrodierte Bewehrung. Siehe Foto. Da zum Zeitpunkt der Prüfung keine Maßnahmen ergriffen wurden, bleibt die bisherige Schadenseinstufung bestehen.		S B V	D
52	52	2. Tu		DE	Decke Feld 41 Wand 2-seitig	AD	Decke im Fugenbereich durchfeuchtet. Siehe Foto.			D

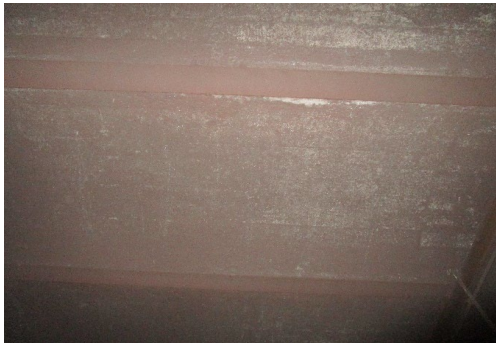
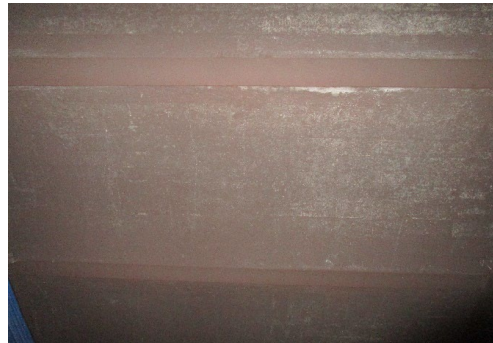
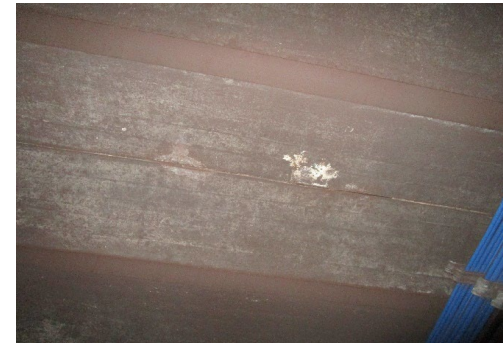
52	52.1	2. Tu		DE	Decke Feld 41 Wand 2-seitig	AD	Zum Zeitpunkt der Prüfung trocken. Siehe Foto. Da zum Zeitpunkt der Prüfung keine Maßnahmen ergriffen wurden, bleibt die bisherige Schadenseinstufung bestehen.			D
53	53	2. Tu		DE	Decke Feld 43 bis Feld 45 Wand 2-seitig	AD BS KS	Deckenfelder durchfeuchtet. Mit Aussinterungen. Waschbetonstruktur. Querträger 44 und Querträger 45 korrodiert. Siehe Foto.		S B V	D

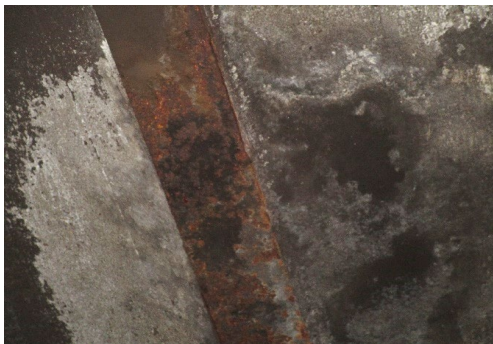
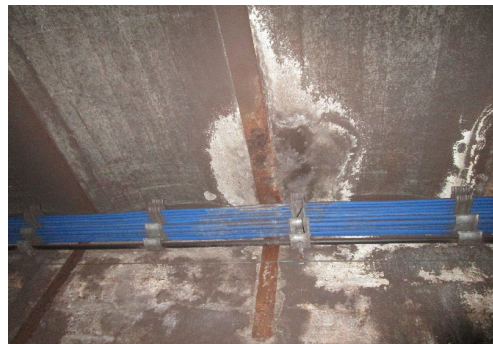
Lfd.- Nummer	Schaden nummer	Ort + Lage + Gewerk					Schaden- / Mangelart	Schadeneinstufung		
								Standicherheit	Betriebssicherheit	Verkehrssicherheit
53	53.1	2. Tu		DE	Decke Feld 43 bis Feld 45 Wand 2-seitig	AD BS KS	Zum Zeitpunkt der Prüfung trocken. Mit Aussinterungen. Waschbetonstruktur. Querträger 44 und Querträger 45 korrodiert. Siehe Foto. Da zum Zeitpunkt der Prüfung keine Maßnahmen ergriffen wurden, bleibt die bisherige Schadenseinstufung bestehen.		S B V	D
72	72	2. Tu		DE	Decke Feld 58 und 59 Wand 1-seitig	AD BS KS	Felder mit alten Durchfeuchtungen. Zum Zeitpunkt der Prüfung teilweise durchfeuchtet. Waschbetonstruktur. Querträger 59 korrodiert. Siehe Foto.	S B V		D
72	72.1	2. Tu		DE	Decke Feld 58 und 59 Wand 1-seitig	AD BS KS	Felder mit alten Durchfeuchtungen. Zum Zeitpunkt der Prüfung trocken. Waschbetonstruktur. Querträger 59 korrodiert. Siehe Foto. Da zum Zeitpunkt der Prüfung keine Maßnahmen ergriffen wurden, bleibt die bisherige Schadenseinstufung bestehen.	S B V		D

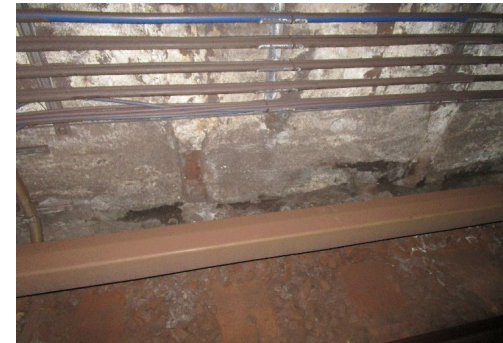
102	102	2. Tu		W2	Wand 2 Stütze 73 bis Stütze 83 Fußpunkt	AD BS	Teilweise durchfeuchtet. Waschbetonstruktur. Betonausbrüche > 5 cm Siehe Foto.		S B V	D
102	102.1	2. Tu		W2	Wand 2 Stütze 73 bis Stütze 83 Fußpunkt	AD BS	Zum Zeitpunkt der Prüfung trocken. Waschbetonstruktur. Betonausbrüche > 5 cm Siehe Foto. Da zum Zeitpunkt der Prüfung keine Maßnahmen ergriffen wurden, bleibt die bisherige Schadenseinstufung bestehen.		S B V	D

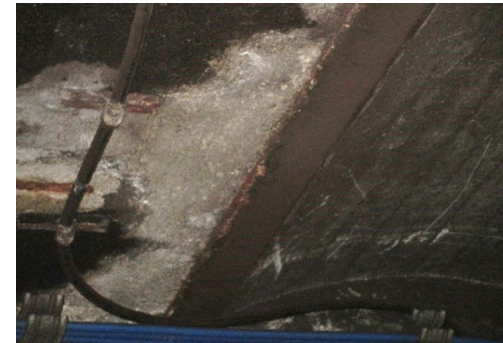
Lfd.- Nummer	Schaden nummer	Ort + Lage + Gewerk					Schaden- / Mangelart	Schadeneinstufung		
								Stand sicherheit	Betriebssicherheit	Verkehrssicherheit
109	109	2. Tu		DE	Decke Feld 75 Wand 2-seitig	AD BS KS	Decke Durchfeuchtet. Mit Betonabplatzung. Einbetonierte Träger liegen teilweise frei und sind korrodiert. Querträger 75 und Querträger 76 korrodiert. Siehe Foto.		S B V	D
109	109.1	2. Tu		DE	Decke Feld 75 Wand 2-seitig	AD BS KS	Zum Zeitpunkt der Prüfung trocken. Mit Betonabplatzung. Einbetonierte Träger liegen teilweise frei und sind korrodiert. Querträger 75 und Querträger 76 korrodiert. Siehe Foto. Da zum Zeitpunkt der Prüfung keine Maßnahmen ergriffen wurden, bleibt die bisherige Schadenseinstufung bestehen.		S B V	D
115	115	2. Tu		DE	Decke Feld 77 Wand 1-seitig	AD BS	Decke durchfeuchtet. Querträger 78 korrodiert. Siehe Foto.		S B V	D
115	115.1	2. Tu		DE	Decke Feld 77 Wand 1-seitig	AD BS	Zum Zeitpunkt der Prüfung trocken. Querträger 78 korrodiert. Siehe Foto. Da zum Zeitpunkt der Prüfung keine Maßnahmen ergriffen wurden, bleibt die bisherige Schadenseinstufung bestehen.		S B V	D

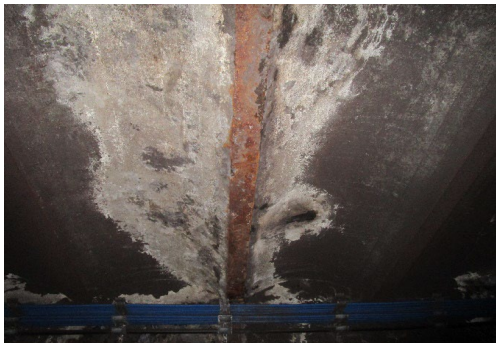
117	117	2. Tu		DE	Decke Feld 77 und Feld 78 Wand 2-seitig	AD BS KS	Teilweise durchfeuchtet. Waschbetonstruktur. Mit Betonabplatzung. Querträger 78 korrodiert. Siehe Foto.		S B V	D

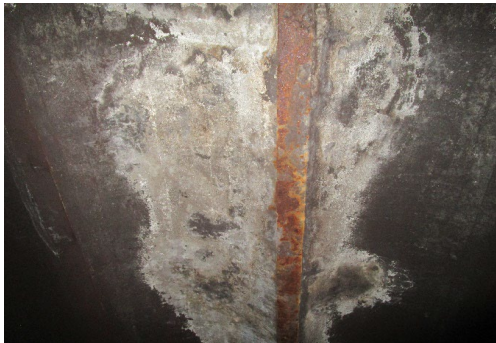
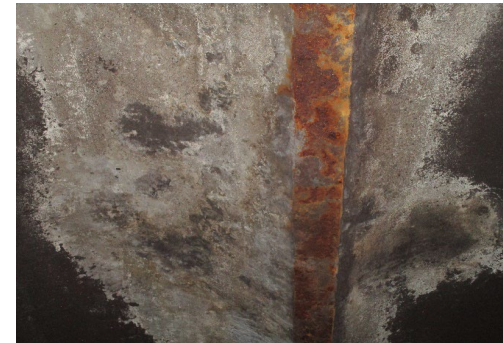
Lfd.- Nummer	Schaden nummer	Ort + Lage + Gewerk					Schaden- / Mangelart	Schadeneinstufung		
								Standicherheit	Betriebssicherheit	Verkehrssicherheit
117	117.1	2. Tu		DE	Decke Feld 77 und Feld 78 Wand 2-seitig	AD BS KS	Zum Zeitpunkt der Prüfung trocken. Waschbetonstruktur. Mit Betonabplatzung. Querträger 78 korrodiert. Siehe Foto. Da zum Zeitpunkt der Prüfung keine Maßnahmen ergriffen wurden, bleibt die bisherige Schadenseinstufung bestehen.		S B V	D
120	120	2. Tu		DE	Decke Feld 78 Wand 1-seitig	AD BS KS	Decke durchfeuchtet. Querträger 79 korrodiert. Waschbetonstruktur. Siehe Foto.		S B V	D
120	120.1	2. Tu		DE	Decke Feld 78 Wand 1-seitig	AD BS KS	Zum Zeitpunkt der Prüfung trocken. Querträger 79 korrodiert. Waschbetonstruktur. Siehe Foto. Da zum Zeitpunkt der Prüfung keine Maßnahmen ergriffen wurden, bleibt die bisherige Schadenseinstufung bestehen.		S B V	D
121	121	2. Tu		W2	Wand 2 Feld 78	AD BS KS RP	Wand durchfeuchtet. Teilweise Schimmelbildung. Stützen liegen teilweise frei und sind korrodiert. Waschbetonstruktur. Mit Betonabplatzung. 1 gezogener Bohrkern, nicht verschlossen. Siehe Foto.		S B V	D

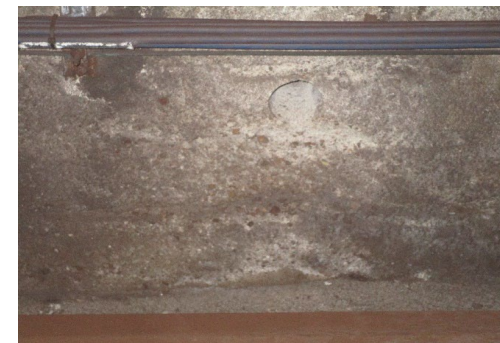
Lfd.- Nummer	Schaden nummer	Ort + Lage + Gewerk					Schaden- / Mangelart	Schadeneinstufung		
								Standardsicherheit	Betriebssicherheit	Verkehrssicherheit
121	121.1	2. Tu		W2	Wand 2 Feld 78	AD BS KS RP	Zum Zeitpunkt der Prüfung trocken. Zum Zeitpunkt der Prüfung keine Schimmelbildung. Stützen liegen teilweise frei und sind korrodiert. Waschbetonstruktur. Mit Betonabplatzung. 1 gezogener Bohrkern, nicht verschlossen. Siehe Foto. Da zum Zeitpunkt der Prüfung keine Maßnahmen ergriffen wurden, bleibt die bisherige Schadenseinstufung bestehen.		S B V	D
123	123	2. Tu		DE	Decke Feld 79 Wand 1-seitig	AD BS	Decke durchfeuchtet. Waschbetonstruktur. Siehe Foto.		S B V	D
123	123.1	2. Tu		DE	Decke Feld 79 Wand 1-seitig	AD BS	Zum Zeitpunkt der Prüfung trocken. Waschbetonstruktur. Siehe Foto. Da zum Zeitpunkt der Prüfung keine Maßnahmen ergriffen wurden, bleibt die bisherige Schadenseinstufung bestehen.		S B V	D

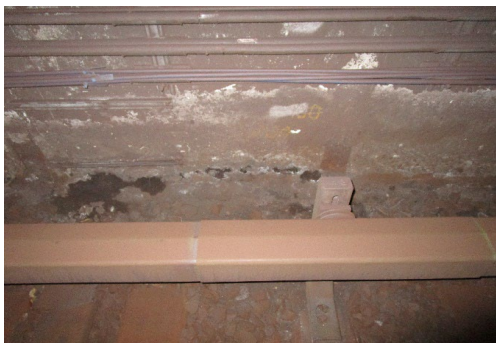
150	150	2. Tu		W2	Wand 2 Feld 91	AD	Im Fußpunkt durchfeuchtet. Siehe Foto.	S B V		D
150	150.1	2. Tu		W2	Wand 2 Feld 91	AD	Zum Zeitpunkt der Prüfung trocken. Siehe Foto. Da zum Zeitpunkt der Prüfung keine Maßnahmen ergriffen wurden, bleibt die bisherige Schadenseinstufung bestehen.	S B V		D

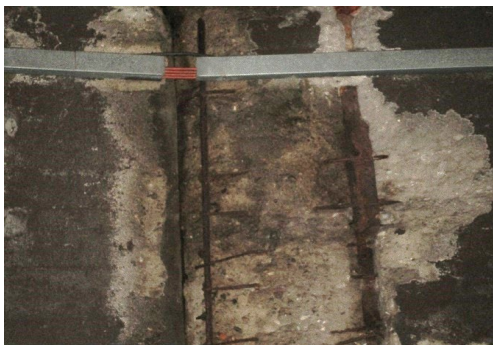
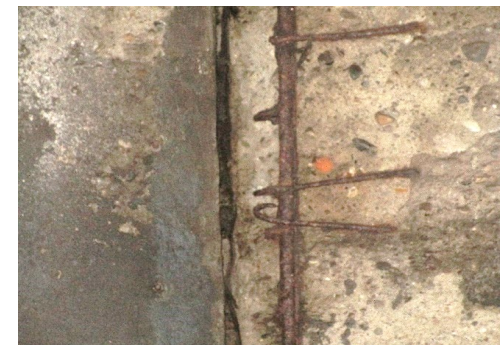
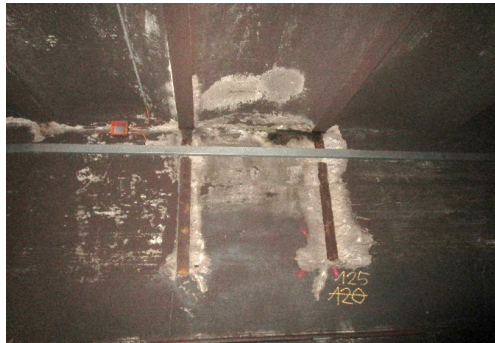
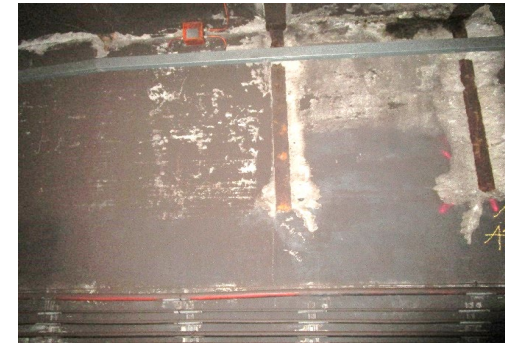
Lfd.- Nummer	Schaden nummer	Ort + Lage + Gewerk					Schaden- / Mangelart	Schadeneinstufung		
								Stand sicherheit	Betriebssicherheit	Verkehrssicherheit
220	220	2. Tu		W1	Wand 1 Stütze 120 bis 125	AD BS KS	Wand teilweise durchfeuchtet. Teilweise alte Durchfeuchtungen. Wand mit Betonausbrüchen. Waschbetonstruktur. Wand teilweise gerissen. Freiliegende und korrodierte Bewehrung. Stützen liegen teilweise frei und sind korrodiert. Siehe Foto.		S B V	D
220	220.1	2. Tu		W1	Wand 1 Stütze 120 bis 125	AD BS KS	Zum Zeitpunkt der Prüfung trocken. Teilweise alte Durchfeuchtungen. Wand mit Betonausbrüchen. Waschbetonstruktur. Wand teilweise gerissen. Freiliegende und korrodierte Bewehrung. Stützen liegen teilweise frei und sind korrodiert. Siehe Foto. Da zum Zeitpunkt der Prüfung keine Maßnahmen ergriffen wurden, bleibt die bisherige Schadenseinstufung bestehen.		S B V	D
332	332	2. Tu		DE	Decke Feld 153 Wand 1-seitig	AD BS KS	Decke durchfeuchtet. Waschbetonstruktur. Decke in Gleislängsrichtung gerissen. Rissbreite 0,3 mm. Querträger 154 korrodiert. Siehe Foto.		S B V	D

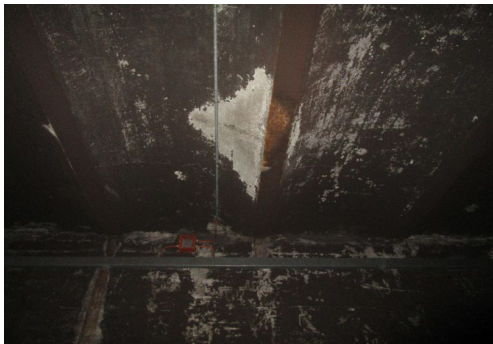
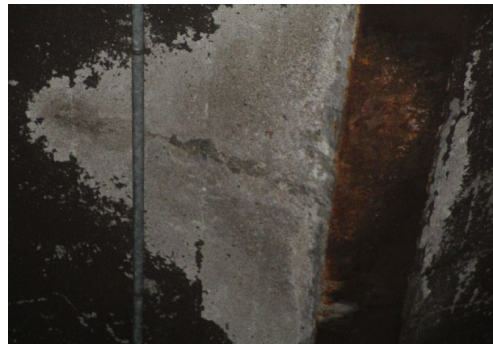
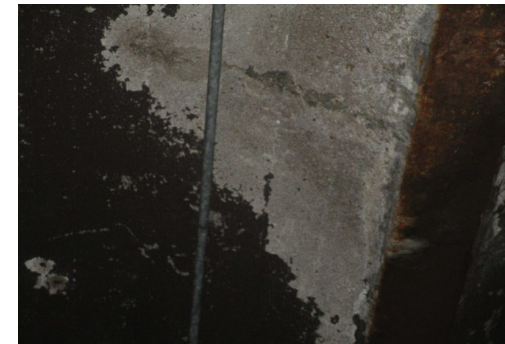
Lfd.- Nummer	Schaden nummer	Ort + Lage + Gewerk					Schaden- / Mangelart	Schadeneinstufung		
								Stand- sicherheit	Betriebssicherheit	Verkehrssicherheit
332	332.1	2. Tu		DE	Decke Feld 153 Wand 1-seitig	AD BS KS	Zum Zeitpunkt der Prüfung trocken. Waschbetonstruktur. Decke in Gleislängsrichtung gerissen. Rissbreite 0,3 mm. Querträger 154 korrodiert. Siehe Foto. Da zum Zeitpunkt der Prüfung keine Maßnahmen ergriffen wurden, bleibt die bisherige Schadenseinstufung bestehen.		S B V	D
397	397	2. Tu		W1	Wand 1 Vor Stütze 171	AD BS	Wand durchfeuchtet. Vor der Stütze vertikal gerissen. Ohne Foto.			D
397	397.1	2. Tu		W1	Wand 1 Vor Stütze 171	AD BS	Zum Zeitpunkt der Prüfung trocken. Vor der Stütze vertikal gerissen. Siehe Foto. Da zum Zeitpunkt der Prüfung keine Maßnahmen ergriffen wurden, bleibt die bisherige Schadenseinstufung bestehen.			D
399	399	2. Tu		W1	Wand 1 Feld 171	AD BS	Wand durchfeuchtet. Gerissen. Waschbetonstruktur. Siehe Foto.		S B V	D

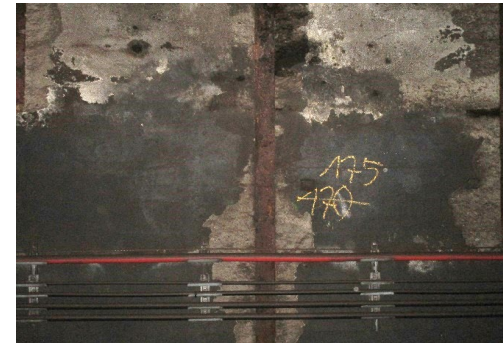
Lfd.- Nummer	Schaden nummer	Ort + Lage + Gewerk					Schaden- / Mangelart	Schadeneinstufung		
								Standicherheit	Betriebssicherheit	Verkehrssicherheit
402	402	2. Tu		W1	Wand 1 Stütze 172 bis Stütze 178	AD BS KS	Wand teilweise durchfeuchtet. Stützen liegen teilweise frei und sind korrodiert. Waschbetonstruktur. Gerissen. Siehe Foto.		S B V	D
402	402.1	2. Tu		W1	Wand 1 Stütze 172 bis Stütze 178	AD BS KS	Zum Zeitpunkt der Prüfung trocken. Stützen liegen teilweise frei und sind korrodiert. Waschbetonstruktur. Gerissen. Siehe Foto. Da zum Zeitpunkt der Prüfung keine Maßnahmen ergriffen wurden, bleibt die bisherige Schadenseinstufung bestehen.		S B V	D
426	426	2. Tu		W1	Wand 1 Stütze 185 bis Stütze 186	AD BS KS	Wand durchfeuchtet. Stützen liegen teilweise frei und sind korrodiert. Waschbetonstruktur. Betonausbruch. Siehe Foto.		S B V	D
426	426.1	2. Tu		W1	Wand 1 Stütze 185 bis Stütze 186	AD BS KS	Zum Zeitpunkt der Prüfung trocken. Stützen liegen teilweise frei und sind korrodiert. Waschbetonstruktur. Betonausbruch. Siehe Foto. Da zum Zeitpunkt der Prüfung keine Maßnahmen ergriffen wurden, bleibt die bisherige Schadenseinstufung bestehen.		S B V	D

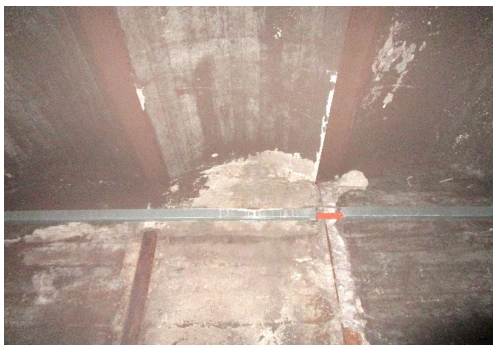
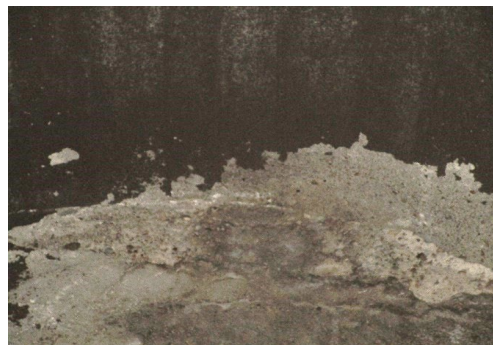
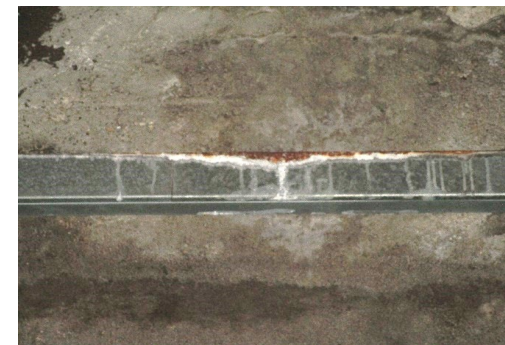
Lfd.- Nummer	Schaden nummer	Ort + Lage + Gewerk					Schaden- / Mangelart	Schadeneinstufung		
								Standicherheit	Betriebssicherheit	Verkehrssicherheit
428	428.1	2. Tu		DE	Decke Feld 185 Wand 1-seitig	AD BS	Zum Zeitpunkt der Prüfung trocken. Decke in Gleislängsrichtung gerissen. Rissbreite 0,5 mm. Waschbetonstruktur. Mit Betonausbruch. Siehe Foto. Da zum Zeitpunkt der Prüfung keine Maßnahmen ergriffen wurden, bleibt die bisherige Schadenseinstufung bestehen.	S B V		D
448	448	2. Tu		W1	Wand 1 Stütze 191 bis Stütze 196	AD BS KS	Wand durchfeuchtet. Wandstützen liegen teilweise frei und sind korrodiert. Waschbetonstruktur. Mit Betonausbruch und gerissen. Siehe Foto.		S B V	D
448	448.1	2. Tu		W1	Wand 1 Stütze 191 bis Stütze 196	AD BS KS	Zum Zeitpunkt der Prüfung trocken. Wandstützen liegen teilweise frei und sind korrodiert. Waschbetonstruktur. Mit Betonausbruch und gerissen. Siehe Foto. Da zum Zeitpunkt der Prüfung keine Maßnahmen ergriffen wurden, bleibt die bisherige Schadenseinstufung bestehen.		S B V	D

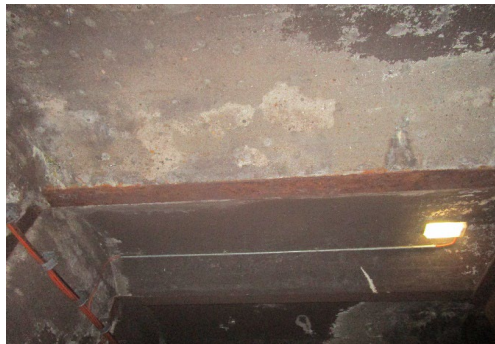
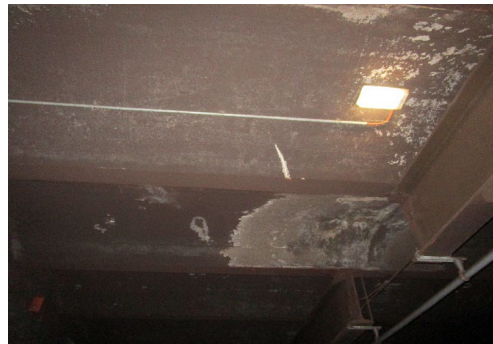
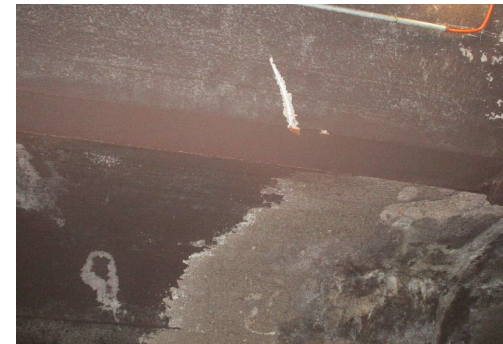
449	449	2. Tu		DE	Decke Querträger 191 bis Querträger 197 Wand 1-seitig	AD BS KS	Decke durchfeuchtet. Querträger korrodiert. Waschbetonstruktur. Mit Betonausbruch und gerissen. Kerbe in Querträger 196. Siehe Foto.		S B V	D

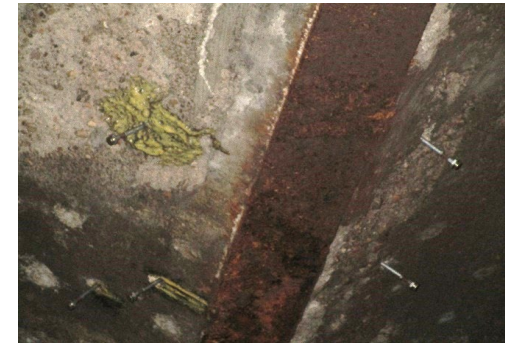
Lfd.- Nummer	Schaden nummer	Ort + Lage + Gewerk					Schaden- / Mangelart	Schadeneinstufung		
								Standicherheit	Betriebssicherheit	Verkehrssicherheit
449	449.1	2. Tu		DE	Decke Querträger 191 bis Querträger 197 Wand 1-seitig	AD BS KS	Zum Zeitpunkt der Prüfung trocken. Querträger korrodiert. Waschbetonstruktur. Mit Betonausbruch und gerissen. Kerbe in Querträger 196. Siehe Foto. Da zum Zeitpunkt der Prüfung keine Maßnahmen ergriffen wurden, bleibt die bisherige Schadenseinstufung bestehen.		S B V	D
452	452	2. Tu		DE	Decke Feld 191 Wand 2-seitig	AD BS KS	Decke durchfeuchtet. Waschbetonstruktur. Betonausbruch. Querträger 191 und Querträger 192 korrodiert. Siehe Foto.		S B V	D
452	452.1	2. Tu		DE	Decke Feld 191 Wand 2-seitig	AD BS KS	Zum Zeitpunkt der Prüfung trocken. Waschbetonstruktur. Betonausbruch. Querträger 191 und Querträger 192 korrodiert. Siehe Foto. Da zum Zeitpunkt der Prüfung keine Maßnahmen ergriffen wurden, bleibt die bisherige Schadenseinstufung bestehen.		S B V	D

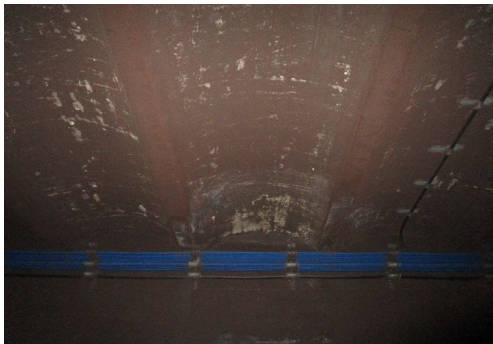
632	632	2. Tu		DE	Decke Feld 268 Wand 2-seitig	AD	Decke durchfeuchtet. Siehe Foto.			D
632	632.1	2. Tu		DE	Decke Feld 268 Wand 2-seitig	AD	Zum Zeitpunkt der Prüfung trocken. Siehe Foto. Da zum Zeitpunkt der Prüfung keine Maßnahmen ergriffen wurden, bleibt die bisherige Schadenseinstufung bestehen.			D

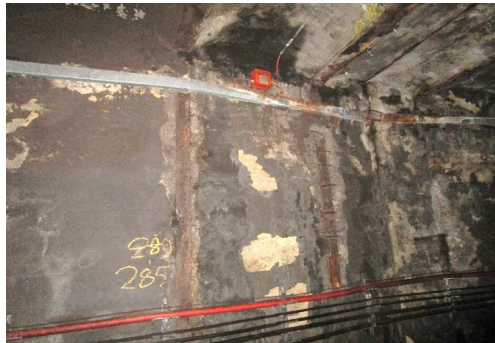
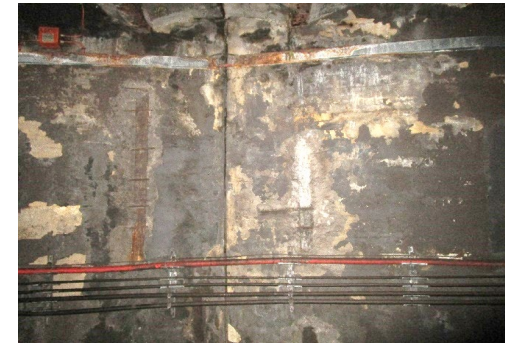
Lfd.- Nummer	Schaden nummer	Ort + Lage + Gewerk					Schaden- / Mangelart	Schadeneinstufung		
								Standicherheit	Betriebssicherheit	Verkehrssicherheit
647	647	2. Tu		W1	Wand 1 Stütze 283 bis Stütze 288	AD BS KS	Wand teilweise durchfeuchtet. Betonausbrüche. Stützen liegen teilweise frei und sind korrodiert. Mit freiliegender und korrodierter Bewehrung. Mit Aussinterungen. Siehe Foto.		S B V	D
647	647.1	2. Tu		W1	Wand 1 Stütze 283 bis Stütze 288	AD BS KS	Zum Zeitpunkt der Prüfung trocken. Betonausbrüche. Stützen liegen teilweise frei und sind korrodiert. Mit freiliegender und korrodierter Bewehrung. Mit Aussinterungen. Siehe Foto. Da zum Zeitpunkt der Prüfung keine Maßnahmen ergriffen wurden, bleibt die bisherige Schadenseinstufung bestehen.		S B V	D
648	648	2. Tu		DE	Decke Feld 283 bis Feld 287 Wand 1-seitig	AD BS KS	Decke teilweise durchfeuchtet. Waschbetonstruktur. Querträger korrodiert. 1 Ausbruch für Beprobung. Nicht verschlossen. Siehe Foto.		S B V	D

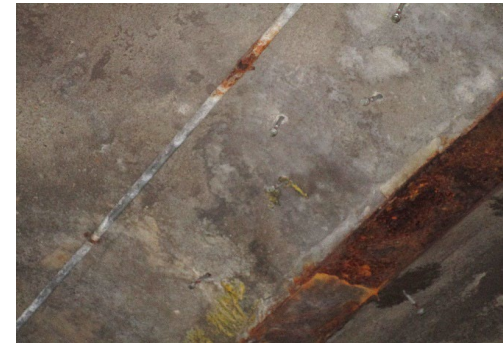
648	648.1	2. Tu		DE	Decke Feld 283 bis Feld 287 Wand 1-seitig	AD BS KS	Zum Zeitpunkt der Prüfung trocken. Waschbetonstruktur. Querträger korrodiert. 1 Ausbruch für Beprobung. Nicht verschlossen. Siehe Foto. Da zum Zeitpunkt der Prüfung keine Maßnahmen ergriffen wurden, bleibt die bisherige Schadenseinstufung bestehen.		S B V	D

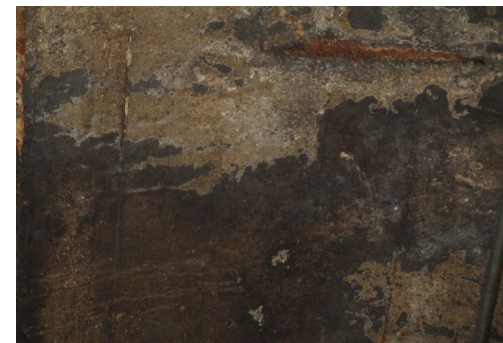
Lfd.- Nummer	Schaden nummer	Ort + Lage + Gewerk					Schaden- / Mangelart	Schadeneinstufung		
								Standicherheit	Betriebssicherheit	Verkehrssicherheit
690	690	2. Tu		DE	Decke Feld 332 Wand 1- und Wand 2-seitig	AD BS KS	Deckenfeld durchfeuchtet. Waschbetonstruktur. Betonabplatzungen. Einbetonierte Anker liegen teilweise frei und sind korrodiert. Aussinterungen. Querträger 332 korrodiert. Portalträger korrodiert. Siehe Foto.		S B V	D
690	690.1	2. Tu		DE	Decke Feld 332 Wand 1- und Wand 2-seitig	AD BS KS	Zum Zeitpunkt der Prüfung trocken. Waschbetonstruktur. Betonabplatzungen. Einbetonierte Anker liegen teilweise frei und sind korrodiert. Aussinterungen. Querträger 332 korrodiert. Portalträger korrodiert. Siehe Foto. Da zum Zeitpunkt der Prüfung keine Maßnahmen ergriffen wurden, bleibt die bisherige Schadenseinstufung bestehen.		S B V	D
692	692	2. Tu		W	Wand Tunnelmund	AD MA	Mauerwerk teilweise durchfeuchtet. Teilweise ausgebrochene Steine, Abplatzungen, Aussinterungen und schadhafte Verfugung. Teilweise wölben sich die Steine in Richtung Luftseite. Siehe Foto.		S B V	D

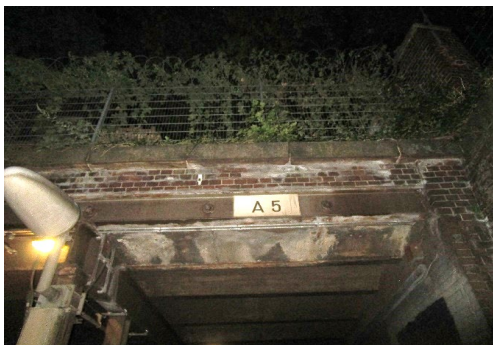
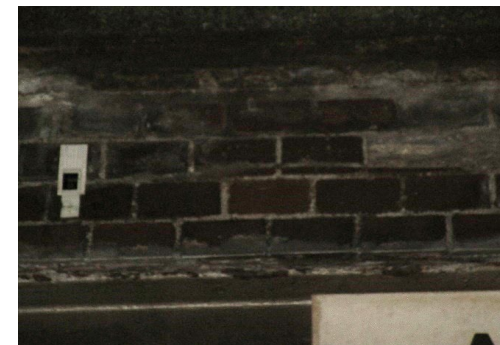
Lfd.- Nummer	Schaden nummer	Ort + Lage + Gewerk					Schaden- / Mangelart	Schadeneinstufung		
								Standicherheit	Betriebssicherheit	Verkehrssicherheit
692	692.1	2. Tu		W	Wand Tunnelmund	AD MA	Zum Zeitpunkt der Prüfung trocken. Teilweise ausgebrochene Steine, Abplatzungen, Aussinterungen und schadhafte Verfugung. Teilweise wölben sich die Steine in Richtung Luftseite. Siehe Foto. Da zum Zeitpunkt der Prüfung keine Maßnahmen ergriffen wurden, bleibt die bisherige Schadenseinstufung bestehen.		S B V	D
