Bauwerk: A (006)
Stützwand
Laeiszstraße

Prüfart: Hauptprüfung
Prüfjahr: 2016

Bauwerks-Nr.	A (006)	Bezeichnung	Laeiszstraße
Teilbauwerk	6 Teilbauwerke	Feld (Öffnung)	
Bauwerksart	Stützwand	Bauweise	Massiv
Konstruktion		Material	Stahlbeton
Linie	U 3	Baujahr	1912 / 1961

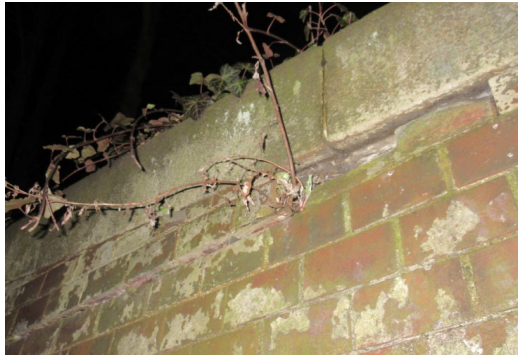
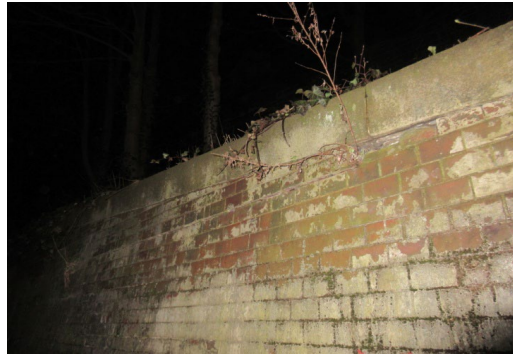
Lfd.-Nummer	Schadensnummer	Ort + Lage + Gewerk					Schaden- / Mangelart	Schadeneinstufung			Erstfeststellung (Datum)	Erstfeststellung (Prüfer)	Zuständigkeit (Baubezirk o.ä.)
		Bauwerk (DIN 1076)	Lage im Bauwerk	Bauteil	Bemerkungen zur Lage des Bauteils	Gewerk		Leicht	Mittel	Schwer			
1	1	4. Sb	SD 1	W	Wand Abdecksteine	BS	Lager- und Stoßfugen gerissen und teilweise leer.	D			2016-03-24	KI / Si	TBB1
2	2	4. Sb	SD 1	W	Wand	BS	Zwei vertikale Risse.	D			2016-03-24	KI / Si	TBB1
3	3	4. Sb	SD 1	W	Wand	MA	Mauerwerk in Teilbereichen unterhalb der Abdecksteine im Fugenverstrich gerissen sowie verschoben (bis 2 cm) .		D		2016-03-24	KI / Si	TBB1
4	4	4. Sb	SD 1	W	Wand	MA	Oberer Verblendstein in Teilbereich gelöst und zum Teil nicht mehr vorhanden.		D		2016-03-24	KI / Si	TBB1
5	5	4. Sb	SD 1		Böschung	RP	Bäume oberhalb der Stützwand.			D	2016-03-24	KI / Si	TBB2
6	6	4. Sb	FT 1	W	Wand	BS	Eine Vielzahl von Abplatzungen mit freiliegender Bewehrung.	D			2016-03-24	KI / Si	TBB1

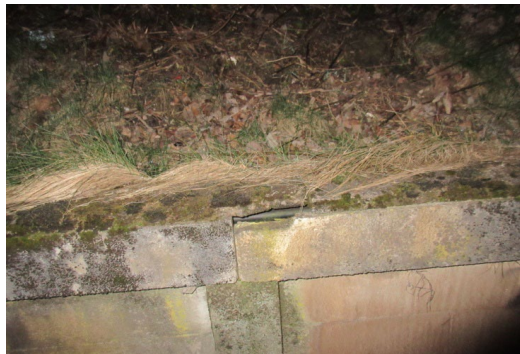
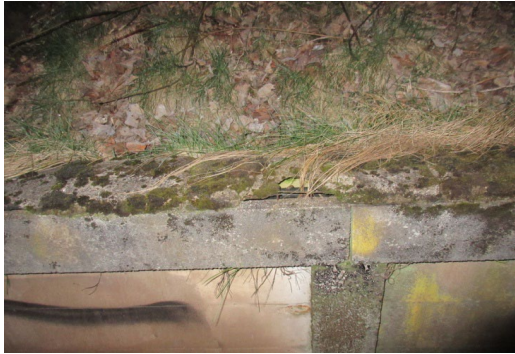
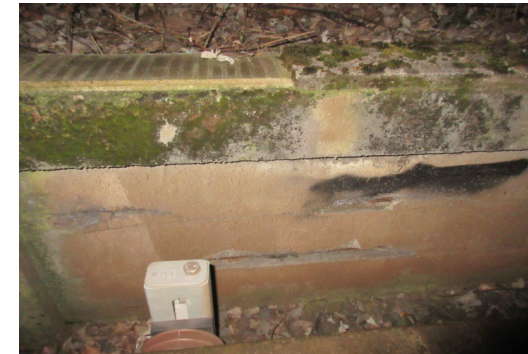
7	7	4. Sb	FT 1		Kabelkanal	BS	Abdeckung und Kanal gebrochen.	D			2016-03-24	KI / Si	TBB1
8	8	4. Sb	FT 1	W	Wand	BS	Stützen zum Teil mit Ausbrüchen.	D			2016-03-24	KI / Si	TBB1
9	9	4. Sb	SD 2	W	Wand	BS	Lager- und Stoßfugen der Abdecksteine gerissen und teilweise leer.		D		2016-03-24	KI / Si	TBB1
10	10	4. Sb	SD 2	W	Wand	BS	Beton unterhalb Abdecksteinen teilweise verwittert. Abdecksteine liegen frei.		D		2016-03-24	KI / Si	TBB1
11	11	4. Sb	SD 2	W	Wand	BS	Wand mit Graffiti und Übermalung.	D			2016-03-24	KI / Si	TBB1
12	12	4. Sb	SD 2	W	Wand	BS	Kalkablagerungen an der Wand.	D			2016-03-24	KI / Si	TBB1

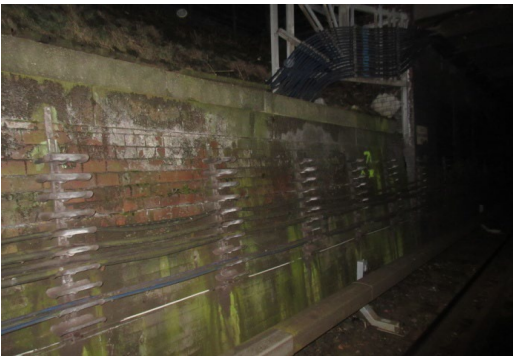
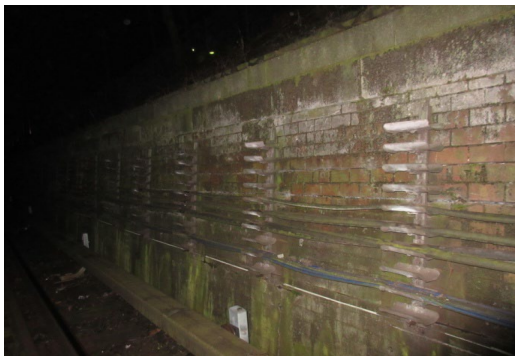
Lfd.-Nummer	Schadennummer	Ort + Lage + Gewerk					Schaden- / Mangelart	Schadeneinstufung			Erstfeststellung (Datum)	Erstfeststellung (Prüfer)	Zuständigkeit (Baubezirk o.ä.)
		Bauwerk (DIN 1076)	Lage im Bauwerk	Bauteil	Bemerkungen zur Lage des Bauteils	Gewerk		Leicht	Mittel	Schwer			
13	13	4. Sb	SD 2	W	Wand	BS	Ein Abdeckstein verschoben (ca. 4 - 5 cm).		D		2016-03-24	KI / Si	TBB1
14	14	4. Sb	SD 2	W	Wand	BS	Ein vertikaler Riss mit Hohllagen.	D			2016-03-24	KI / Si	TBB1
15	15	4. Sb	SD 3	W	Wand	BS	Lager- und Stoßfugen der Abdecksteine gerissen, teilweise leer.		D		2016-03-24	KI / Si	TBB1
16	16	4. Sb	SD 3	W	Wand	BS	Zwei vertikale Risse.	D			2016-03-24	KI / Si	TBB1
17	17	4. Sb	SD 3	W	Wand	BS	Mauerwerk mit einzelnen Oberflächenabplatzungen.	D			2016-03-24	KI / Si	TBB1
18	18	4. Sb	SD 3	W	Wand	BS	Zwei Lagerfugen ist der Mörtel ausgewaschen, teilweise nicht mehr vorhanden.		D		2016-03-24	KI / Si	TBB1
19	19	4. Sb	SD 3	W	Wand	RP	Wand mit Moos und Algenbewuchs.	D			2016-03-24	KI / Si	TBB1
