**Johann-Peter-Hebel-Schule  
Sammelweisstr. 70  
Sanierung, Erweiterung  
78532 Tuttlingen**

**Bausubstanz-/ Baustoffuntersuchungen**

Gutachten: JPH-Schule Tuttlingen 2024

Datum: 20. August 2024

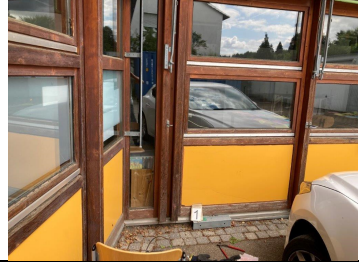
Objekt	Befund beschreibend	Proben	Bild	Befund Schadstoffe Analysen siehe Tab. 2
<b>Fassade</b>	<p>Verglasung, im unteren Drittel außen mit <b>Faserzementplatten</b> verkleidet, <b>Asbestverdacht</b></p> <p>Die Platten sind mit teil-elastischer <b>Fugenmasse</b> in den Holzrahmen fixiert. <b>Verdacht auf Asbestgehalte und/oder PCB-Gehalte</b></p> <p>Die Isolierglas-Scheiben der Holzfenster sind mit elastischer <b>Fugenmasse</b> abgedichtet, <b>Verdacht auf PCB-Gehalte</b></p> <p>Als Wanddämmung sind vermutlich <b>Dämmmatten aus künstlicher Mineralfaser</b> verbaut, <b>WHO-Fasern werden angenommen</b> (siehe Befund Innenwände)</p> <p>an den Außenwänden innen hinter den Heizkörpern Holzplatten unverdächtig</p>	<b>Probe 1</b> Fassade Faserzementplatten

<p>Es liegen Asbestzement-Platten vor</p> <p>Die Fugenmasse der Platten ist asbesthaltig</p> <p>in der Dämmung werden WHO-Fasern angenommen</p> <p>Die Fugenmasse der Fenster ist PCB-frei (es bestand kein Verdacht auf Asbestgehalte)</p> <p>siehe Tab. 2 Datenblatt Anhang 1</p>

<b>Probe 2</b> Fassadenplatten Dichtungsmasse

<p>Ein Abbau der Platten zusammen mit der Dichtungsmasse als „Asbestzement-Produkt“ wäre m.E. möglich. Das parallele Absaugen der Fugenbereiche mit einem H-Sauger „Zulassung Asbest“ während des Ausbaus der AZ-Platten und Entfernung der Dichtungsmasse wäre ratsam. Entscheidungen von Behörden bleiben vorbehalten.</p>			
<p>Ein gewerblicher Abbau von Asbestprodukten darf nur von Firmen mit Sachkunde gem. Anlage 4 („Asbestzement“) oder Anlage 3 („schwach gebunden“) der TRGS 519 ausgeführt werden. Alle Bestimmungen der TRGS 519 sind (auch von Privatpersonen!) grundsätzlich zu beachten.</p>			
<b>Menge</b> Asbestzementplatten geschätzt 0,5 t bis max. 1 t schwach gebundene Produkte < 1 kg			
<b>Entsorgung:</b> AVV 170605* bzw. 170601* Verpacken ggf. Verfestigen gem. Vorschriften vorher mit Entsorger klären			
<b>Die Verwertung</b> asbesthaltiger Stoffe wird grundsätzlich ausgeschlossen.			
Zum Nachweis der ordnungsgemäßen Entsorgung sind ein Sammel-Entsorgungsnachweis und Übernahmescheine (optional AVV 170601*, 170605*) vorzulegen.

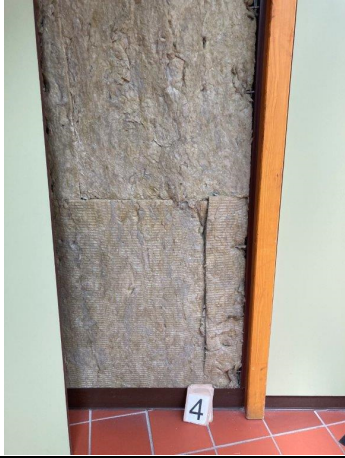
Objekt	Befund beschreibend	Proben	Bild	Befund Schadstoffe Analysen siehe Tab. 2
<b>Wände und Trennwände innen</b>	<p>tragende Wände Sichtbeton roh, Spannhülsen aus Kunststoff unverdächtig</p> <p>Montage-Trennwände Holzständer mit aus Kunststoff-beschichteten Holzplatten furnieren Platten</p> <p>Metallblech, im oberen Bereich Lichtbänder verglast mit Gummi-Dichtungen unverdächtig</p> <p><b>Dämmung in den Wänden</b> <b>Mineralwolle Verdacht WHO-Fasern</b></p>	<b>Probe 4</b> Innenwände Dämmung

<p>in der Dämmung WHO-Fasern nachgewiesen</p> <p>siehe Tab. 2 Datenblatt Anhang 1</p>
<b>Fußboden</b>	<p>in Teilbereiche Holzparkett unverdächtig sonst Steinzeug- bzw. Terracotta-Fliesen, gem. durchgeführter Kernbohrung im Mörtelbett verlegt, darunter Beton; unverdächtig</p>	Sichtkontrolle Erfahrung

<b>Begutachtete Objekte:</b>		<b>künstliche Mineralfasern (KMF)</b>	
<b>Dämmungen</b>			
<b>primäre(r) Verdachtsparameter:</b>		<b>lungengängige Fasern (WHO-Fasern)</b>	
<b>Befund auf Basis von:</b>		Stichprobe, Analyse	
<b>Laboranalyse:</b>	siehe Anhang 2	<b>Untersuchungslabor: Laborbericht-Nr.: Laborberichtsdatum: Analysennummer:</b>	siehe Anhang 2
<b>Befund:</b>	<b>WHO-Fasern nachgewiesen</b>	<b>ggf. relevante Bewertungsgrundlage:</b>	TRGS 521
<b><u>Beurteilung / Anmerkung(en):</u></b>			
<p>Es liegen KMF-Produkte mit WHO-Fasern vor.          unter Arbeitsschutz gem. TRGS 521 abbauen, verpacken und entsorgen          Es wird beim Abbau der Dämmungen die Expositionskategorie 2 gem. TRGS 521 Tab. 1a zugeordnet, die Maßnahmen gem. Punkt 4.2 der TRGS 521 sind einzuhalten.</p>			
<p><b>Menge:</b> geschätzt &lt;1 t</p> <p><b>Entsorgung:</b> Zum Nachweis der ordnungsgemäßen Entsorgung muss ein Sammel- EN für die AVV 170603* und ein Übernahmeschein vorgelegt werden.</p>

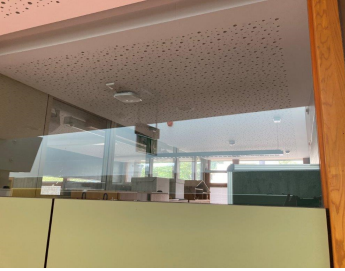
Bodenbeläge unverdächtig
<b>Decke Dach</b>	<p>Decken Leimbinder-Träger gestrichen/behandelt Akustik-Decken aus Gips-Platten</p> <p>Oberlichter Alu-Glas bzw. Kunststoff unverdächtig</p> <p>Dachvorsprung Platten aus Holz lackiert, Attika mit Kupfer-Blech, sonst verm. Holz-Konstruktion</p> <p>sonstiges Dach: Aufbau im Jahr 2000 komplett saniert, unverdächtig</p>	Sichtkontrolle Erfahrung
