Fotodokumentation Bestand

Johann-Peter-Hebel Schule

Semmelweisstraße 70, 78532 Tuttlingen

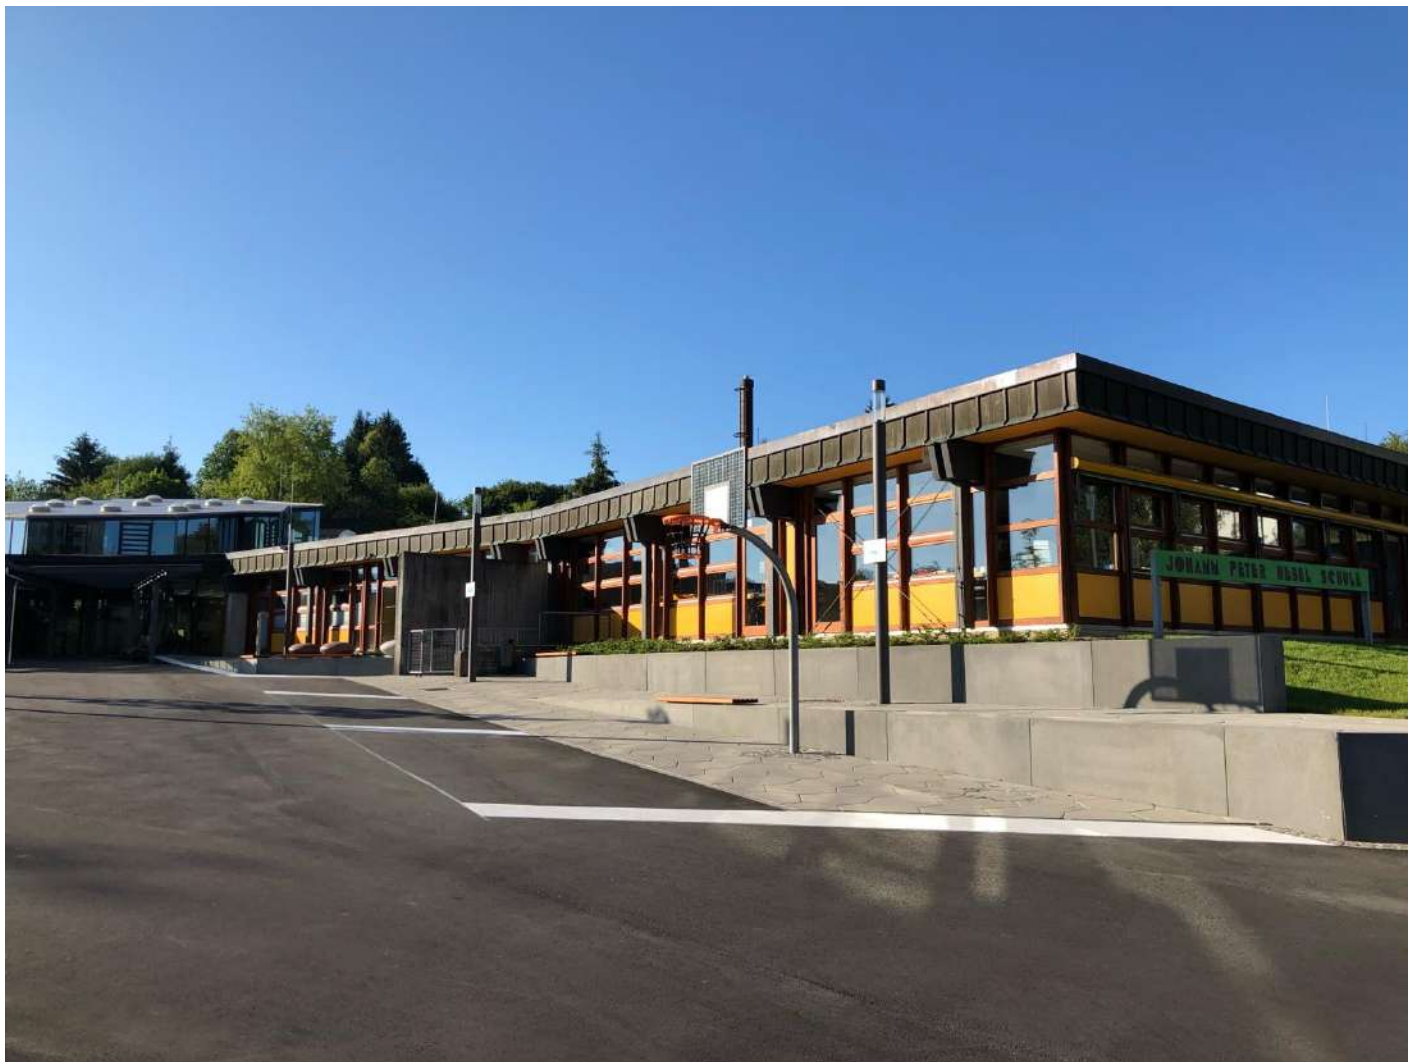
Ansicht Nord

Ersatzneubau

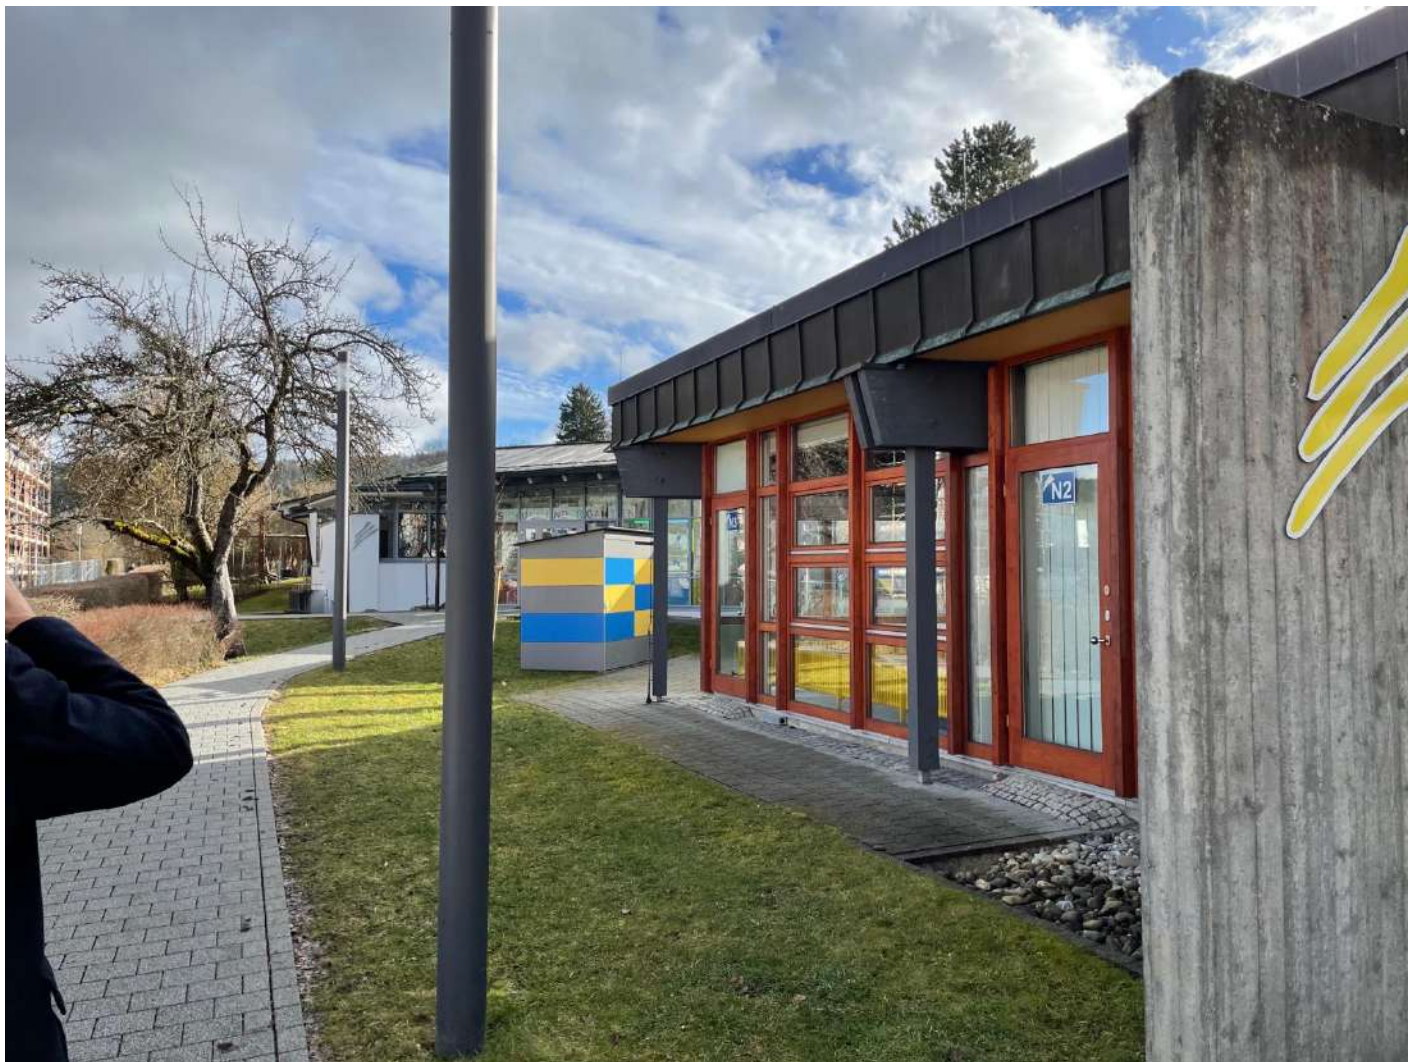
Ansicht Nord

Ersatzneubau

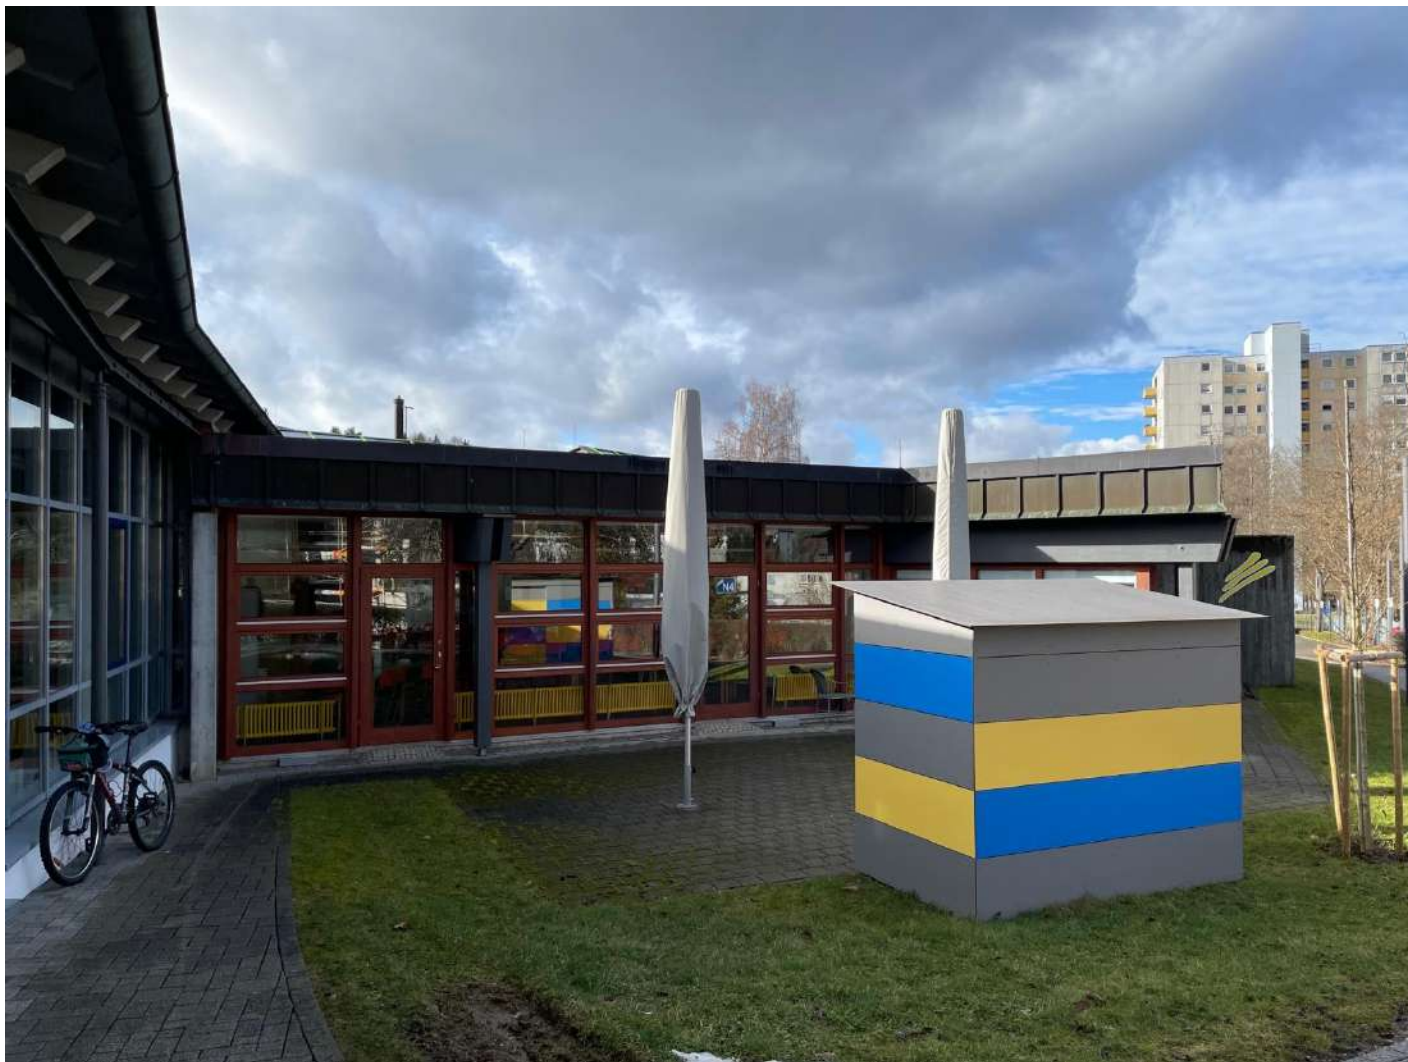
Verbindung Schule und Kindergarten

Ersatzneubau

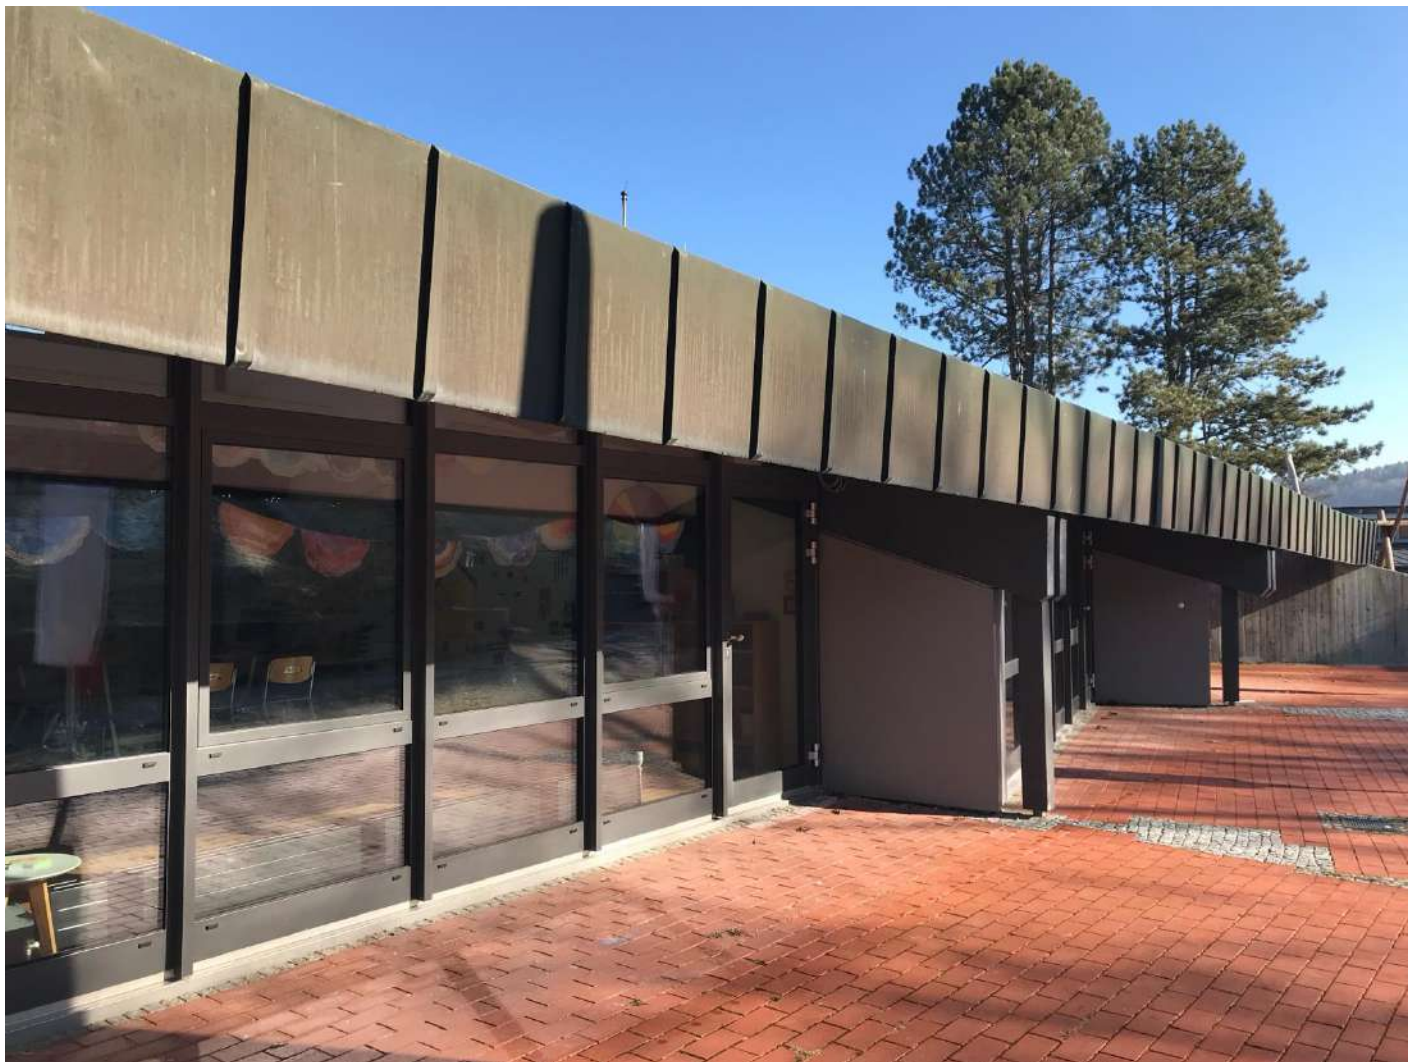
Ansicht Süd

Weiternutzung Bestand

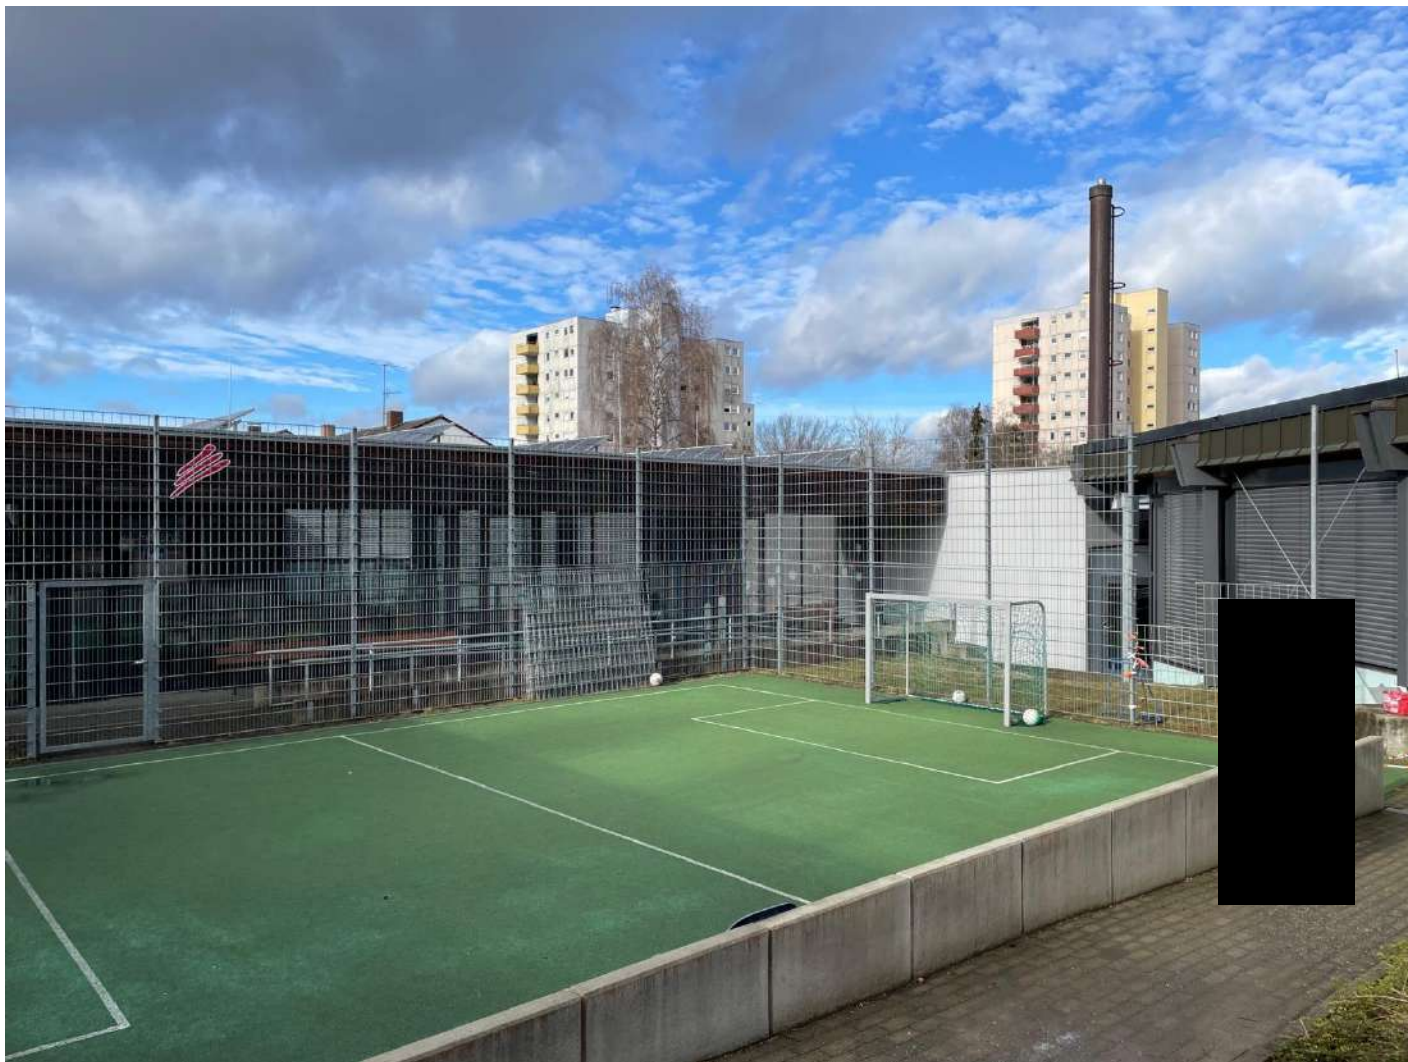
Ansicht Süd

Weiternutzung Bestand

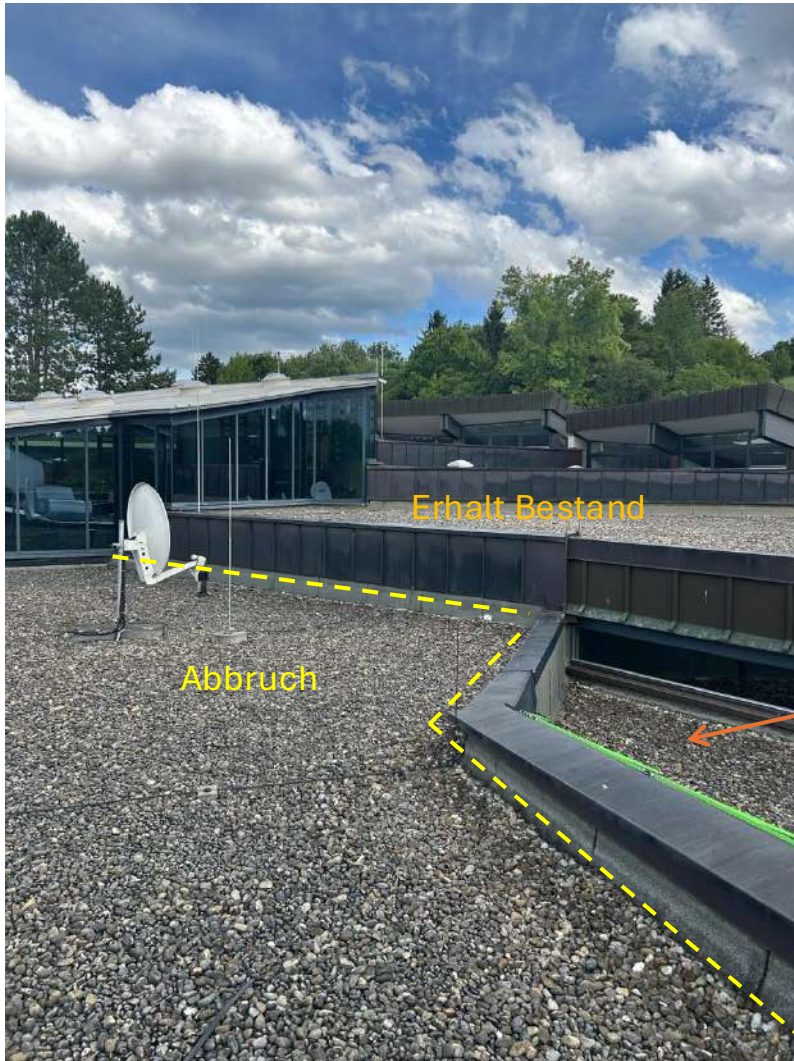
Blickrichtung Süden
Lüftungsanlage

Erhalt temporär (Abbruch Gewerk Rohbau)

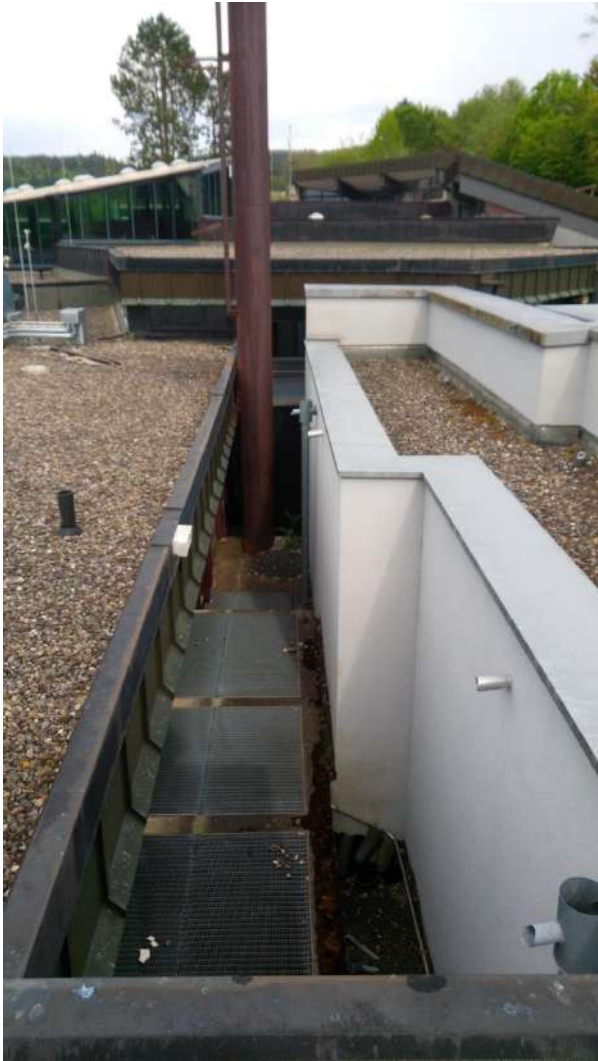
Blickrichtung Nord-Ost
Lüftungsanlage

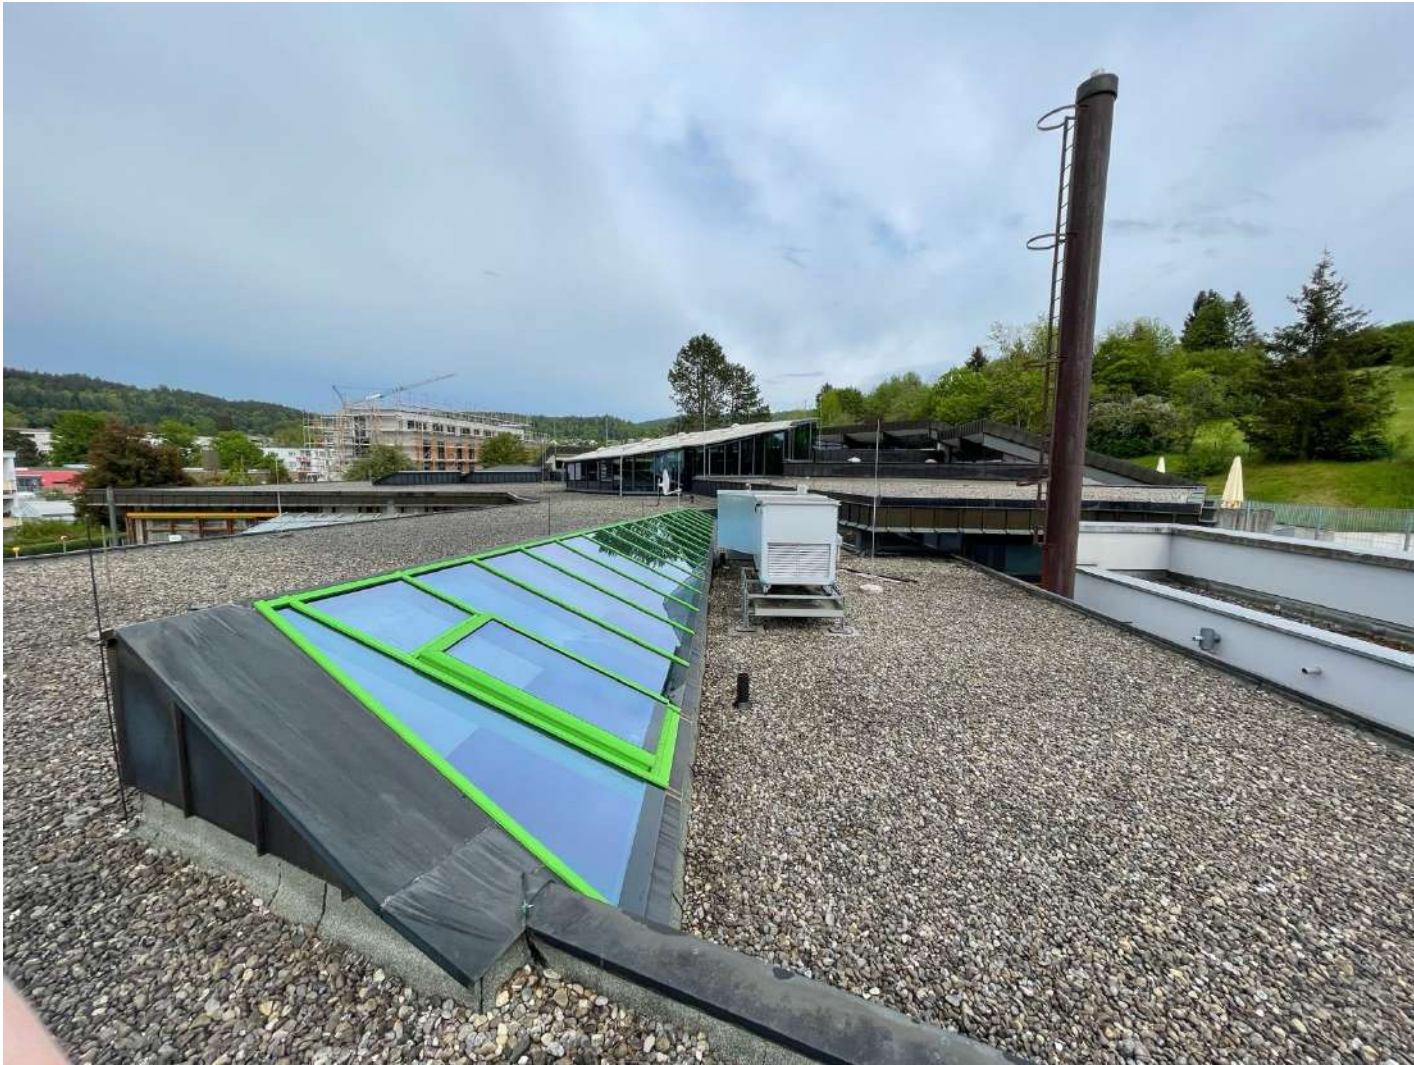
Lichthof

Abbruch

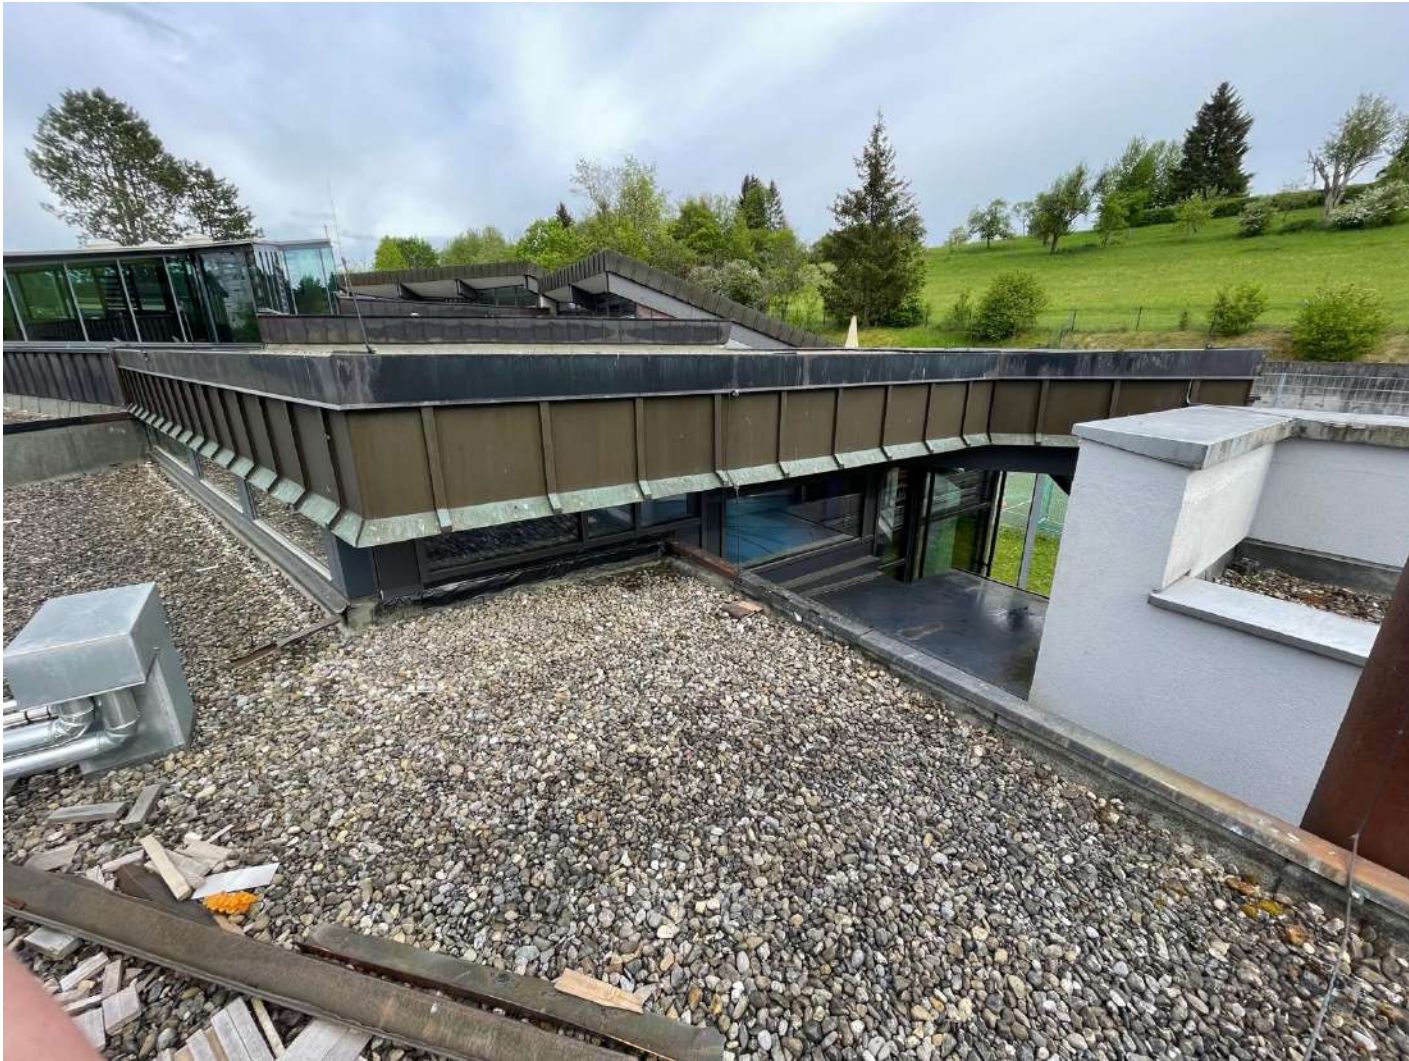
Blickrichtung Süd-Ost
Oberlicht

Wiederverwendung Oberlichter,
Abbruch

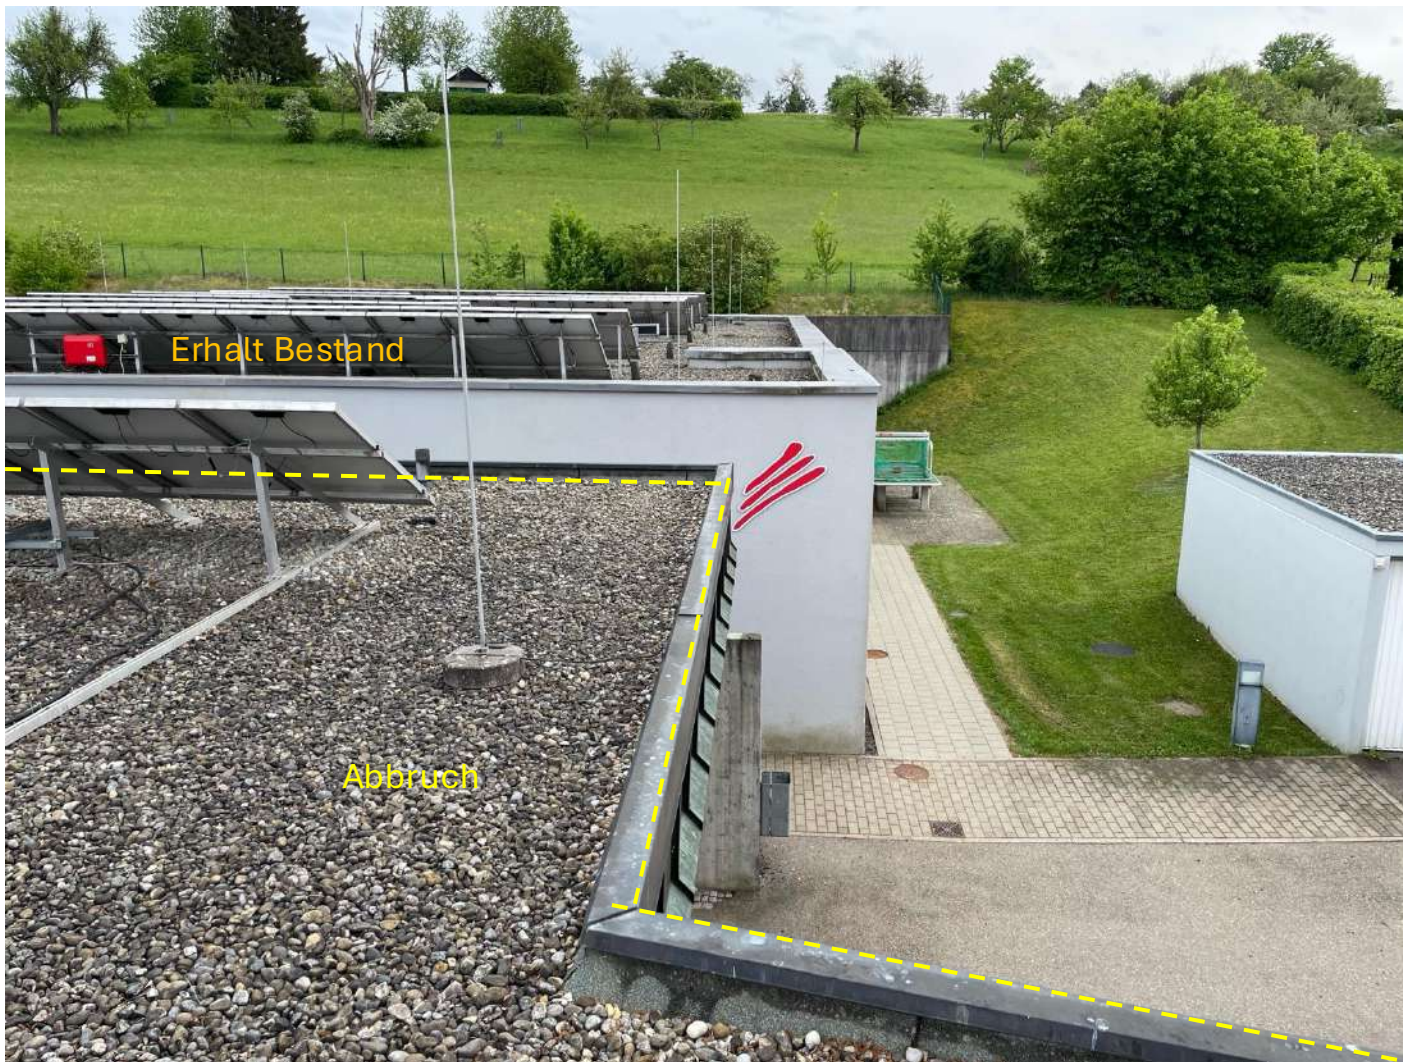
Blickrichtung Süden

Abbruch

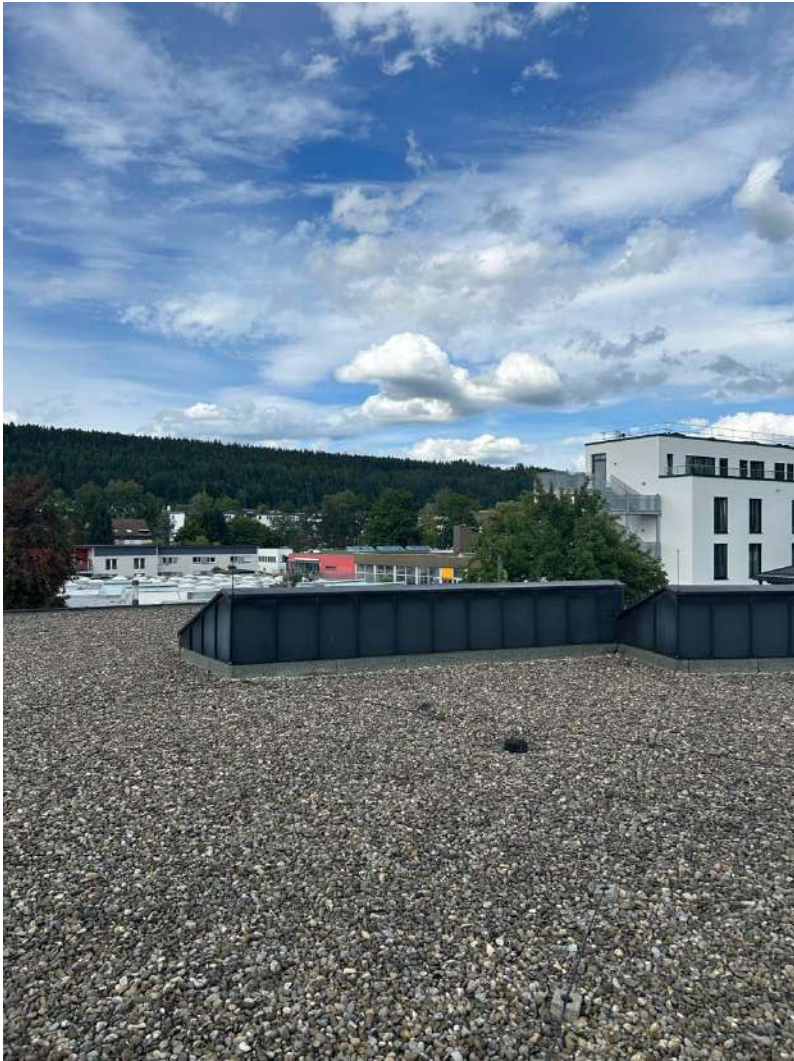
Lichthof

Abbruch

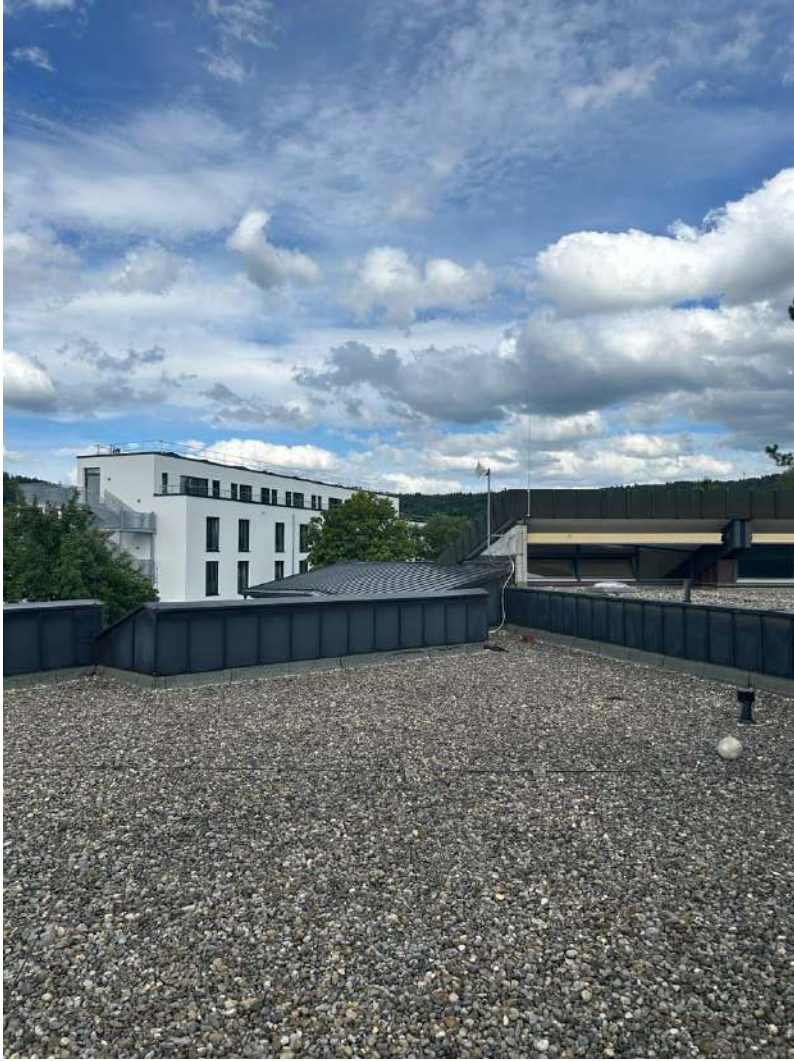
Blickrichtung Süd-West
Oberlichter

Wiederverwendung
Abbruch

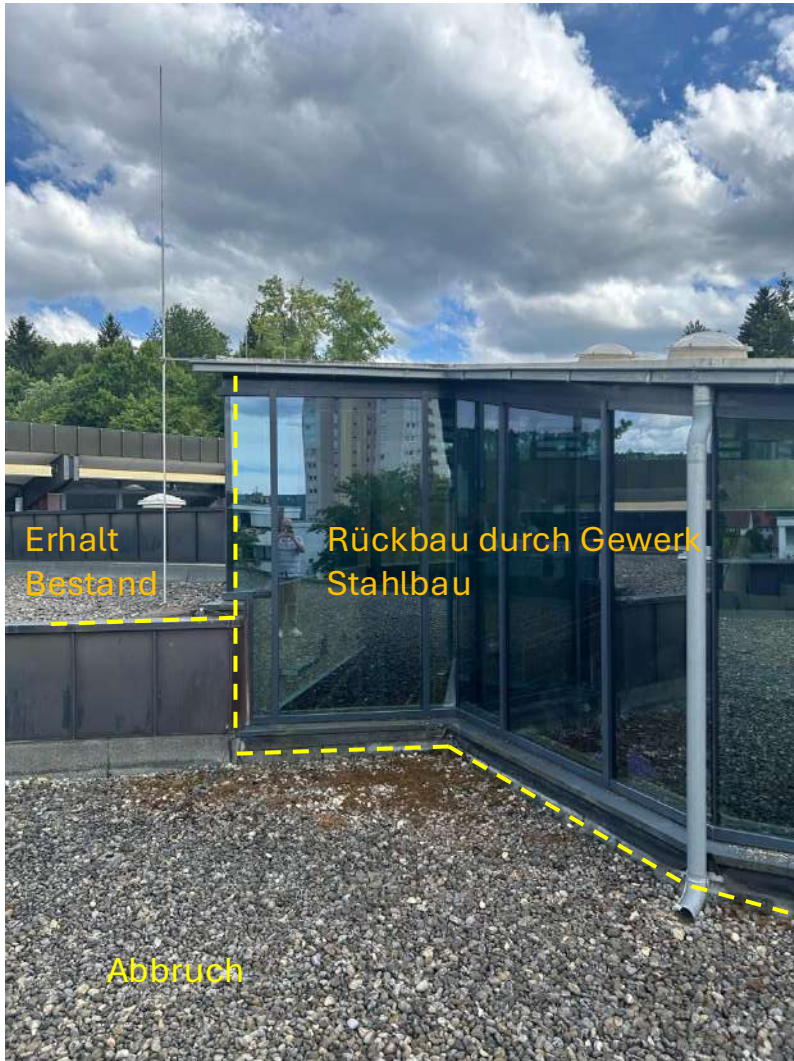
Blickrichtung Nord-Ost

Abbruch

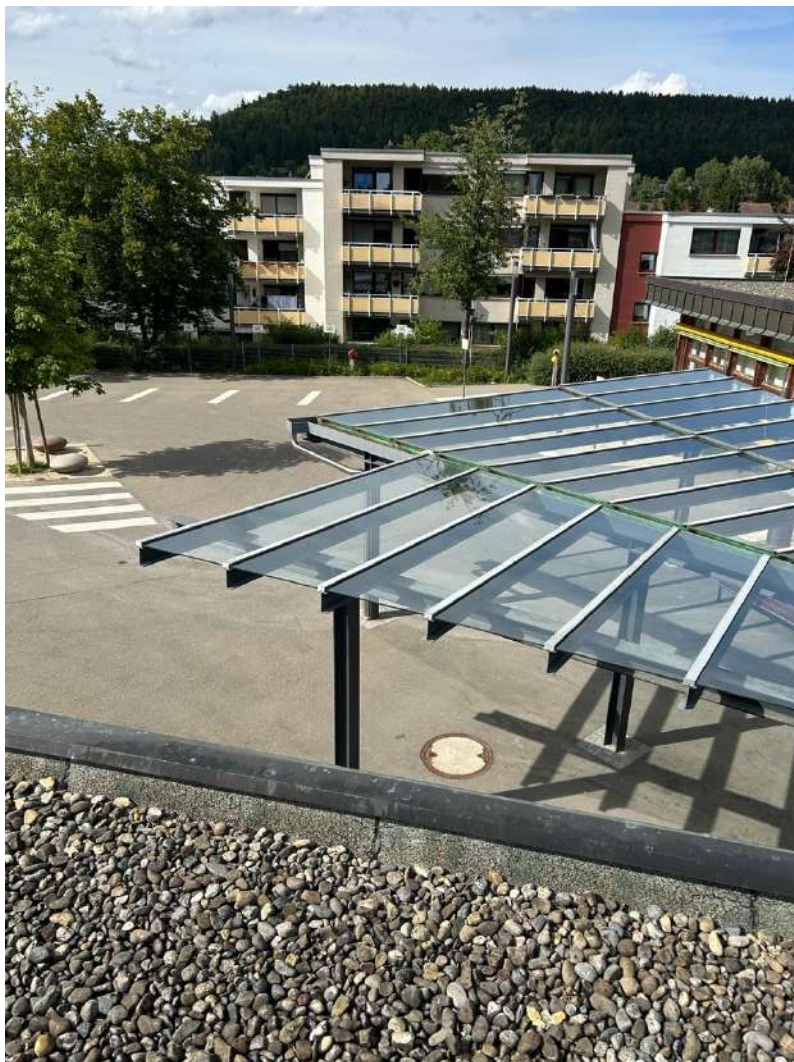
Blickrichtung Nord-Ost
Innenhof

Abbruch

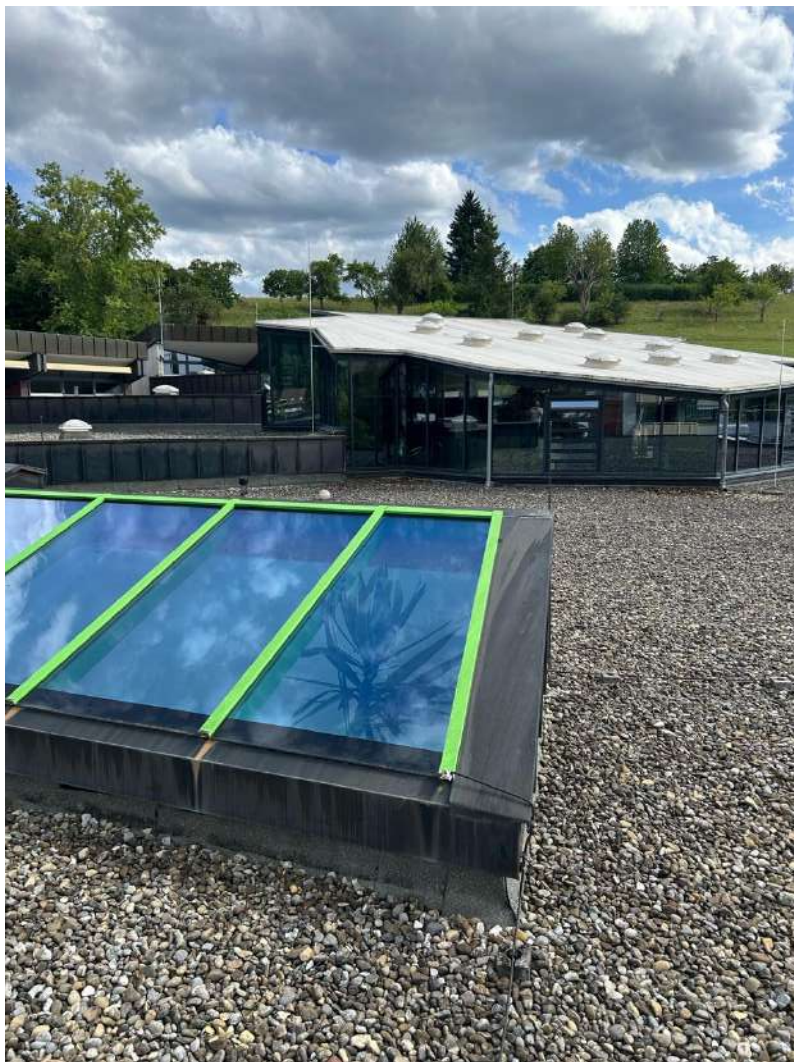
Aula-Dach

Wiederverwendung

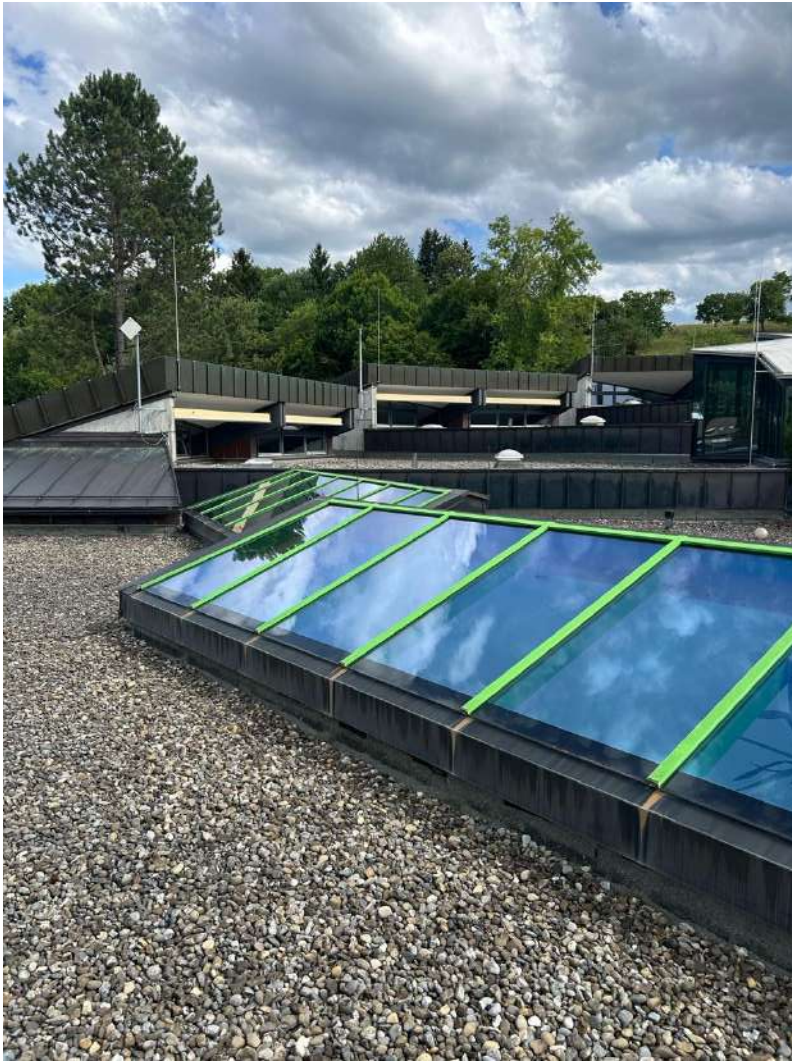
Blickrichtung Süd-West
 Aula-Dach
 Oberlicht
 Wiederverwendung, Abbruch

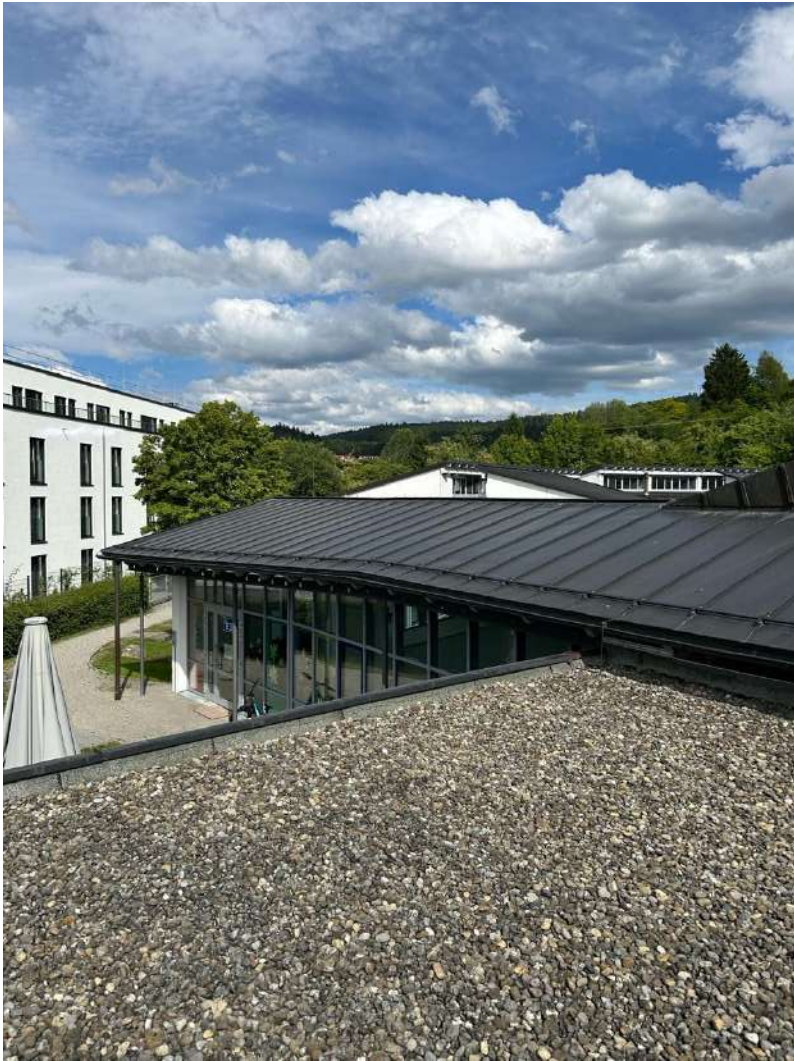
Blickrichtung Nord-Ost
Dach Verbindung Kindergarten

Abbruch

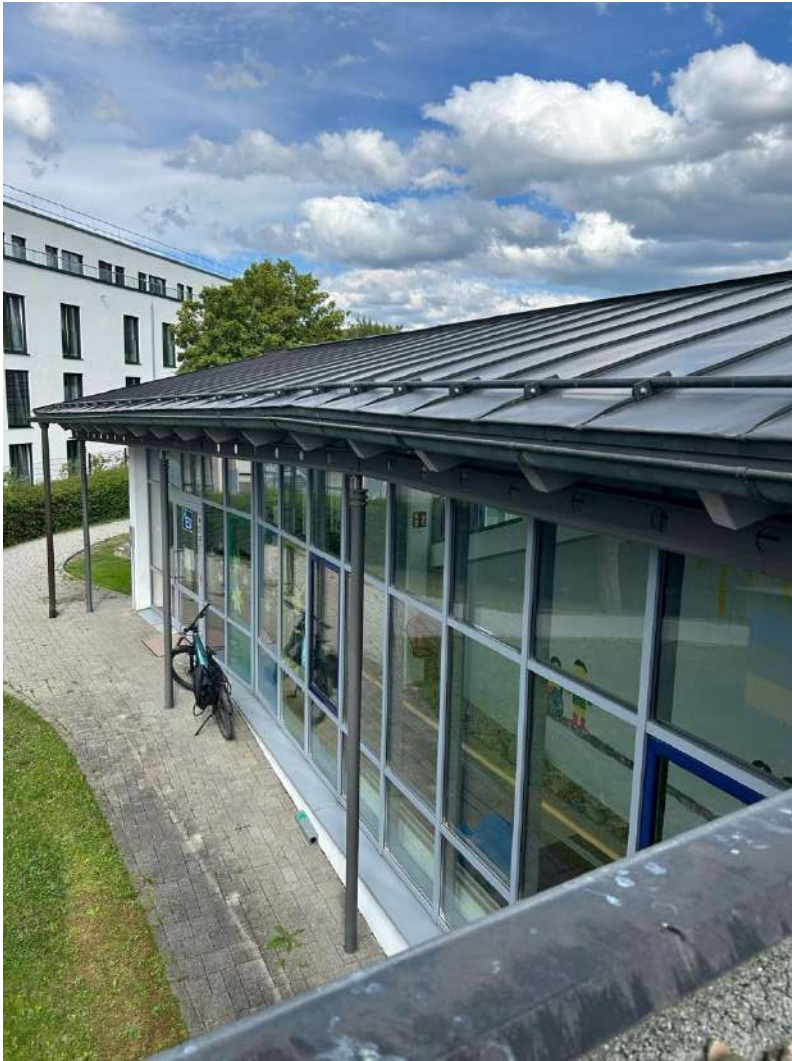
Dach Verbindung Kindergarten

Abbruch

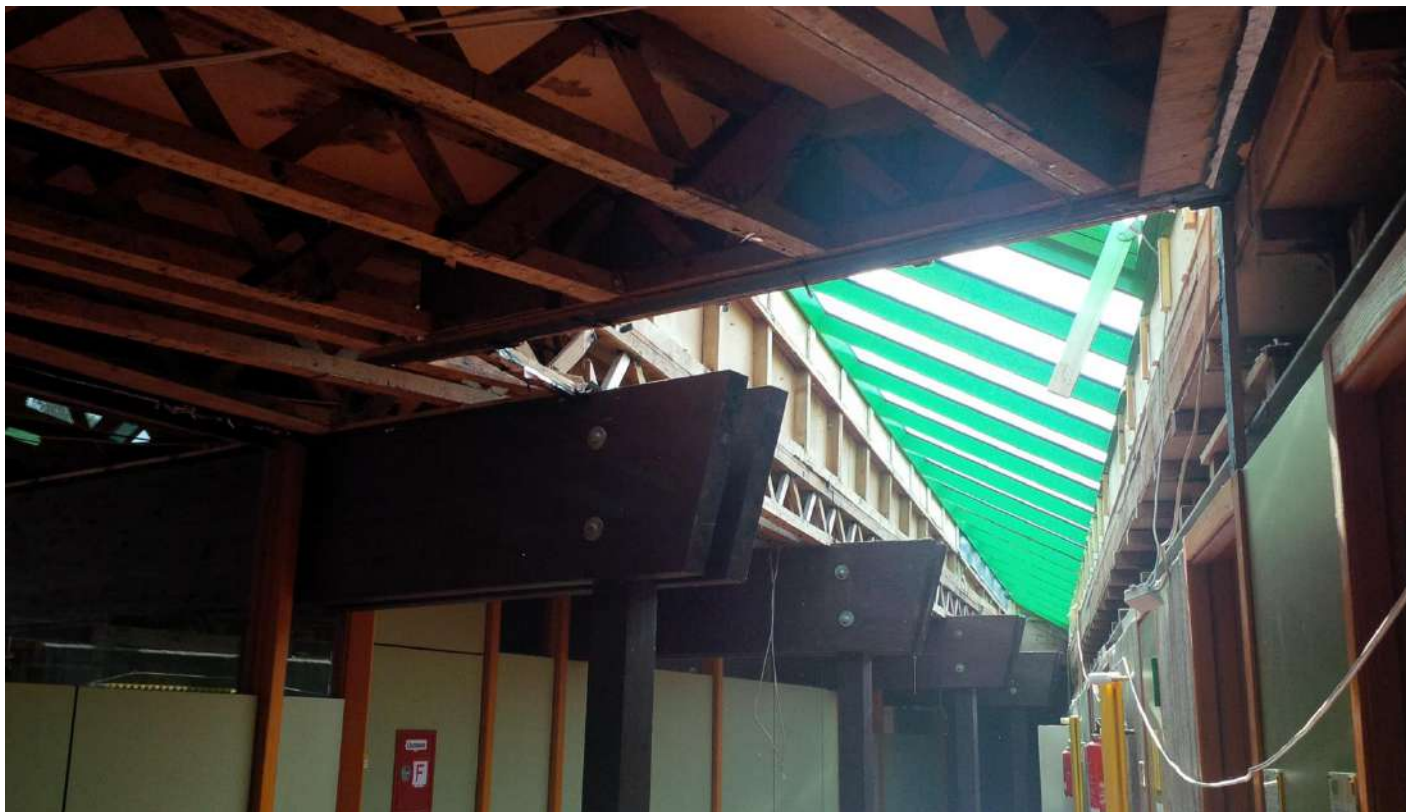
Blickrichtung Westen
Oberlichter

Wiederverwendung, Abbruch

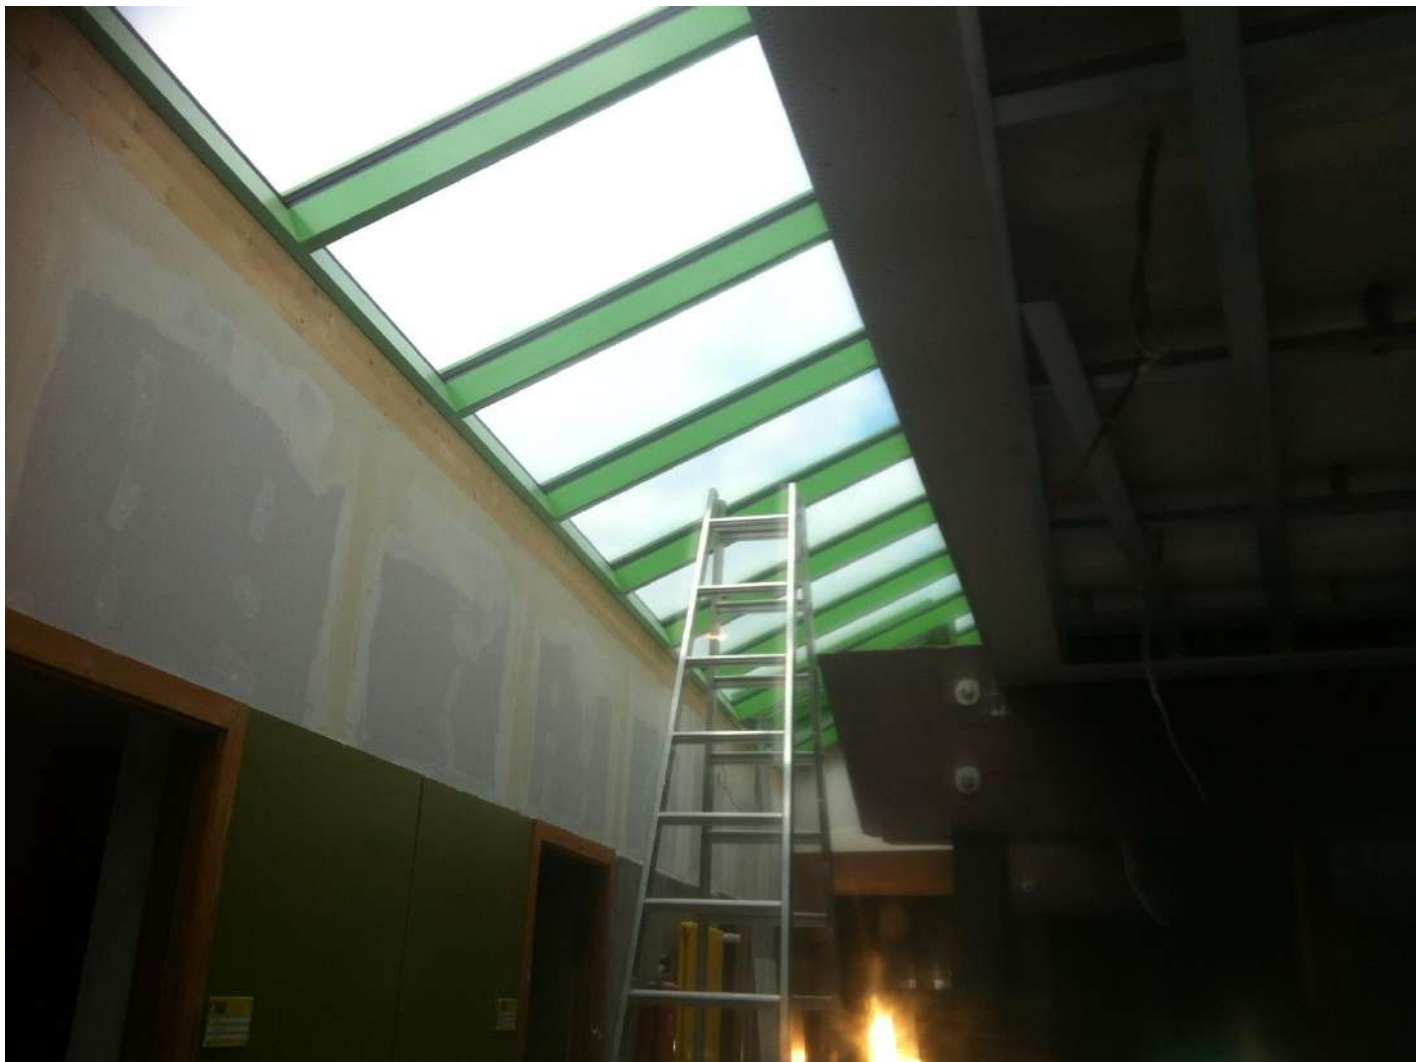
Oberlichter

Wiederverwendung, Abbruch
