Fotodokumentation Bestand

Johann-Peter-Hebel Schule

Semmelweisstraße 70, 78532 Tuttlingen

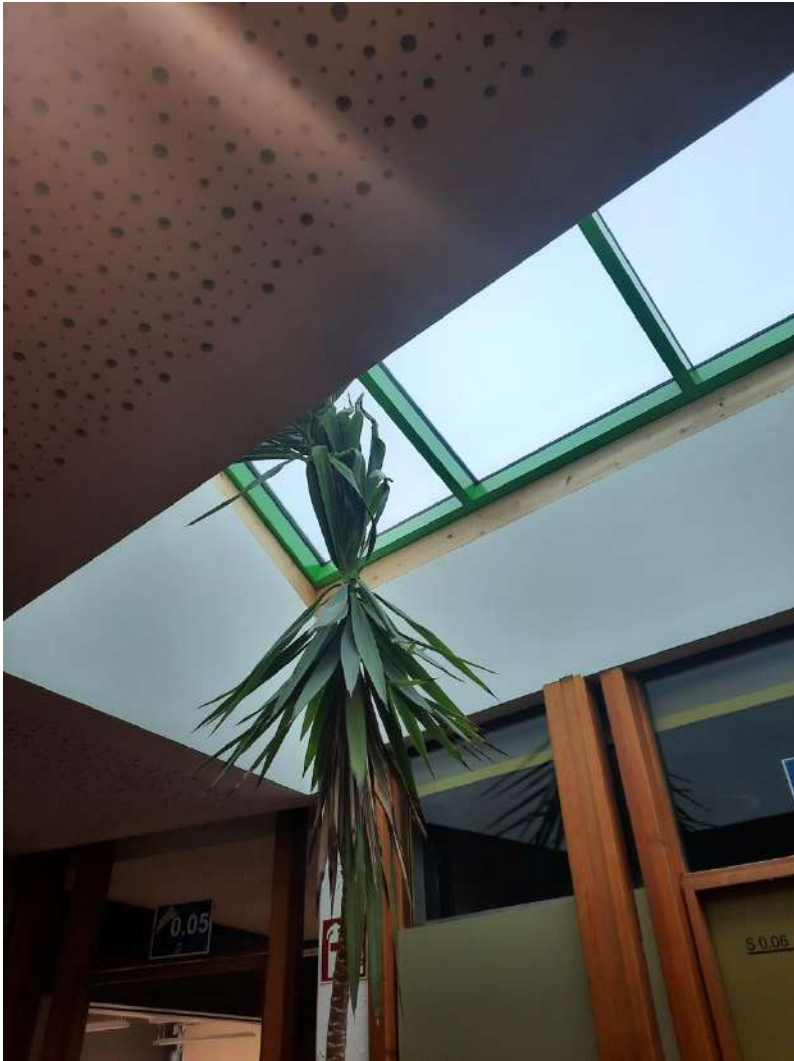
Oberlichter

Wiederverwendung, Abbruch

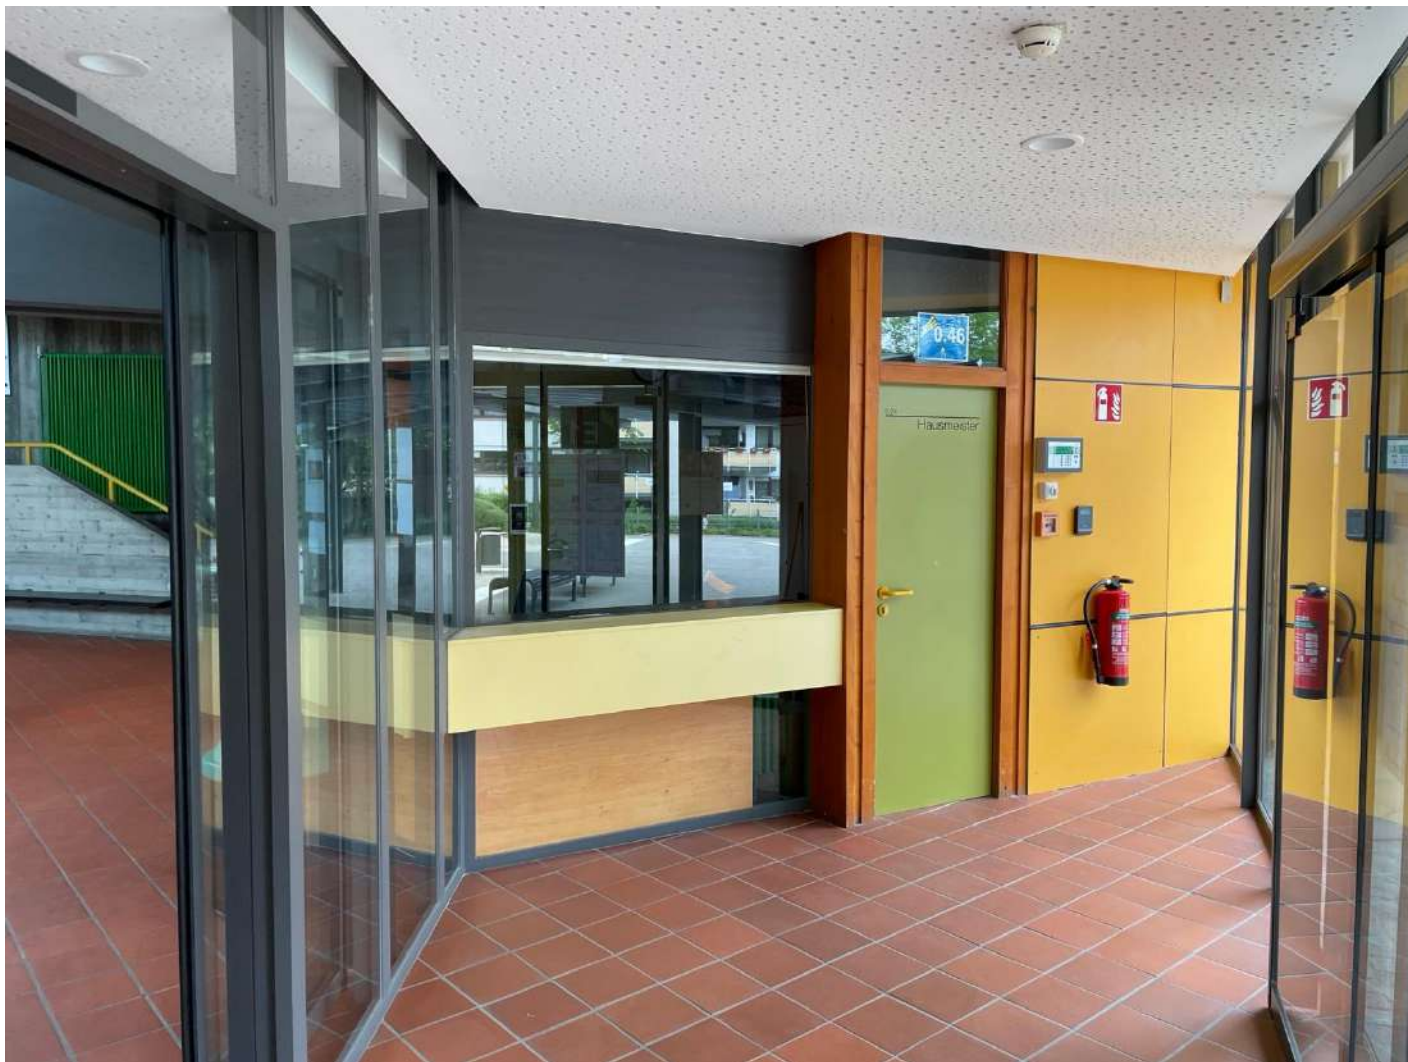
Eingang

Abbruch
