### 2.3.1.2. Baulich-technische Schwachstellen

Zielplanung 2028 – 2032

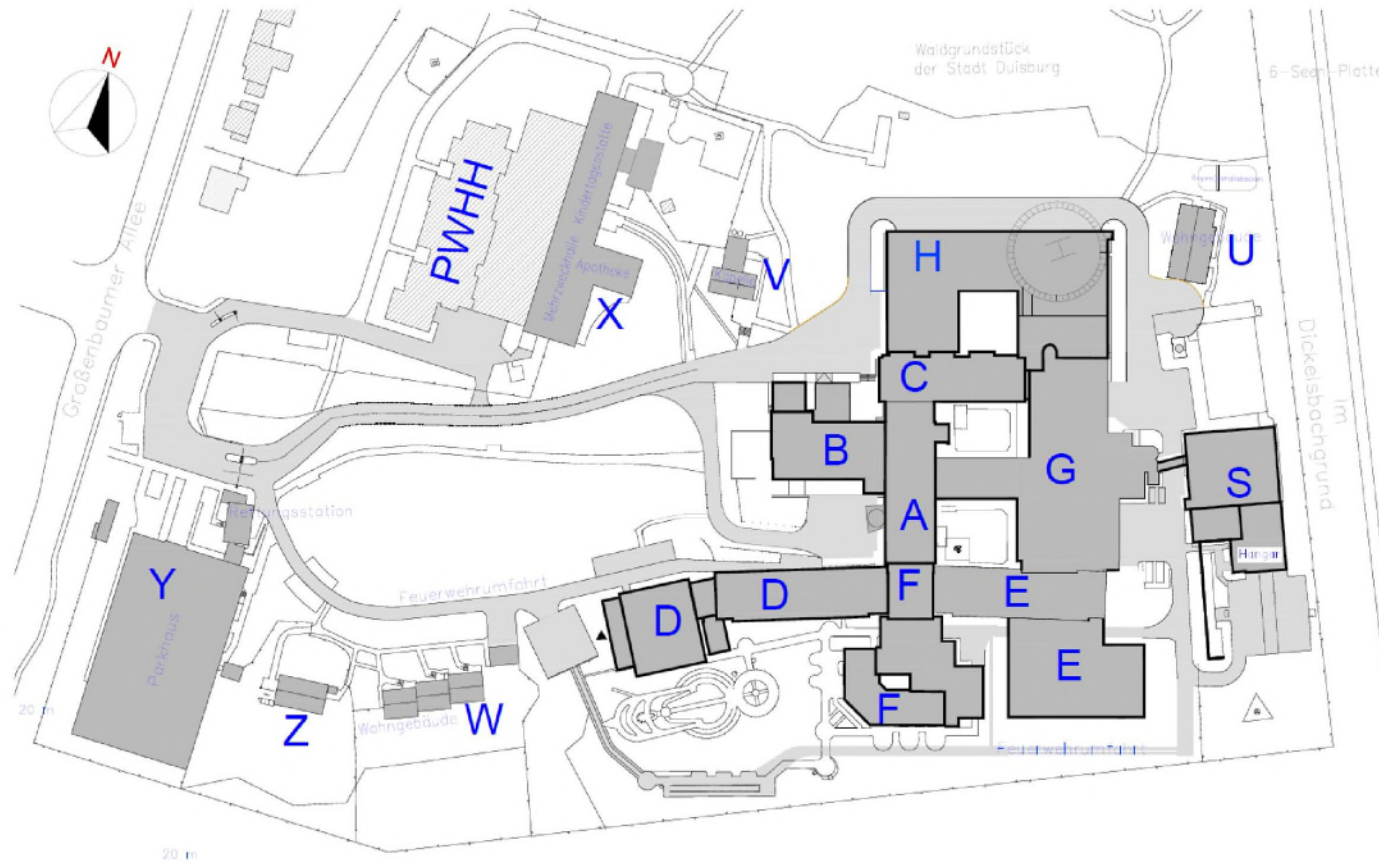
**Wesentliche Mängel Liegenschaft**
- schlechter Wärmeschutz Außenfassade
  - Fußbodenbeläge sehr starke Abnutzung und teilweise schadhafter Unterbau
  - Sanitärinstallationen und –Ausstattungen altersbedingte Abnutzung
  - Heizungsverteilung für Altbaubereich sanierungsbedürftig
  - Elektroinstallationen sanierungsbedürftig
  - Fehlende Trennung der AV- und SV-Netze und Trassen
  - Brandschutztechnische Ertüchtigung z.T. notwendig
  - GLT / MSR-Technik erneuerungsbedürftig
  - Nasszellen und Patientenzimmer in den nicht sanierten Bereichen sanierungsbedürftig
  - Türen, Zargen, Handläufe, Wandschutz, Mobiliar sind in den nicht sanierten Bereichen sanierungsbedürftig

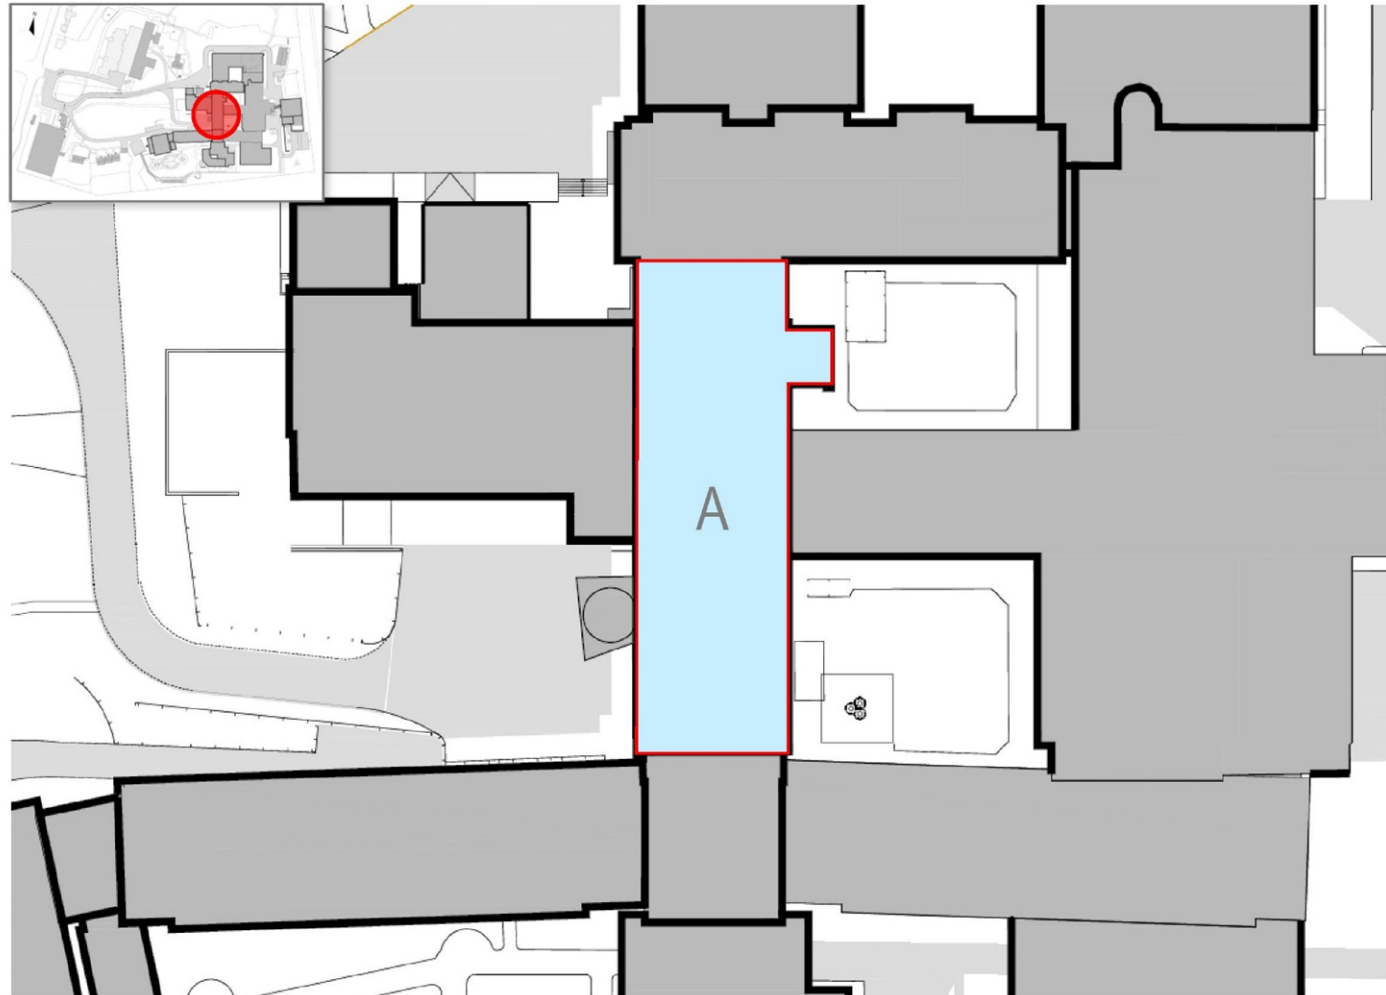
- A**
- schlechter Wärmeschutz Außenfassade
  - Sanitärinstallationen und -ausstattungen altersbedingte Abnutzung
  - Heizungsverteilung für Altbaubereich sanierungsbedürftig
  - Elektroinstallationen sanierungsbedürftig
  - Fehlende Trennung der AV- und SV-Netze und Trassen
  - Altersbedingter Austausch von abgehängten Paneldecken
  - Alters- und energetisch bedingter Austausch von Beleuchtung
  - Dacheindichtung in Teilbereichen sanierungsbedürftig
  - Brandschutztechnische Ertüchtigung z.T. notwendig
  - GLT / MSR-Technik erneuerungsbedürftig

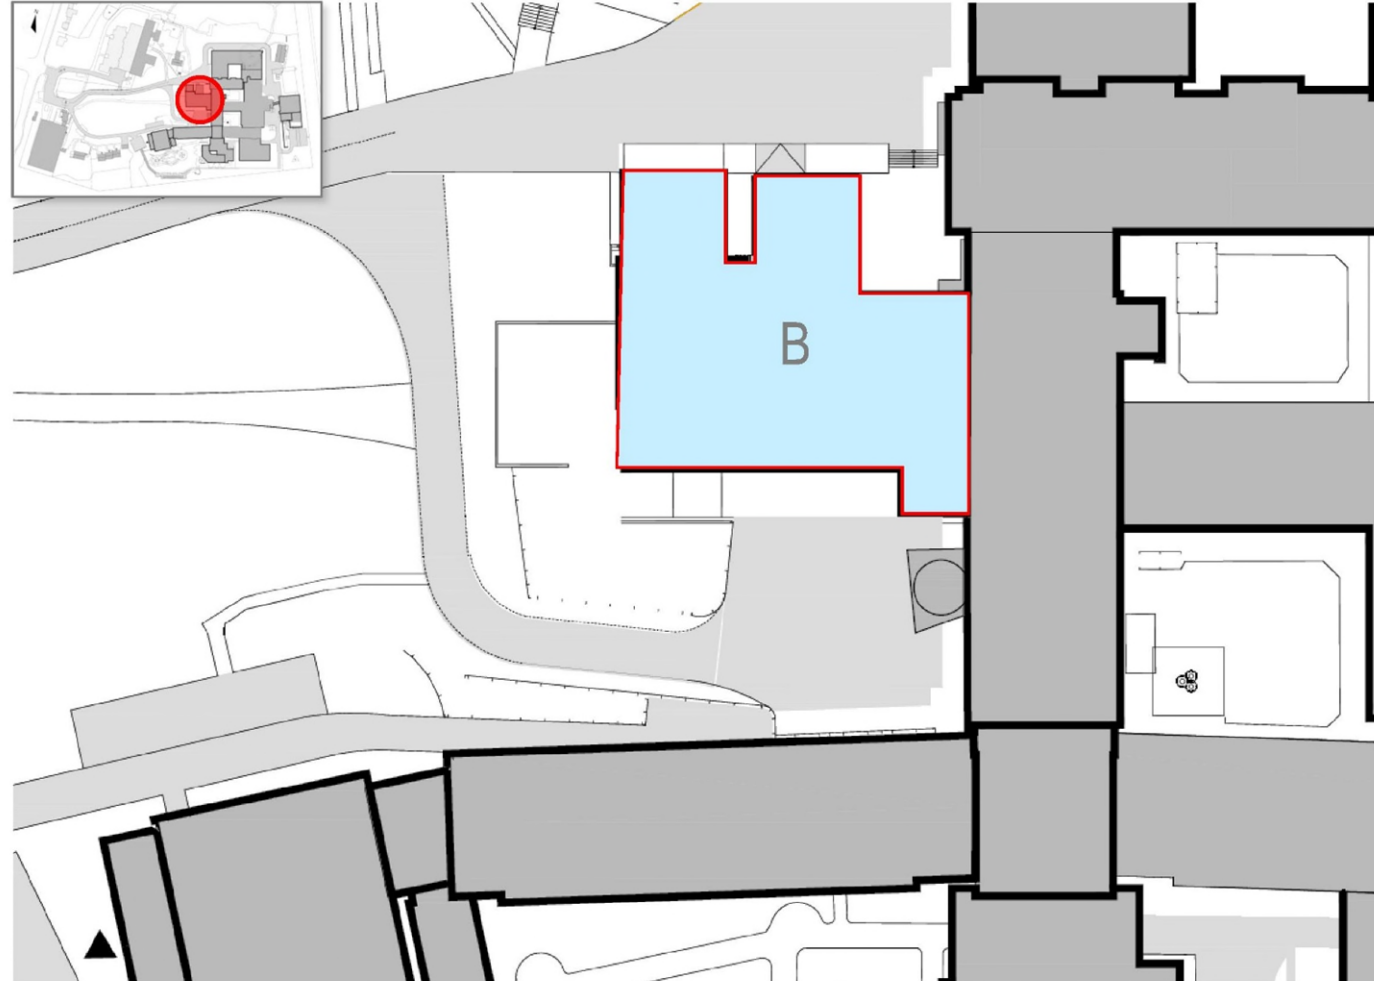
- B**
- schlechter Wärmeschutz Außenfassade
  - Sanitärinstallationen und -ausstattungen altersbedingte Abnutzung
  - Elektroinstallationen sanierungsbedürftig
  - Fehlende Trennung der AV- und SV-Netze und Trassen
  - Altersbedingter Austausch von abgehängten Paneldecken
  - Alters- und energetisch bedingter Austausch von Beleuchtung
  - Dacheindichtung in Teilbereichen sanierungsbedürftig
  - Brandschutztechnische Ertüchtigung z.T. notwendig
  - GLT / MSR-Technik erneuerungsbedürftig

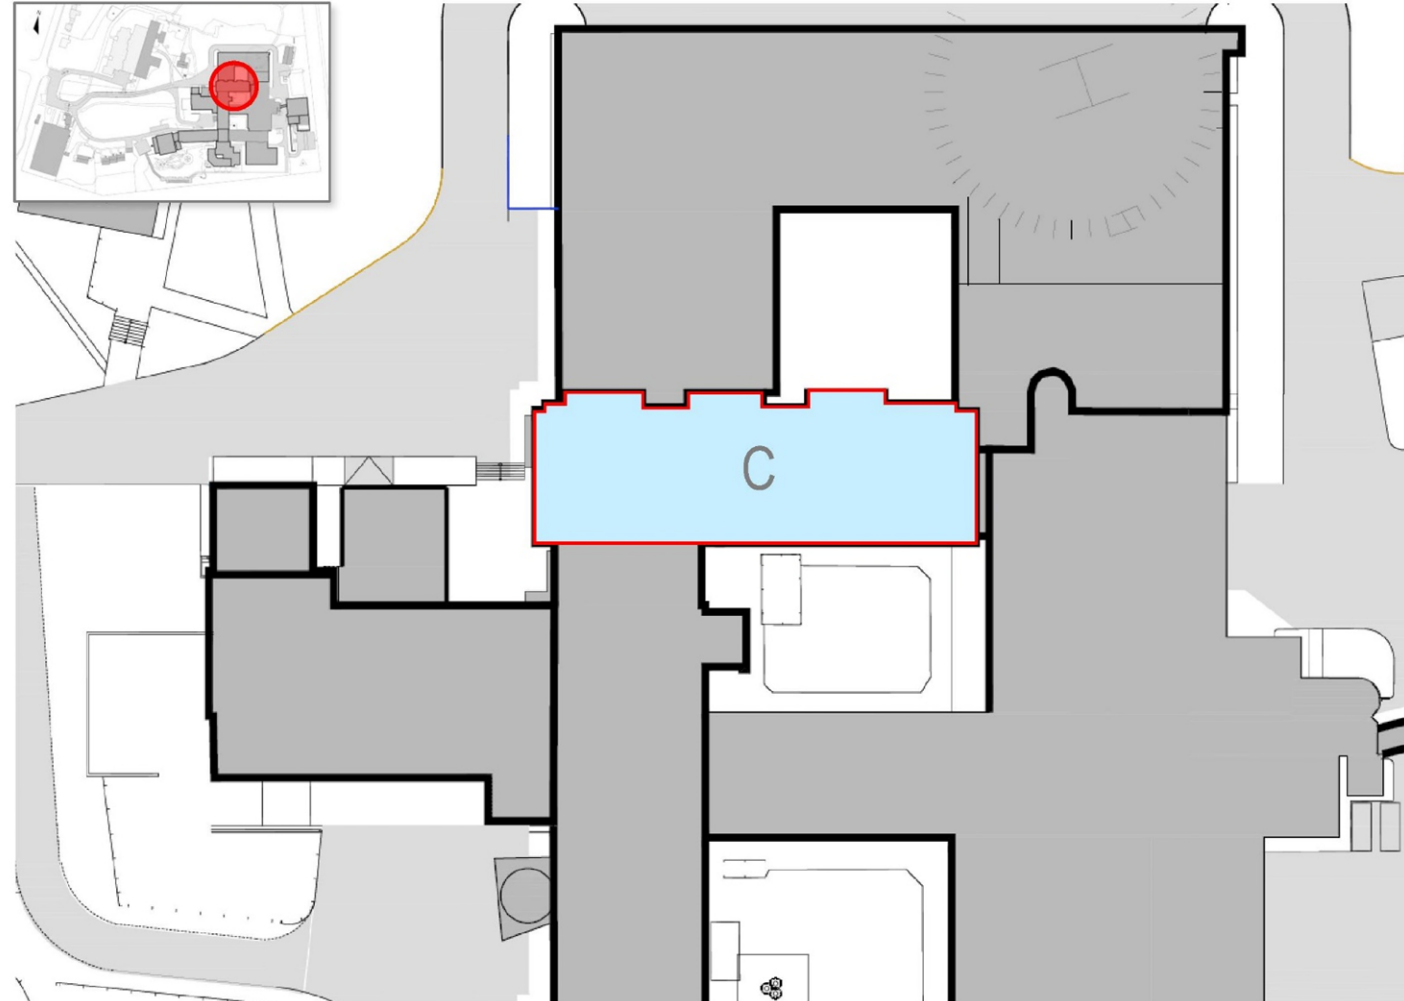
- C**
- zum Teil schlechter Wärmeschutz Außenfassade
  - Sanitärinstallationen zum Teil sanierungsbedürftig
  - Brandschutztechnische Ertüchtigung z.T. notwendig
  - GLT / MSR-Technik erneuerungsbedürftig

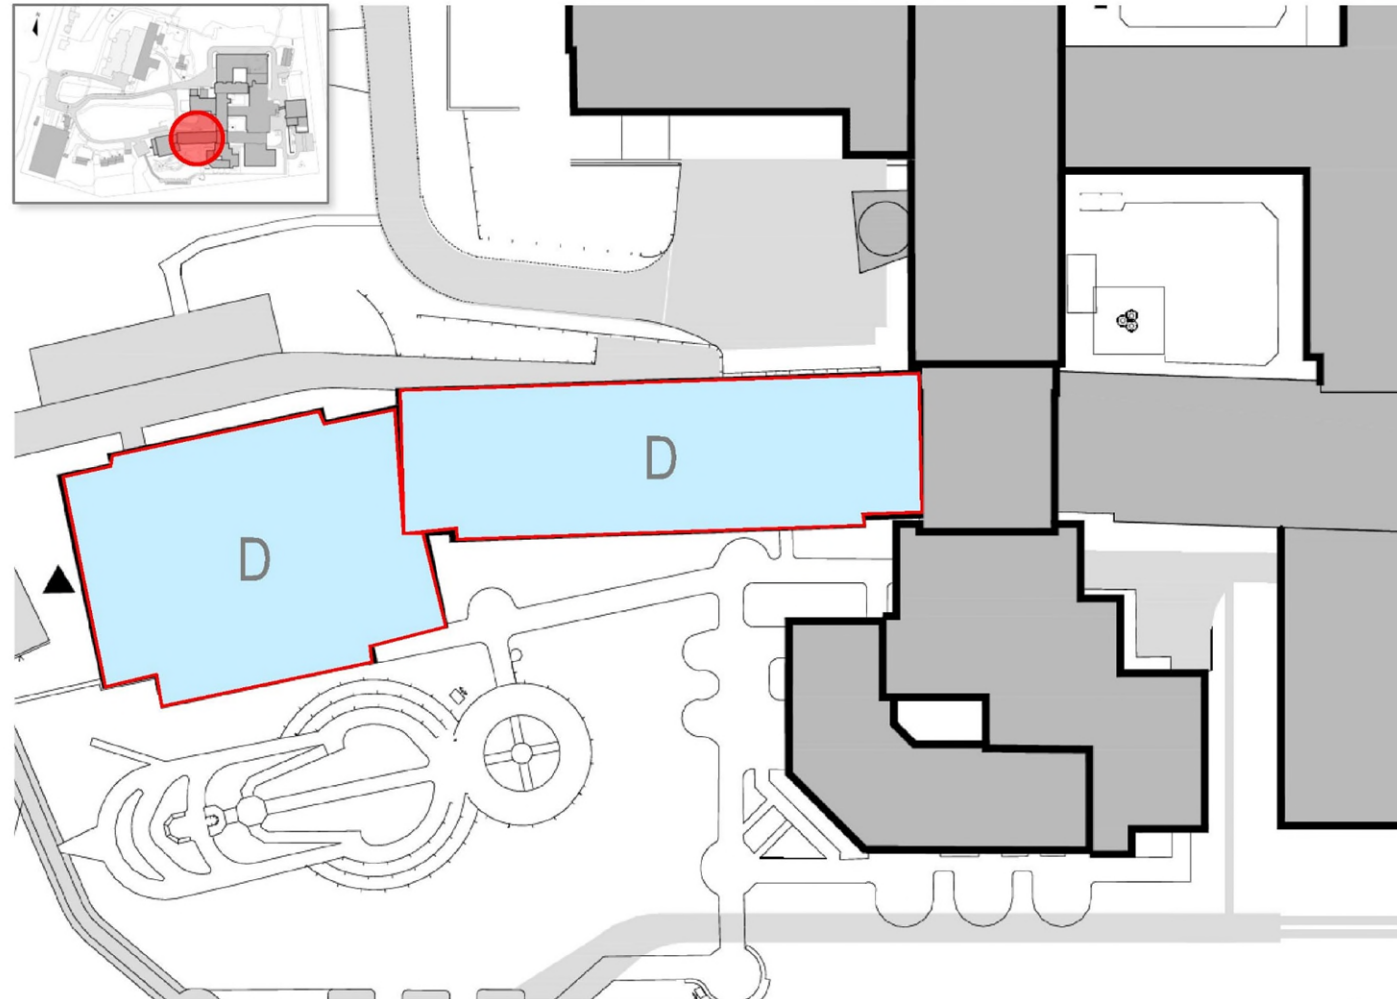
- D**
- schlechter Wärmeschutz Außenfassade
  - Satteldach stark sanierungsbedürftig / schlechter Wärmeschutz
  - Fußbodenbeläge sehr starke Abnutzung und teilweise schadhafter Unterbau
  - Sanitärinstallationen und -ausstattungen altersbedingte Abnutzung
  - Heizkörper und Leitungen sanierungsbedürftig
  - RLT-Anlagen altersbedingte Teilsanierungen notwendig
  - Elektroinstallationen sanierungsbedürftig
  - Fehlende Trennung der AV- und SV-Netze und Trassen
  - Altersbedingter Austausch von abgehängten Paneldecken
  - Alters- und energetisch bedingter Austausch von Beleuchtung
  - RWA-Anlagen müssen an gültige Vorschriften angepasst werden
  - Brandschutztechnische Ertüchtigung z.T. notwendig
  - GLT / MSR-Technik erneuerungsbedürftig

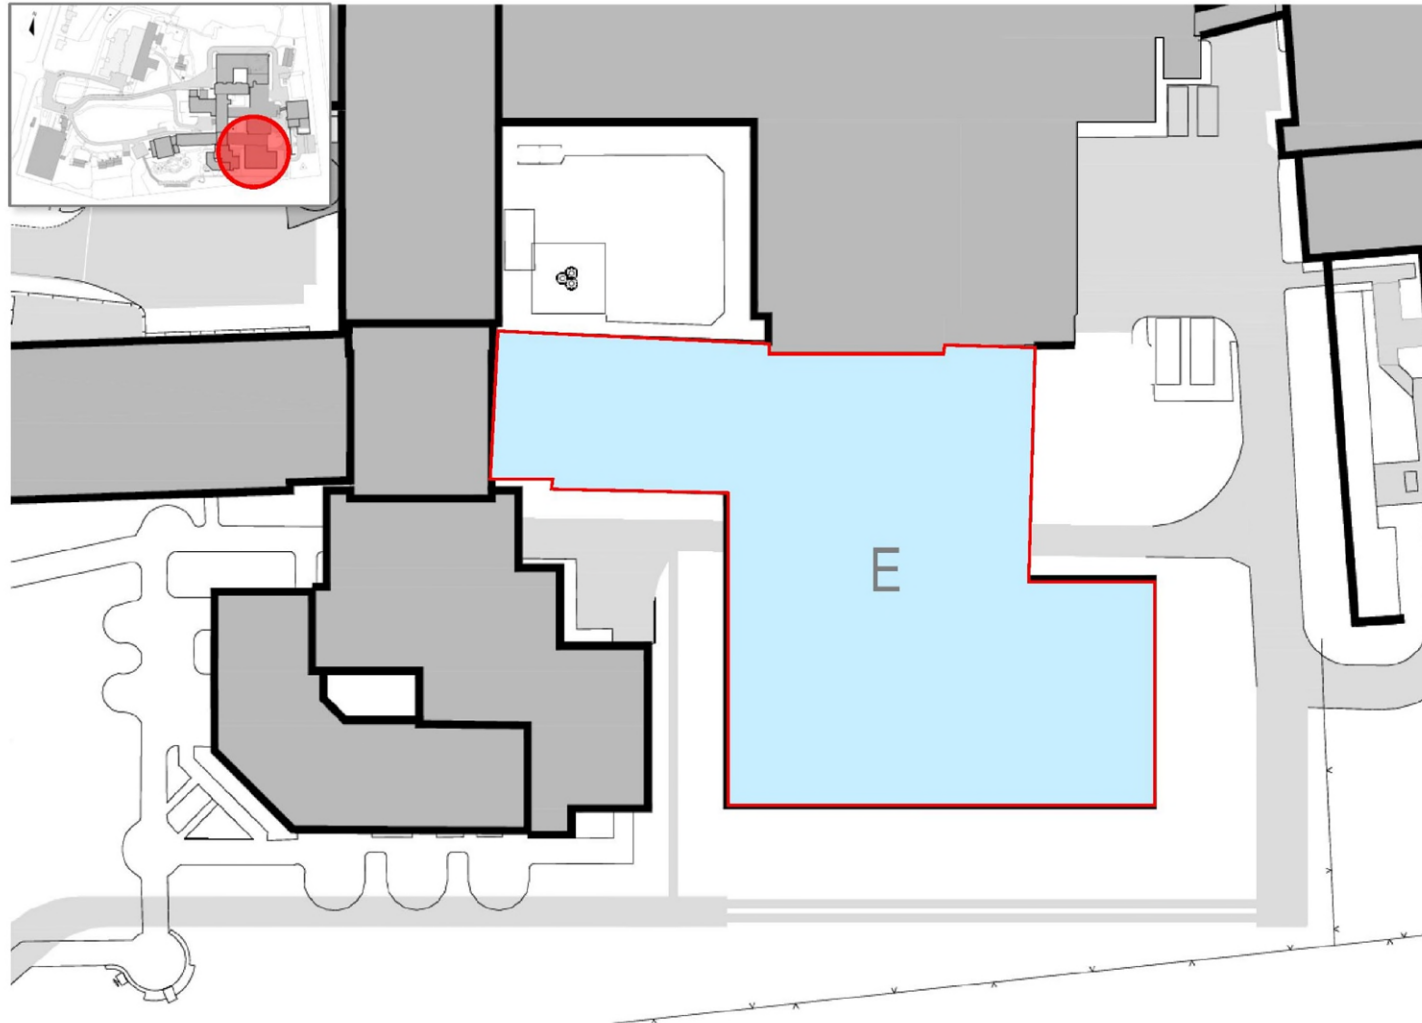
- E**
- schlechter Wärmeschutz Außenfassade
  - Satteldach stark sanierungsbedürftig / schlechter Wärmeschutz
  - Fußbodenbeläge sehr starke Abnutzung und teilweise schadhafter Unterbau
  - Sanitärinstallationen und -ausstattungen altersbedingte Abnutzung
  - Heizkörper und Leitungen sanierungsbedürftig
  - RLT-Anlagen altersbedingte Teilsanierungen notwendig
  - Elektroinstallationen sanierungsbedürftig
  - Fehlende Trennung der AV- und SV-Netze und Trassen
  - Altersbedingter Austausch von abgehängten Pandecken
  - Alters- und energetisch bedingter Austausch von Beleuchtung
  - RWA-Anlagen müssen an gültige Vorschriften angepasst werden
  - Brandschutztechnische Ertüchtigung z.T. notwendig
  - GLT / MSR-Technik erneuerungsbedürftig

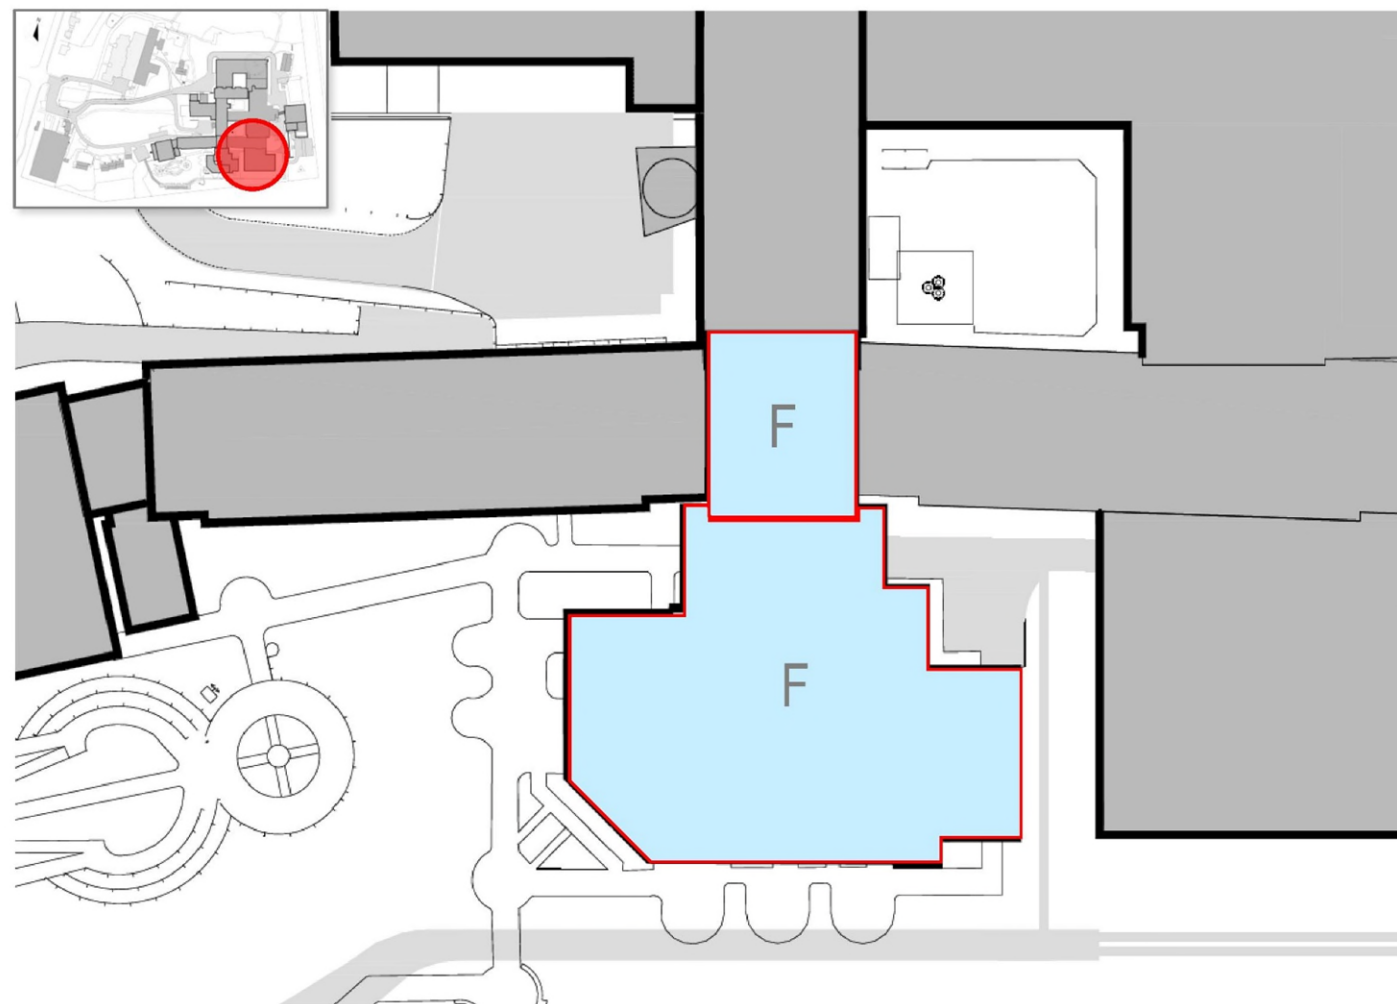
- F**
- schlechter Wärmeschutz Außenfassade
  - Fußbodenbeläge teilweise sehr starke Abnutzung und schadhafter Unterbau
  - Sanitärinstallationen und -ausstattungen altersbedingte Abnutzung
  - Heizkörper und Leitungen sanierungsbedürftig
  - Heizungsverteilung sanierungsbedürftig
  - RLT-Anlagen altersbedingte Teilsanierungen notwendig
  - Elektroinstallationen sanierungsbedürftig
  - Fehlende Medgasversorgung Station NR
  - Fehlende Trennung der AV- und SV-Netze und Trassen
  - Altersbedingter Austausch von abgehängten Paneldecken
  - Alters- und energetisch bedingter Austausch von Beleuchtung
  - Dacheindichtung in Teilbereichen sanierungsbedürftig
  - RWA-Anlagen müssen an gültige Vorschriften angepasst werden
  - Brandschutztechnische Ertüchtigung z.T. notwendig
  - GLT / MSR-Technik erneuerungsbedürftig

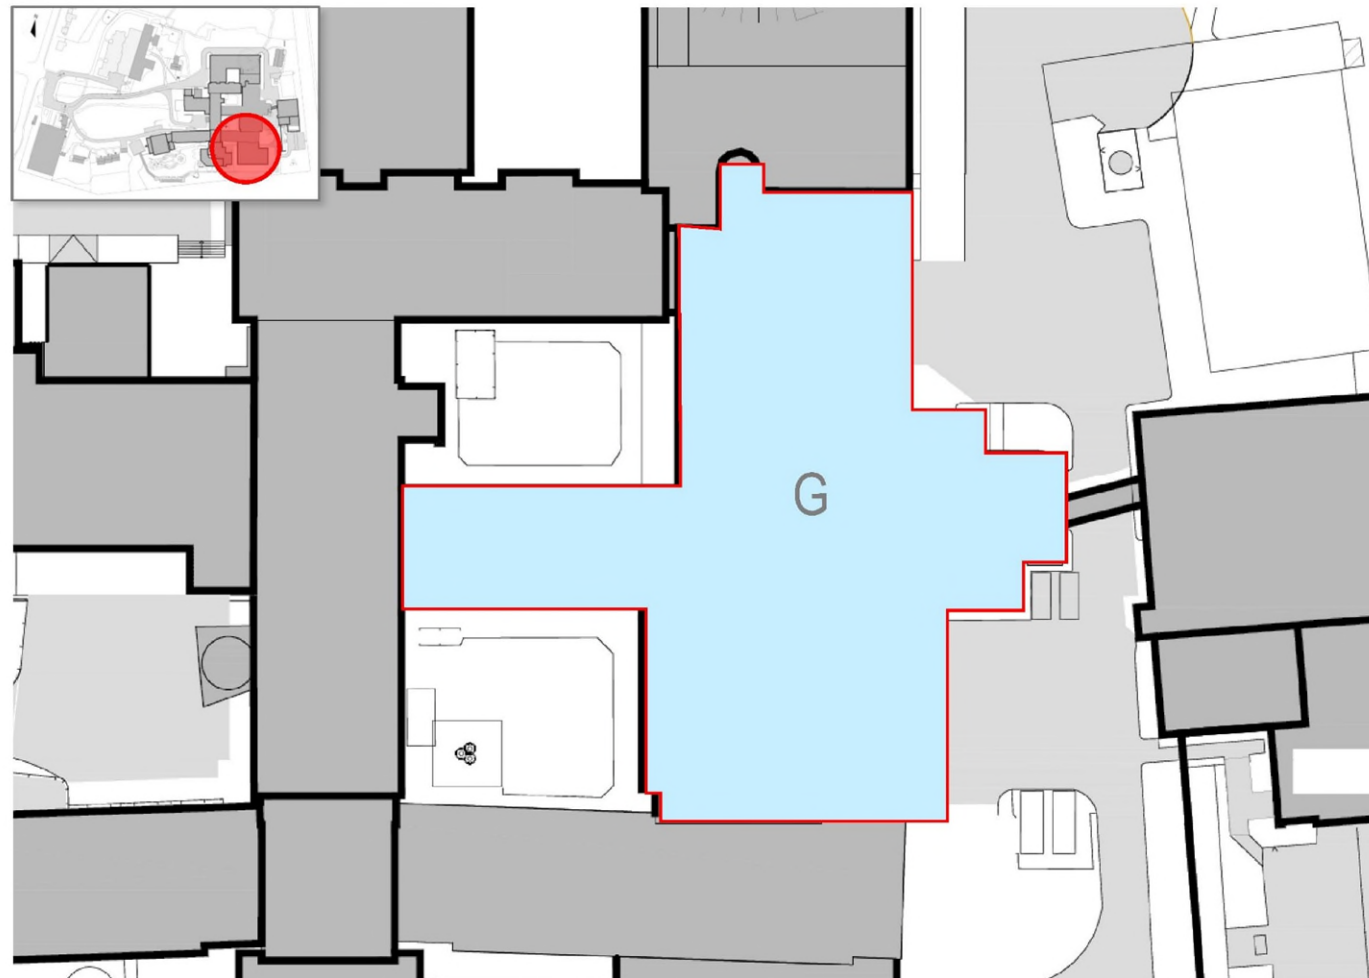
- G**
- Fußbodenbeläge sehr starke Abnutzung und teilweise schadhafter Unterbau
  - Sanitärinstalltionen und -ausstattungen altersbedingte Abnutzung
  - Heizkörper und Leitungen sanierungsbedürftig

- Heizungsverteilung sanierungsbedürftig
  - RLT-Kanalnetz altersbedingte Teilsanierungen notwendig
  - Elektroinstalltionen z.T. sanierungsbedürftig
  - Fehlende Trennung AV- & SV- Netze & Trassen

- Brand- und / oder Rauchschutztüren zum Teil noch ohne Zulassung
  - Brandschutzzertüchtigungen von Aufhängungen und Befestigungen sowie Wanddurchführungen von Kabelwegen, RLT-Kanalführungen und anderer Installationsleitungen

- Nasszellen und Patientenzimmer in den nicht sanierten Bereichen sanierungsbedürftig
  - Türen, Zargen, Handläufe, Wandschutz, Mobiliar sind in den nicht sanierten Bereichen sanierungsbedürftig

- Beleuchtungskörper sind in den nicht sanierten Bereichen sanierungsbedürftig
  - Personalspeiseraum Kühltheke sanierungsbedürftig
  - Personalspeiseraum fehlende, geforderte Kühlung

- Personenaufzug sanierungsbedürftig
  - RWA-Anlagen müssen an gültige Vorschriften angepasst werden
  - Altersbedingter Austausch der Bettenschielen erforderlich

- Teilweise fehlende Kühlung für Stationsbereiche
  - Informationstechnische Infrastruktur entspricht nicht den heutigen Standards
  - Altersbedingter Austausch von abgehängten Paneldecken

- Alters- und energetisch bedingter Austausch von Beleuchtung
  - Brandschutztechnische Ertüchtigung z.T. notwendig
  - GLT / MSR-Technik erneuerungsbedürftig

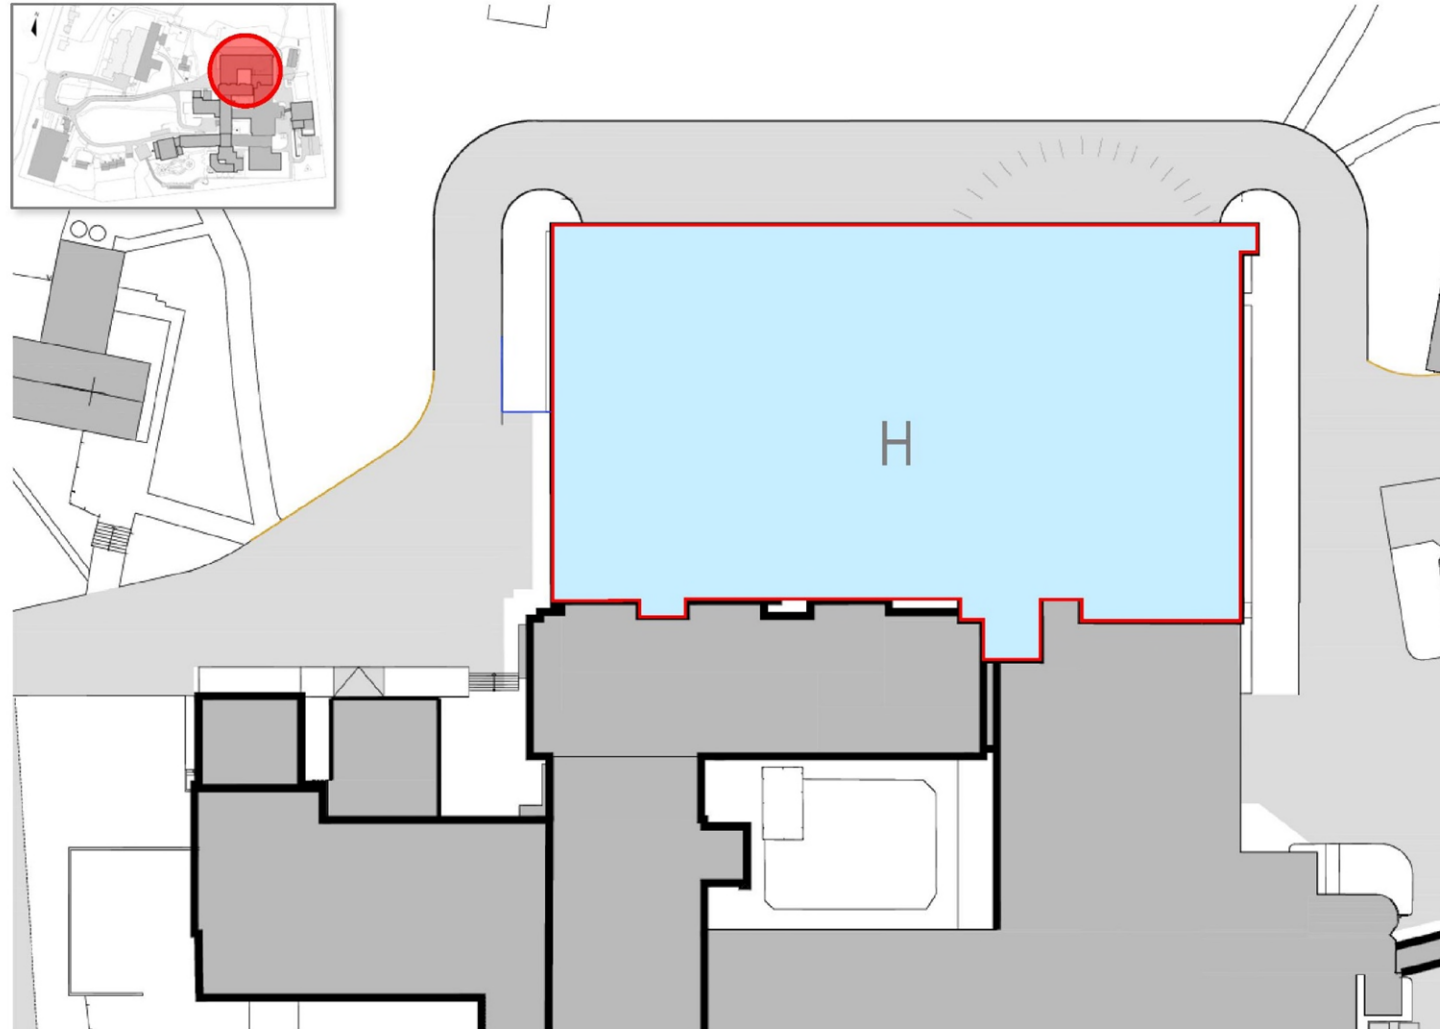
- H**
- RLT-Nachbehandlungsgeräte mit schlechter Dämmung, dadurch sehr starke Kondensatbildung von außen
  - Brandschutztechnische Ertüchtigung z.T. notwendig
  - Informationstechnische Infrastruktur entspricht nicht den heutigen Standards
  - Alters- und energetisch bedingter Austausch von Beleuchtung
  - Teilweise fehlende Kühlung für Stationsbereiche
  - HDLP sanierungsbedürftig
  - Fehlende redundante Kühlung für EDV-Raum
  - Altersbedingter Austausch von Küchengroßgeräten
  - GLT / MSR-Technik erneuerungsbedürftig

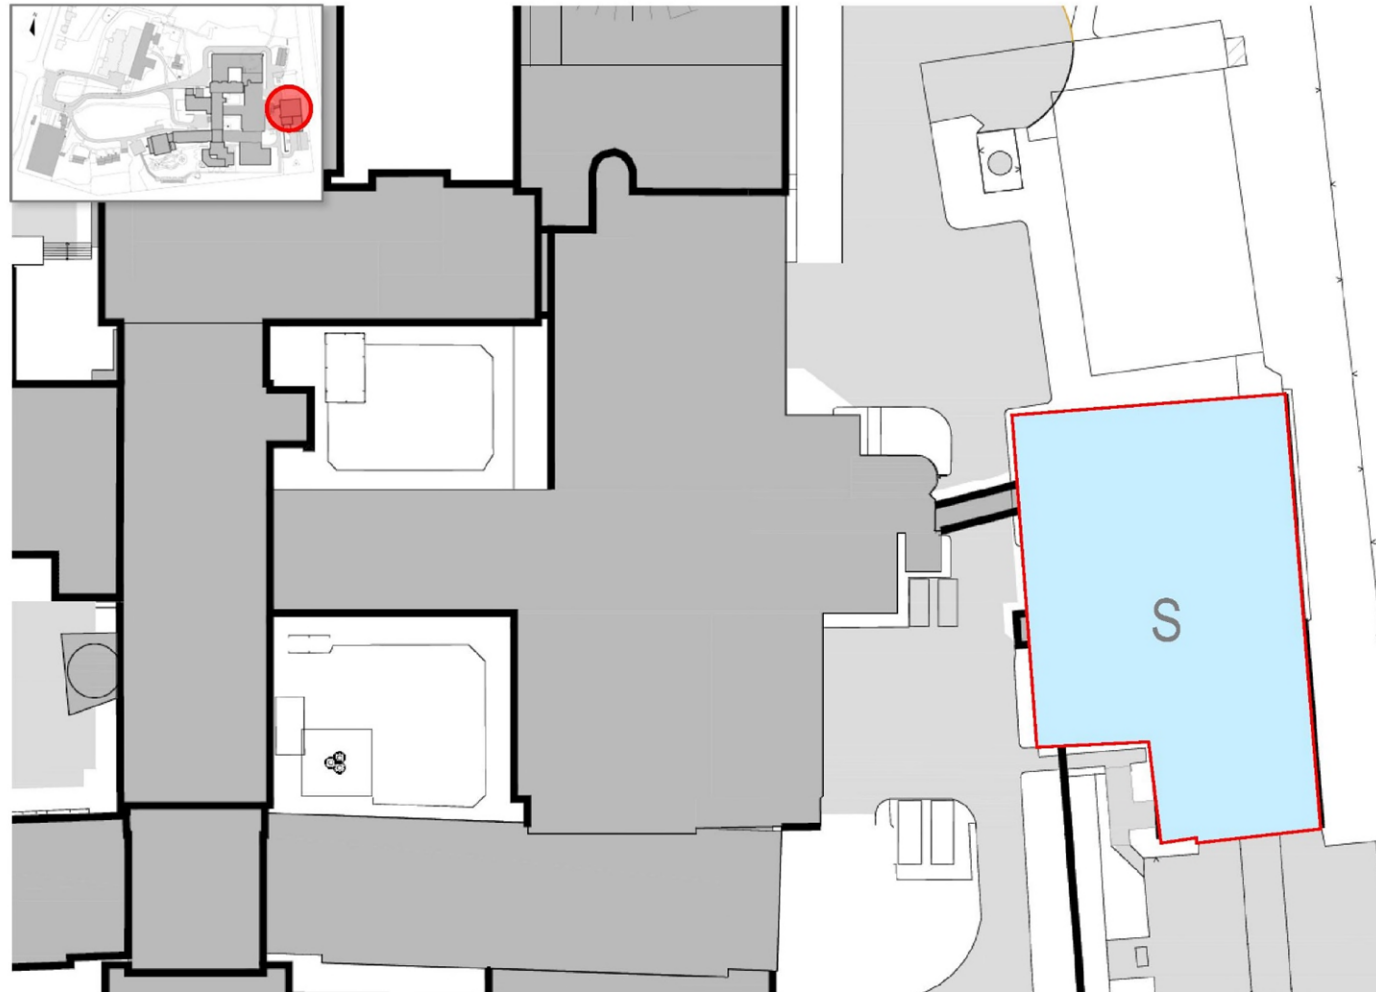
S
- Wärmeschutz Außenfassade, Dämmstandard 1993
  - Sanitärinstallationen und -ausstattungen altersbedingte Abnutzung
  - Fehlende Trennung der AV- und SV-Netze und Trassen
  - Heizungs- und TW/TWW- Verteilung sanierungsbedürftig
  - Turnhalle und Nebenräume sanierungsbedürftig
  - Sportplatz sanierungsbedürftig
  - Altersbedingter Austausch von abgehängten Paneldecken
  - Alters- und energetisch bedingter Austausch von Beleuchtung
  - Brandschutztechnische Ertüchtigung z.T. notwendig
  - RWA-Anlagen müssen an gültige Vorschriften angepasst werden
  - Altersbedingte Erneuerung Hangartor
  - GLT / MSR-Technik erneuerungsbedürftig

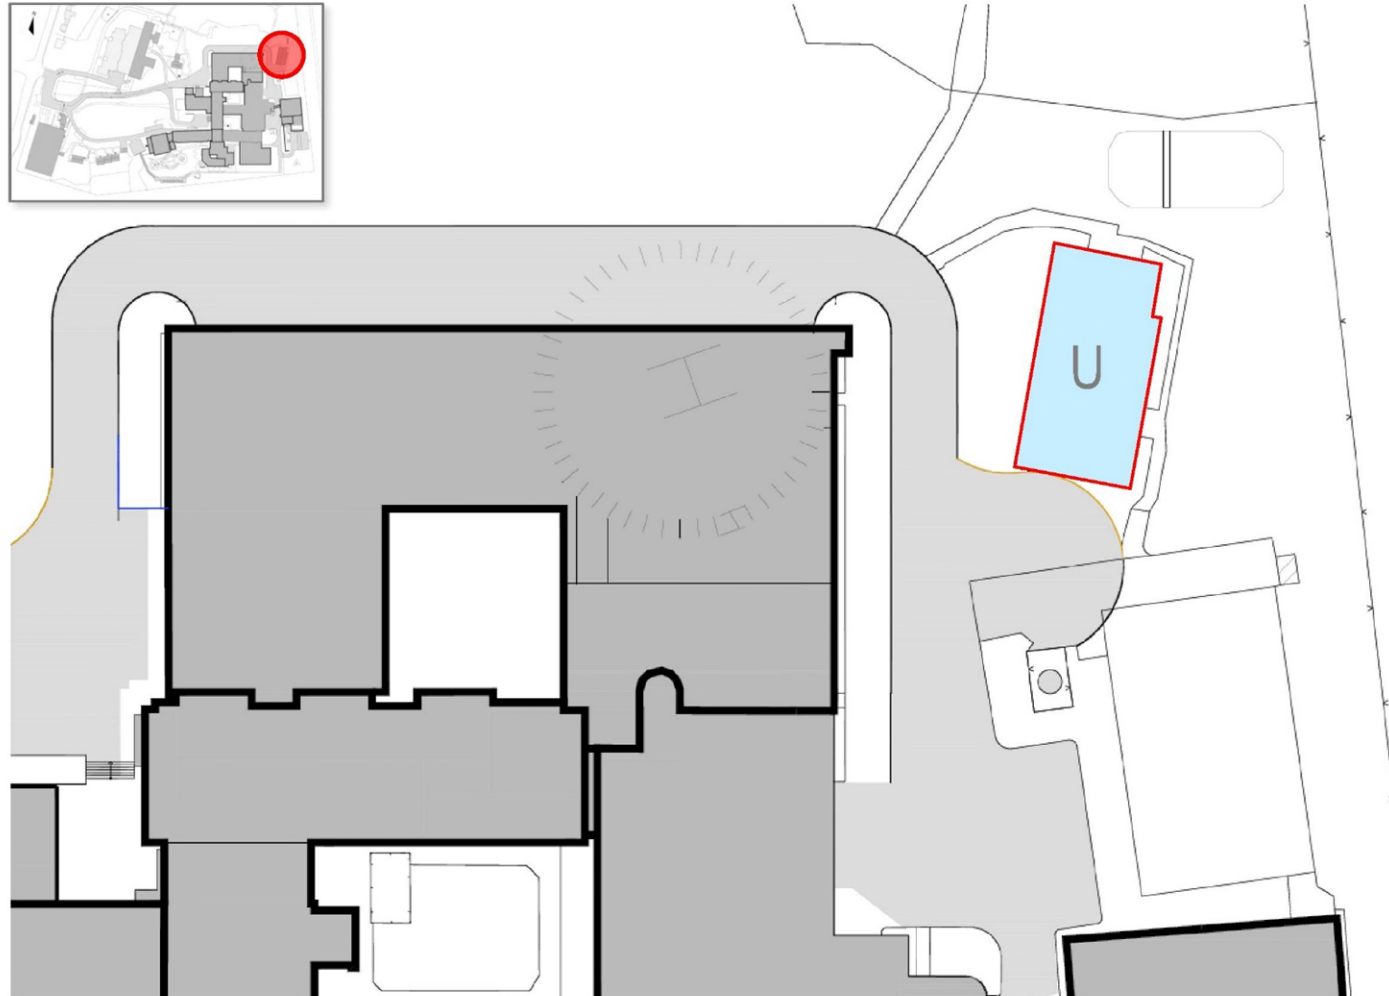
- U**
- Außenwände und Dach entsprechen Dämmstandart 1955
  - Eingangstüren sanierungsbedürftig
  - Dach sanierungsbedürftig
  - Sanitärinstallationen und -ausstattungen altersbedingte Abnutzung
  - TWW-Bereitung sanierungsbedürftig
  - Heizkörperventile sanierungsbedürftig
  - Das ehemalige Wohnhaus ist insgesamt sanierungsbedürftig
  - GLT / MSR-Technik erneuerungsbedürftig

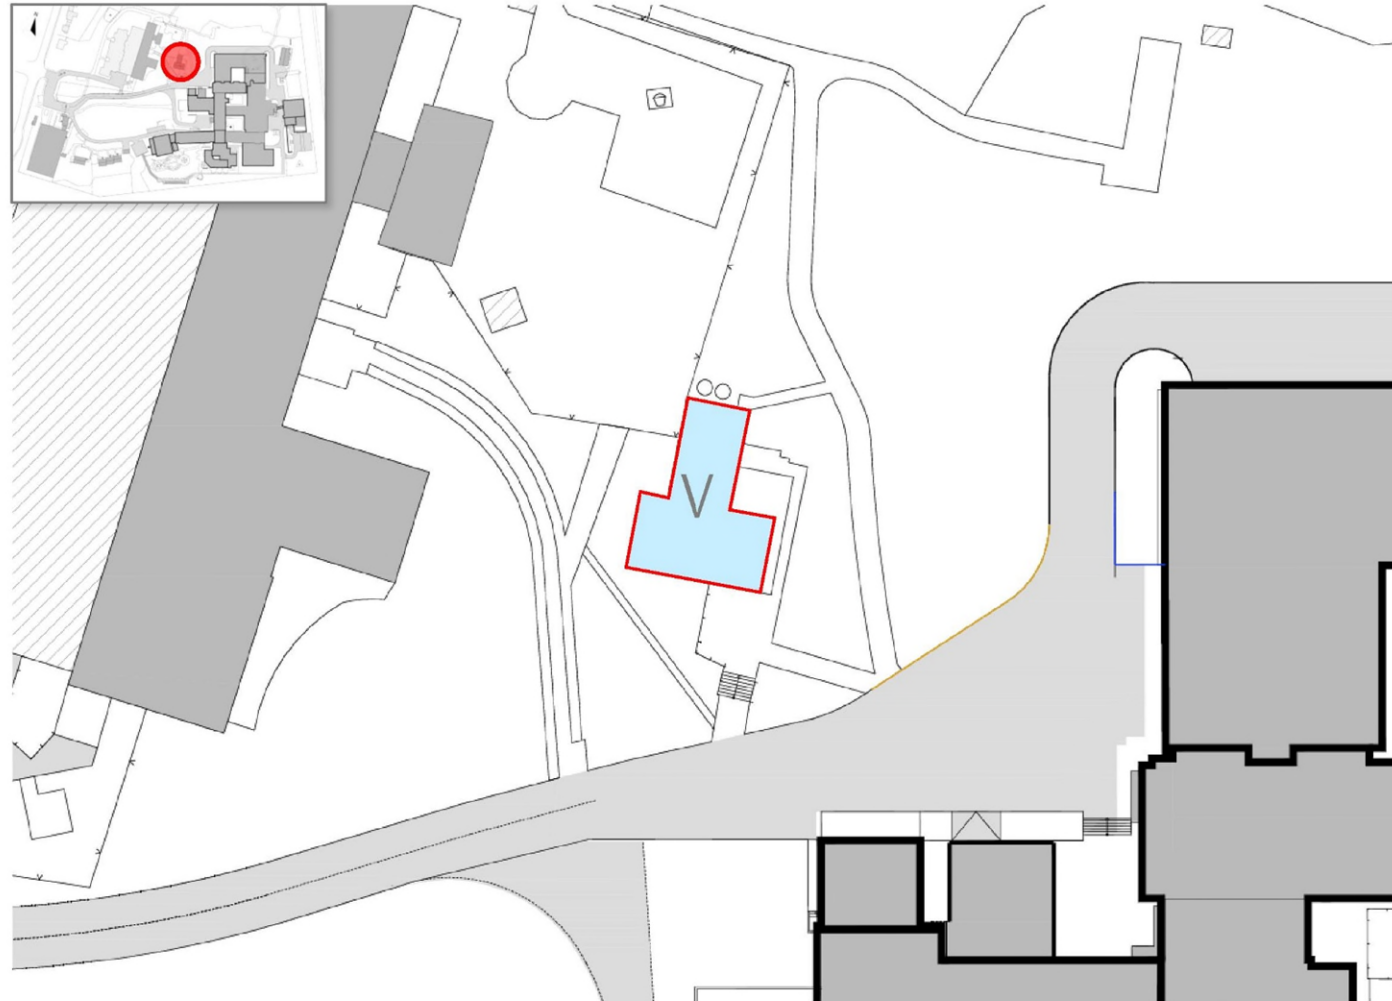
V
- Außenwände und Dach entsprechen Dämmstandard 1955
  - Eingangstüren und Holzfenster sanierungsbedürftig
  - Bleiglasfenster ohne Schutzfenster außen
  - Sanitärinstallationen und -Verteilung sanierungsbedürftig
  - RLT-Anlage und Regelung sanierungsbedürftig
  - Heizungsregelung sanierungsbedürftig
  - Die Kapelle ist stark sanierungsbedürftig
  - GLT / MSR-Technik erneuerungsbedürftig

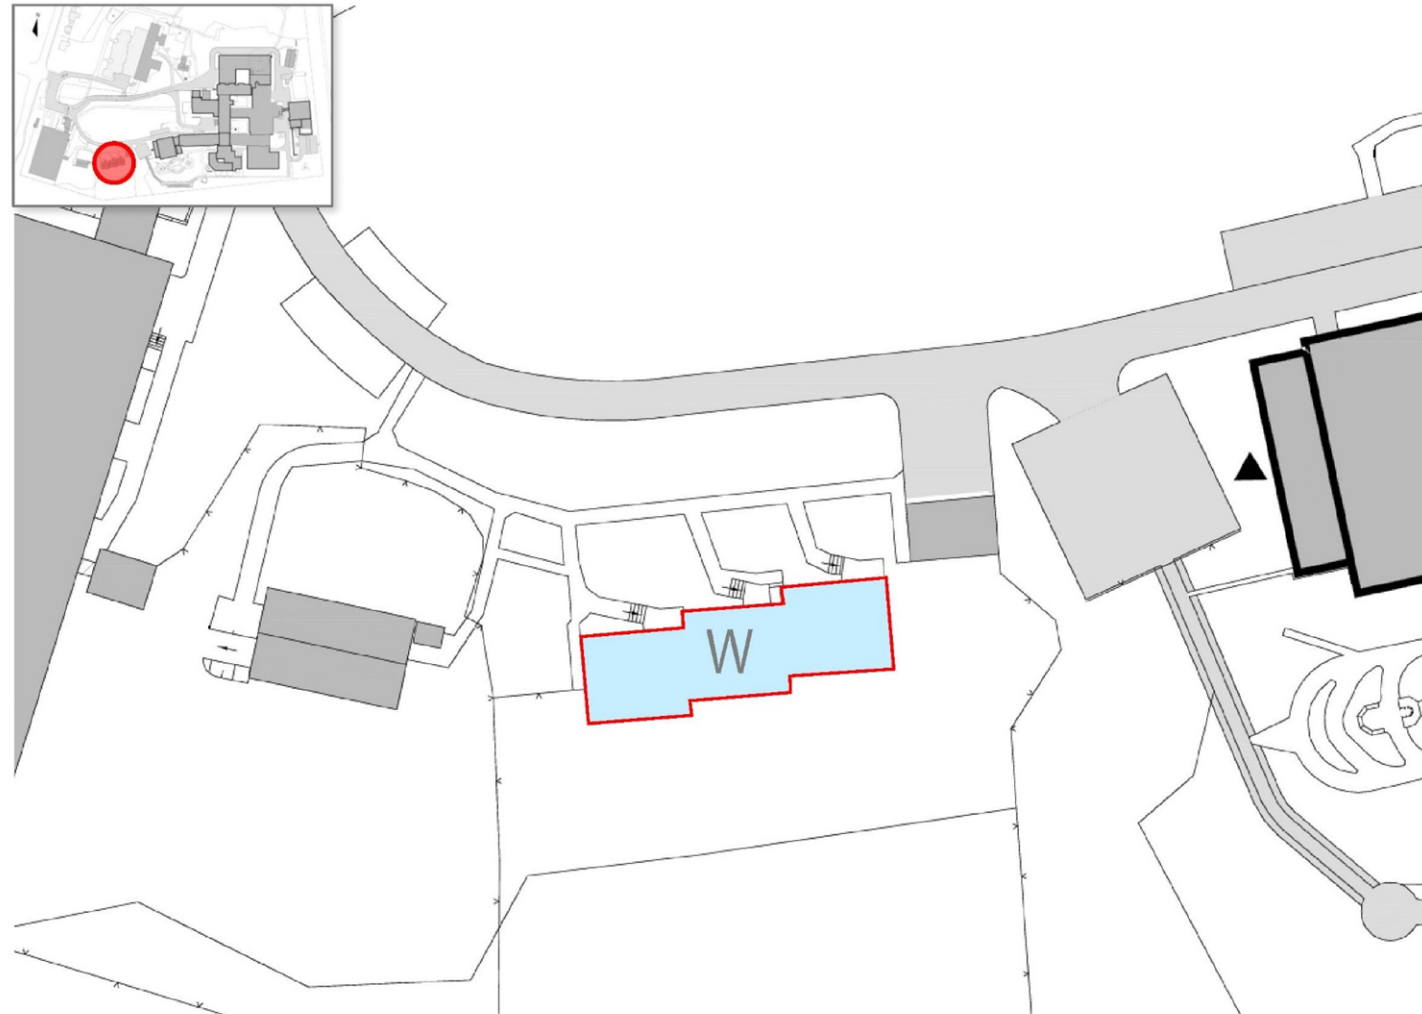
W
- Außenwände und Dach entsprechen Dämmstandart 1955
  - Dach sanierungsbedürftig
  - Sanitärinstallationen und -Verteilung sanierungsbedürftig
  - TWW-Bereitung und Regelung sanierungsbedürftig
  - Heizungsverteilung und Regelung sanierungsbedürftig
  - Die Wohnhäuser sind insgesamt stark sanierungsbedürftig
  - GLT / MSR-Technik erneuerungsbedürftig

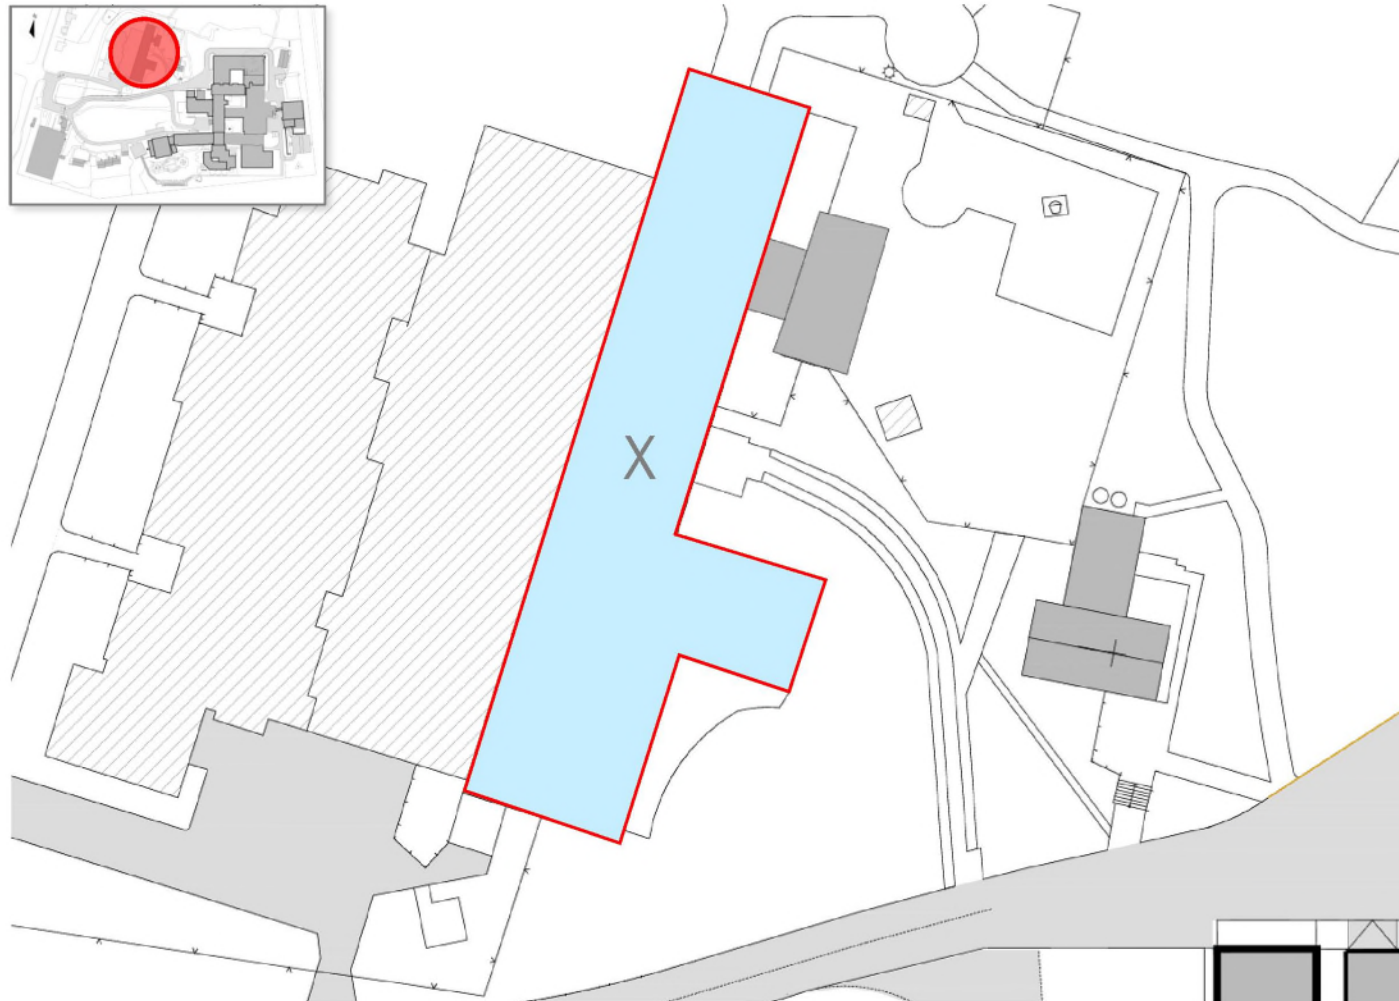
X
- Außenwände und Alufenster Dämmstandart 1972
  - Außentüren z.T. sanierungsbedürftig
  - Sanitärinstallationen und Verteilung sanierungsbedürftig
  - TWW-Bereiter sanierungsbedürftig
  - Heizungsverteilung sanierungsbedürftig
  - RLT-Anlage Mehrzweckhalle sanierungsbedürftig
  - Beleuchtung Mehrzweckhalle sanierungsbedürftig
  - Regelungstechnik sanierungsbedürftig
  - Altersbedingter Austausch von abgehängten Paneldecken
  - Brandschutztechnische Ertüchtigung z.T. notwendig
  - GLT / MSR-Technik erneuerungsbedürftig
