### 2.3.1.2. Baulich-technische Schwachstellen

Zielplanung 2028 – 2032

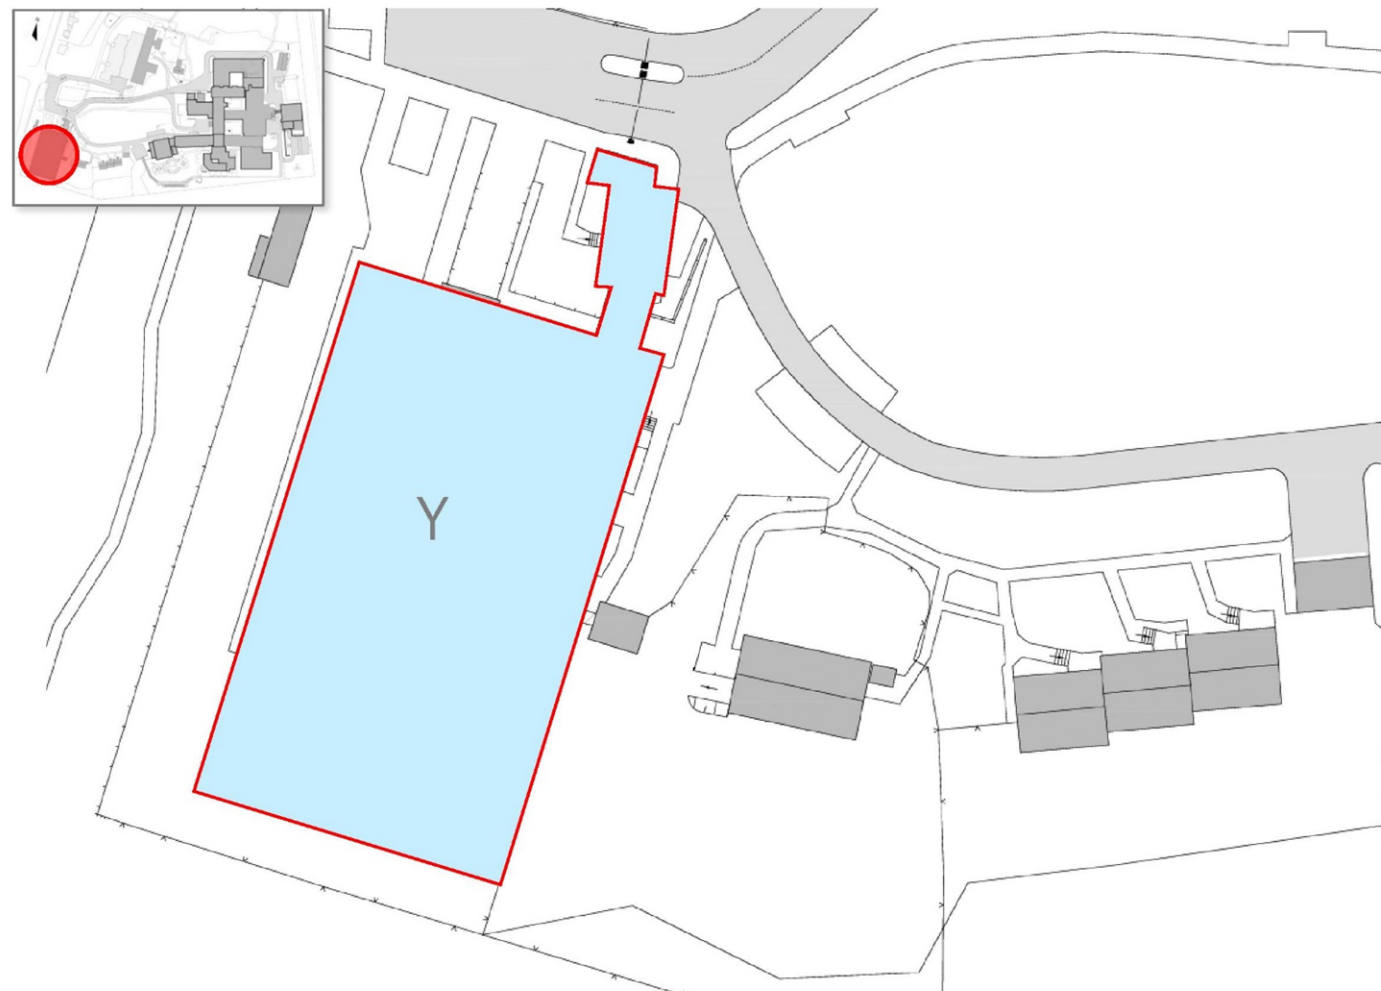
- Y**
- Außenwände und Alufenster Dämmstandart 1972
  - Außentüren sanierungsbedürftig
  - Sanitärinstallationen und Verteilung sanierungsbedürftig
  - RLT-Kanalnetz altersbedingte Teilsanierungen notwendig
  - Elektroinstallationen sanierungsbedürftig
  - Die Segmentdichtungen der Parkdeckböden sind sanierungsbedürftig, Wasser dringt in Decken ein
  - Stellenweise starke Korrosionsschäden an Stahlträgern
  - Dacheindichtung sanierungsbedürftig
  - Lüftungsanlage Wagenhalle sanierungsbedürftig
  - Alters- und energetisch bedingter Austausch von Beleuchtung
  - Brandschutztechnische Ertüchtigung z.T. notwendig
  - GLT / MSR-Technik erneuerungsbedürftig

-Ersatzneubau für 2027  
vorgesehen einschl.  
Abbruch des Gebäude Z

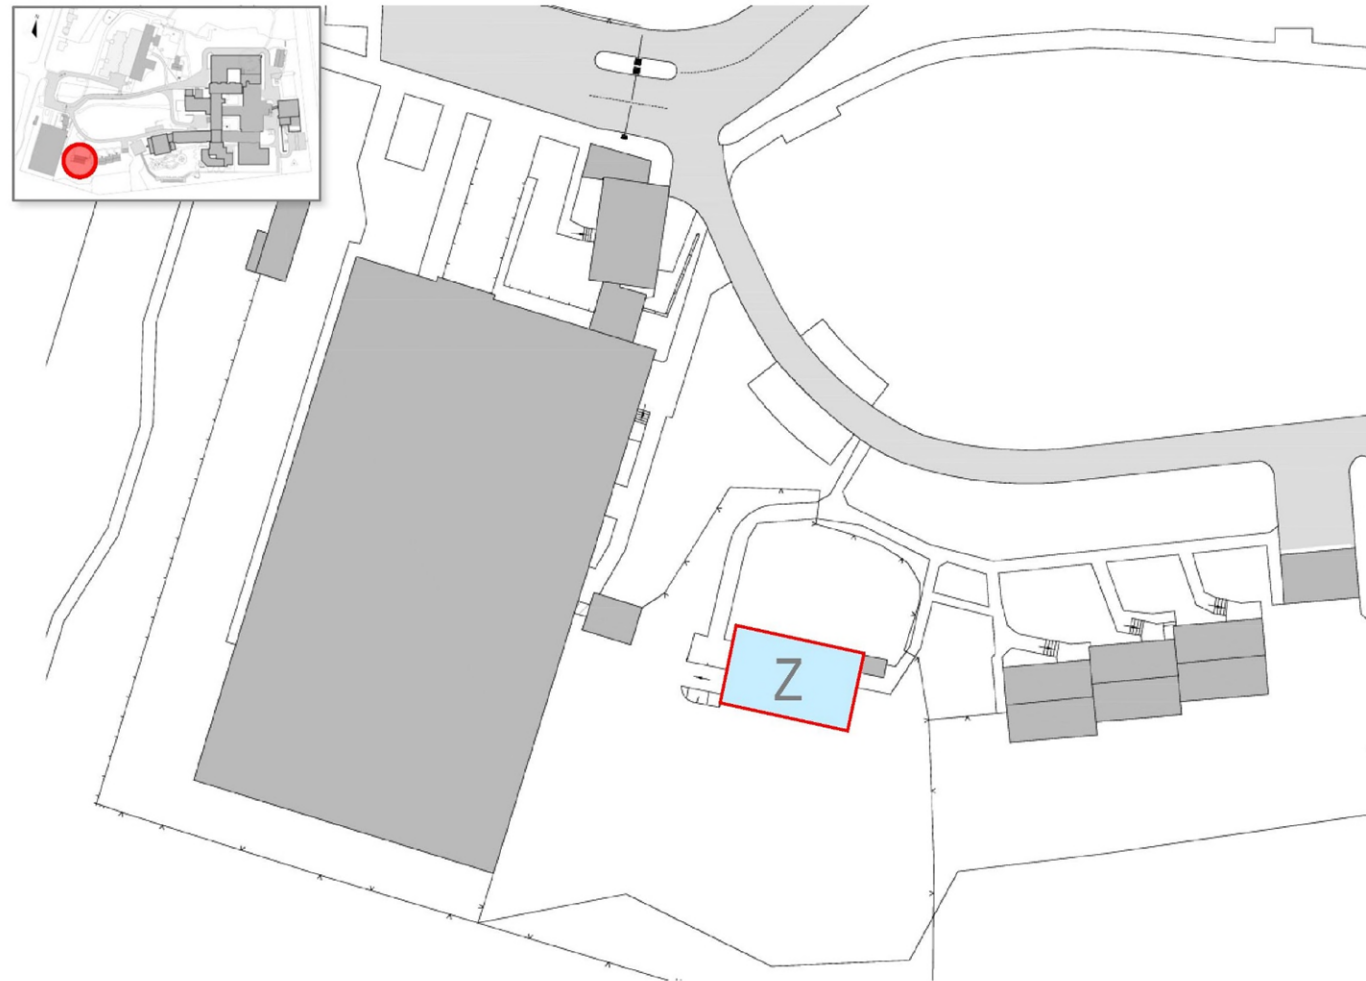
- Z**
- Außenwände und Dach entsprechen Dämmstandart 1957
  - Fenster sind sanierungsbedürftig
  - Dach sanierungsbedürftig
  - Sanitärinstallationen und -Verteilung sanierungsbedürftig
  - TWW-Bereitung und Regelung sanierungsbedürftig
  - Elektroinstallationen sanierungsbedürftig
  - Heizungsverteilung und Regelung sanierungsbedürftig
  - Das Wohnhaus ist insgesamt stark sanierungsbedürftig
  - GLT / MSR-Technik erneuerungsbedürftig

-Abbruch für  
Ersatzneubau Parkhaus  
vorgesehen, ab 2027

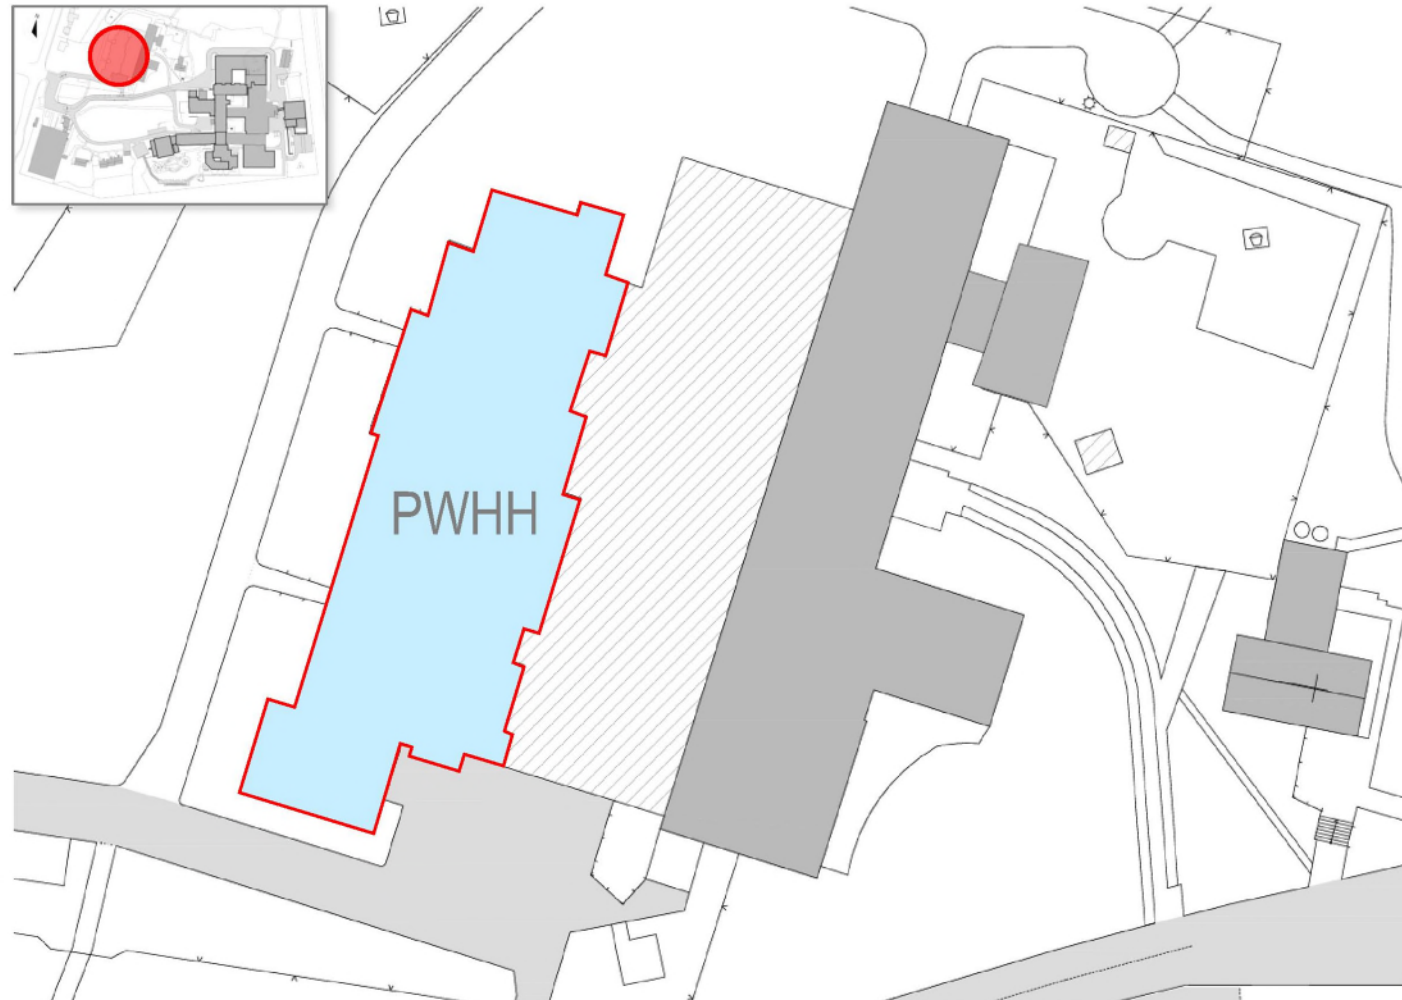
- PWHH**
- Kabelverlegung auf den Fluren der einzelnen Etagen entspricht nicht den Brandschutzvorgaben
  - GLT / MSR-Technik erneuerungsbedürftig
