| Projekt-Nr. | Ausfertigungs-Nr. | Datum |
|---|---|---|
| 2194980 | 1/1 | 09.07.2020 |

## **Lauffenmühle Lauchringen**

**Orientierende Bausubstanzuntersuchung Weberei  
(Geb. 8 bzw. Geb. J), Kadelburger Straße 11 in 79787 Lauchringen**

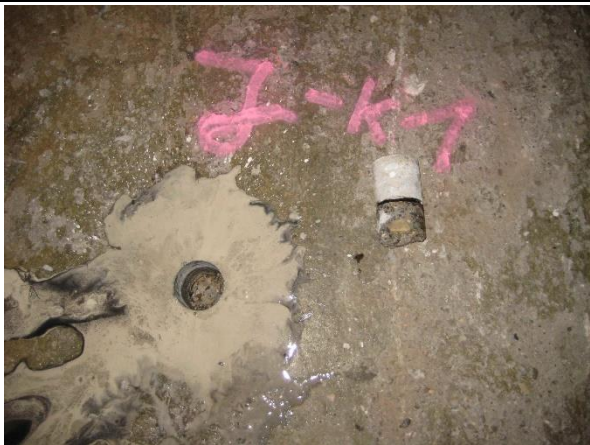
| Entnahmeort /<br>Probenbezeichnung | Material | Entnahmetiefe /<br>Stärke<br>ca. cm | Beschaffenheit /<br>Bemerkungen | Ansicht |
|---|---|---|---|---|
| Geb. J Weberei 2<br>Keller<br><br>Boden<br><br><b>J-K1.1</b><br><b>J-K1.2</b><br><b>J-K1.3</b> | <b>Beton</b><br><b>Gussmasse</b><br><b>Beton</b> | <b>0 – 8,5</b><br><b>8,5 – 8,8</b><br><b>8,8 – 13,8</b> | fein, grau<br>Bitumendichtlage<br>grob, grau | |

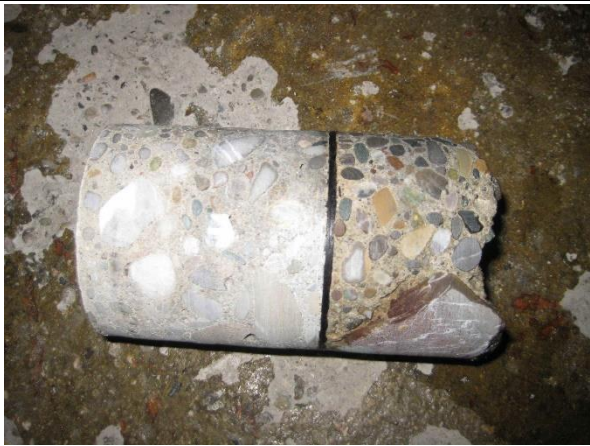
| Entnahmeort /<br>Probenbezeichnung | Material | Entnahmetiefe /<br>Stärke<br>ca. cm | Beschaffenheit /<br>Bemerkungen | Ansicht |
|---|---|---|---|---|
| Geb. J Weberei 2<br>Keller<br><br>Boden<br><br><b>J-K2</b> | <b>Beton</b><br><b>Gussmasse</b><br><b>Beton</b> | <b>0 – 8,5</b><br><b>8,5 – 8,8</b><br><b>8,8 – 13,8</b> | fein, grau<br>Bitumendichtlage<br>grob, grau | |

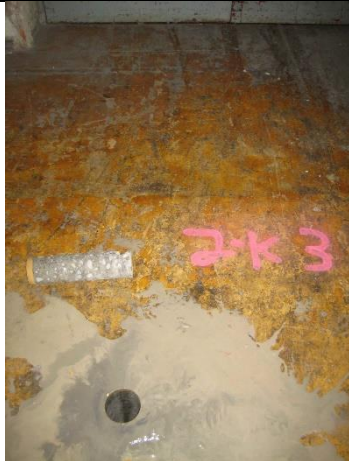
In der gesamten Halle ist ein Industrieestrich / Magnesiaestrich verlegt. Dieser wurde mittels zweier Kernbohrungen (J-K3 und J-K4) beprobt. Die Probe J-K3.1 wurde im Labor auf Asbesthaltigkeit untersucht. Es wurde Chrysotil-Asbest mit einer Massenkonzentration > 1 % ermittelt. Aufgrund des synonym aufgebauten Hallenbodens an J-K4 ist davon auszugehen, dass dieser ebenfalls asbesthaltig ist.

- J-K3: Betonboden im Erdgeschoss  
ist aufgrund der erhöhten elektr. Leitfähigkeit als > Z2 einzustufen, die restlichen Parameter halten die Zuordnungswerte für eine Einstufung zu Z1.1 ein
- J-K2: Betonboden im Keller  
aufgrund erhöhter Gehalte an MKW (Mineralölkohlenwasserstoffen) mit 740 mg/kg ist der Beton mit dem Zuordnungswert Z2 einzustufen. Hier sollte die sich zwischen den beiden Betonschichten befindende schwarze Gussmasse entfernt werden, wodurch mit hoher Wahrscheinlichkeit eine bessere Zuordnung des Betonmaterials zu erreichen ist.

| Entnahmeort /<br>Probenbezeichnung | Material | Entnahmetiefe /<br>Stärke<br>ca. cm | Beschaffenheit /<br>Bemerkungen | Ansicht |
|---|---|---|---|---|
| Geb. J Weberei 2<br>Erdgeschoss<br><br>Boden<br><br><b>J-K3.1</b><br><b>J-K3.2</b> | <b>Industrie-<br/>estrich gelb<br/>Beton</b> | <b>0 – 2</b><br><b>2 – 30</b> | gelbli., Fasern, Asbest<br><br>grau | |

Die asbesthaltigen Bauteile sind unter Einhaltung der TRGS519 auszubauen, zu verpacken und als gefährlicher Abfall zu entsorgen.

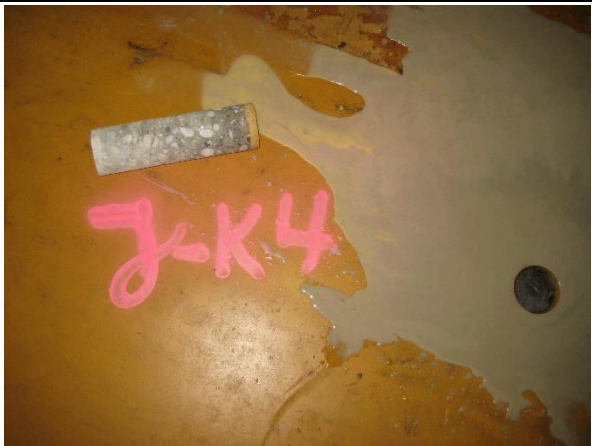
| Entnahmeort /<br>Probenbezeichnung | Material | Entnahmetiefe /<br>Stärke<br>ca. cm | Beschaffenheit /<br>Bemerkungen | Ansicht |
|---|---|---|---|---|
| Geb. J Weberei 2<br>Erdgeschoss<br><br>Boden<br><br><b>J-K4.1</b><br><b>J-K4.2</b> | <b>Industrie-<br/>estrich gelb<br/>Beton</b> | <b>0 – 2</b><br><b>2 – 29</b> | gelbli., Fasern, Asbest<br><br>grau | |

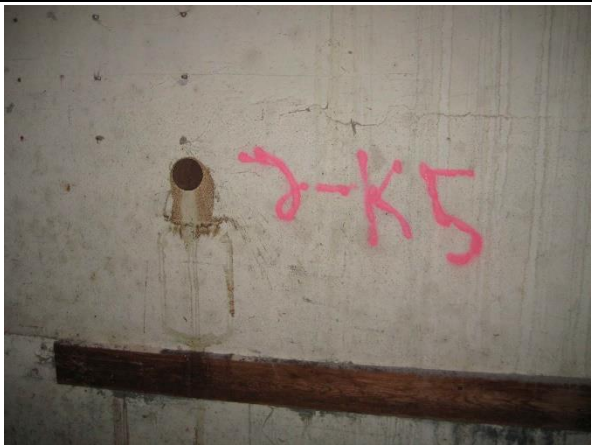
- J-K5: Wand außen, Mauerwerk aus Ziegel mit Putz  
keine erhöhten Werte, das Mauerwerk kann als Z1.1 eingestuft werden

| Entnahmeort /<br>Probenbezeichnung | Material | Entnahmetiefe /<br>Stärke<br>ca. cm | Beschaffenheit /<br>Bemerkungen | Ansicht |
|---|---|---|---|---|
| Geb. J Weberei 2<br>Erdgeschoss<br><br>Wand<br><br><b>J-K5</b> | <b>Mauerwerk</b> | <b>0 – 30</b> | Ziegel mit Putz | |

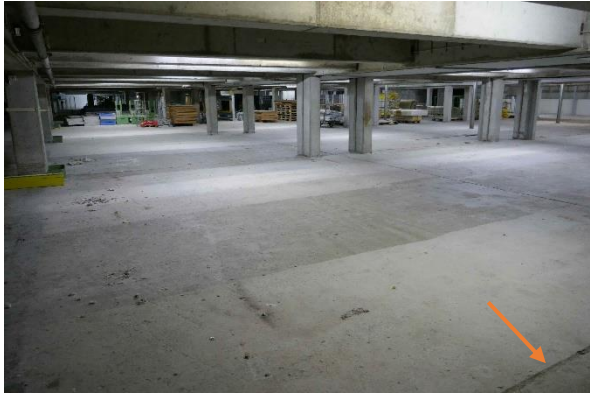
- J-A1: Feuchtigkeitssperre an Decke / Sheddach von innen, steile Seite enthält nur geringe Konzentrationen an PAK (2,1 mg/kg)
- J-A2: Gussfuge im Keller, schwarz, glänzend, spröde zwischen den Bodenplatten aus Beton enthält 26,8 mg/kg PAK und ist als DK0 einzustufen
- Die Bodenplatten aus Beton im Keller bestehen aus zwei Betonschichten, getrennt durch eine ca. 3 mm starke Bitumendichtlage. Diese (J-K1.2) enthält 10,0 mg/kg und ist ebenfalls als DK0 einzustufen
- Hohe Gehalte an PAK enthält hingegen die schwarze, elastische Fuge im Übergang zwischen Kellerboden und -wand (J-A4). Hier wurde ein Gehalt von PAK = 37.587 mg/kg analysiert. Die Fuge ist separat auszubauen, es handelt sich um einen gefährlichen Abfall. Das Material muss als > DKII entsorgt werden.

| Entnahmeort /<br>Probenbezeichnung | Material | Entnahmetiefe /<br>Stärke<br>ca. cm | Beschaffenheit /<br>Bemerkungen | Ansicht |
|---|---|---|---|---|
| Geb. J Weberei 2<br>Keller<br><br>Boden<br><br><b>J-A2</b> | <b>Gussfuge</b> | <b>3 cm</b> | schwarz, glänzend,<br>spröde, zwischen Boden-<br>platten | |

Für den Ausbau der stark mit PAK belasteten Fuge an der Kelleraußenwand sollten im Vorfeld die erforderlichen Arbeitsschutzmaßnahmen mit der zuständigen Gewerbeaufsicht abgestimmt werden. Ggf. ist ein Arbeits- und Sicherheitsplan gemäß TRGS 524 erforderlich.
