| Projekt-Nr. | Ausfertigungs-Nr. | Datum |
|---|---|---|
| 2194980 | 1/1 | 30.06.2020 |

## **Rückbau Lauffenmühle Lauchringen**

**Orientierende Bausubstanzuntersuchung Verwaltungsgebäude  
(Geb. 22 bzw. Geb. A), Kadelburger Straße 11 in 79787 Lauchringen**

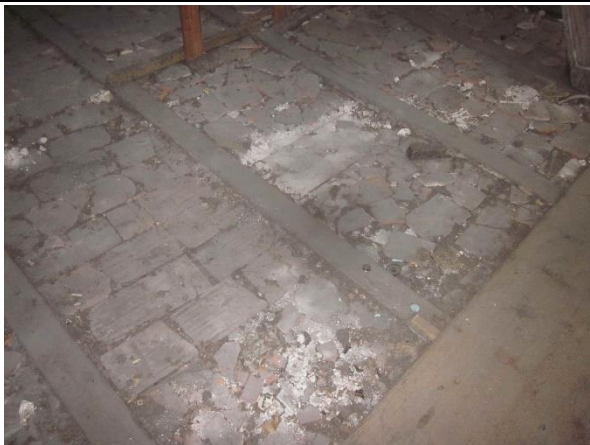
| Entnahmeort/<br>Probenbezeichnung | Material | Entnahmetiefe/<br>Stärke<br>ca. cm | Beschaffenheit/<br>Bemerkungen | Ansicht |
|---|---|---|---|---|
| Geb. A Verwaltung<br>Dachboden<br><br>Boden<br><br><b>A-A1</b> | <b>Schüttung<br/>Fehlboden</b> | <b>10 cm</b> | <b>hellgrau, trocken,<br/>Asche?</b> | |

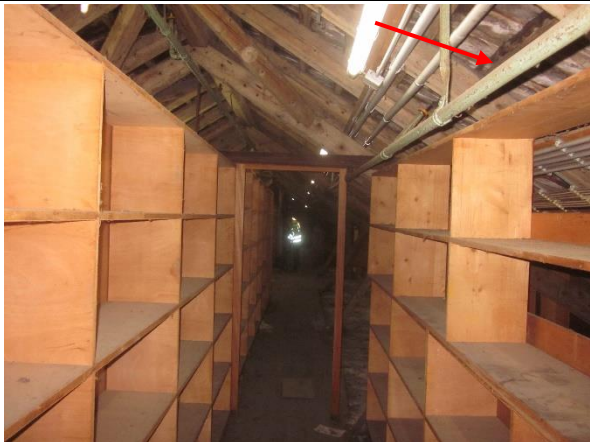
Im Zuge der Begehung wurden zwei Proben genommen, die im Labor auf Asbesthaltigkeit untersucht wurden. In beiden Proben (A-A2 Dachpappe und A-A4 Putz) konnte kein Asbest nachgewiesen werden.

- A-A5: schwarze Kleber unter dem PVC Belag des Fußbodens 1. OG enthält geringe Konzentrationen (6,9 mg/kg)
- A-A2: in der Dachschräge verbaute Dampfsperre Verwaltungsgebäude enthält 40,0 mg/kg PAK und ist als DKI einzustufen

| Entnahmeort/<br>Probenbezeichnung | Material | Entnahmetiefe/<br>Stärke<br>ca. cm | Beschaffenheit/<br>Bemerkungen | Ansicht |
|---|---|---|---|---|
| Geb. A Verwaltung<br>Dachboden<br><br>Dach<br><br><b>A-A2</b> | <b>Dampfsperre</b> | <b>2 mm</b> | <b>Dachpappe, schwarz,<br/>gesandet</b> | |

Die Dachpappen (auch nicht beprobte) sind in jedem Fall von der übrigen Bausubstanz zu trennen und getrennt, gem. folgender Deklarationsanalyse zu entsorgen.

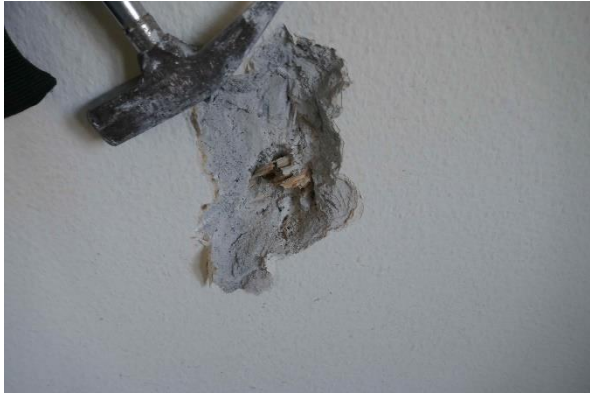
- A-A7: Wand außen, Fertigbetonelemente Kopfgebäude aufgrund erhöhter Sulfatgehalte und der elektr. Leitfähigkeit als Z1.2 einzustufen
- A-A3: Wand außen, Bruchstein mit Putz Verwaltungsgebäude aufgrund erhöhter Sulfatgehalte von 1.700 mg/l als DKI einzustufen
- A-A1: Fehlboden Schüttung, Dachboden Verwaltungsgebäude aufgrund erhöhter Gehalte an Kupfer (1.200 µg/l) als DKII einzustufen

| Entnahmeort/<br>Probenbezeichnung | Material | Entnahmetiefe/<br>Stärke<br>ca. cm | Beschaffenheit/<br>Bemerkungen | Ansicht |
|---|---|---|---|---|
| Geb. A Verwaltung<br>1.OG / Zimmer<br><br>Wand außen<br><br><b>A-A3</b> | <b>Putz, Beton</b> | <b>&lt; 5 cm</b> | <b>Putz, Beton, mager,<br/>Sand, Holz?</b> | |

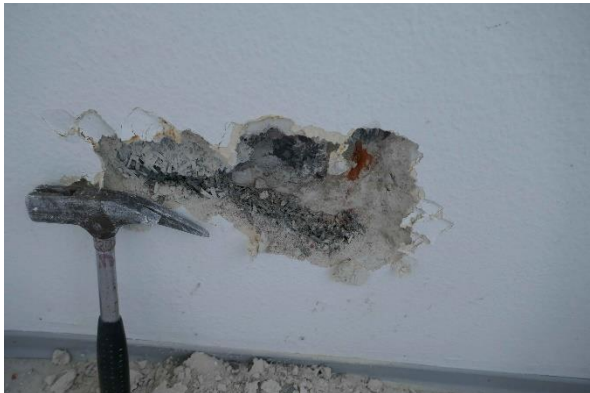
| Entnahmeort/<br>Probenbezeichnung | Material | Entnahmetiefe/<br>Stärke<br>ca. cm | Beschaffenheit/<br>Bemerkungen | Ansicht |
|---|---|---|---|---|
| Geb. A Verwaltung<br>1.OG / Zimmer<br><br>Heizungsnische<br><br><b>A-A4</b> | <b>Putz</b> | <b>2 cm</b> | <b>Putz unter Fenster in<br/>Heizungsnische weiß</b> | |

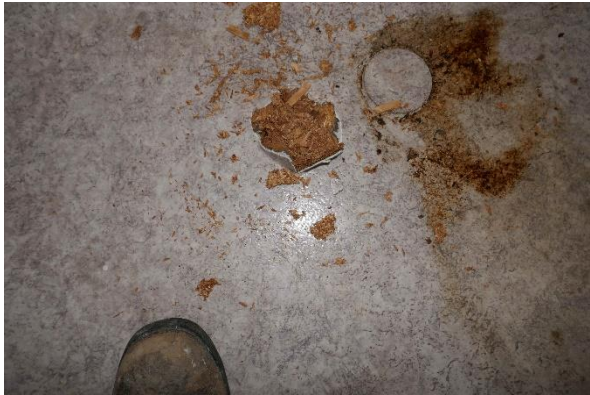
| Entnahmeort/<br>Probenbezeichnung | Material | Entnahmetiefe/<br>Stärke<br>ca. cm | Beschaffenheit/<br>Bemerkungen | Ansicht |
|---|---|---|---|---|
| Geb. A Verwaltung<br>1.OG / Küche<br><br>Boden<br><br><b>A-A5</b> | <b>PVC-Belag</b> | <b>2mm</b> | <b>PVC-Belag mit schwarzem Kleber</b> | |

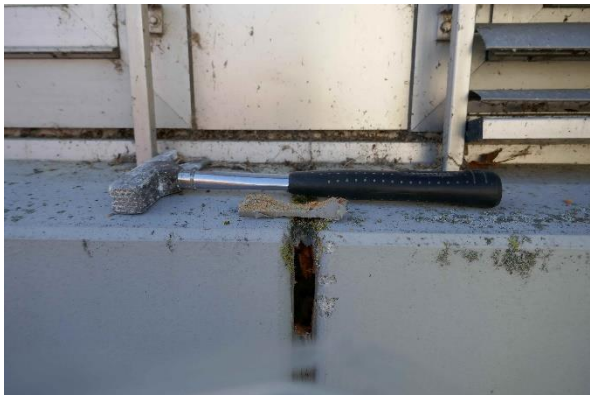
Auf PCB wurden die am Verwaltungsgebäude zwischen den Betonfertigteilen befindlichen Dichtungsfugen untersucht. Die PCB-Gehalte lagen unterhalb der analytischen Bestimmungsgrenze.

| Entnahmeort/<br>Probenbezeichnung | Material | Entnahmetiefe/<br>Stärke<br>ca. cm | Beschaffenheit/<br>Bemerkungen | Ansicht |
|---|---|---|---|---|
| Geb. A Verwaltung<br>neu<br>Erdgeschoss<br><br>Wand außen<br><br><b>A-A6</b> | <b>Fuge</b> | <b>2 cm</b> | <b>grau, elastisch, vertikal, darunter oranger Schaumstoff, zwischen 2 Betonelementen</b> | |

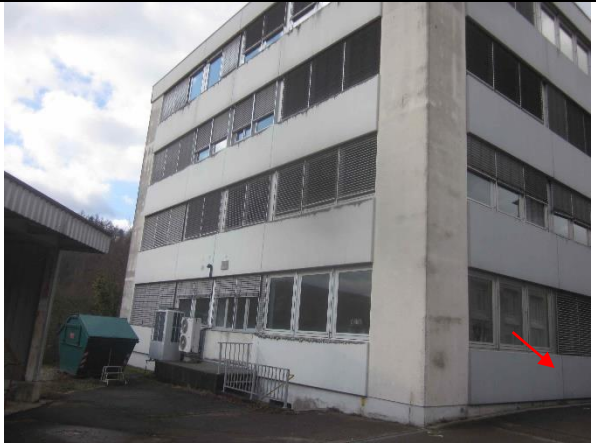
| Entnahmeort/<br>Probenbezeichnung | Material | Entnahmetiefe/<br>Stärke<br>ca. cm | Beschaffenheit/<br>Bemerkungen | Ansicht |
|---|---|---|---|---|
| Geb. A Verwaltung<br>neu<br>Erdgeschoss<br><br>Wand außen<br><br><b>A-A7</b> | <b>Beton</b> | <b>20 cm</b> | <b>grau, Betonfertigele-<br/>ment</b> | |
