## Massen- und Kostenschätzung

**Lauffenmühle Lauchringen**

**Neubewertung Areal Lauffenmühle, Lauchringen**

**Probenahme, Massen-, Kostenschätzung**

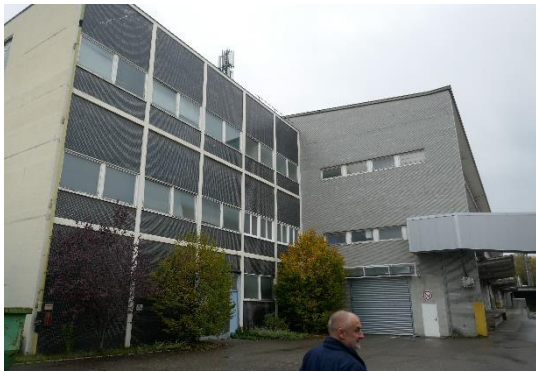
**Foto 1:** Sozialtrakt und Labore  
Spinnerei 1

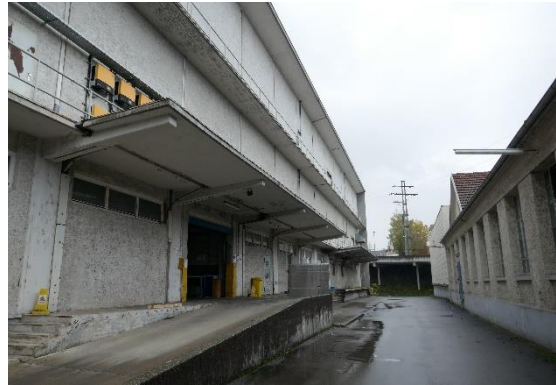
**Foto 2:** Erdgeschoss Spinnerei 1,  
Laderampe

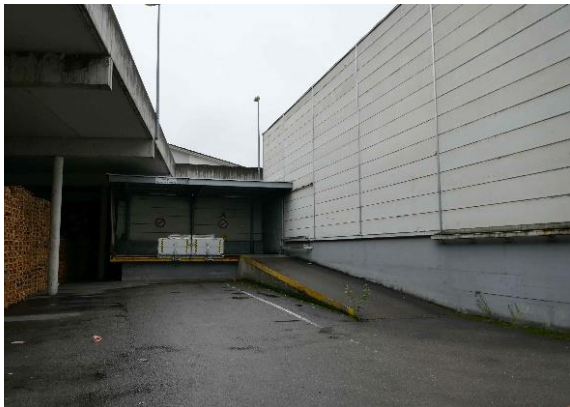
**Foto 3:** Rückseite des Lagers

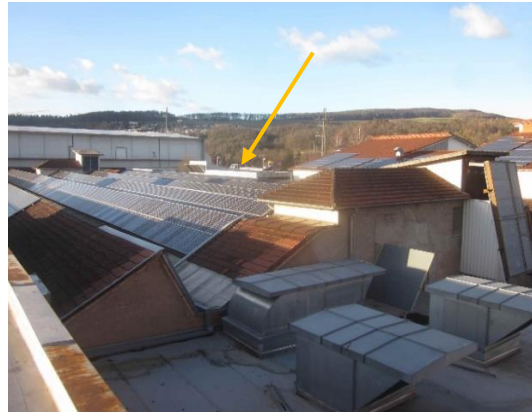
**Foto 4:** Dach Lager im Hintergrund

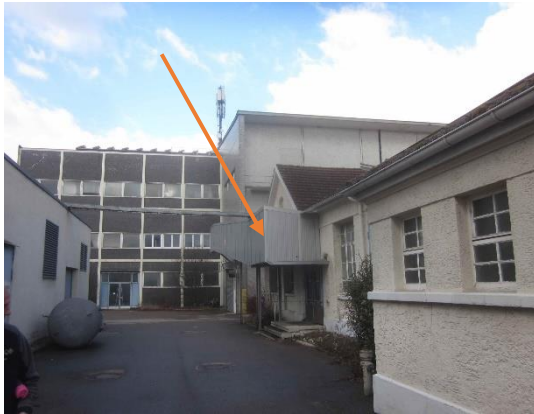
**Foto 5:** Eingang zur Warenschau

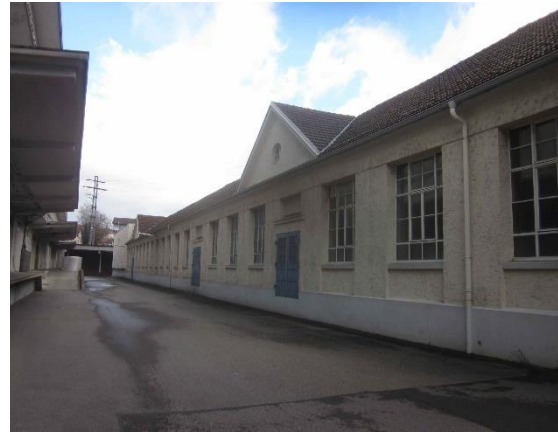
**Foto 6:** Gebäudeseite Warenschau

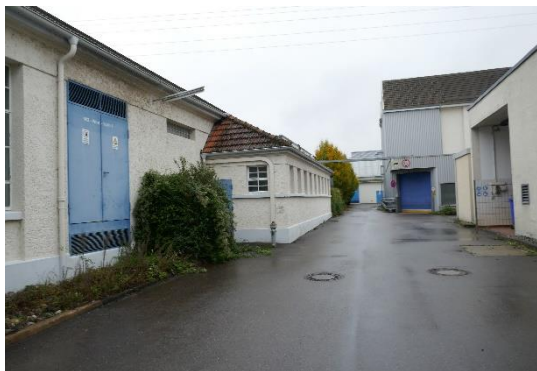
**Foto 7:** Linke Bildseite- südliche Seite der Weberei 2

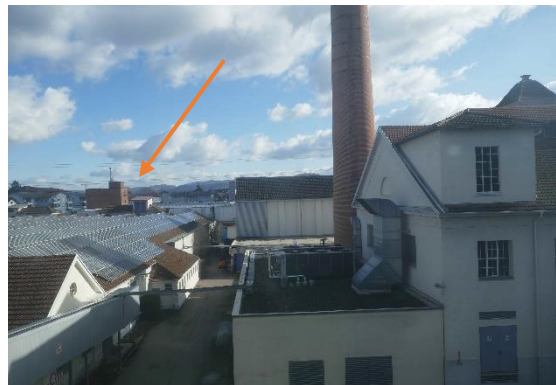
Das Dach selbst ist mit Dachziegeln eingedeckt. Auf der steilen Seite der Shedbedachung (nach Nord) wurden beim Umbau 1967 auf die vorhandene Dacheindeckung aus Bitumenpappe und Asbestzementplatten (Wellplatte) angebracht. Die Südseiten der Sheddächer sind heutzutage mit Photovoltaikelementen belegt.

**Foto 8:** Dach Weberei 2

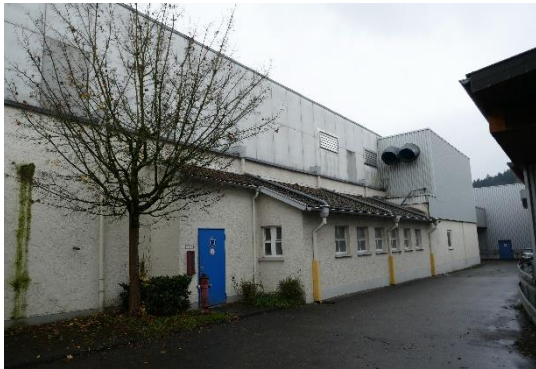
**Foto 9:** Seitenwand Weberei 3 mit aufgestocktem 1. OG

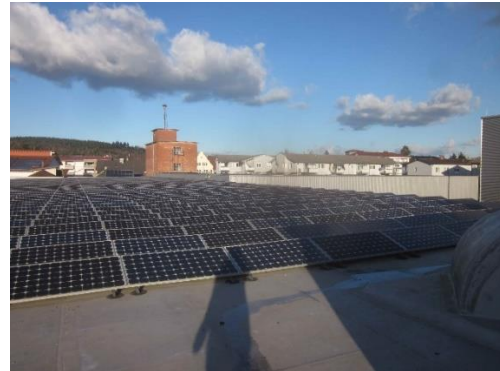
**Foto 10:** Dach Weberei 3

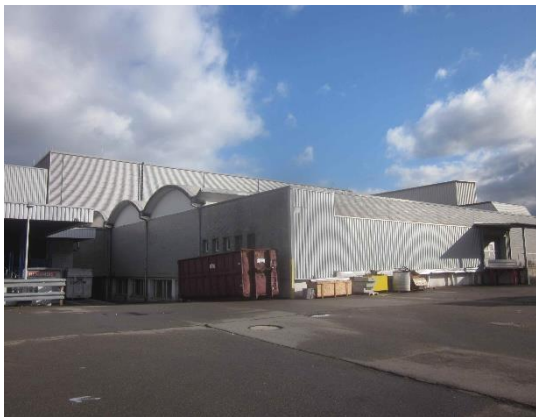
**Foto 11:** Gebäude Weberei 1 im Vordergrund

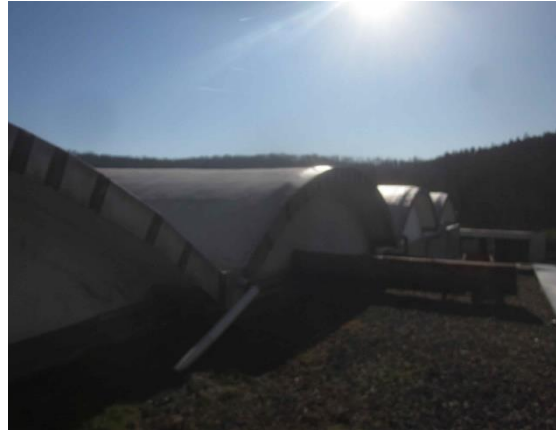
**Foto 12:** Tonnendach Weberei 1

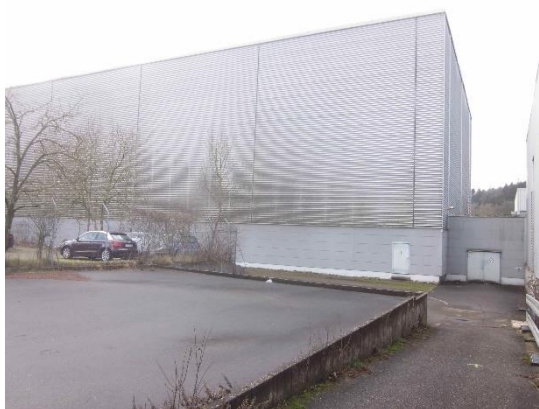
**Foto 13:** Hochregallager, Rückseite

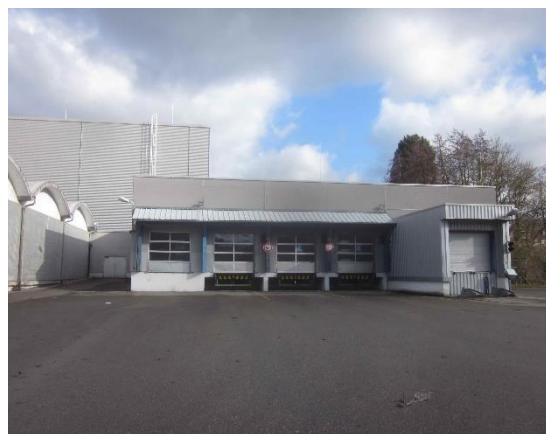
Das Vorgebäude Hochregallager ist eine eingeschossige Stahlbetonhalle. Diese ist nicht unterkellert. Die Wände und das Hallendach bestehen aus Gasbeton-Fertigteilen. Die Bodenplatte ist betoniert. Das Vorgebäude ist ebenfalls mit einem Flachdach mit Bitumenbahnen und einer Kiesschüttung ausgestattet. Von Süden besitzt das Gebäude mehrere LKW-Anlieferungsplätze mit Rolltor.

**Foto 14:** Vorgebäude Hochregallager

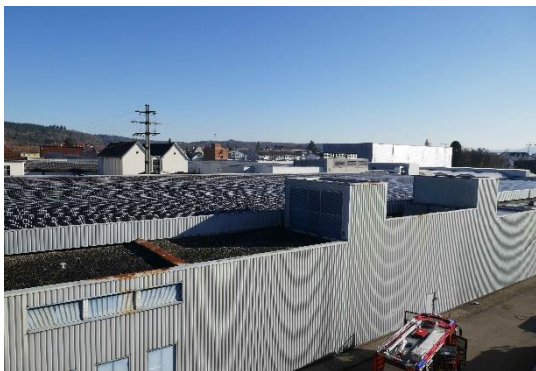
**Foto 15:** Spinnerei 2, Ansicht Süd mit Trakt Klimaanlage / Sozialtrakt

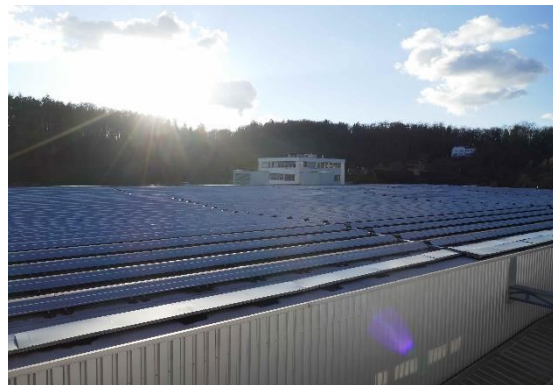
Das Flachdach der Halle ist aus Trapezblech, vmtl. mit einer Dämmung aus Styropor oder Mineralwolle. Darüber folgt eine Folienabdeckung, augenscheinlich ohne Kies. Das gesamte Dach ist mit Photovoltaikelementen belegt. Die vorgelagerten Gebäude Klimaanlage und der Sozialtrakt sind mit Dachpappe und einer Kiesschüttung belegt.

**Foto 16:** Dach Spinnerei 2

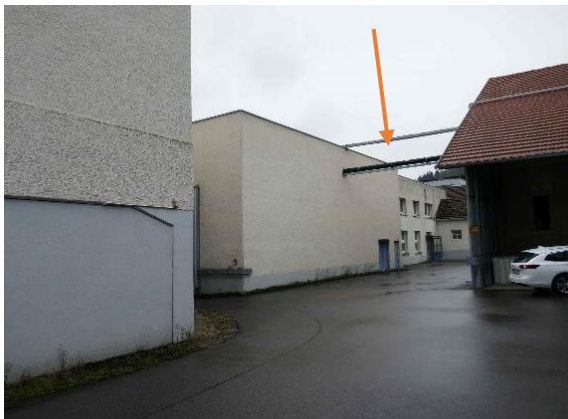
**Foto 17:** Gebäude Werkstatt, davor Bau Filterkammer

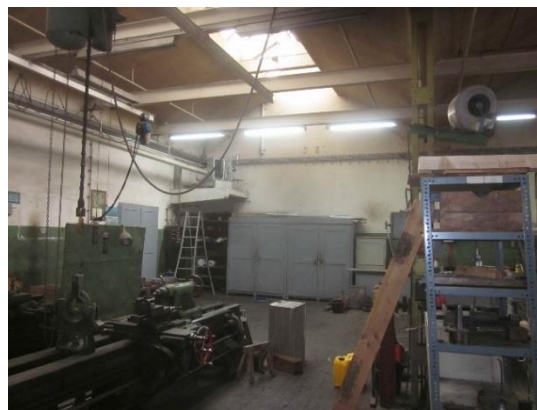
Das Gebäude ist eine eingeschossige Stahlträgerhalle, ohne Unterkellerung. Das Dach ist mit Ziegeln gedeckt und hat ein dreieckiges Oberlicht. Der Werkstattboden ist mit einem organoleptisch auffälligen Stirnholzboden (MKW und PAK) ausgelegt. Der Untergrund unter dem Werkstattboden wurde im Rahmen der OU (Orientierenden Untersuchung) untersucht. Das Gebäude selbst soll im Bestand bleiben, daher wurden keine weiteren Baumaterialien beprobt. Unter dem Stirnholzboden folgt eine Betonbodenplatte.

**Foto 18:** Innenraum Werkstatt

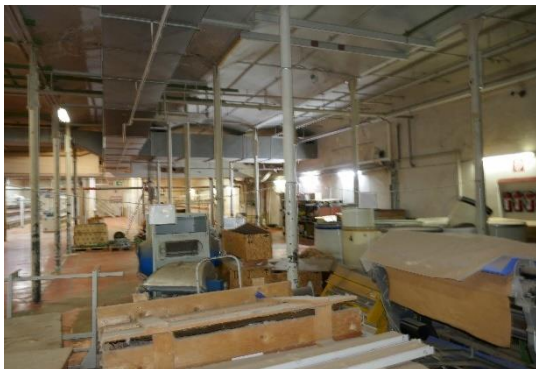
**Foto 19:** Ehem. Spinnstuhl / Putzerei

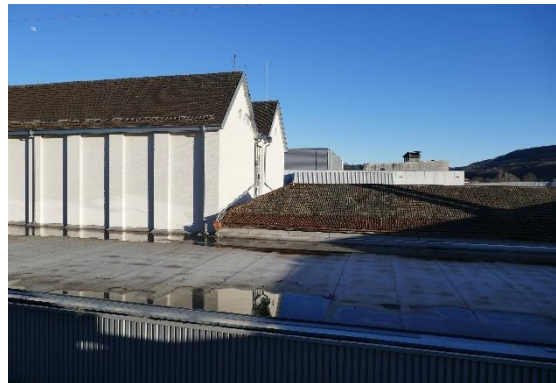
**Foto 20:** Dächer Putzerei und Unifloc (im Vordergrund)

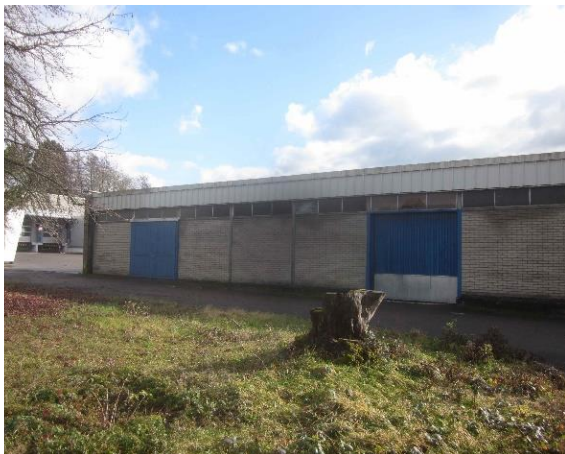
**Foto 21:** Gefahrenlager (Maurer-Schuppen)

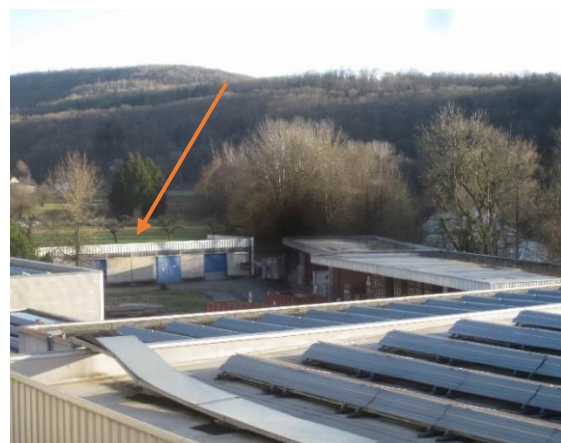
**Foto 22:** Dach des Gefahrenlagers

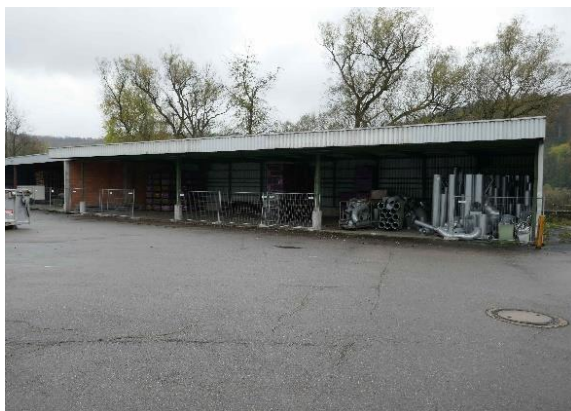
**Foto 23:** Garagen / Stellplätze / Lager

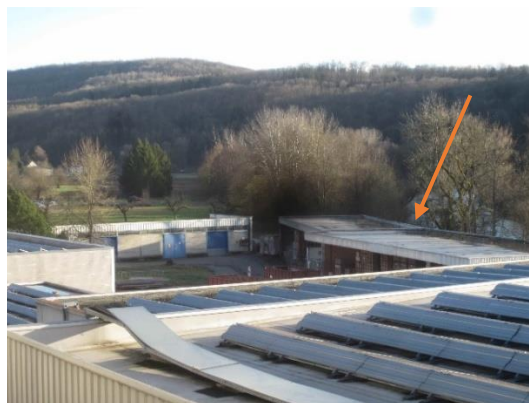
**Foto 24:** Dach von Stellplätzen / Lager
