UNTERSUCHUNGSBERICHT

Nr. 22B00514
26.09.2022

Projekt: Hallenbad mit Erweiterungsbau und Übergang in
Landshut, Dammstraße 28

Inhalt des Auftrages: Eingehende Bauwerksprüfung;
Untersuchungen mit Materialprüfungen an den Gebäuden:
Hallenbad, Erweiterungsbau mit Übergang hinsichtlich der
Standicherheit der Bauwerke

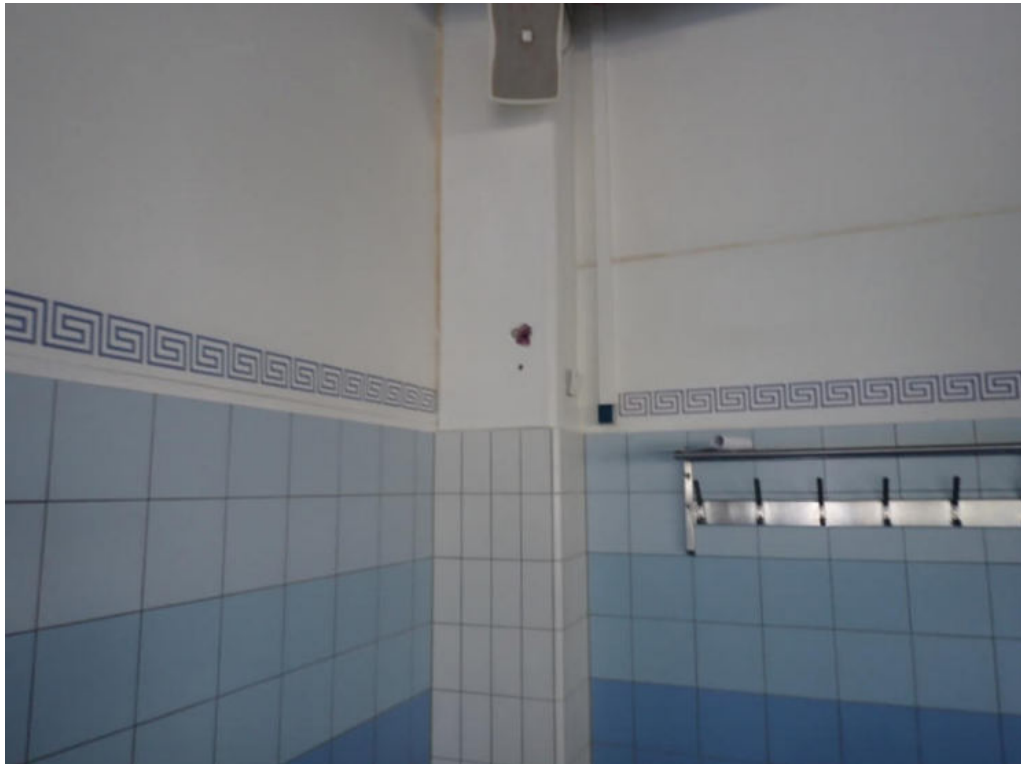
3	Stütze		20 - 30	Stütze o.B.	-
4 CI2	Stütze	10 - 20	23 - 30	Stütze mit dünnen Horizontalrissen, d max. = 0,2 mm	9
5	Randriegel hinter Stütze, oben Stütze Untergehängte Konstruktion	-	16 - 30	<u>Betonabplatzung</u> bei korrodiertem Horizontalstab o.B. vgl. Untersuchungsbereich 2a	10
6	Treppenpodest zur Empore	-	-	<u>Wasserablaufspuren an Unterseite</u> , Klopfproben o.B.	11
7 Empore	Untergehängte Deckenkon- struktion Stahlkonstruktion	-	-	Aluminium-Paneeldecke als untergehängte Deckenkonstruktion: <u>Federspann-Anhänger mit Oberflächenkorrosion</u> ; Stahlkonstruktion o.B.	12, 13

Bild 9: Untersuchungsbereich 4 im Obergeschoss, Stütze

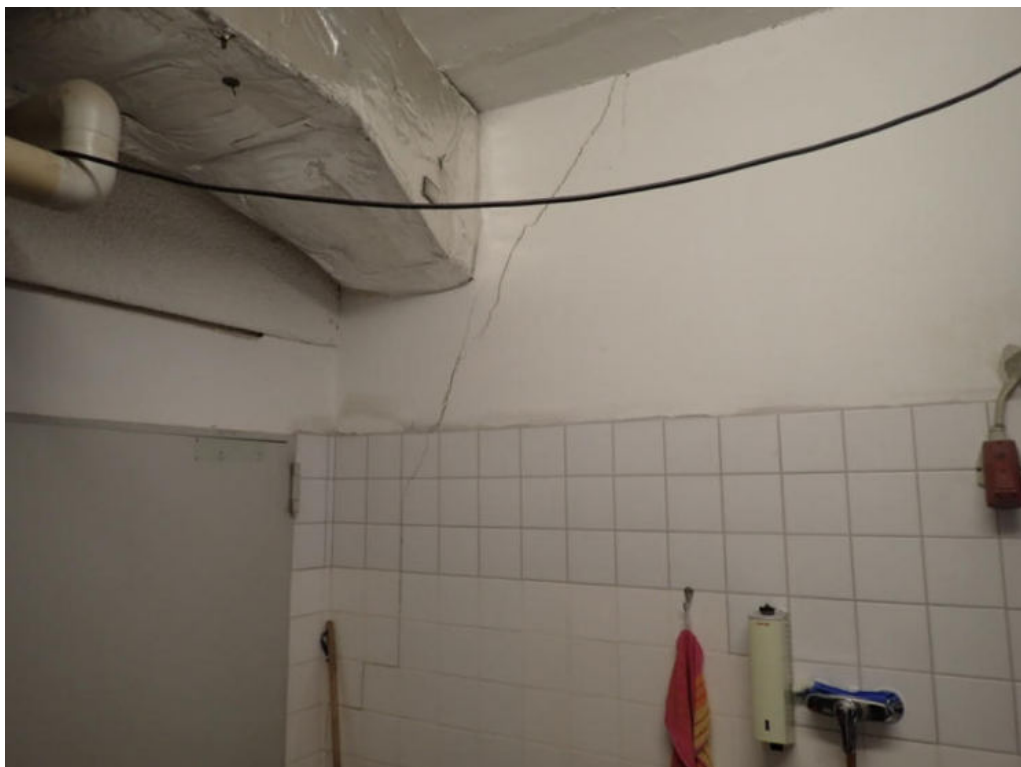
15	Wand	-	-	<u>Schrägriß, Rissbreite bis 5 mm</u>	20
16	VIP-Umkleide, Türdurchgang	-	-	<u>kleinere Betonabplatzung</u>	-
17 CI6	Stütze	45 (Fuß)	<9 - 20	Ablaufspuren und Instandsetzungen sichtbar (Harz, Packer); <u>Stemmstelle: Bewehrung d= 10 mm (c=7 mm) und d= 25 mm (c=17 mm) mit geringer Oberflächenkorrosion</u>	21, 22
18	Beckenkopf	-	-	Stahlwinkel unter Beckenkopf o.B.	23
19 CI7	Stütze Beckenunterseite	38	15 - 30	geringe Ablaufspuren; am Kopf schwarze Abdichtung sichtbar, sonst o.B.; <u>Örtlich freiliegende Bewehrungsstäbe mit geringer Korrosion</u>	- 24

Bild 20: Untersuchungsbereich 15 im Erdgeschoss/ Waschraum - Technik

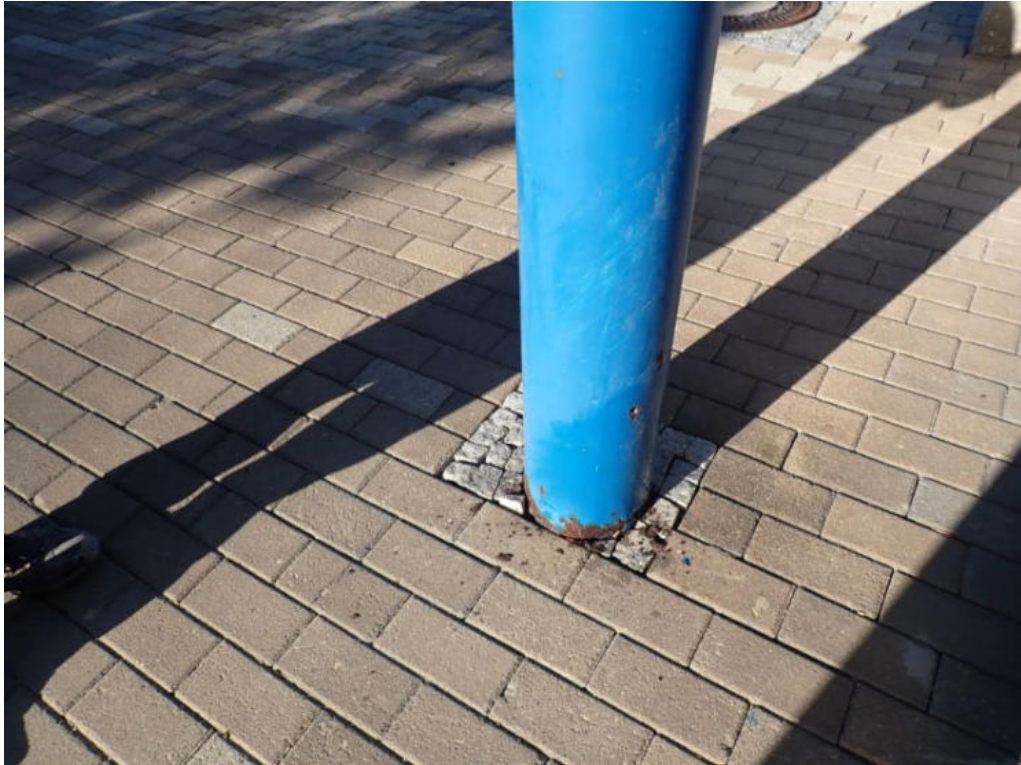
Prüfstelle 2)	Bauteil	Feststellungen	Bilder
20 Übergang	Stahlstütze im Bereich des Freigeländes	<u>Stützenfuß im Bodenbereich mit Korrosion, Abtrag örtlich ca. 2 mm bei einer Wandungsdicke von ca. 5 mm:</u> <u>Mittels Endoskop wurde an einem Bohrloch Innenseitig ausschließlich punktuelle Korrosion angetroffen</u> <u>Die weiteren Stützenfüße des Übergangs weisen überwiegend auch, jedoch geringere Korrosion auf</u>	25, 27
21 Erg.-Bau	Stahlstütze im Bereich des Freigeländes	<u>Stützenfuß im Bodenbereich im Bereich der gebrochenen Betonverfüllung mit Korrosion:</u> <u>Mittels Endoskop wurde an einem Bohrloch Innenseitig ausschließlich punktuelle Korrosion angetroffen</u>	-
35 Erg.-Bau	Dach	Dach und Photovoltaik-Anlage (PV) sowie Stützenköpfe o.B.	-
36 Erg.-Bau	Dach	Dach und Photovoltaik-Anlage (PV) sowie Stützenköpfe o.B.	26, 45

Bild 27: Untersuchungsbereich 20, Stahlstütze Übergang zum Erweiterungsbau

Der Stützenfuß der Stahlstütze bei dem Übergang zum Erweiterungsbau (Untersuchungsbereich 20) sowie auch der Stützenfuß bei dem Erweiterungsbau (Untersuchungsbereich 21) sollten Instandgesetzt werden. Dort ist jeweils Korrosion der Stahlwandung vorhanden.

Prinzipiell ist bei korrosionsbeanspruchten Stützenbauteilen ein geeignetes Beschichtungssystem für die vorliegenden Beanspruchungen erst nach dem Strahlen der Stützen auf Oberflächenvorbereitungsgrad Sa 2 ½ möglich. Die Arbeitsschritte, Beschichtungen oder ggf. Ersatz bzw. Ergänzung von Stützteilen sind mit einem sachkundigen Planer für Stahlbau und Beschichtungen festzulegen.

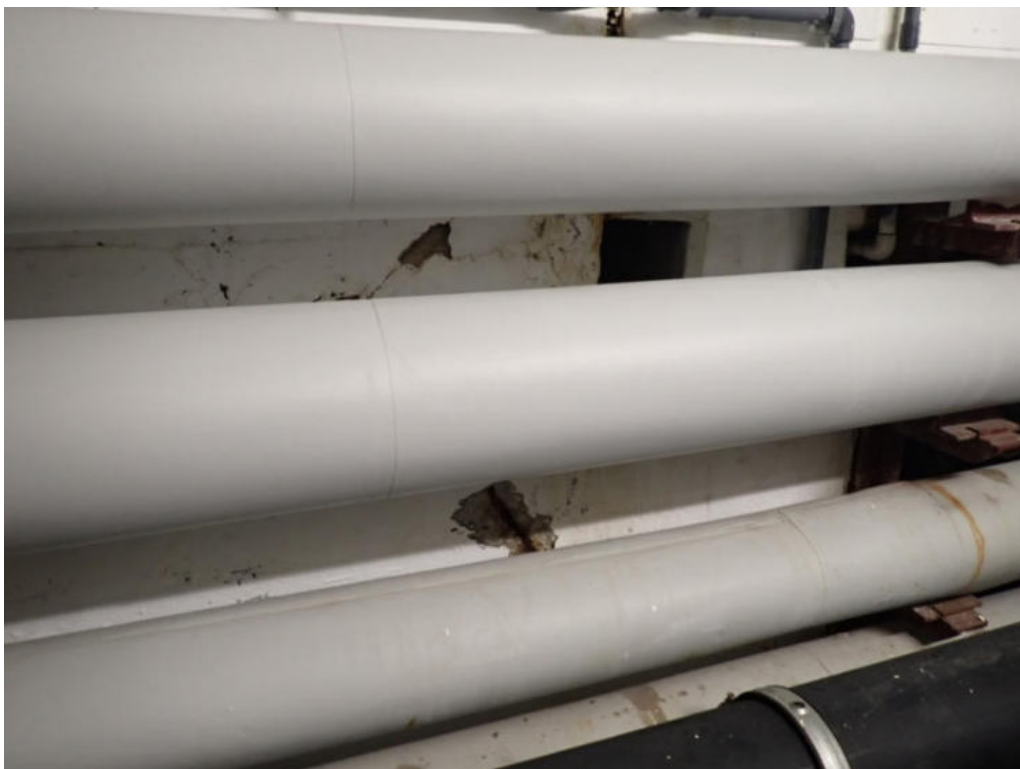
Bild 34: Riss in Beckenwand nahe Untersuchungsbereich 9 im Erdgeschoss/
Technikbereich

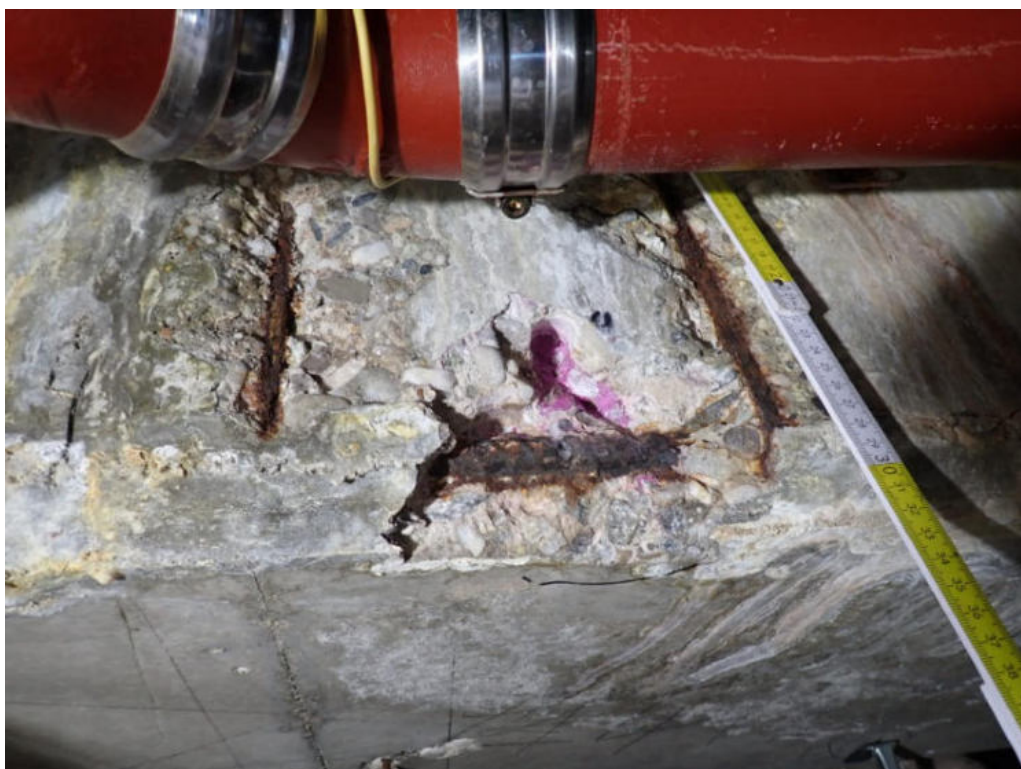
Im Prüfbereich 27 (Saunabereich) wurde Korrosion an der Rippendecke festgestellt; hier sollte der Korrosionsfortschritt im Laufe der regelmäßigen Bauwerksprüfungen überprüft werden.

Bild 36: Untersuchungsbereich 27 im Erdgeschoss/ Sauna

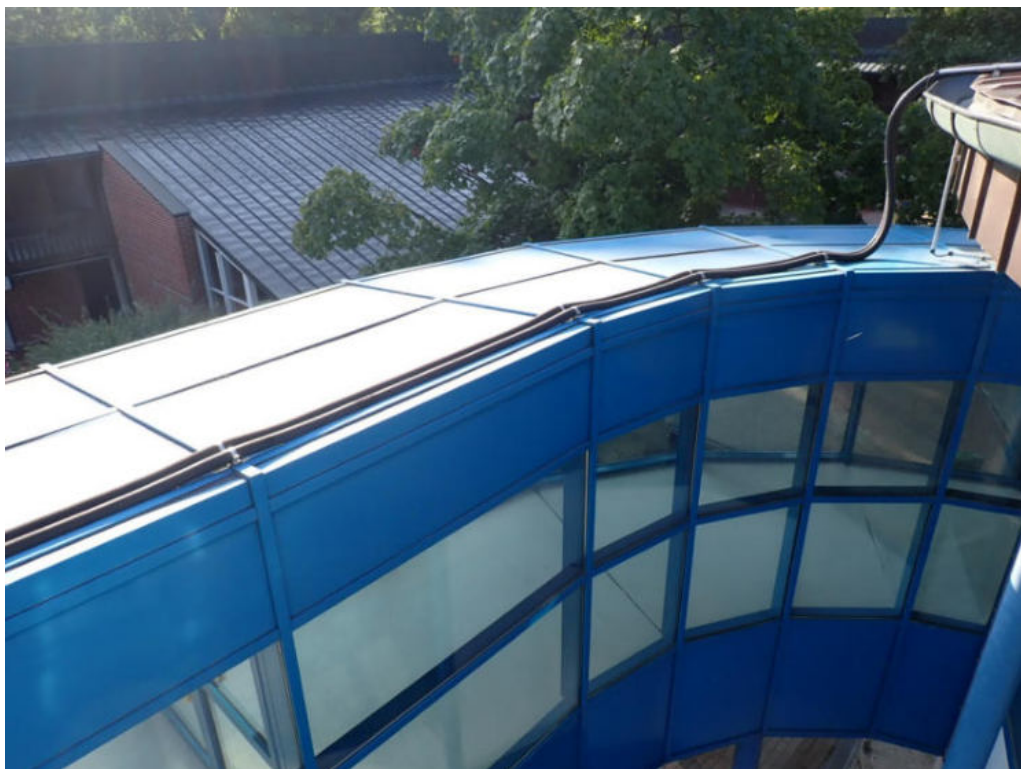
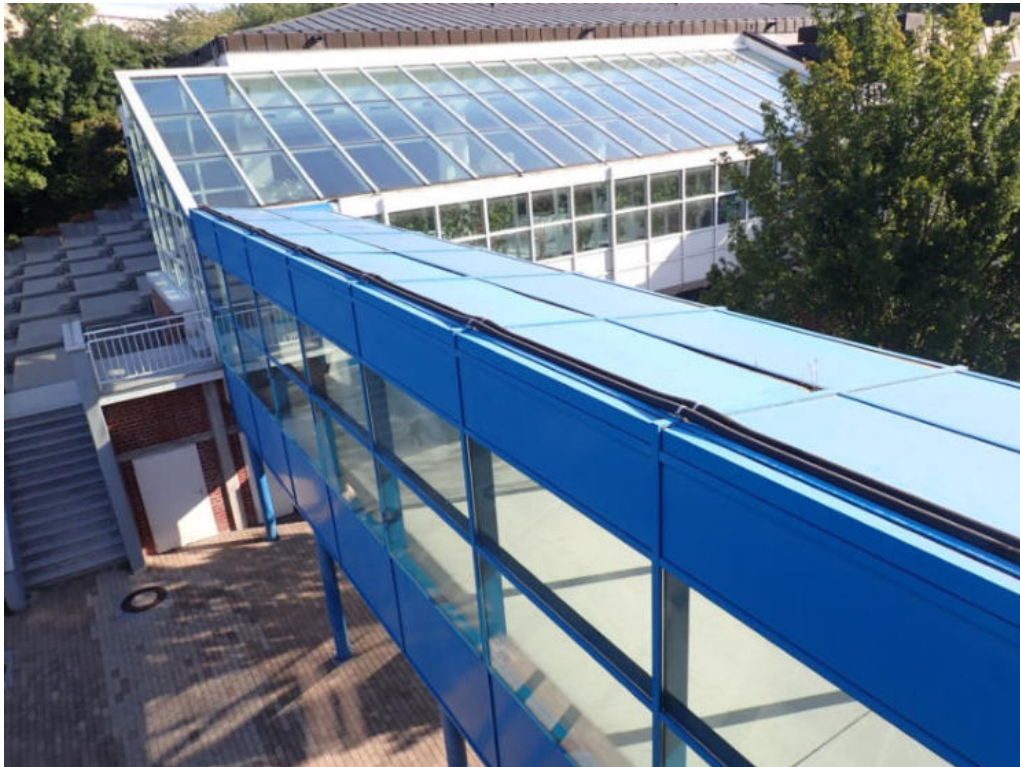
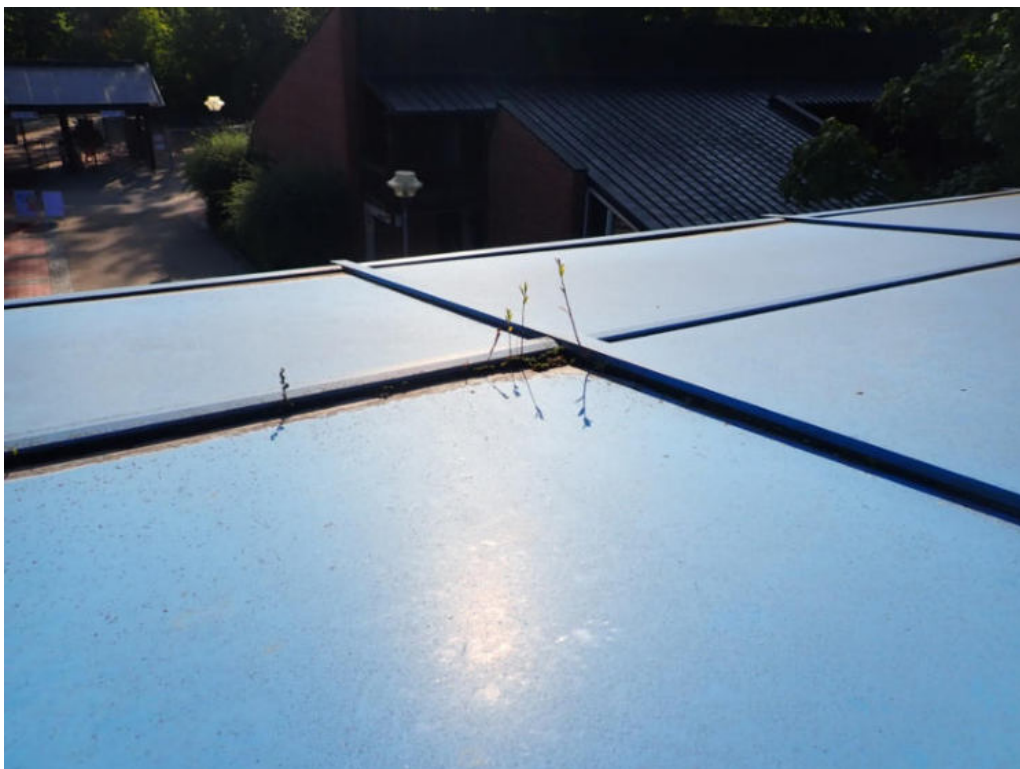
Prüfstelle 2)	Bauteil	Feststellungen	Bilder
37 Übergang	Dach	<u>Pultdach des Überganges ohne geplanten Regenwasserabfluss; Behinderung des Wasserabflusses durch Leitung und Querstege</u>	46 – 48
38 Dach über Schwimmbecken	Dach	Zeltdach mit Blecheindeckung ohne auffälligen Verformungen	49
39 Erg.-Bau	Stahlstützen im oberen Bereich	Einbindung der Stahlstützen im oberen Bereich o.B.	50
40 Erg.-Bau	Dach	<u>Eine Platte der PV-Anlage in einer Ecke nach oben verschoben</u>	51
41 Hauptbau	Dach	Dachflächen o.B.; <u>Dachrinne mit örtlich beschädigten Kabelverbindungen/Isolierungen</u>	52 – 54
42 Hauptbau	Mauerwerk	<u>Schrägriss bei Krafraum, siehe Ausführungen zu Prüfstelle 54 (innen)</u>	55
43 Hauptbau	Fassade mit nachträglicher Dämmung	<u>Dämmplatten wurden örtlich durch Vögel beschädigt</u>	56, 57
44 Hauptbau	Fassade ohne Dämmung	<u>Attikablech örtlich verbogen; Oberflächen der Stahlbetonplatten mit nur vereinzelt kleineren Ausbrüchen, elastisches Fugenmaterial örtlich rissig</u>	-

Bild 46: Untersuchungsbereich 37 - Übergang Ergänzungsbau, Außen

Bild 47: Untersuchungsbereich 37 - Übergang Ergänzungsbau, Außen

Bild 48: Untersuchungsbereich 37 - Übergang Ergänzungsbau, Dach

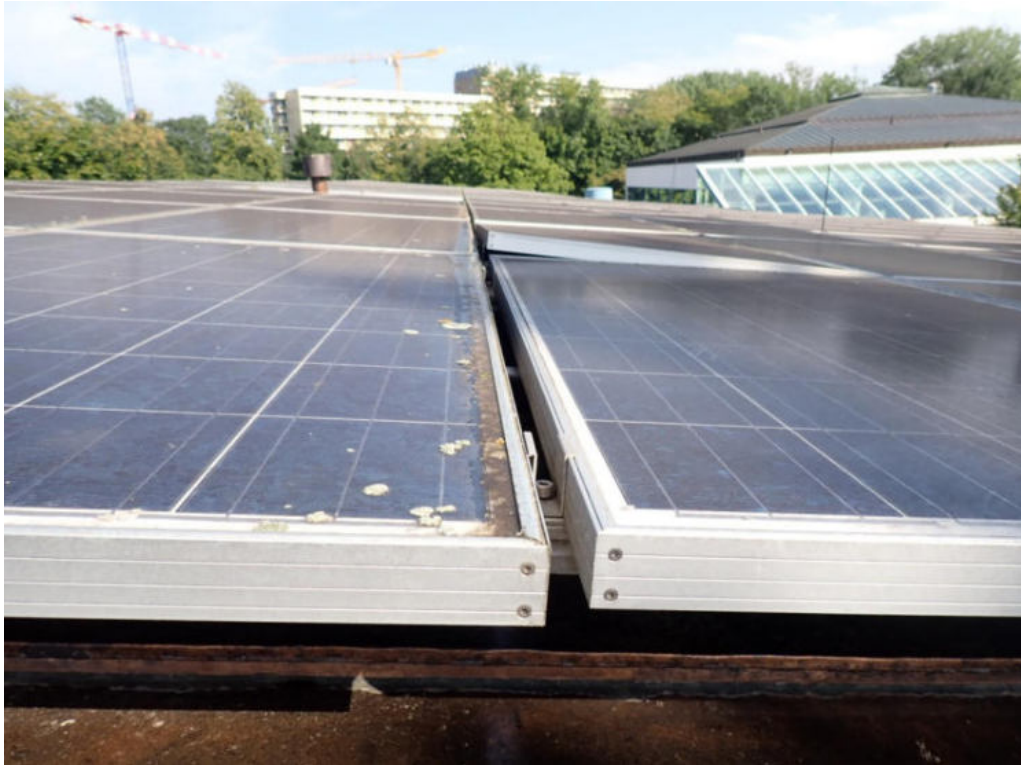
Bild 51: Untersuchungsbereich 40 - Ergänzungsbau, Außen – PV-Platte mit nach oben ragender Ecke

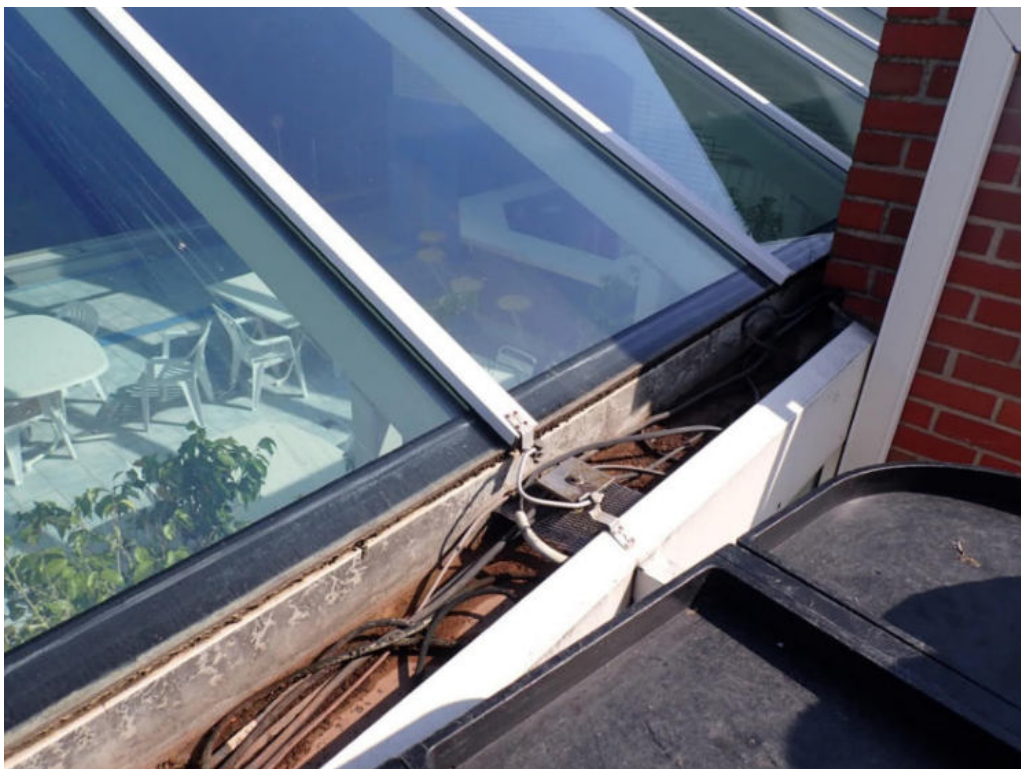
Bild 52: Untersuchungsbereich 41 - Hauptbau, Dachrinne mit Kabeln

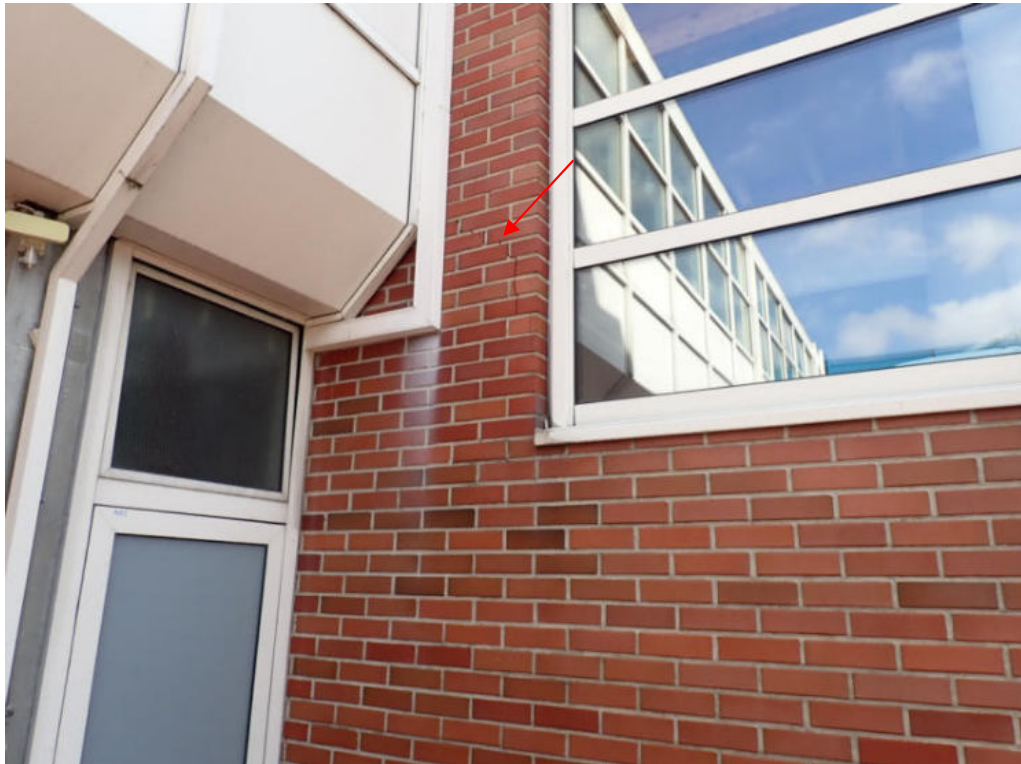
Bild 55: Untersuchungsbereich 42 - Schrägriss Mauerwerk

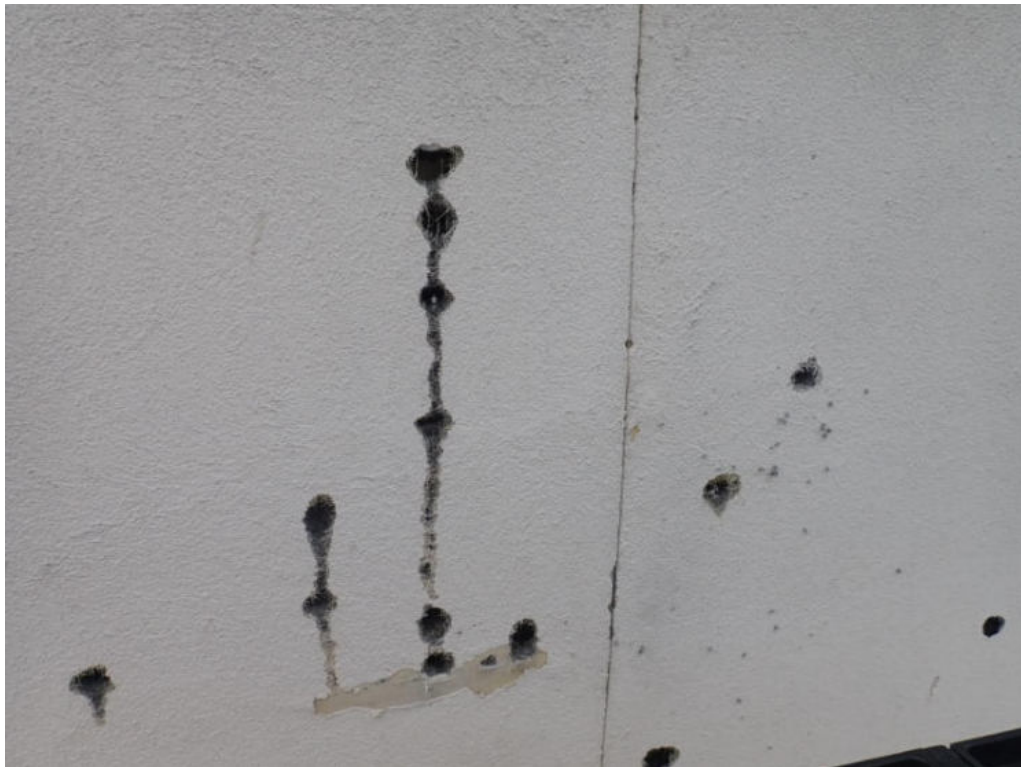
Im Norden sind Beschädigungen des Dämmstoffes durch Vögel vorhanden.

Bild 57: Untersuchungsbereich 43 - Hauptbau, Fassade –
Löcher in der Fassadendämmung durch Vögel

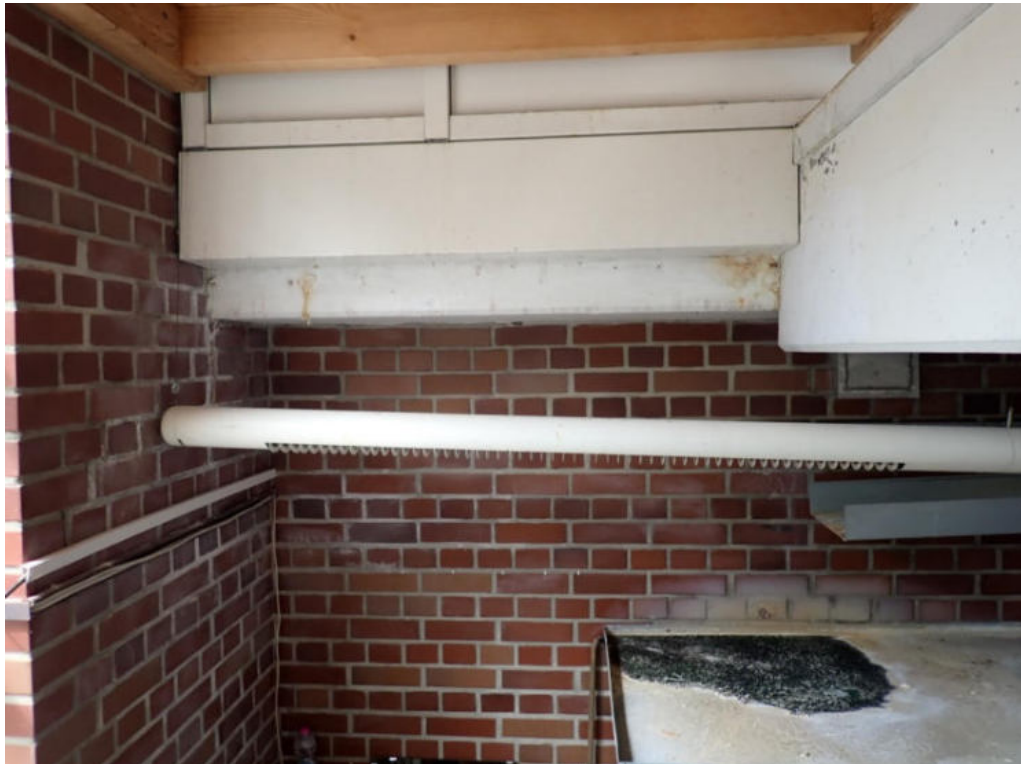
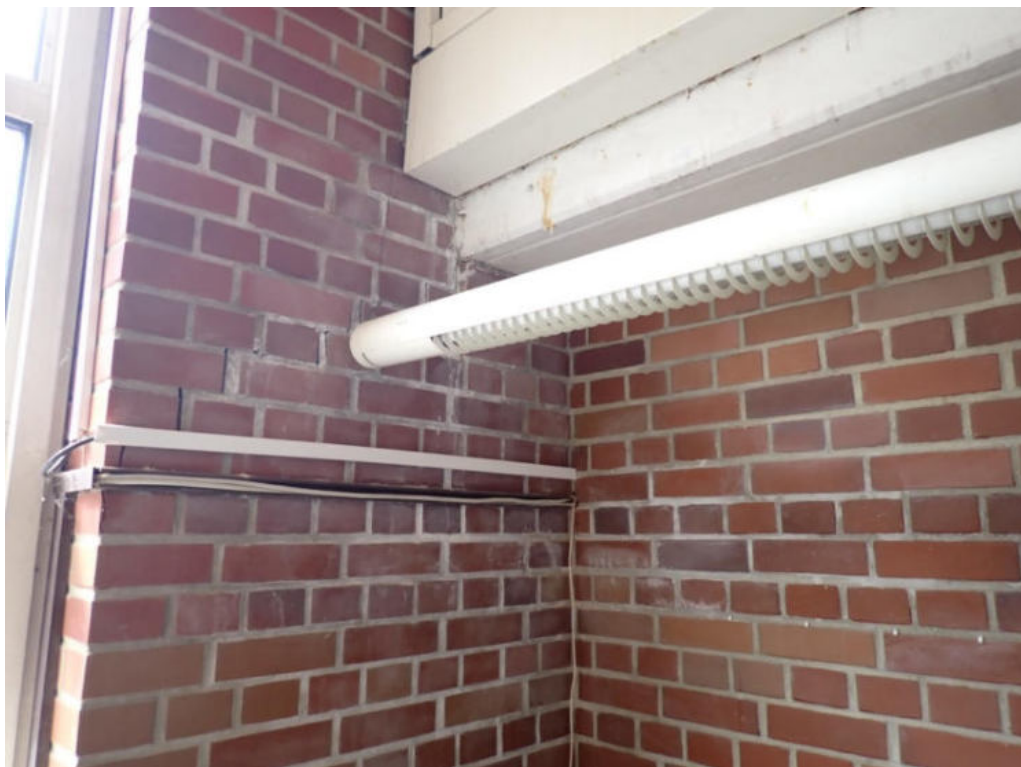
Bild 59: Untersuchungsbereich 54 im OG und EG, Kraftraum (Schrägriss Wand)

Bild 60: Untersuchungsbereich 54 im OG und EG, Kraftraum (Schrägriss Wand)

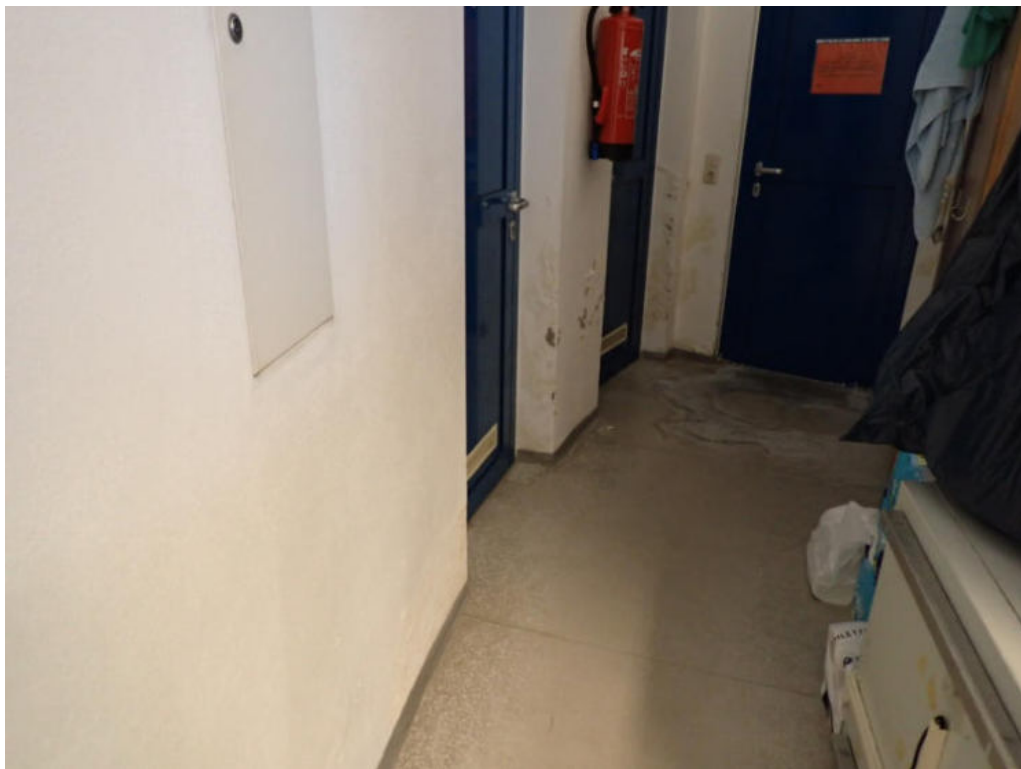
Prüfstelle 2)	Bauteil	Feststellungen	Bilder
55 Übergang	Stahlstütze	Stahlstütze im Bereich des Bodens des Überganges o.B.	62, 63
56 Übergang	Bodenöffnung	Gerissener Bodenbelag am Anschluss: Übergang zum Ergänzungsbau, Fußbodenaufbau (Bauteile trocken): - Kunststoffbodenbelag - 2 x 15 mm Bodenplatten - Folie - Verzinktes Blech	64, 65
57 Übergang	Blechkonstruktion	Blechverkleidungen o.B.; Dachkonstruktion nicht von innen zugänglich	66
58 Übergang	Blechkonstruktion	Blechverkleidungen o.B.; Dachkonstruktion nicht von innen zugänglich	-
59 Erg.-Bau	Decke über OG/ Dachkonstruktion von Unterseite	Massive Deckenplatte und Randbalken o.B.	67, 68
60 Erg.-Bau	Decke über OG/ Dachkonstruktion von Unterseite	Massive Deckenplatte und Randbalken o.B.	-
61 Erg.-Bau	Decke über EG	Massive Deckenplatte und Mauerwerk o.B.	-
EG Erg.-Bau	Mauerwerk	<u>Feuchtebeanspruchung der Mauerwerksockel</u>	69

Bild 69: Untersuchungsbereich 61, Ergänzungsbau im EG
