Gutachterliche Stellungnahme zum aktuellen Zustand der Dreifachsporthalle.

Objekt **Dreifachsporthalle Herbertshausen**

KN **51658**

PLANUNGSGESELLSCHAFT DITTRICH MBH

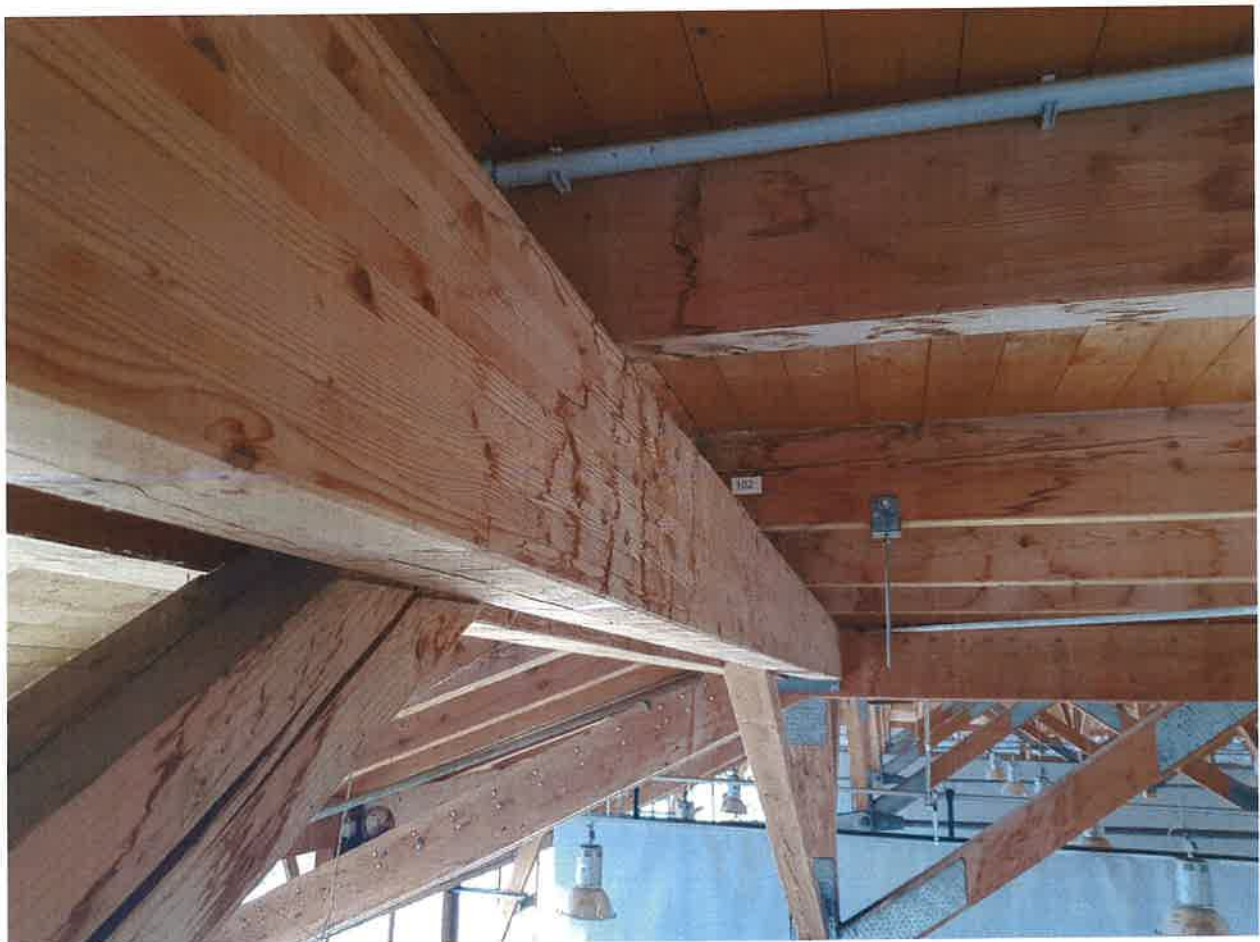
Diese vergangen Einflüsse zeigen sich deutlich an den zahlreichen Wasserablaufspuren im gesamten Bereich der Dachkonstruktion.

Abbildung 4: Ablaufspuren des vergangen Wassereintrags an den Bauteilen der Dachkonstruktion.

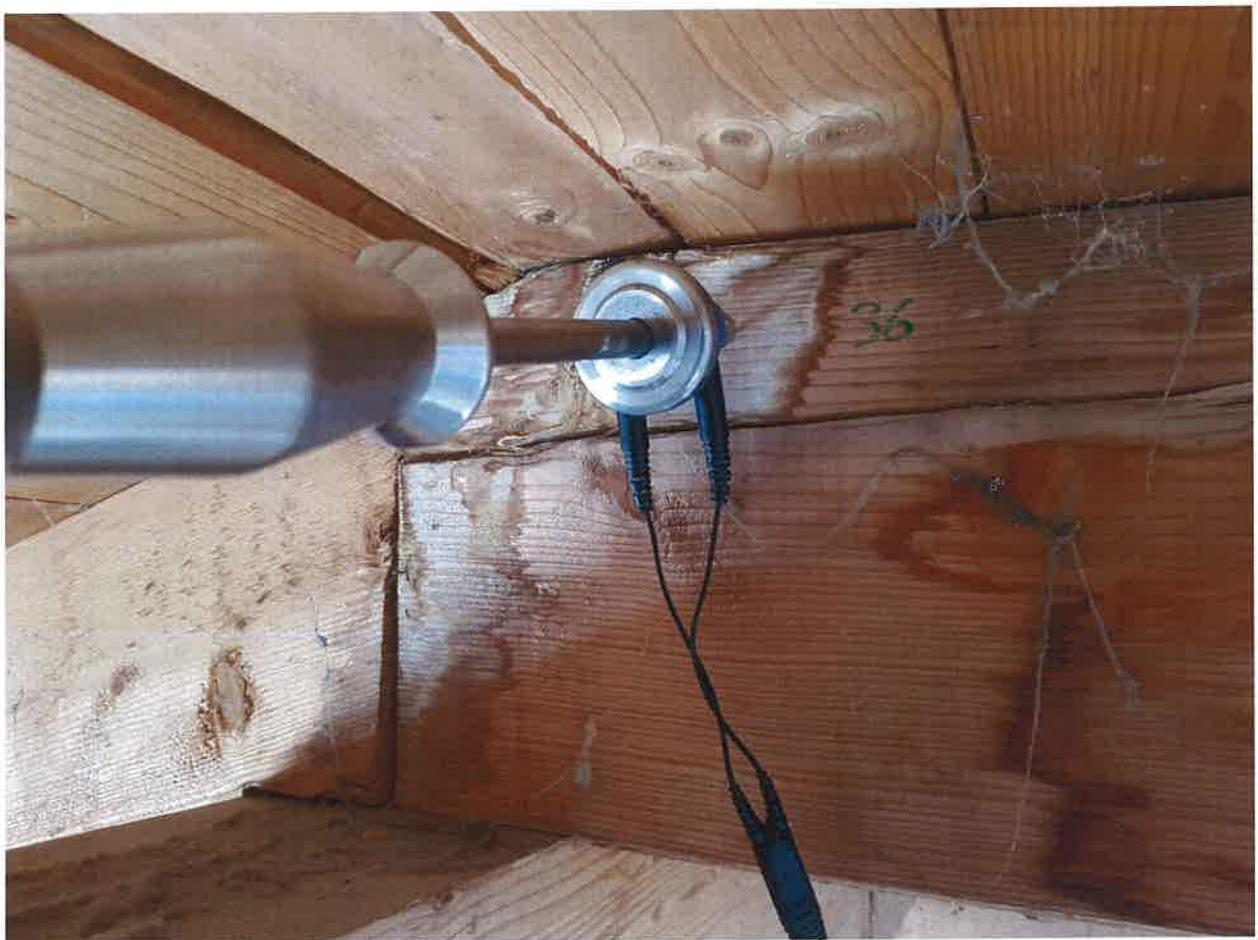
Prüfstelle Nr.36; $u = 10,2\%$

Anhand der Messungen ergaben sich Holzfeuchtwerte im Bereich von $u = 9\% - 11,5\%$.

Diese liegen damit im üblichen Bereich der vorhanden Nutzungsklasse, welche in geschlossenen und beheizten Räumen zwischen $u = 5\%$ bis 12% zu erwarten sind.

Abbildung 5: Holzfeuchtemessung im Bereich deutlicher Wasserablaufspuren unterhalb der Dachschalung.

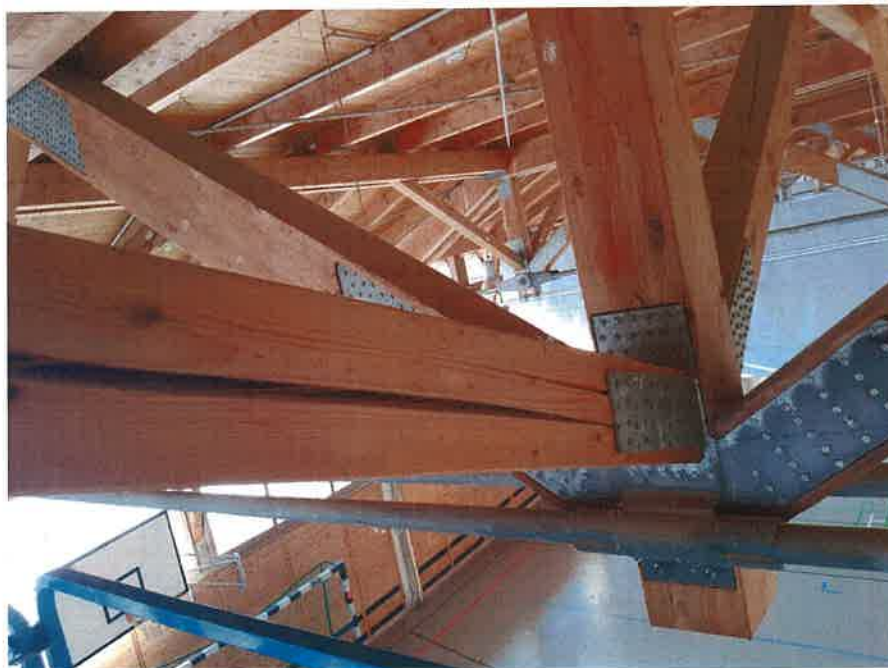
Abbildung 7: Rissbild bei Pos.13

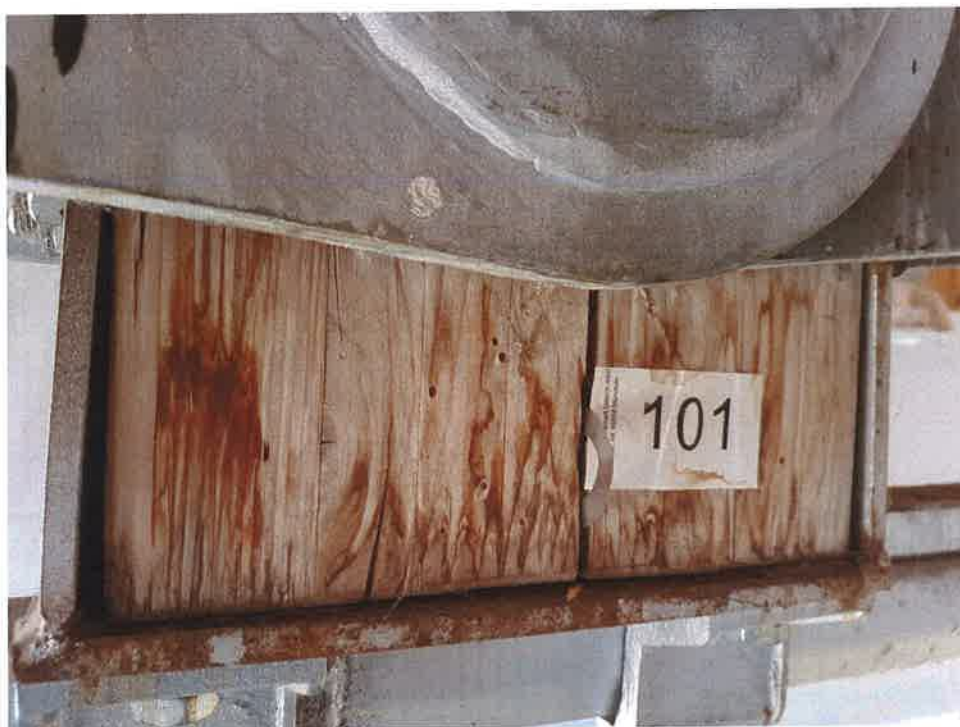
Die Risstiefen am Stützenfuß (Nr.100) sowie die des Streifbalkens (Nr.47) liegen **deutlich außerhalb des zulässigen** Bereichs für Brettschichtholzbauteile.

Abbildung 8: Stützenfuß der Prüfstelle 101.

Diese sind fachgerecht zu Verpressen um weiterhin eine ausreichende Tragfähigkeit der Bauteile zu gewährleisten.

- Die Risse am Stützenfuß (Nr.100) sowie die des Streifbalkens (Nr.47) sind fachgerecht zu verpressen um weiterhin eine ausreichende Tragfähigkeit der Bauteile zu gewährleisten.

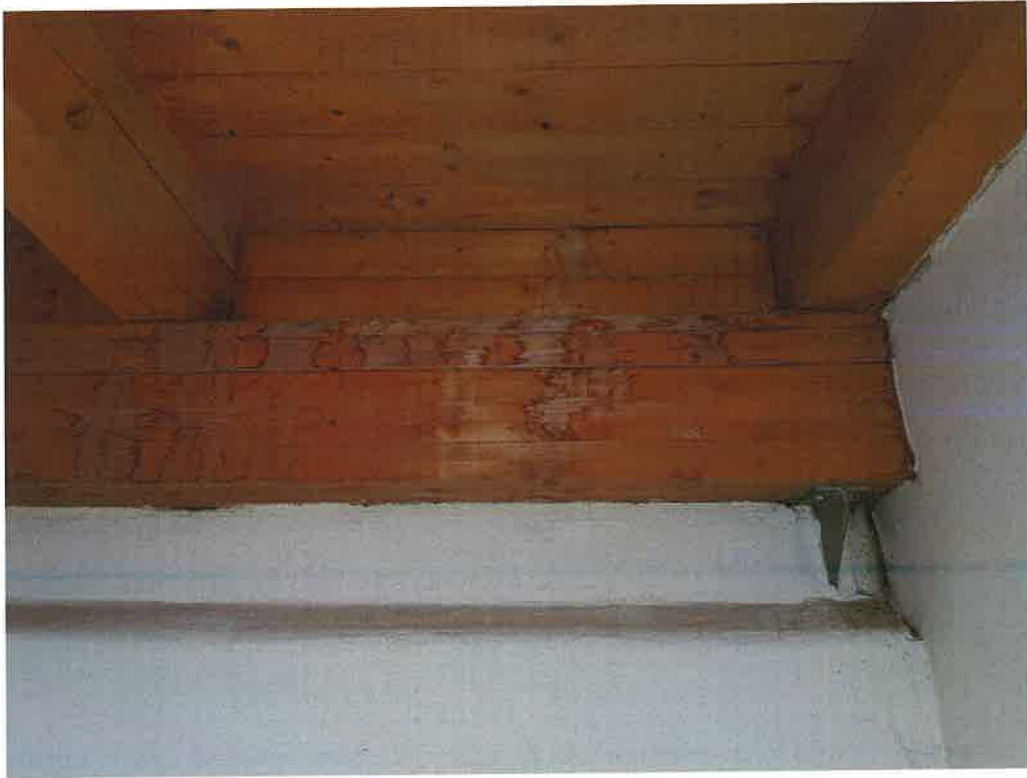
Abbildung 9: Streichbalken der Galeriebalken, Prüfstelle 47

- Der weitere Rissverlauf des Streifbalkens (Prüfstelle Nr.47) ist zu überprüfen.
- Die tatsächlich eintretende Anstauhöhe des Niederschlagswasser auf den Flachdachbereichen ist dringend zu überprüfen und mit den vorhandenen Lastansätzen abzugleichen. (siehe auch Anmerkung im Gutachten von 2015).

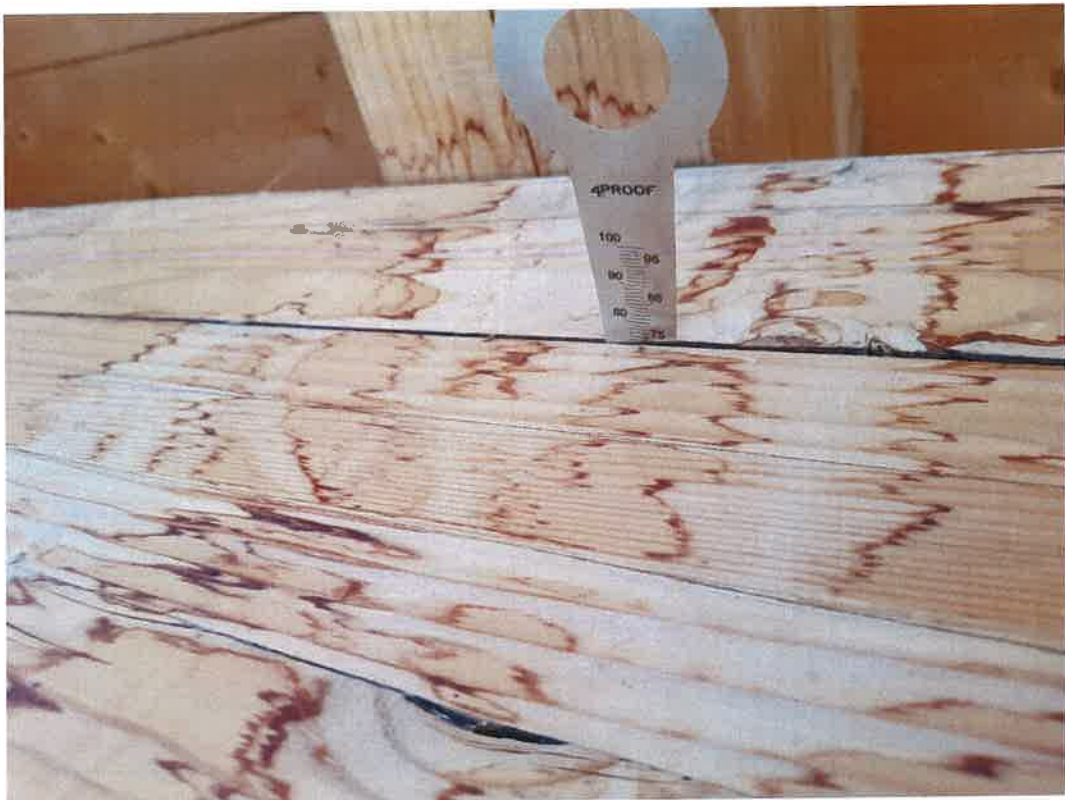
Abbildung 10: Risstiefe bei Prüfstelle Nr.47 (Balken in Abbildung 9)

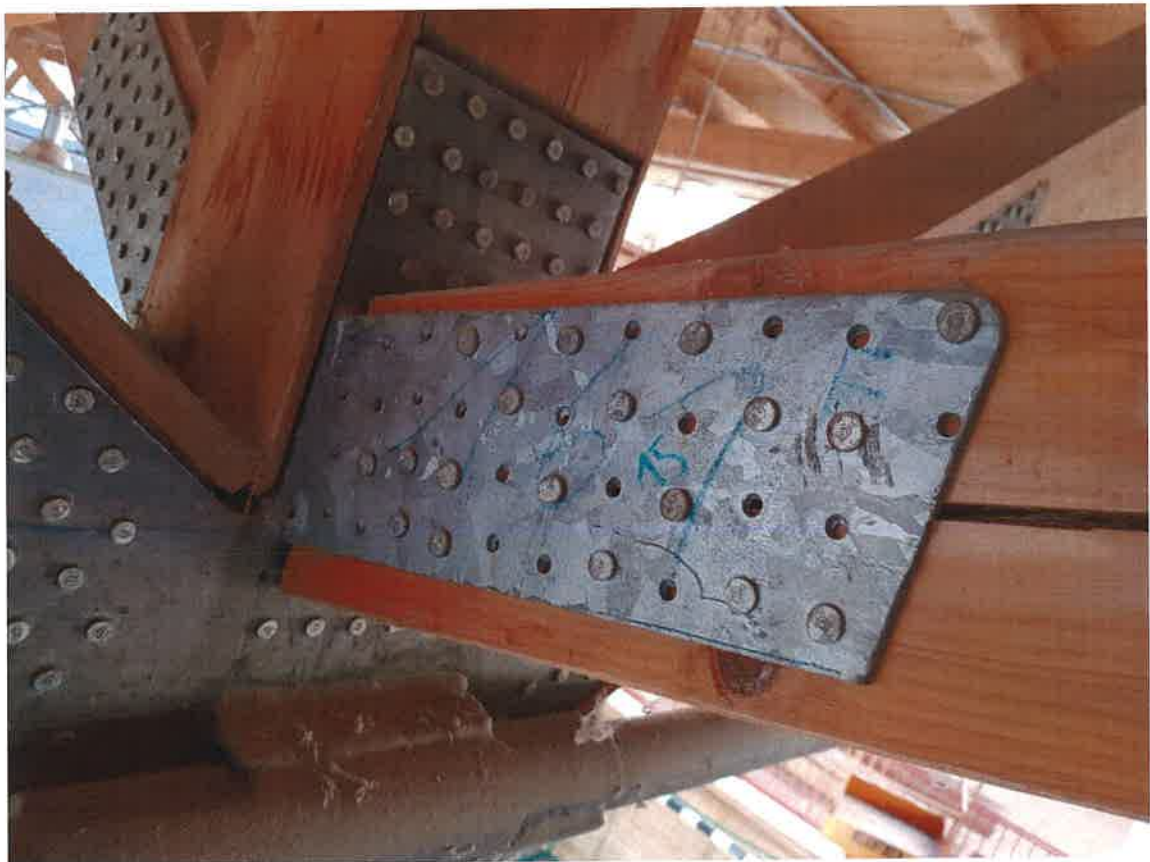
Abbildung 11: Prüfstelle Nr.15; Rissverlauf bis in den Lochblechanschluss. Augenscheinlich liegt die zweit-unterste Nagelreihe im Rissverlauf.

Bei den betroffenen Bereichen der Nagelblechanschlüsse sind die Lochbleche voll auszunageln um die ggf. nicht mehr mitwirkenden Nagelreihen zu kompensieren.

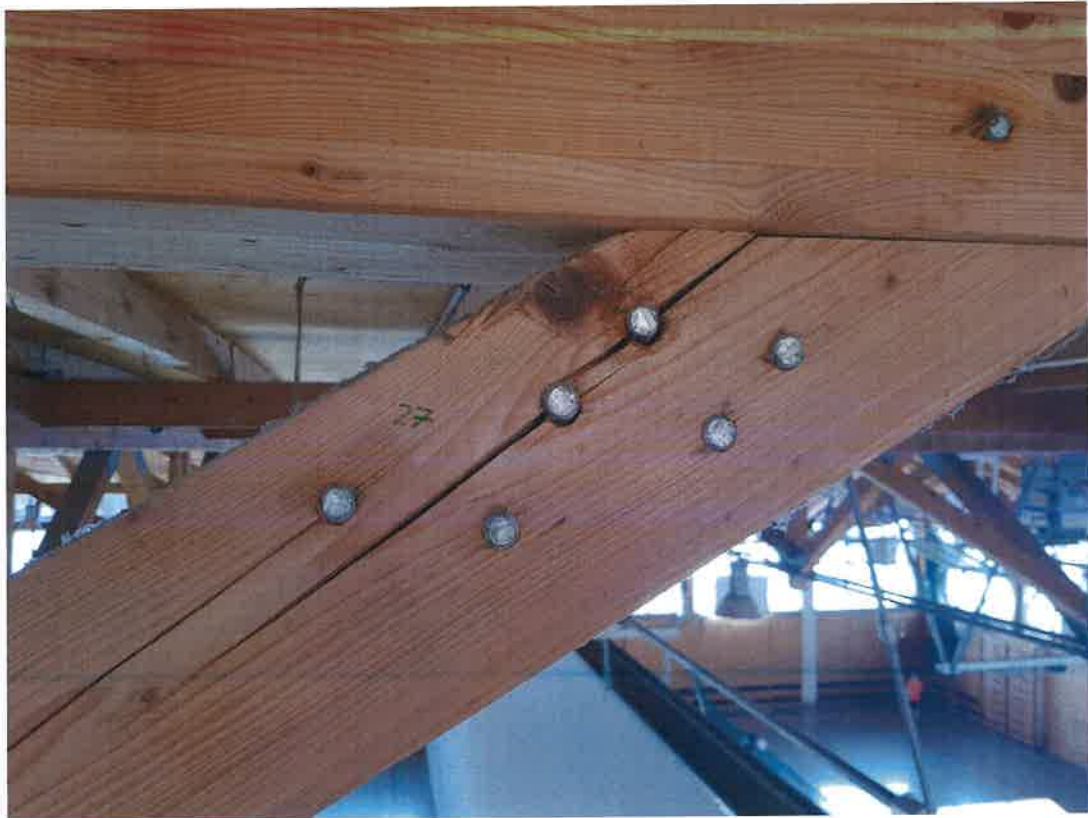
Abbildung 12: Rissbildung im Anschlussbereich der Stabdübel bei Prüfstelle Nr.27.
Holzquerschnitt ist bis zum Schlitzblech durchgerissen.

Die gerissenen Stabdübelanschlüsse sind in geeigneter Weise zu ertüchtigen um eine ausreichende Tragfähigkeit sicherzustellen.

Aufgrund der starken Rissbildung in den Streben sowie den Stabdübelanschlüssen ist es empfehlenswert die betroffenen Streben auszutauschen.

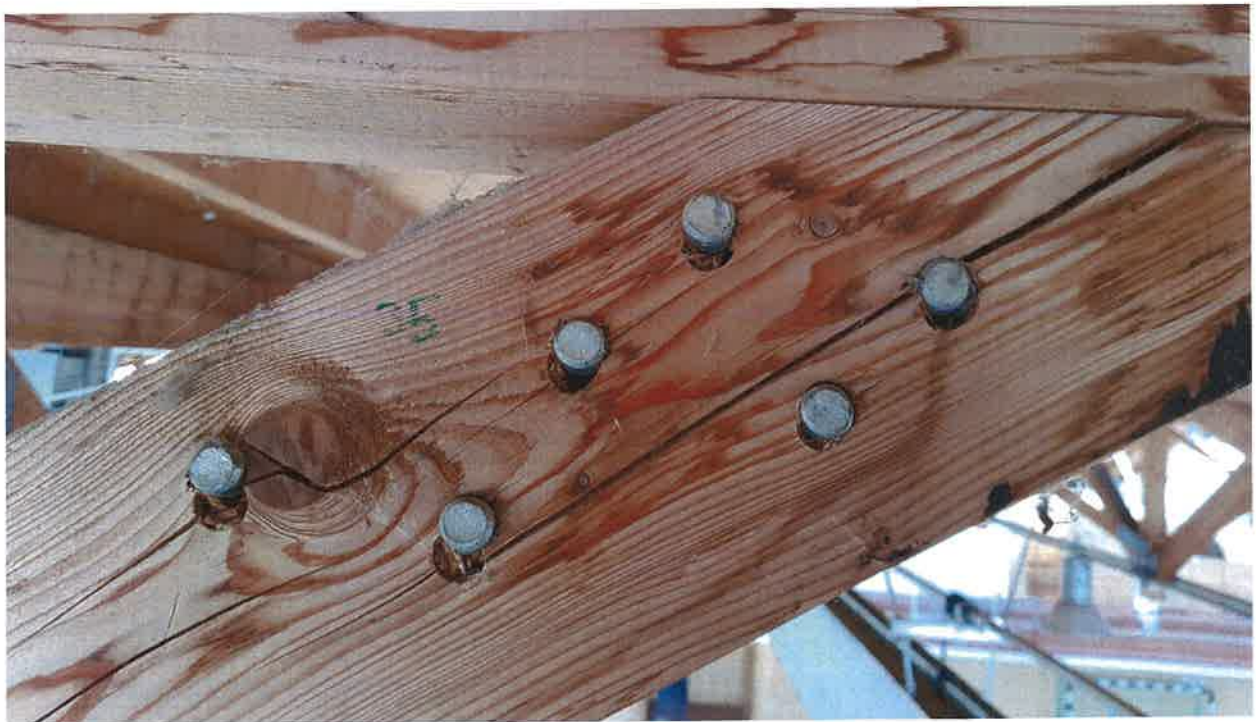
Abbildung 13: Rissbildung und Fehlbohrungen im Anschlussbereich der Stabdübel bei Prüfstelle Nr.35. Stabdübel konnten per hand rausgedrückt werden.

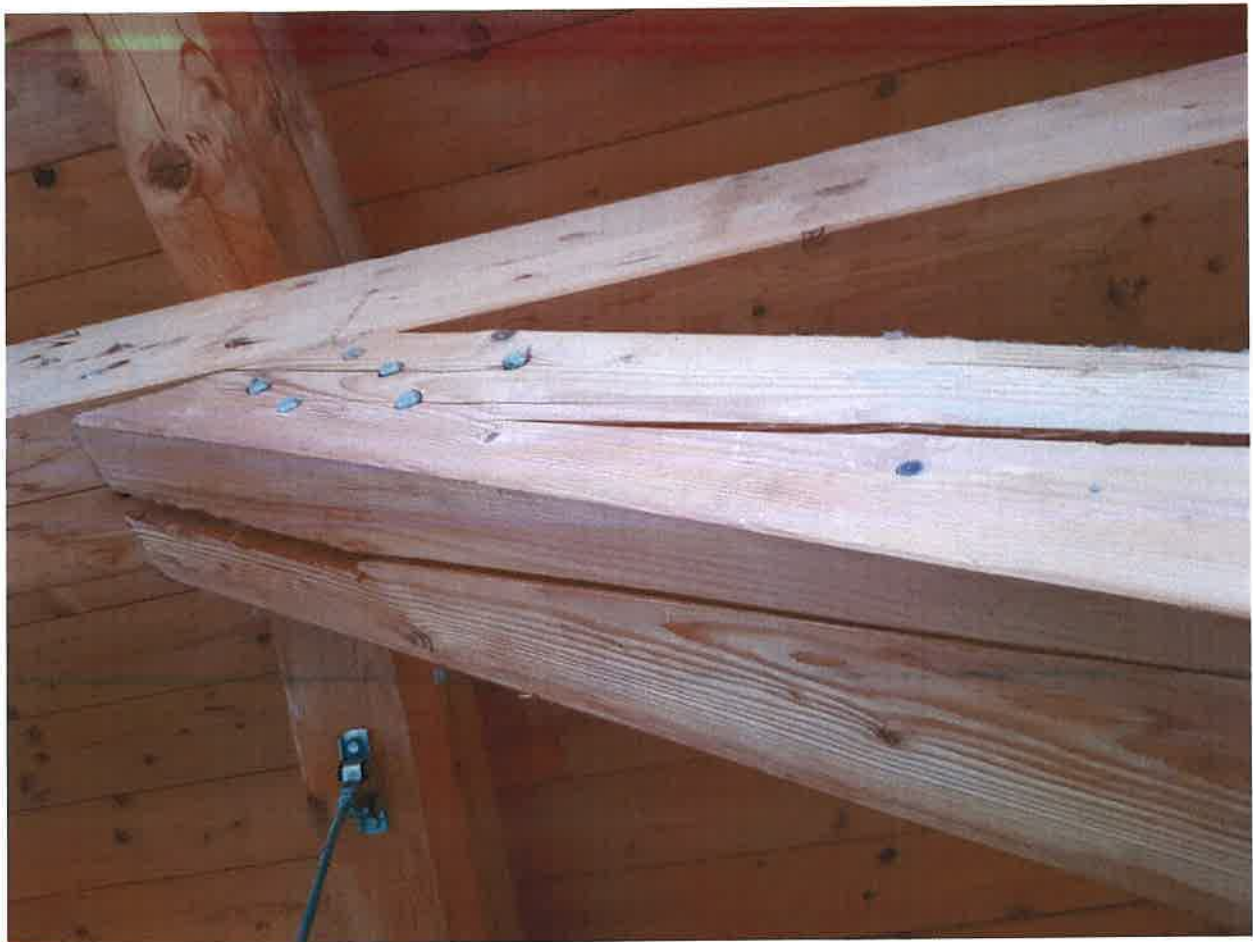
Abbildung 14: Strebe im Bereich der Umkleiden Achse 8, Prüfstelle Nr.48

Im Bereich der Achse 8 konnte aufgrund der vorhanden Ausbauten (Umkleiden, Möblierungen) nur eine stichpunktartige handnahe Kontrolle durchgeführt werden.

Augenscheinlich ist an den vorhandenen Bauteilen ebenfalls eine deutliche Rissbildung vorhanden.

Im Zuge der anstehenden Ertüchtigung Maßnahmen wird daher dringend empfohlen die relevanten Bauteile in diesen Bereich ebenfalls eingehend zu überprüfen.

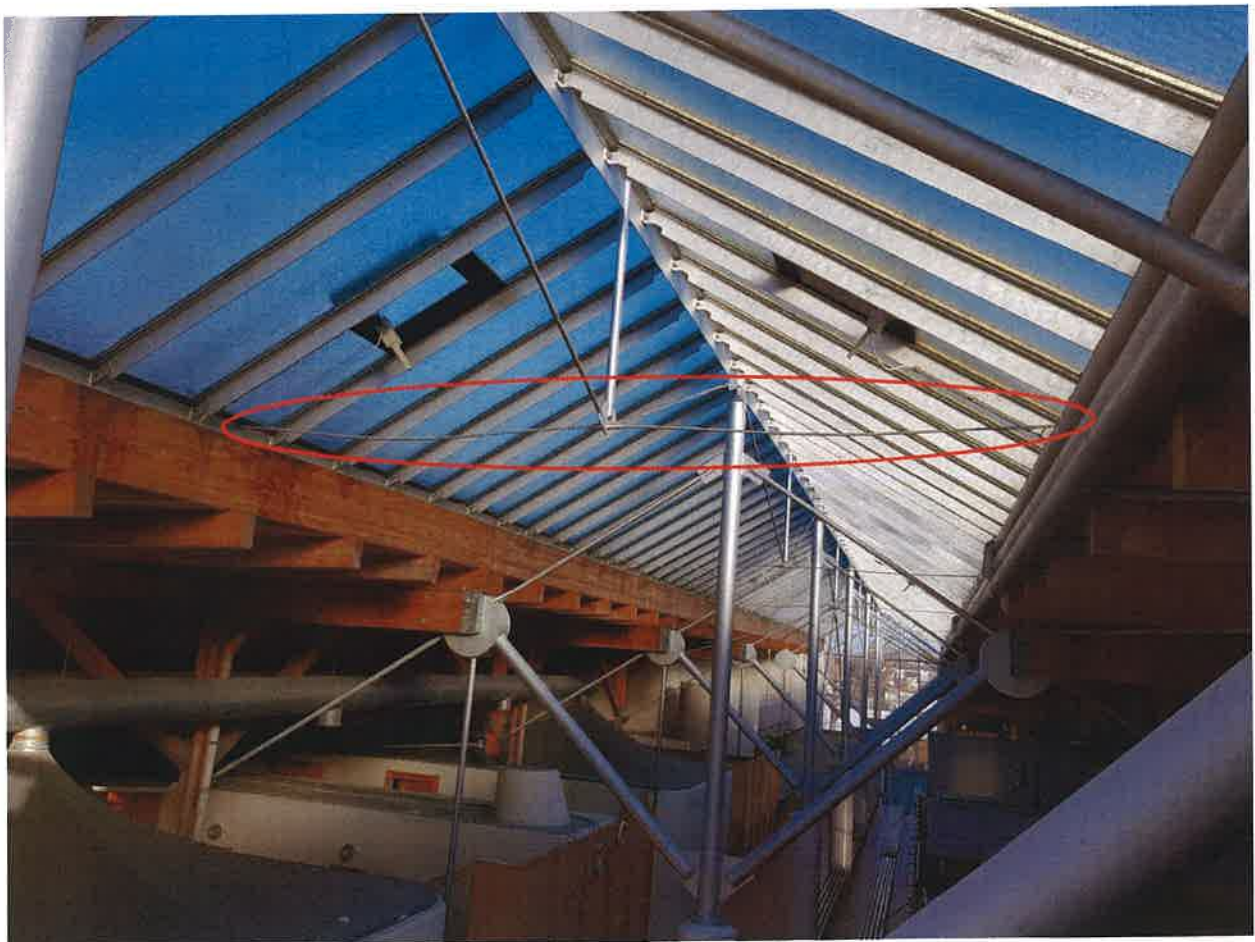
Abbildung 15: Achse 7, Prüfstelle Nr.50

Die Kippsicherung der Pfosten bei den unterspannten Trägern des Glasdaches ist augenscheinlich deformiert / schlaff.

Eine ausreichende Wirkung gegen das seitliche Ausweichen der Pfosten unter der Bemessungslast ist zu prüfen.

Ggf. sind die Sicherungsbänder wieder nachzuspannen.

Sollte hierzu keine geeignete Spannmutter vorhanden sein, könnte diese im Bereich des Rundstahls mittels einer Langlochmutter nachgerüstet werden.

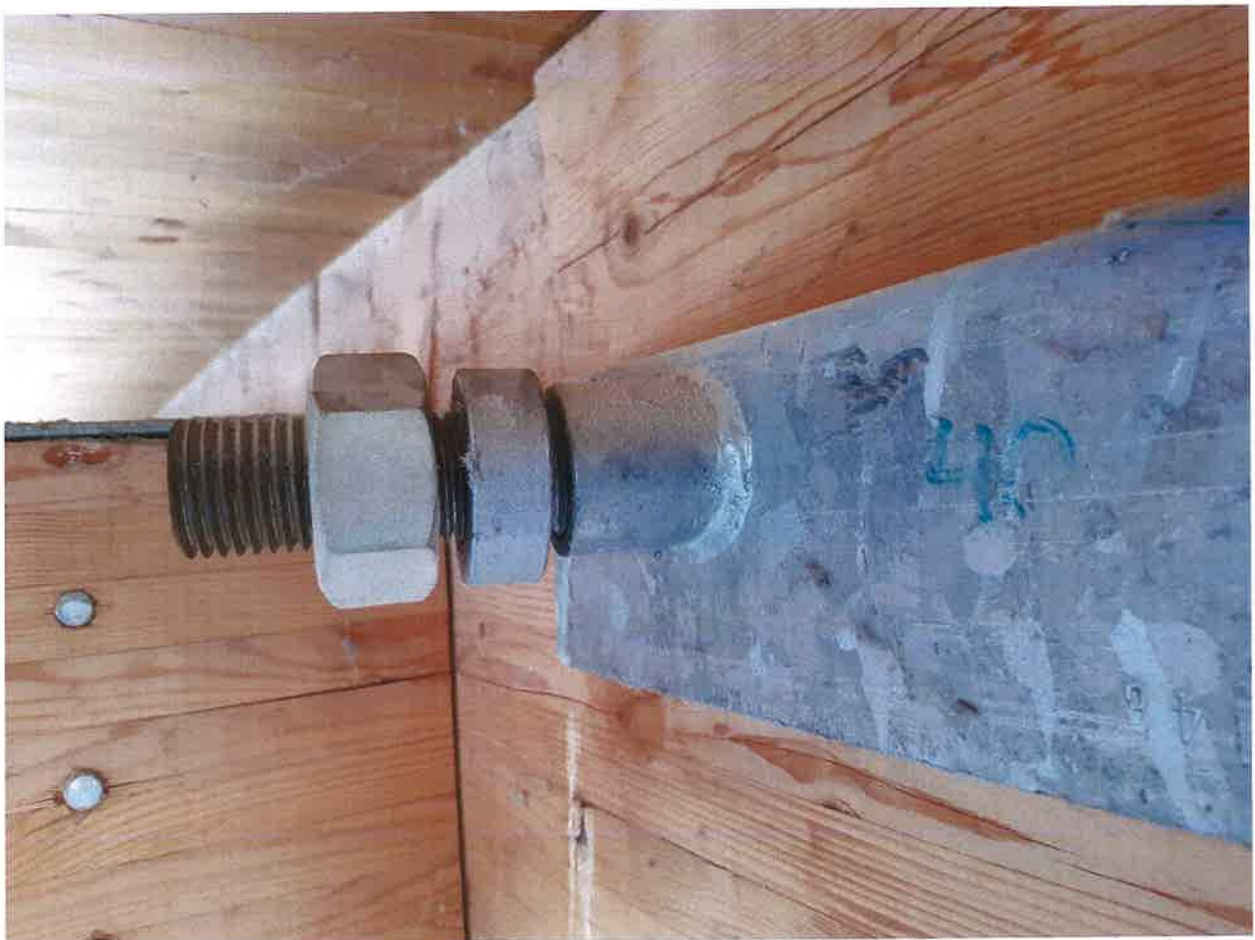
Die Spannmutter des Windverbands waren stellenweise nicht angezogen.

Im weiteren Bereich der Halle hingen die Windverbände augenscheinlich durch.

Abbildung 16: Spannmutter der Windverbände. Prüfstelle Nr.40

Die erforderliche Vorspannung der Windverbände ist zu überprüfen und sachgerecht wieder herzustellen um eine ausreichende Mitwirkung der Verbände sicherzustellen.

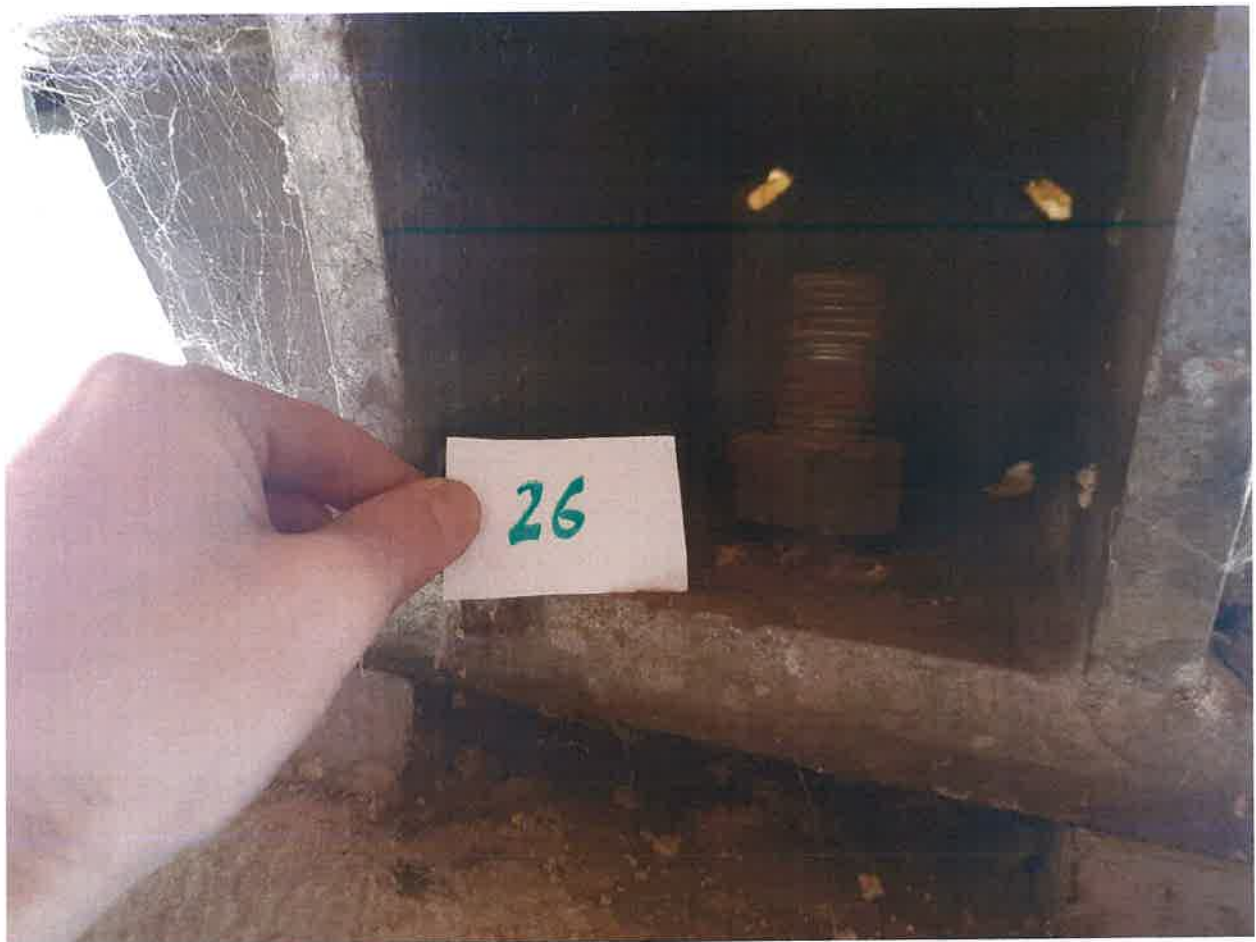
Abbildung 17: Auflager Achse O / 1, Prüfstelle Nr.26

Die Muttern an den Auflagern der Hauptbinder in den Achsen M und O konnten von Hand entfernt / abgeschraubt werden.

Die Muttern sind an allen Lagern zu überprüfen und entsprechend den Erfordernissen festzuziehen.

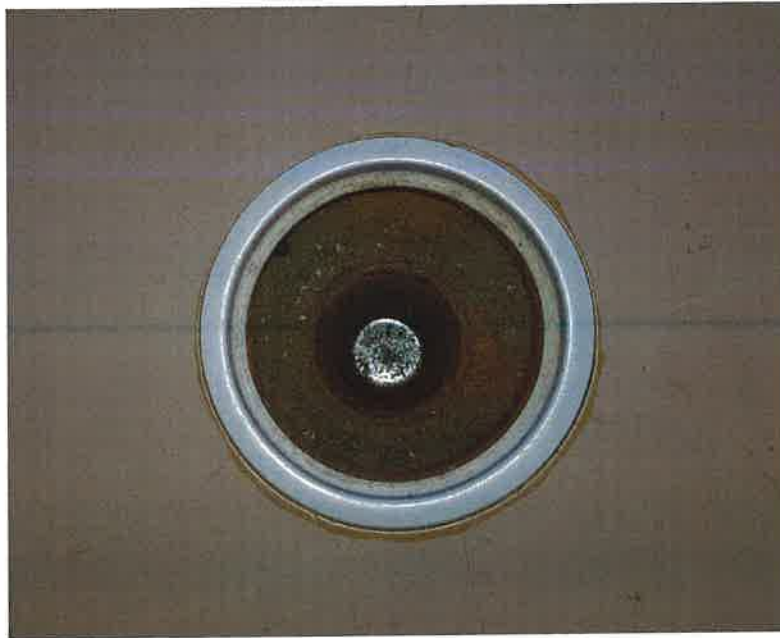
In den Einbauhülsen der Sportgeräte ist stehendes Wasser ersichtlich.
Diese Problematik ist nach Aussage von Herr Ratycz bereits länger bekannt, und auf eine mittlerweile ungenügende Abdichtung der Bodenplatte zurückzuführen.

Abbildung 18: Oberflächenwasser in den Einbauhülsen der Bodenplatte.

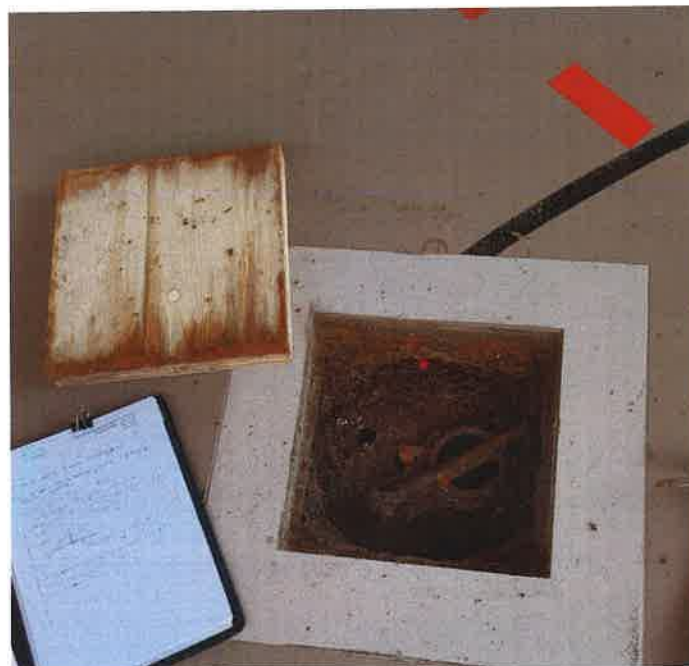
**Abbildung 19: Stark korrodiertes Einbauteil der Bodenhülse,
Dreichschichtplatte der Abdeckung nass.**

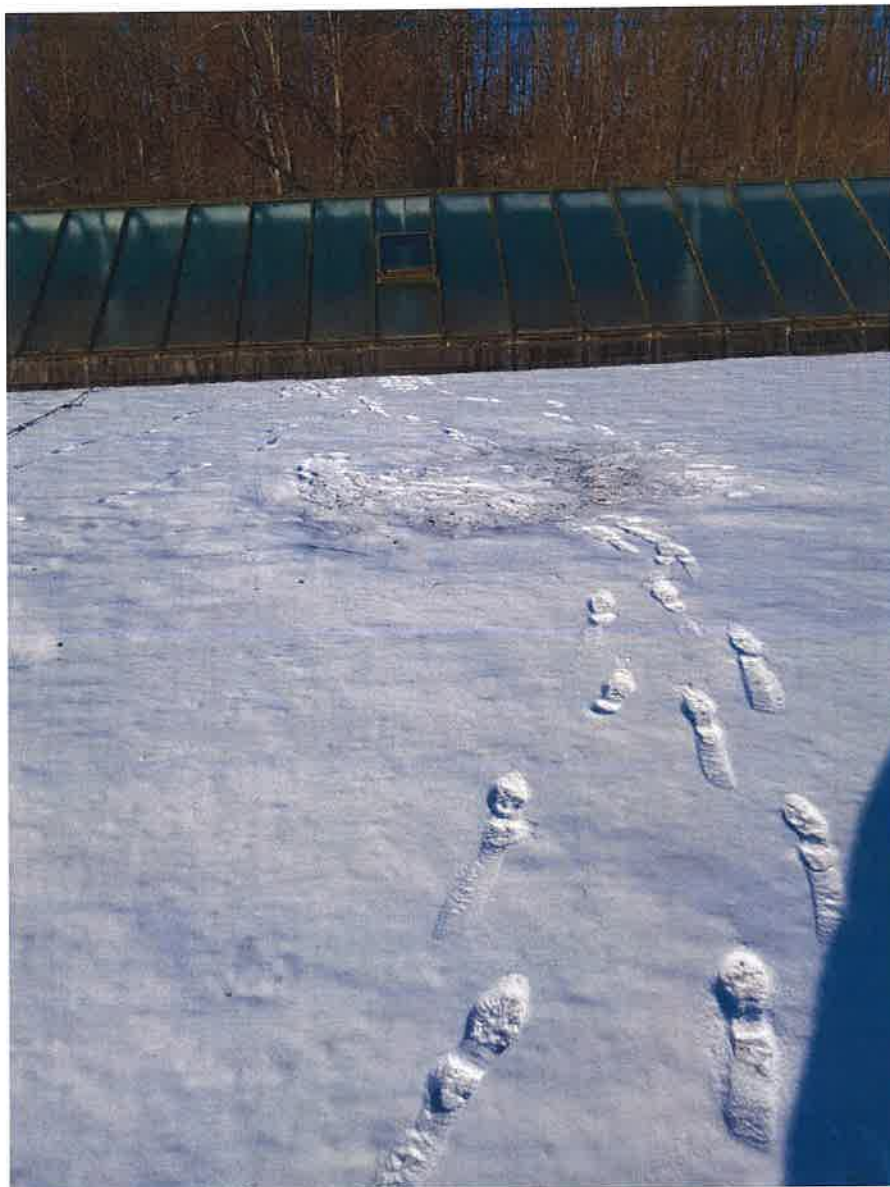
Augenscheinlich würde bei der Sanierung des Flachdachs keine Gefällausbildung umgesetzt.
(Anmerkung zu Dachaufbau im Gutachten von 2015 bereits aufgeführt).

Im Zuge der Begehung waren über die Fläche des Daches verteilt Vertiefungen außerhalb der Ablaufbereiche ersichtlich.

Abbildung 20: Augenscheinlich Vertiefung in dem Dachfläche vorhanden.

Es ist **dringend** zu prüfen in wie weit die ggf. vorhanden Anstauhöhe des Oberflächenwassers durch den in der Berechnung zugrunde gelegten Lastansatz abgedeckt werden kann.

Hierzu sollte baldmöglichst die max. mögliche Anstauhöhe überprüft werden.

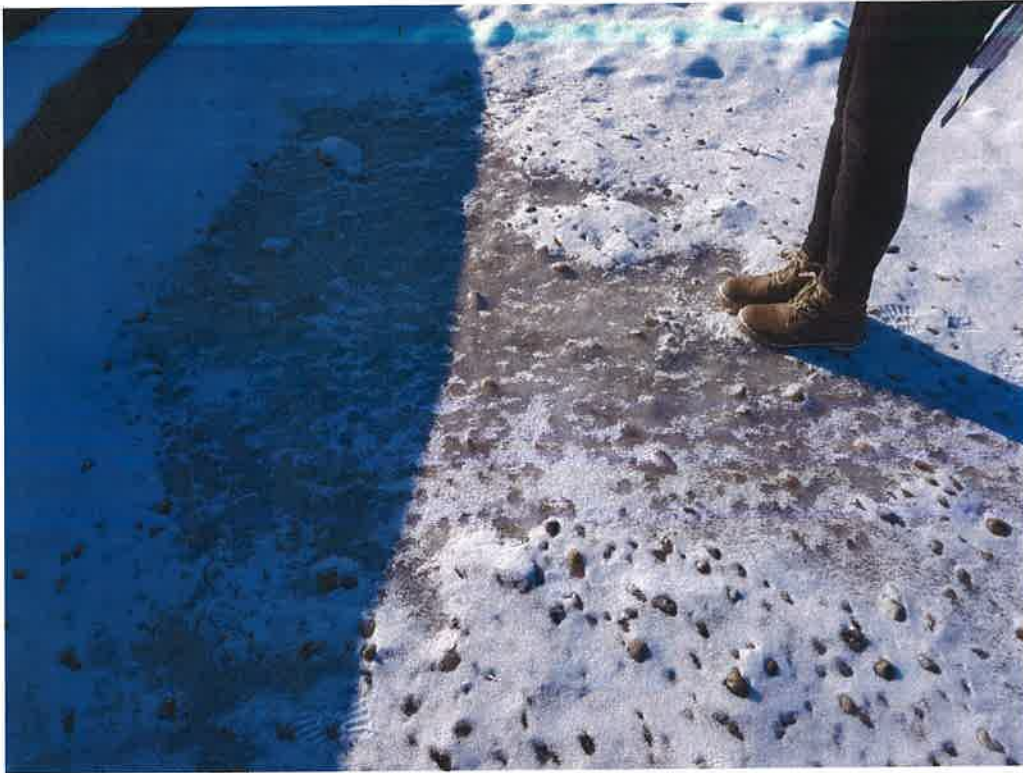
Abbildung 21: Eisfläche ca. 2m neben den Dachablauf.

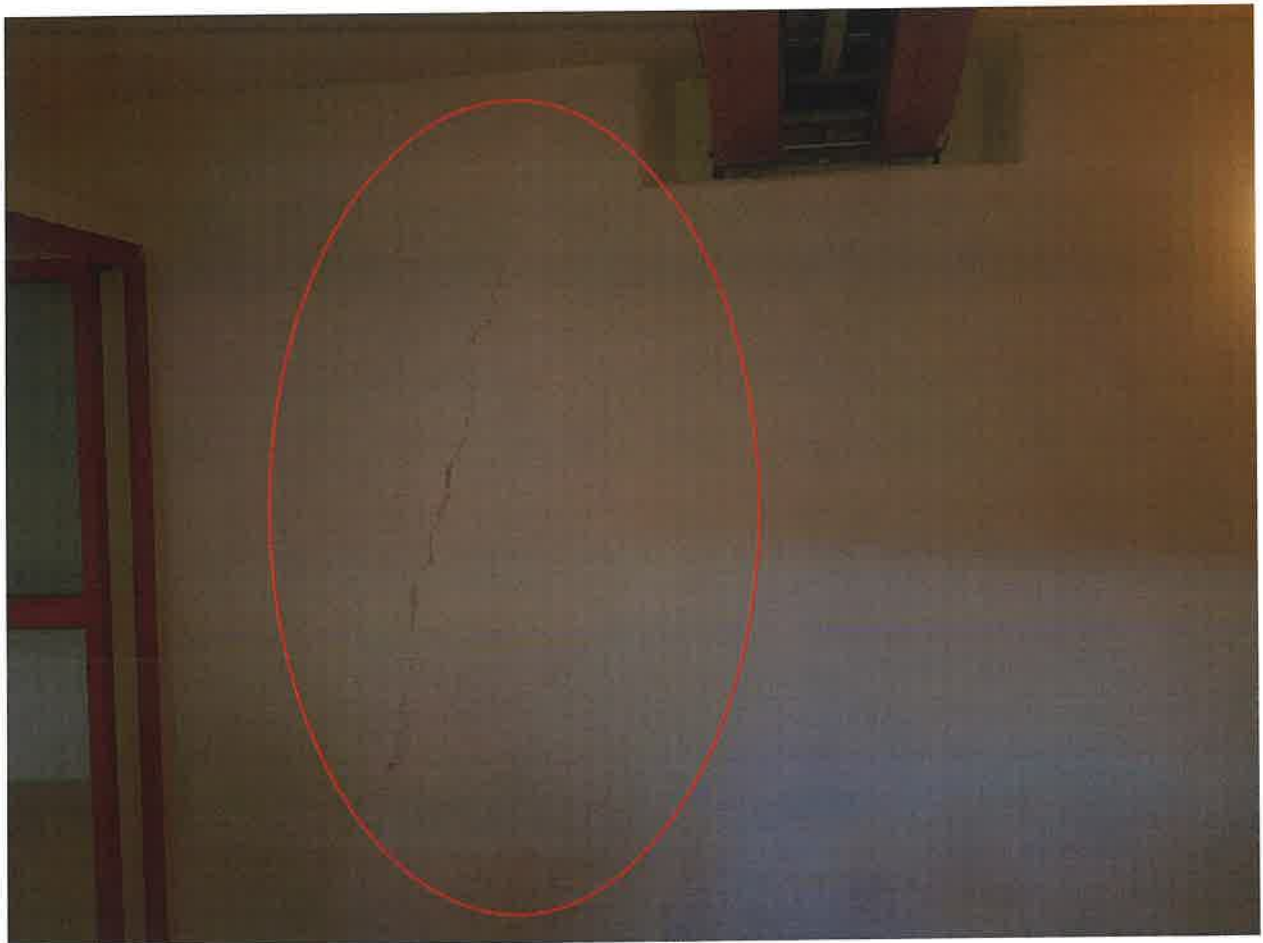
Links des Trägersauflagers konnte ein oberflächiger Riss in der Außenwand festgestellt werden. Augenscheinlich handelt es sich hierbei um einen Schubriss der bereits wiederholt verputzt / überstrichen wurde.

Abbildung 23: Rissbildung in der Außenwand, Bereich Achse N / 9

Um festzustellen ob der Riss sich weiter öffnet und somit weiterhin Bewegungen in der Wand vorliegen, sollte dieser nicht erneut kaschiert werden.

Eine Überprüfung in wie weit die Rissbildung sich bis in die tragende Wandsubstanz vorsetzt sollte mittels Putzfenster erfolgen.

Alternativ kann eine weiterführende Kontrolle über eine Rissmarke durchgeführt werden.
