**BV Generalsanierung  
Grund- und Mittelschule  
Bayerisches Vogtland in Feilitzsch –  
Bausubstanz- und  
Schadstoffuntersuchung**

Auftraggeber: Verwaltungsgemeinschaft Feilitzsch  
Hauptstraße 28  
95183 Feilitzsch

Auftragnehmer: GeoTeam Gesellschaft für angewandte  
Geoökologie und Umweltschutz mbH  
Zum Kugelfang 19  
95119 Naila

Naila, den 29.04.2020

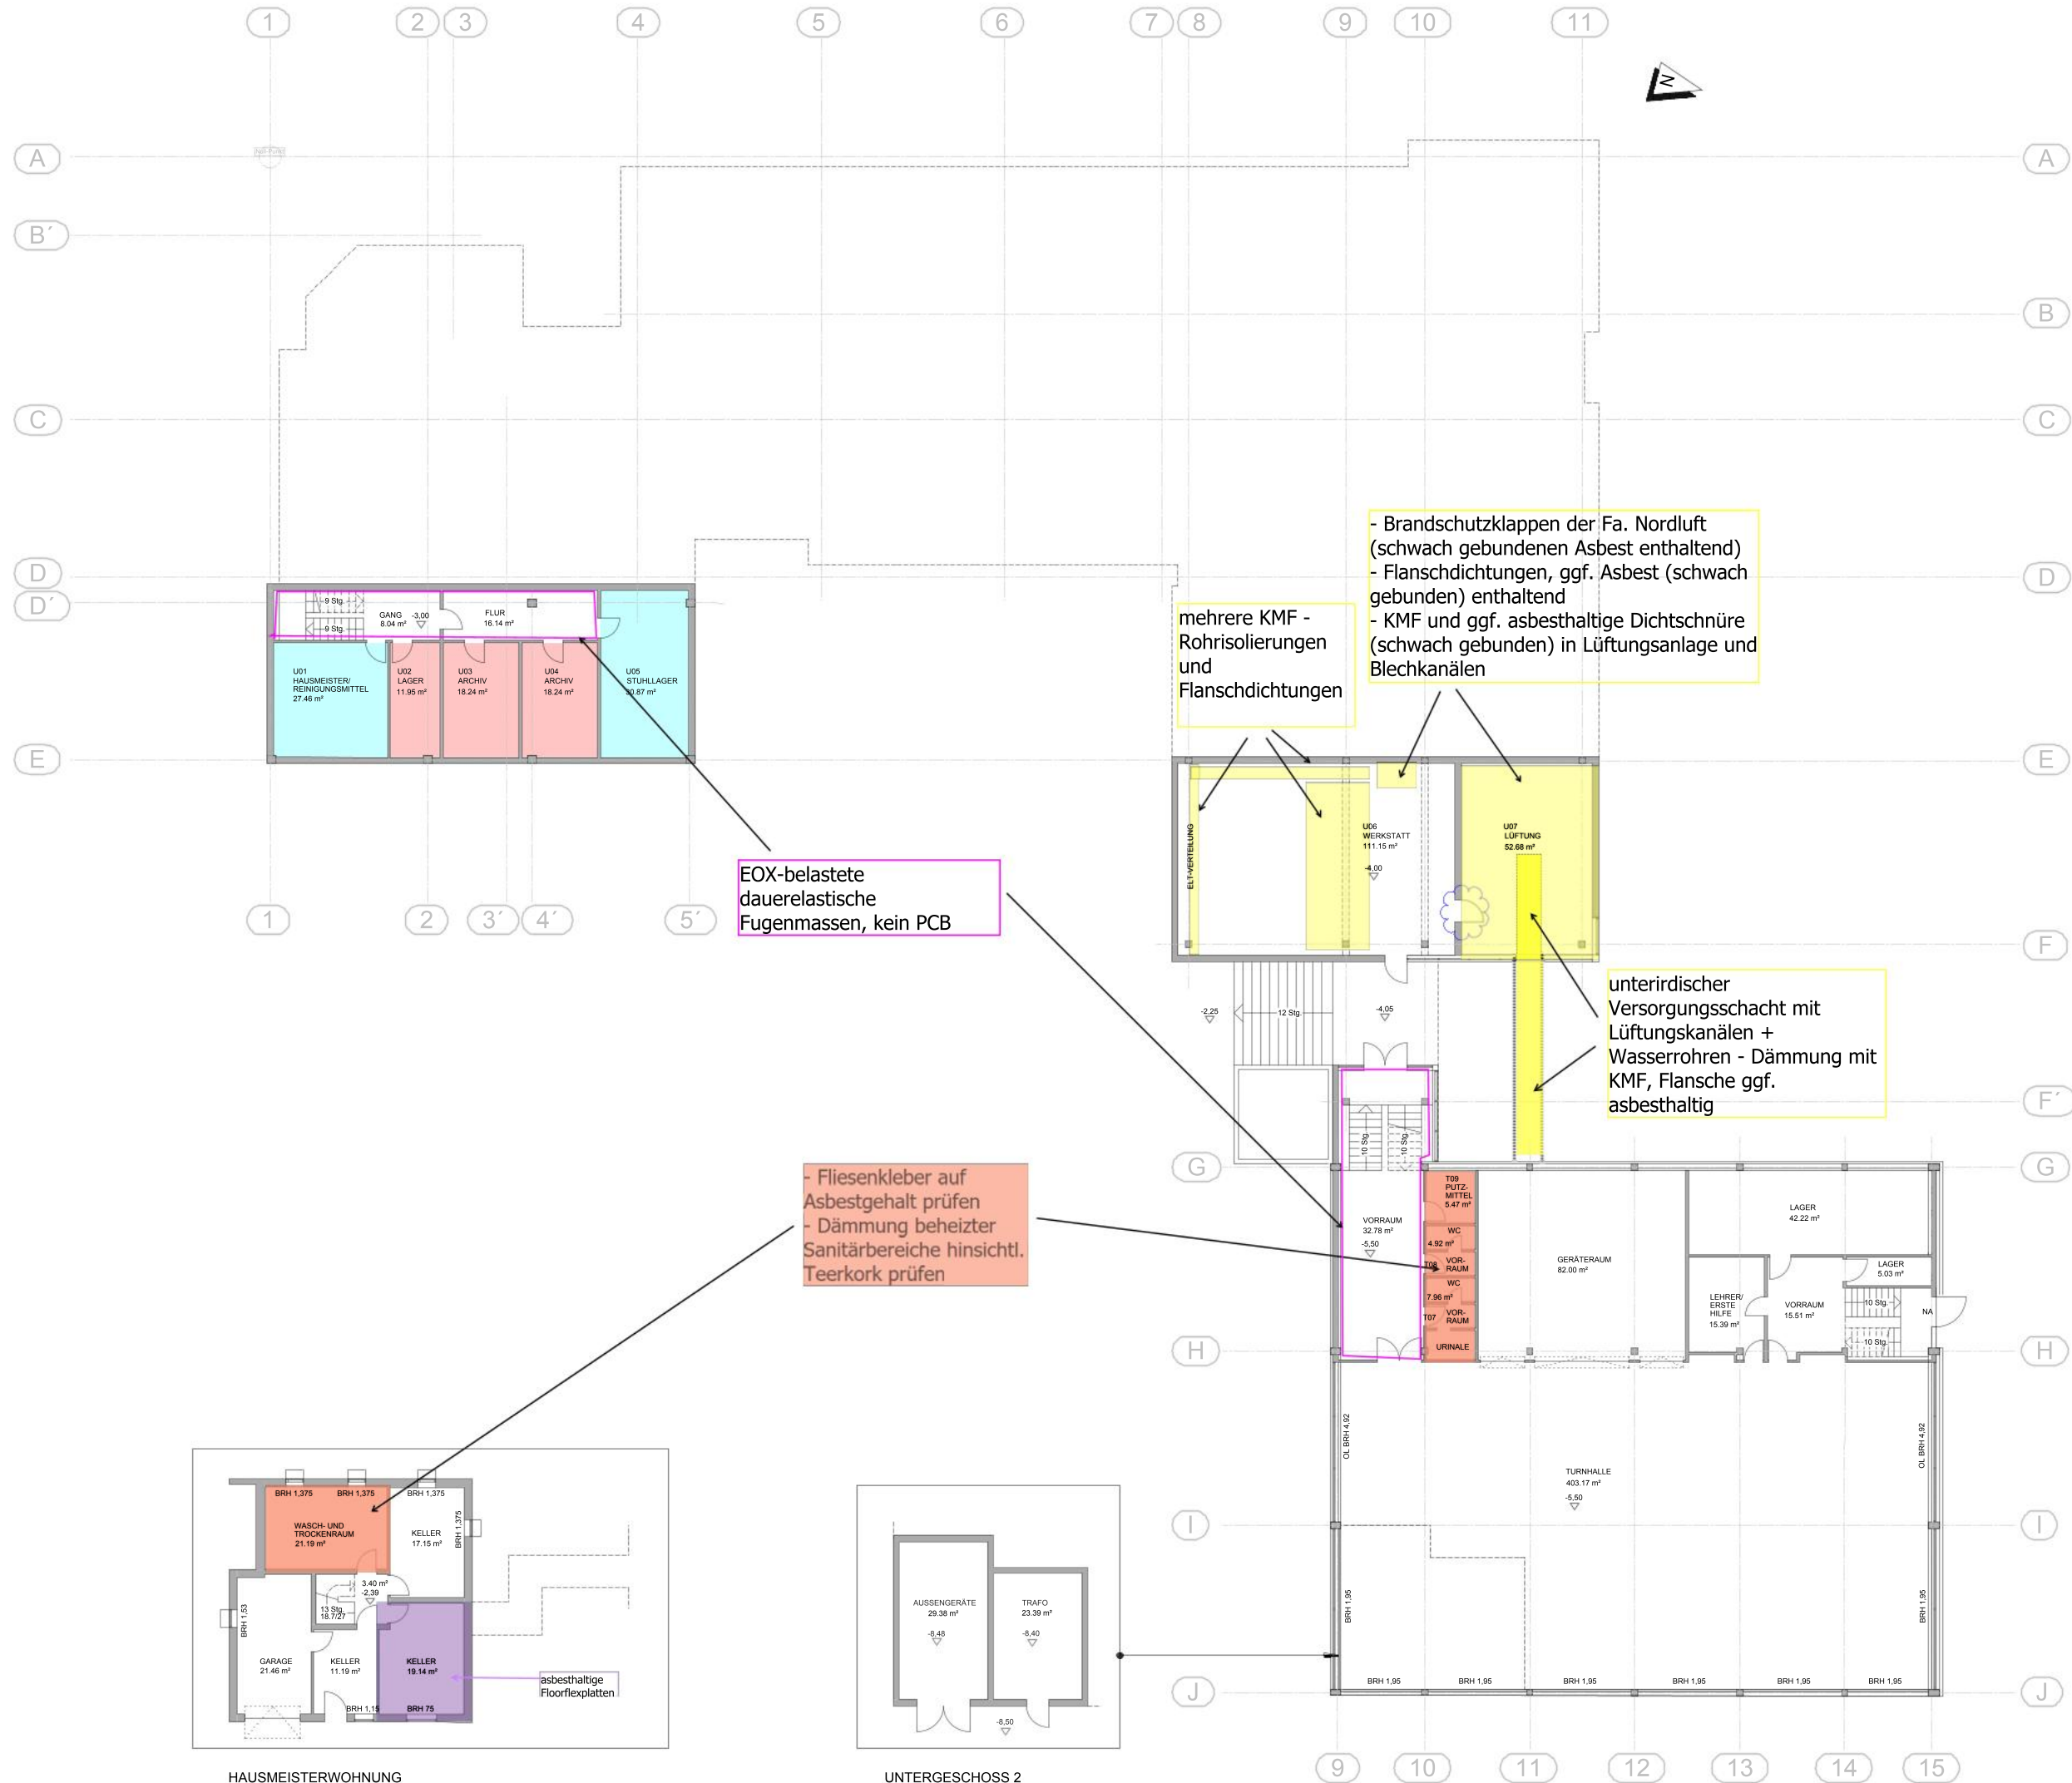
**Weitere schadstoffhaltige oder getrennt auszubauende Bausubstanz im UG:**

- vlieskaschierte KMF-Dämmwolle auf allen Holzuntersichten
- Akustikdeckenplatten aus KMF-Pressplatten
- KMF-Rohrisolierungen + Stopfmassen
- KMF-Dämmmatten in Wänden hinter Gipskarton oder Holzplatten
- KMF Dämmwolle unter Estrichen, wsch. nur in Klassenzimmern und Nebenräumen
- ggf. bituminöse Trennpappen oder Teerkork in Sanitärräumen

dauerelastische graue Fugenmassen sind NICHT PCB-haltig  
Sofern Austausch dennoch geplant, auf restlose Entfernung  
von mineralischen Untergründen achten!  
Im Außenbereich alle vertikalen Fugen ebenfalls mit dauerelastischer Fugenmasse, nicht PCB-haltig.

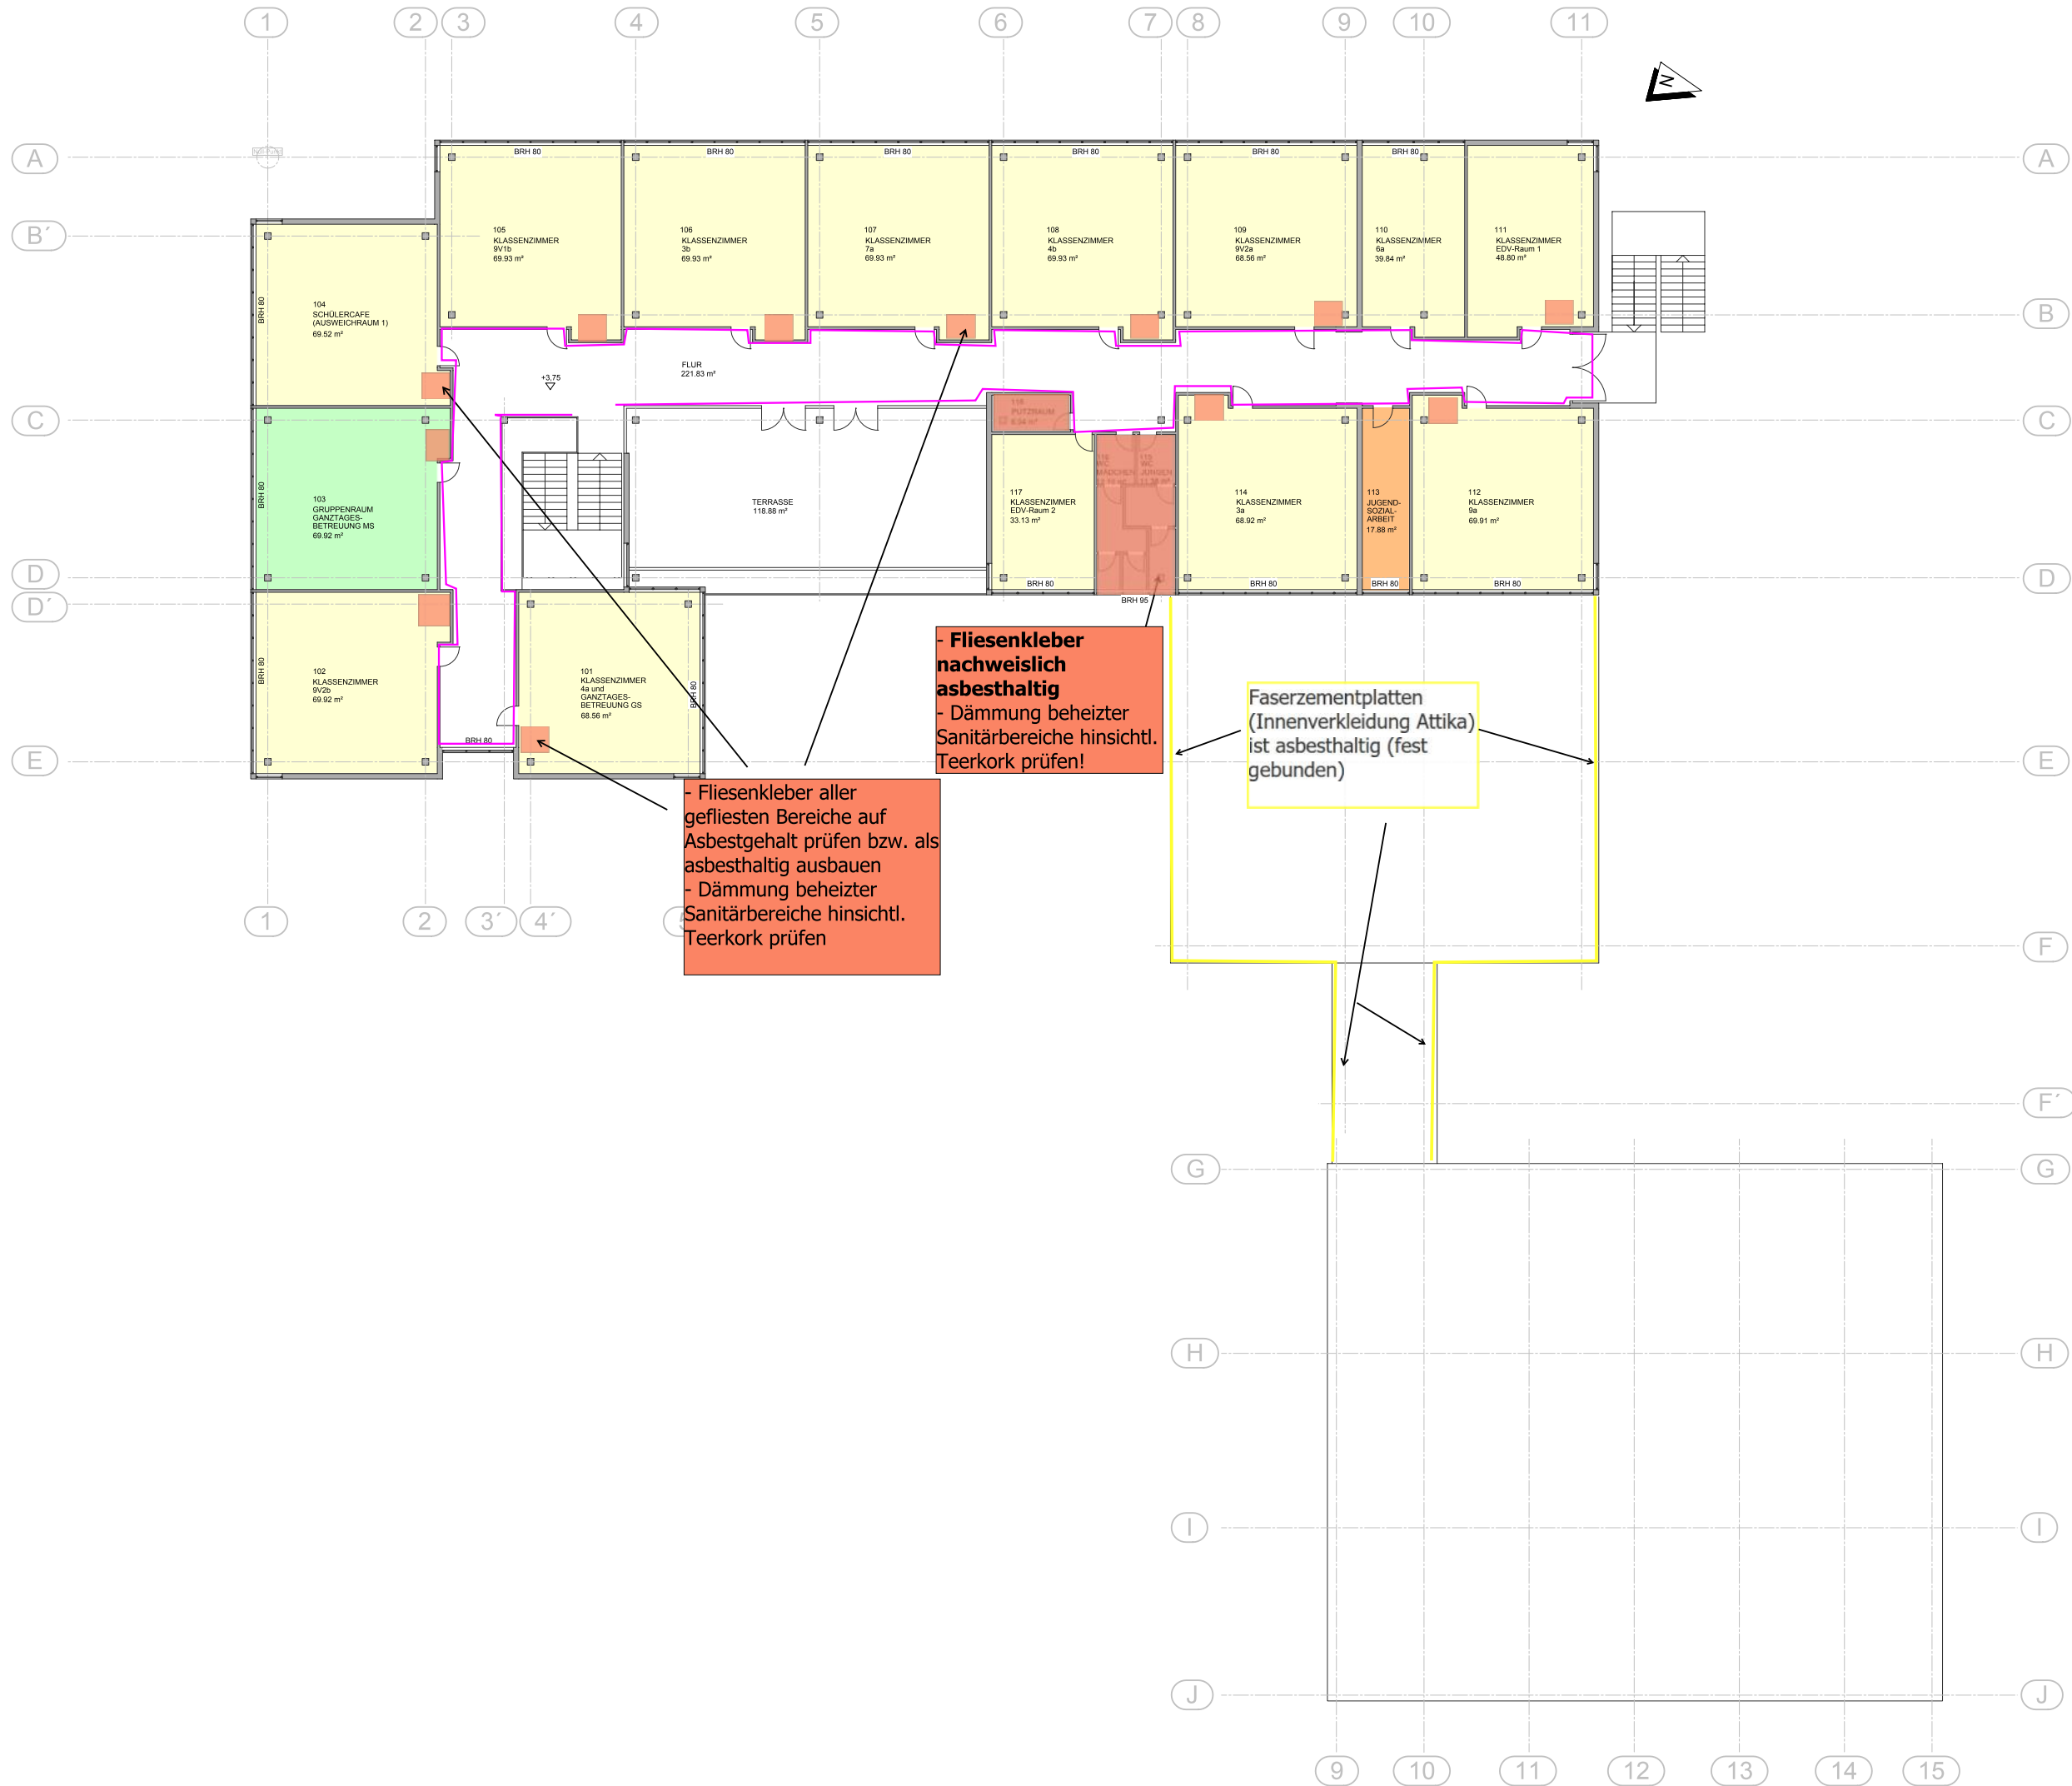
**Weitere schadstoffhaltige oder getrennt auszubauende Bausubstanz im OG:**

- vlieskaschierte KMF-Dämmwolle auf allen Holzuntersichten
- Akustikdeckenplatten aus KMF-Pressplatten
- ggf. KMF-Rohrisolierungen + Stopfmassen
- KMF-Dämmmatten in Wänden hinter Gipskarton oder Holzplatten
- KMF Dämmwolle unter Estrichen, wsch. nur in Klassenzimmern und Nebenräumen
- bituminöse Trennpappen im Estrich und Sanitärräumen

- Fliesenkleber nachweislich asbesthaltig  
- Dämmung beheizter Sanitärbereiche hinsichtl. Teerkork prüfen!

- Fliesenkleber aller gefliesten Bereiche auf Asbestgehalt prüfen bzw. als asbesthaltig ausbauen  
- Dämmung beheizter Sanitärbereiche hinsichtl. Teerkork prüfen

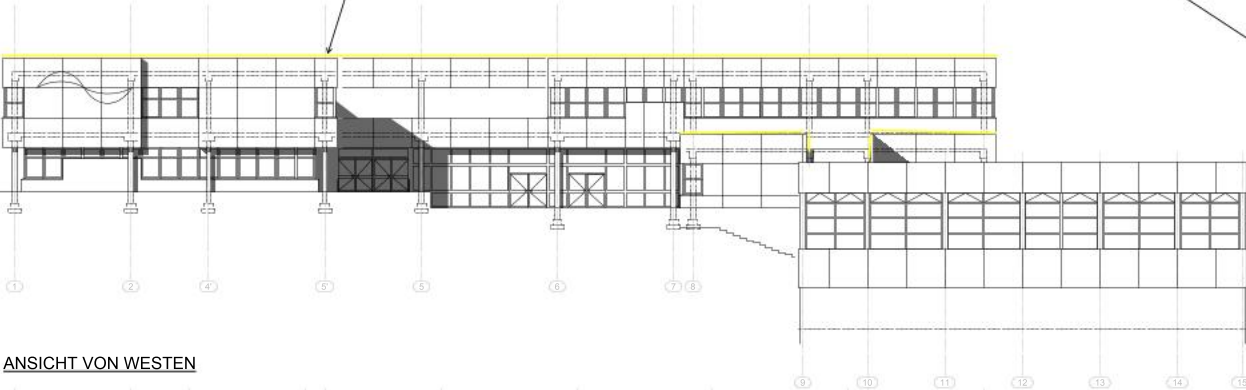
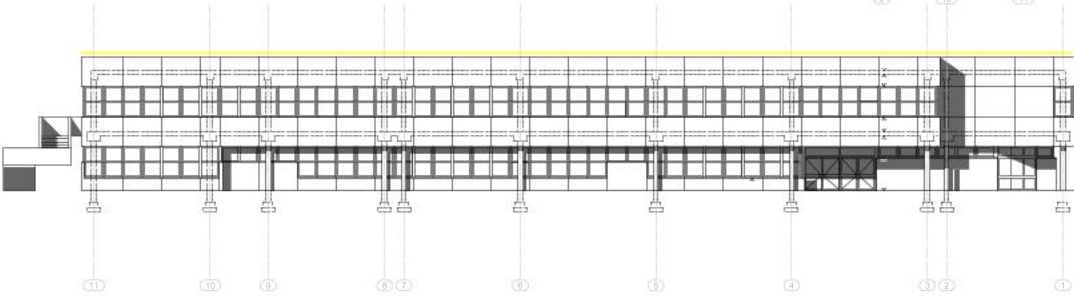
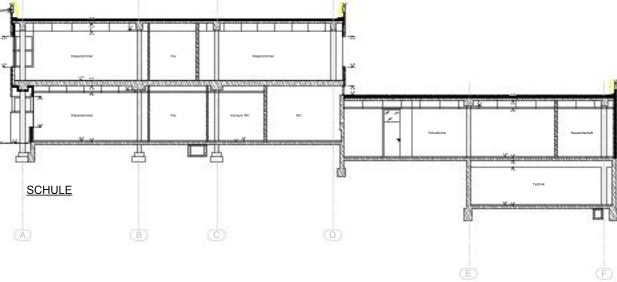
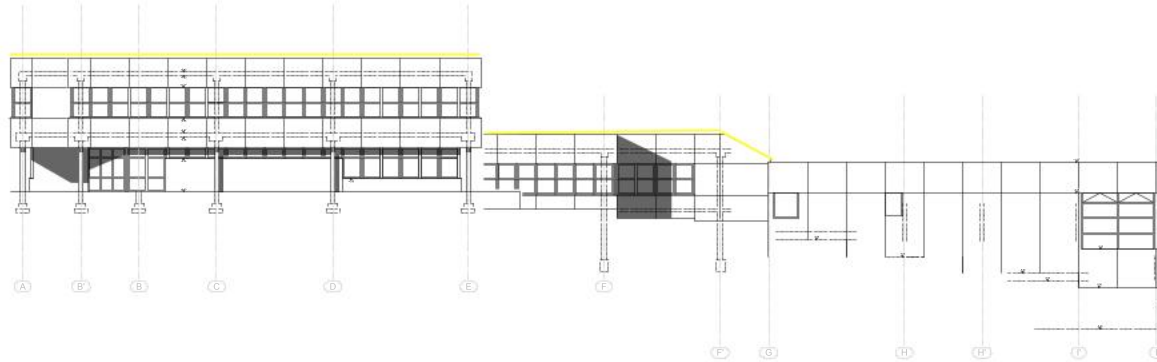
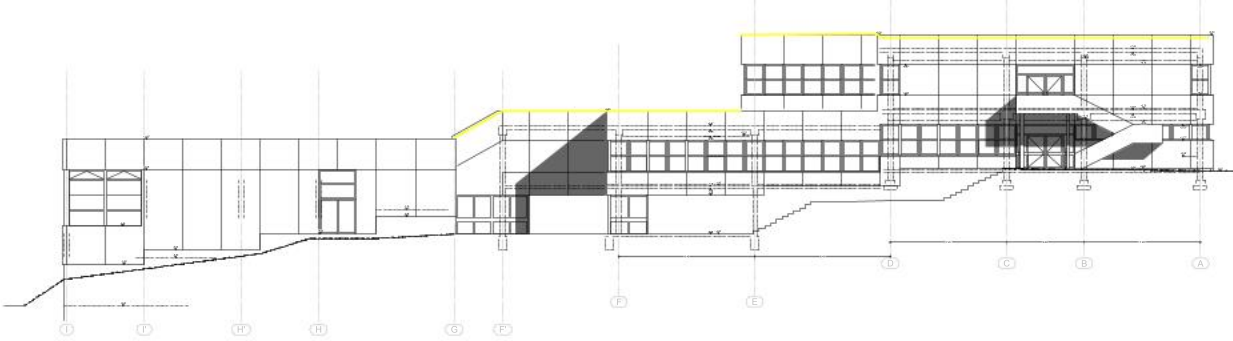
*Anlage 7.4: Gebäudeschnitt*

Attika mit Innenverkleidung aus großformatigen Asbestzementplatten (fest gebundenen Asbest enthaltend)

Dachabdichtung:  
Bitumenabdichtung mehrlagig (kein Asbest nachgewiesen)

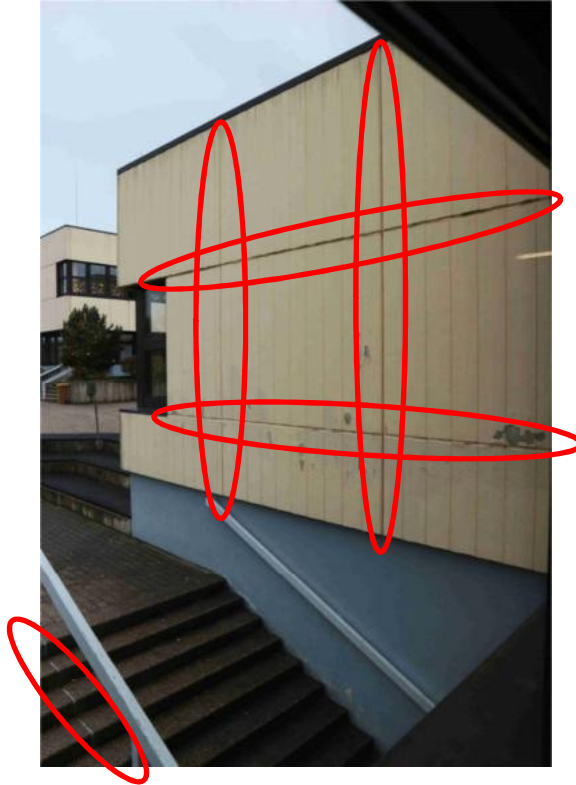
*Foto 1: Bauwerksfugen Außenbereich mit PCB-freier dauerelastischer Fugenmasse*

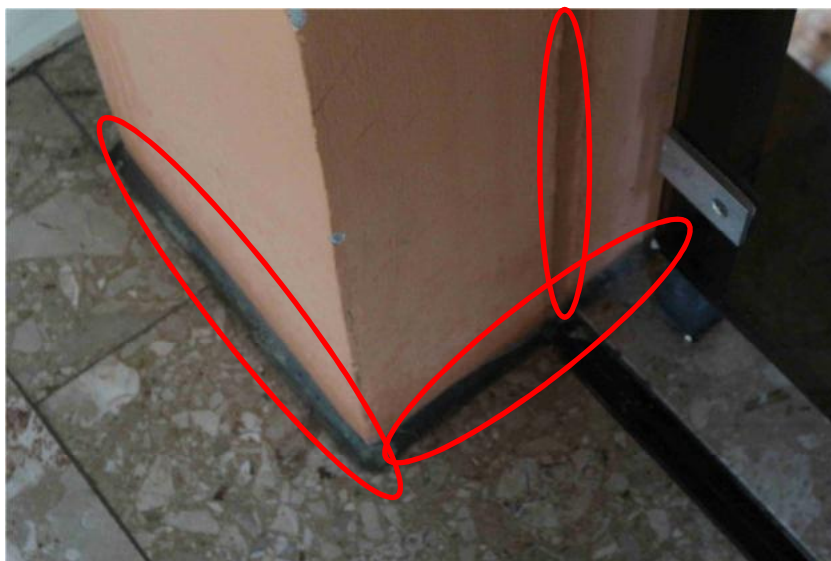
*Foto 2: PCB-freie dauerelastische Fugenmassen im Innenbereich; Aufgrund stark erhöhter EOX-Gehalte beim Ausbau sauber von mineralischen Abfällen trennen*

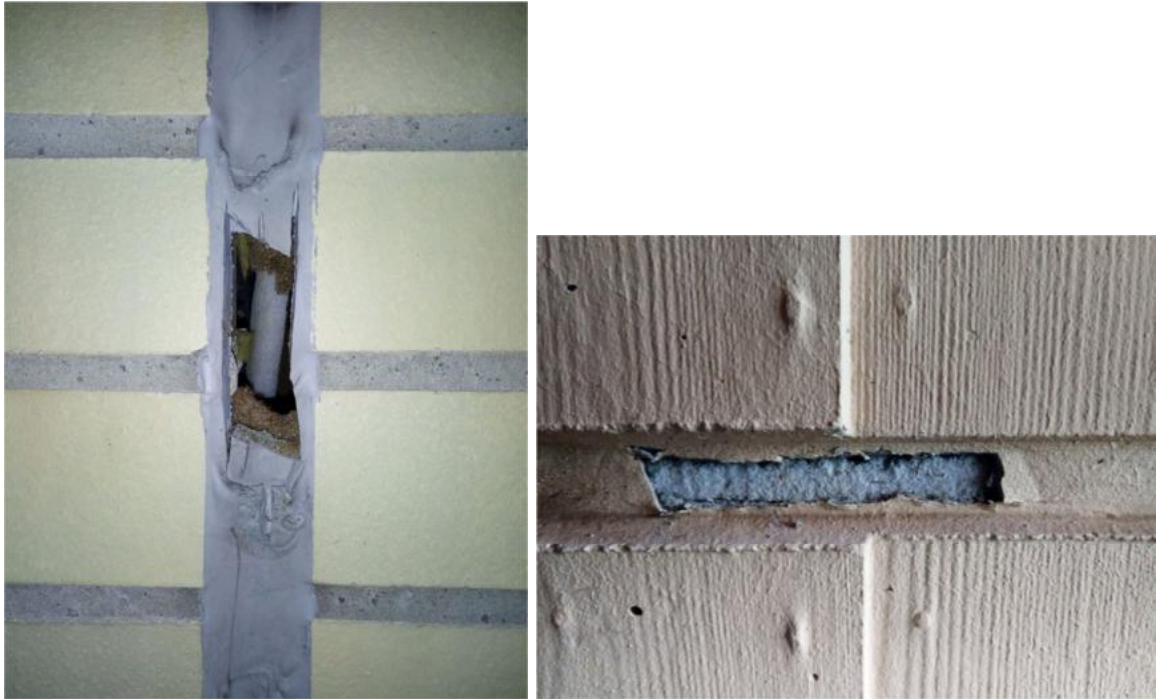
*Foto 3: Detailansicht dauerelastische Fugenmassen, Hinterfüterung der Dehnungsfugen aus Schaumstoff im Innenbereich (linkes Foto, Probe EP10) und im Außenbereich Styrodur (rechtes Bild, Probe EP13)*

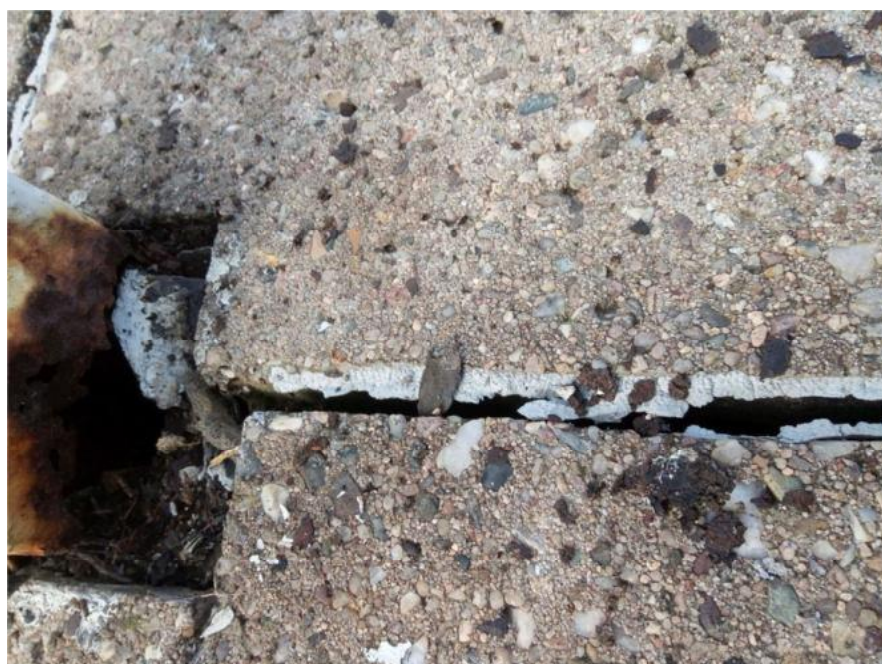
*Foto 4: Überreste von dauerelastischem Fugenmaterial auch zwischen den Treppenaufgängen Außenbereich (Fugenmasse Treppenaufgang Probe EP5)*

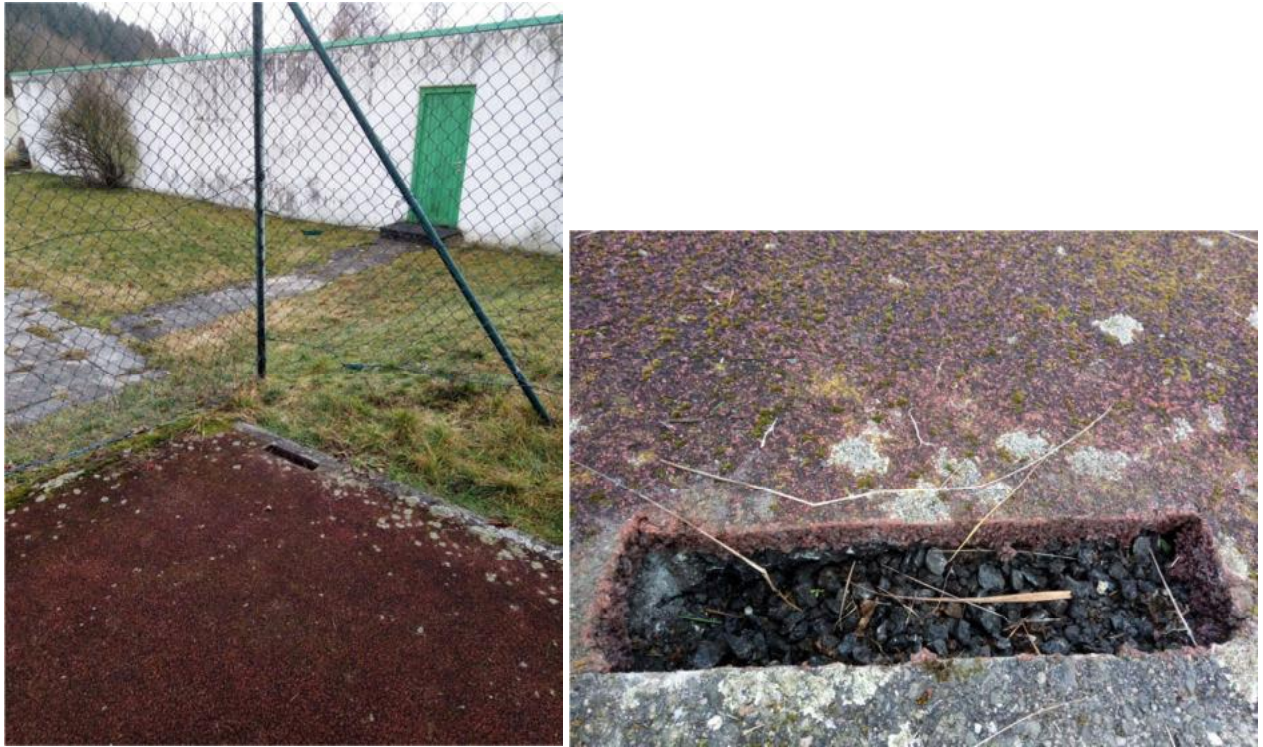
**Foto 5:** *Probenahmestelle roter Kunststoffoberbelag (2 cm stark, Probe EP1) Hartplatz mit Unterbau aus feinem Schotter / Splitt (Probe EP2)*

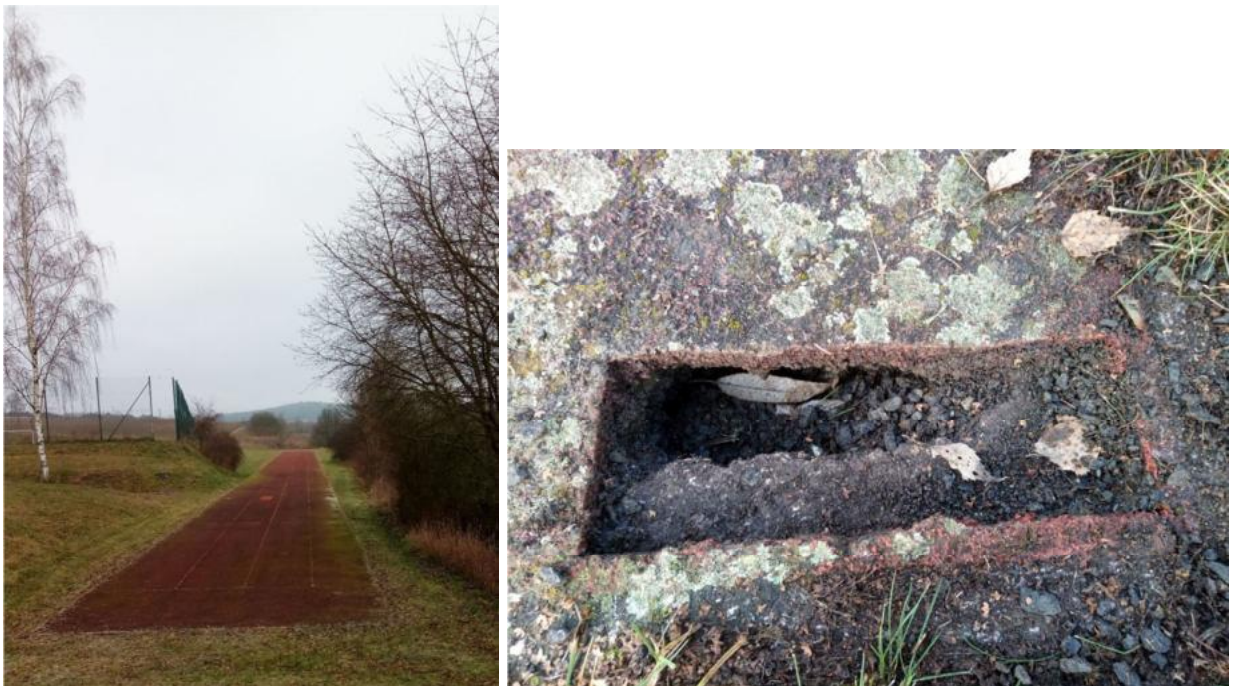
**Foto 6:** *Probenahmestelle roter Kunststoffoberbelag (2 cm stark, Probe EP3) Sprinterbahn mit Unterbau aus feinem Schotter / Splitt (Probe EP4)*

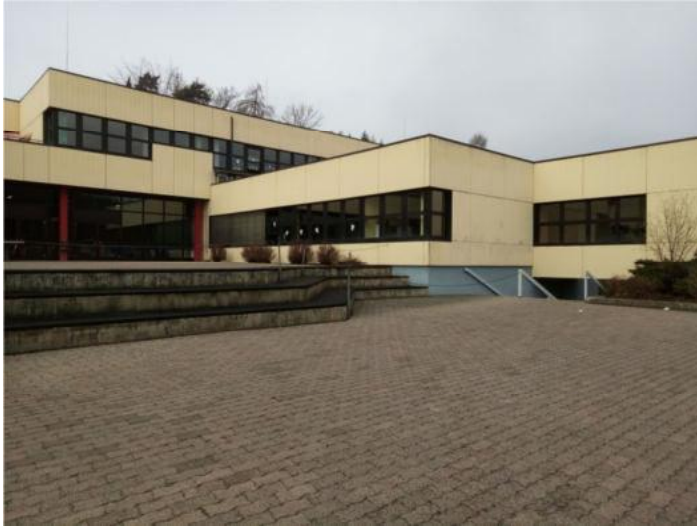
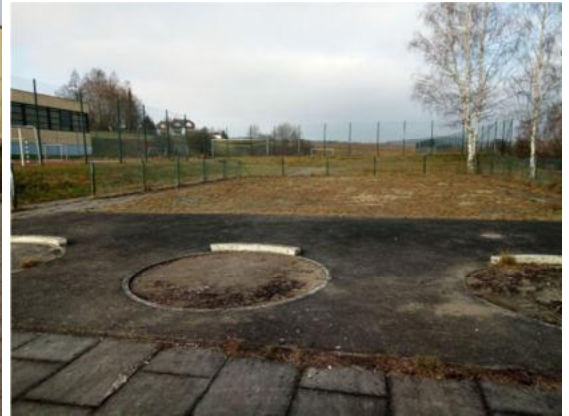
*Foto 7: Probenahmestelle schwarze Kunststoffoberbeläge (2 cm stark) Pausenhof (Probe EP6) und Kugelstoßplatz mit Unterbau aus feinem Schotter / Splitt*

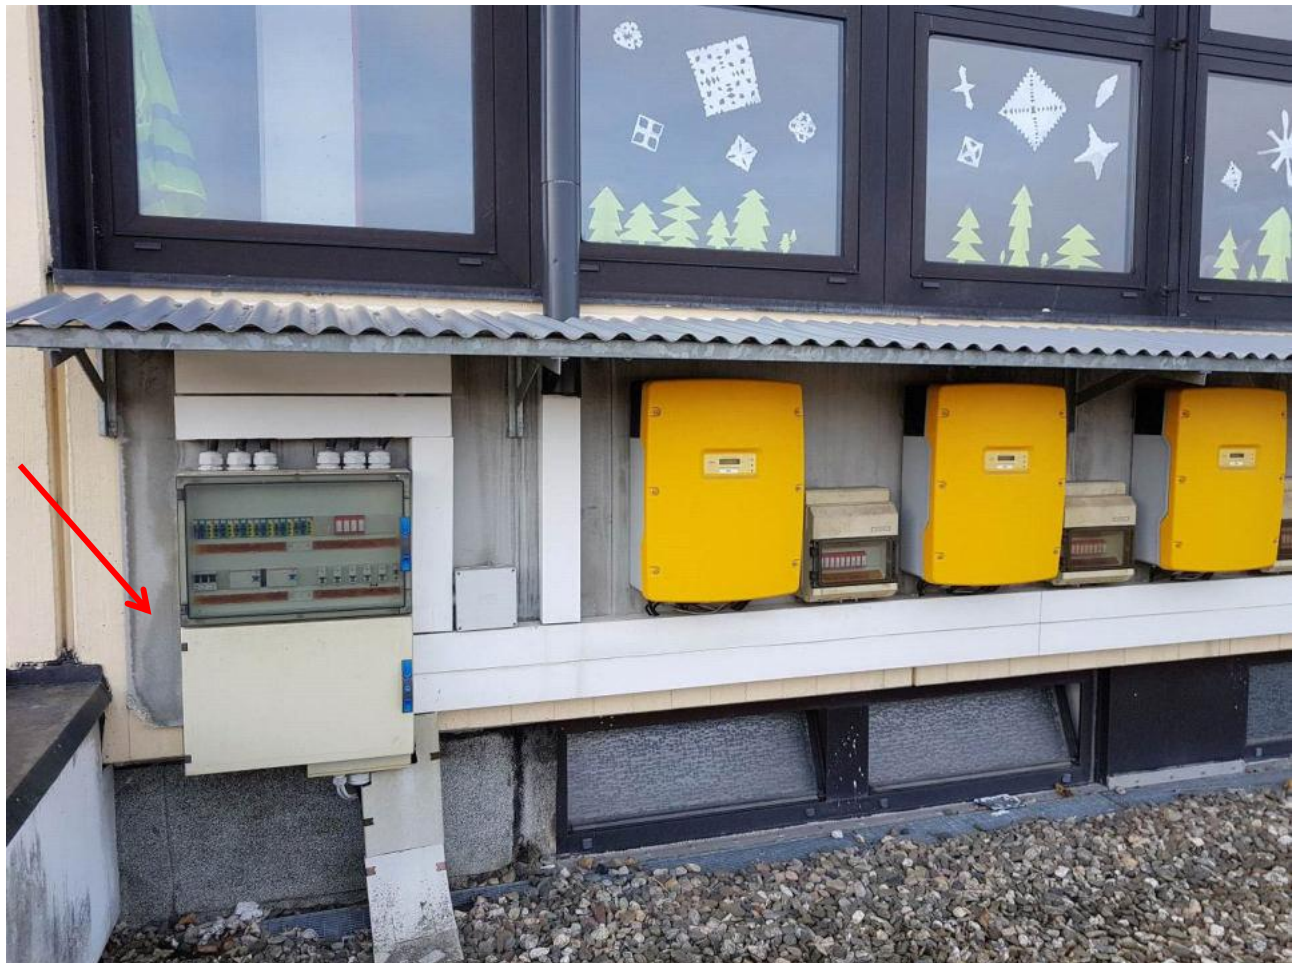
*Foto 8: asbestfreie Faserzementplatte (Probe EP18) hinter Elektronik der PV-Anlage*

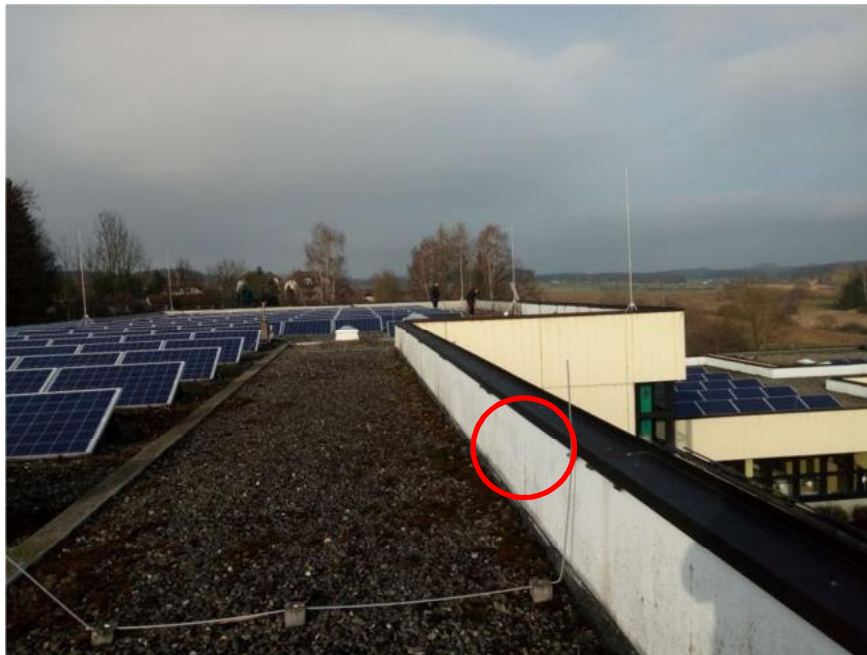
*Foto 9: Verkleidung der Attika mit Asbestzementplatten (Probe EP17)*

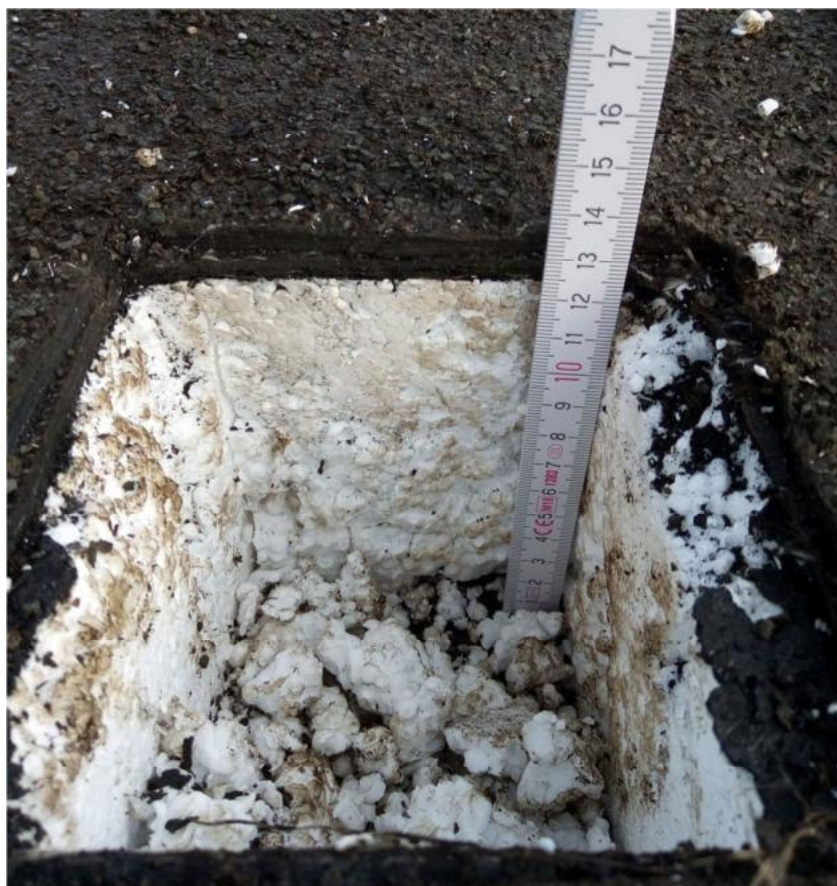
*Foto 10: Dachaufbau Turnhalle: doppelagige Bitumenabdichtung, Styropordämmung (HBCD-haltig), unterste Bitumenabdichtung (nicht geöffnet)*

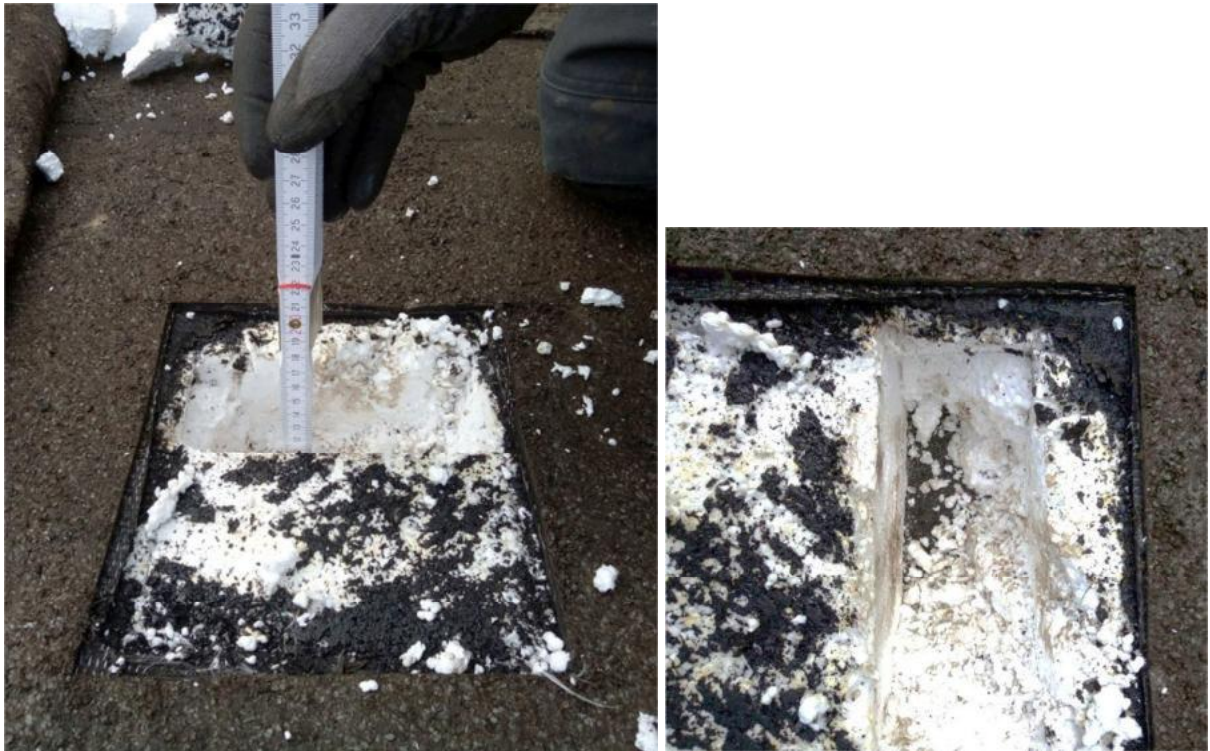
*Foto 11: Dachaufbau Altbau Hauptgebäude über dem EG: doppelagige Bitumenabdichtung (nicht asbesthaltig; Probe „Dach Altbau 1“ und „Dach Altbau 2“), Styropordämmung (HBCD-haltig, Mischprobe MP2), unterste Bitumenabdichtung (nicht geöffnet)*

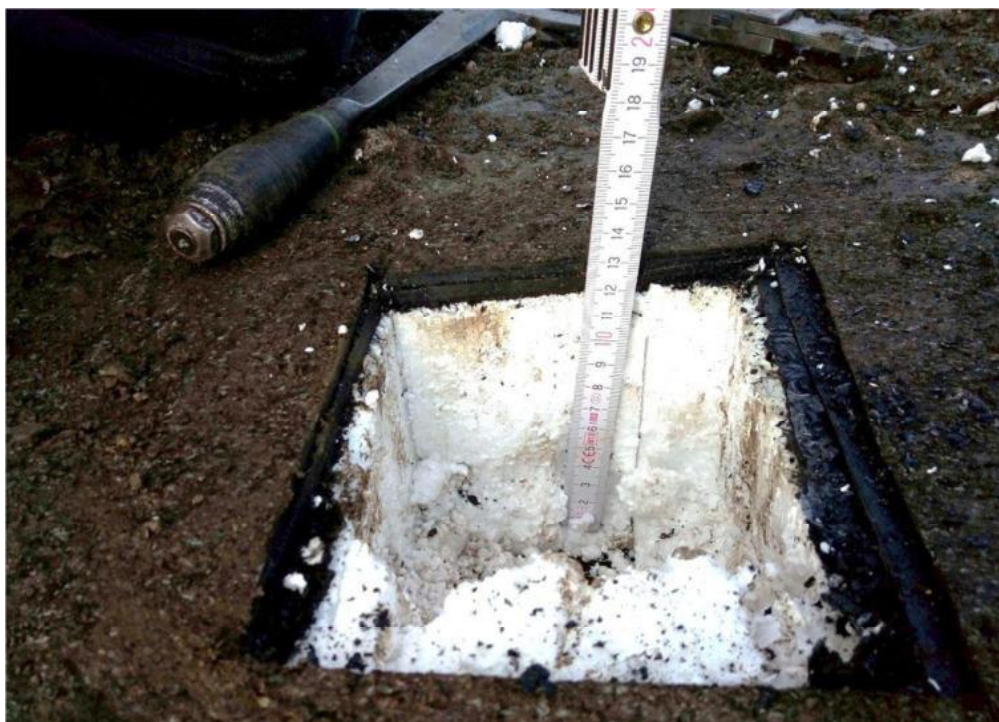
*Foto 12: Dachaufbau über dem OG Hauptgebäude neuer Anbau, Styropor HBCD-haltig (Probe MP2). Das Dach des der Fahrradunterstandes ist ungedämmt.*

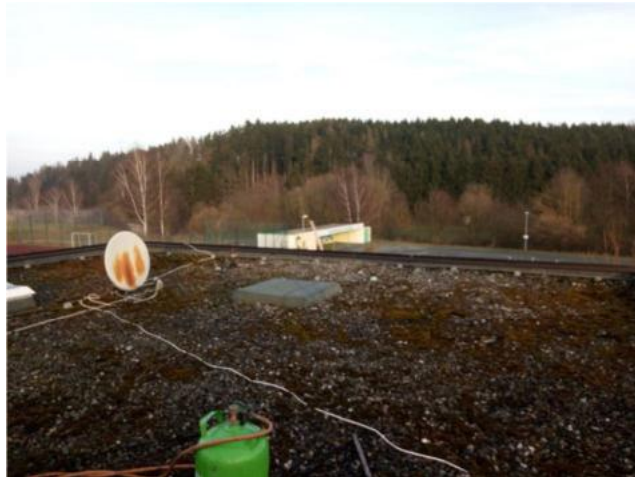
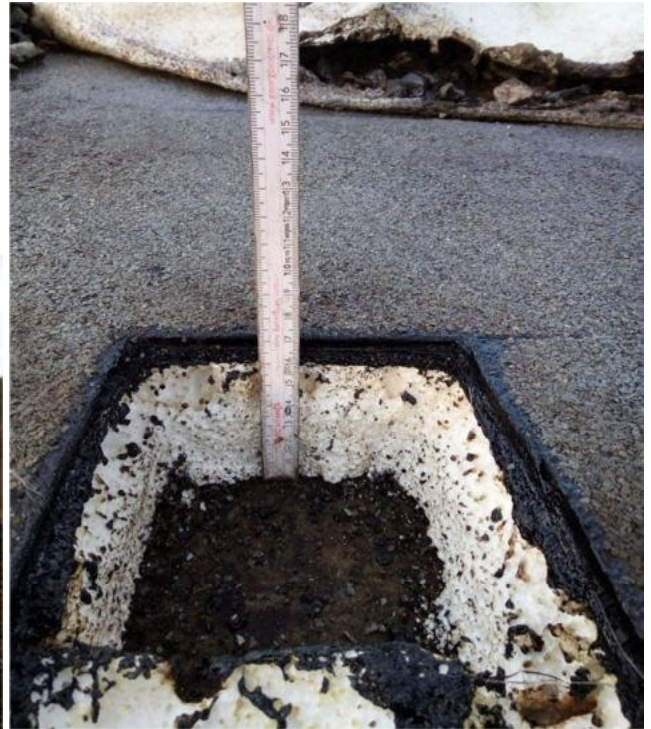
*Foto 13: Dachaufbau Hausmeisterwohnhaus, Styropor HBCD-haltig (Probe MP2)*

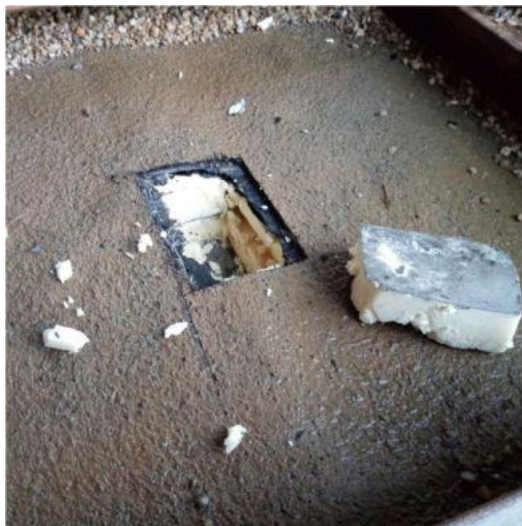
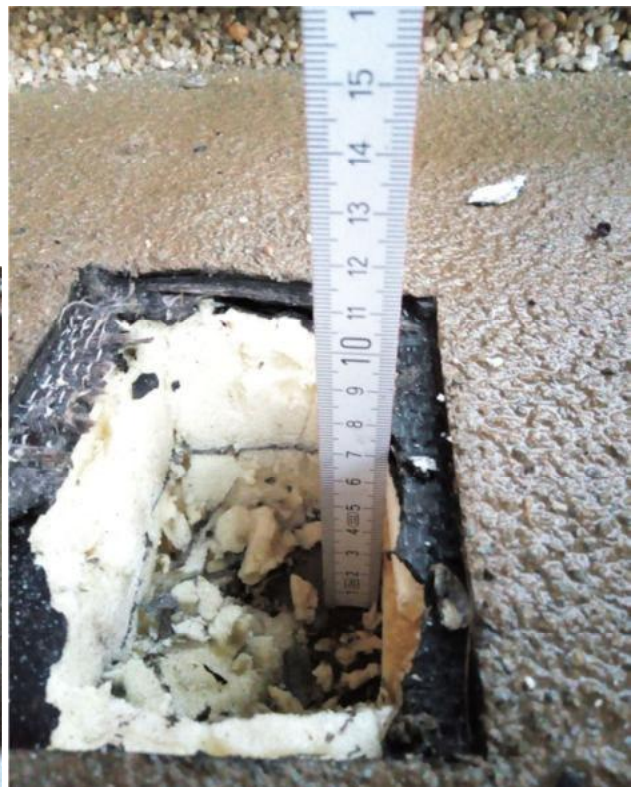
*Foto 14: Aufbau Dämmung und Abdichtung Schulterterrasse, Dämmung: Styrodur, aufliegende Bitumenbahn ist Gewebeverstärkt (Glasfaser)*

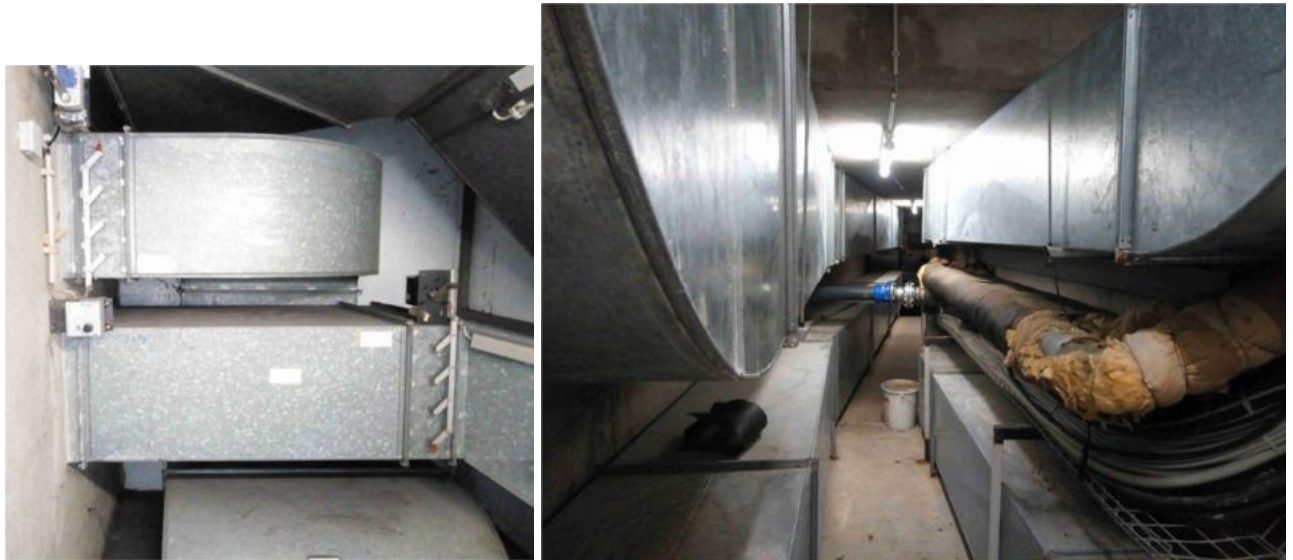
*Foto 15: Blechkanäle der Lüftungsanlage und Rohrisolierung im Raum Haustechnik neben der Werkstatt sowie im Versorgungsschacht; Flanschdichtungen Blechkanäle und Rohrleitungen mit Asbestverdacht, KMF Kategorie 1B (Probe EP22)*

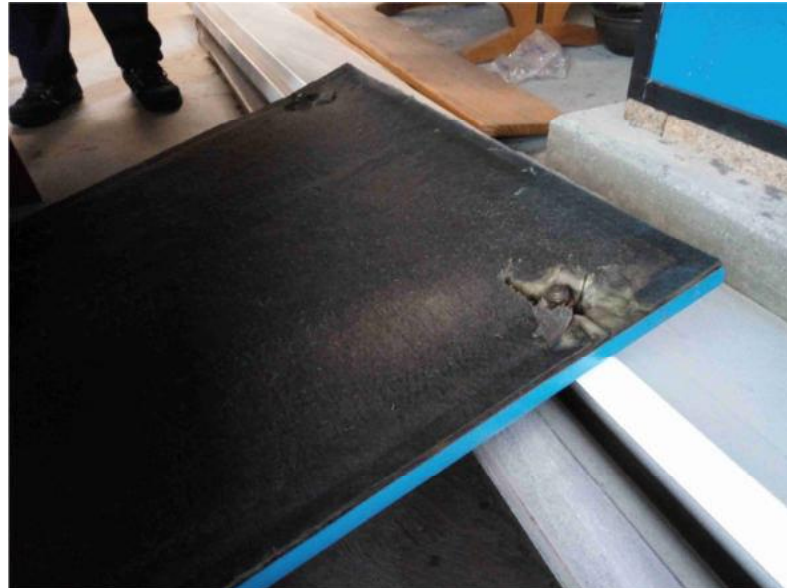
*Foto 16: Innendämmung Lüftungsanlage aus vlieskaschierten KMF-Pressplatten*
