**BV Generalsanierung  
Grund- und Mittelschule  
Bayerisches Vogtland in Feilitzsch –  
Bausubstanz- und  
Schadstoffuntersuchung**

Auftraggeber: Verwaltungsgemeinschaft Feilitzsch  
Hauptstraße 28  
95183 Feilitzsch

Auftragnehmer: GeoTeam Gesellschaft für angewandte  
Geoökologie und Umweltschutz mbH  
Zum Kugelfang 19  
95119 Naila

Naila, den 29.04.2020

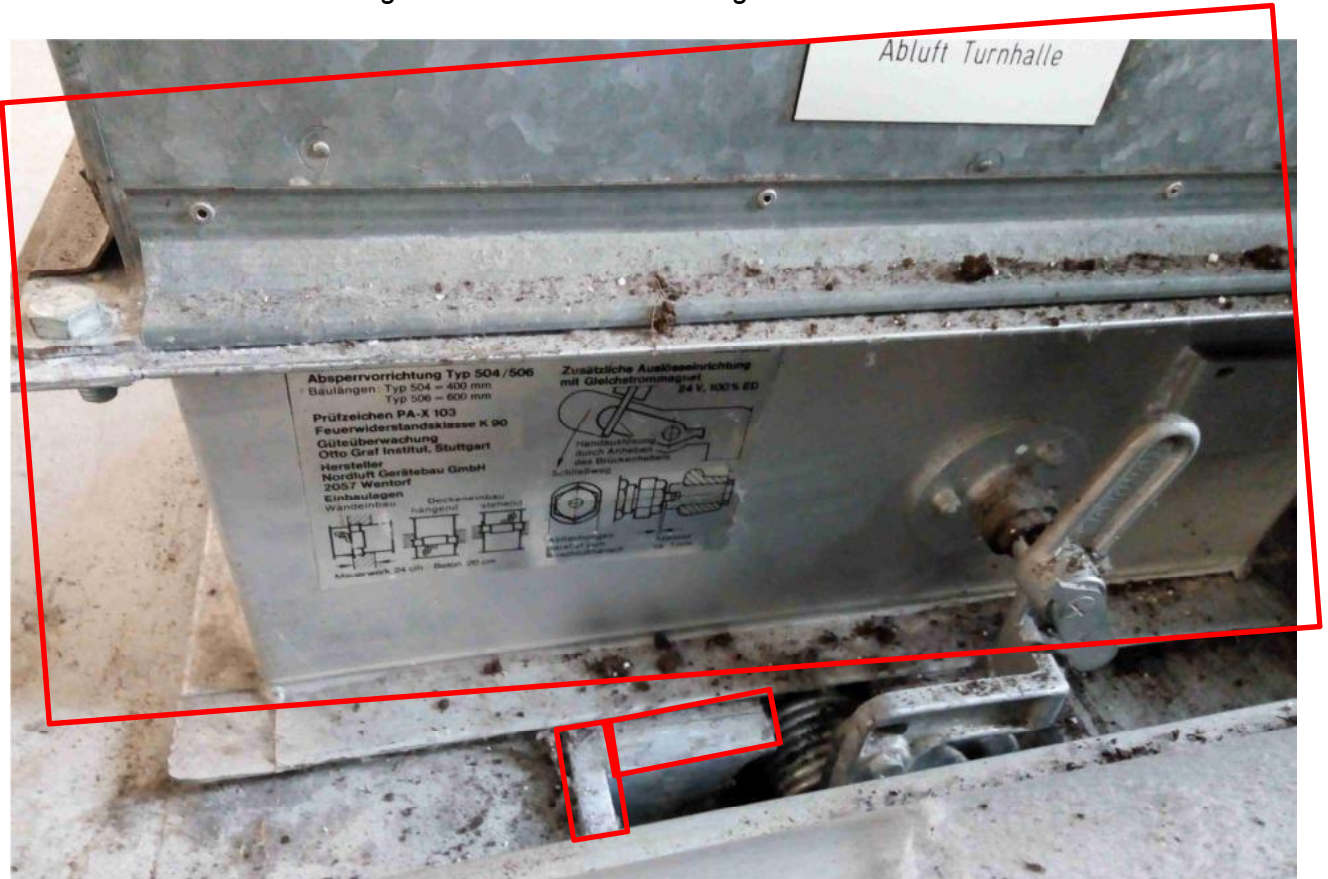
**Foto 17:** Brandschutzklappen der Fa. Nordluft mit Prüfzeichen PA-X 103, mehrere Bauteile schwach gebundenen Asbest enthaltend, mineralische leichte Platten der Gehäusedämmung sind ebenfalls asbesthaltig

- Demontage der Brandschutzklappen durch eine Fachfirma
- Nachreinigung durch Absaugen mit einem geeigneten Industriestaubsauger Staubklasse H und anschließende Feinreinigung durch 2-faches Feuchtwischen. Versprühen von Restfaserbindemittel mit anschließendem Nachreinigen.
- Freimessung der Abschottungen durch Raumluftmessungen von einem unabhängigen Prüfinstitut bzw. durch einen Sachverständigen.
- Nach Freigabe durch den Sachverständigen Aufhebung der Schutzmaßnahmen und Freigabe der Arbeitsbereiche für andere Gewerke.

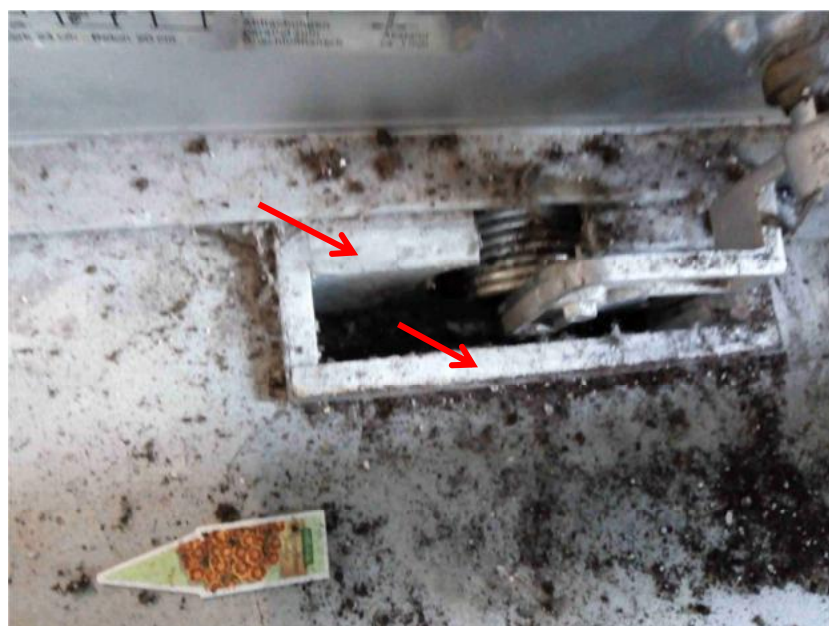
**Foto 18:** Detailansicht: auch Gehäusedämmung der Brandschutzklappen (hier Bodenbereich) mit leichter mineralischer Platte, schwach gebundenen Asbest enthaltend

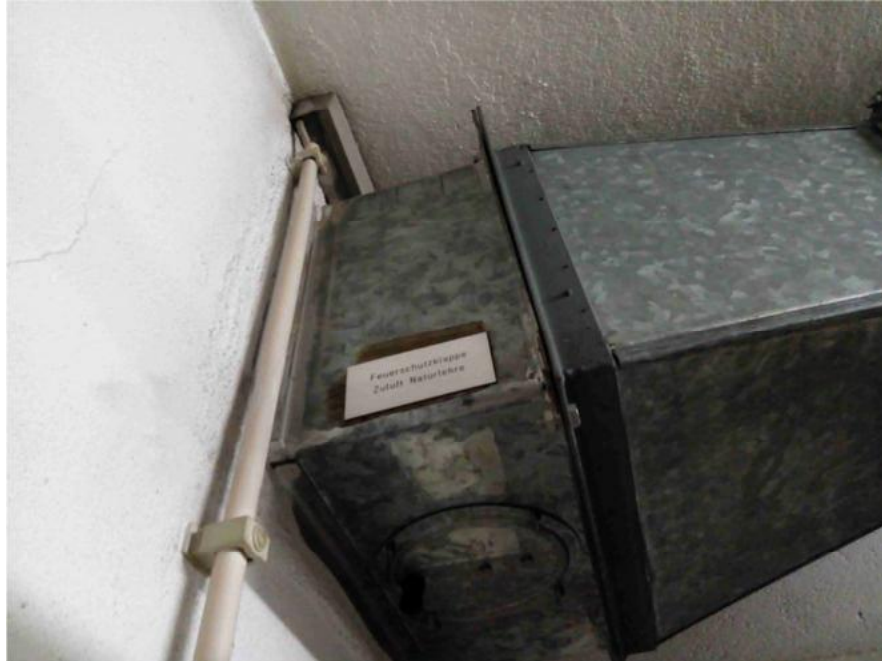
*Foto 19: Weitere Feuerschutzklappe vergleichbarer Bauart (hier Zuluft Naturlehre),  
Feuerschutzmörtel um Brandschutzklappe ist nicht asbesthaltig (Probe EP15)*

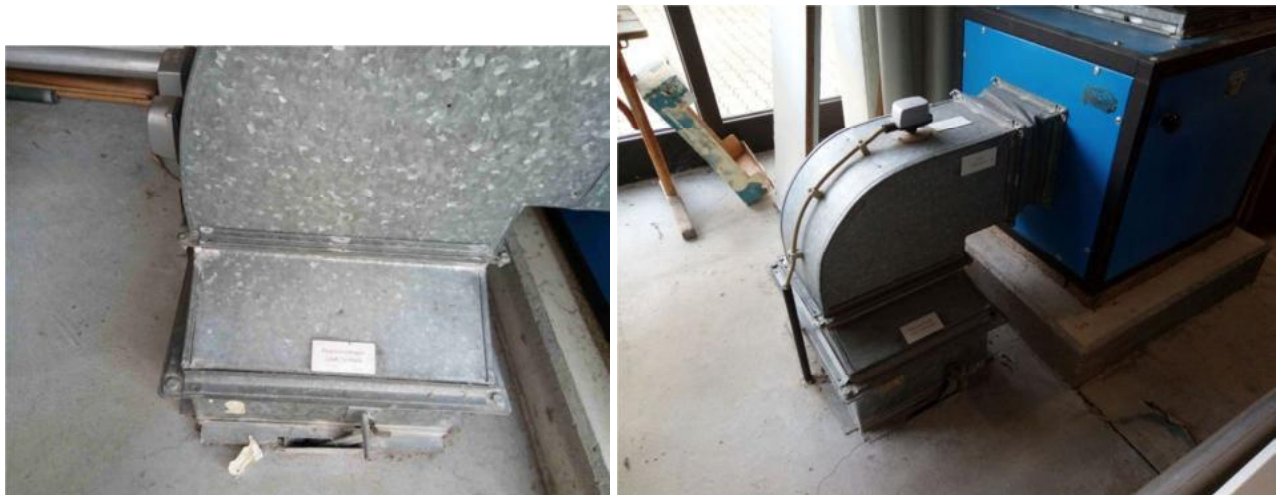
*Foto 20: mehrere Feuerschutzklappen mit asbesthaltigen Bauteilen (schwach gebunden), hier  
exemplarisch Zuluft Turnhalle (linkes Bild) und Zuluft Nebenräume Hauptgebäude  
(rechtes Bild)*

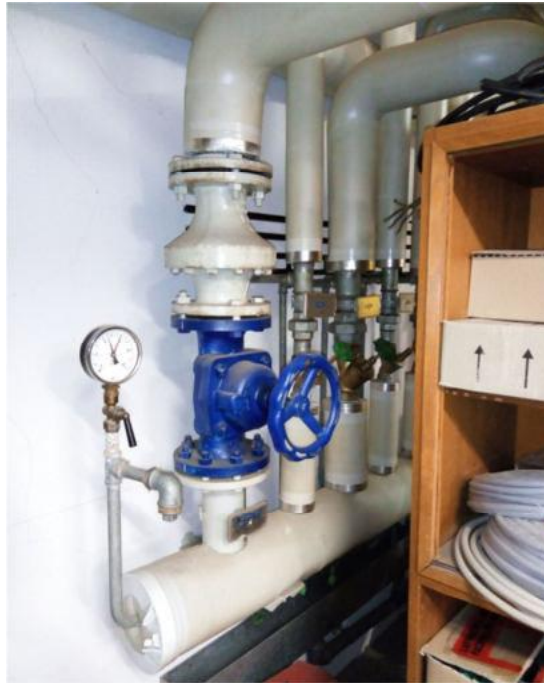
*Foto 21: Werkstatt neben Lüftungsanlage: Flanschdichtungen mit Asbestverdacht, Rohrisolierung mit KMF Kategorie 1B*

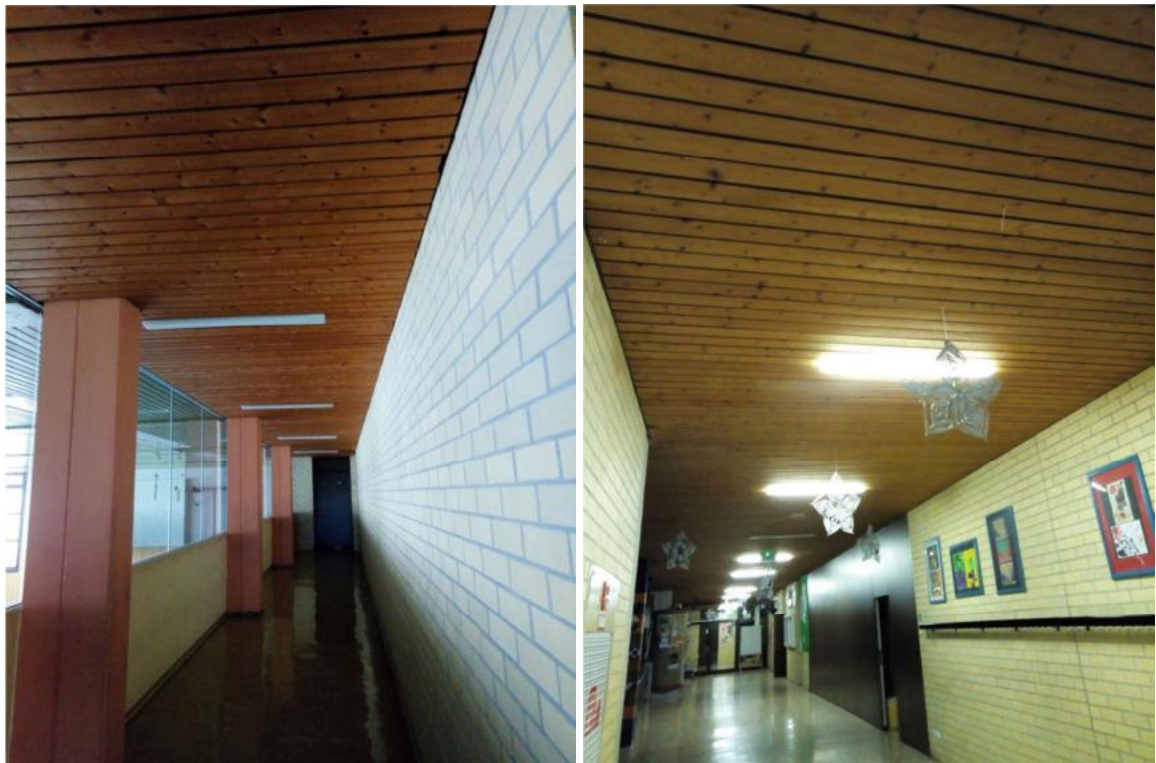
*Foto 22: Holzuntersicht im gesamten Schulhaus mit aufliegender vlieskaschierter KMF der Kategorie 1B (Probe EP21). Holzuntersicht ist All-Holz (Probe MP3)*

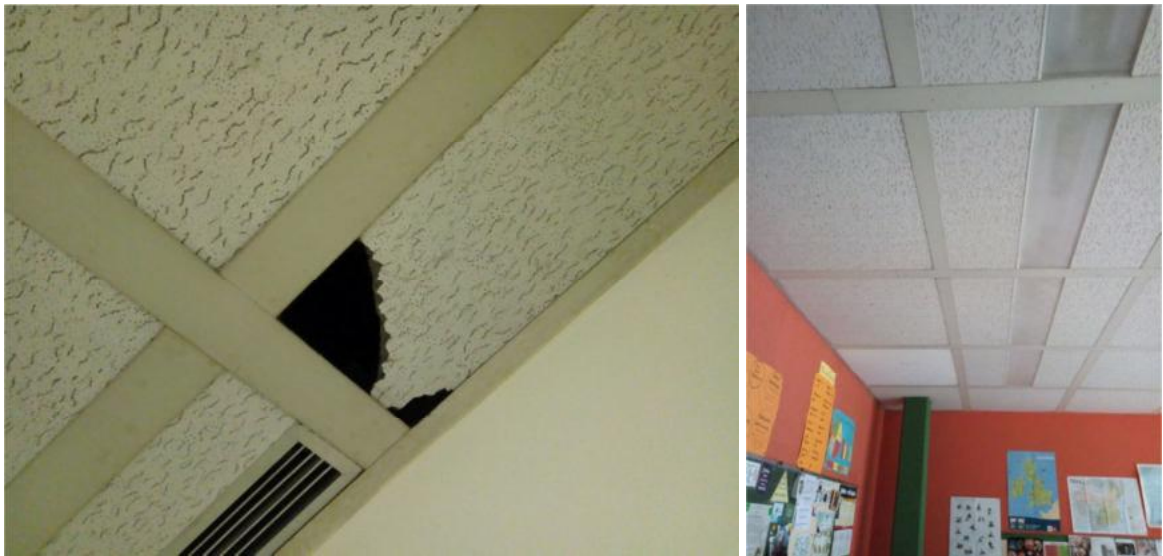
*Foto 23: Akustikdeckenplatten aus KMF-Pressplatten, kein Asbest nachgewiesen (Probe EP24)*

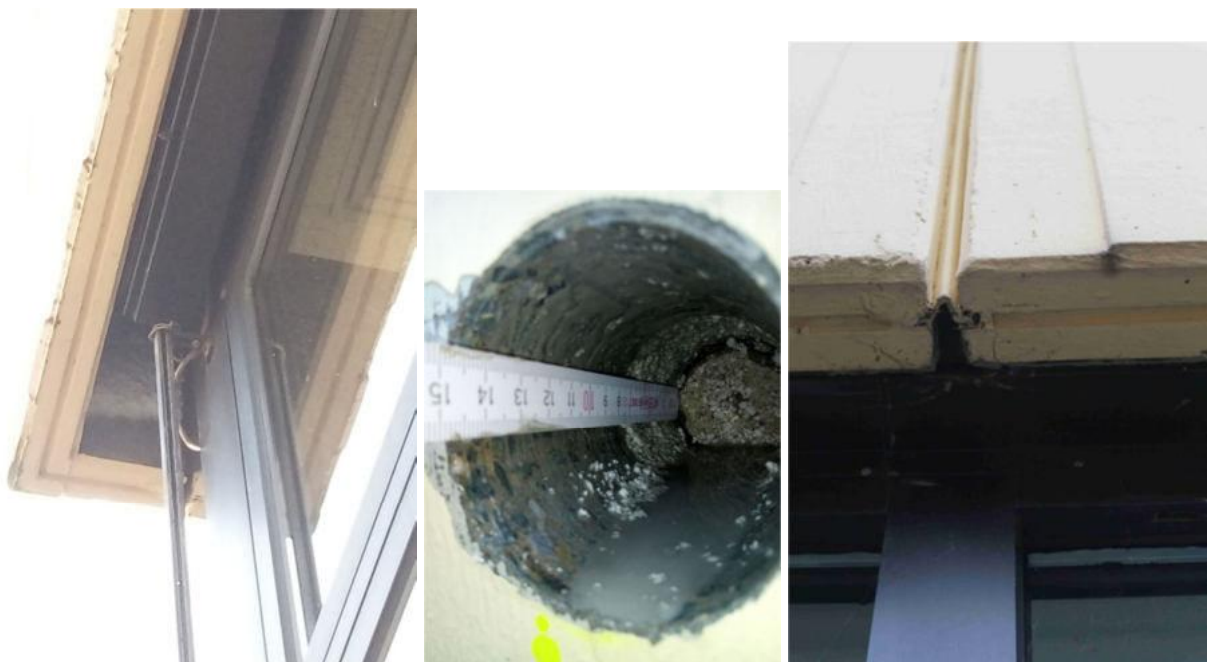
*Foto 24: Detailansichten Sandwichelemente Gebäudehülle Hauptgebäude aus Betonelementen und Styropordämmung*

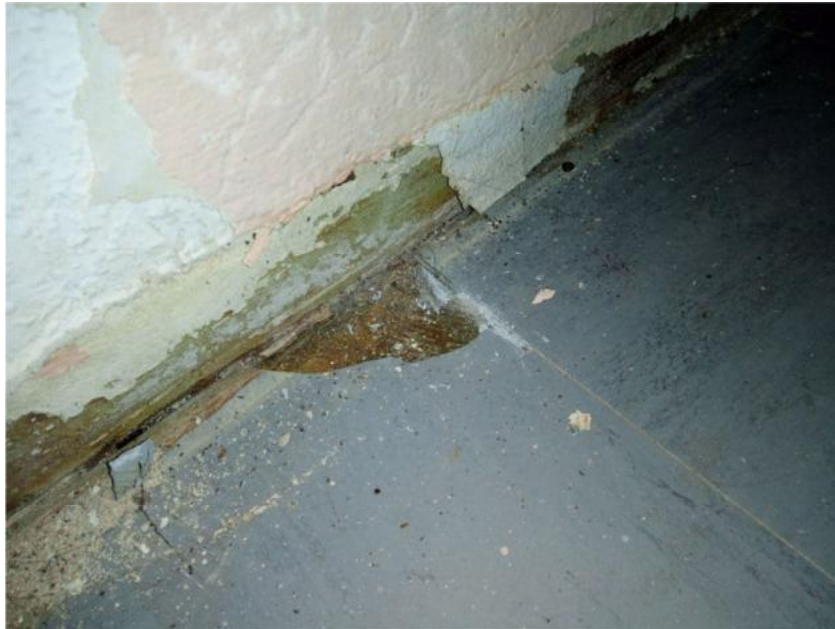
*Foto 25: asbesthaltige Floorflexplatten im KG Hausmeistergebäude, Kleber nicht asbesthaltig (Probe EP16)*

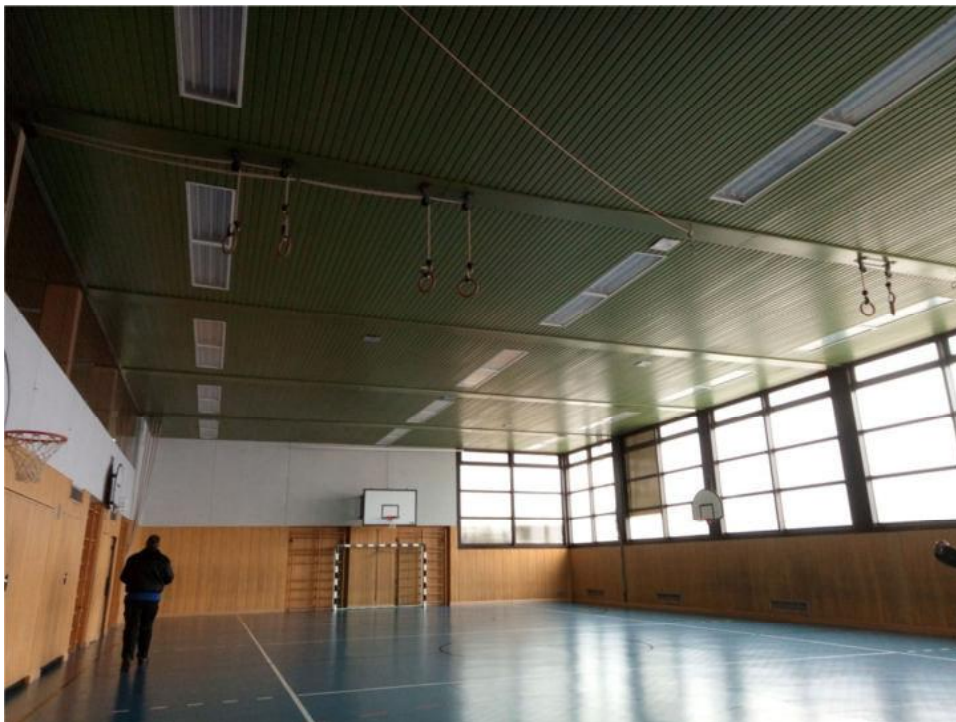
*Foto 26: Deckenuntersicht Turnhalle, Sanierungsbegleitend hinsichtl. Holzschutzmittel untersuchen*
