Erläuterungsbericht

Sukzessive Sanierung Stadtbad Landshut

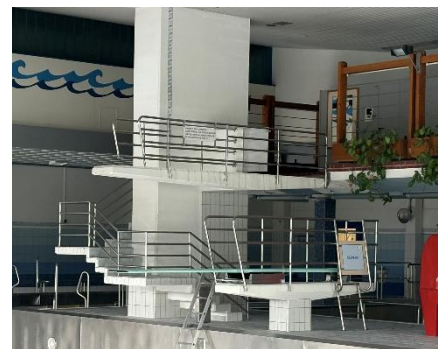
Auf der Westseite des Mehrzweckbeckens befindet sich der Sprungturm. Dieser besteht aus einem 1-Meter-Sprungbrett und einer 3-Meter-Plattform. Der Sprungturm ist als Stahlbetonkonstrukt ausgeführt. Der Bodenbelag der 3-Meter-Plattform ist mit einem Fliesenbelag ausgestattet. Die Wangen und die Untersicht sind weiß beschichtet. Vor allem an der Untersicht ist diese Beschichtung in etlichen Bereichen abgetragen bzw. abplatzend. Teilweise sind auch Bewehrungsschäden wahrnehmbar. Um die Sprungturmanlage für die Stadtwerke dauerhaft instand zusetzen müssen diese Bereiche überarbeitet werden, damit die Bewehrung wieder langfristig geschützt wird.

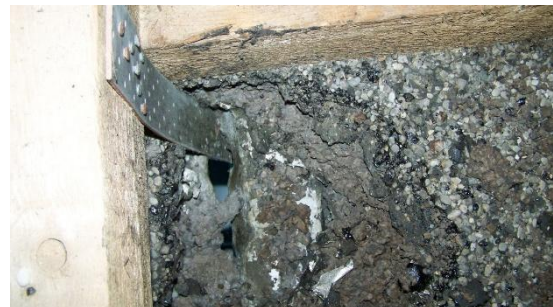
In der ursprünglichen Bauausführung bestand die einzige Dämmung aus 7 cm Korksteinplatten. Beim Aufbringen der neuen Zeldachkonstruktion wurden diese Platten mit Steinwolle ergänzt und ausgebessert. Durch die schadhafte Dampfsperre ist auch die durchfeuchtete Steinwolle in ihrer Dämmeigenschaft beeinträchtigt worden. Für das Bad heißt das, dass ein Großteil der Heizenergie nach außen geleitet wird.

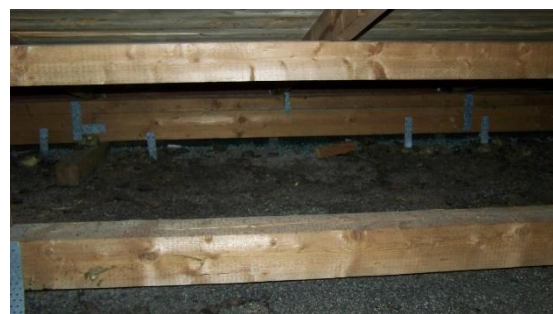
Bei der Sanierung mit der Holzdachkonstruktion wurde die vorhandene Dämmung und das vorhandene Trapezblech mehrfach durchstoßen (perforiert). An diesen Punkten wurde die Zeldachkonstruktion befestigt und gegen Abheben gesichert. Bei den Befestigungspunkten wurde jedoch sowohl die vorhandene Dämmung als auch die Dampfsperre durchstoßen und offen gelassen.

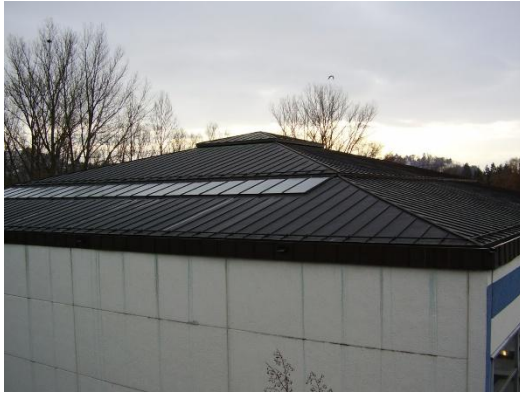
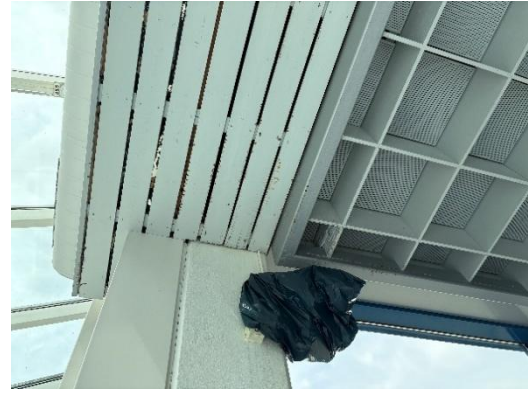
Die Dachhaut besteht aus Kupferblech als Falzdeckung. Alle Einbauteile sind in aufwändiger handwerklicher Handarbeit als Spenglerarbeit hergestellt. Die Dachfläche ist nach Sichtkontrolle in einem guten Zustand und dicht. Die Dachrinnen und Attikaverkleidungen müssen erneuert werden. Sichtbar sind hier Undichtigkeiten im Hallenbad und in Nebenräumen.

Problematisch sind hierbei die Anschlüsse an der Außenwand bzw. an den Wintergärten. Bei einer neuen unbedingt notwendigen Ertüchtigung der Fassadendämmung sind die Anschlüsse aufgrund der Dämmstärke sowieso zu erneuern.

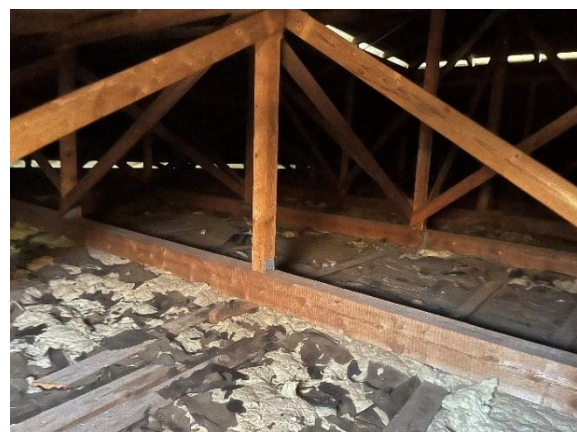
Der vorhandene Holzdachstuhl macht bei einer Sichtprüfung einen trockenen, stabilen Eindruck.

Vor einer Entwurfsphase müssen jedoch folgende Punkte gutachterlich abgeklärt werden

- Zustand und Tragfähigkeit der Dachkonstruktion (gutachterliche Stellungnahme, statischer Nachweis)
 - Insbesondere der Holzkonstruktion
 - Prüfung der Dachschalung, Trapezblech, Stahlträger auf Korrosion, einschl. deren Verbindungen. Siehe hier Sachstandbericht des IB Kutsch von 2004

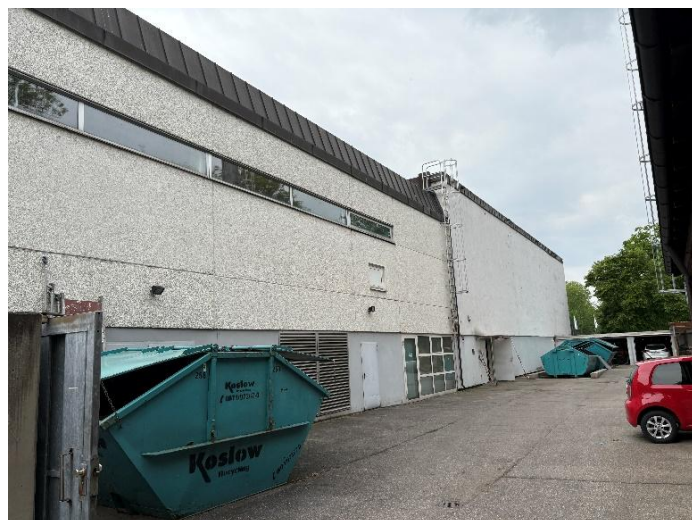
Die **Nordfassade** (zum Wirtschaftshof) wurde im Bereich Hallenbad mit einem Vollwärmeschutz ausgestattet. Diese Wärmedämmfassade wurde jedoch in den letzten 20 Jahren von Spechten durchlöchert. Die Dämmwirkung ist hier nicht mehr voll gegeben. Dieser Vollwärmeschutz muss erneuert werden. Im weiteren Bereich der Nordfassade (zum Umkleidetrakt) gibt es keine Wärmedämmung.

Die dortigen Fenster im Bereich der Umkleiden sind als Fenster mit Einfachverglasung mit ungedämmten Aluminium-Rahmen ausgeführt. Im Bereich der Nordfassade soll auch ein Erweiterungsbau für die Lüftungszentrale erstellt werden.

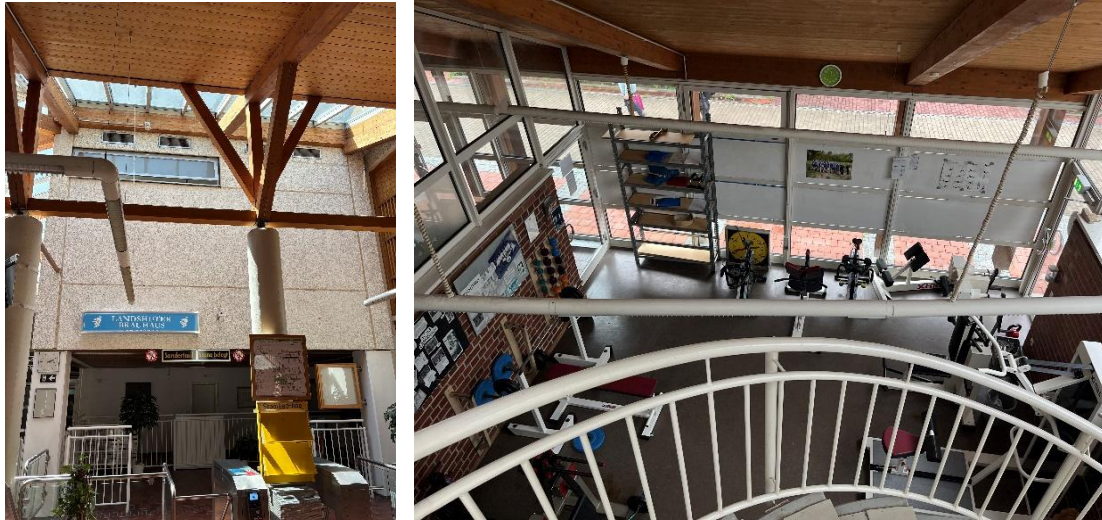
Die **Südseite** des ursprünglichen Hallenbads ist von neueren Anbauten verdeckt. Die Anbauten bestehen aus einer Holzkonstruktion mit großen Glaselementen. Die Glaselemente bestehen aus Aluminium-Stangenpressprofilen mit einer Füllung aus Zweifachverglasung. Aufgrund der vorgegebenen knappen Zeit für die Studie konnte kein abgesicherter Wert für den Wärmedurchgangskoeffizient ermittelt werden. Der Wärmedurchgangskoeffizient, auch U-Wert genannt, ist ein Maß dafür, wie gut ein Bauteil (z.B. eine Wand, ein Fenster) Wärme leitet.

Die Anbauten dürften so ca. 30 Jahre alt sein. Hier ist abzuklären, in wie weit diese Anbauten in ihrer jetzigen Form noch zu erhalten sind oder in Bezug auf mögliche Attraktivitätssteigerungen geändert werden sollten. Auch wird der Eingangsbereich mit dem Kassengebäude und einem neuen Kassensystem sicherlich umgestaltet werden müssen. Ähnliches gilt auch für die angebauten „Wintergärten“ auf der Ebene Badeplatte. Ein Auswechseln der Glasscheiben mit einen besseren U-Wert kann nach der Berechnung über den Wärmeverlust sinnvoll erscheinen.

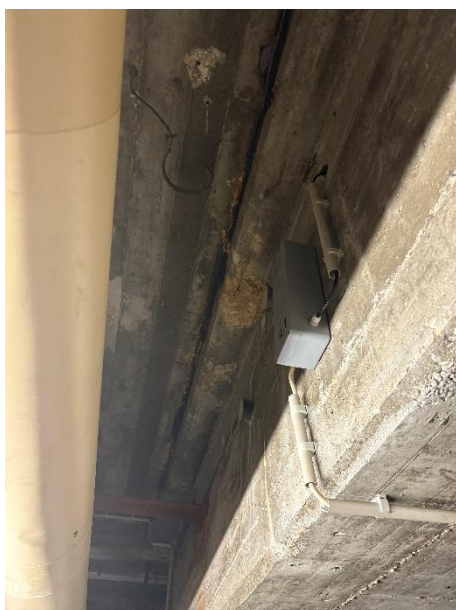
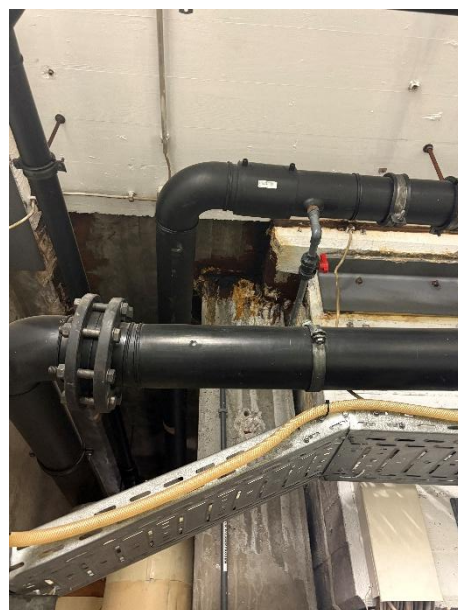
Der Technikbereich ist deutlich in die Jahre gekommen. Die jahrelange Beaufschlagung mit Badwasser aus Undichtigkeiten der oberliegenden Badeplatte und Spritzwasser hat deutliche Spuren hinterlassen. Dies macht sich vor allem an den Bauteilfugen bemerkbar. An der Decke sieht man an den Betonierabschnitten immer wieder Sinterspuren (Kalkausblühungen) welche wohl aus Badwasser von der Badeplatte aus herrühren. Die Badeplatte ist im Betrieb als „dauerfeucht“ einzustufen. Durch Fugen im Fliesenbelag und ebenso Fugen im Bereich des Estrichs kann dieses Wasser durch Undichtigkeiten im Bodenaufbau bis unter den Estrich gelangen. Hier kann sich das Wasser verteilen und sucht sich schlussendlich den Weg über Bauteilfugen ins Untergeschoss. Durch diese Feuchte kommt es zu Schädigungen an Beton und Bewehrung, was Einfluss auf die Tragfähigkeit haben kann.

Insbesondere Chlor bzw. Chloride sind hier als Gefahr für die Bausubstanz zu nennen. Freie Chloride im Stahlbeton können trotz der schützenden Wirkung des hohen pH-Wertes zu Korrosion von Bewehrungsstahl im Beton führen. Beton kann in gewissem Maße Chloride, die in den Beton eindringen, binden und so Korrosion verhindern. Steigt jedoch die Chloridkonzentration über einen kritischen Wert an, befinden sich freie Chloride im Beton und der Bewehrungsstahl korrodiert. Eine Besonderheit ist hierbei, dass eine chloridfreie Korrosion in der Regel mit einer Volumenvergrößerung des Betonstahls einhergeht und es somit zu Abplatzungen kommt. Bei einer chloridindizierten Korrosion fehlt diese Volumenvergrößerung. Das Eisen „löst sich unbemerkt im Beton auf“. Aufgrund dessen ist es zwingend erforderlich diese Einflüsse auch im Stadtbad Landshut zu verhindern. Die Badeplatte ist abzudichten und geschädigte Bereiche sind instand zu setzen.

Die Deckel der Schwallwasserbehälter sind allesamt mit Lüftungsöffnungen/-hüten ausgestattet, was wieder dazu führt, dass die chloridhaltige Luft direkt auf die Decke und die angrenzenden Unterzüge und Stützen geführt wird. Hierdurch sind deutlich erkennbare Schäden am Massivbau und auch an den verzinkten und unverzinkten Metallbauteilen zu verzeichnen.

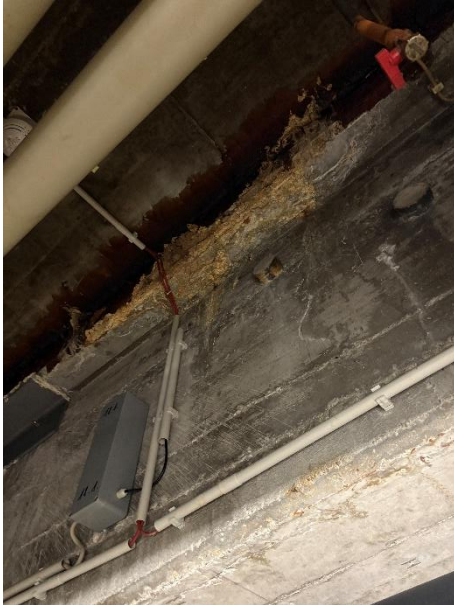
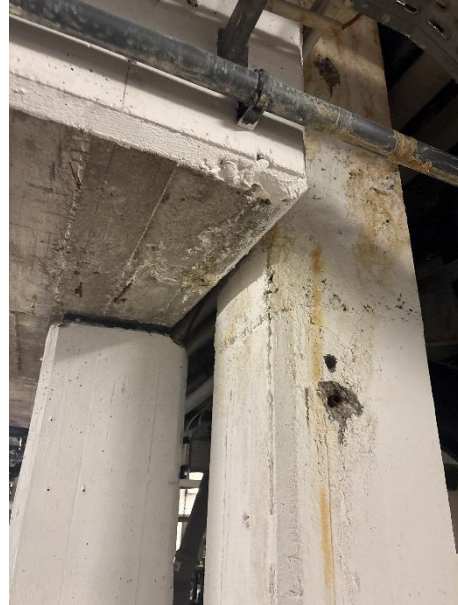
Deutlich sichtbar sind auch die Auswirkungen im Bereich um das Lehrschwimmbecken. Die Kabelpritschen sind korrodiert und in einem nicht mehr dauerhaft nutzbaren Zustand. Die Massivbauteile weisen Ausblühungen und Abplatzungen auf. Ein Fortschreiten dieses Schadensbildes ist nur aufzuhalten, wenn zum einen ein Überarbeiten der Anlagentechnik erfolgt und zum anderen im Anschluss eine Instandsetzung der betroffenen Bauteile erfolgt.

Um den Stahlbeton instand zu setzen, muss der geschädigte Beton abgetragen, etwaige geschädigte Bewehrungseisen müssen ersetzt bzw. ergänzt werden und anschließend muss der Beton ersetzt werden. Das genaue Instandsetzungskonzept wird in späteren Planungsschritten zwischen Auftraggeber, Tragwerksplaner und Generalplaner abgestimmt. Die notwendigen Maßnahmen sind nicht in allen Bereichen gleich intensiv. Generell wird vorgesehen, dass sämtliche Betonflächen zum Abschluss der Instandsetzung vollflächig gespachtelt und mit einer konservierenden Schlussbeschichtung ausgestattet werden. In die Instandsetzungsmaßnahme sind alle Boden- Wand- und Deckenflächen einzubeziehen. Erst wenn die jetzige Anlagentechnik entfernt wurde, können bauliche Maßnahmen ausgeführt werden.

- Erneuerung der Bodenbeschichtung mit vorherigem Abtrag der Altbeschichtung
- Abtrag von geschädigtem Beton an Wand, Unterzügen, Stützen und Decke
- Instandsetzung der geschädigten und freigelegten Bereiche
- Versiegelung sämtlicher Oberflächen zur Konservierung des Massivbaus
- Erneuerung von Türen, Gitterrosten und sonstigen Einbauteilen

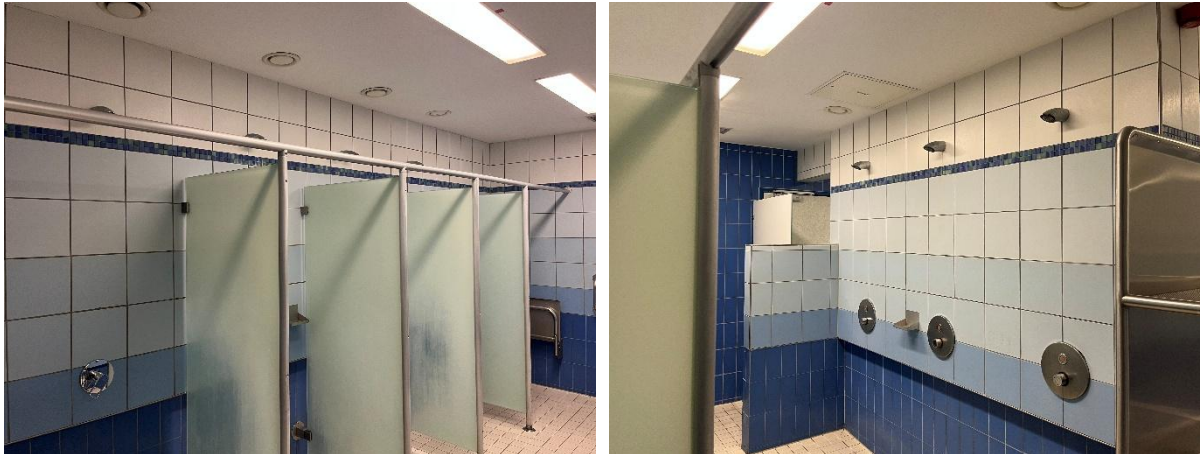
Zwischen den Umkleide-trakt und dem Hallenbadbereich befindet sich der Sanitärbereich des Hallenbads. Sowohl die Damen- und Herrenduschen wurden mit Einzelduschplätzen, durch Sichtschutzwände abgetrennt, sowie auch Reihenduschanlagen ausgeführt. Diese Duscharmaturen sind in einem noch funktionstüchtigen Zustand, jedoch ist ihnen der intensive Gebrauch durchaus anzusehen. Hier sind auch leichte Undichtigkeiten vorhanden bzw. Einschränkungen beim Wasserstrahl vorhanden. Die Armaturen können aus momentaner Sicht zwar noch verwendet werden, dennoch ist eine Erneuerung zeitnah erforderlich.

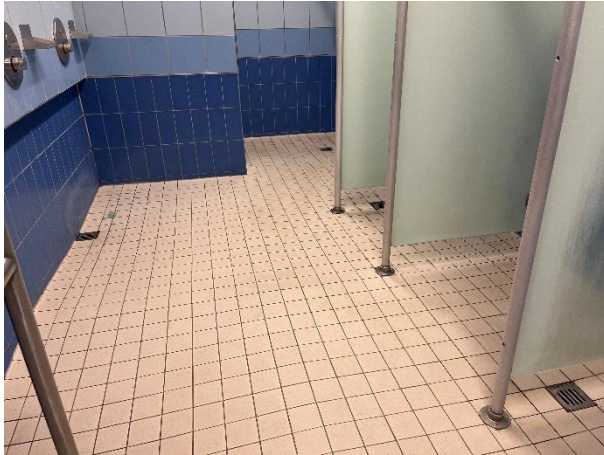
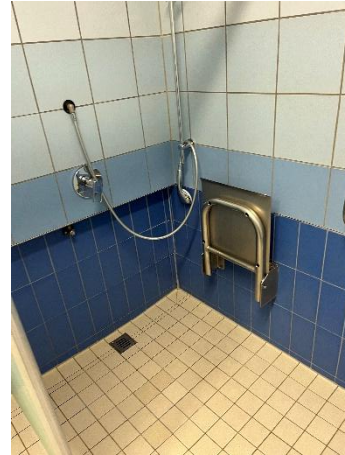
Die Wände sind raumhoch mit einem Fliesenbelag ausgestattet. Der Fliesenspiegel lockert die Duschkbereiche auf und ist in verschiedenen Blautönen ausgeführt. Es ist jedoch deutlich optisch als auch haptisch wahrnehmbar, dass dieser Belag in die Jahre gekommen ist. Hier ist zudem davon auszugehen, dass im Zuge der durchgeführten Sanierungsmaßnahmen bereits die ursprünglichen Fliesen überfließt wurden, und daher bereits zwei Lagen Fliesen an den Wänden verbaut sind.

Durch die dauerhafte Belastung durch das Chlorwasser und auch in der Bindung mit den eingesetzten Reinigungsmitteln ist der Fliesenbelag rau und aufgebraucht. Die Fugen vor allem im Übergangsbereich zwischen Boden und Wand sind teilweise ausgewaschen. Es entstehen anfänglich scharfe Kanten zwischen den einzelnen Fliesenplatten. Die Wartungsfugen welche zwischen den einzelnen Fliesenabschnitten vorhanden sind (Silikonfugen) weisen Mängel auf und sind zu überarbeiten. Am Bodenbelag ist ein ähnliches Bild zu verzeichnen. Der Abnutzungsgrad ist auch hier durch die dauerhafte Nutzung und auch durch den Einsatz von Reinigungsmitteln deutlich erhöht. Die Fugenfüllung ist in diesem Bereich teilweise bereits ausgespült bzw. abgetragen und müsste erneuert werden. Hier kann Wasser unter die Fliesen und unter den Estrich eindringen und der Boden „säuft ab“.

Die Übergangsbereiche zwischen Boden und Wand sind als Wartungsfugen ausgeführt und müssen regelmäßig überarbeitet werden. Der Anschluss des Bodenbelags an die Bodenabläufe ist ursprünglich fachgerecht ausgeführt worden, jedoch muss auch hier mittlerweile nachgearbeitet werden. Eine Überarbeitung des Entwässerungskonzepts sollte grundsätzlich einhergehend mit der Überarbeitung der kompletten Sanieranlage erfolgen.

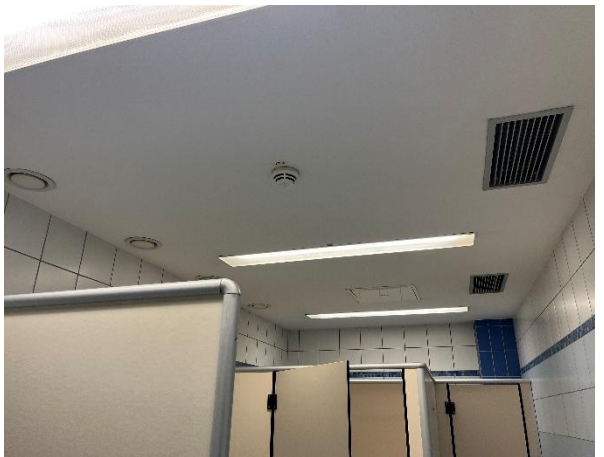
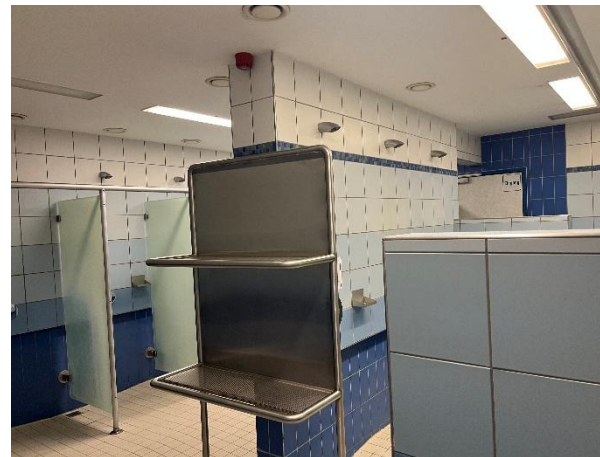
Die Duschanlagen des Stadtbads sind mit einer abgehängten Decke ausgestattet. In die abgehängte Decke integriert sind die Lüftungsauslässe und die Lampen. Da im Bereich der Nasszellen sowohl die elektrische Anlage, als auch die Lüftung überarbeitet werden muss, ist eine vollständige Erneuerung der abgehängten Decke zu empfehlen. Nach derzeitigem Wissensstand wird der Fliesenbelag der Wand noch in die abgehängte Decke hinaufgeführt. Inwieweit der darunter befindliche Massivbau in Mitleidenschaft gezogen worden ist, kann erst nach Freilegen der Decke in einer potenziellen Instandsetzungsmaßnahme geklärt werden.

Resultierend aus der technischen Überarbeitung der Sanitäranlagen und der zuverlässigen Abdichtung der Bodenplatte, ist eine komplette Kernsanierung der Sanitäranlagen anzustreben. Dies bedeutet, dass der Fliesenbelag sowohl im Wand- als auch im Bodenbereich komplett abgebrochen werden muss und ebenso der Estrich.

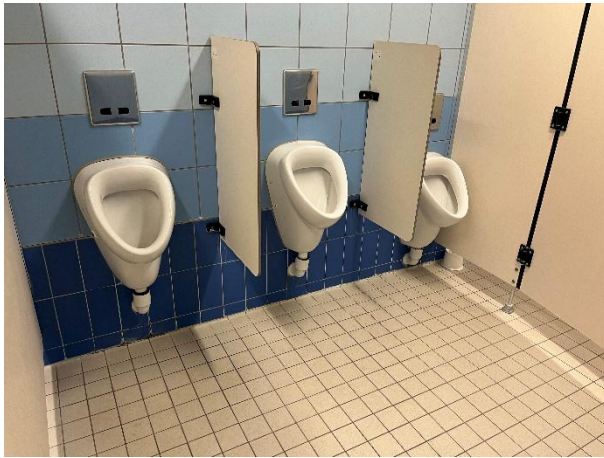
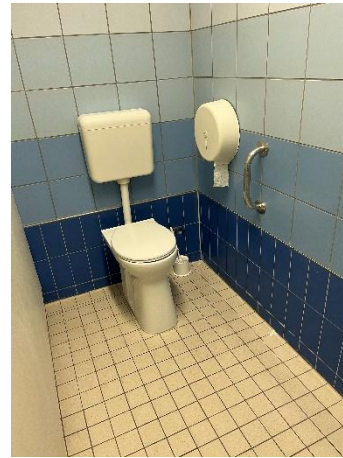
Der WC-Anlagen im Stadtbad Landshut sind analog zu den Duschen zu bewerten. Rein optisch ist der Fliesenbelag sowohl im Boden als auch im Wandbereich in einem gebrauchten Zustand, welcher eine optische Aufwertung zwingend benötigt. Darüber hinaus sind in etlichen Bereichen auch kleinere Schäden, vor allem in Anschluss zwischen Wand-Boden und den Sanitäreinbauteilen zu beschreiben.

Diese Schäden/Mängel stellen nicht nur eine optische Beeinträchtigung dar, sondern können bei dauerhaften Wasserbeaufschlagung zu Hinterläufigkeiten führen. Diese Hinterläufigkeiten sind zum einem ein hygienisches Problem und können mit fortschreitender Zeit auch einen immer größer werdenden Sanierungsaufwand verursachen.

- Abbruch des bestehenden Bodenaufbaus inkl. Abdichtung
- Abbruch der Bodenentwässerung
- Abbruch der Vorsatzwände, der abgehängten Decke und der Türen
- Erneuerung des Bodenbelags inkl. Abdichtung und Estrich
- Erneuerung der Bodenentwässerung als Linienentwässerung
- Neuer Fliesenbelag im Bereich der Wände
- Erneuerung der abgehängten Decke

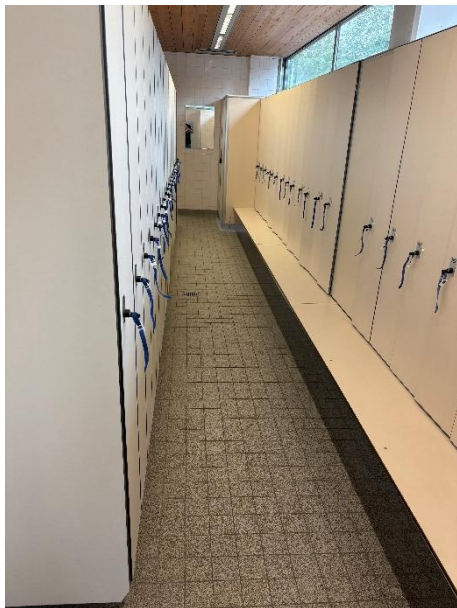
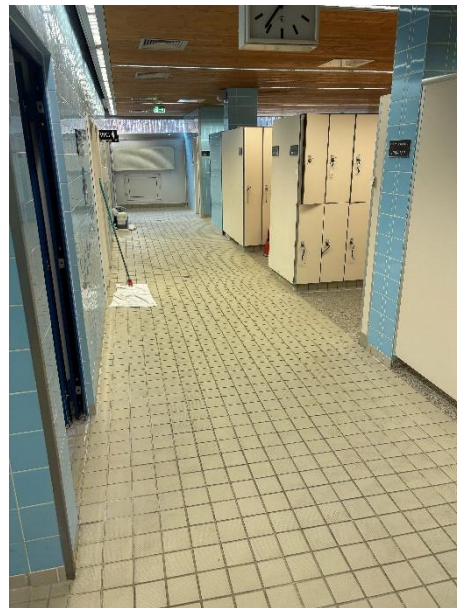
Der Bodenbereich der Umkleiden ist nach wie vor mit den ursprünglichen Fliesen aus den 70iger Jahren ausgestattet. Der Fliesenbelag ist optisch nicht sehr ansprechend und die Fliesen sind in einem deutlich gebrauchten und teils abgenutzten Zustand. Auch wenn sich dieser Fliesenbelag auch weiterhin gut pflegen lässt und keine größeren Mängel aufweist, so ist die optische Wahrnehmung durch diesen Altbestand etwas limitiert.

Gemäß dem Schriftverkehr mit dem Auftraggeber wird in der Studie Stadtbad Landshut eine Erneuerung der Bodenfliesen inkl. des Estrichs und entsprechender Abdichtungslagen im gesamten Umkleidebereich berücksichtigt. Die Erneuerung hat so zu erfolgen, dass keine Versätze zu den angrenzenden Bereichen (Nasszellen, Treppenhaus etc.) entstehen.

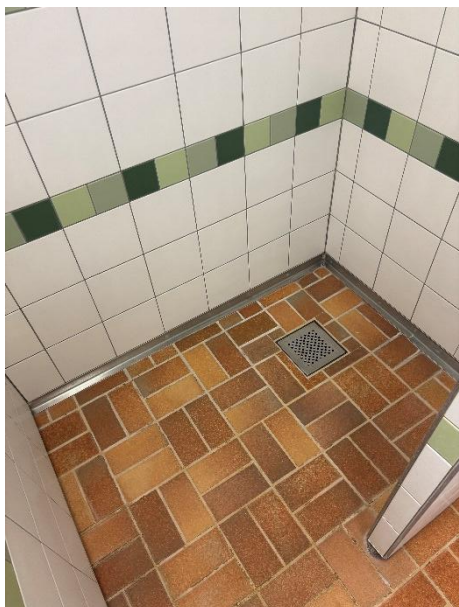
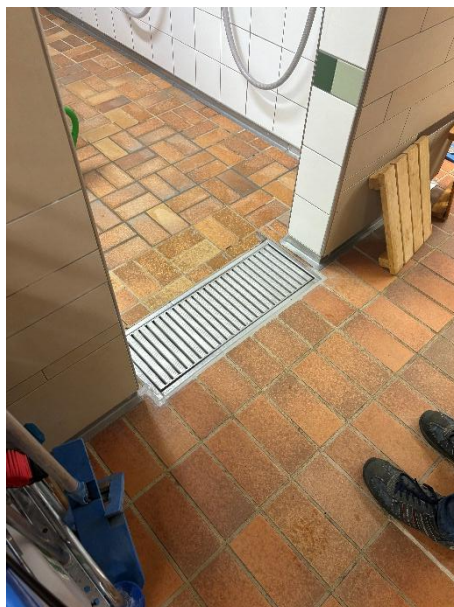
Zum Zeitpunkt der Bestandsaufnahme waren im Bereich der großen Finnensauna und der Biosauna die Saunabänke demontiert. Diese werden vom Betriebspersonal auf Schäden überprüft und teilweise erneuert. Pünktlich zu Beginn der Hallenbadsaison ab Mitte September sollen diese Bereiche wieder aufgebaut sein. Im Zuge der Instandhaltung der Anlagenteile in der Saunalandschaft wurden u. a. die Saunaöfen auf Funktionalität geprüft.

Für den gesamten Bereich der Saunalandschaft ist anzumerken, dass der Bodenbelag noch aus den Erbauungsjahr ist und in vielen Bereichen Abnutzungserscheinungen und kleinere Abplatzungen/Schäden aufweist. Die dunklen gehaltenen Spaltplatten entsprechen nicht mehr den aktuellen optischen Anforderungen und lassen die Saunalandschaft als etwas veraltet wirken. Vor allem die Übergangsbereiche bei den Duschen vom Boden- zum Wandbelag sind zu überarbeiten. Hier wurden Edelstahlschienen als Übergang angebracht. Es hier davon auszugehen, dass diese Schienen nicht dicht anschließend sind und somit stets unterhalb der Wände eine Feuchtespur vorhanden ist. Dies wiederum kann zu einer Schädigung der Bausubstanz führen und stellt ein hygienisches Risiko dar.

- Demontage der Holzsaunen
- Abbruch der abgehängten Decke
- Abbruch des Bodenbelags inkl. Abdichtung und Estrich
- Abbruch bzw. Entkernung des Umkleidebereichs
- Erneuerung des Bodenbelags inkl. Abdichtung und Estrich
- Neugestaltung der Wände
- Erneuerung der abgehängten Decke
- Erneuerung der Duschbereiche
- Neugestaltung Umkleiden mit Bänken, Spinde und Frisierplätze
- Erneuerung der Holzsaunen samt Öfen und Steuerung

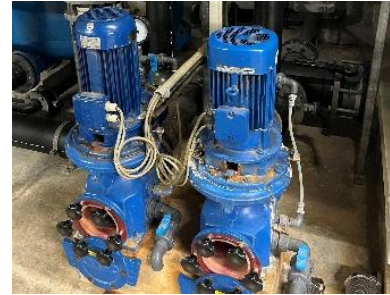
Für das Lehrschwimmbecken ist eine Doppelpumpenanlage vorhanden. Hierbei handelt es sich um frequenzgeregelte Pumpen mit Baujahr 2007 beziehungsweise 2017. Die Frequenzumrichter stammen aus dem Jahr 2007. Da an beiden Pumpen bereits Rost- und Verschleißspuren erkennbar sind, wird auch hier der vollständige Austausch der Pumpen empfohlen. Weiterhin ist auch der Austausch der Frequenzumrichter nach nahezu 20 Jahren Betriebszeit sinnvoll.

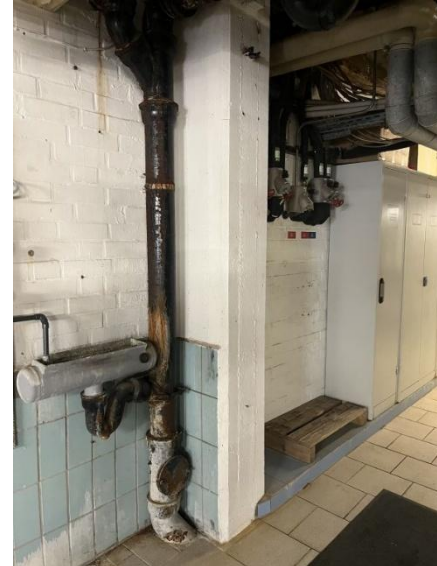
Die Schmutzwasserableitung erfolgt in den städtischen Mischwasserkanal. Die Entwässerung ist im Freispiegel möglich. Die Schmutzwasserleitungen sind soweit ersichtlich aus Gusseisen ausgeführt und überwiegend bereits seit der Gebäudeerrichtung vorhanden. Rostspuren und Verfärbungen an den Muffen lassen auf verschiedene Undichtigkeiten schließen.
