Bestandsanalyse

Neuorientierung des Hallenbades unter Berücksichtigung der vorhandenen Bausubstanz

Auftraggeber: Stadtwerke Landshut
Christoph-Dorner-Str.9
84028 Landshut

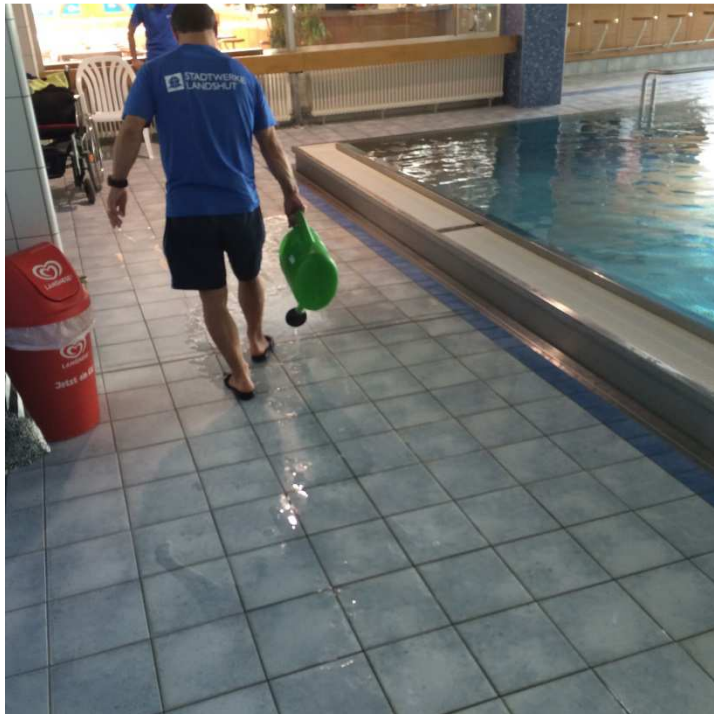
Bei den Bodenbelägen entstand beim Ortstermin der Eindruck, als ob man im Betrieb mit einer erhöhten Rutschgefahr der großformatigen Bodenfliesen (ca. 30x30) zu rechnen habe. Auf Rückfragen beim Personal wurde dies nicht bestätigt, ein Test ist zu empfehlen. Ebenfalls konnte beobachtet werden, dass ein an den Beckenumgängen erforderliches Gefälle zur Entwässerung der Bodenflächen nicht überall in ausreichendem Maß vorhanden sein könnte.

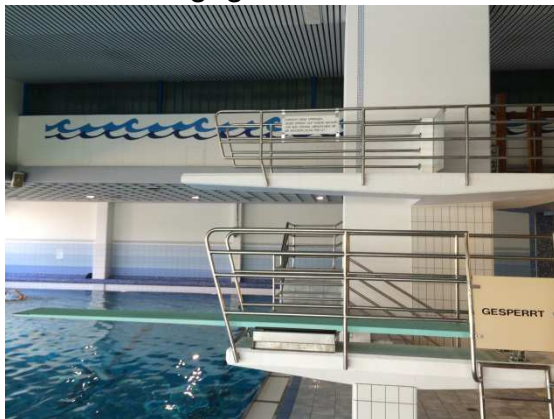
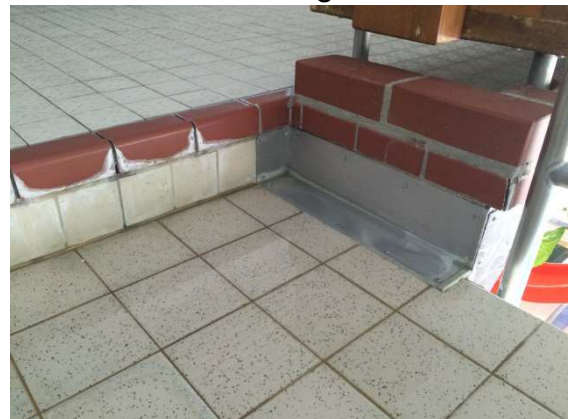
Aufgrund der Höherlegung des Wasserspiegels im Zuge der Auskleidung der Becken mit Edelstahl ist die Höhe der Absprungstelle des ehemals 3-m- hohen Plattformes nicht mehr gegeben. Dies führt zu keiner weiteren Gefährdung des Betriebes.

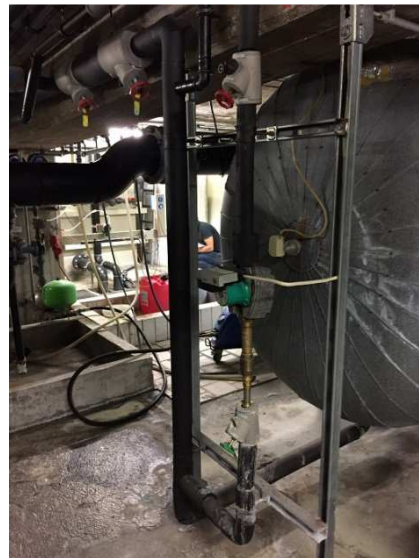
WWB, neue Pumpe Zirkulation

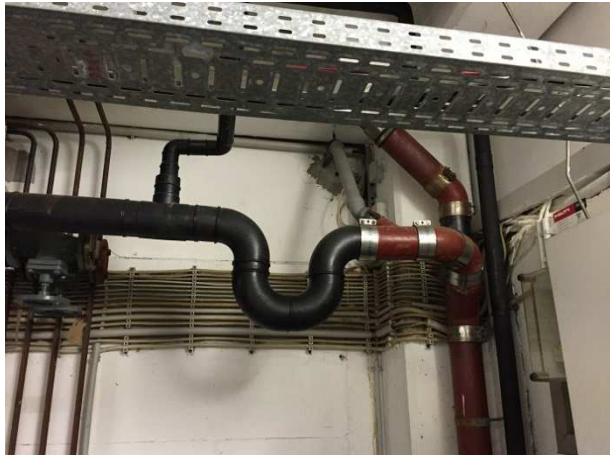
Zentraler Siphon

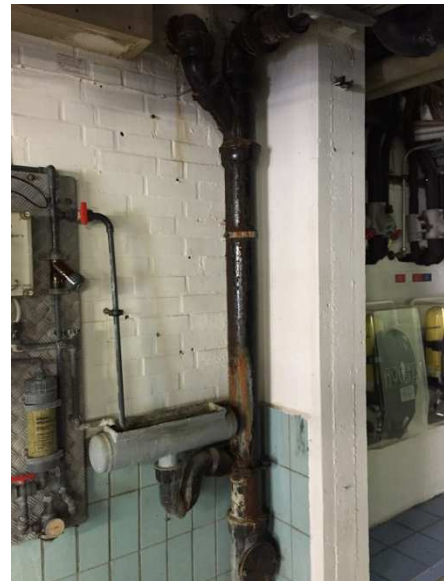
„Alte“ AW-Leitungen aus Guss

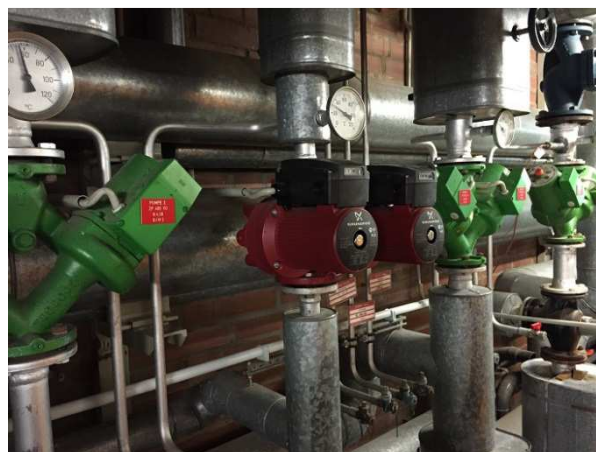
Neue und alte Pumpen Verteiler „Nord“

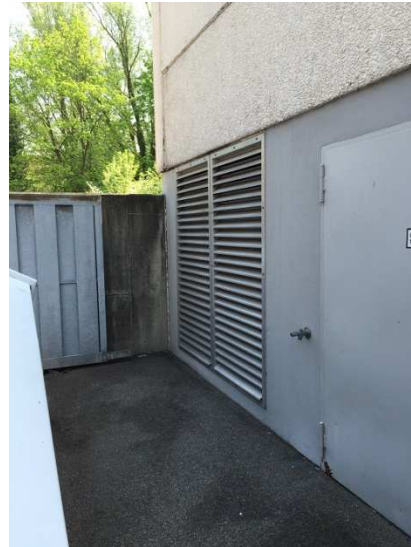
Außen- und Fortluftgitter

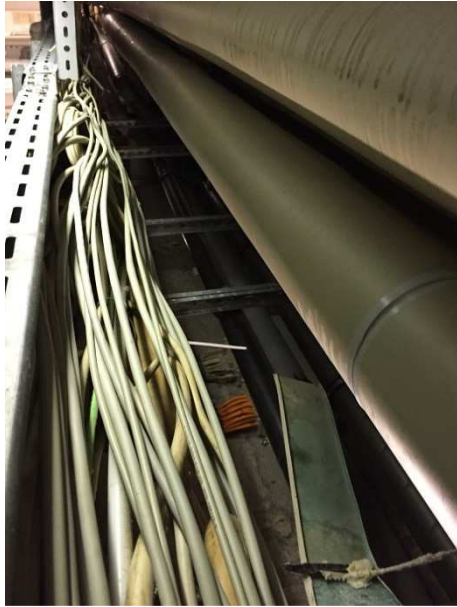
Die Verkabelung im Kellerbereich ist im Wesentlichen aus dem Ursprungsbaujahr und in Verleghilfen sowie mittels Einzelklemmen auf Wand installiert. Die Beleuchtung im Keller ist zwischenzeitlich erneuert worden und wird mit Langfeldpaneelen (Wand-/Pendel) realisiert. Diverse Verkabelungsinstallationen sind in der Zwischenzeit hinzugekommen. In den öffentlichen Bereichen sind die verschiedensten Beleuchtungsvarianten vorhanden. Die Installationen innerhalb der Schwimmhalle sind teilweise als Aufputzinstallation vorgenommen.

Verkabelung Bestand

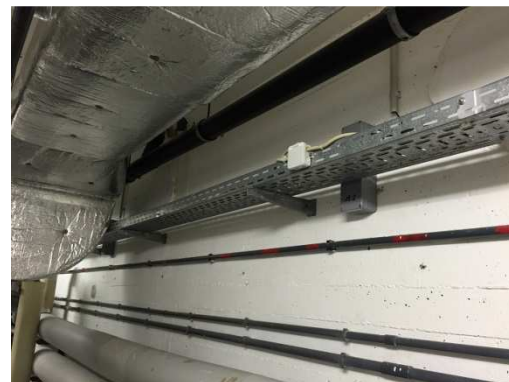
Neuinstallation im Keller

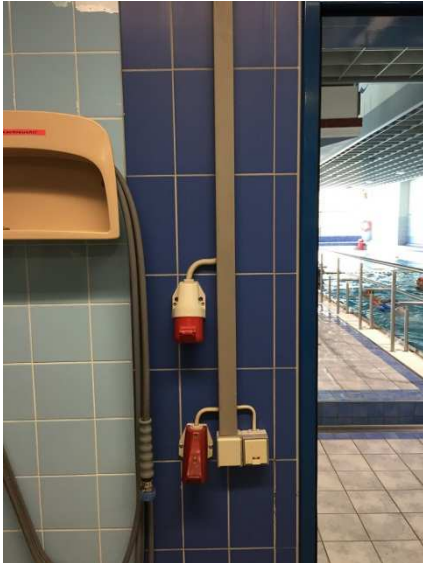
Installationen auf der Badeebene

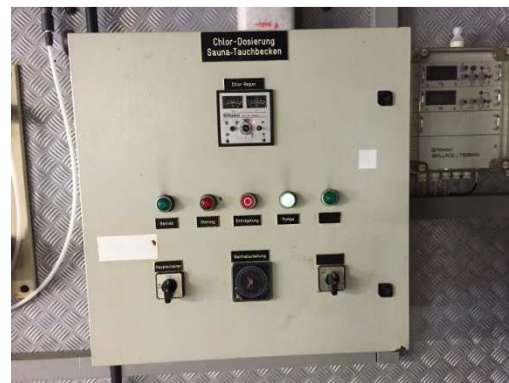
Altbestand Steuerschrank Tauchbecken

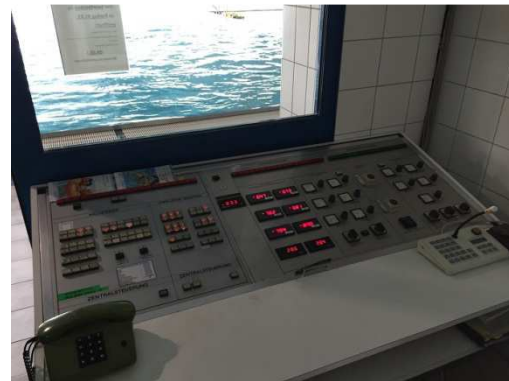
Tableau Bademeister
