*Stadtwerke Landshut
Sukzessive Sanierung Stadtbad Landshut
Vorstellung im Werkssenat*

Bestandsbewertung

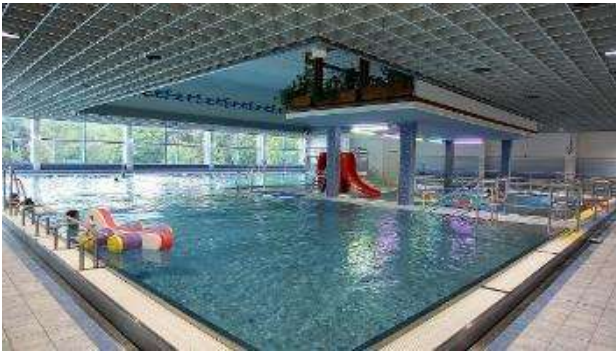
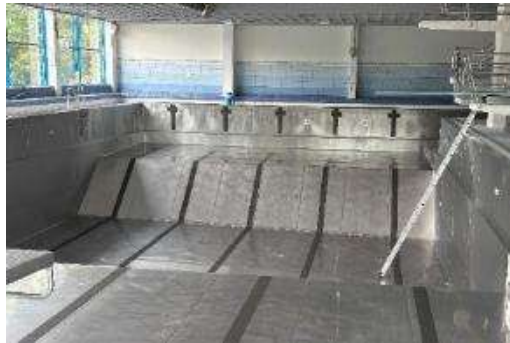
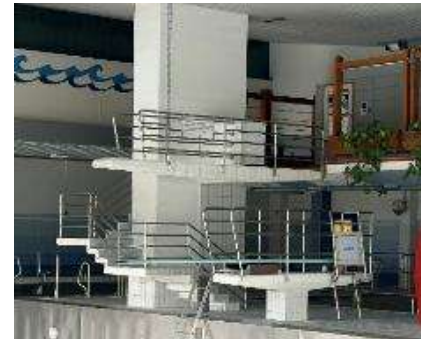
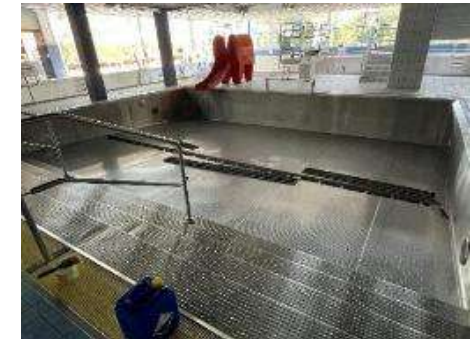
Becken

- Edelstahlauskleidung BJ 2005 – befindet sich in einem sehr guten Zustand

- Sanierung der Sprungturmanlage mit Anpassung der Geländer
- Attraktivitätssteigerung z.B. durch Unterwasserbeleuchtung oder zusätzliche Wasserattraktionen

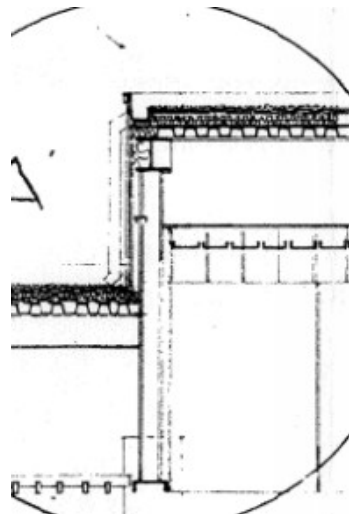
DACHAUFBAU S.-HALLE:

- Anfang der 1970er Jahre: Flachdach, auf quergespannten Stahlträgern mit Trapezblechdeckung
- Anfang der 1990er Jahre: Ergänzung Dachstuhl flaches Sparren- bzw. Zeltdach, mit Kupferdeckung
- Unterkonstruktion (Holzsparren) augenscheinlich in gutem Zustand
- Keine ausreichende Wärmedämmung, keine ausreichende Dampfdichtheit

10-12 Kg/m² HELLER PERLKIES ϕ 3-7 mm

4 LAGEN 150er BITUM. WOLLFILZPAPIER

7 cm KORKSTEINPLATTEN

1 LAGE GLASVLIESBAHN

1 LAGE 500er BITU-PAPPE ALS DAMPFSP.

STAHL-TRAPEZBLECH

- Es sind keine statischen Bestands-Berechnungen vorhanden.
- Vor weiterführenden Planungsphasen muss die Tragfähigkeit der Holzkonstruktion nachgewiesen werden.
- Stahlträger, Trapezblech und deren Verbindungen sind auf Korrosion zu prüfen.
- Der Brandschutznachweis ist fortzuführen, bzw. ein Neuer ist zu erstellen.

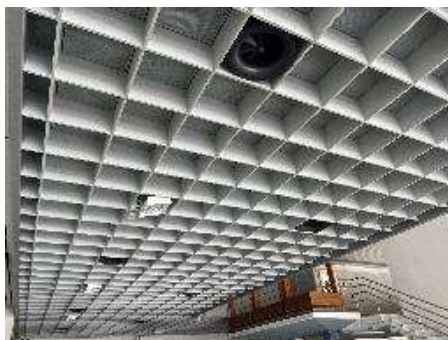
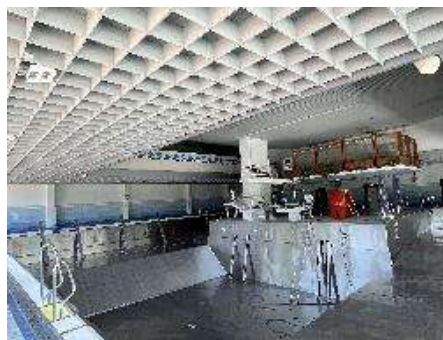
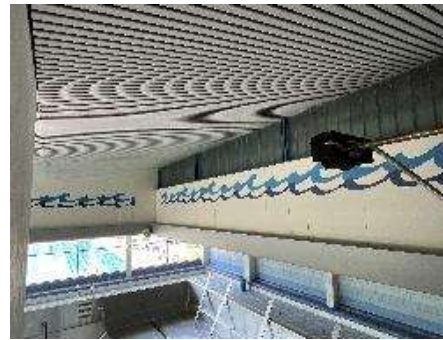
Abgehängte Decke

- Sanierung der abgehängten Decke in der Schwimmhalle im Jahr 2005
- Ausgeführt als Rasterdecke, mit vertikalen Holzelementen bzw. Raster-Lamellendecke
- Ausgeführt mit den erforderlichen technischen Einbauten
- Zustand prinzipiell noch in Ordnung aber für die Prüfung des Tragwerks ist ein Abbruch und Erneuerung der abgehängten Decke zwingend erforderlich.

- Erhalt der Dachkonstruktion (vorbehaltlich statischer und holzfachtechnischer Prüfung)
- Erneuerung der Dachhaut
- Ausbesserungsarbeiten an der Dachkonstruktion
- Dämmung und Abdichtung der Dachflächen
- Ertüchtigung des Daches
 - Zugänge schaffen
 - Erneuerung der Niederschlagswasserableitung
 - Aufbau eines Sekurantensystems
- Erneuerung der abgehängten Decke unter Berücksichtigung technischer und optischer Gesichtspunkte

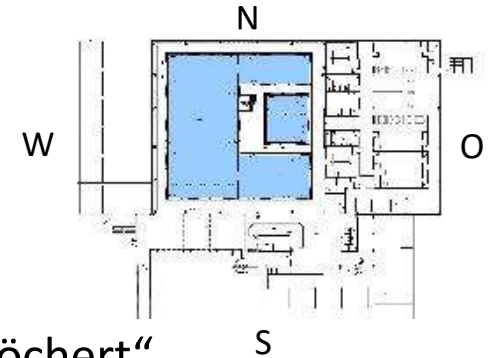
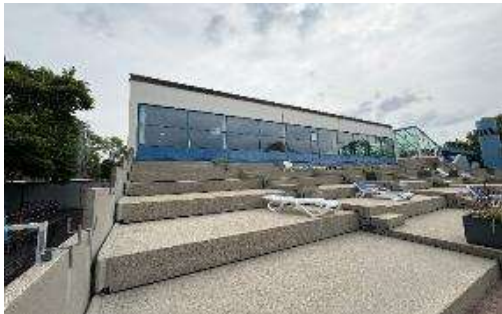
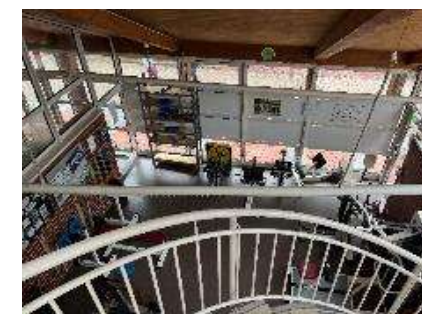
Fassade

- Westfassade: Gedämmt, Einbau neuer Glaselemente zu den Betonstufen
- Nordfassade:
 - Wärmedämmverbundsystem vorhanden, jedoch von Spechten „durchlöchert“
 - Keine Wärmedämmung im Bereich der Umkleiden
- Ostfassade: vorgehängte Waschbetonplatten, ungedämmt
- Südseite: mit Anbauten verdeckt, Glasfassade, ungedämmt

- Westfassade: keine Maßnahmen
- Nordfassade/Ostfassade: Einbau eines Wärmedämmverbundsystems, Austausch der Fenster
- Südseite: Umbauten und Erneuerung der Glasflächenelemente

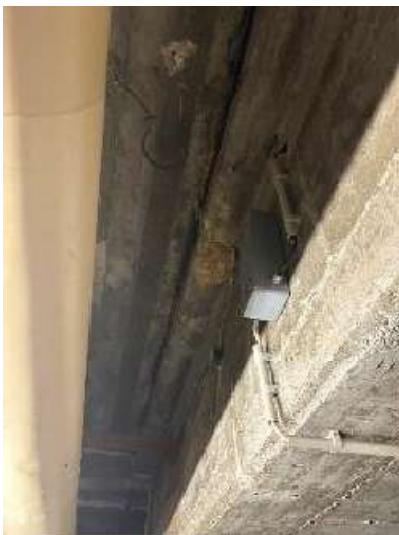
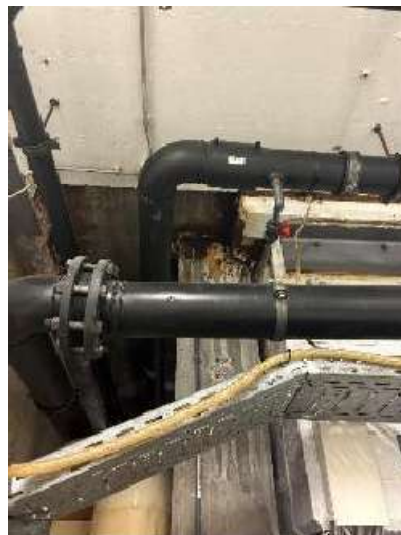
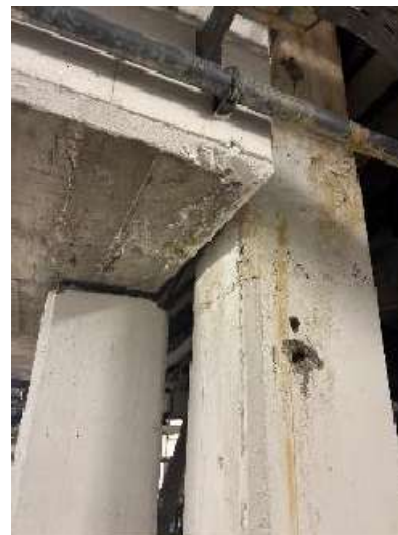
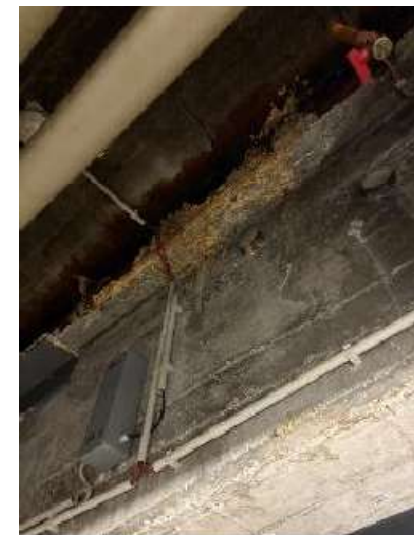
Beton-Konstruktion (Fundament, Keller, Wände, Decken)

- Statisches Tragwerk: Stahlbetonbodenplatte, Stahlbetonaußenwände, Betonstützen und Betondecke
- Problem: Chloridindizierte Korrosion an Bauteilen (z.B. durch Undichtigkeiten an der Badeplatte)
- Teilsanierung im Jahr 2006: Diese Bereiche sind noch vollkommen in Ordnung

- Erneuerung der Bodenbeschichtung mit vorherigem Abtrag der Altbeschichtung
- Abtrag von geschädigtem Beton an Wand, Unterzügen, Stützen und Decke
- Instandsetzung der geschädigten und freigelegten Bereiche
- Versiegelung sämtlicher Oberflächen zur Konservierung des Massivbaus
- Erneuerung von Türen, Gitterrosten und sonstigen Einbauteilen

Die darüberliegenden, dauerfeuchten Bereiche Badeplatte und Duschbereich sind entsprechend abzudichten, um einen künftigen Feuchteintrag zu vermeiden.

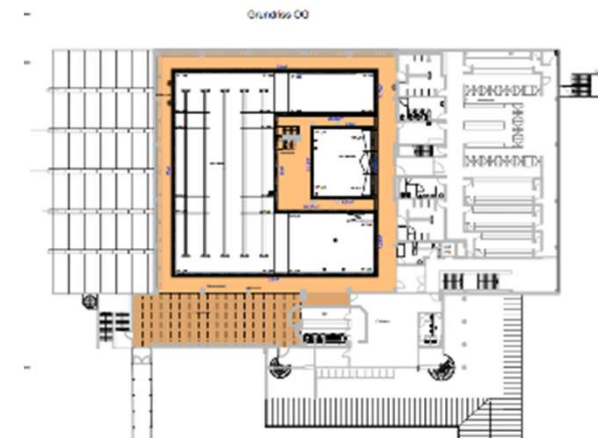
Badeplatte

- Undichtigkeiten vorhanden:
 - Problemstelle: Übergang zwischen Überlaufrinne des Beckens und dem Beckenumgang
 - Problemstelle: Trennfugen im Estrich und im Fliesenbelag

- Abbruch des bestehenden Bodenbelags samt Abdichtung und Estrich
- Untergrunduntersuchung vor der Instandsetzung
- Instandsetzung Bauwerksfugen
- Estricharbeiten inkl. Abdichtung, Fliesenarbeiten inkl. Abdichtung

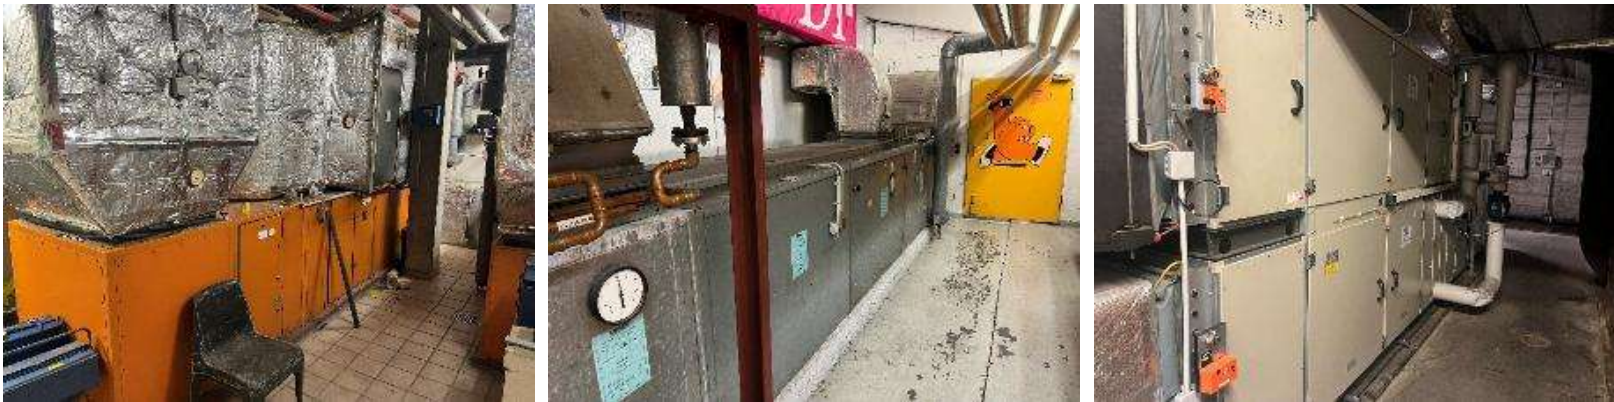
Lüftungstechnische Anlagen

Lüftungszentrale		Luftmenge [m³/h]	Baujahr	Wärmerück- gewinnung
Nord	Schwimmhalle Sauna, Nebenbereiche EG Umkleiden Duschen	13.000 m ³ /h 8.180 m ³ /h 6.000 m ³ /h 4.800 m ³ /h	1985	ja
Süd-West	Schwimmhalle Liegehalle	6.000 m ³ /h 4.500 m ³ /h	1984	Nein
Süd	Wärmehalle Wettkampftraining Restaurant Eingangshalle Personalräume	2.300 m ³ /h 1.200 m ³ /h 3.500 m ³ /h 5.000 m ³ /h 2.000 m ³ /h	1985	Nein
West	Passerelle	8.000 m ³ /h	1999	Ja

- Schadstoffsanierung (Rohrleitungsdämmungen, Dichtungen der Brandschutzklappen)
- Anpassung der Luftauslässe in der Schwimmhalle
- Erneuerung der Lüftungsanlagen in den Lüftungszentrale Nord (inkl. Erweiterungsbau), Süd/West und Süd, Einbau Küchenlüftung, Sanierung Lüftungszentrale West
