Orientierendes Gebäudegefahrstoffkataster vor Abbruch

Objekt: Kurhaus, Gästezentrum, Strandpromenade 15 in 23746 Kellenhusen

Bericht Nr.: GA23.275-1a

Datum: 10.04.2024

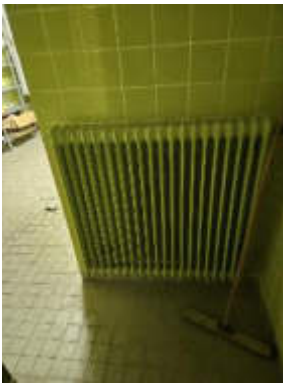
Bis 1991 wurden nahezu alle Rippenheizkörper mit asbesthaltigen Flachdichtungen versehen. Auf eine Beprobung und Analyse der Flachdichtungen wurde gemäß Angebot verzichtet.

Abb. 2: Beispielhaft Rippenheizkörper

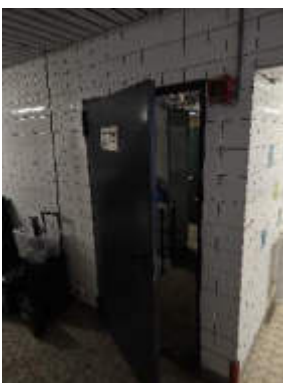
Auf eine Beprobung und Analyse der Brandschutztüren wurde gemäß Angebot verzichtet.

Abb. 3: Beispielhaft Brandschutztür

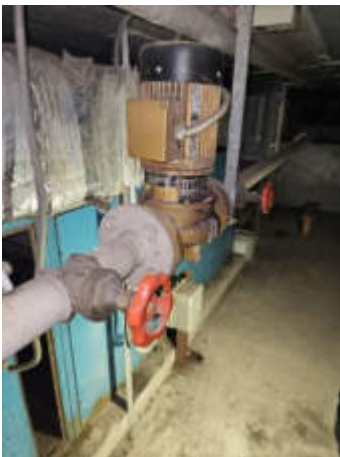
Für die weitere Bewertung wird gemäß Angebot zugrunde gelegt, dass es sich bei den in dem Gebäude verbauten Armaturen und Stopfbuchsenpackungen um Altbestände aus der Zeit von vor 1991 handelt, bis dahin waren regelmäßig nahezu alle Dichtmaterialien asbesthaltig. Daher ist anzunehmen, dass die Flansche der Armaturen mit asbesthaltigen Dichtungen, die Stopfbuchsen und Wellendichtungen mit asbesthaltigen Packungen gedichtet sind.

Abb. 4: Beispielhaft Ansicht einer Stopfbuchsenpackung

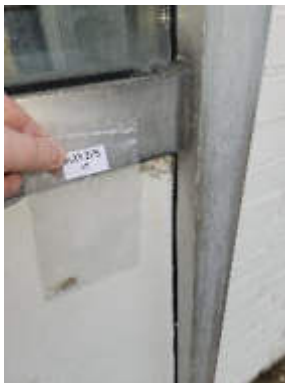
Das Fassadenelement der Schwimmhalle wurde exemplarisch mit der Probennummer A23.275-01 beprobt und auf Asbest analysiert.

Abb. 6: asbesthaltiges Fassadenelement

Bei Abbruch-, Sanierungs- und Instandhaltungsarbeiten (ASI-Arbeiten) müssen die schadstoffspezifischen technischen, organisatorischen und persönlichen Schutzmaßnahmen der TRGS 519, Abschnitt 16 (Spezielle Regelungen für Abbruch-Arbeiten an Asbestzementprodukten) berücksichtigt werden.

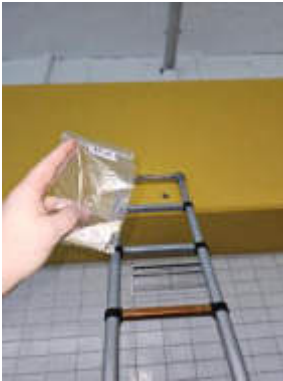
In der Schwimmhalle wurde die Vorsatzschale exemplarisch mit der Probennummer A23.275-32 beprobt und auf Asbest analysiert.

Abb. 8: Vorsatzschale aus Faserzementplatten

Bei Abbruch-, Sanierungs- und Instandhaltungsarbeiten (*ASI*-Arbeiten) müssen die schadstoffspezifischen technischen, organisatorischen und persönlichen Schutzmaßnahmen der TRGS 519, Abschnitt 16 (Spezielle Regelungen für Abbruch-Arbeiten an Asbestzementprodukten) berücksichtigt werden.

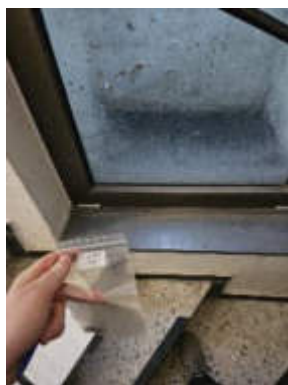
Im Gebäude sind zum Teil Faserzementplatten als Fensterbank verbaut. Diese wurde exemplarisch mit der Probennummer A23.275-129 beprobt und auf Asbest analysiert.

Abb. 10: asbesthaltige schwarze Fensterbank aus Faserzement

Bei Demontage sollte die Platte als Ganzes unter den schadstoffspezifischen technischen, organisatorischen und persönlichen Schutzmaßnahmen der TRGS 519, Abschnitt 16 (Spezielle Regelungen für Abbruch-Arbeiten an Asbestzementprodukten) herausgestemmt werden und dann fachgerecht verpackt und entsorgt werden.

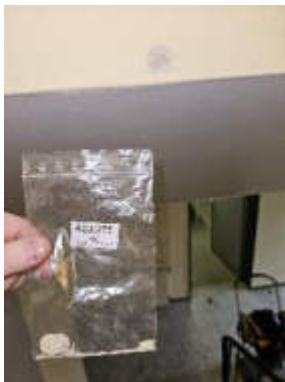
Im Gebäude sind die massiven Wände und Decken regelmäßig mit Farbanstrichen, Spachtelmassen und Putzen bekleidet. Die Wand- und Deckenbekleidungen wurden exemplarisch beprobt, in aliquoten Teilen zu Mischproben, bestehend aus bis zu fünf Einzelproben, vereint und auf Asbest analysiert.

Abb. 11: Beispielhaft Probe -48, Treppenunterseite

Die unbeschädigten asbesthaltigen Wand- und Deckenbekleidungen sind regelmäßig mit einem Farbanstrich bzw. Tapeten bedeckt, so dass bei normaler Raumnutzung keine Asbestfasern freigesetzt werden können.

Zur Festlegung des Entsorgungsweges wird es zudem erforderlich, dass der demontierte asbesthaltige Bauschutt nach LAGA Bauschutt analysiert wird. Aufgrund der dafür erforderlichen Materialmengen, kann die Beprobung nach PN 98 und Analyse nach LAGA Bauschutt und ggf. nach Deponieverordnung erst im Zuge der Abbrucharbeiten erfolgen.

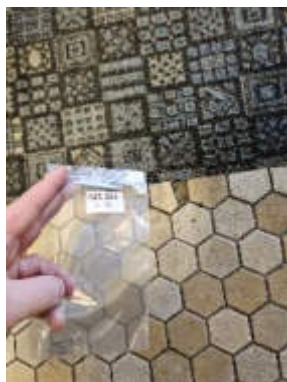
Im Barbereich des neuen Kurhaus sind die Fußbodenfliesen mit einem grauen Fliesenkleber angebracht (Dünnbett). Der Fliesenkleber wurde exemplarisch im mit der Probennummer A23.275-109 beprobt und auf Asbest analysiert.

Abb. 12: asbesthaltiger Fliesenkleber unterhalb von Fliesen

Bei Abbruch-, Sanierungs- und Instandhaltungsarbeiten (ASI-Arbeiten) müssen die Schutzmaßnahmen nach TRGS 519 eingehalten werden.

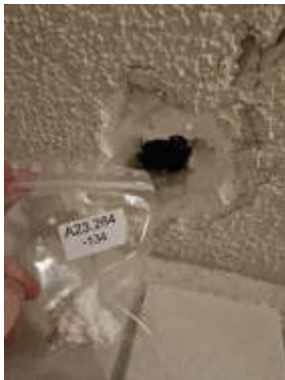
Der schwarze Kleber unterhalb des Polystyrols im Kühlraum wurde exemplarisch mit der Probennummer A23.275-134 beprobt und auf Asbest analysiert.

Abb. 13: schwarzer Fliesenkleber unterhalb der Polystyrol-Dämmung

Bei Abbruch-, Sanierungs- und Instandhaltungsarbeiten (ASI-Arbeiten) müssen die Schutzmaßnahmen nach TRGS 519 eingehalten werden.

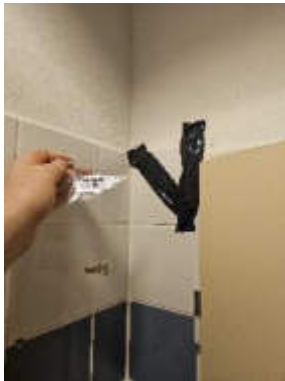
In den Nassbereichen des Gebäudes sind die Wandfliesen mit Fliesenklebern auf massive Wände oder Trockenbauwände angebracht (Dünnbett). Die Fliesenkleber wurde exemplarisch in der Mischprobe A23.275-214 beprobt und auf Asbest analysiert.

Abb. 14: Beispielhafte Ansicht einer Fliese mit asbesthaltigem Fliesenkleber

Bei Abbruch-, Sanierungs- und Instandhaltungsarbeiten (ASI-Arbeiten) müssen die Schutzmaßnahmen nach TRGS 519 eingehalten werden.

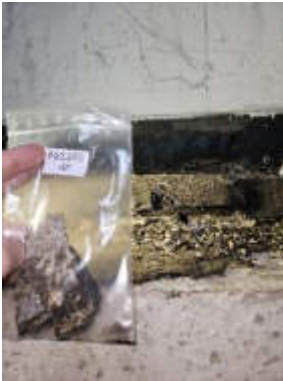
In der Zwischenebene wurde die oberliegende Schweißbahn exemplarisch mit der Probennummer A23.275-39 beprobt und auf Asbest analysiert.

Abb. 15: oberliegende Schweißbahn

In Anlehnung an die TRGS 519 können asbesthaltige Schweißbahnen als festgebundene Asbestprodukte bewertet werden. Bei ihnen sind die Asbestfasern im Produkt so fixiert, dass bei normaler Nutzung, d.h. im unbeschädigten Zustand, keine Faserfreisetzung und damit keine Gesundheitsgefährdung zu erwarten ist.

Bei Abbruch-, Sanierungs- und Instandhaltungsarbeiten (ASI-Arbeiten) müssen die Schutzmaßnahmen nach TRGS 519 eingehalten werden.

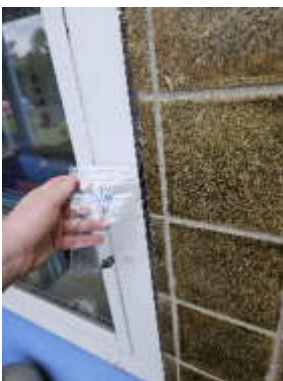
Im Bereich des neuen Kurhauses wurde an der Außenfassade zwischen den Fenstern und dem Mauerwerk eine schwarze Fugenmasse vorgefunden, die Fugenmasse wurde exemplarisch mit der Probennummer A23.275-87 beprobt und auf Asbest analysiert.

Abb. 16: schwarze Fugenmasse an Anschlussfuge

In Anlehnung an die TRGS 519 können Fugenmassen als festgebundene Asbestprodukte bewertet werden. Bei ihnen sind die Asbestfasern im Produkt so fixiert, dass bei normaler Nutzung, d.h. im unbeschädigten Zustand, keine Faserfreisetzung und damit keine Gesundheitsgefährdung zu erwarten ist.

Bei Abbruch-, Sanierungs- und Instandhaltungsarbeiten (ASI-Arbeiten) müssen die Schutzmaßnahmen nach TRGS 519 eingehalten werden.

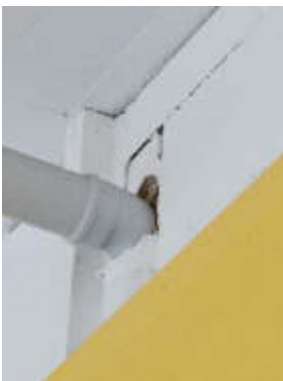
Abb. 18: KMF-haltige Stopfmassen

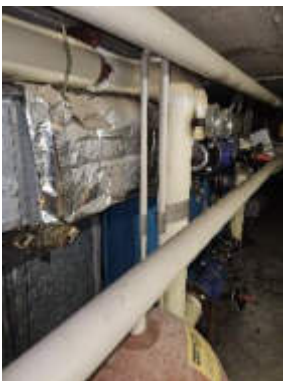
Abb. 19: KMF-Dämmung der Schwimmbadtechnik

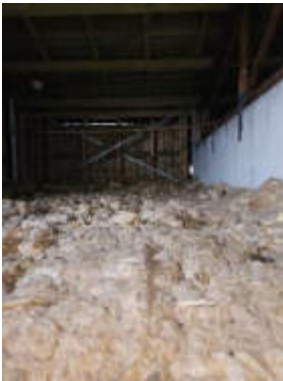
Abb. 20: KMF-Dämmung im Bereich der Aufbaus

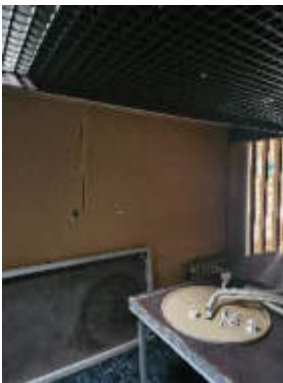
Abb. 24: KMF-Dämmung hinter Holzverkleidung

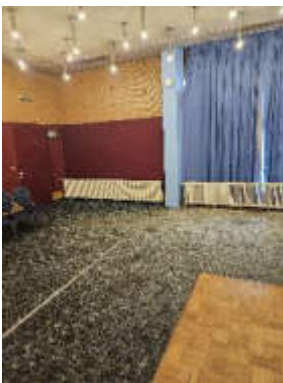
Abb. 25: KMF-Dämmung hinter Holzverkleidung

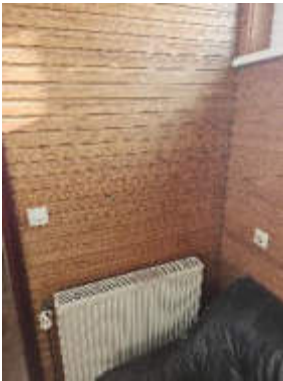
Abb. 26: KMF-Dämmung hinter Holzverkleidung

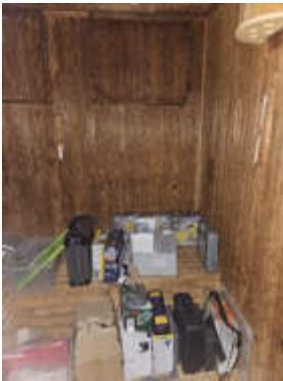
Abb. 29: KMF-Dämmung der Sauna

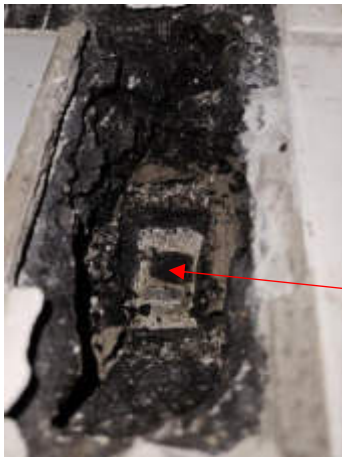
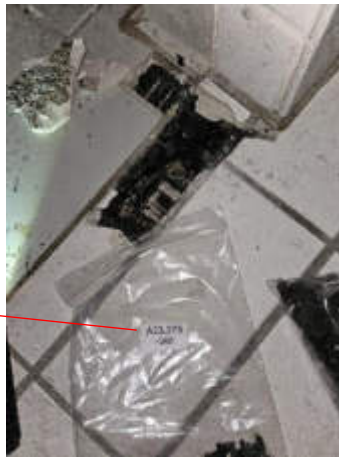
Im Fußbodenaufbau des alten Kurhaus wurde eine schwarze Feuchtigkeitssperre unterhalb des Gussasphaltes festgestellt. Die Feuchtigkeitssperre wurde mit der Probennummer A23.275-266 exemplarisch beprobt und auf PAK analysiert.

Abb. 31: Feuchtigkeitssperre im Fußbodenbereich

Proben-Nr.	Ort der Entnahme	Funktion	untersuchtes Material	Ergebnis
A23.275 266	Altes Kurhaus	Fußbodenaufbau	Feuchtigkeitssperre	Summe PAK (EPA): 175,01 mg/kg BaP: 1,03 mg/kg

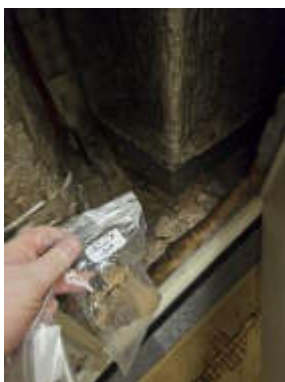
Im Fußbodenaufbau des alten Kurhaus wurde eine schwarze Feuchtigkeitssperre unterhalb des Estrich festgestellt. Die Feuchtigkeitssperre wurde mit der Probennummer A23.275-169 exemplarisch beprobt und auf PAK analysiert.

Abb. 33: Feuchtigkeitssperre im Fußbodenbereich

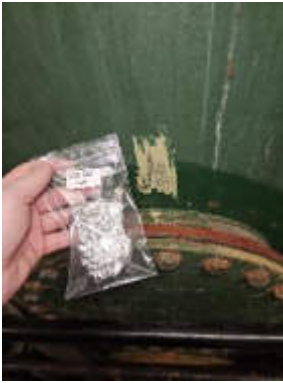
Die Sandfilterbeschichtung wurde exemplarisch mit der Probennummer A23.275-66 beprobt und auf PCB analysiert.

Abb. 37: Korrosionsschutzbeschichtung des Sandfilter

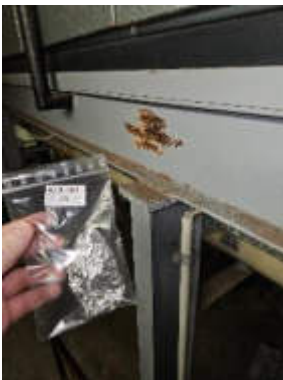
Die Stahlträgerbeschichtung wurde exemplarisch mit der Probennummer A23.275-68 beprobt und auf PCB analysiert.

Abb. 38: Korrosionsschutzbeschichtung des Stahlträgers

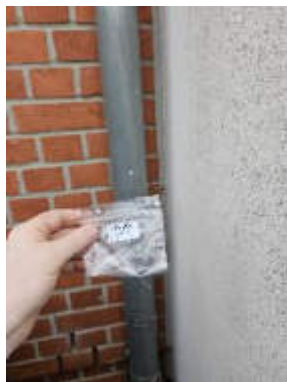
Die Anschlussfuge zwischen dem Mauerwerk und der Betonstütze am alten Kurhaus wurde exemplarisch mit der Probennummer A23.275-94 beprobt und auf PCB analysiert.

Abb. 39: PCB-haltige Fugenmasse

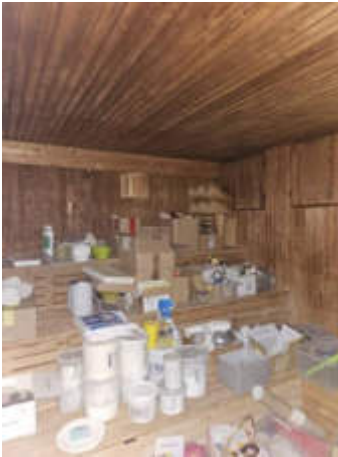
Die Sauna besteht aus einer Holzkonstruktion und Holzbrettern. Augenscheinlich wird ohne weiter Untersuchung gemäß Altholzverordnung pauschal der Altholzkategorie AIV zugeordnet werden.

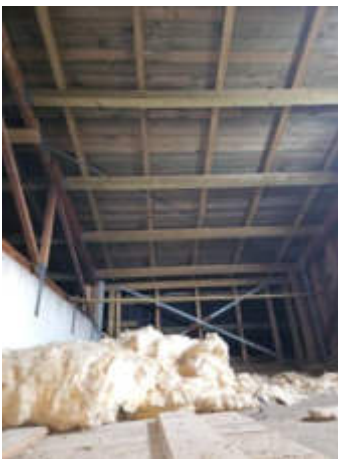
Augenscheinlich wird ohne weiter Untersuchung gemäß Altholzverordnung pauschal der Altholzkategorie AIV zugeordnet werden.

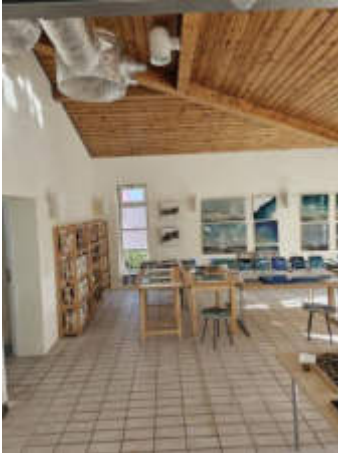
Augenscheinlich wird ohne weiter Untersuchung gemäß Altholzverordnung pauschal der Altholzkategorie AIV zugeordnet werden.

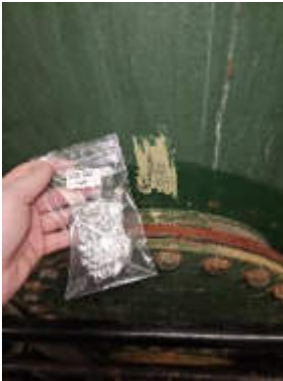
Die Sandfilterbeschichtung wurde exemplarisch mit der Probennummer A23.275-66 beprobt und auf Schwermetalle analysiert.

Abb. 43: Korrosionsschutzbeschichtung des Sandfilters

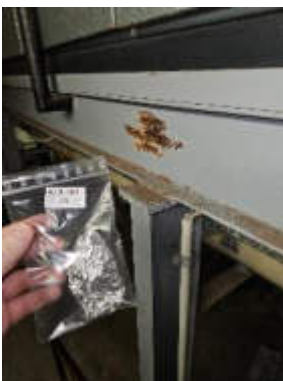
Die Stahlträgerbeschichtung wurde exemplarisch mit der Probennummer A23.275-68 beprobt und auf Schwermetalle analysiert.

Abb. 44: Korrosionsschutzbeschichtung des Stahlträgers

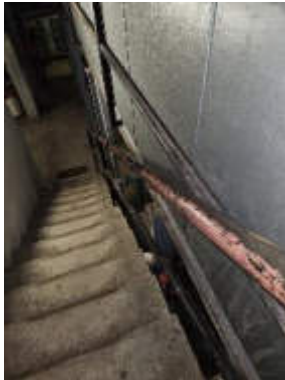
Die Geländerbeschichtung im Kellergeschoss des Schwimmbads wird ohne weiter Untersuchung als Bleihaltig eingestuft.

Abb. 46: Korrosionsschutzbeschichtung des Geländers
