## **Technischer Bericht**

**Ev. Kindergarten  
Hofgartenstraße 32  
55545 Bad Kreuznach**

**- Umwelttechnische Untersuchungen des Dachbereichs im Anbau -**

**Projekt: 125 09034**

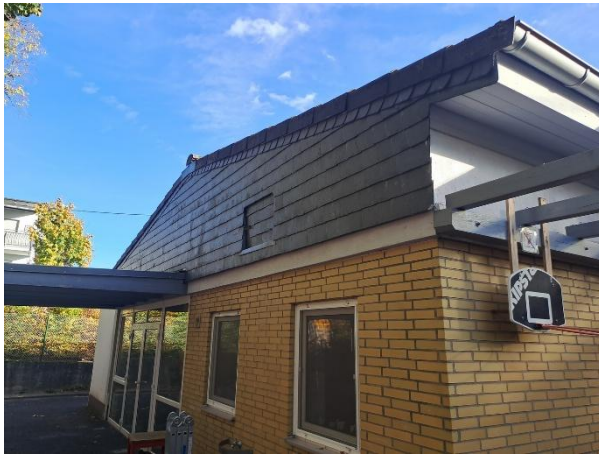
**Foto 1:** Außenansicht Anbau

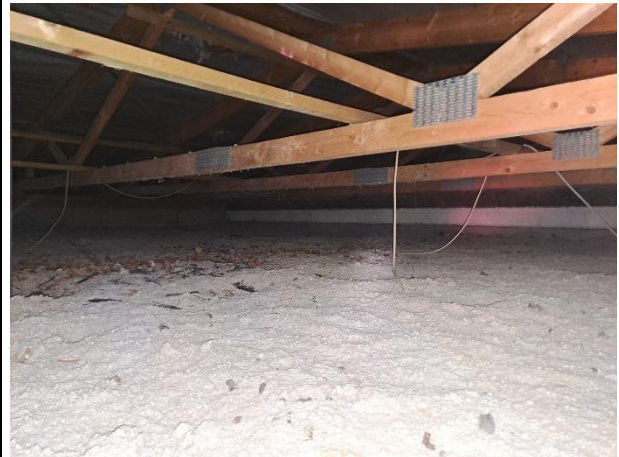
**Foto 2:** Innenansicht Dachraum Anbau

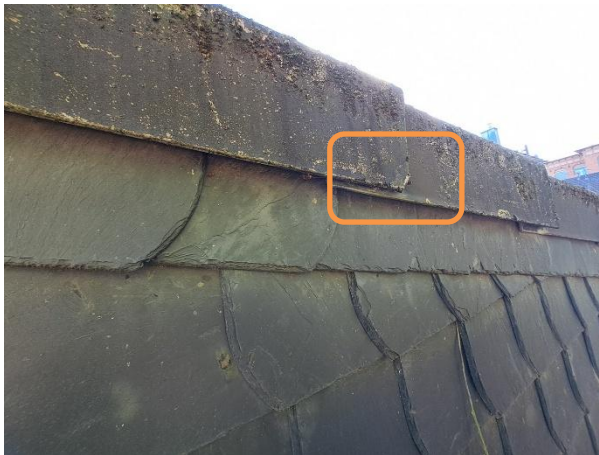
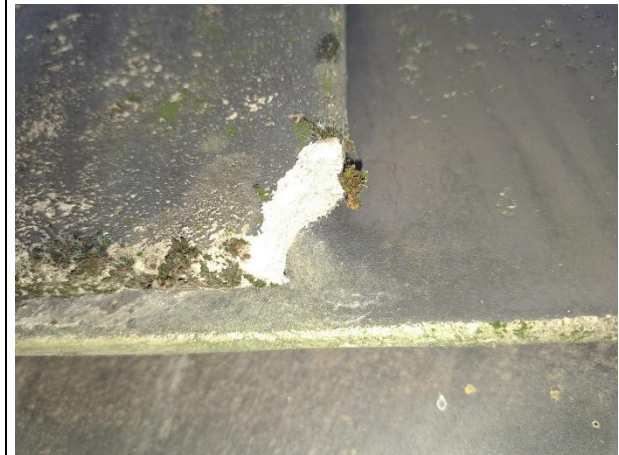
| Proben-Nr.<br>HSKH/... | Probenbezeichnung | Asbestfasern<br>ja/nein | Untersuchungsergebnis |
|---|---|---|---|
| A-01 | Anbau, Dach, Dachkante, Faserzementformstück | nein | kein Asbest nachgewiesen, ausschließlich organische Fasern in der Bindermatrix identifiziert |

In den Proben der Faserzementbauteile (Proben HSKH/A-01 und A-03) sowie der Einblasdämmung (Probe HSKH/A-02) und des Putzes an der Fassade (Probe HSKH/Ax-01) konnten jeweils keine Asbest- oder künstlichen Mineralfasern (KMF) festgestellt werden.

Auf Grundlage der Analyseergebnisse sind die vorgenannten Materialien hinsichtlich der Analyseparameter (Asbestfasern, KMF) als unbelastet einzustufen.

**Foto 3:** Anbau, Dach, Dachkante, Faserzementformstück (Probe HSKH/A-01)

**Foto 4:** Wie vorheriges Foto, Detailansicht

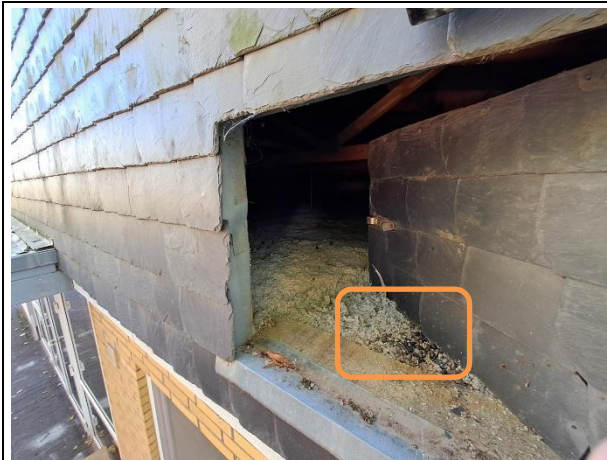
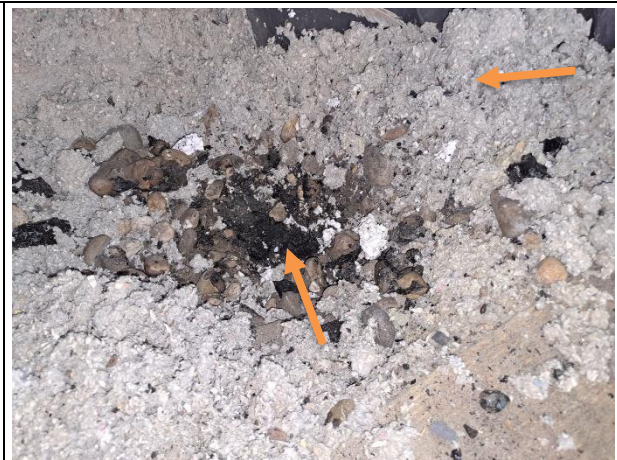
| Proben-Nr.<br>HSKH/... | Probenbezeichnung | Asbestfasern<br>ja/nein | Untersuchungsergebnis |
|---|---|---|---|
| A-02 | Anbau, Dachraum, obere Lage, Dämmung (flockig) | nein | kein Asbest nachgewiesen, Dämmung besteht aus organischen Fasern |
| PAK-01 | Anbau, Dachraum, mittlere Lage, Dichtungsbahn mit Heißbitumen | ja | <b>Chrysotilasbest nachgewiesen, Asbestfaseranteil 1- 5 %</b> |

In der Probe der Dachdichtungsbahn mit Heißbitumen wurde Chrysotilasbest mit einem Asbestfaseranteil von 1-5 % nachgewiesen.

Auf Grundlage des Analyseergebnisses ist das vorgenannte Material hinsichtlich des Analyseparameters (Asbestfasern) als belastet einzustufen.

Die Materialprobe der Dachdichtungsbahn mit Heißbitumen (Probe HSKH/PAK-01) weist einen PAK-Gehalt von 46,7 mg/kg auf. Die Konzentration der für den Summenparameter PAK aus toxikologischer Sicht maßgebenden Leitkomponente Benzo(a)pyren liegt bei 0,6 mg/kg.

Das betreffende Material wird auf Grundlage des Analyseergebnisses als nicht teerhaltig, sondern als bitumenstämmig/kohlenwasserstoffhaltig eingestuft.

**Foto 5:** Anbau, Dachraum, obere Lage, Dämmung (flockig) + mittlere Lage, Dichtungsbahn mit Heißbitumen (Proben HSKH/A-02 und PAK-01)

**Foto 6:** Wie vorheriges Foto, Detailansicht

Im Falle eines geplanten Umgangs ([Teil-]Ausbau, Behandlung, etc.) mit dem asbesthaltigen Material sind die Vorgaben der TRGS 519 einzuhalten. Das ausgebaute, asbesthaltige Material ist gemäß Einstufung nach der europäischen Abfallverzeichnisverordnung (AVV) und der LAGA-Vollzugshilfe zur Entsorgung asbesthaltiger Abfälle als gefährlicher Abfall getrennt zu entsorgen.

Im Falle eines geplanten Umgangs mit der bitumen-/kohlenwasserstoffhaltigen Dachdichtungsbahn im Rahmen der geplanten Sanierungsmaßnahmen sind allgemeine Hygienemaßnahmen, wie z. B. Ess-, Trink- und Rauchverbot am Arbeitsplatz, regelmäßige und gründliche Reinigung von Händen und Gesicht, nach Arbeitsende Kleidung wechseln u. a., zu beachten.

Aufgrund der zusätzlichen Belastung durch Asbestfasern sind neben den vorgenannten Hygienemaßnahmen auch die Vorgaben der TRGS 519 einzuhalten. Das ausgebaute, bituminöse und asbesthaltige Material ist gemäß Einstufung nach der europäischen Abfallverzeichnisverordnung (AVV) als gefährlicher Abfall getrennt zu entsorgen.

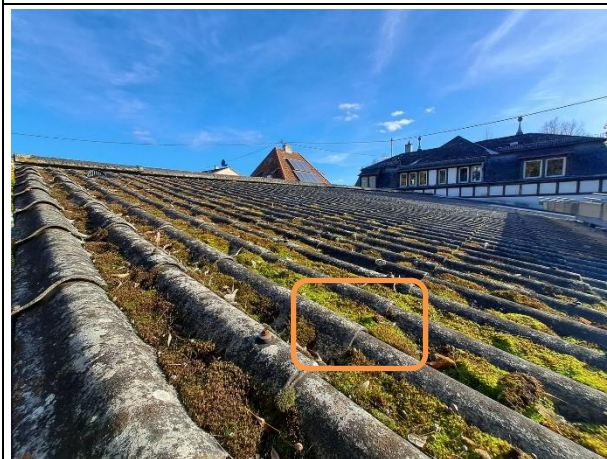
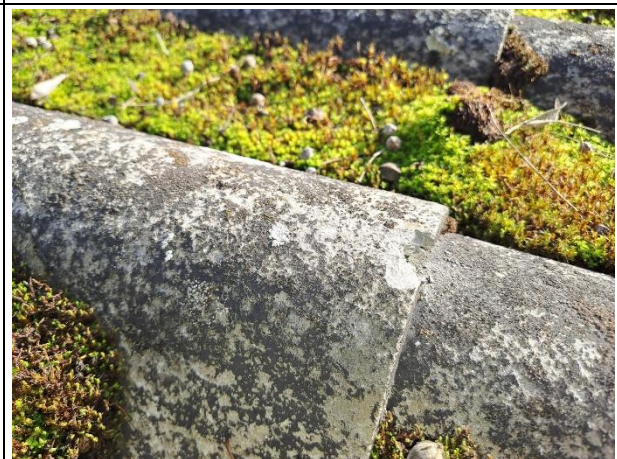
| Proben-Nr.<br>HSKH/... | Probenbezeichnung | Asbestfasern<br>ja/nein | Untersuchungsergebnis |
|---|---|---|---|
| A-03 | Anbau, Dach, Wellfaserzementplatte | nein | kein Asbest nachgewiesen, ausschließlich organische Fasern in der Bindermatrix identifiziert |

**Foto 7:** Anbau, Dach, Wellfaserzementplatte (Probe HSKH/A-03)

**Foto 8:** Wie vorheriges Foto, Detailansicht

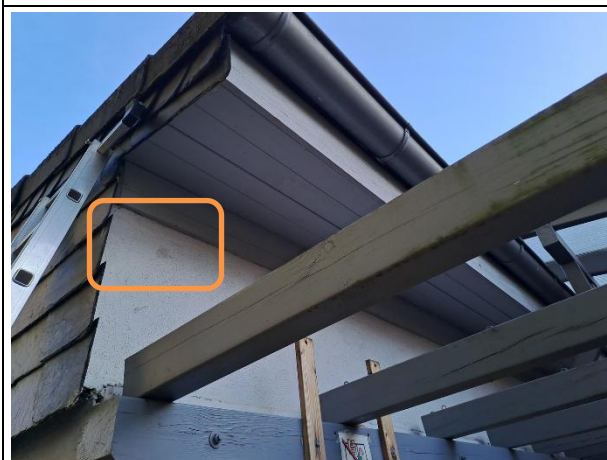
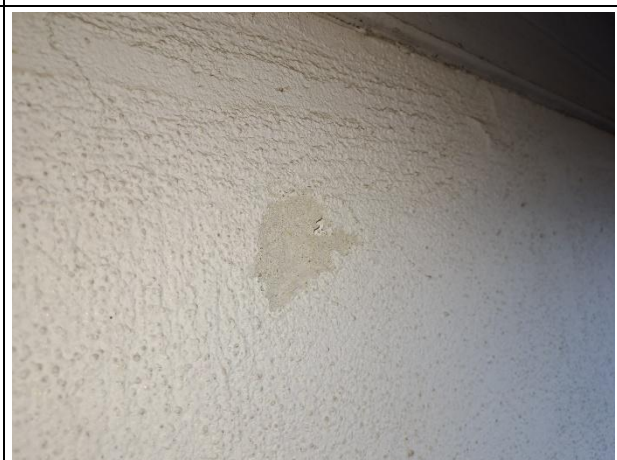
| Proben-Nr.<br>HSKH/... | Probenbezeichnung | Asbestfasern<br>ja/nein | Untersuchungsergebnis |
|---|---|---|---|
| Ax-01 | Anbau, Dach, Fassade, Putz | nein | Asbest nicht nachgewiesen (Nachweisgrenze 0,001 M%) |

**Foto 9:** Anbau, Dach, Fassade, Putz (Probe HSKH/Ax-01)

**Foto 10:** Wie vorheriges Foto, Detailansicht

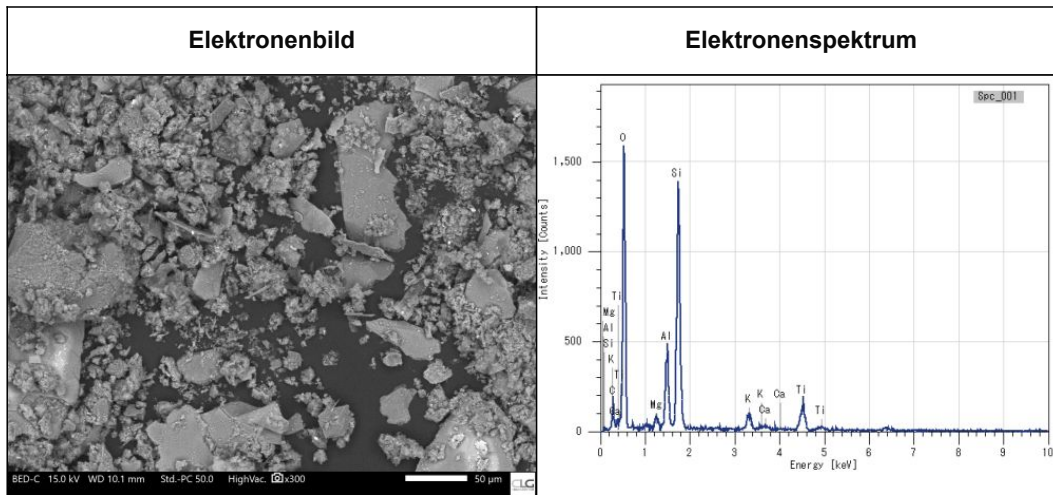
2544209 HSKH/Ax-01

| Eingangsnummer | Bezeichnung | Asbest | Asbestart | Probenvorbereitung (*) |
|---|---|---|---|---|
| 2544209 | HSKH/Ax-01 | Asbest nicht nachgewiesen | - | ja |

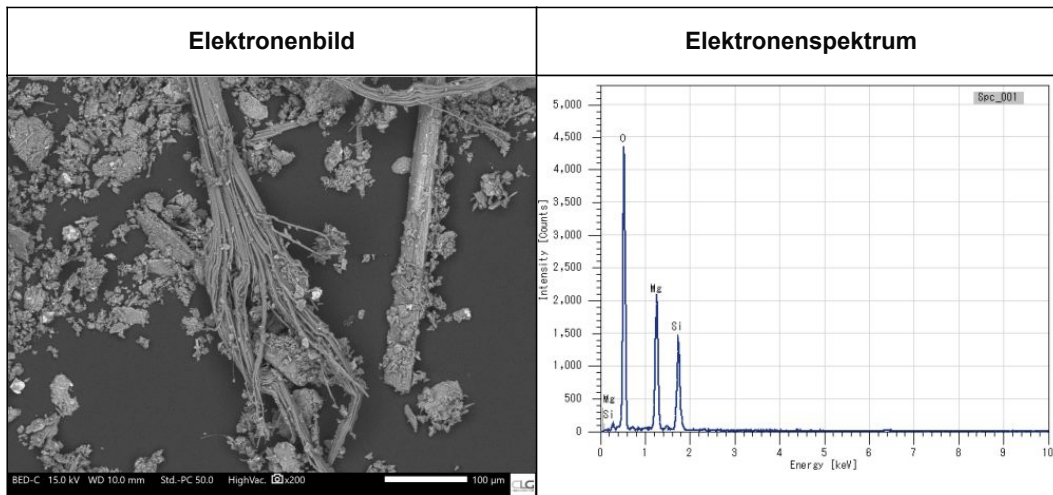
2544210 HSKH/PAK-01

| Eingangsnummer | Bezeichnung | Asbest | Asbestart | Probenvorbereitung (*) |
|---|---|---|---|---|
| 2544210 | HSKH/PAK-01 | Asbestmassenanteil etwa 1 %<br>bis 5 % | Chrysotil | ja |
