Projekt: Tiefgarage Hospitalstr. 6 , 55232 Alzey

## Untersuchungsbericht Nr. 1/24027

**Auftrag:** Untersuchung und Bewertung der  
Stahlbetonkonstruktion

**Erstellt:** 10.11.2025

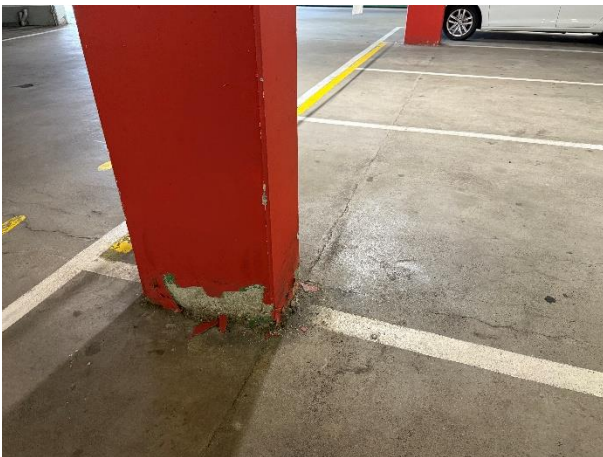
Farbabblätterungen des Dispersionsanstriches sind das prägende Schadensbild der Tiefgarage. Sie sind häufig an den Wand- und Stützensockelflächen beider Untergeschosse erkannt worden.

Schadensbilder Farbabblätterung Stützensockel (l.); Undichtigkeiten Decke oberhalb 1.Untergeschoss (r.)

Farbabblätterungen des vorhandenen Dispersionsanstrichs an den Wand- und Stützensockelflächen sind ein Hinweis für einen in der Regel unplanmäßigen Feuchtigkeitseintritt sowie Spritzwasserbelastung der Sockelflächen und der Betonbauteile. Infolge des Spritzwassers wird der Anstrich befeuchtet und löst sich von der Betonfläche ab. Die Abblätterungen an der Deckenunterseite sind auf die Trennrissbildung, auf die Arbeitsfugenausbildung und undichten Abdichtungsanschluss an das Treppenhaus zurückzuführen.

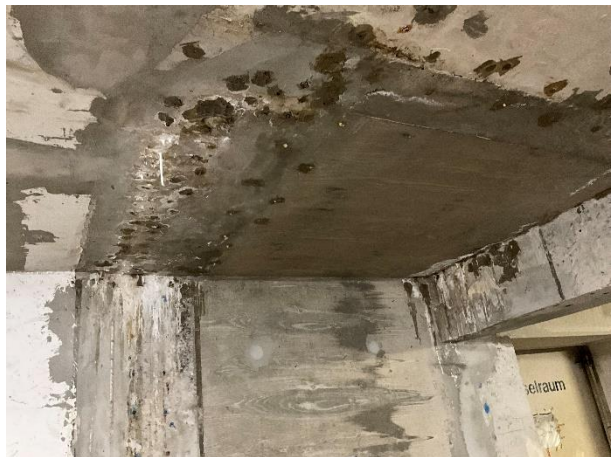
Undichtigkeiten, mit zugehörigen Wassereintritten, sind an der Deckenunterseite oberhalb des 1.Untergeschosses (Außenflächen) festgestellt worden.

Die Undichtigkeiten an der Decke oberhalb des 1.Untergeschosses mit den zugehörigen Wassereintritten sind auf die unsachgemäßen Abdichtungsanschlusses des neu errichteten Treppenhauses an die Bestandsabdichtung zurückzuführen. Weiterhin ist der nachträglich verschlossene Deckendurbruch, Im Zuge der Arbeiten „Neubau“ des Treppenhauses, nicht fachgerecht an den Bestand angeschlossen worden.

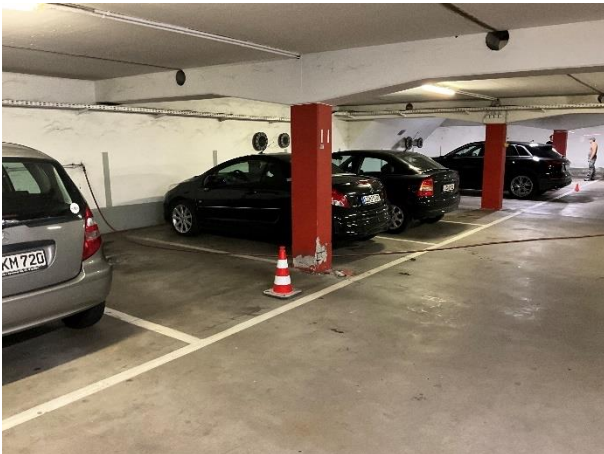
Betonabplatzungen, lösen der Betonrandzone vom Konstruktionsbeton, konnten auf den Bodenflächen der sowie an den Wand- und Stützensockelflächen beider Untergeschosse ermittelt werden.

Schadensbilder Betonabplatzung Stützensockelflächen (l.), Freiliegende Bewehrungen Stützensockelflächen (r.)

Die Betonabplatzungen und freiliegende Bewehrung sind sowohl ein Problem der **Dauerhaftigkeit** sowie ein Indikator für ein **Stand sicherheitsproblem**. Es kommt infolge der Abplatzungen zum Verlust der schützenden Betonrandzone. Die korrosionsfördernden Randbedingungen, wie Feuchtigkeit und Sauerstoff, können ungehindert an die tragende Bewehrung gelangen und die bereits stattfindenden Korrosion beschleunigen. Die Betonablösungen gefährden zusätzlich die **Verkehrssicherheit** der Tiefgaragennutzer, da durch das Ablösen der Randzone vom Konstruktionsbeton eine Stolperfalle entsteht.

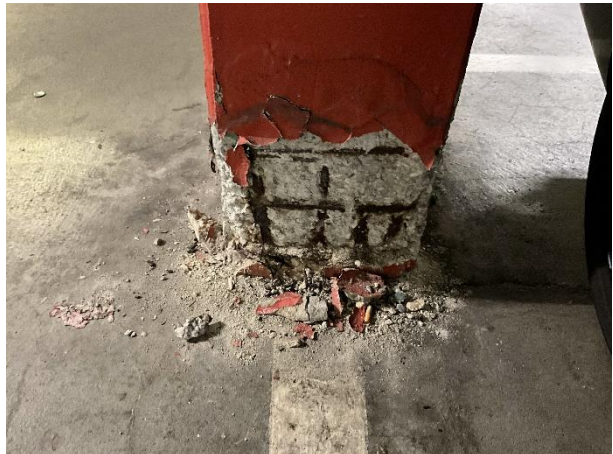
An den Stützensockelflächen, insbesondere im 1.Untergeschoss, konnte freiliegende und tragende Bewehrungen vorgefunden werden.

Die freiliegenden Bewehrungen an den Stützensockelflächen sind auf die stattfindenden Korrosionsprozesse inkl. Volumenvergrößerungen (Flächenkorrosion oder Lochfraßkorrosion) zurückzuführen.

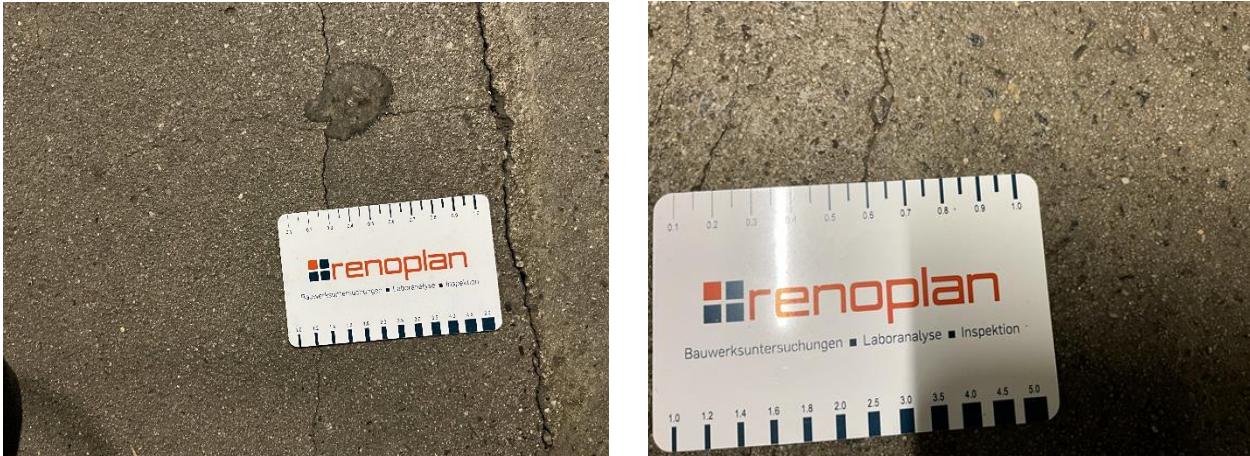
- Feine netzartige Risse an den Bodenflächen beider Parkebenen. Derartige Rissbildungen wurden nahezu an jeder untersuchten Bodenfläche festgestellt.
- Zahlreiche Risse mit Rissbreite von 0,2 bis 0,3 mm. Es konnte eine sehr geringe Anzahl von Rissbildungen bis 0,6 mm, im Estrichbelag nicht Konstruktionsbeton, ermittelt werden. Die genannten Rissbildungen konnten in der Zugzone, zwischen den Stützen, detektiert werden.

Der vorhandene rd. 2-3 cm starke Verbundestrich auf beiden Untergeschossen liegt in großen Flächen hohl. Es sind eine Vielzahl an Verbundstörungen detektiert worden.

Schadensbilder Rissbildungen Bodenflächen (l.), Rissbildung Bodenfläche im Estrichbelag (r.)

Mögliche Ursache dieser Risse auf der Bodenfläche ist das sogenannte plastische Schwinden (Frühschwinden). Plastisches Schwinden wird als Volumenverminderung von Beton durch das Austrocknen des Betongefüges bezeichnet.

Die mögliche Ursache der Hohlstellen, welche beim Abklopfen der Bodenflächen bereichsweise mit einem Hohlklang zu detektieren sind, sind Ablösungen des Verbundestrichbelages vom Konstruktionsbeton. Bei den durchgeführten Bauteilöffnungen lagen glatte Bruchflächen und damit ein Adhäsionsversagen zwischen dem Estrichbelag und der tragenden Rohdecke vor. Hieraus kann geschlussfolgert werden, dass eine mehr oder weniger gute Benetzung (Haftbrücke) zwischen dem Estrichbelag und dem Konstruktionsbeton stattgefunden hat.

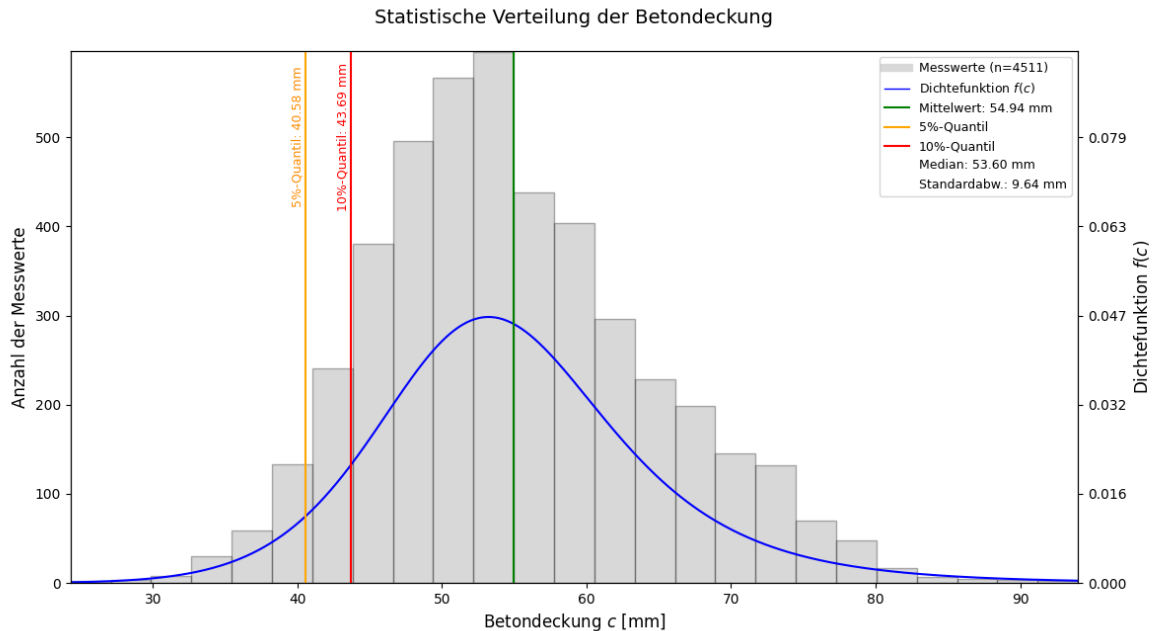
**Abbildung 3: Statistische Auswertung alle gemessenen Bodenflächen 1.UG, Auswertung nach [9]**

Die statistische Auswertung, gemäß [6], im 1.Untergeschoss erfolgt durch die Messflächen B01 + B02. Bei der Interpretation der Ergebnisse ist ein rd. 2 cm starker Estrichbelag zu berücksichtigen. Der Verbundestrich darf nicht als Betondeckung angesetzt werden.

Das anzuwendende 5 %-Quantil der Betondeckung nach [6], d.h. 95 % der gemessenen Betondeckungen sind höher als 20,58 mm ( $40,58 \text{ mm} - 20 \text{ mm} = 20,58 \text{ mm}$ ), beträgt 20,58 mm. Der Mittelwert der Bodenflächen im 1.Untergeschoss beträgt rd. 35 mm.

Die ermittelten Werte auf den Bodenflächen befinden sich unterhalb, der derzeit gültigen Betondeckung von 40 mm.

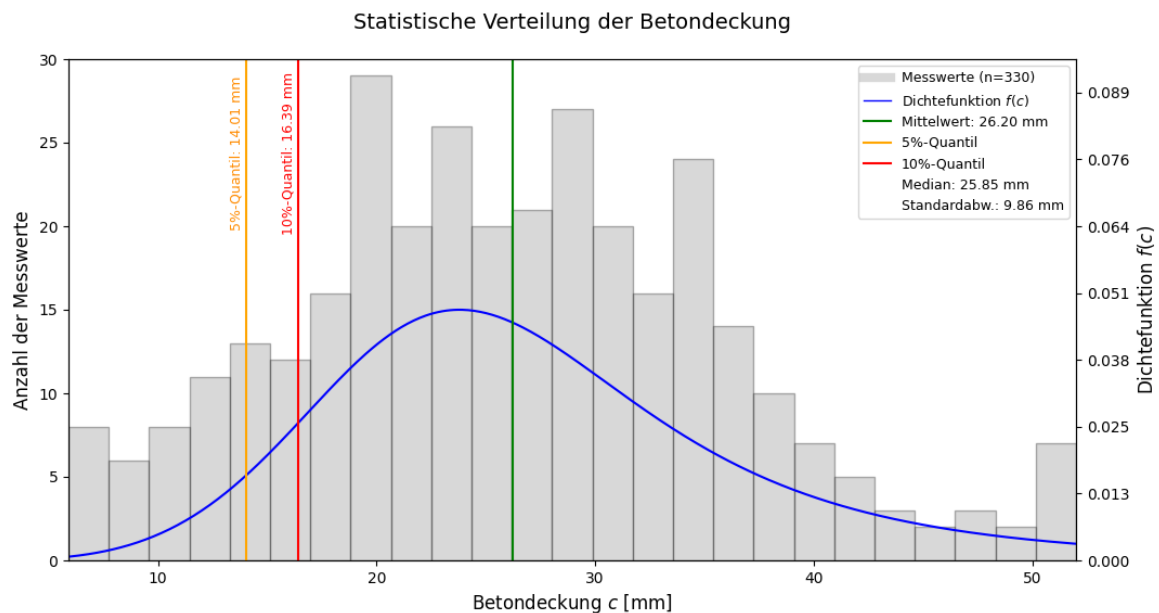
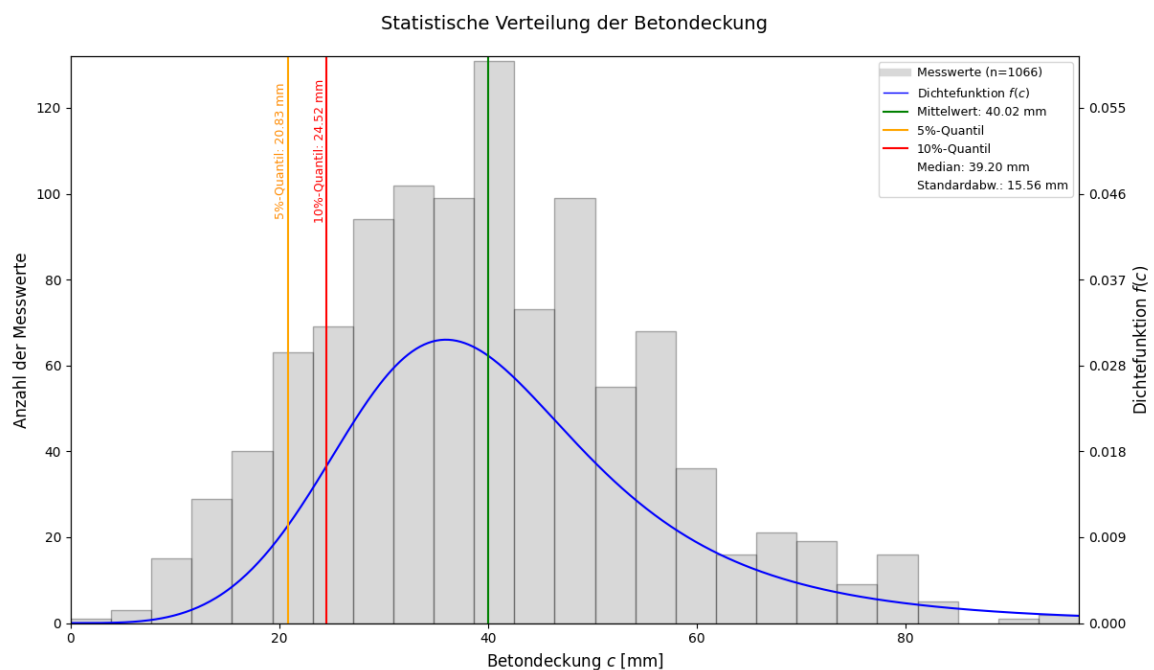
Abbildung 4: Statistische Auswertung alle gemessenen Stützen 1.UG, Auswertung nach [9]

Abbildung 5: Statistische Auswertung alle gemessenen Wände 1.UG, Auswertung nach [9]

Die ermittelte Mindestbetondeckung, 5-Quantil der gemessenen Werte, beläuft sich bei den Stützen auf rd. 14 mm und an den Wänden auf rd. 21 mm. Die geforderten Betondeckung beträgt 20 mm, bei beschichteten Sockelflächen. Es sind somit an den Stützen eine Betondeckungserhöhung von rd. 20 mm inkl. Ausgleichen von Unebenheiten durchzuführen.

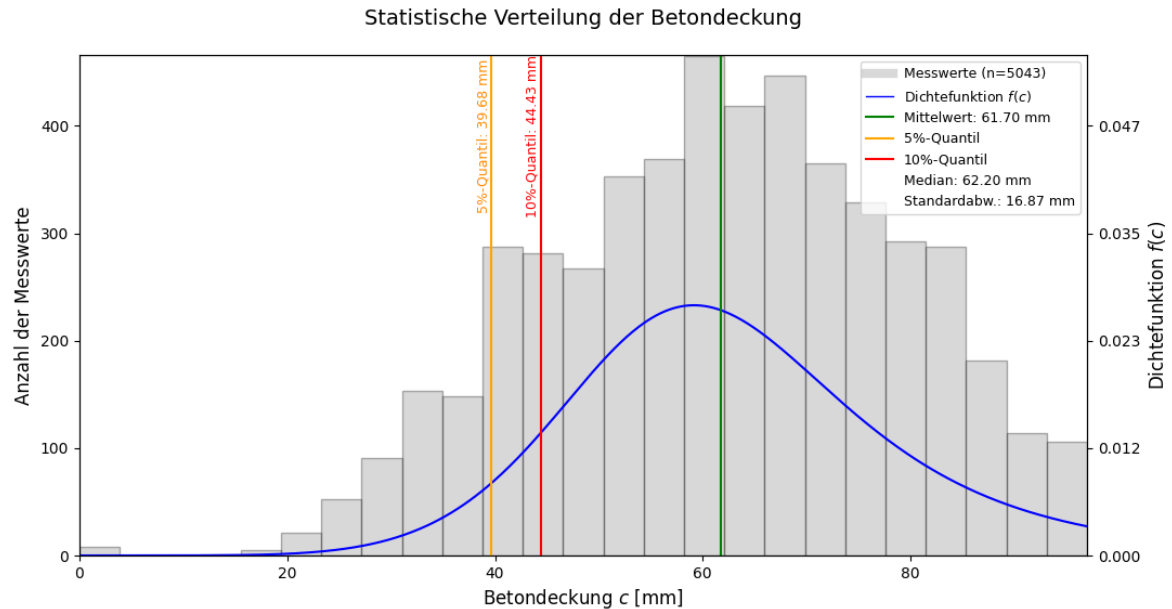
Abbildung 6: Statistische Auswertung alle gemessenen Bodenflächen 2.UG, Auswertung nach [9]

Die normativ geforderte Mindestbetondeckung von 40 mm wird auf den Bodenflächen im 2.Untergeschoss um rd. 20 mm unterschritten. Die gemessene Betondeckung beträgt rd. 20 mm (40 mm (5%-Quantil) – 20 mm Estrichbelag).

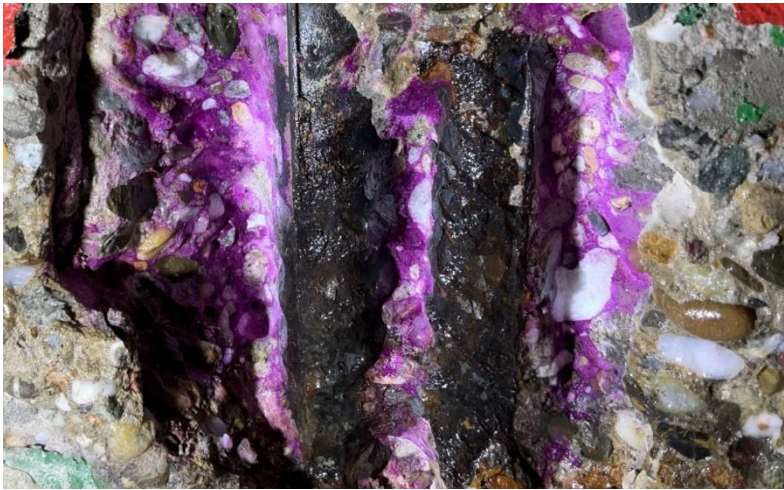
| Nr. | Bildaufnahme | Bemerkung |
|---|---|---|
| P1 | | <u>Stützensockel P1 (1.UG):</u> <ul style="list-style-type: none"> <li>▪ Betondeckung: 27 mm</li> <li>▪ Carbonatisierung: 23 mm</li> <li>▪ Ø – Bewehrung: 18 mm</li> <li>▪ Querschnittsverlust: 0 %</li> <li>▪ CL-Wert an der Bewehrung: 2,32 M.-%-Z</li> <li>▪ Zustand der Bewehrung: <b>wenige Rostpunkte</b></li> </ul> |

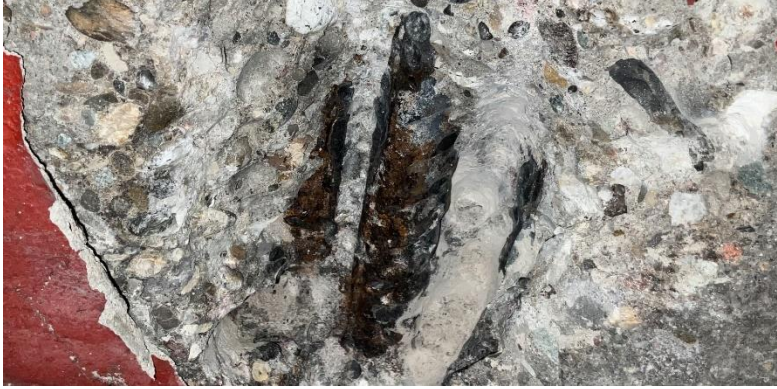
| P2 | | <p><u>Stützensockel P2 (1.UG):</u></p> <ul style="list-style-type: none"> <li>▪ Betondeckung: 47 mm</li> <li>▪ Carbonatisierung: 23 mm</li> <li>▪ Ø – Bewehrung: 28 mm</li> <li>▪ Querschnittsverlust: 0 %</li> <li>▪ CL-Wert an der Bewehrung: 2,74 M.-%-Z</li> <li>▪ Bemerkung: <b>Beginnende Lochfraßkorrosion</b></li> </ul> |

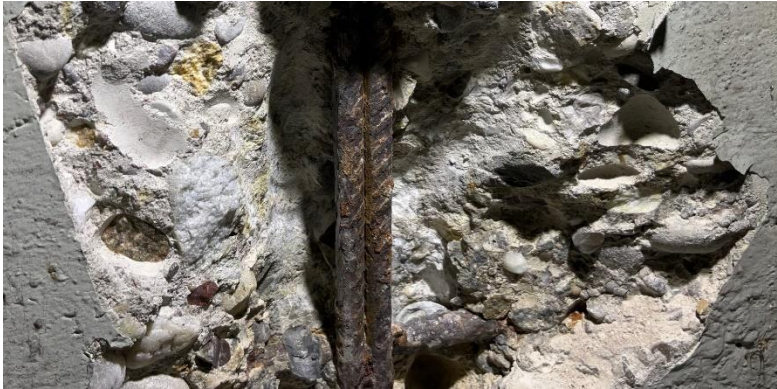
| P4 | | <p><u>Wandsockel P4 (1.UG):</u></p> <ul style="list-style-type: none"> <li>▪ Betondeckung: 26 mm</li> <li>▪ Carbonatisierung: 28 mm</li> <li>▪ Ø – Bewehrung: 8 mm</li> <li>▪ Querschnittsverlust: 0 %</li> <li>▪ CL-Wert an der Bewehrung: 1,76 M.-%-Z.</li> <li>▪ Bemerkung: <b>Beginnende Lochfraßkorrosion</b></li> </ul> |

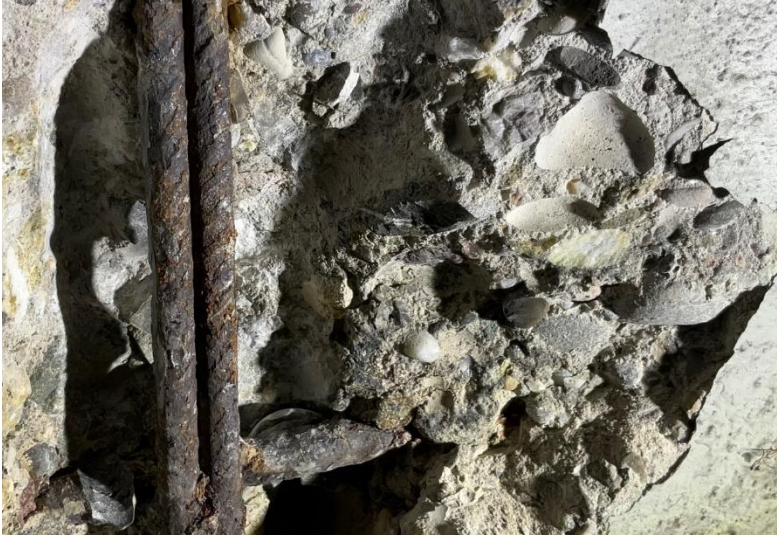
| P5 | | <p><u>Wandsockel bei P5 (1.UG):</u></p> <ul style="list-style-type: none"> <li>▪ Betondeckung: 8 mm</li> <li>▪ Carbonatisierung: 30 mm</li> <li>▪ Ø – Bewehrung: 2 x 8 mm</li> <li>▪ Querschnittsverlust: 12,5 %</li> <li>▪ CL-Wert an der Bewehrung: 0,89 M.-%-Z.</li> <li>▪ Bemerkung: <b>Fortgeschrittene Flächenkorrosion</b></li> </ul> |

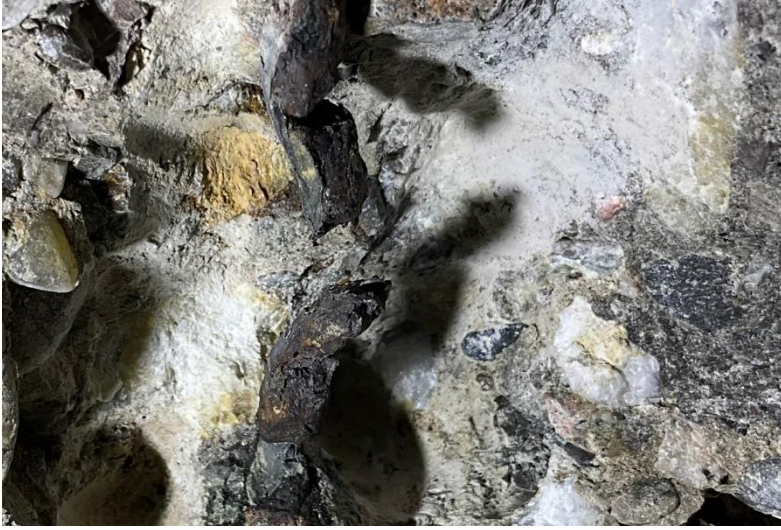
| P6 | | <p><u>Wandsockel bei P6 (1.UG):</u></p> <ul style="list-style-type: none"> <li>▪ Betondeckung: 15 mm</li> <li>▪ Carbonatisierung: 13 mm</li> <li>▪ Ø – Bewehrung: 8 mm</li> <li>▪ Querschnittsverlust: 100 %</li> <li>▪ CL-Wert an der Bewehrung: 0,6 M.-%-Z.</li> </ul> <p>▪ Bemerkung:<br/><b>fortgeschrittene Lochfraßkorrosion</b></p> |

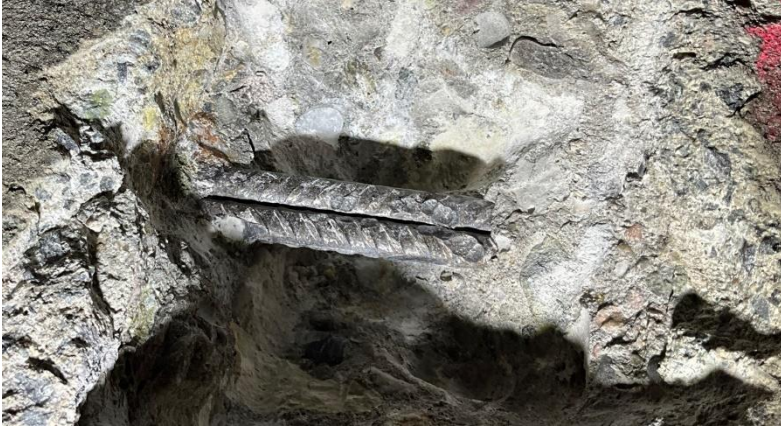
| P8 | | <p><u>Zwischendecke bei P8 (1.UG):</u></p> <ul style="list-style-type: none"> <li>▪ Betondeckung: 25 mm<br/>→ abzgl. Estrich</li> <li>▪ Carbonatisierung: 16 mm<br/>→ Im Estrich</li> <li>▪ Ø – Bewehrung: 2x 8 mm</li> <li>▪ Querschnittsverlust: 0 %</li> <li>▪ CL-Wert an der Bewehrung: 1,12 M.-%-Z.</li> </ul> <p>▪ Bemerkung:<br/><b>blank</b><br/><b>1,5 cm Estrichboden</b></p> |

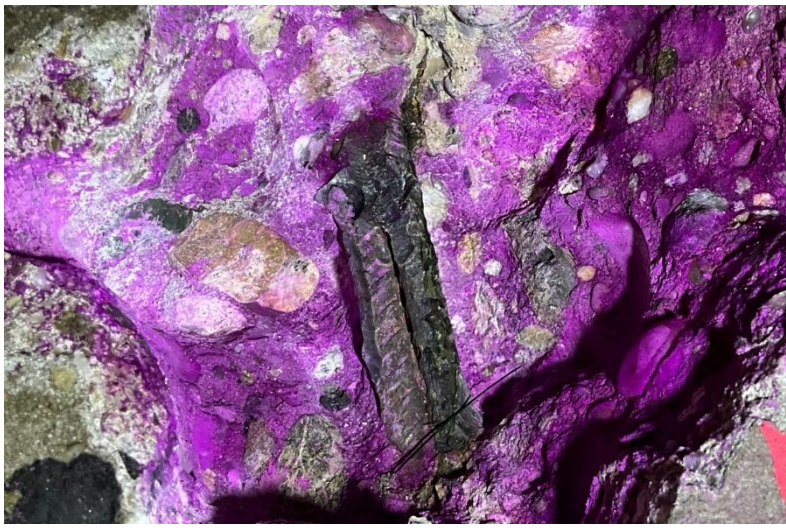
| P9 | | <p><u>Zwischendecke bei P9 (1.UG):</u></p> <ul style="list-style-type: none"> <li>▪ Betondeckung: 35 mm<br/>→ abzgl. Estrich</li> <li>▪ Carbonatisierung: 15 mm<br/>→ Im Estrich</li> <li>▪ Ø – Bewehrung: 8 mm</li> <li>▪ Querschnittsverlust: 0 %</li> <li>▪ CL-Wert an der Bewehrung: 1,87 M.-%-Z.</li> </ul> <p>▪ Bemerkung:<br/><b>Beginnende Lochfraßkorrosion<br/>2,0 cm Estrichboden</b></p> |

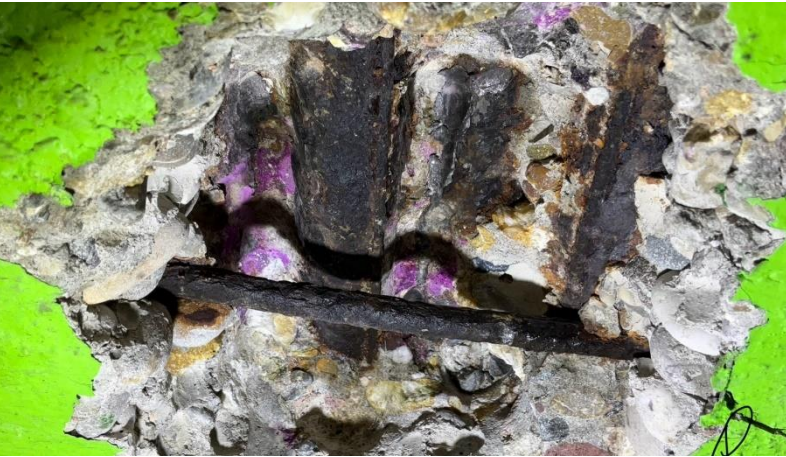
| P13 | | <p><u>Stützensockel bei P13 (2.UG):</u></p> <ul style="list-style-type: none"> <li>▪ Betondeckung: 27 mm</li> <li>▪ Carbonatisierung: 27 mm</li> <li>▪ Ø – Bewehrung: 8 mm</li> <li>▪ Querschnittsverlust: 6,25 %</li> <li>▪ CL-Wert an der Bewehrung: 0,96 M.-%-Z.</li> </ul> <p>▪ Bemerkung:<br/><b>beginnende Lochfraßkorrosion;<br/>beginnende Flächenkorrosion</b></p> |

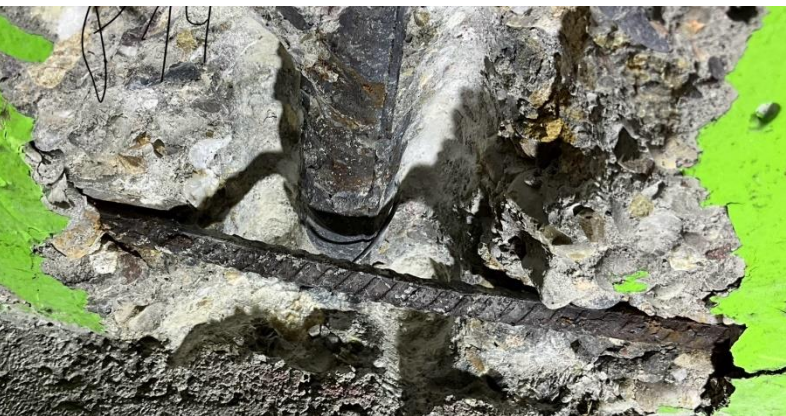
| P14 | | <p><u>Stützensockel bei P14 (2.UG):</u></p> <ul style="list-style-type: none"> <li>▪ Betondeckung: 14 mm</li> <li>▪ Carbonatisierung: 24 mm</li> <li>▪ Ø – Bewehrung: 7 mm</li> <li>▪ Querschnittsverlust: 6,25 %</li> <li>▪ CL-Wert an der Bewehrung: 1,87 M.-%-Z.</li> </ul> <p>▪ Bemerkung:<br/><b>beginnende Lochfraßkorrosion,<br/>beginnende Flächenkorrosion</b></p> |

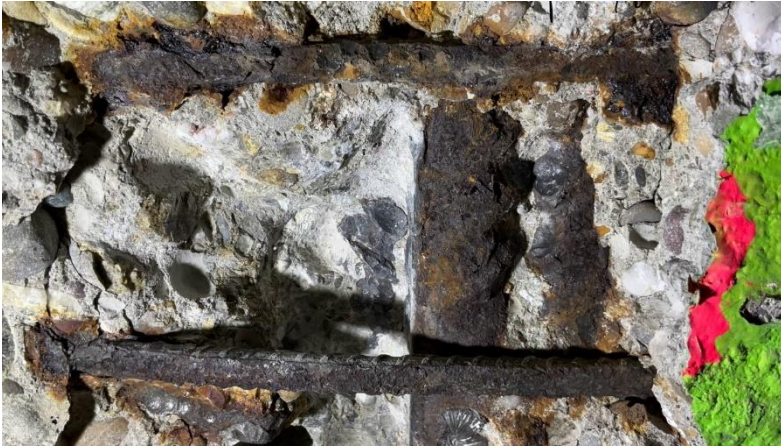
| P15 | | <p><u>Stützensockel bei P15 (2.UG):</u></p> <ul style="list-style-type: none"> <li>▪ Betondeckung: 9 mm</li> <li>▪ Carbonatisierung: 26 mm</li> <li>▪ Ø – Bewehrung: 8 mm</li> <li>▪ Querschnittsverlust: 12,5 %</li> <li>▪ CL-Wert an der Bewehrung: 1,71 M.-%-Z.</li> </ul> <p>▪ Bemerkung:<br/>fortgeschrittene Lochfraßkorrosion, beginnende Flächenkorrosion</p> |

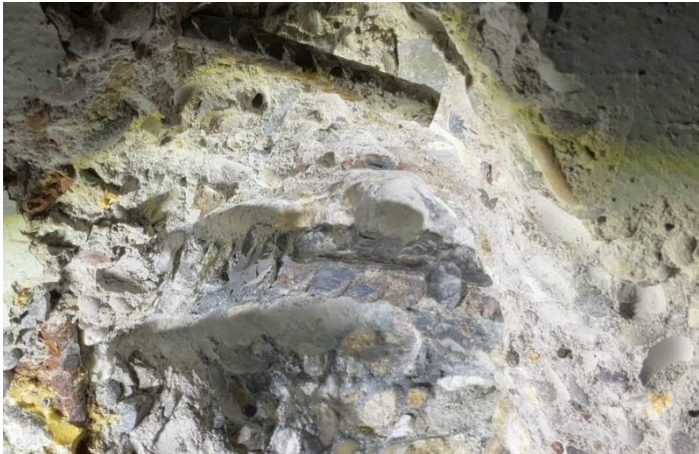
| P17 | | <p><u>Wandsockel bei P17 (2.UG):</u></p> <ul style="list-style-type: none"> <li>▪ Betondeckung: 1 mm</li> <li>▪ Carbonatisierung: 10 mm</li> <li>▪ Ø – Bewehrung: 8 mm</li> <li>▪ Querschnittsverlust: 0 %</li> <li>▪ CL-Wert an der Bewehrung: 0,39 M.-%-Z.</li> </ul> <p>▪ Bemerkung:<br/>beginnende Flächenkorrosion</p> |

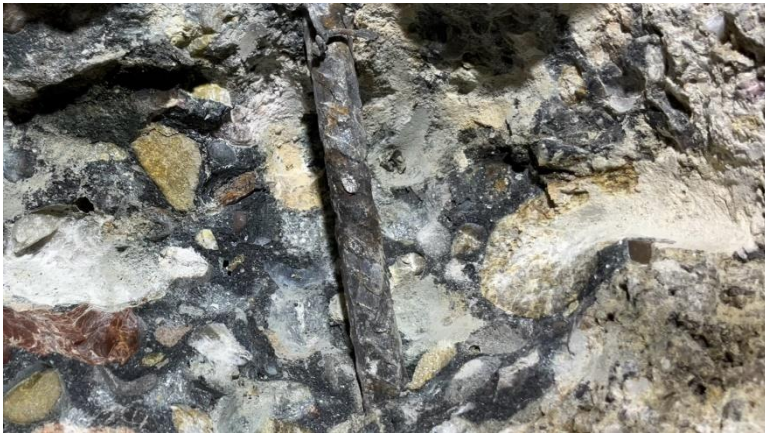
| P21 | | <p><u>Bodenplatte bei P21 (2.UG):</u></p> <ul style="list-style-type: none"> <li>▪ Betondeckung: 12 mm<br/>→ abzgl. Estrich</li> <li>▪ Carbonatisierung: 11 mm<br/>→ Im Estrich</li> <li>▪ Ø – Bewehrung: 10 mm</li> <li>▪ Querschnittsverlust: 0 %</li> <li>▪ CL-Wert an der Bewehrung: 0,47 M.-%-Z.</li> </ul> <p>▪ Bemerkung:<br/>blank</p> |

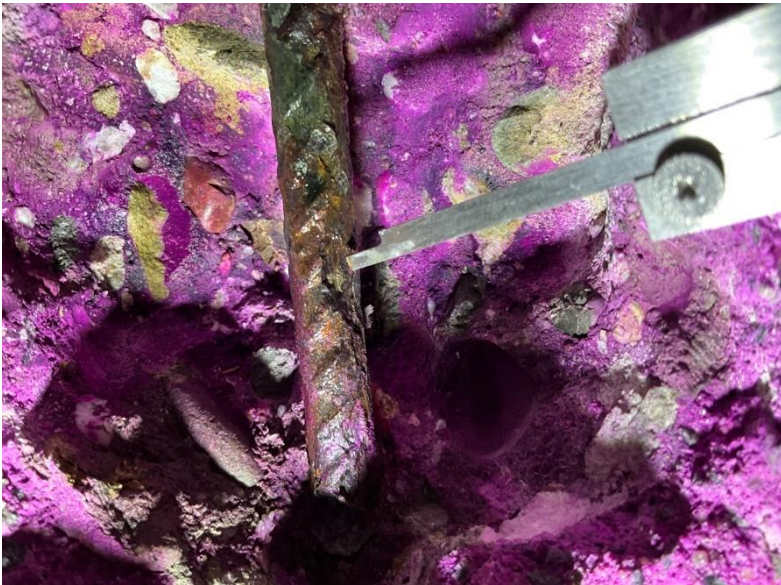
| P22 | | <p><u>Bodenplatte bei P22 (2.UG):</u></p> <ul style="list-style-type: none"> <li>▪ Betondeckung: 20 mm<br/>→ abzgl. Estrich</li> <li>▪ Carbonatisierung: 10 mm<br/>→ Im Estrich</li> <li>▪ Ø – Bewehrung: 10 mm</li> <li>▪ Querschnittsverlust: 0 %</li> <li>▪ CL-Wert an der Bewehrung: 1,09 M.-%-Z.</li> </ul> <p>▪ Bemerkung:<br/><b>beginnende Lochfraßkorrosion</b></p> |
