Pumpwerk
Regenüberlaufbecken
Pfungstadt - Hahn
Stadtwerke
Ver- und Entsorgung

Anlage zum
Gutachterlichen Bericht
Bauwerkserkundung

Auftraggeber
Stadt Pfungstadt
Bauamt Stadtwerke
Ver- und Entsorgung
Kirchstraße, Pfungstadt

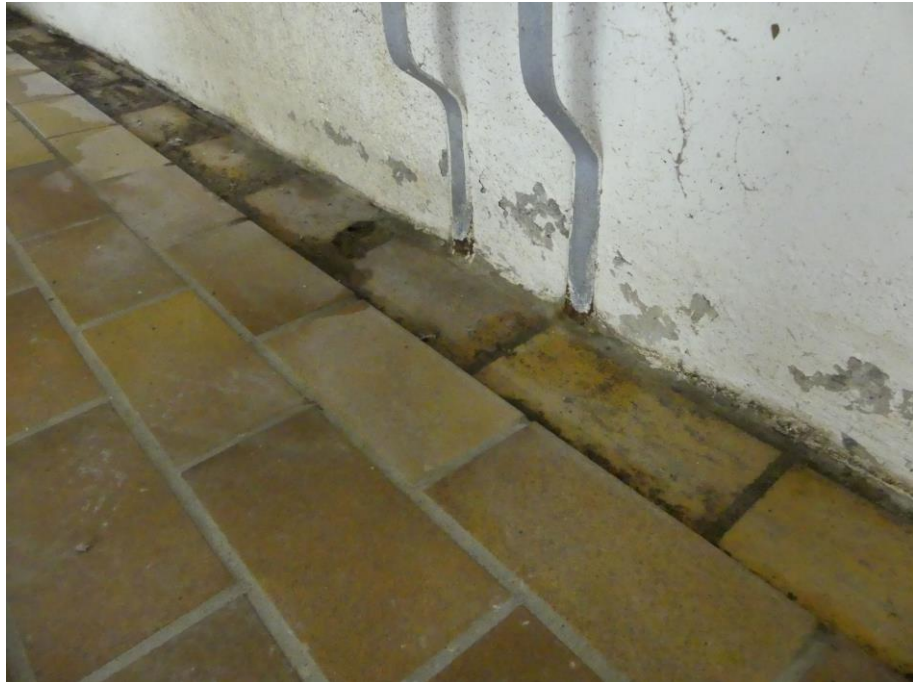
Bild 4 Feuchtebelastung Boden-Wand-Fuge im UG

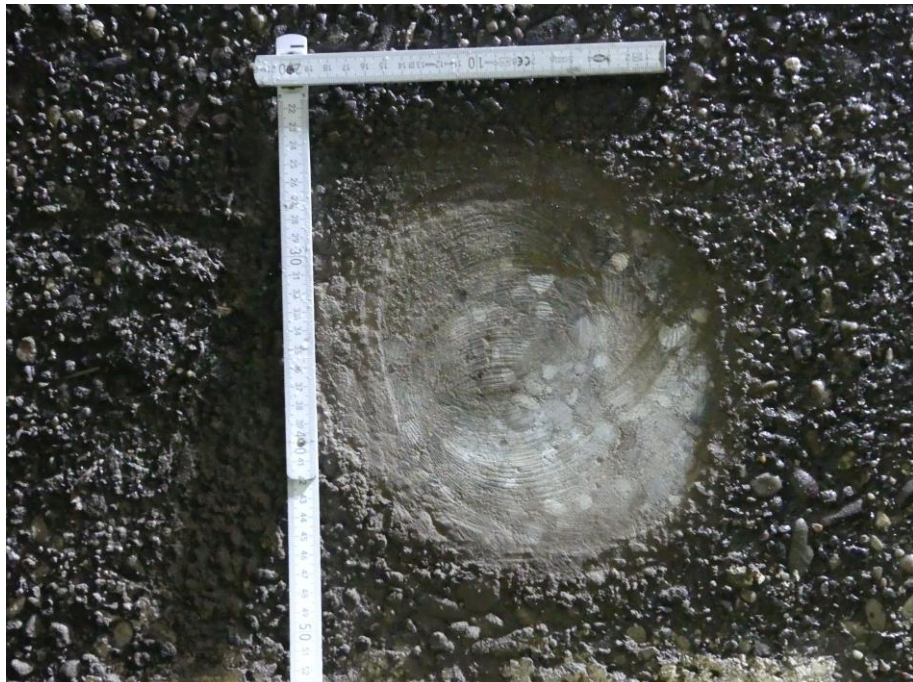
Bild 8 Schleifprobe mit Freilegung Korngerüst

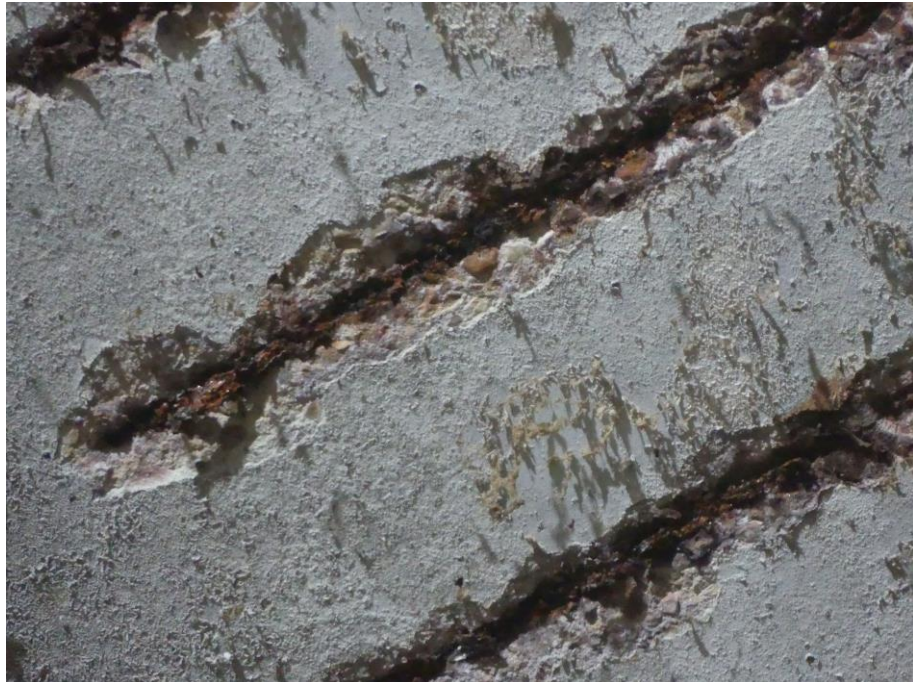
Bild 10 Detail Bewehrungskorrosion

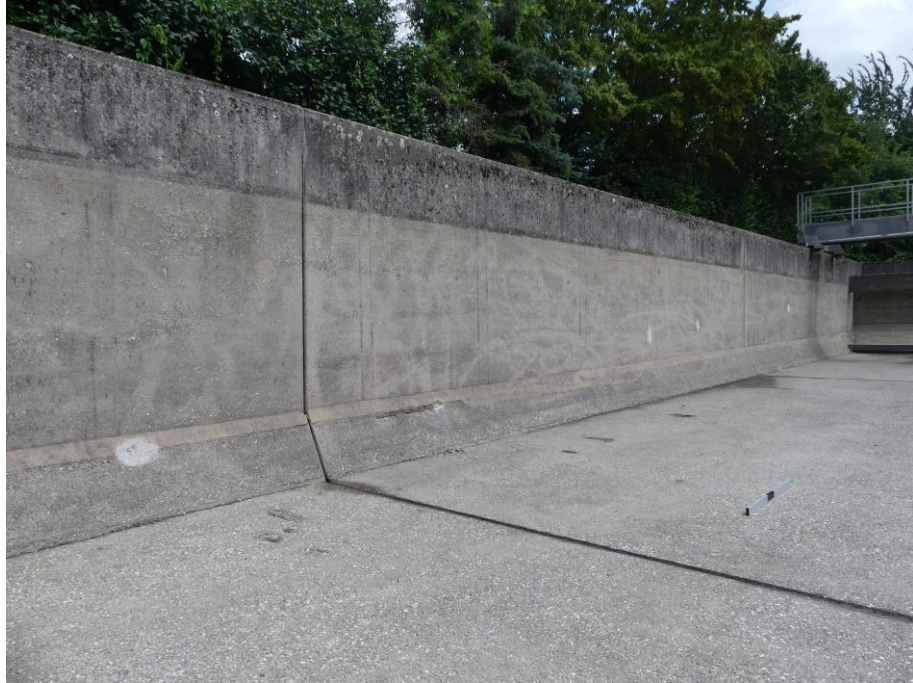
Bild 17 beispielhaft Bauwerksfuge

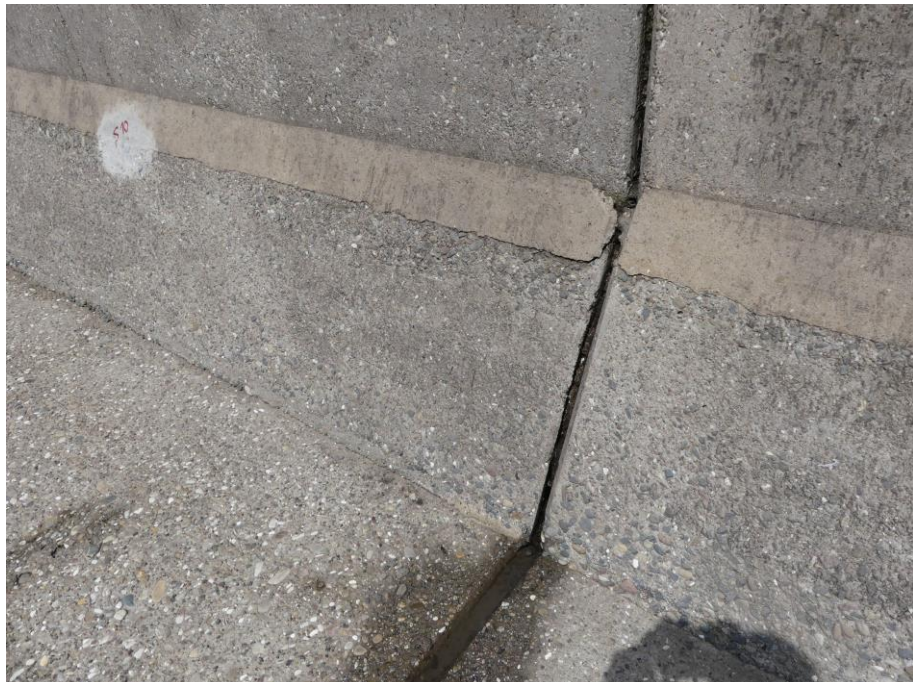
Bild 18 Detail -1 Bauwerksfuge

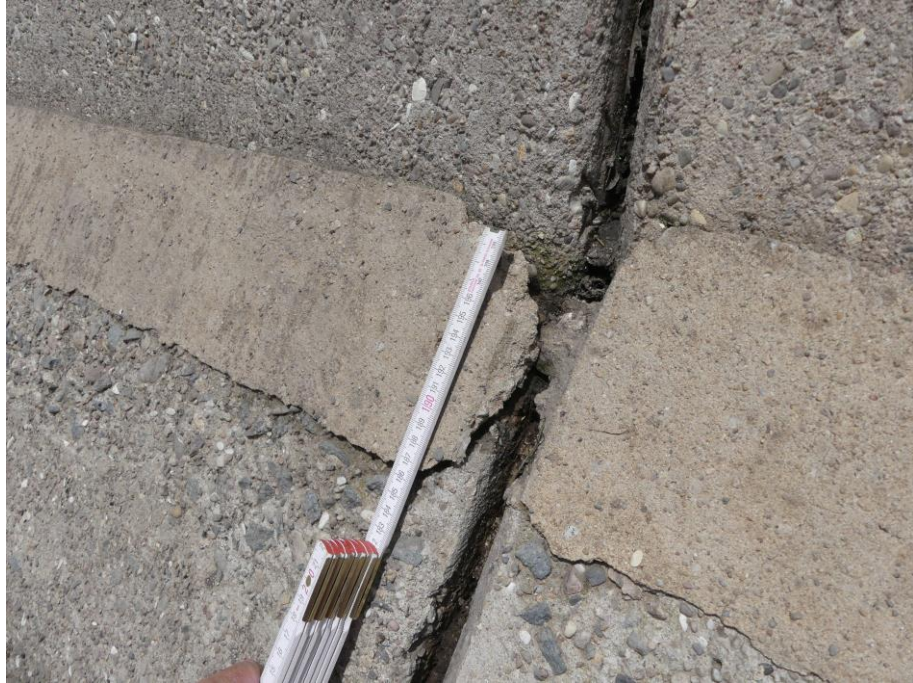
Bild 19 Detail -2 Bauwerksfuge

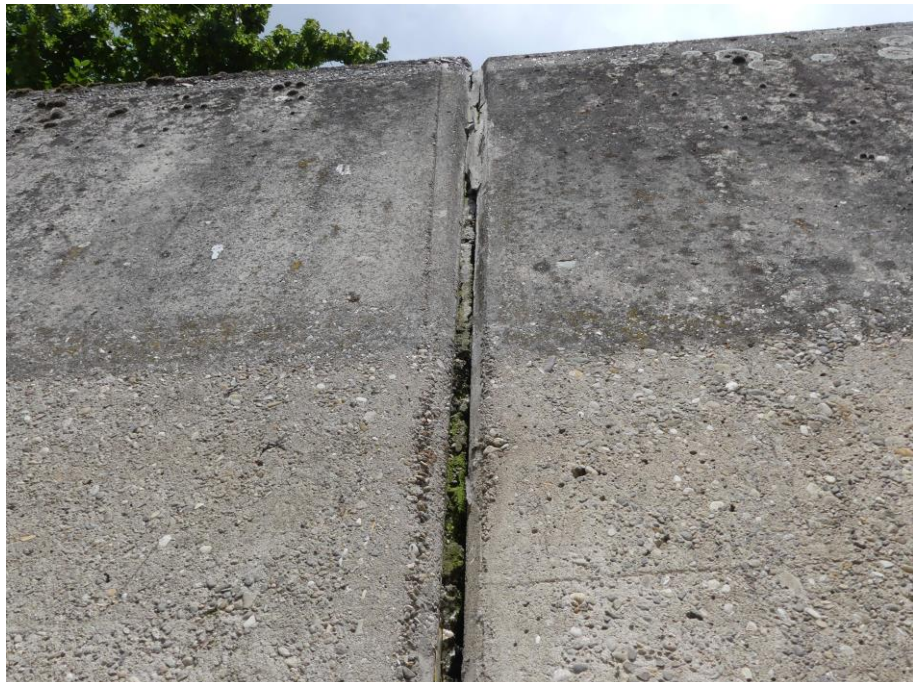
Bild 20 beispielhaft Bauwerksfuge am Wandkopf

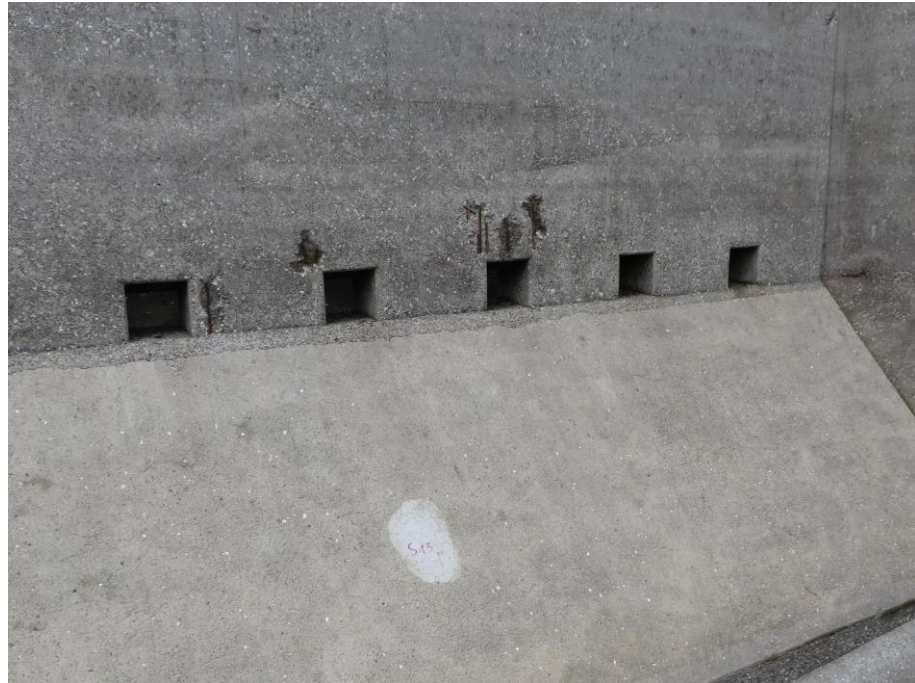
Bild 21 Betonschaden Einlaufseite – beispielhaft

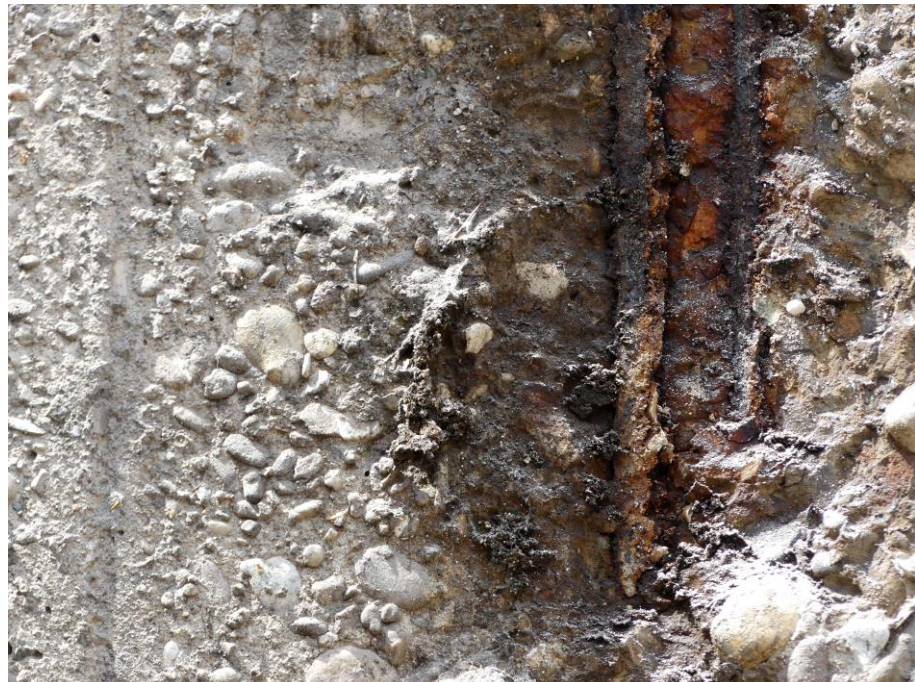
Bild 22 Detail Betonschaden Einlaufseite

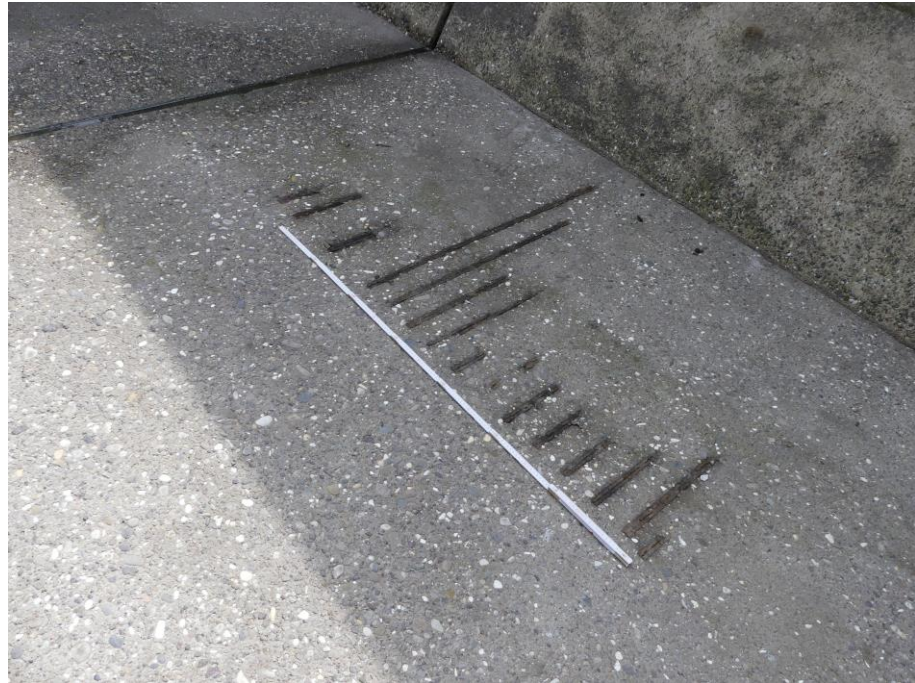
Bild 23 Betonschaden + korrodierte Bewehrung
– Bodenplatte – beispielhaft -1

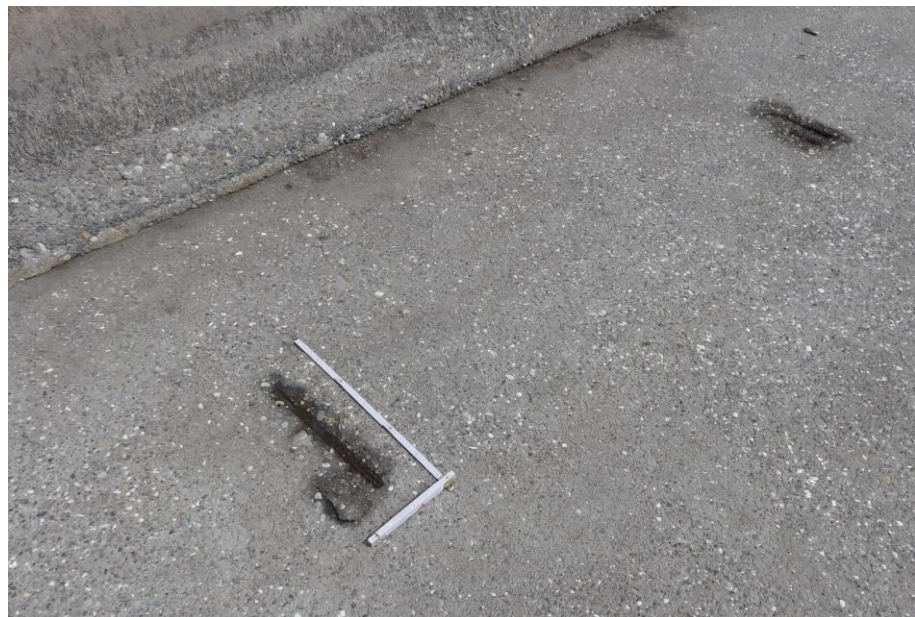
Bild 24 Betonschaden + korrodierte Bewehrung
– Bodenplatte – beispielhaft -2

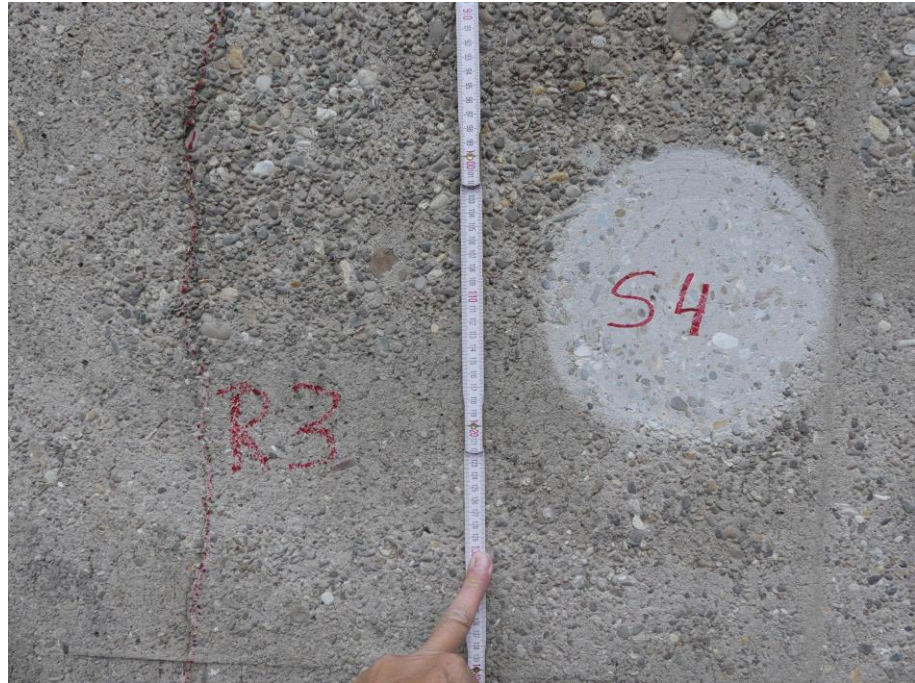
Bild 25 Schleifprobe S4 und Riss R3

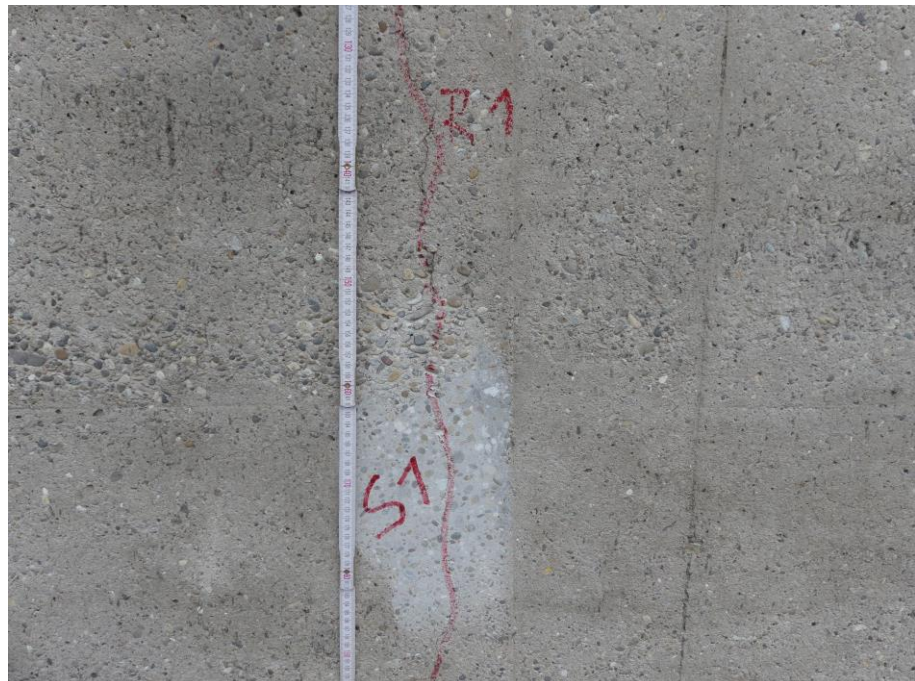
Bild 26 Schleifprobe S1 und Riss R1

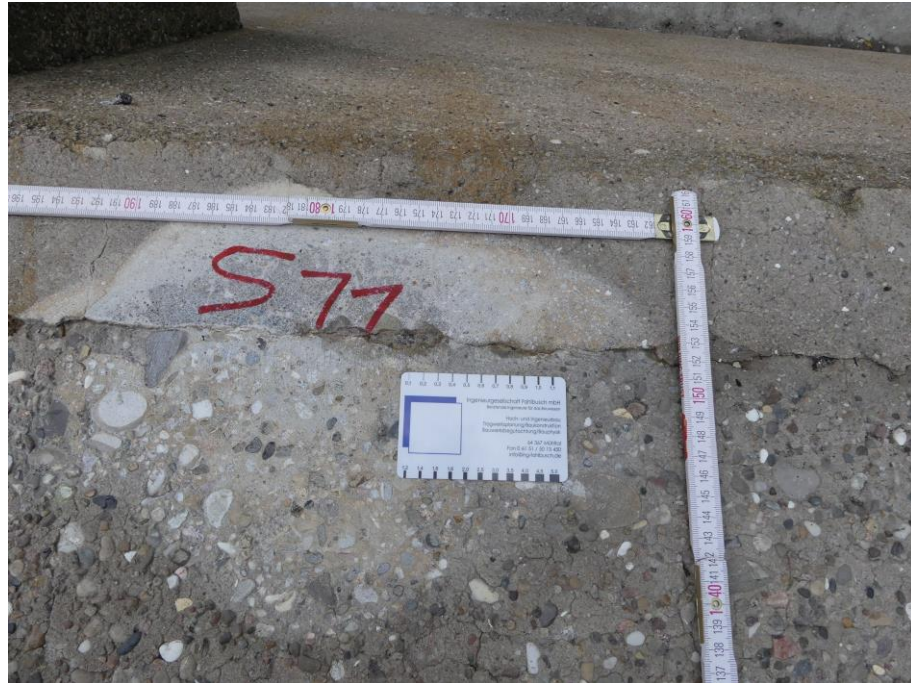
Bild 27 Schleifprobe S11 (Ablaufkante)
