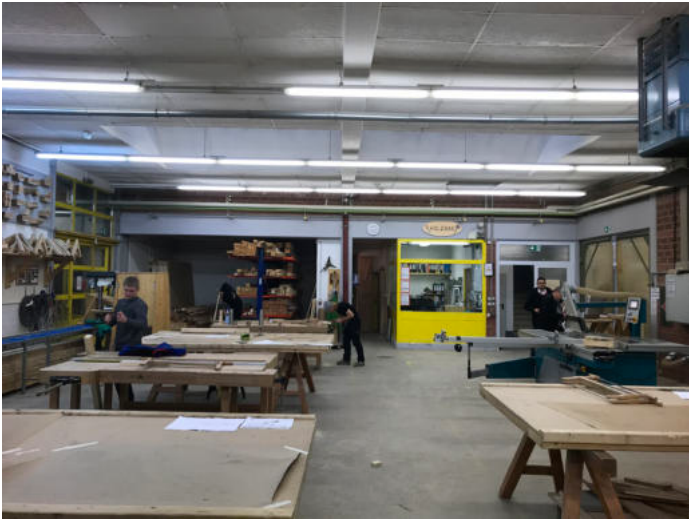
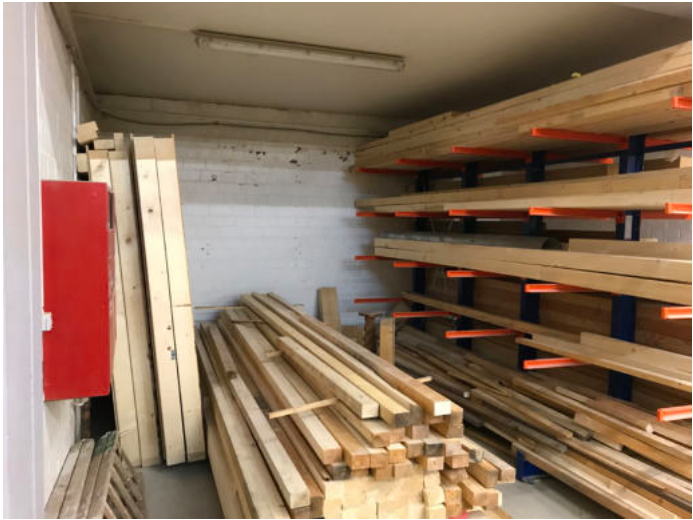
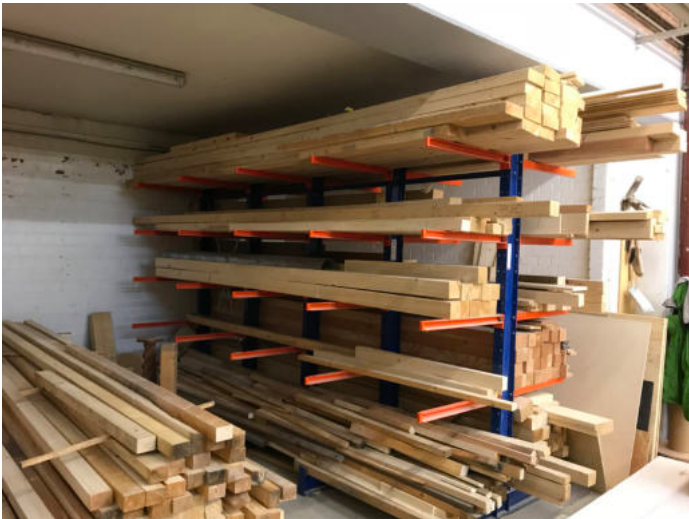
Die Meisterkabine ist eingefasst in Mauerwerksbau mit Glaswänden in Richtung der Halle.  
Das eine Oberlicht in der Meisterkabine ist defekt und muss ausgetauscht werden.

An dieser Stelle ist ein Feuchteintritt und Feuchteschäden sichtbar. Es ist zu erkennen, dass die obere Schale der Lichtkuppen zerstört ist. Die Zugangstür ist eine normale Stahlzarge mit Holztürblatt ohne weitere Anforderungen. Der Boden ist aufgedoppelt und hat eine Steigung von ca. 12 bis 13 cm.

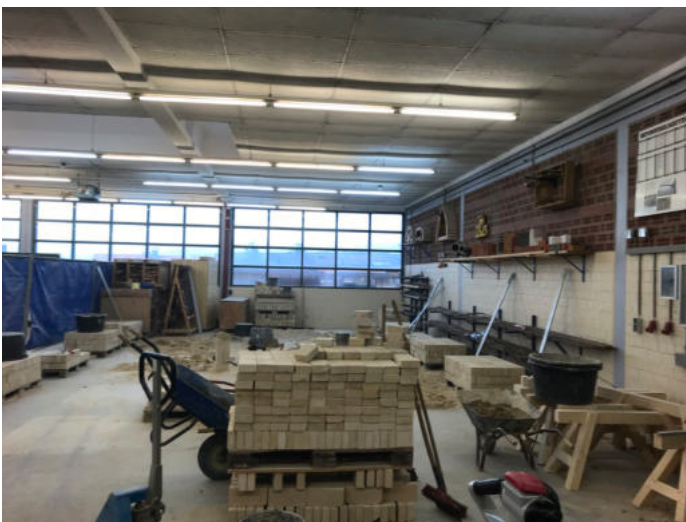
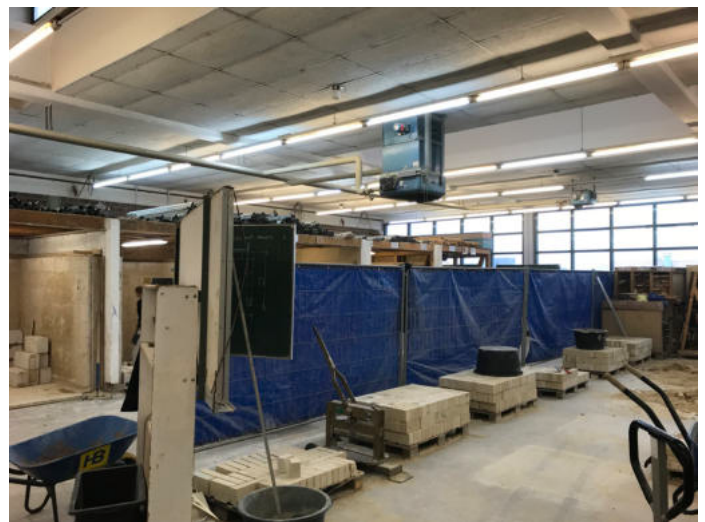
In der Mauerwerkshalle ist die Decke exemplarisch geöffnet worden. Die Mineralwolle ist auf der Decke in diesem Bereich trocken. Es gibt hier keine sichtbaren Feuchteschaden aus der Vergangenheit. Auf der Unterseite der Spanplatten der Dachkonstruktion sind ein paar Verfärbungen erkennbar, diese Veränderung ist aber im Verlauf der Jahre durchaus normal. Die Deckenbalken machen einen guten Eindruck. Auch die Anschlussbereiche, in denen sich die Dämmung befindet, ist intakt.

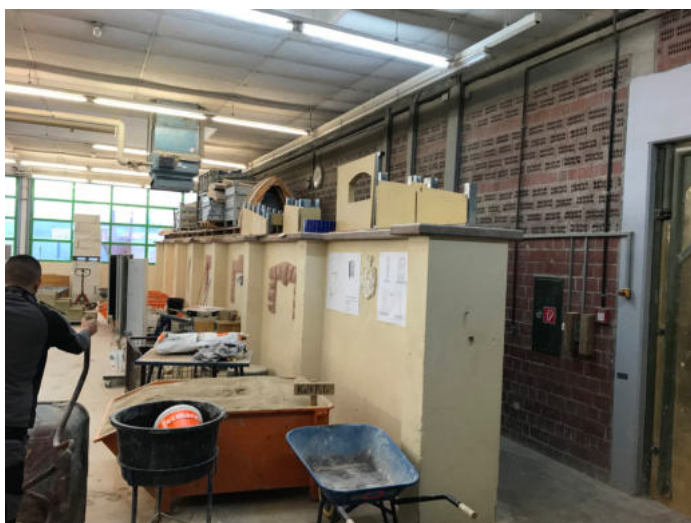
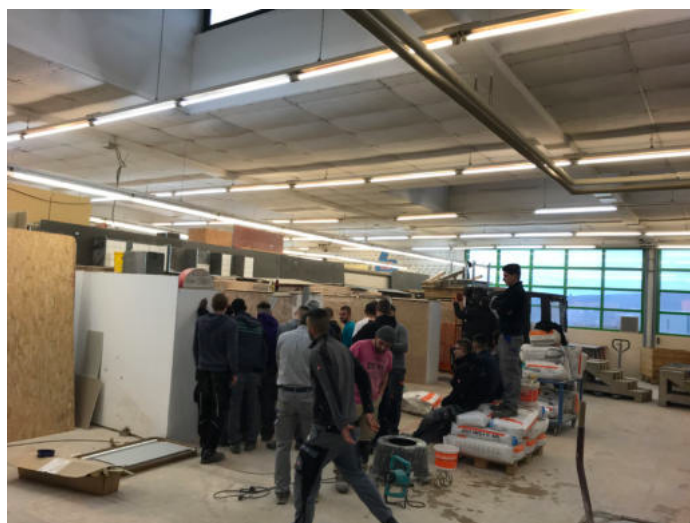
In dieser Halle wurde die Decke geöffnet, so dass man in die Decke hineinschauen kann, um die Deckensituation bewerten zu können. Die Decke ist im Anschlussbereich von der Lichtkuppel geöffnet worden. Hier erkennt man, dass die Decke durchfeuchtet war und ist. Feuchteschäden sind an der Decke sichtbar. Die Dämmung jedoch ist trocken. Nach Aussage der Nutzer, tritt die Feuchte immer in Verbindung mit Regen und starkem Wind auf. Die Spanplatten, der Dachkonstruktion sind deutlich dunkler verfärbt und haben Schaden genommen. In den Anschlussbereichen der Gaube sieht man, dass hier Wassereintritte zu verzeichnen sind. Die Deckenplatten aus Mineralfaserplatten weisen in diesen Bereichen deutliche Verformungen auf. Die Decken sind abgänglich.
