## ANLAGE 10 - BESTANDSERFASSUNG TGA

### 4. Objektbeschreibung

#### 4.1 Ortstermin und Analyse

## 2.12 TGA-Beschreibung

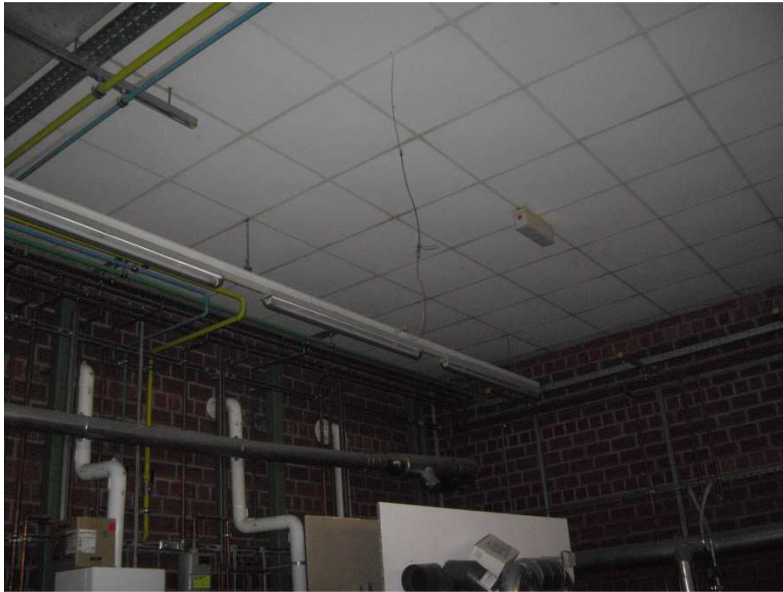
Foto Nr. 01  
Lichtband im Bereich SHK-Technik.

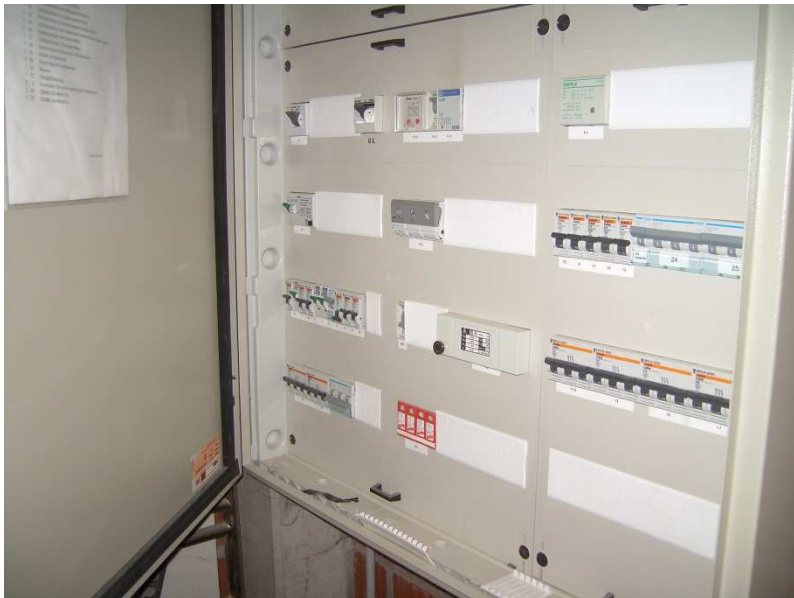
Foto Nr. 02  
Erneuerte Unterverteilung im Bereich SHK-Technik. Es existiert jedoch nur ein Fehlerstromschutzschalter.

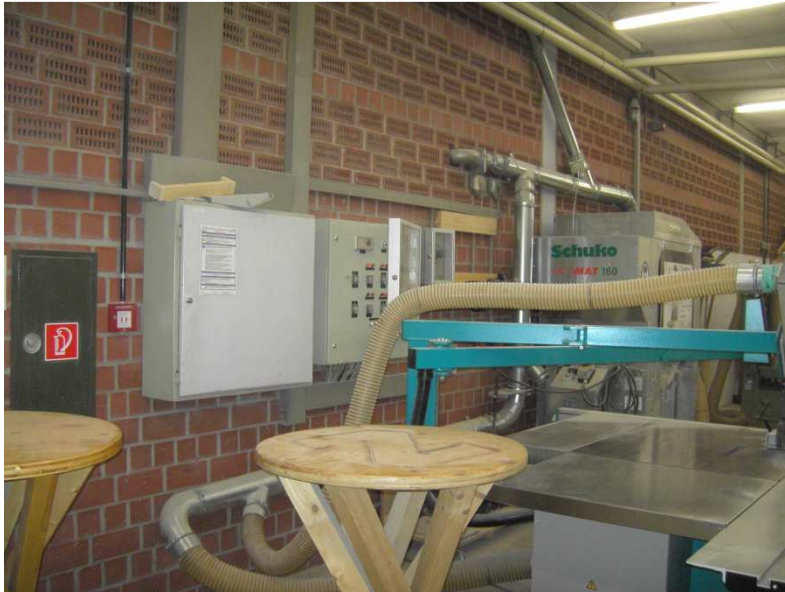
Foto Nr. 03

Niederspannungsverteilungen Holzwerkstatt. Die Verteilungen sind nicht zugänglich.

Die Niederspannungsverteilungen in den Bereichen Holzbau, Mauerwerk, Ausbaugewerke und Fliesenleger sind aus den 70-iger Jahren. Die Verteilungen wurden direkt in den Werkbereichen installiert. Sie sind nicht frei zugänglich, weil sie zugestellt sind. Manche Verteilungen wurden in der jüngeren Vergangenheit mit der Nachrüstung eines Fehlerstromschutzschalters für alle Steckdosenstromkreise je Verteilung ertüchtigt. Für die Bereiche SHK-Technik und Dachdecker wurden die Verteilungen erneuert. Allerdings befinden sie sich auch in frei zugänglichen Bereichen bzw. in einem Lager. Das Vorhandensein eines einzigen Fehlerstromschutzschalters für die gesamte Installation ist nicht zulässig; es müssen abschnittsweise kleine überschaubare Schutzbereiche gebildet werden. Die Verteilung SHK-Technik ist zugestellt und nicht nur schlecht zugänglich. Keine Verteilung ist abgeschlossen, so dass jeder die Verteilung öffnen kann. In allen Verteilungen fehlen Überspannungsableiter. In den Werkstattbereichen existieren Notaus-Schalter. Die Notausabschaltung entspricht jedoch in der Ausführung nicht den Vorschriften. Nach dem Wiedereinschalten des Notaus-Schalters sind die Geräte und Stromkreise sofort wieder spannungsführend. Einen Quittierungsschalter gibt es nicht.

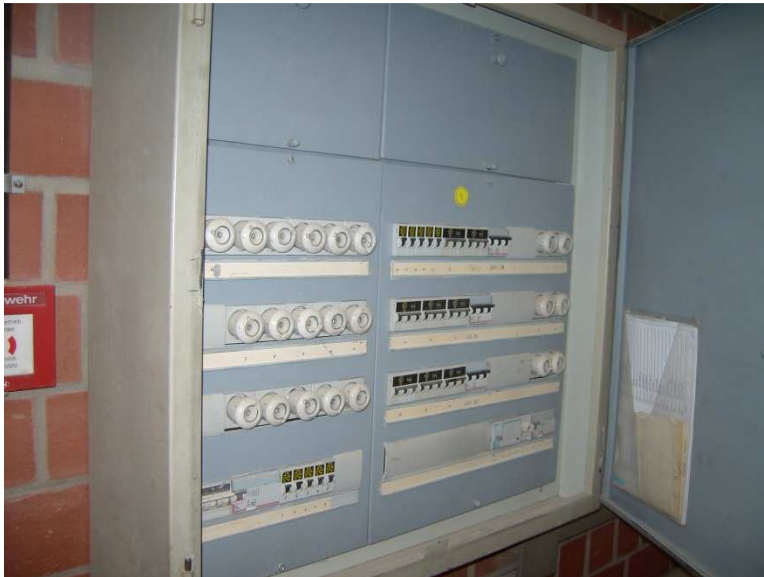
Foto Nr. 04

Niederspannungsverteilung Holzwerkstatt.

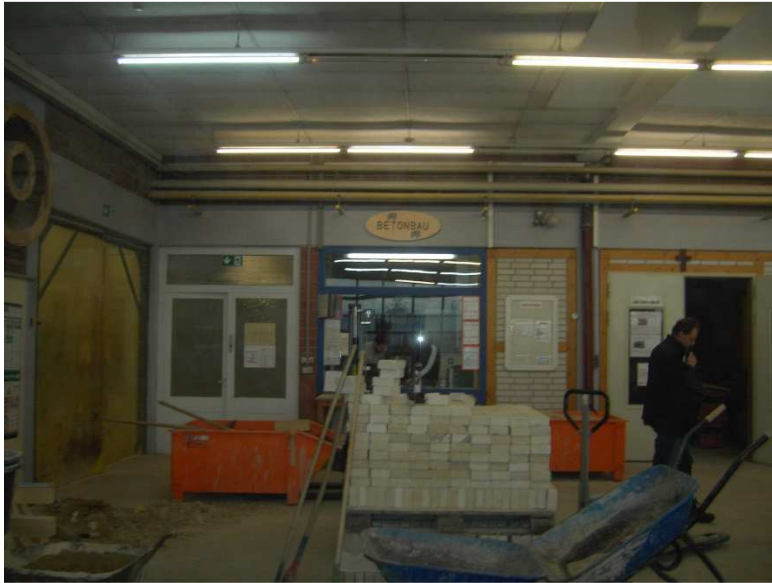
Foto Nr. 05

Lichtbänder in der Werkstatt Betonbau. Einzelne Leuchten sind defekt, es existieren Leuchtmittel mit unterschiedlichen Lichtfarben.

Zur Beleuchtung der Werkbereiche dienen Lichtbandleuchten in unterschiedlicher Ausführung. In den Bereichen Holzbau, Mauerwerk, Ausbaugewerke, Fliesenleger und Dachdecker dienen noch freistrahkende Leuchten mit Leuchtstofflampen der Allgemeinbeleuchtung. Diese Leuchten sind schon lange aus arbeitsschutztechnischen Gründen nicht mehr zulässig. Die Bereiche SHK-Technik verfügt über Lichtbandleuchten mit Leuchtstofflampen und Abdeckwannen. Einige Leuchten in den Lichtbändern sind ohne Funktion. Beim Austausch von defekten Leuchtmitteln wurden unterschiedliche Lichtfarben ausgewählt.

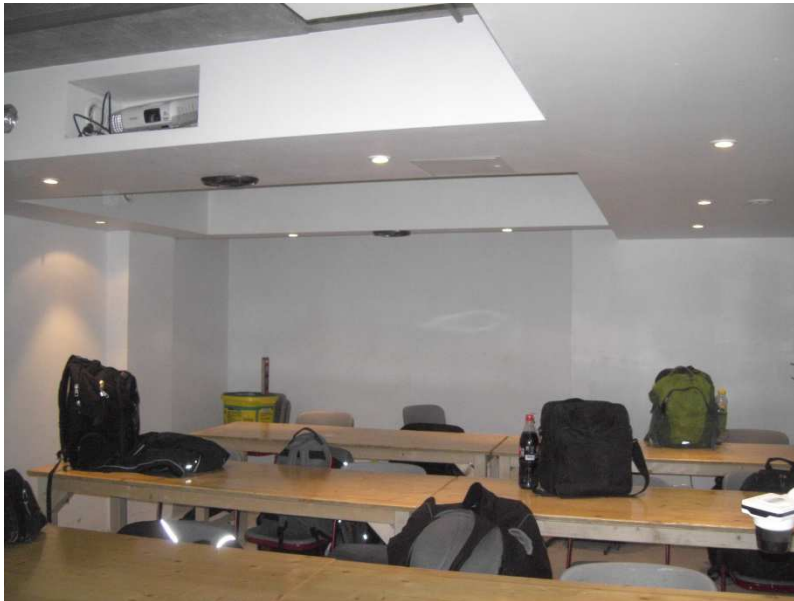
Foto Nr. 06

Unterrichtsraum Betonbau. Die Beleuchtung entspricht nicht in den Erfordernissen.

Der Schulungsraum Betonbau verfügt über kein Tageslicht und muss immer künstlich beleuchtet werden. Zur Beleuchtung werden Niedervoltstrahler verwendet. Die Beleuchtungsstärke ist in diesem Raum nicht ausreichend bemessen und es gibt große Hell-Dunkel-Zonen.

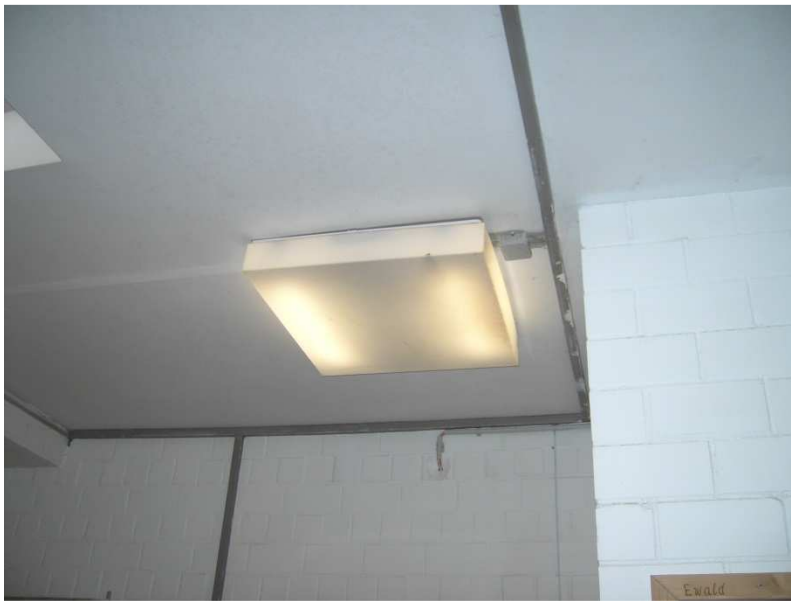
Foto Nr. 07  
Beleuchtung im Treppenhaus.

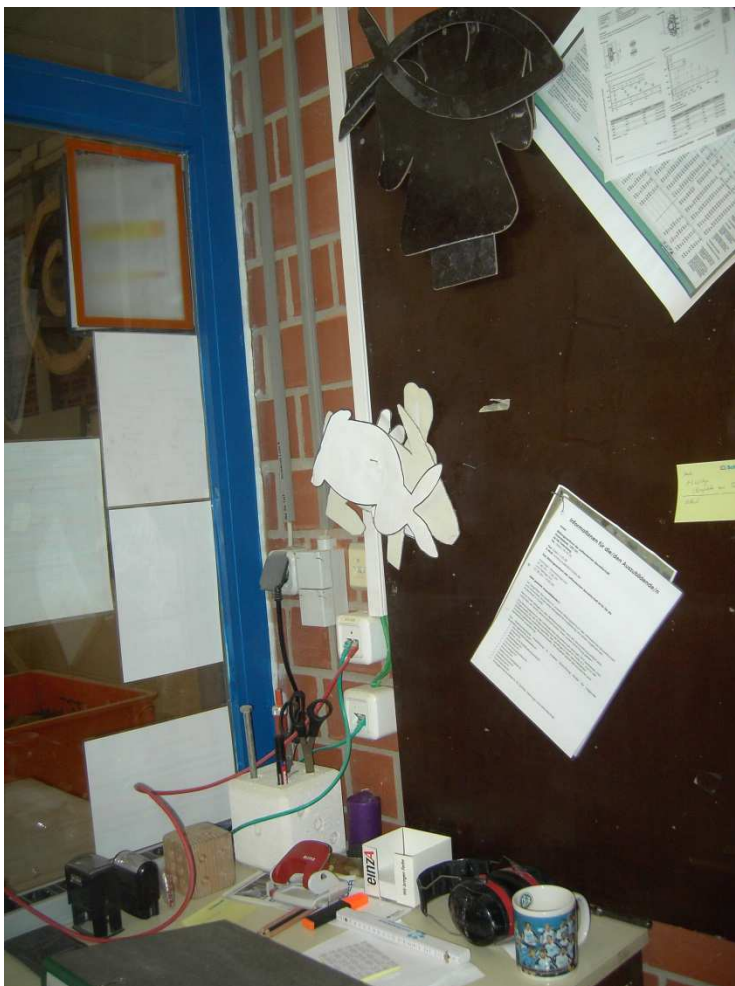
Foto Nr. 08

Elektroinstallation Meisterbüro.

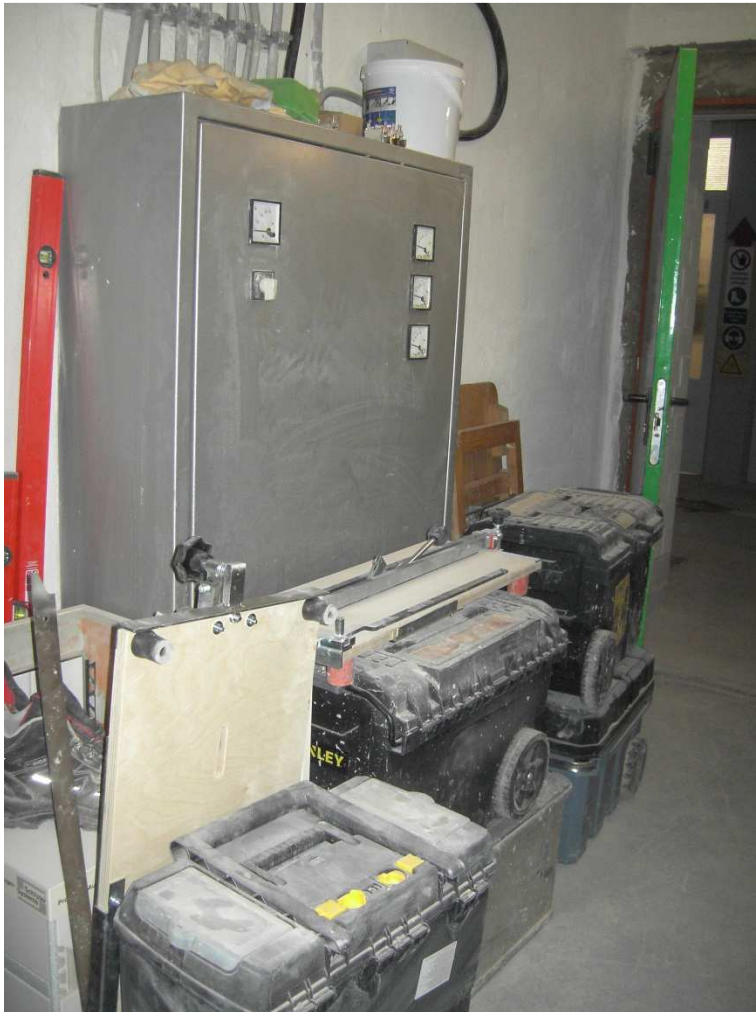
Foto Nr. 09

Niederspannungshauptverteilung (nicht zugänglich). Nutzung des Technikraums als Lager.

Die Niederspannungshauptverteilung befindet sich in der Elektro-Zentrale. Allerdings wird dieser Raum als Lagerraum genutzt. Die Verteilungstür ließ sich nicht öffnen, weil die Verteilung mit Werkzeugen vollkommen zugestellt war. Es ist davon auszugehen, dass ebenfalls keine Blitz- und Überspannungsableiter vorhanden sind und die Einbaukomponenten nicht berührungssicher sind.

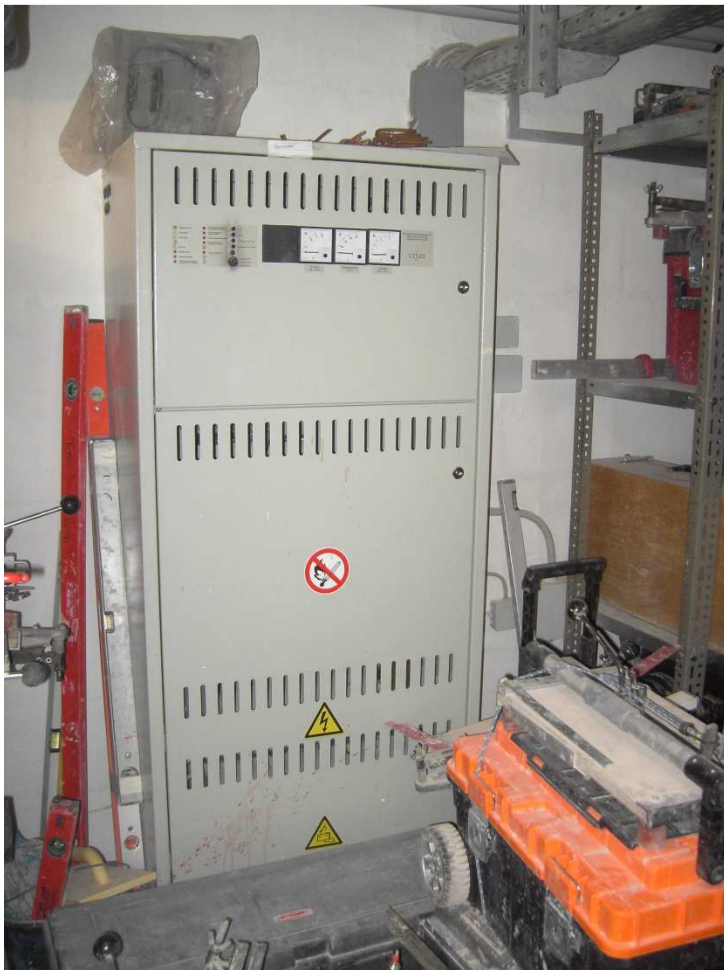
Foto Nr. 10

Sicherheitsbeleuchtung. Schaltschrank des Zentralbatteriesystems. Dieser Schaltschrank muss in einem separaten Raum platziert werden. Die Sicherheitsbeleuchtung ist defekt.

Das Gebäude verfügt über eine Sicherheitsbeleuchtung mit Zentralbatteriesystem. Der Schaltschrank des Zentralbatteriesystems ist in der Elektro-Zentrale platziert. Die Anlage ist defekt und außer Betrieb. Sie entspricht nicht mehr den aktuellen Normen und Vorschriften. Der Standort des Schaltschranks ist unzulässig und es existiert keine Verkabelung mit Funktionserhalt.

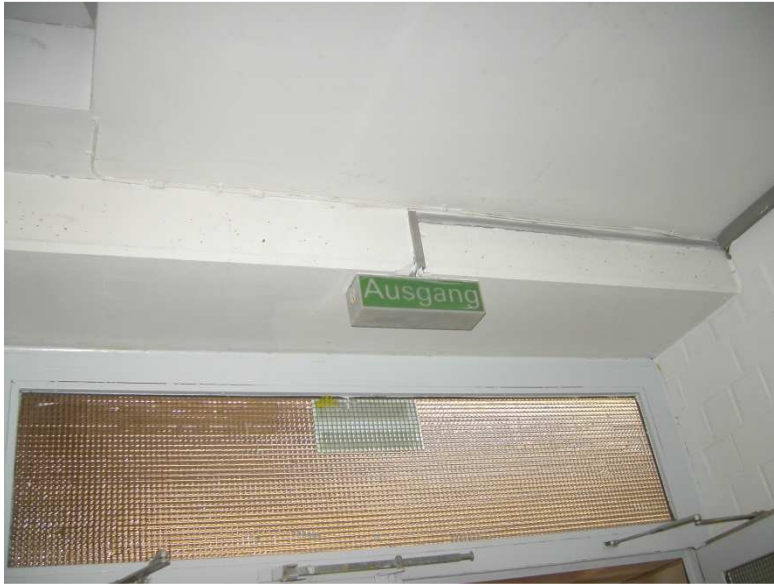
Foto Nr. 11  
Rettungszeichenleuchte über einer Ausgangstür (ohne Funktion).

Im Flur existieren Rettungszeichenleuchten ohne Funktion.

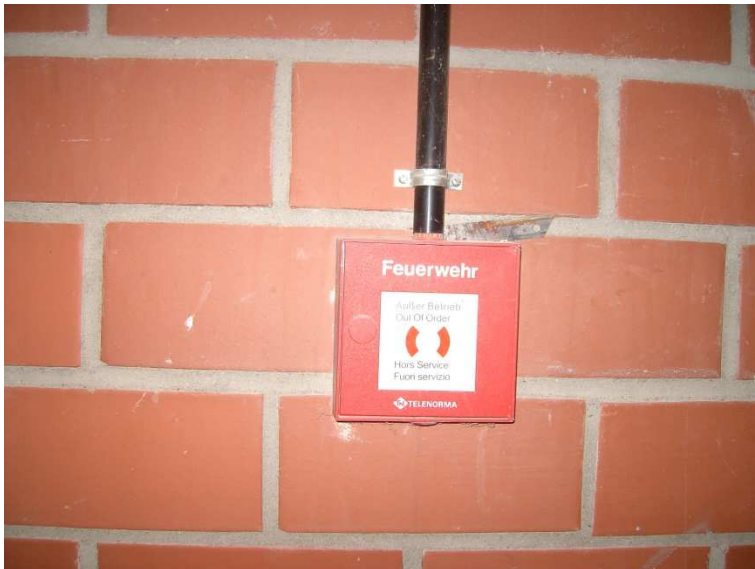
Foto Nr. 12  
Handdruckmelder der Brandmeldeanlage (außer Betrieb).

Im Gebäude sind Handdruckmelder einer Brandmeldeanlage existent. Die Brandmeldeanlage ist jedoch nicht mehr in Betrieb. Ob eine Brandmeldeanlage für das Gebäude erforderlich ist, müsste mittels eines Brandschutzkonzeptes bzw. der Baugenehmigung eruiert werden.

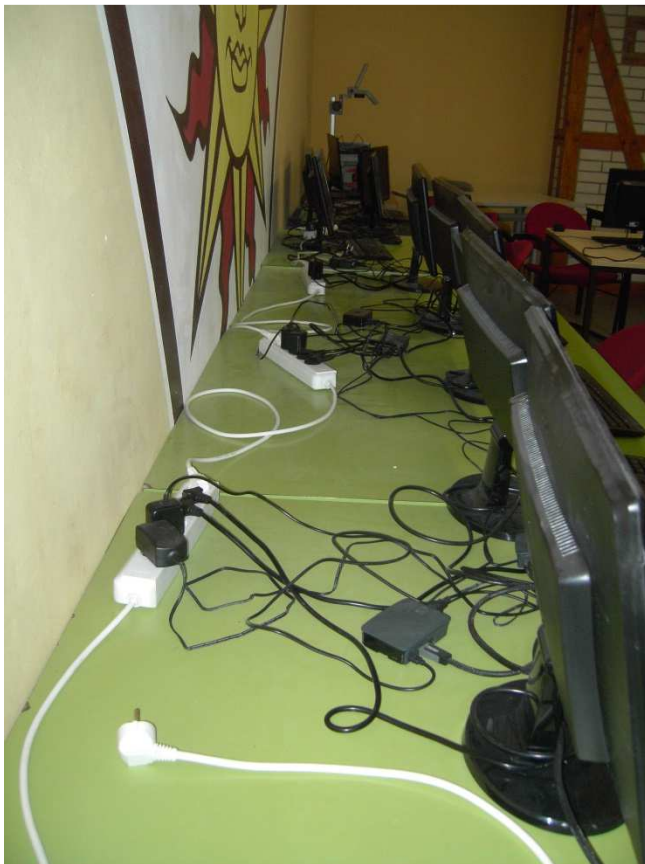
Foto Nr. 13

Computerarbeitsplätze in einem Seminarraum. Die Stromversorgung über hintereinander geschaltete Steckdosenleisten ist unzulässig.

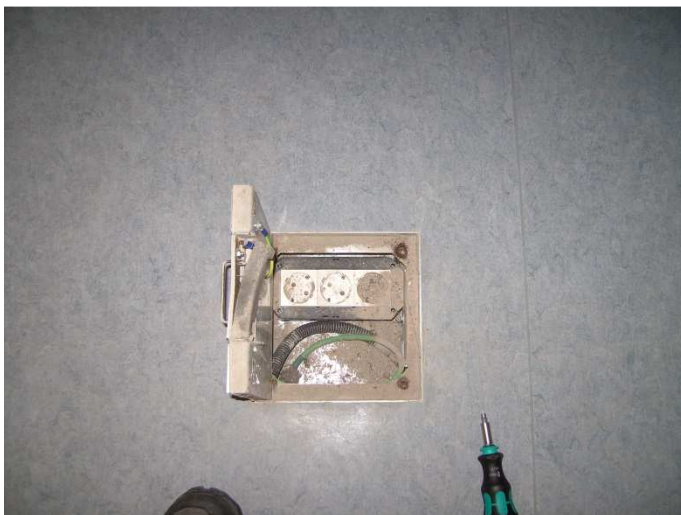
Foto Nr. 14

Bodentank in einem Seminarraum.

Die Seminarräume verfügen über Bodentanks. In einigen Klassenräumen sind die Tanks so verschmutzt, dass sie nicht mehr gefahrlos verwendet werden können.

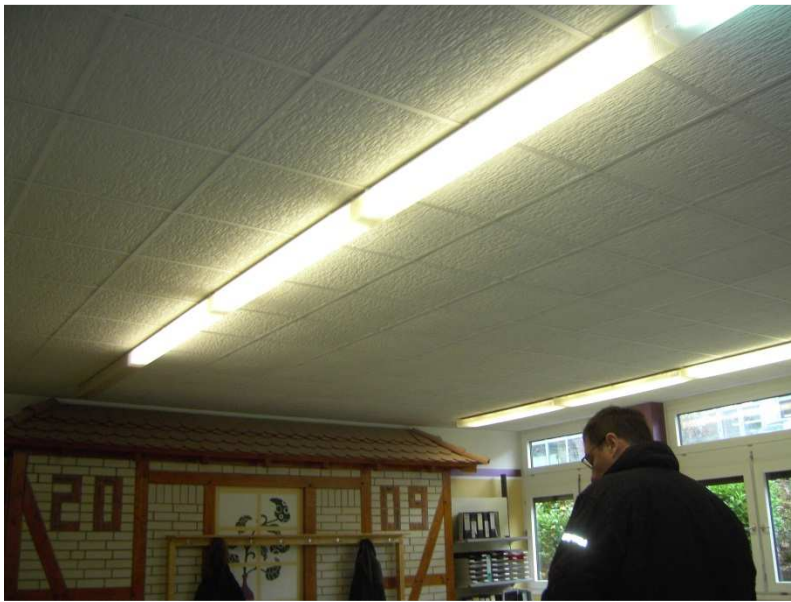
Foto Nr. 15

Beleuchtung in einem Seminarraum. Die Leuchten sind nicht BAP-tauglich und die Beleuchtungsstärke ist zu gering.

Die Seminarräume verfügen über abgehängte Decken. Die Beleuchtung ist unterschiedlich. Im Raum 30 wurden Einbauleuchten mit direkten und indirekten Lichtanteilen eingebaut. Die Gesamtausleuchtung ist jedoch nicht ausreichend, um die geforderte Beleuchtungsstärke von 500 lx zu erreichen. In den anderen Schulungsräumen sind Prismenwannenleuchten im Einsatz, die ebenfalls die geforderte Beleuchtungsstärke nicht generieren.

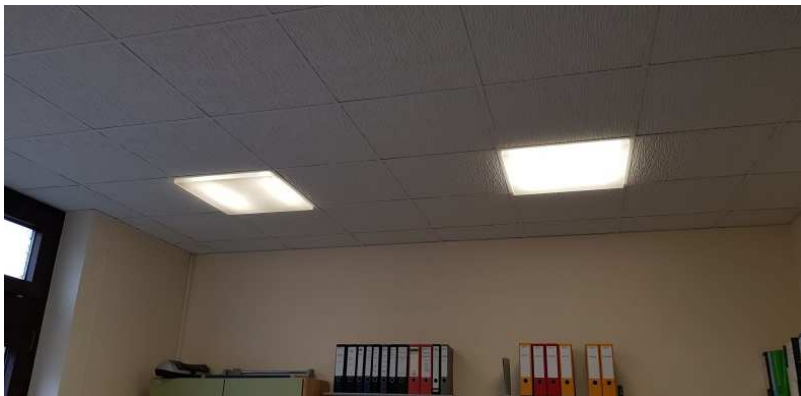
Foto Nr. 16

Beleuchtung im Büro Verwaltung. Die Leuchten sind nicht BAP-tauglich und die Beleuchtungsstärke ist zu gering.

Die Verwaltung besitzt Einbauleuchten mit Prismenwannen. Auch hier ist die Beleuchtungsstärke nicht ausreichend. Das Büro des Leiters ist mit einer indirekten Beleuchtung und mit Niedervoltstrahlern ausgestattet.

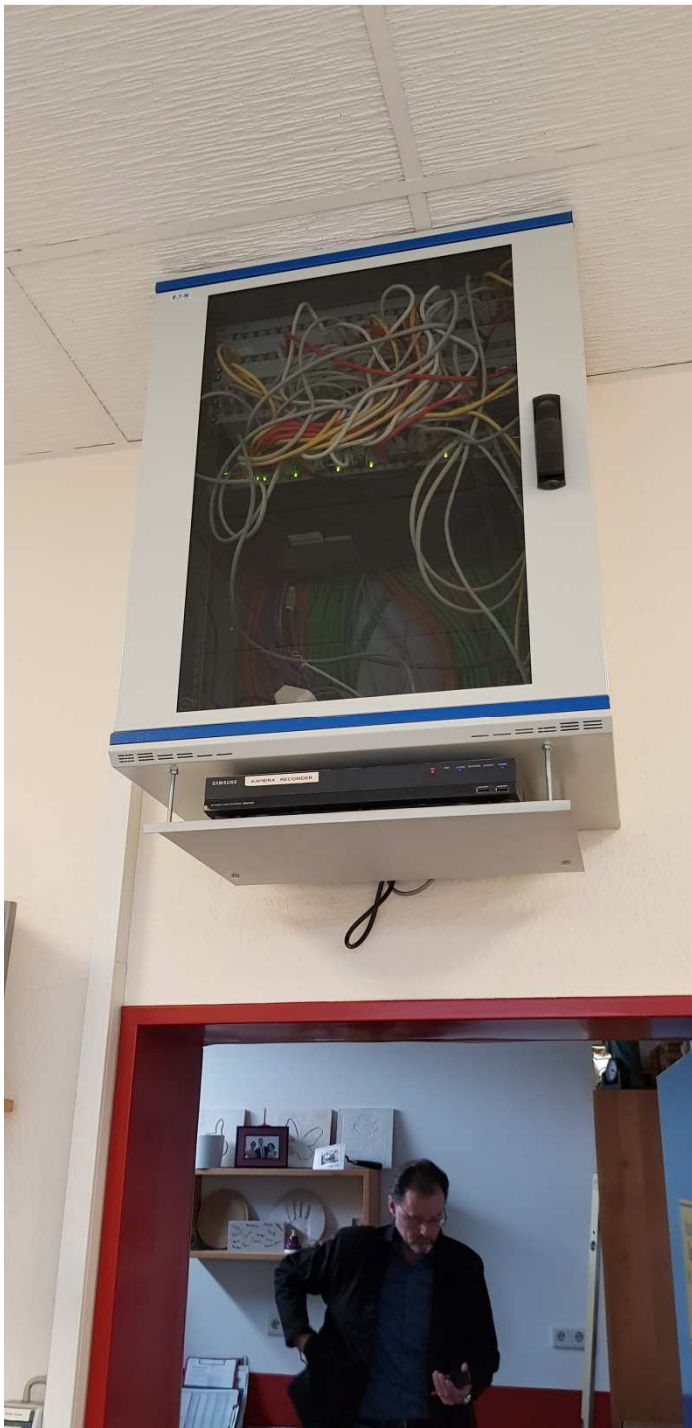
Foto Nr. 17  
Datenschrank über einer Tür in einen Nachbarraum in der Verwaltung.

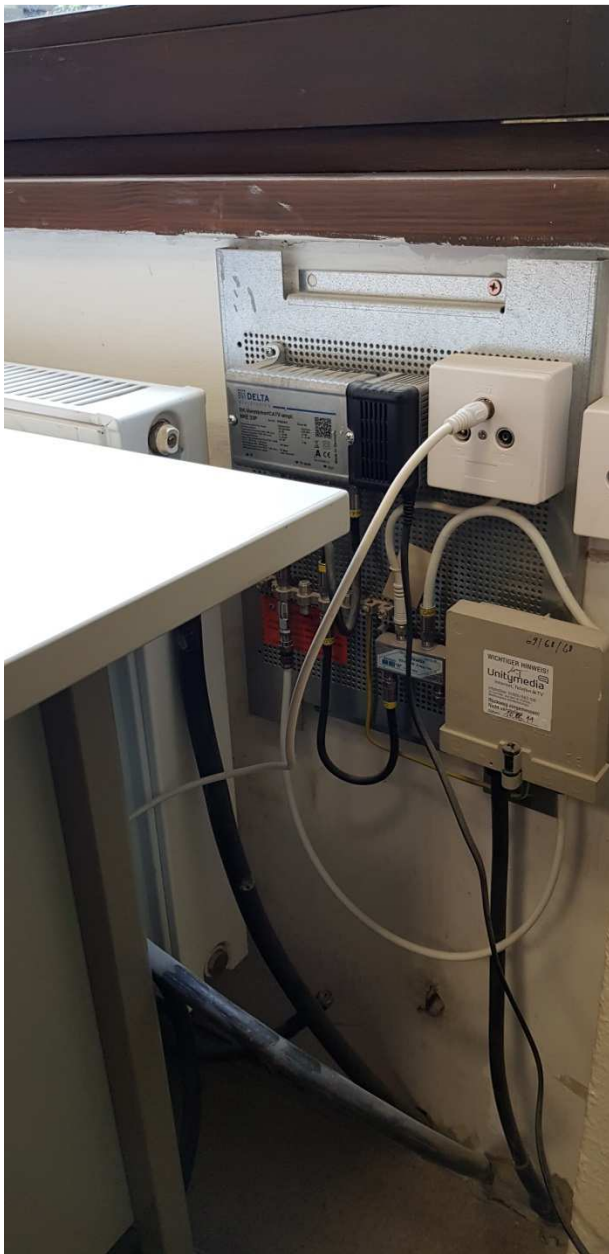
Foto Nr. 18

Breitbandanschluss des Gebäudes. Platzierung der Verstärker und Verteiler ohne Schaltschrank unmittelbar neben einem Arbeitsplatz in der Verwaltung.

Telefon und Internet werden über einen Breitbandanschluss zur Verfügung gestellt. Mangels eines geeigneten Raumes wurden die notwendigen technischen Komponenten neben einem Verwaltungsarbeitsplatz offen an der Außenwand montiert.

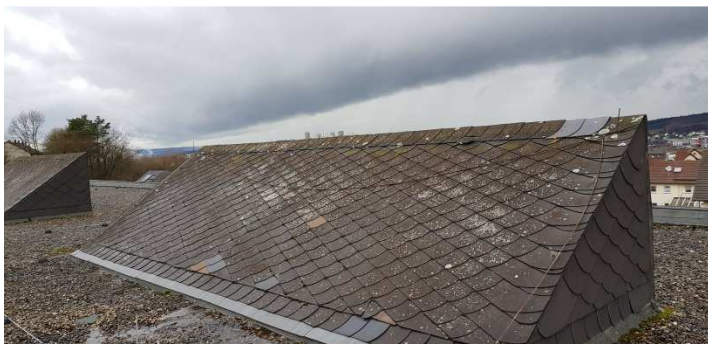
Foto Nr. 19

Der äußere Blitzschutz muss überarbeitet werden.

Der äußere Blitzschutz auf dem Dach ist dringend sanierungsbedürftig. An einigen Stellen sind die Verbindungen der Fangleitungen nicht mehr existent. Einzelne Fangleitungen sind sehr stark korrodiert. Geforderte Trennungsabstände der Ableiter sind nicht eingehalten worden. Die Gebäudeableitungen besitzen keine Nummernschilder. Diverse Fangleitungen werden nicht mehr mit den zugehörigen Haltern und Formsteinen geführt. Eine Prüfung durch einen Sachkundigen ist nicht durchgeführt worden.

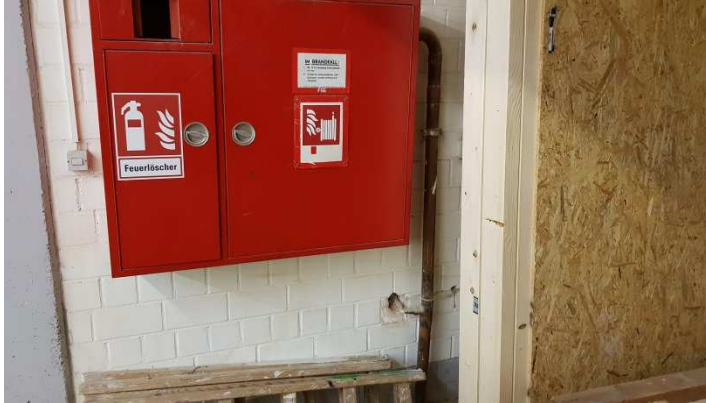
Foto Nr. 20

Das Trinkwassernetz und das Löschwassernetz sind hydraulisch zu trennen.

Die Löschwasserversorgung ist hydraulisch nicht von der Trinkwasserversorgung getrennt. Rechtlich besteht keine Umrüstungspflicht auf den Einbau einer Trennstation, jedoch geht aus der Trinkwasserverordnung klar hervor, dass eine Übertragung von Keimen und Krankheiten auszuschließen ist. Aus diesem Grund sollte die Löschwasseranlage über eine Trennstation mit Vorlagebehälter vom Trinkwassernetz getrennt werden.

- Austausch von undichten und verkrusteten Ventilen.
- Erhöhung der Warmwassertemperatur auf 60 °C durch Erneuerung der Warmwasserbereiter.
- Hydraulische Trennung der Löschwasseranlage von Trinkwassernetz.

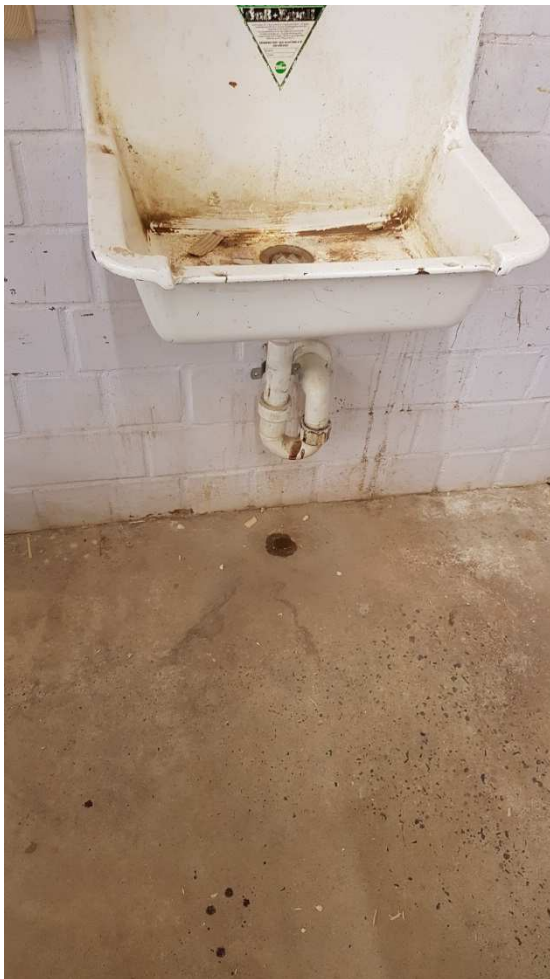
Foto Nr. 21

Sanitärgegenstand stark verschmutzt und undicht.

Die Sanitärobjekte und Armaturen in den Umkleiden und WC's sind teilweise stark abgängig. Defekte Armaturen oder stark verschmutzte Objekte sollten kurzfristig ausgetauscht werden. Für die Objekte bei denen kein Warmwasser vorhanden ist (s. Duschen in den Umkleiden), sind Durchlauferhitzer vorzusehen.

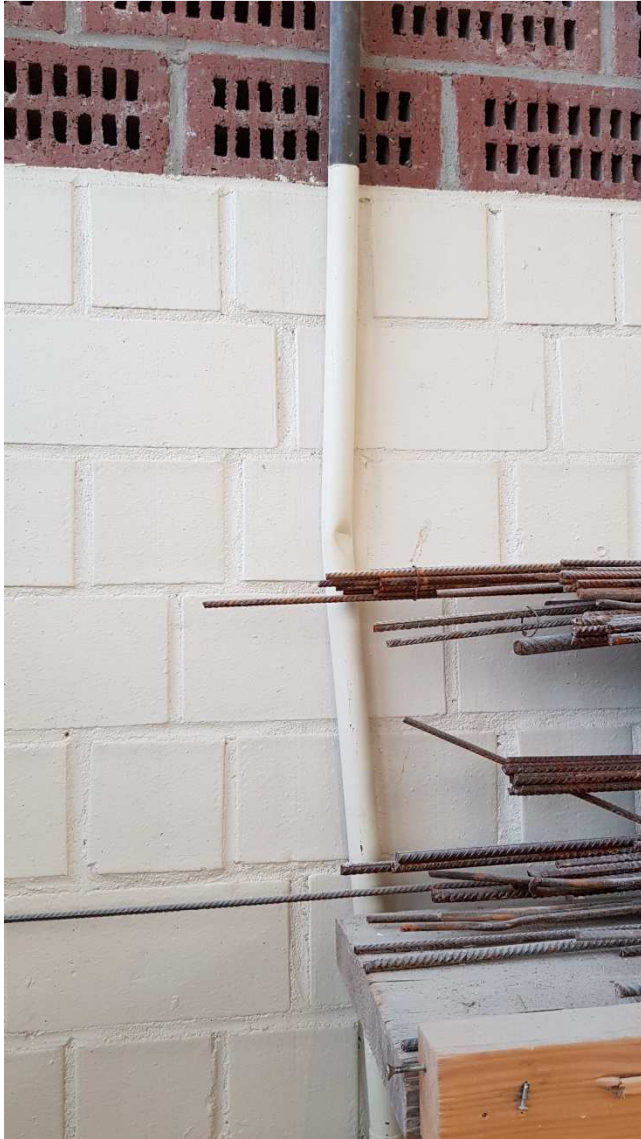
Foto Nr. 22  
Beschädigte Trinkwasserleitung

Als Rohrleitungsmaterial ist für die Kaltwasserleitungen Kupferrohr verwendet worden. Die Rohrleitungen sind zum größten Teil nicht gedämmt und teilweise auch beschädigt. Die Trinkwasserarmaturen sind ebenso nicht gedämmt. Bei der Begehung sind weiterhin viele Stagnations- und Toteleitungen aufgefallen.

- Erneuerung des Trinkwassernetzes durch Rückbau von Stagnations-, Toteleitungen, Umgehungs- und Reserveleitungen sowie der Umbau des Netzes auf Edelstahlsystem, durchschleifend.

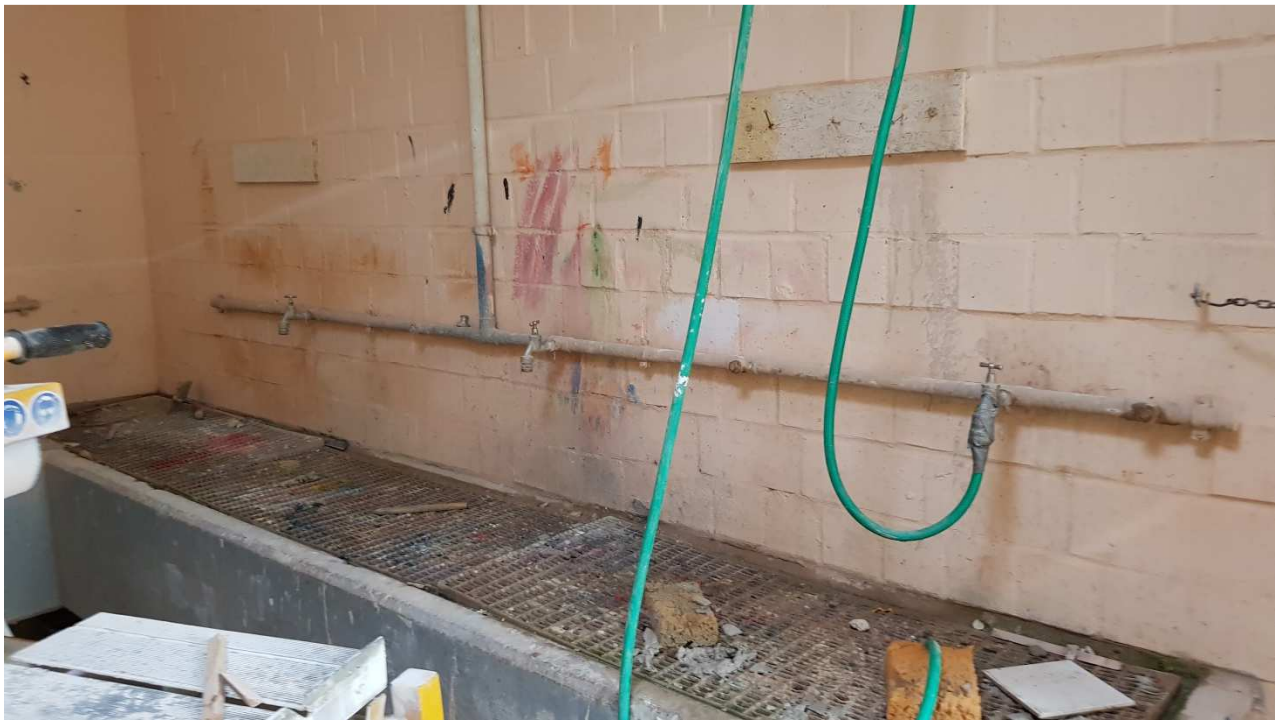
Foto Nr. 23

Trinkwasseranschlüsse nicht geschützt gegen rückfließen ins Trinkwassernetz.

- Schutz gegen Rückfließen ins Trinkwassernetz durch den Einbau von Systemtrennern nach DIN EN1717 für abzusichernde Apparate und Schlauchanschlüsse.
- Defekte oder fehlende Wärmedämmung an Kaltwasserleitungen ersetzen bzgl. neu ausrüsten.

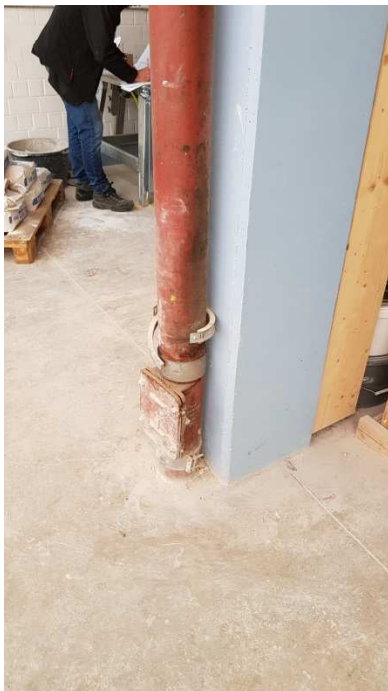
Foto Nr. 24

Die Befestigung der Abwasserleitung ist kaputt.

- Kontrolle der Maßnahmen durch Trinkwasserbeprobungen und Auswertung durch ein akkreditiertes Labor.
- Erneuerung der mangelhaften Abwasserleitungen und der Befestigungen für das Abwassernetz.

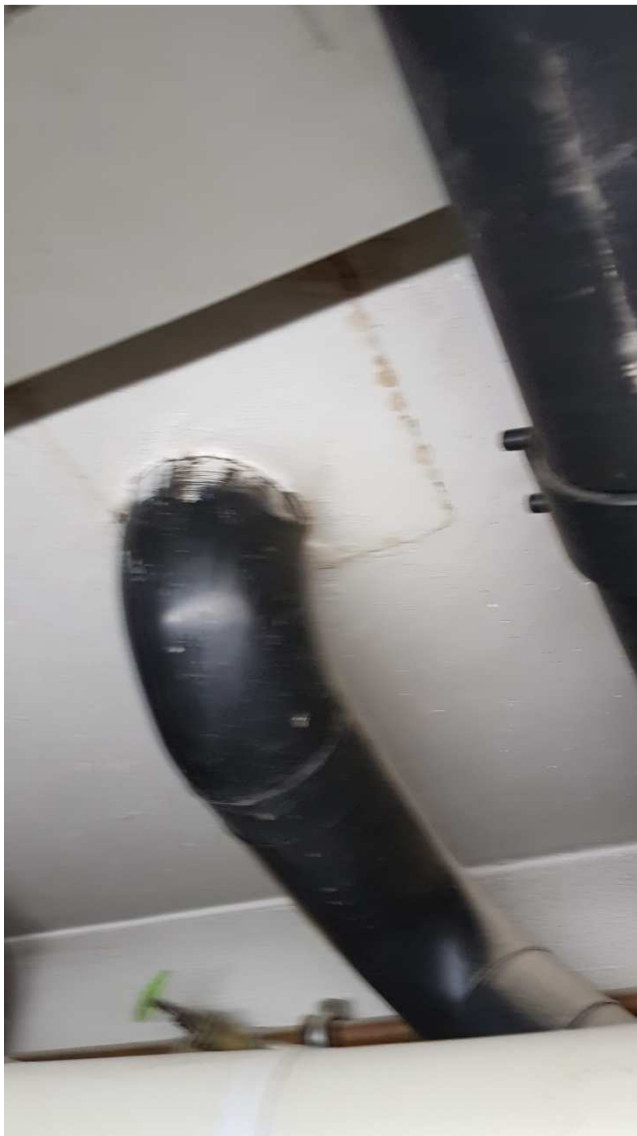
Foto Nr. 25

Keine Brandschutzmaßnahmen bei Durchgang der Leitungen durch die Geschossdecke.

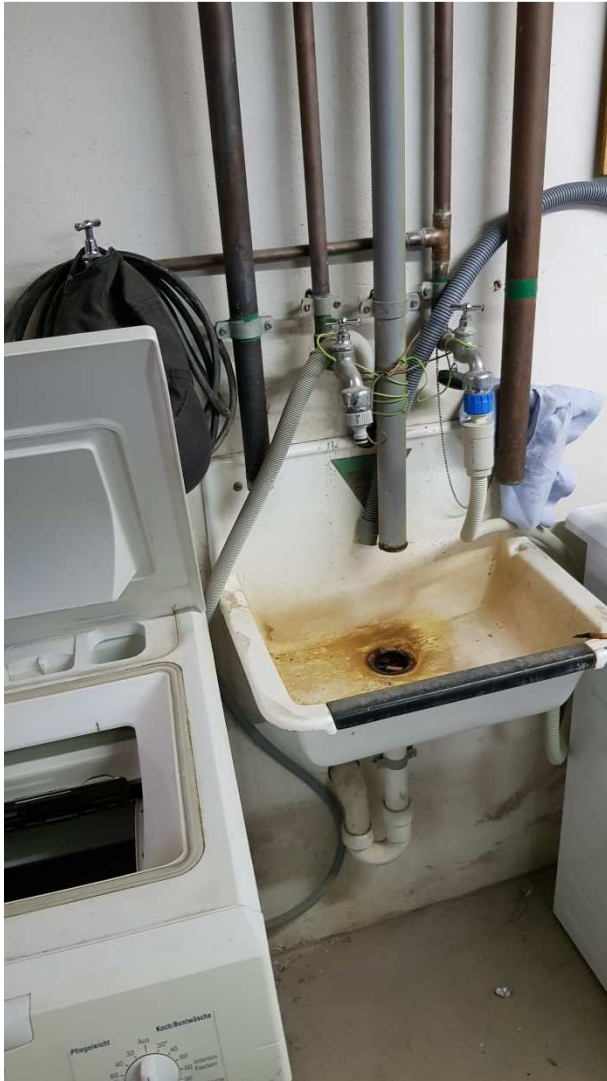
Foto Nr. 26

Abwasserleitung von der Waschmaschine in dem Ausgussbecken eingeleitet.

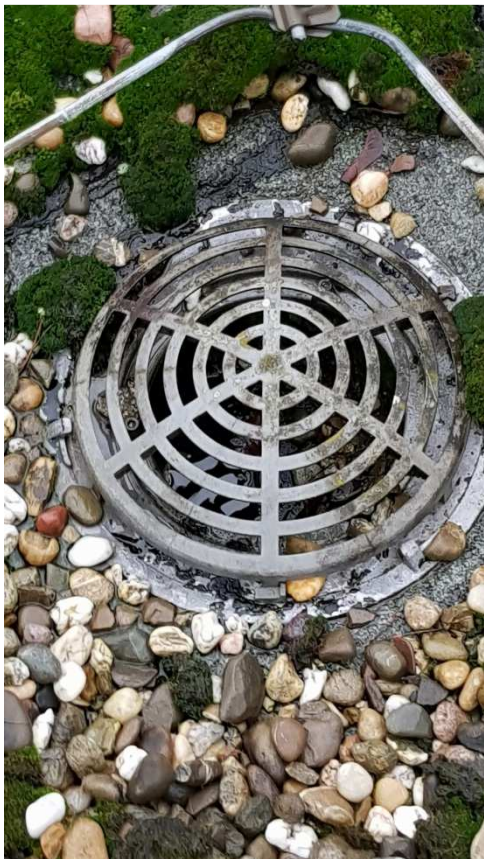
Foto Nr. 27  
Dachablauf verstopft.

- Reinigung der Dachabläufe für das Regenwassernetz und Montage der Deckel für die Abwasserentlüftungsleitungen.

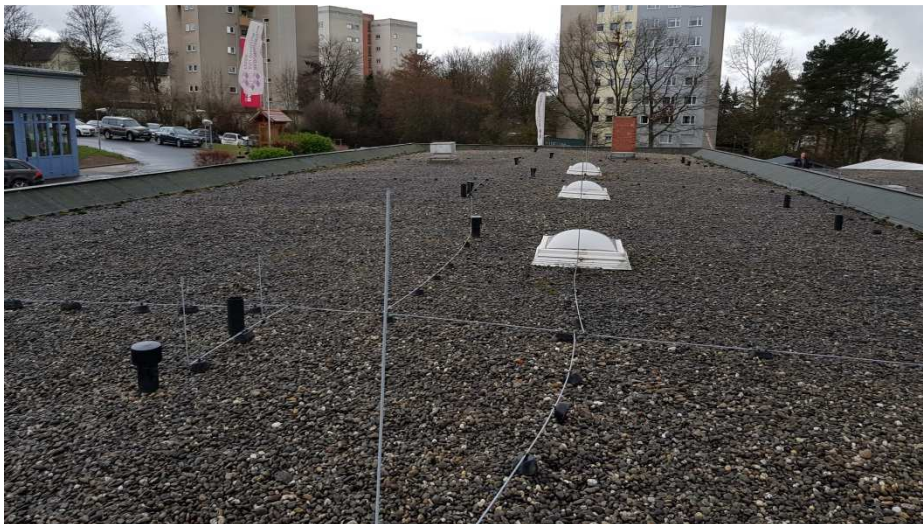
Foto Nr. 28  
Bei manchen Abwasser-Entlüftungsleitungen fehlen die Deckel.

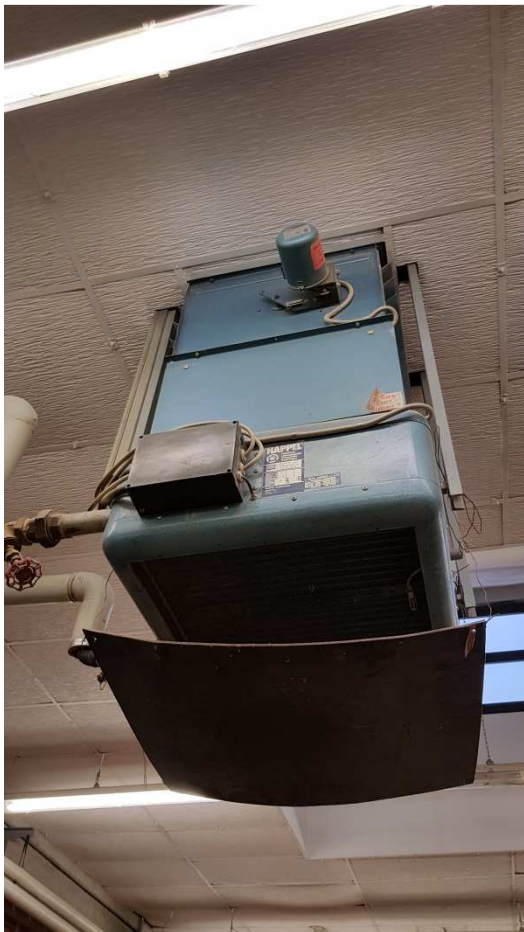
Foto Nr. 29

Bei Ausdehnung des Lufterhitzer tropft das Gerät.

Die installierten Lufterhitzer stammen aus der Zeit der Errichtung der Heizungsanlage, auf den Typenschildern konnte das Baujahr nicht abgelesen werden. Durch das hohe Alter ist in den nächsten Jahren mit weiteren Ausfällen zu rechnen, da auch schon einige Geräte ausgetauscht wurden. Des Weiteren sind für die Lufterhitzer kaum noch Ersatzteile vorhanden und die Filter sind stark verschmutzt, was zu Geräuschbildungen führt. Daher ist es ratsam, die Lufterhitzer kurzfristig auszutauschen.

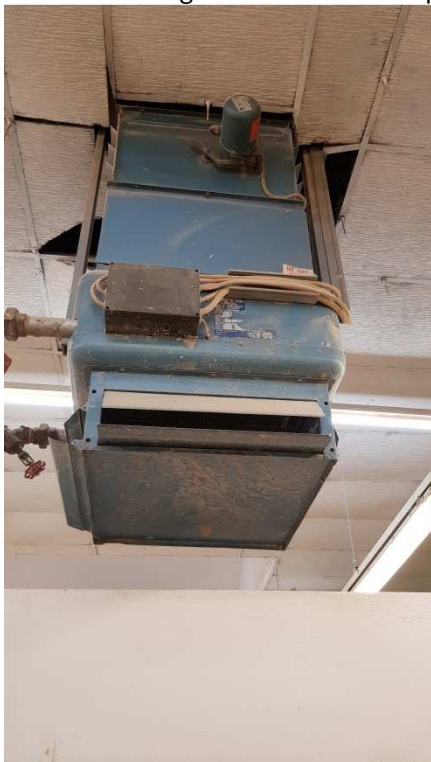
Foto Nr. 30

Filter des Luftherhitzers stark verschmutzt. Befestigung unsicher.

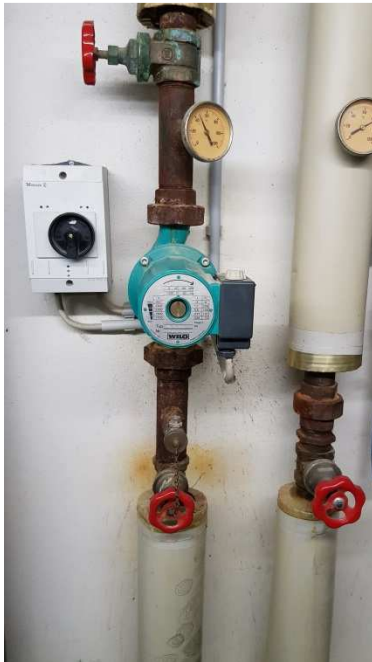
Foto Nr. 31

Korrodierte Leitungen und Armaturen. Korrodierte Pumpe.

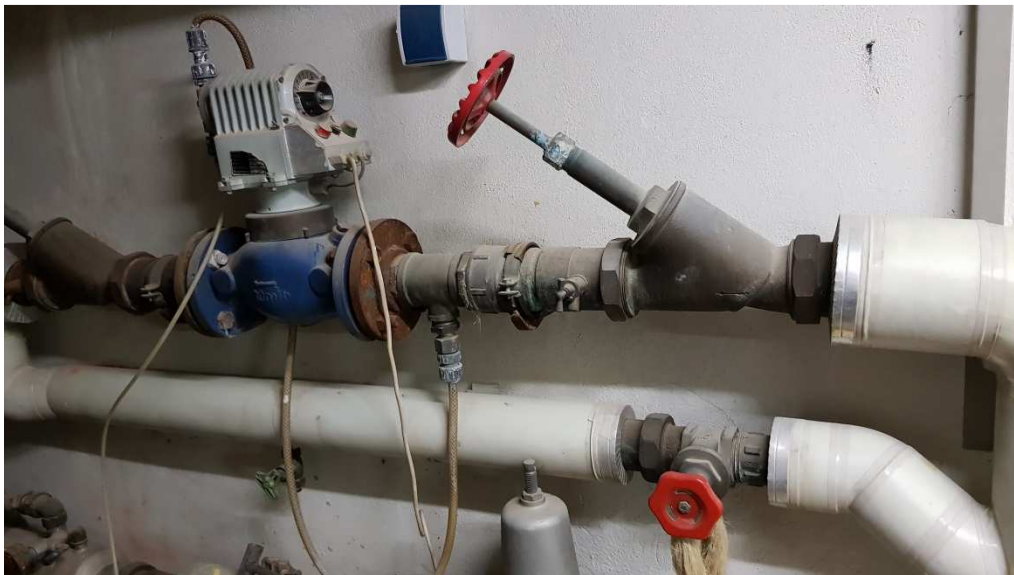
Foto Nr. 32

Korrodierte Armaturen, ungedämmt.

An einigen Stellen fehlt die Dämmung an den Heizungsleitungen, welche zu ergänzen ist.

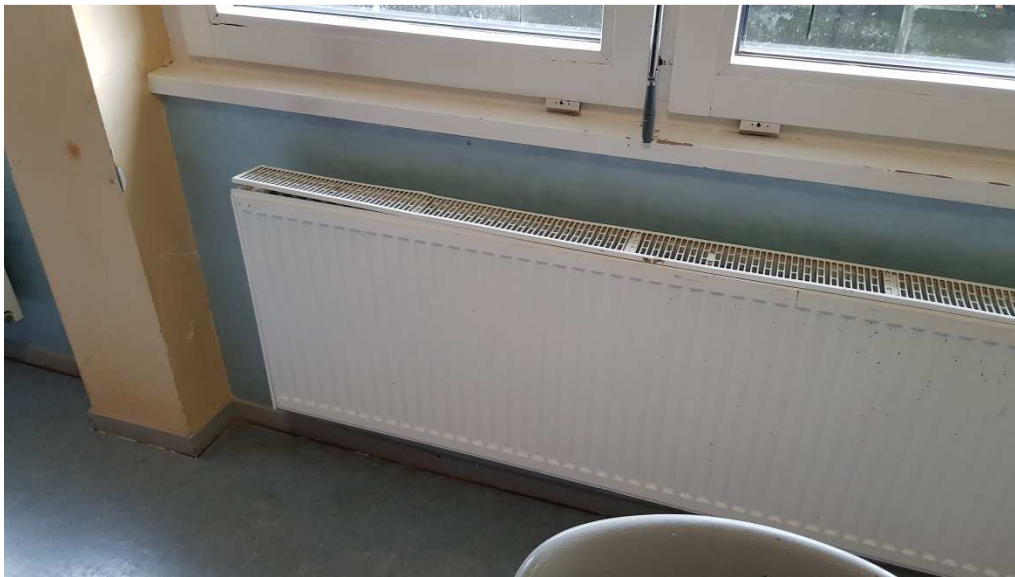
Foto Nr. 33  
Blechheizkörper beschädigt.

Teilweise befinden sich an den Heizkörpern defekte Thermostatventile oder Köpfe. Diese sind kurzfristig auszutauschen. Weiterhin gibt es stellenweise Korrosion an Heizkörpern, so dass einige aufgrund von Undichtigkeiten bereits ausgewechselt wurden. Hier ist in den nächsten Jahren mit weiteren Ausfällen zu rechnen. Die bereits ausgetauschten Heizkörper befinden sich sichtlich ebenfalls in keinem guten Zustand. Daher sollten alle Heizkörper gegen neue Heizkörper ausgetauscht und die Beheizung über einen gemeinsamen Heizkreis erfolgen.

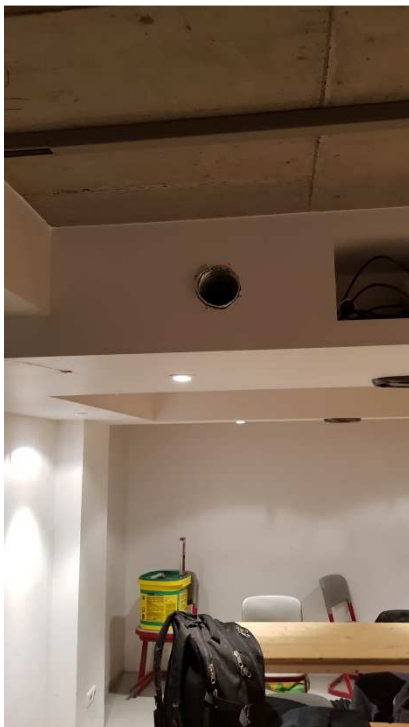
Foto Nr. 34  
Das Tellerventil im Schulungsraum fehlt.

Im Raum Kurzschulung Betonlabor fehlt ein Tellerventil. Ebenso fehlt das Gitter für die Außenluftansaugung. Diese sind fachgerecht durch neuen auszutauschen.

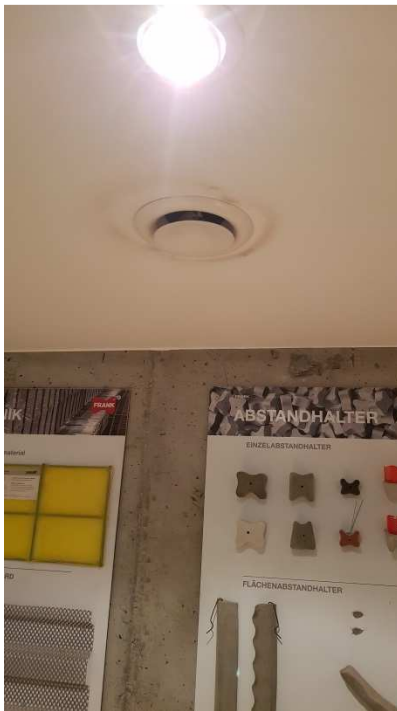
Foto Nr. 35  
Schmutzring bei dem Tellerventil zeigt eine verschmutzte Lüftungsanlage.

Die Lüftungstechnischen Zu- und Abluftanlagen sind entsprechend der Nutzungsdauer in einem relativ guten Zustand. Jedoch sollten sie umgehend gereinigt werden und einer Hygieneerstinspektion nach VDI6022 unterzogen werden. Lüftungsanlagen sind so zu bauen und zu betreiben, dass die Außenluft, die in das Gebäude eingebracht wird, sich durch die Lüftungsanlage nicht verschlechtert.

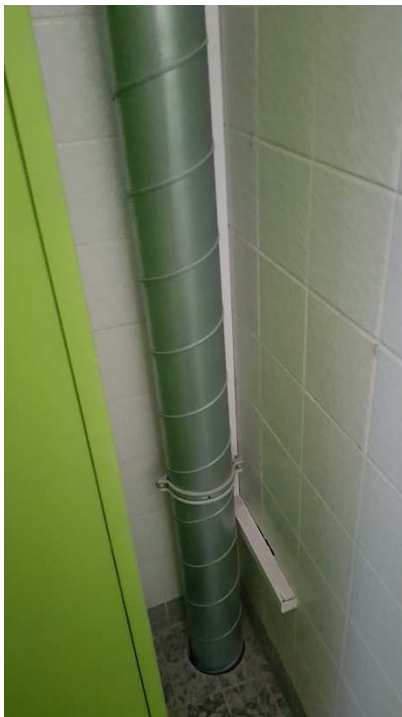
Foto Nr. 36  
Lüftungsleitung durch Fußboden zur Lehrwerkstatt. Brandschutzmaßnahmen fehlen.

Zwischen den Umkleideraum im EG und die Lehrwerkstatt gibt es keine Brandschutztrennung für die Lüftungsanlage. Eine Brandschutzklappe ist dafür erforderlich.

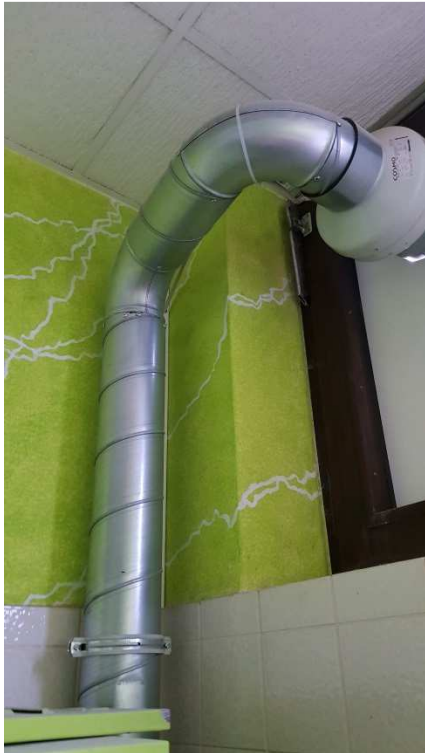
Foto Nr. 37

Keine Maßnahmen zur Schallpegelreduzierung nach Ventilator vorhanden.

Es wurden keine Maßnahmen für die Filtrierung der Außenluft sowie für die Schallpegelreduzierung vorgesehen. Laut DIN EN 16798 muss die Außenluft unter Berücksichtigung ihrer Kategorie so gefiltert werden, dass die gewählten Anforderungen an die Raumluft im Gebäude erfüllt sind.
